應用遙測技術於木瓜溪堰塞湖形成偵測

2024年4月3日花蓮縣發生規模7.2強震，造成花蓮縣、宜蘭縣、南投縣等震度5強以上地區發生多處崩塌，並於4月22日發現木瓜溪上游因邊坡崩塌形成堰塞湖。因震後餘震頻繁影響下，無法進行現場調查，且氣象預報花東地區多雲有雨狀況下，難以判斷堰塞湖形成時間點。本研究利用衛星影像計算NDWI指標以判釋河道水體變異程度，藉以偵測堰塞湖之蓄水範圍，再配合雷達影像之回波強度分析，透過不同影像取得時間加以分析，以評估堰塞湖形成時間點，本方法可有效偵測水體範圍，期可作為相關單位防災應變時偵測堰塞湖形成之參據。

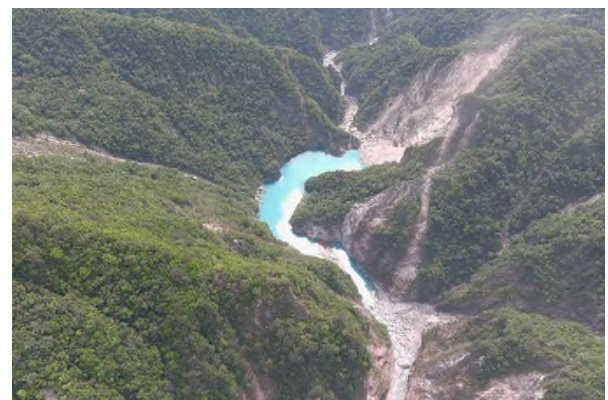
圖 1 木瓜溪堰塞湖照片 (來源：林保署)

依據 4 月 22 日的林業新聞，因受 0403 強震影響導致邊坡崩塌，造成堵塞已有深潭跡象，林業及自然保育署花蓮分署追蹤後發現，4 月 19 日時已形成堰塞湖，湖面面積約 5.6 公頃、壩高約 30 公尺、迴水長度約 700 公尺，蓄積水量約 43 萬立方公尺 (林保署, 20240422)。

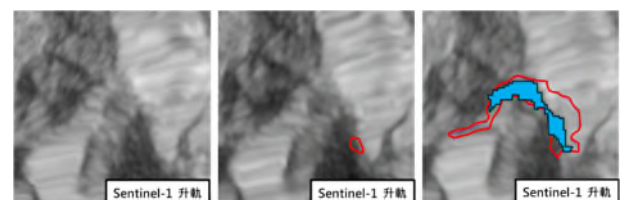
圖 6 木瓜溪堰塞湖水體偵測雷達影像圖

另外，為解析於雲覆率過高期間堰塞湖是否形成，蒐尋地震前後之 Sentinel-1 雷達影像，分別利用地震前 3 月 27 日、地震後 4 月 8 日及 4 月 20 日之影像資料來偵測水體生成時間。

利用各期 Sentinel-2 影像配合 NDWI 指標計算，三時期之水體偵測成果如圖 3 至圖 5 所示。由判釋之成果可以看出，於 2024 年 4 月 4 日之 NDWI 圖，其屬於水體之 NDWI 判釋值介於 0 至 0.044 間；於 4 月 14 日成果圖，其屬於水體之 NDWI 判釋值介於 0 至 0.106 間；於 4 月 29 日成果圖，其屬於水體之 NDWI 判釋值介於 0 至 0.144 間。由此三張 NDWI 判釋之可以看出，當判釋區域內水體較少時，其 NDWI 值較小，反之亦然。此外，配合雷達影像之判釋成果，於災前 3 月 27 日雷達影並無偵測到水體訊號，於 4 月 8 日雷達影像則偵測到有水體生成訊號，於 4 月 20 日則是明顯判釋堰塞湖已大量蓄水，推測木瓜溪堰塞湖形成時間約介於 4 月 7 日之 4 月 11 日之間。
