農業部農村發展及水土保持署
Agency of Rural Development and Soil and Water Conservation, MOA

日本 「因應氣候變遷之防砂技術檢討會」 文獻導讀

周伯原報告
113年10月22日

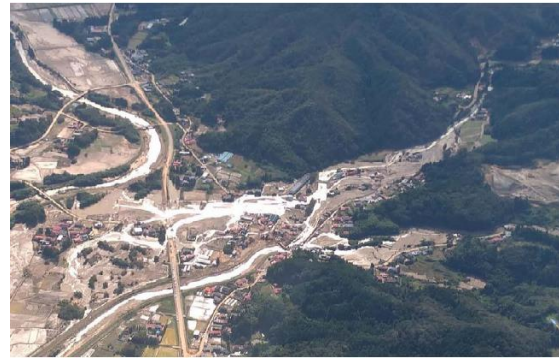
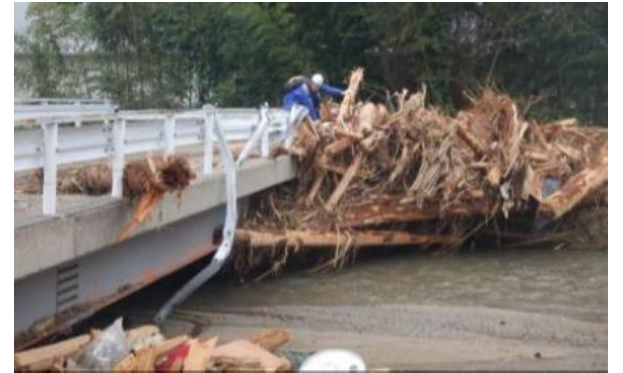
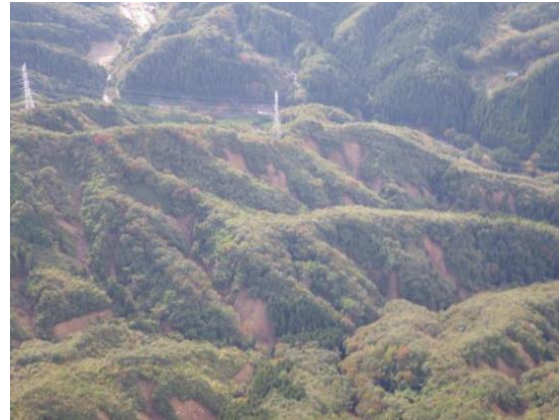
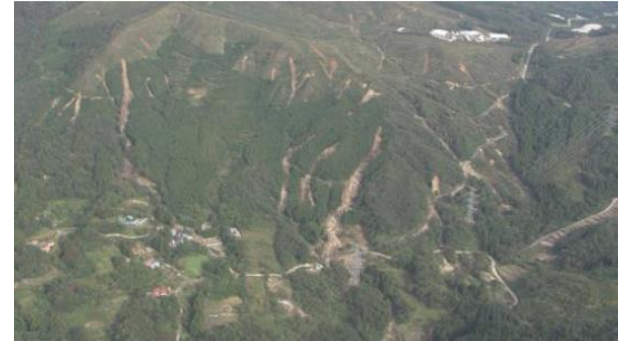
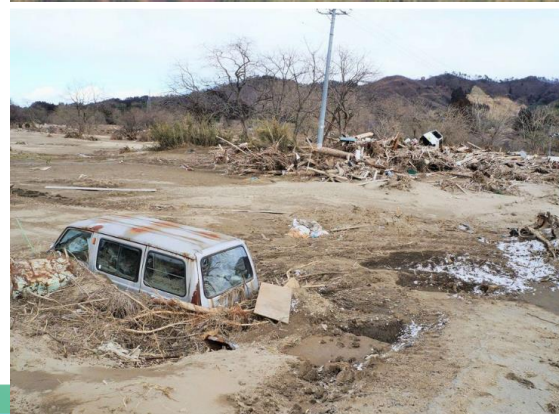
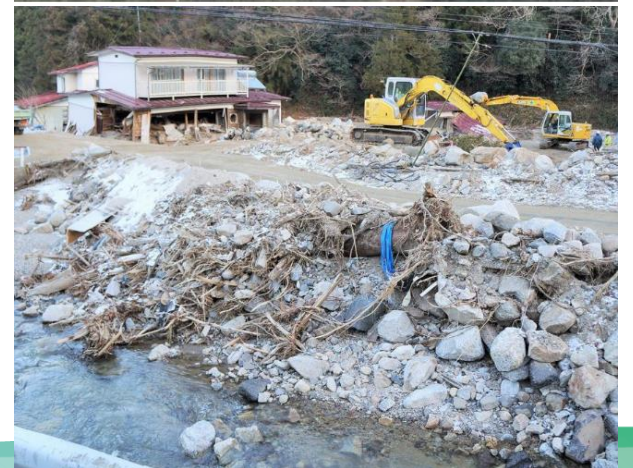
2019年10月宮城縣土砂災害與洪災簡介

日期：2019年10月12日
累積降雨：607.5mm
半日最大降雨：517.5mm
崩塌地點：490處
崩塌範圍：93公頃
死亡人數：19人（新聞）
失蹤人數：2人（新聞）
房屋毀壞：304棟（新聞）
房屋半毀：2,974棟（新聞）
房屋部分破損：2,718棟（新聞）
備註：阿武隈川3條支流共18座堤防毀壞（新聞）

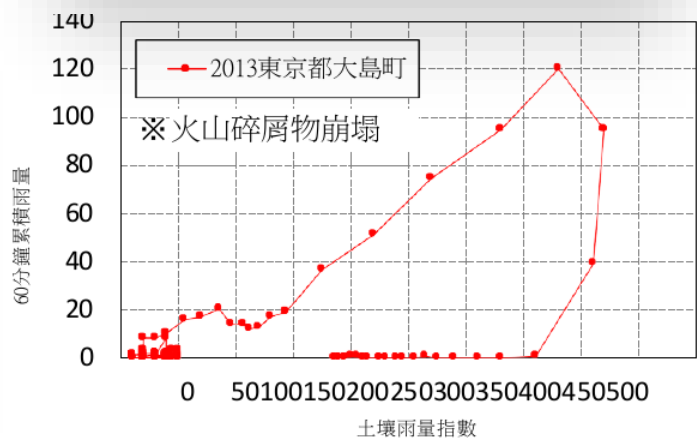
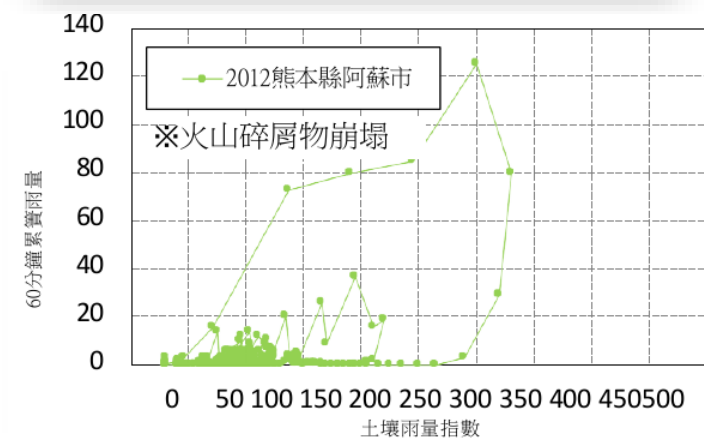
表層崩塌與土石流

降雨指數與崩塌關係
