農業部農村發展及水土保持署  
Agency of Rural Development and Soil and Water Conservation, MOA

# 多元智慧型手機測繪方法 於土砂災害現場建置三維資料之應用探討

農業部農村發展及水土保持署 減災監測組 李哲宇  
財團法人農業工程研究中心 洪若彬

2024年10月25日

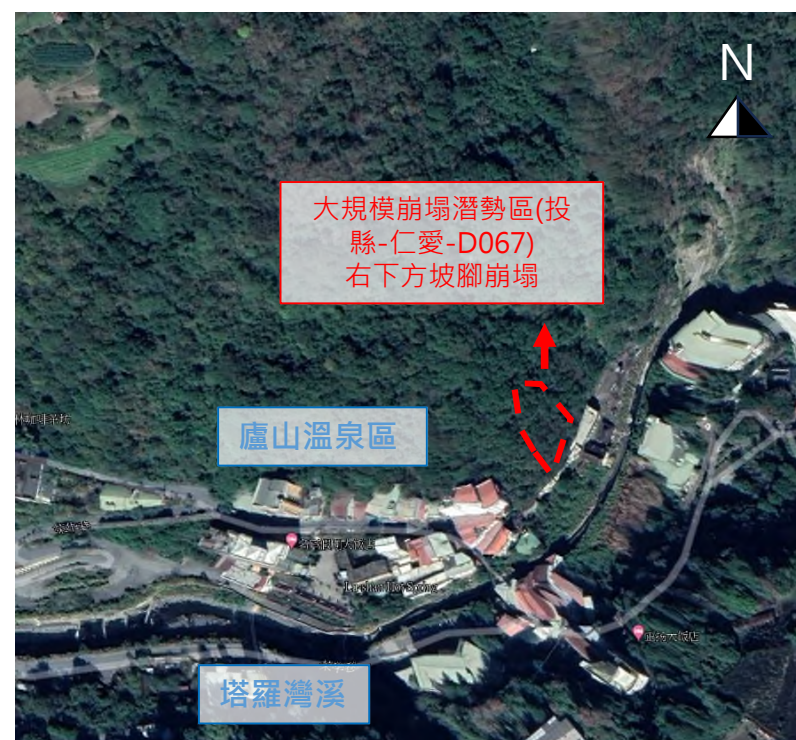
- 海葵颱風後，大規模崩塌潛勢區(投縣-仁愛-D067)右下方坡腳發生崩塌，但影像不清晰且無法詳細得知現場崩塌狀況
- 災害後因正值汛期經常性降雨，雲覆率高，清晰且無雲之遙測影像稀少，取像不容易

災害前遙測影像  
(20221226\_google earth)

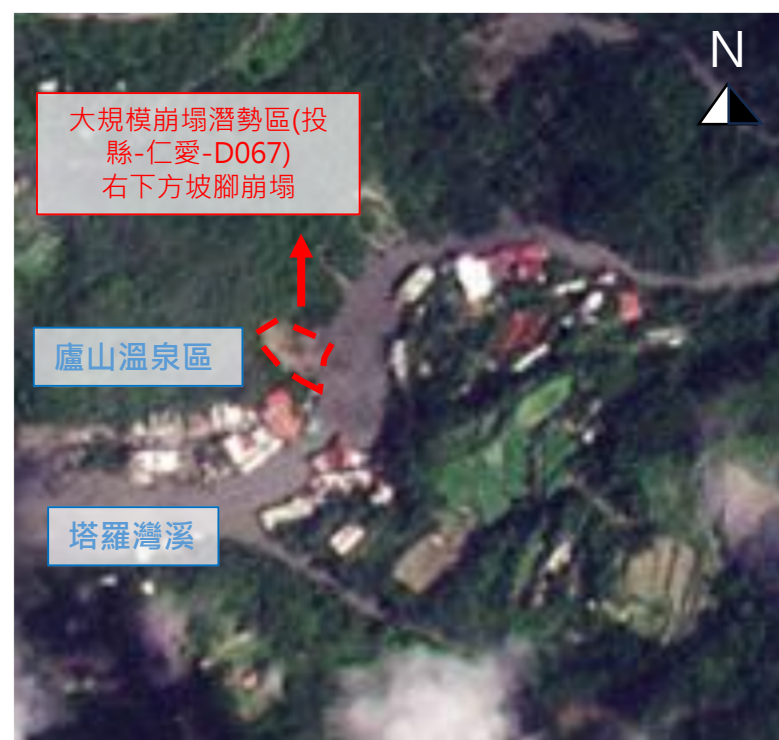
海葵颱風(20230903期間發生災害)  
災後遙測影像  
(20230905\_Planet )

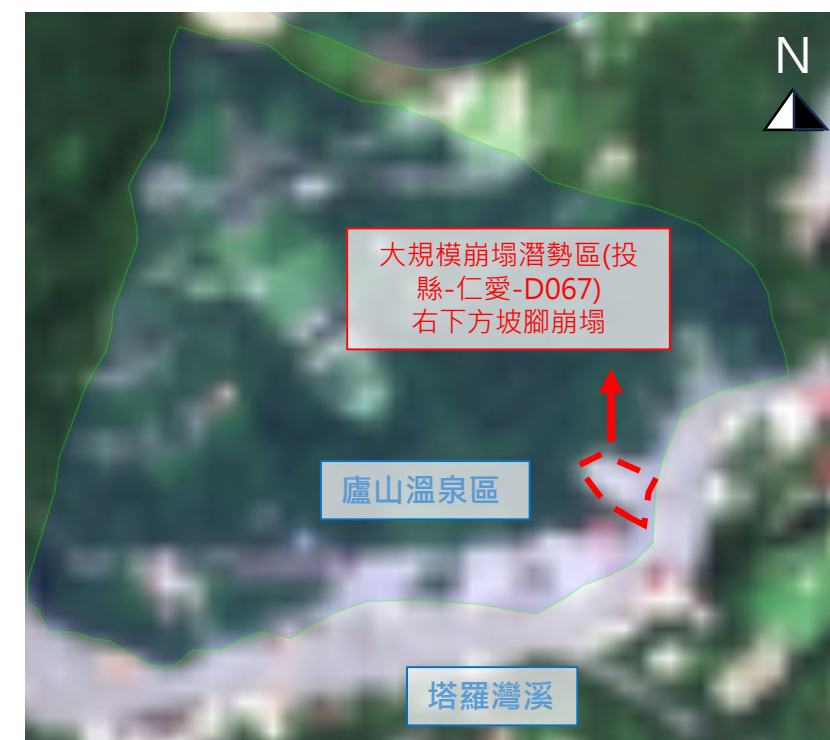
海葵颱風(20230903期間發生災害)  
災後遙測影像  
(20230912\_Sentinel-2)

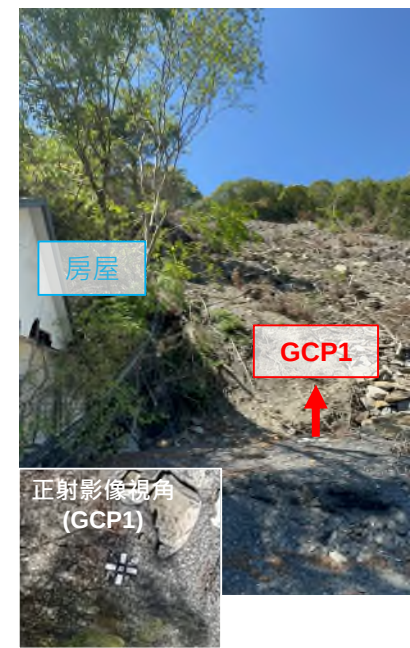
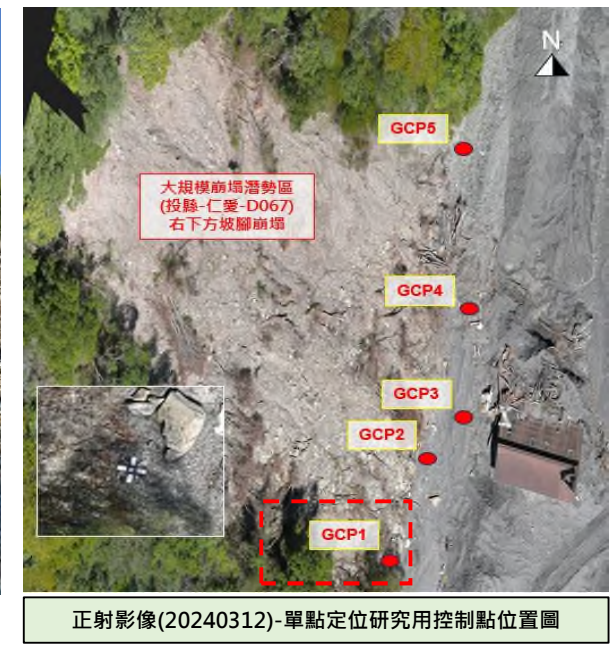
正射影像(20240312)-單點定位研究用控制點位置圖

1. 以衛星定位儀為比較標的，去除極端值後，X值差異約12.9cm~21.1cm、Y值差異約16.7cm~**25cm**、Z值差異約6.1cm~16.2cm，最低約**6.1cm**。
2. 極端值達80~400cm，推測以點位GCP1為例，因其位置鄰近房屋且屬林蔭遮蔽處，訊號接收不易。

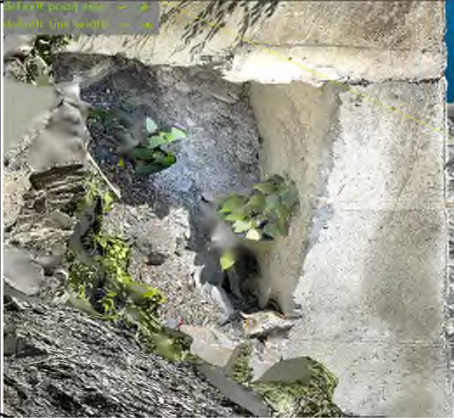
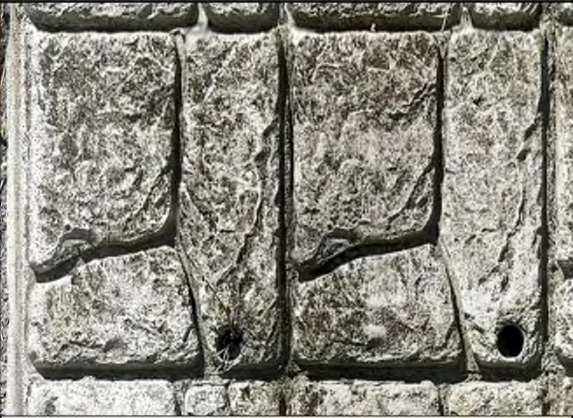
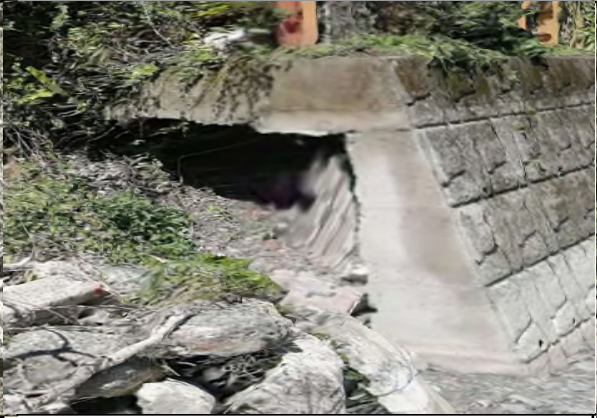
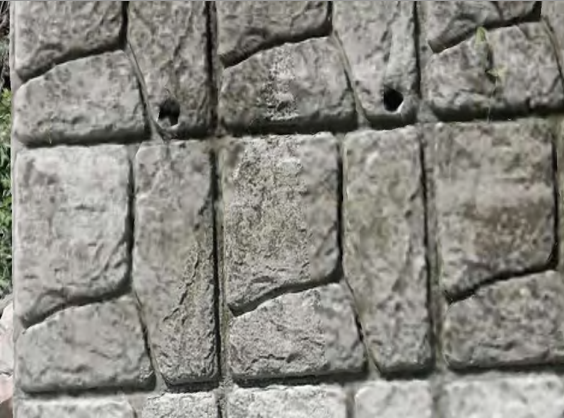
| 項目 | 手機定位輔助器VIDOC+應用程式PIX4Dcatch<br>(搭載LiDAR) | | 無人飛行載具UAV-3D模型 | |
|---|---|---|---|---|
| 擋土牆側邊內部與擋土牆表面 | | | | |

1. 手機成果可與UAV的成果相當。
2. 搭載LiDAR的項目可展現如擋土牆內部掏空深度、排水孔之細節。
3. 可進階輔助判斷與量化地質狀況。

| 項目 | 手機定位輔助器VIDOC+應用程式PIX4Dcatch<br>(搭載LiDAR) | | 無人飛行載具UAV-3D模型 | |
|---|---|---|---|---|
| | 呈現側邊內部掏空深度 | 呈現側邊表面、排水孔阻塞狀況 | 無法呈現側邊內部掏空深度 | 呈現側邊表面、排水孔阻塞狀況 |

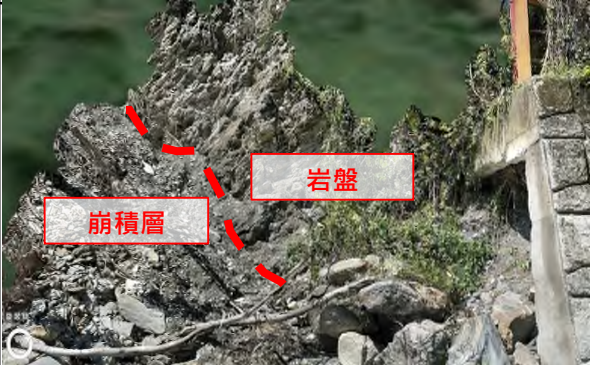
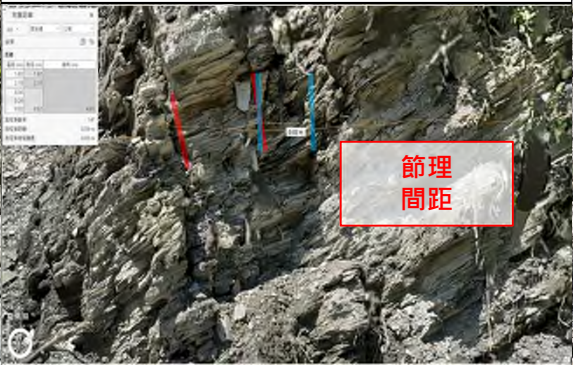
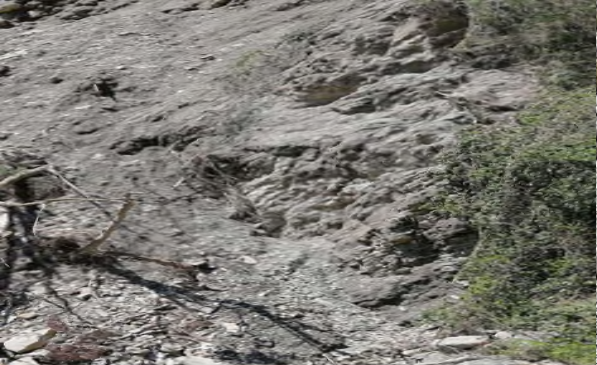
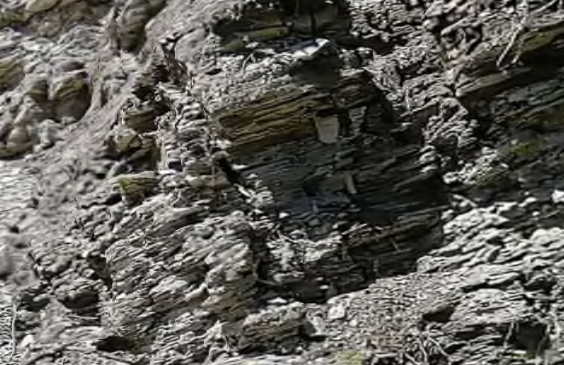
| 項目 | 手機定位輔助器VIDOC+應用程式PIX4Dcatch<br>(搭載LiDAR) | | 無人飛行載具UAV-3D模型 | |
|---|---|---|---|---|
| 大規模崩塌右側坡緣 | | | | |

| 項目 | 手機定位輔助器VIDOC+應用程式PIX4Dcatch<br>(搭載LiDAR) | | 無人飛行載具UAV-3D模型 | |
|---|---|---|---|---|
| | 呈現邊坡土砂與岩層分布狀況 | 可進階量化地質方面三維尺寸 | 呈現邊坡土砂與岩層分布狀況 | 可進階量化地質方面三維尺寸 |

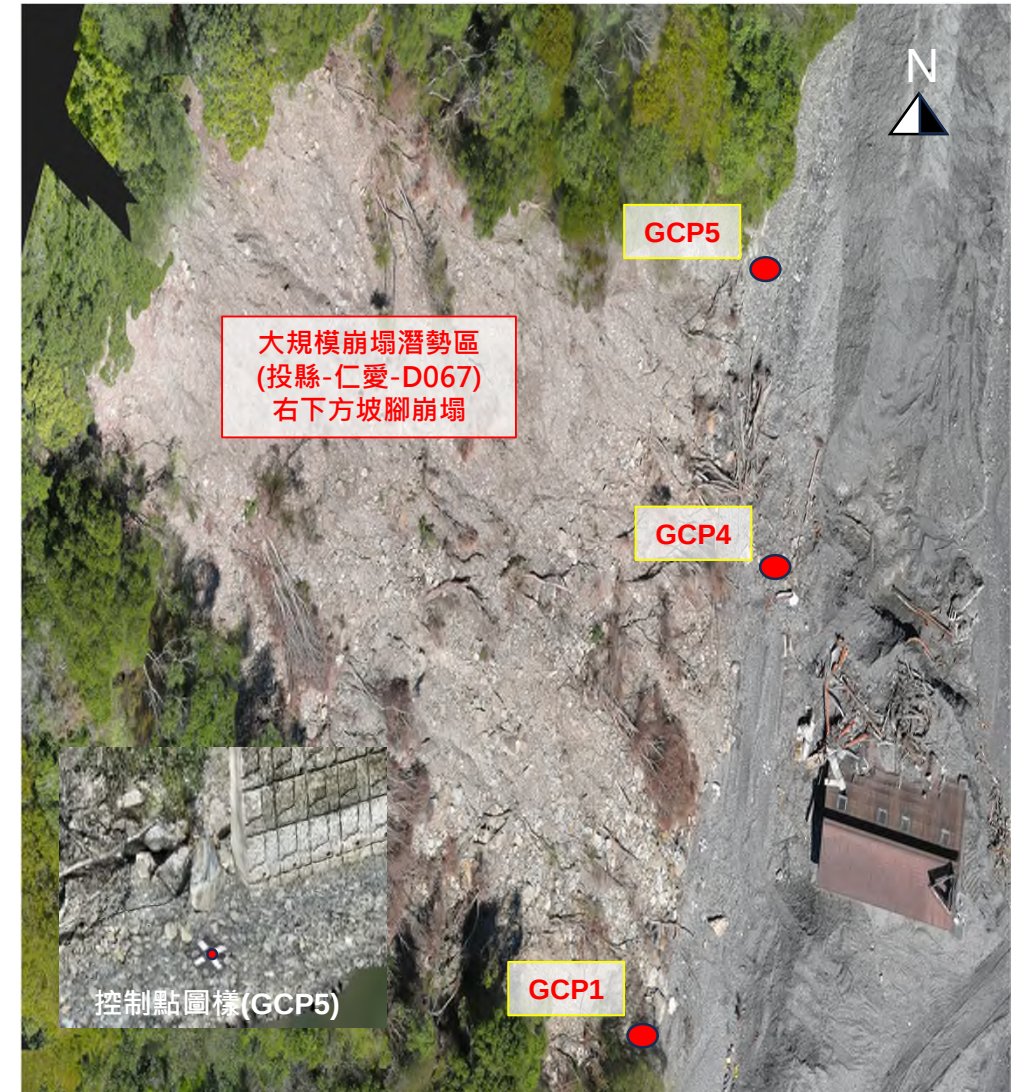
- 以衛星定位儀為比較標的，去除極端值後，與即時動態定位(RTK)-LiDAR掃描3D建模-浮動解之X值差異約15.7cm~30.1cm、Y值差異約16.1cm~29.2cm、Z值差異約48cm~53.4cm，整體最低差異約15.7cm。
- 以即時動態定位(RTK)-LiDAR掃描3D建模-浮動解與即時動態定位(RTK)-固定解比較，去除極端值後，X與Y差異約3.2~10.2公分，Z值約62.1~97.6公分。
- 點位GCP1成果為極端值，因其位置鄰近房屋且屬林蔭遮蔽處，訊號接收不易。

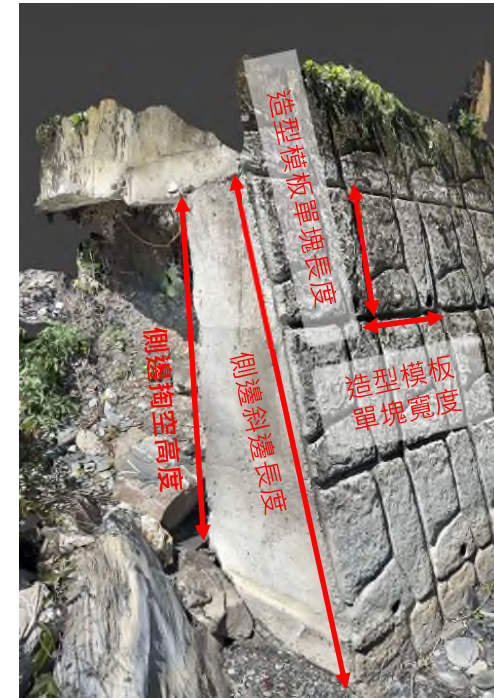
重點區域3D模型  
比較位置

1. 以大規模崩塌潛勢區(投縣-仁愛-D067)右下方坡腳崩塌後損毀之右側擋土牆為例，進行手機定位輔助器與應用程式(搭載LiDAR)、光學掃描儀(搭載Laser)比較，以光學掃描儀為比較標的。
2. 手機建模成果為光學測深之真實距離，以智慧型手機iPhone14Pro為例，距離限制為5m。

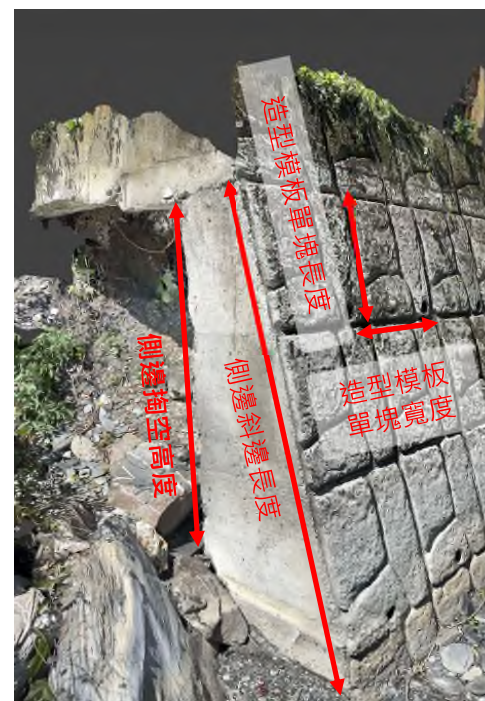
重點區域3D模型  
比較位置

1. 以大規模崩塌潛勢區(投縣-仁愛-D067)右下方坡腳崩塌後損毀之右側擋土牆為例，進行手機定位輔助器與應用程式(搭載LiDAR)、光學掃描儀(搭載Laser)比較，以光學掃描儀為比較標的。
2. 手機建模成果為光學測深之真實距離，以智慧型手機iPhone14Pro為例，距離限制為5m。

差異約0-3.7%，在防災成果應用上可進行使用

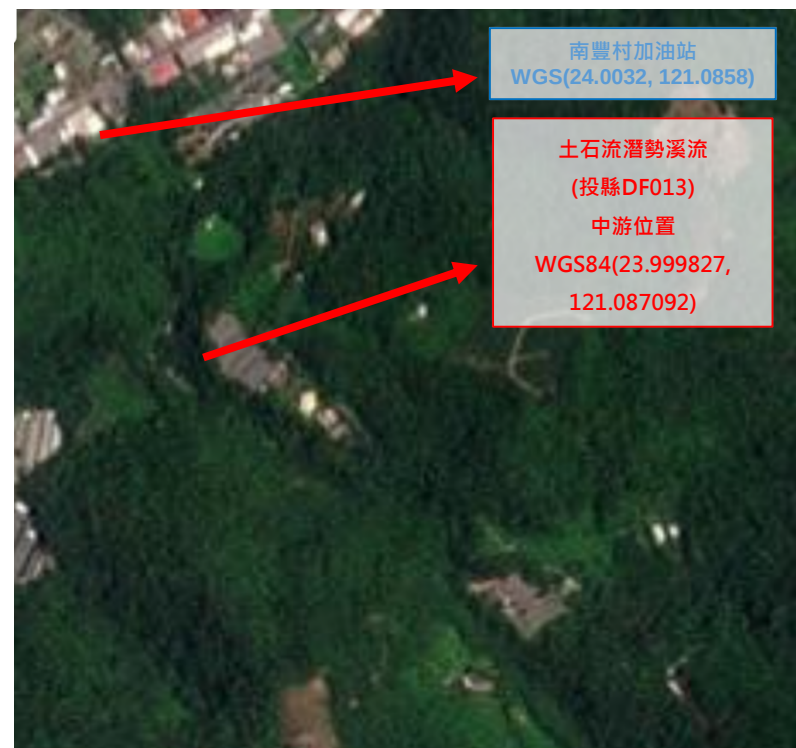
- 卡努颱風災前植生密布、不見河道。災時發生土石流，上游土砂集中於溪流河道，衛星影像顯示明顯**土砂堆積河道發生擴床情形**
- 土石流潛勢溪流(投縣DF013)**災後仍林蔭密布，且衛星影像解析度受限，無法得知現場狀況**

災害前遙測影像  
(20230703\_Planet )

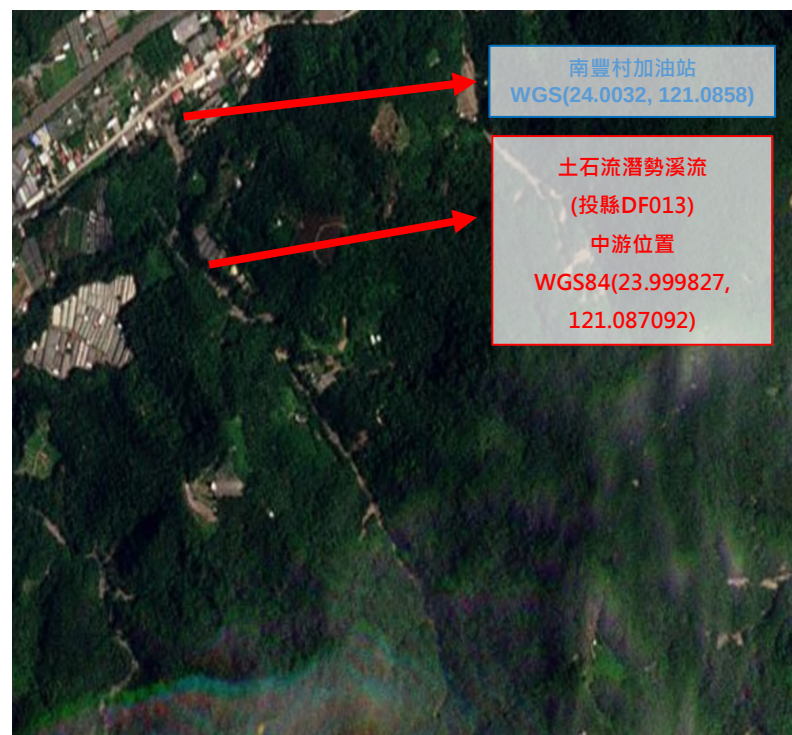
卡努颱風(20230804期間發生災害)  
災害後遙測影像  
(20230810\_Planet )

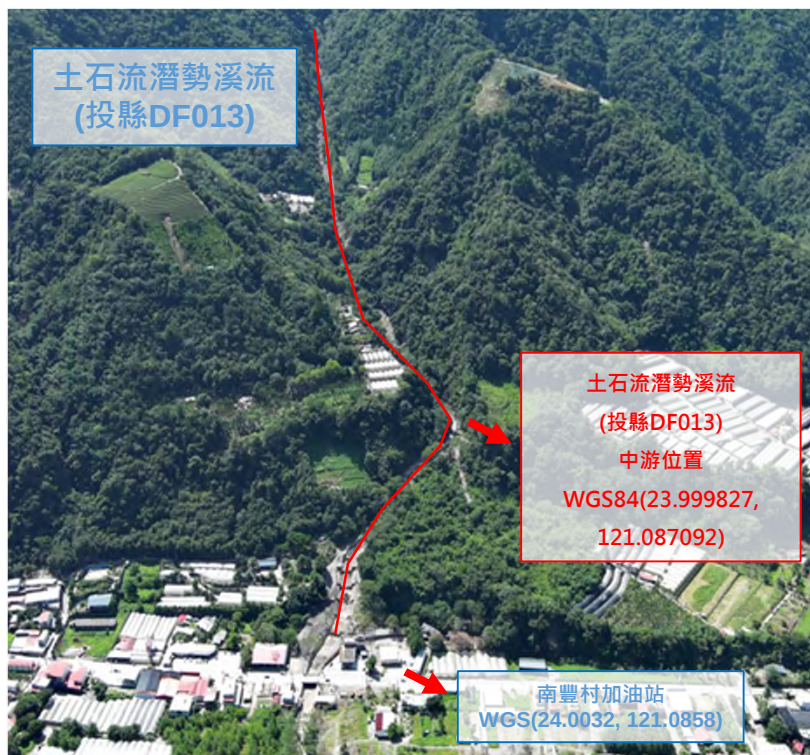
- 卡努颱風引發土石流，上游土砂集中於溪流河道，並運移至下游加油站位置
- 因土石流潛勢溪流(投縣DF013)中游部分河段林蔭密布，覆蓋河道，UAV拍攝各視角無法詳細得知土砂堆積與防砂構造物的現場狀況

土石流潛勢溪流(投縣DF013)

中游側視圖

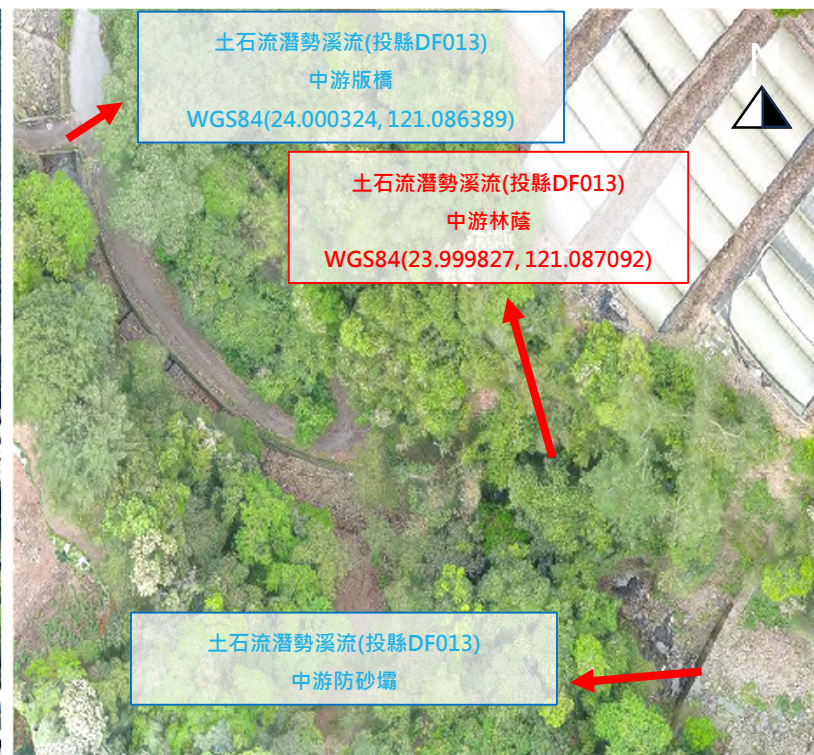
土石流潛勢溪流(投縣DF013)

中游正射圖

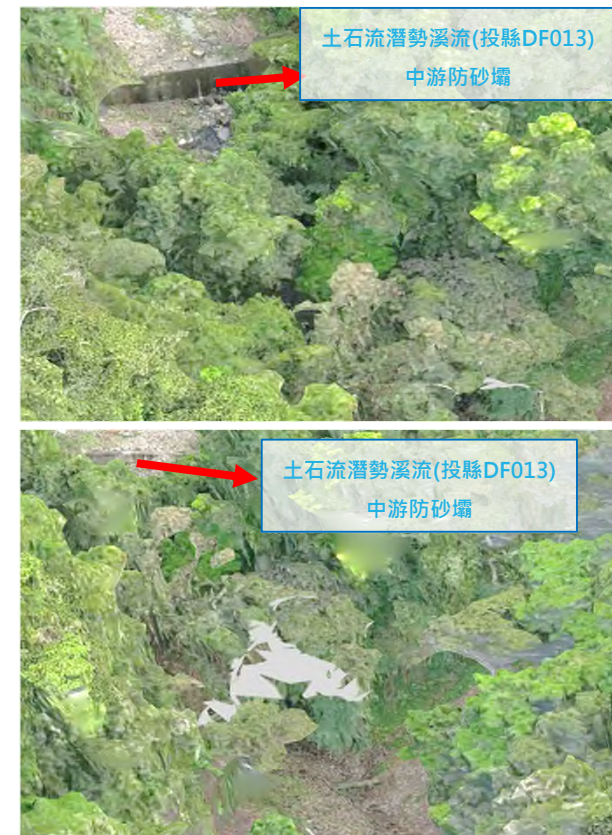
土石流潛勢溪流(投縣DF013)

中游3D模型

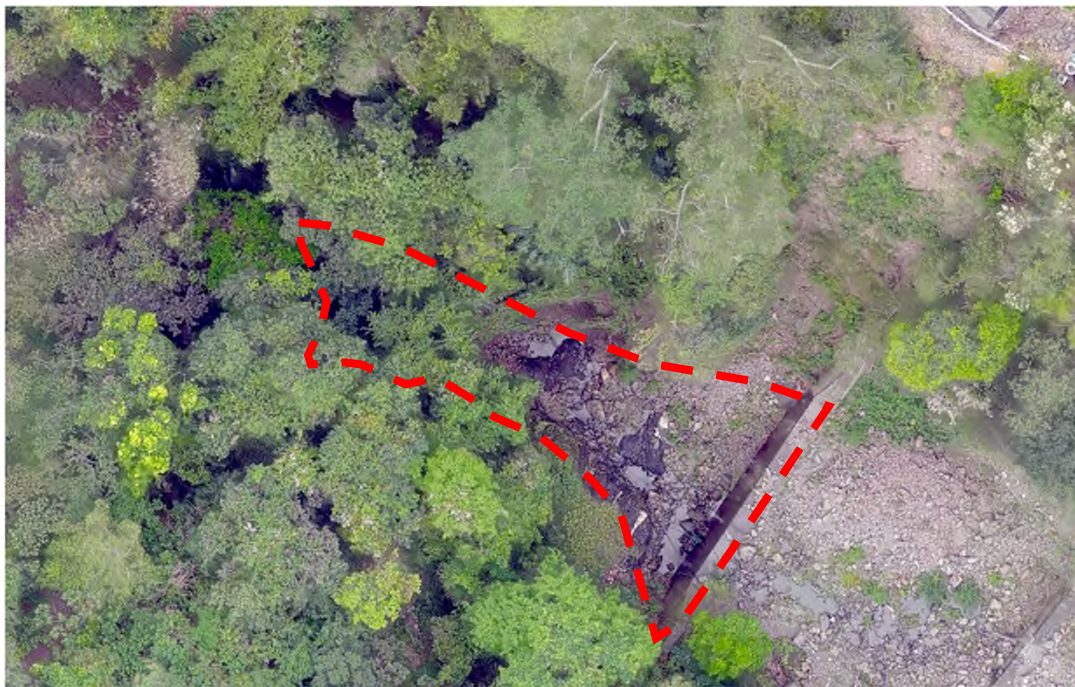
UAV

林蔭遮蔽，無法了解樹林下方地形狀況

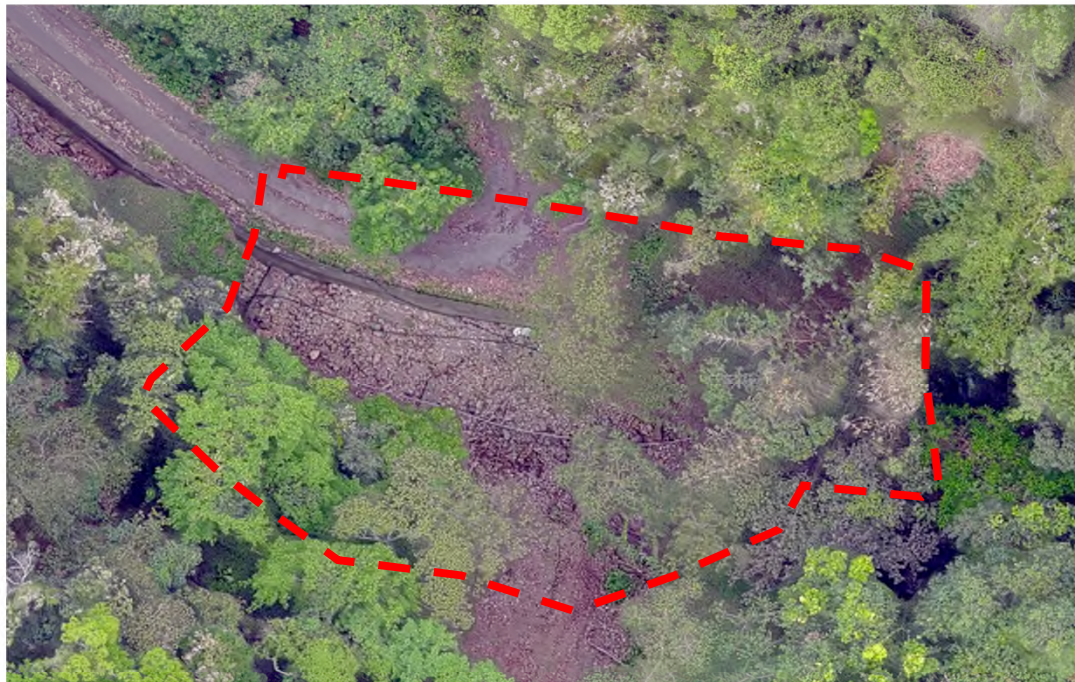
UAV

上游部分林蔭遮蔽，無法了解樹林下方地形狀況

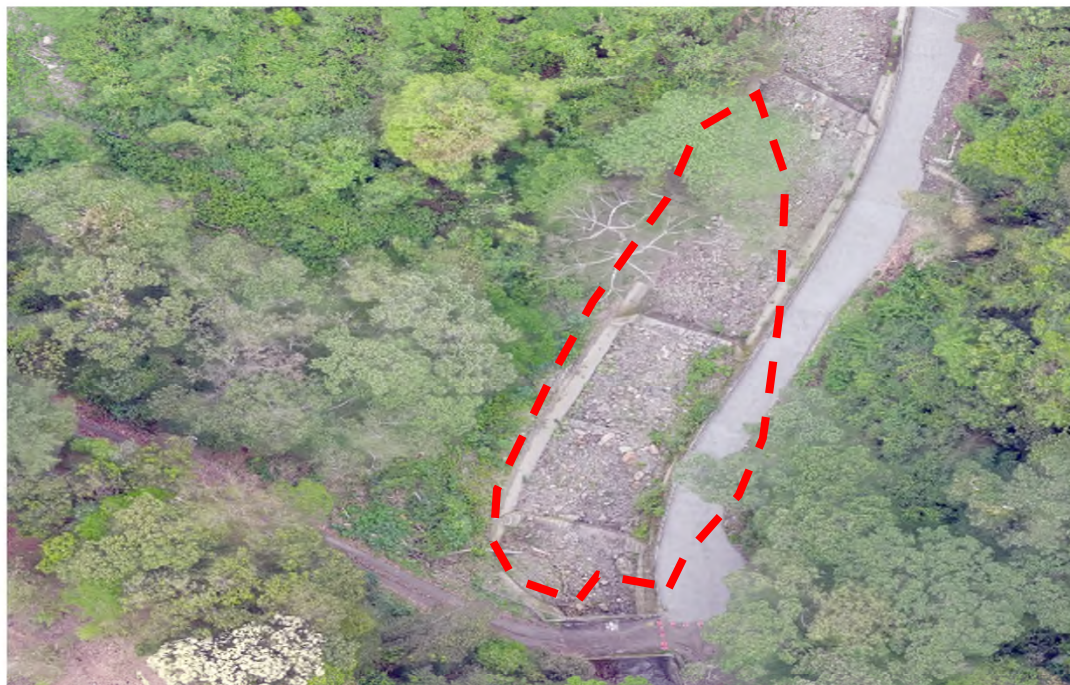
UAV  
下游護岸-正射影像

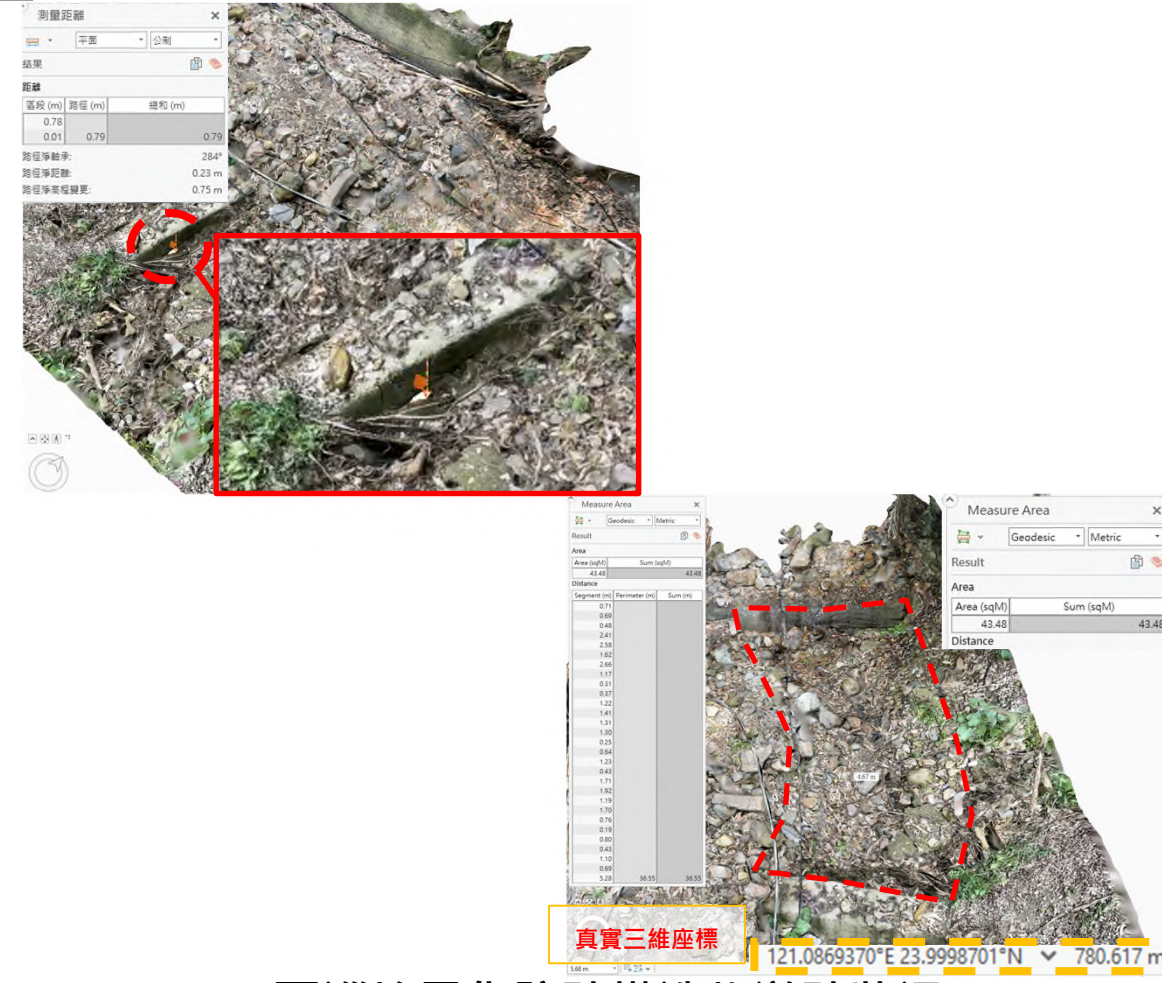
### 可巡檢量化防砂構造物淤砂狀況

(固床工-底床露出高(上游側):0.79m、固床工上游側淤砂面積:43.48m<sup>2</sup>、固床工上游側剩餘淤砂量:34.3m<sup>3</sup>)

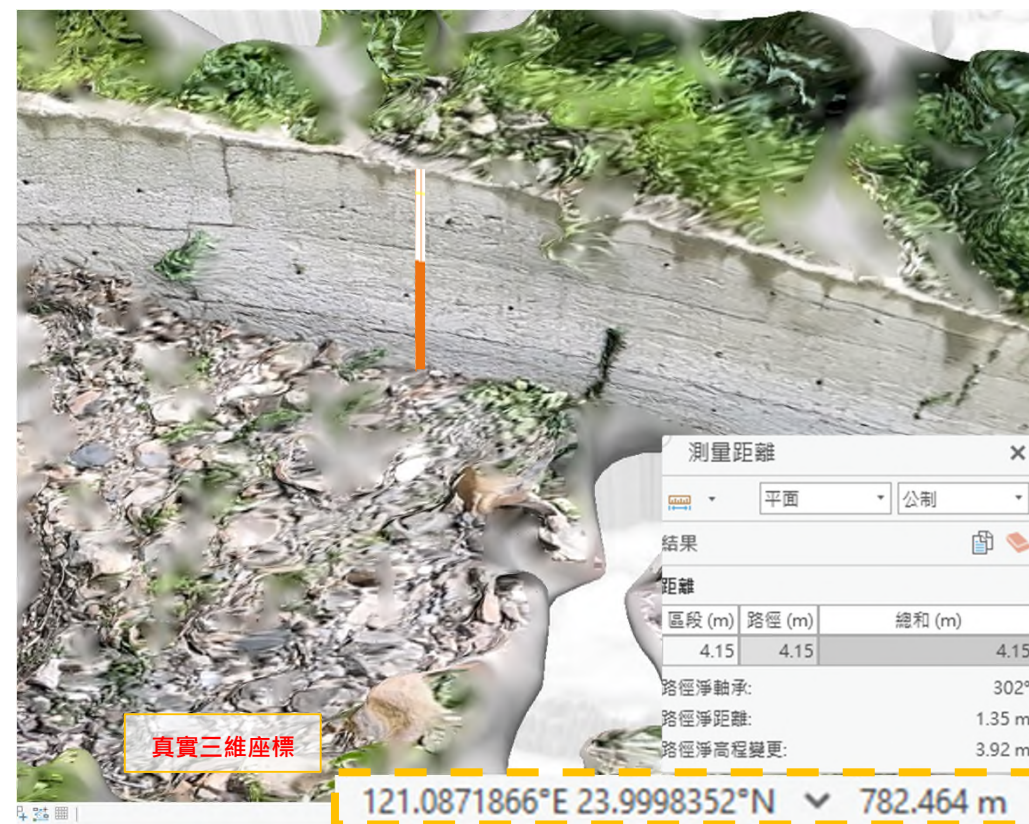
可巡檢量化防砂構造物通洪斷面高  
(護岸通洪斷面高:4.15m)
