# 以縮時攝影輔助現地土砂災例檢證初探

黃偉宸<sup>[1] [2]</sup> 李哲宇<sup>[1] [2]</sup> 陳俊廷<sup>[1] [2]</sup> 李易諭<sup>[1] [2]</sup> 葉雯婷<sup>[1] [2]</sup> 陳國威<sup>[2]</sup> 林駿恩<sup>[2]</sup> <sup>[1]</sup>財團法人農業科技研究院 <sup>[2]</sup>農村發展及水土保持署 減災監測組

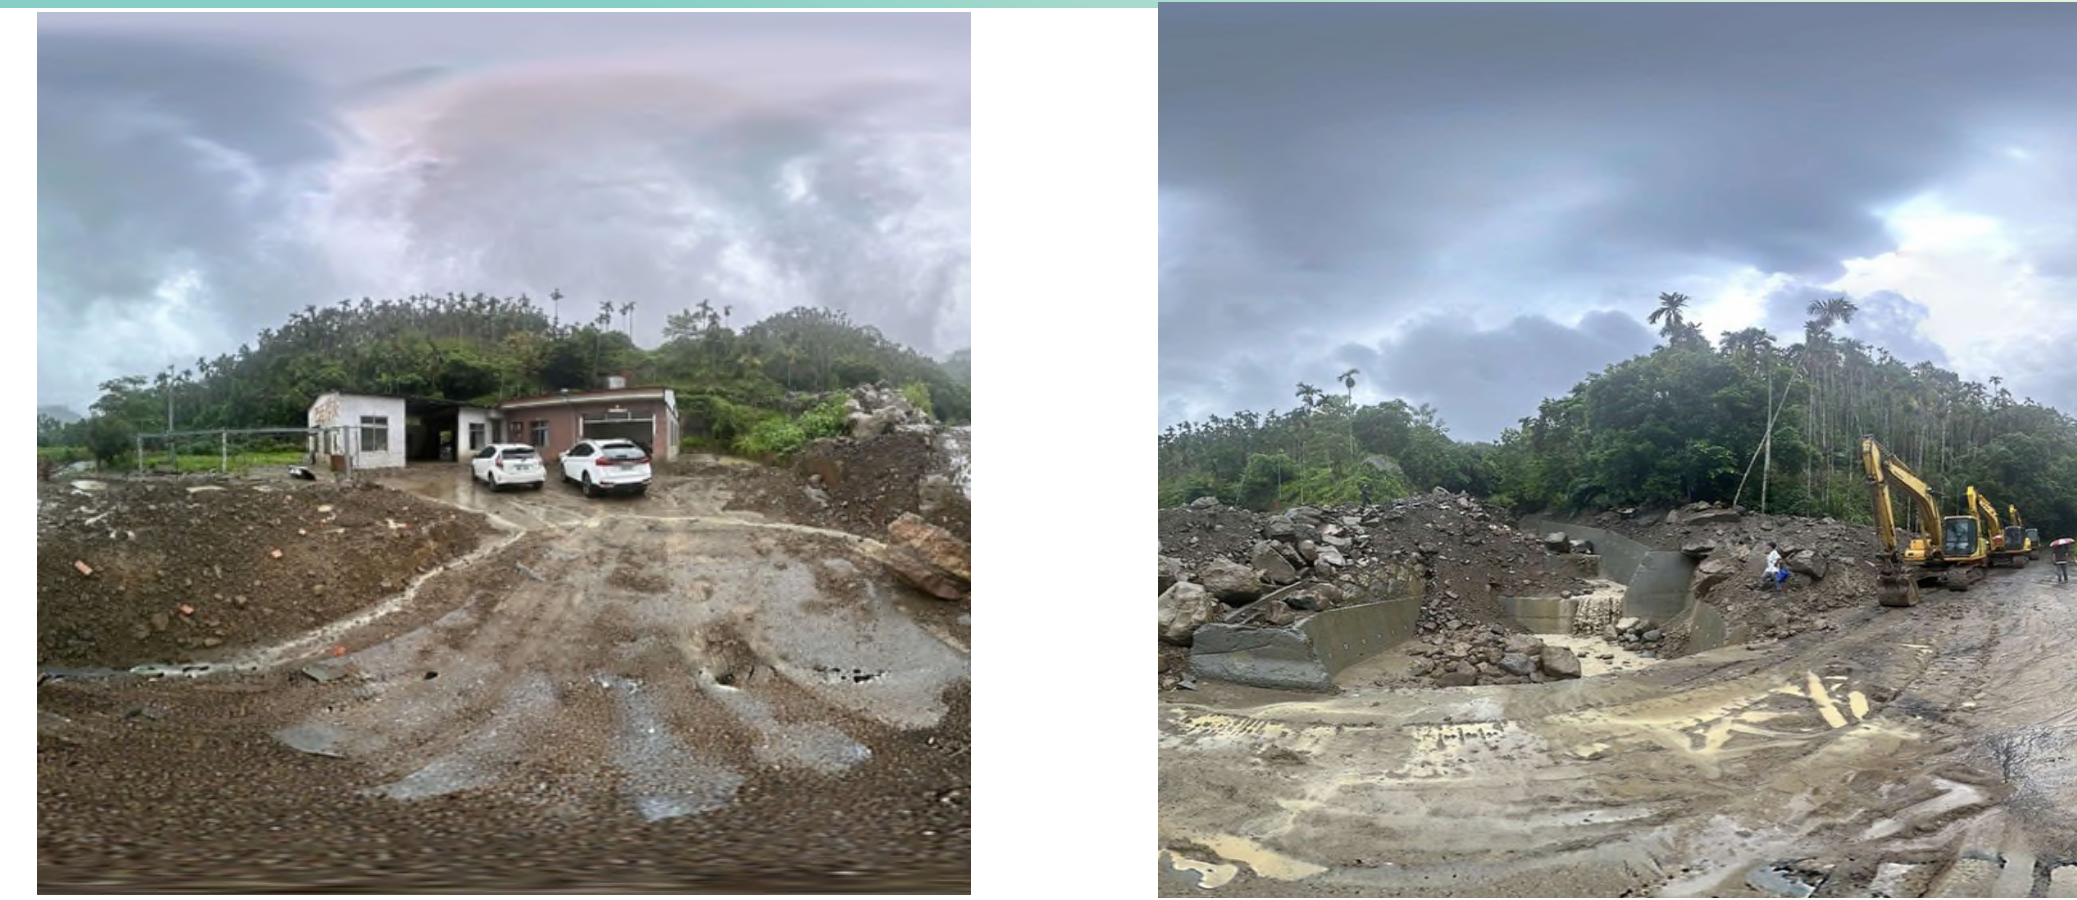
圖二、土石流潛勢溪流-嘉縣-DF051土石流災害事件-現場狀況

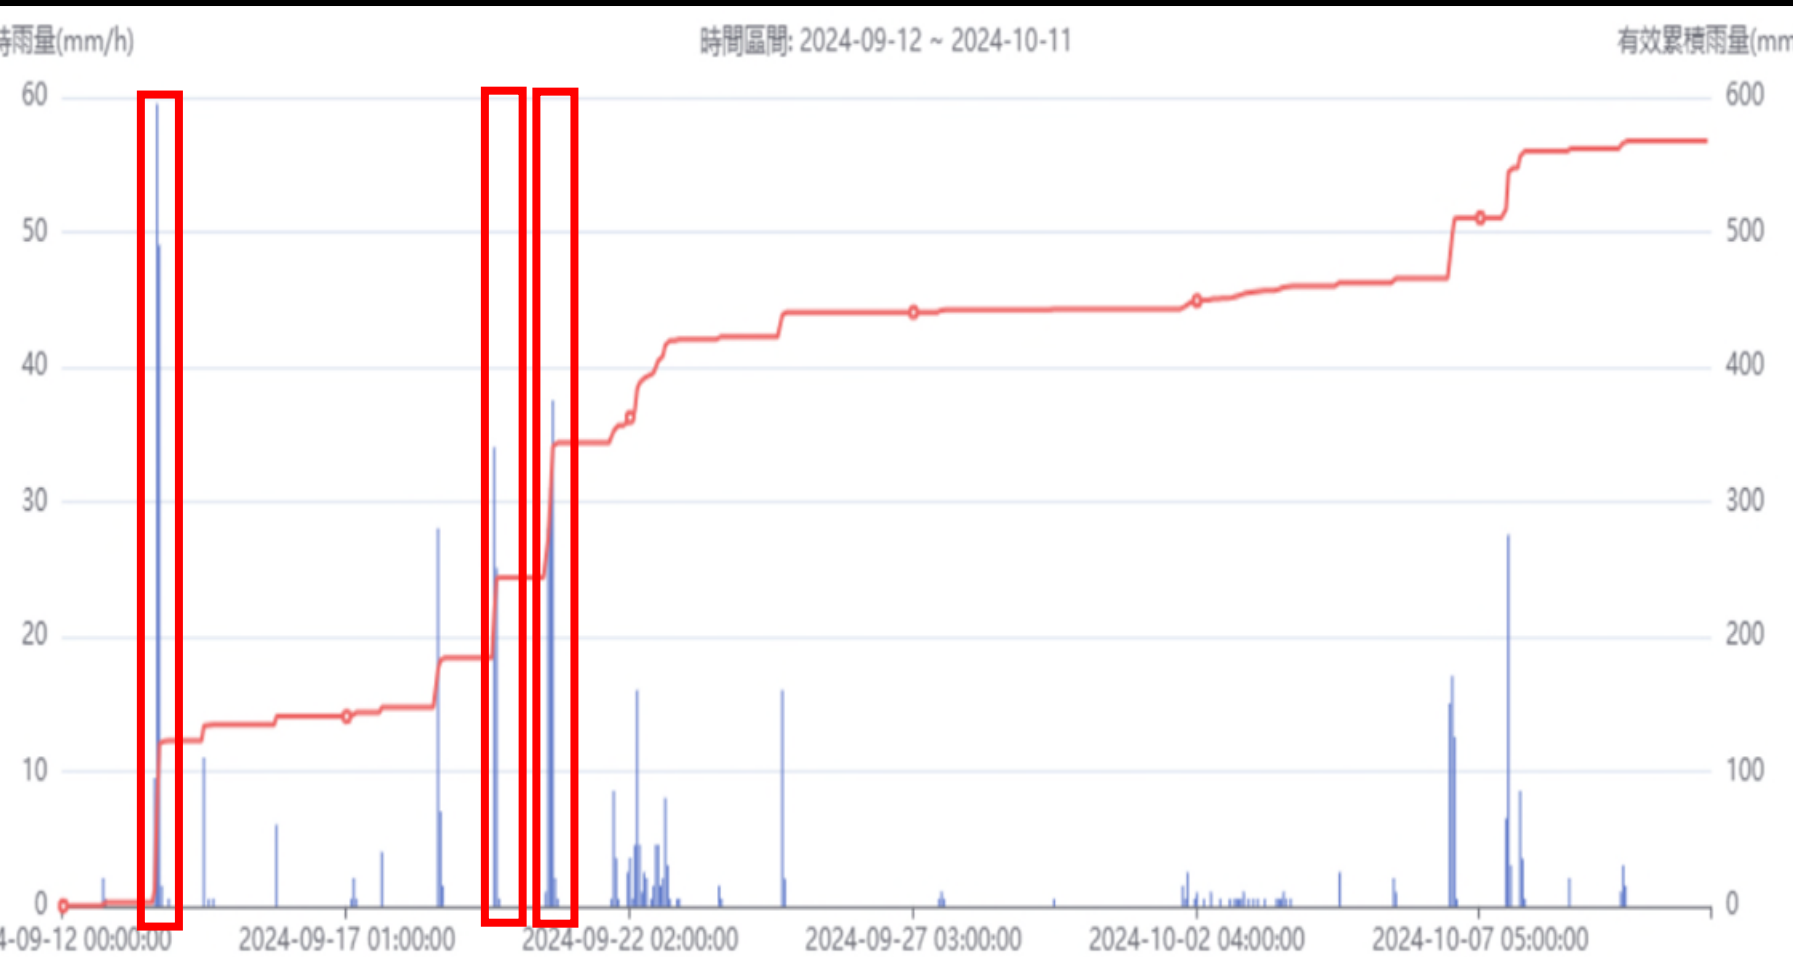
| 日期 | 時間 | 時雨量 |
| 9/13 | 16:00 | 59.5mm/hr |
| 9/20 | 17:00 | 37.5 mm/hr |
| 9/19 | 16:00 | 34mm/hr |
