**臺灣坡面型土石流啟動之條件與最小崩塌  
土方量分析-南部地區**

**Threshold Criteria on the Initiation  
Condition and the Minimum Landslide  
Volume of Hillslope Debris Flows for  
South Taiwan**

**成果報告書**

執行單位：國立屏東科技大學

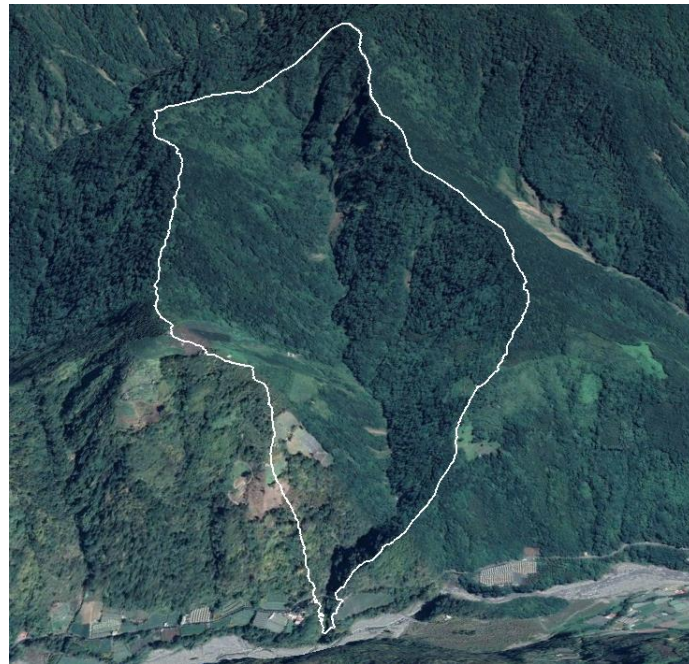
圖 3-3 集水區範圍示意圖(底圖來源 google earth)

針對欲分析集水區範圍，配合 DEM 應用 GIS 之水文分析模組，產生各種次集水區分析單元範圍；再逐次調整單元門檻面積及地形出口等性質，求取吻合度最佳之地形分析單元劃分區。劃分程序如圖 3-8 所示。於地形單元圈繪後，我們將此類無同一匯流出口之坡面單元，

編為 S 邊坡。而具集水區地形者，再區分為坡面型土石流(HDF)及非土石流(NDF，即崩塌)單元。

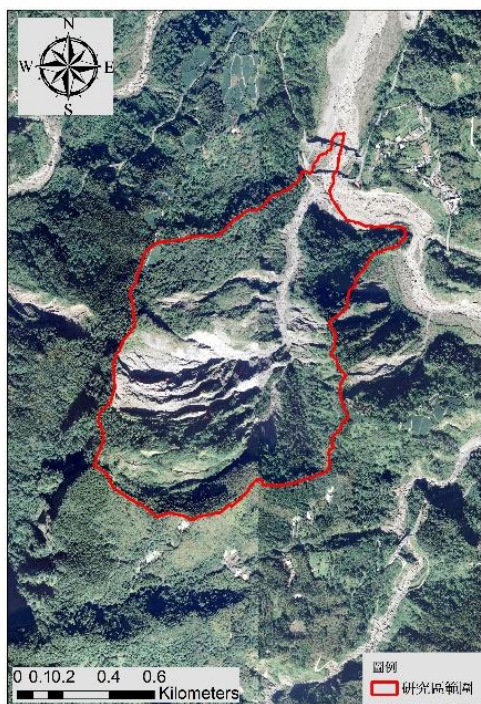
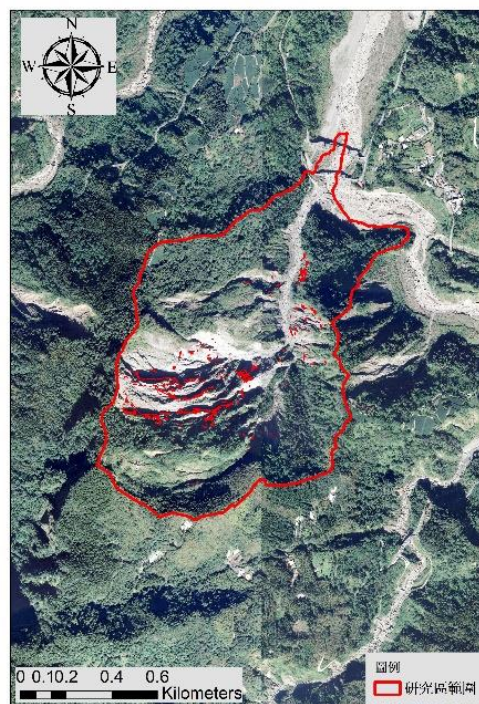
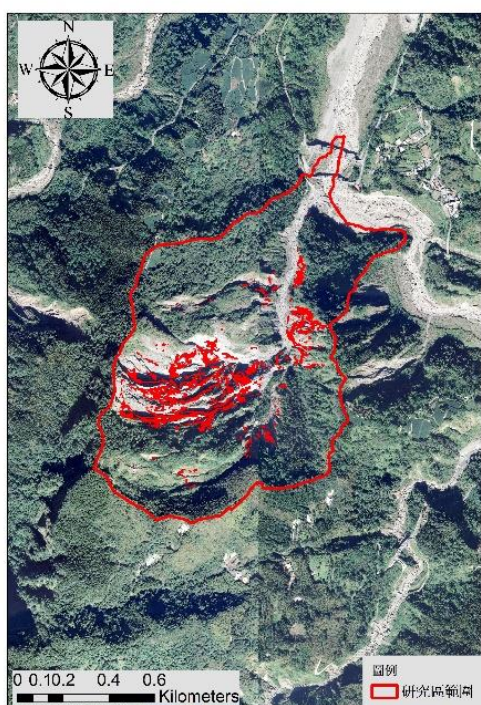
圖 3-6 逐時淺層崩塌情形

利用上述的參數配合地下水位入滲模式，選取 2012 年 0610 豪雨事件作為淺層崩塌模擬情況，如圖 3-6 所示。

2012/06/09/16:00

2012/06/09/17:00

2012/06/09/18:00

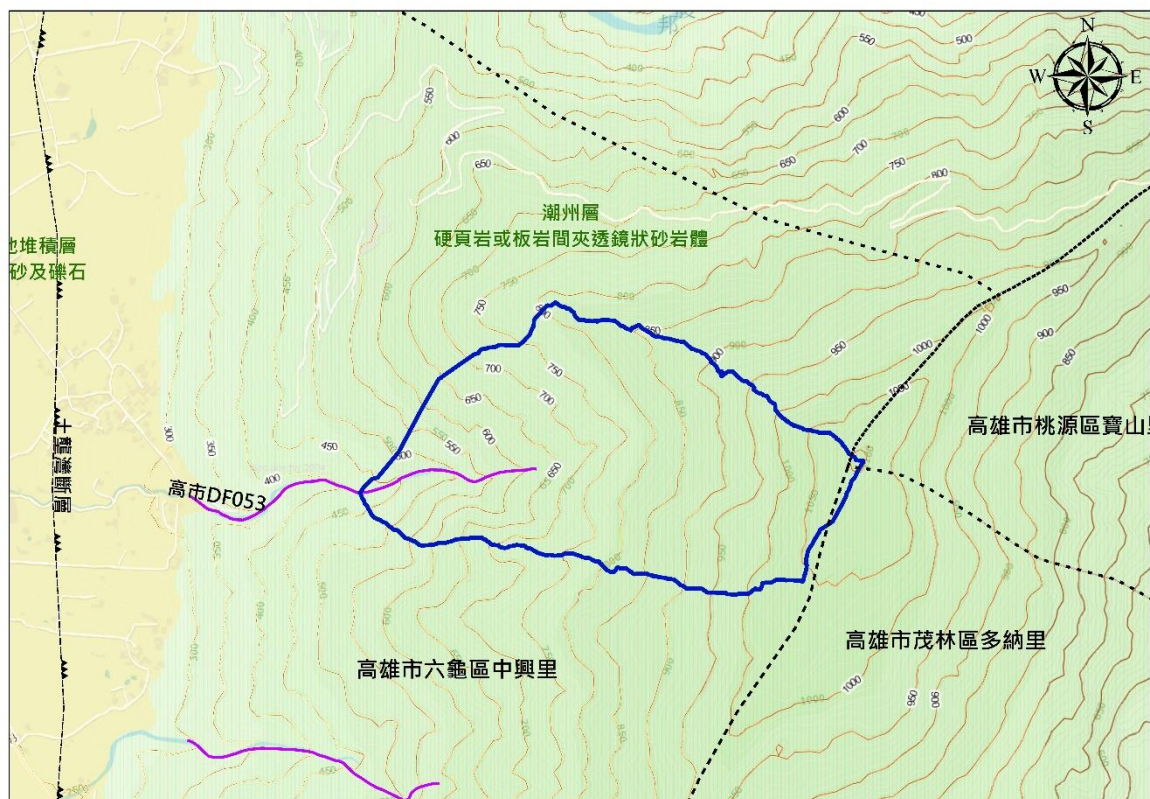
圖 7-1 案例一(編號 HDF027)區域位置圖

案例一位於高雄市六龜區中興里，屬荖濃溪流域，為高市 DF053 土石流潛勢溪流集水區內之坡面型土石流單元。集水區面積 423,368 平方公尺，地形高程由東向西遞減，平均高程為 783 公尺、坡面平均坡度 32%，坡向以西向、西北向最多，區域地層以潮州層為主。

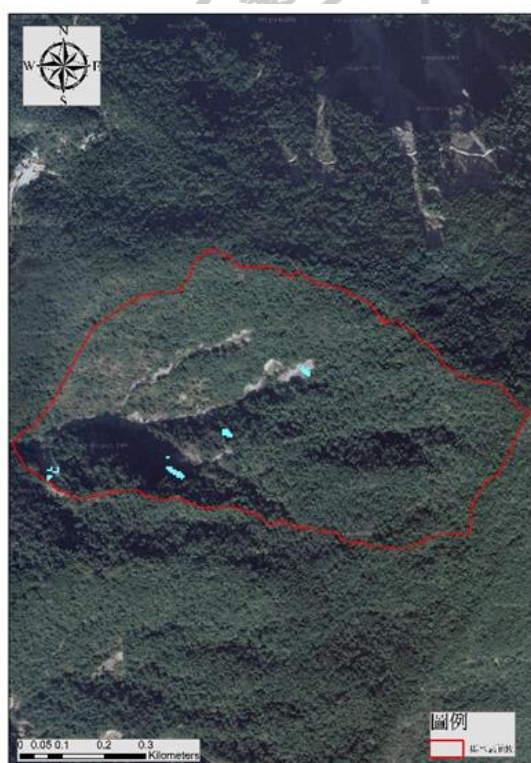
綜合雨量資料及區域地文資料，本案例針對 2008 年卡枚基颱風事件進行淺層崩塌模擬，分析崩塌時間及位置推估。分析結果顯示淺層崩塌地開始發生時間為 2008 年 7 月 17 日 21 時。至最終崩塌時間為 2008 年 7 月 17 日 23 時。崩塌開始至完全結束崩塌之淺層崩塌模擬情形如圖 7-4 所示，每小時淺層崩塌數量與面積如表 7-3。經比對 QPE 降雨組體圖以及土石流發生回報時間，顯示應用本模式分析可獲得合理結果。

2017/07/17/21:00

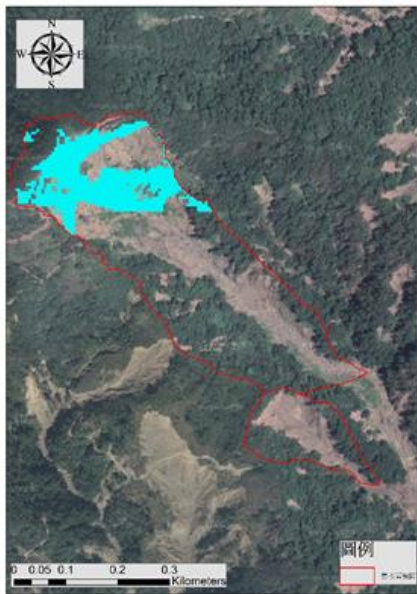
| <p>編號 HDF002、HDF003</p> <p>災害事件：2007/聖帕颱風</p> <p>坐標位置(TWD97)：【216491 , 2558002】、【216578 , 2558055】</p> | |
| 開始發生崩塌 2007/8/19/03:00 | 主要/結束發生崩塌 2007/8/20/02:00 |

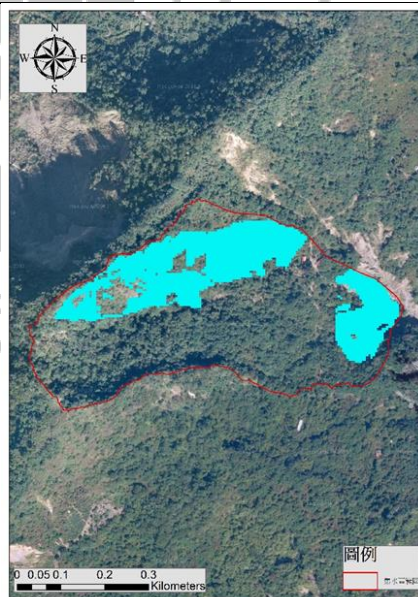
開始發生崩塌 2008/7/17/20:00

主要/結束發生崩塌 2008/7/17/23:00

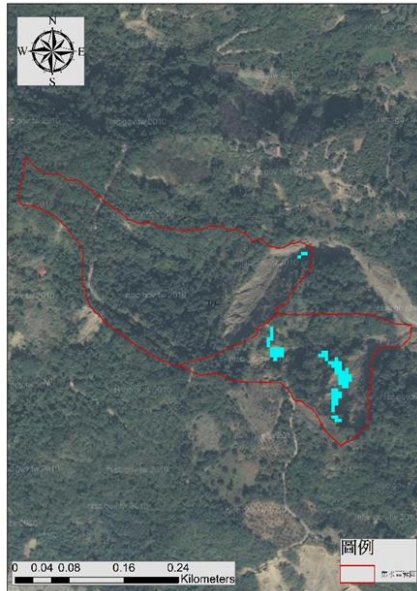
編號 HDF059、HDF060

災害事件：2008/卡玫基颱風

開始發生崩塌 2008/7/17/23:00

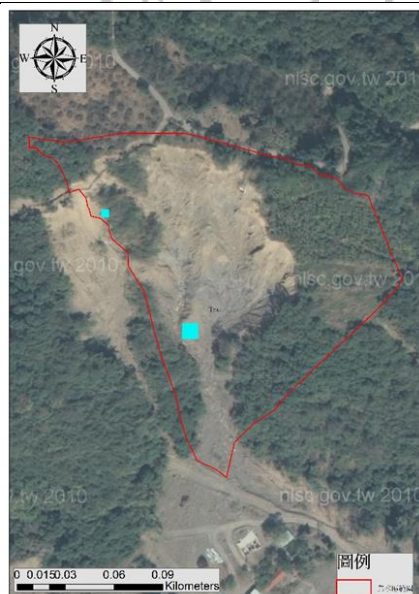
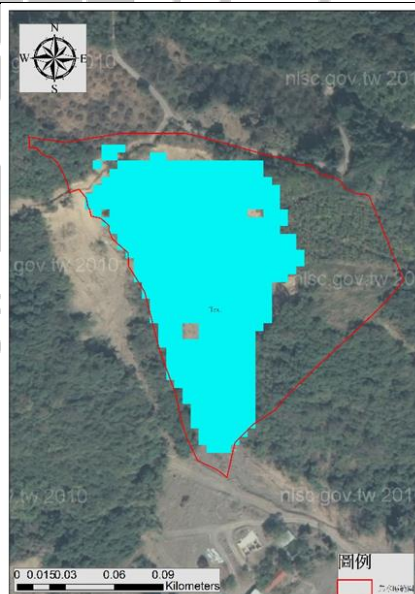
災害事件：2009/莫拉克颱風

開始發生崩塌 2009/8/8/03:00

主要/結束發生崩塌 2009/8/8/07:00

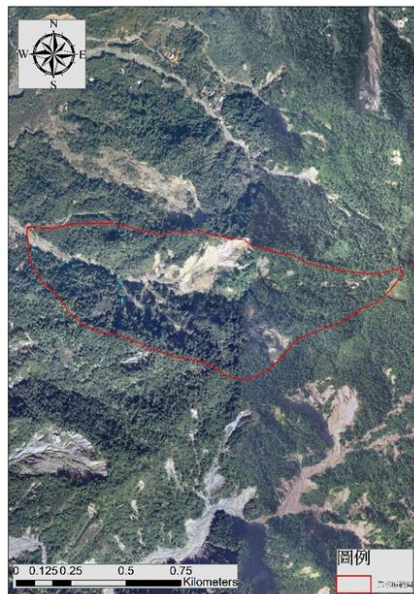
結束發生崩塌 2009/8/8/14:00

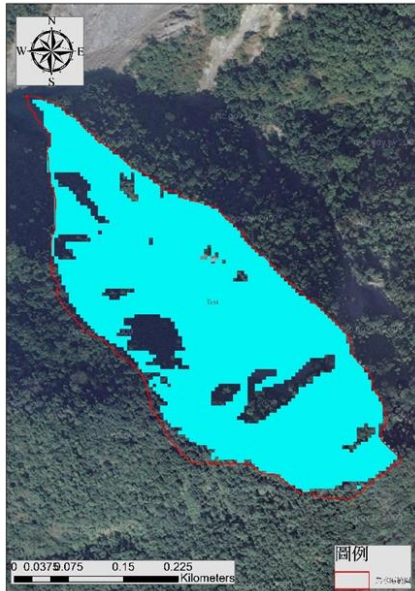
| <p>編號 HDF033</p> <p>災害事件：2010/凡那比颱風</p> <p>坐標位置(TWD97)：【215121 , 2534834】</p> | |
| 開始發生崩塌 2010/9/19/12:00 | 主要/結束發生崩塌 2010/9/19/17:00 |

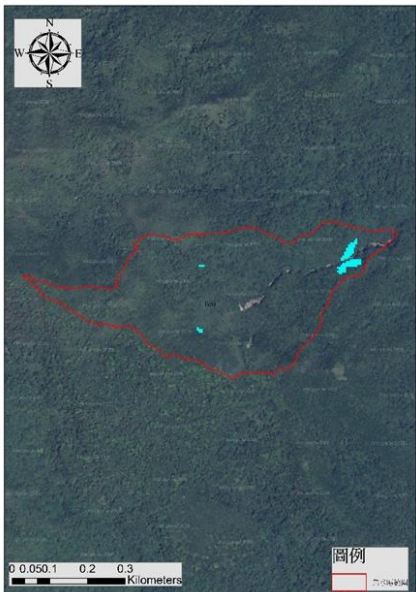
| <p>編號 HDF037</p> <p>災害事件：2011/南瑪都颱風</p> <p>坐標位置(TWD97)：【230075 , 2438059】</p> | |
| 開始發生崩塌 2011/8/28/15:00 | 主要/結束發生崩塌 2011/8/29/03:00 |

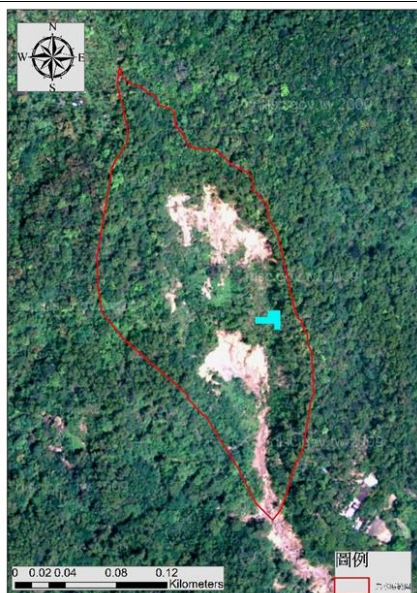
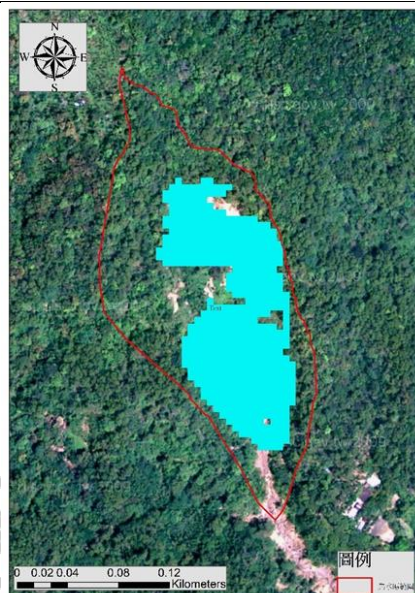
編號 HDF036

開始發生崩塌 2011/8/28/17:00

主要/結束發生崩塌 2011/8/29/03:00

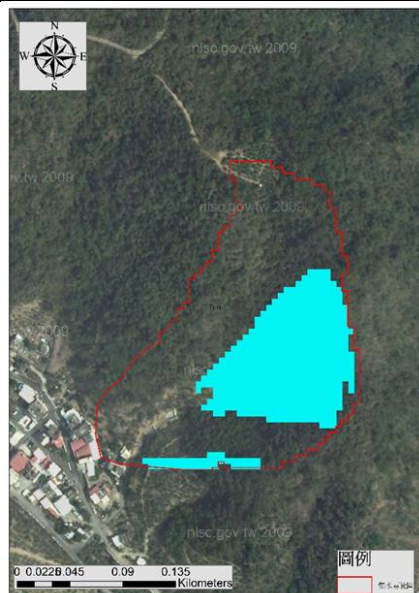
災害事件：2013/康芮颱風

開始發生崩塌 2013/8/29/11:00

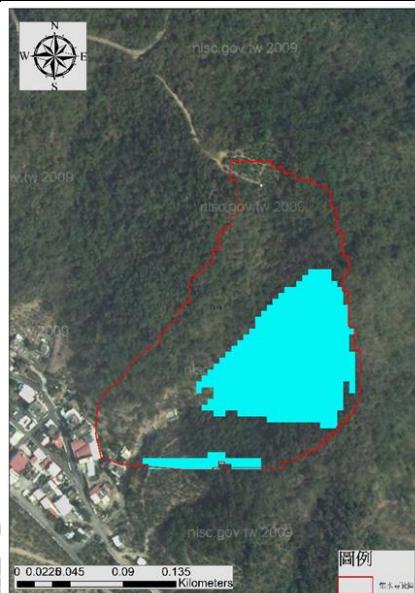
編號 HDF010、HDF009、HDF008、HDF007

主要/結束發生崩塌 2013/8/29/11:00

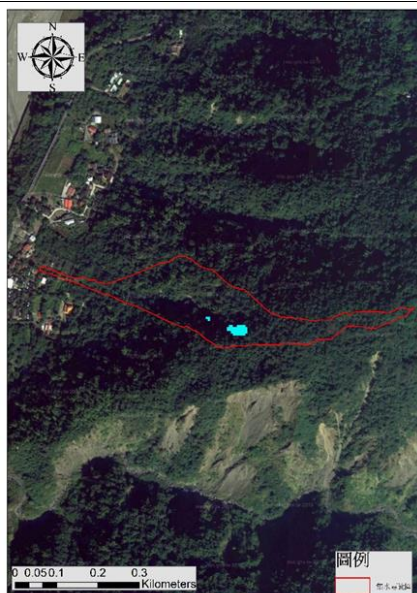
開始發生崩塌 2021/8/6/13:00

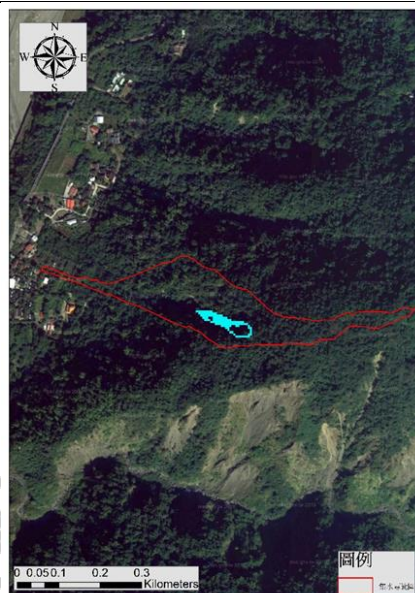
主要發生崩塌 2021/8/6/23:00

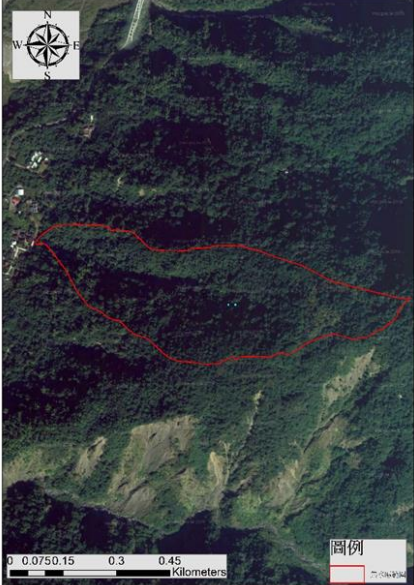
| <p>編號 HDF0014</p> <p>災害事件：2021/盧碧颱風</p> <p>坐標位置(TWD97)：【218102 , 2552068】</p> | |

| 開始發生崩塌 2021/8/6/13:00 | 主要發生崩塌 2021/8/6/23:00 |
