**大規模與大範圍之崩塌監測  
警戒技術研發與對應警戒值建置  
The development of large-scale and  
widerange collapse monitoring alert  
technology and the establishment of  
corresponding alert thresholds  
(成果報告書)**

執行單位：國立成功大學

農業部農村發展及水土保持署 編印

中華民國 113 年 12 月

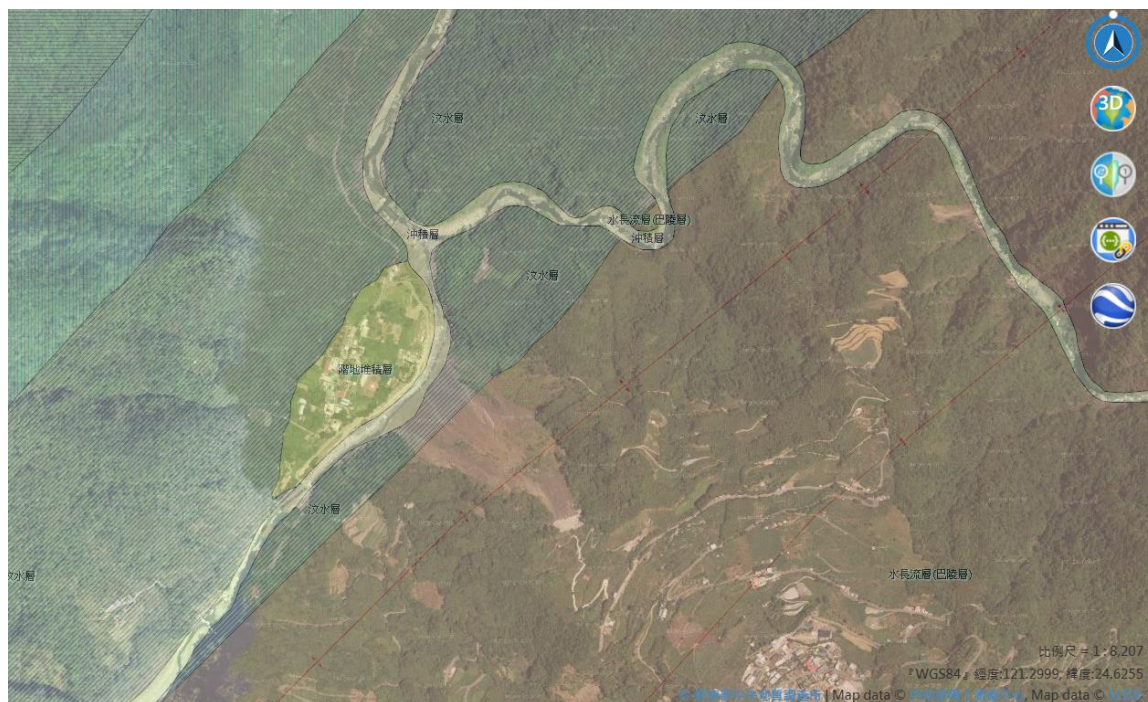
圖 2-1 白石大崩塌五萬分之一地質圖(中央地質調查所-山崩雲)

新竹縣尖石鄉秀巒部落白石大崩塌位於新竹縣尖石鄉，在海拔 850 公尺上的秀巒部落(又稱控溪部落)，身處群峰環繞的白石溪(薩克亞金溪)與泰岡溪(塔克金溪)交匯處。其竹 60 線 31k 處旁邊坡，被稱白石大崩塌，近年發生多起滑動崩塌事件，較大崩塌事件為民國 105 年 10 月 1 日梅姬颱風過境後，及民國 110 年 9 月 13 日璨樹颱風過境後。其地質岩性為巴陵層及汶水層，為中央主管機關劃定之山崩與地滑地質敏感區。其地形高差大且坡度陡，對於已崩塌區域，其可能的致災因子為此處鬆散材料堆積、溪流淘刷坡腳、地下水滲出沖刷坡面等(青山工程，2018)。

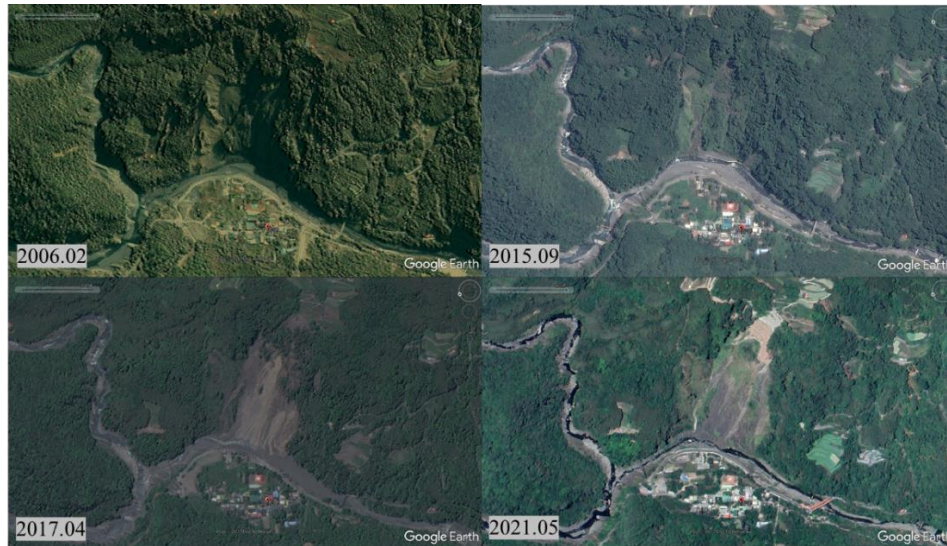
圖 2-3 白石大崩塌逐年變遷影像(Google Earth)

民國 105 年梅姬颱風過境後，受颱風的間接影響，10 月 1 日上午 10 時，白石大崩塌發生崩塌，崩落之土砂堆積於白石溪河道，佔據約三分之一河道寬度。初步推估崩塌面積約 5,460 平方公尺，土方量約 3,500 立方公尺。約有 70 公尺之護岸遭掩埋(水保局，2016)，現場如圖 2-4 所示。該年後續也陸陸續續發生山崩的災情。儘管水保局已在上方進行噴漿等土石固定之工程，崩塌範圍還是持續發展。

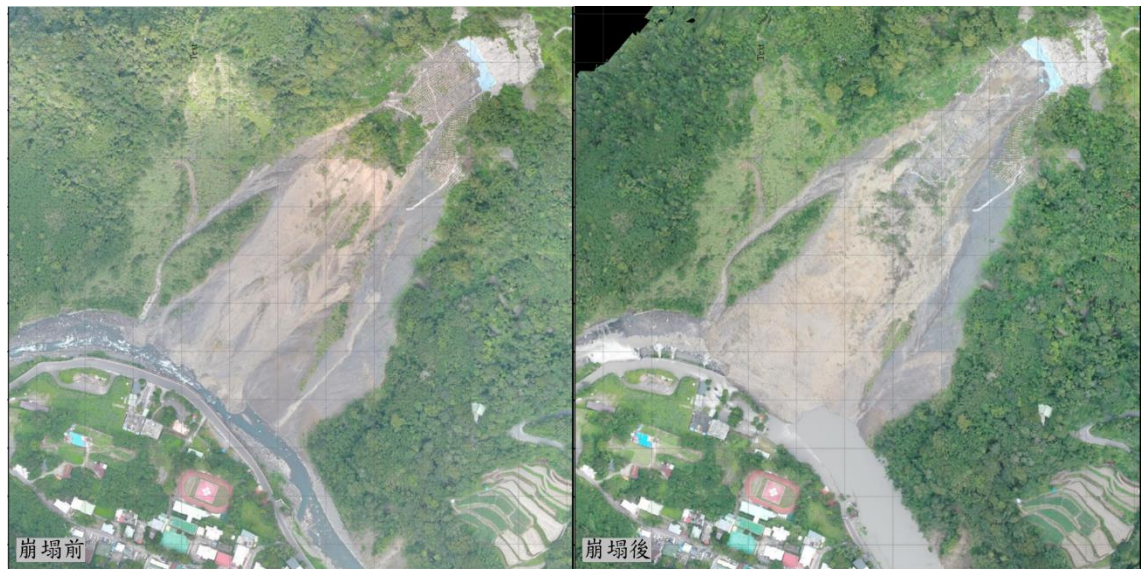
圖 2-5 民國 110 年九月白石大崩塌空拍照

民國 110 年璨樹颱風過境後，白石大崩塌受璨樹颱風外圍環流降雨影響，9 月 13 日十時發生大規模崩塌，崩落土石淤積於白石溪河道與左岸竹 60 線道路，造成交通中斷及溢流溪水漫淹民宅。由圖 2-5 空拍照可清楚看到，崩塌土石阻塞溪流，溪邊直接受淹水影響，五戶民宅緊急疏散撤離外，秀巒國小亦全面停課轉往分校上課。現場照片如圖 2-6 所示。

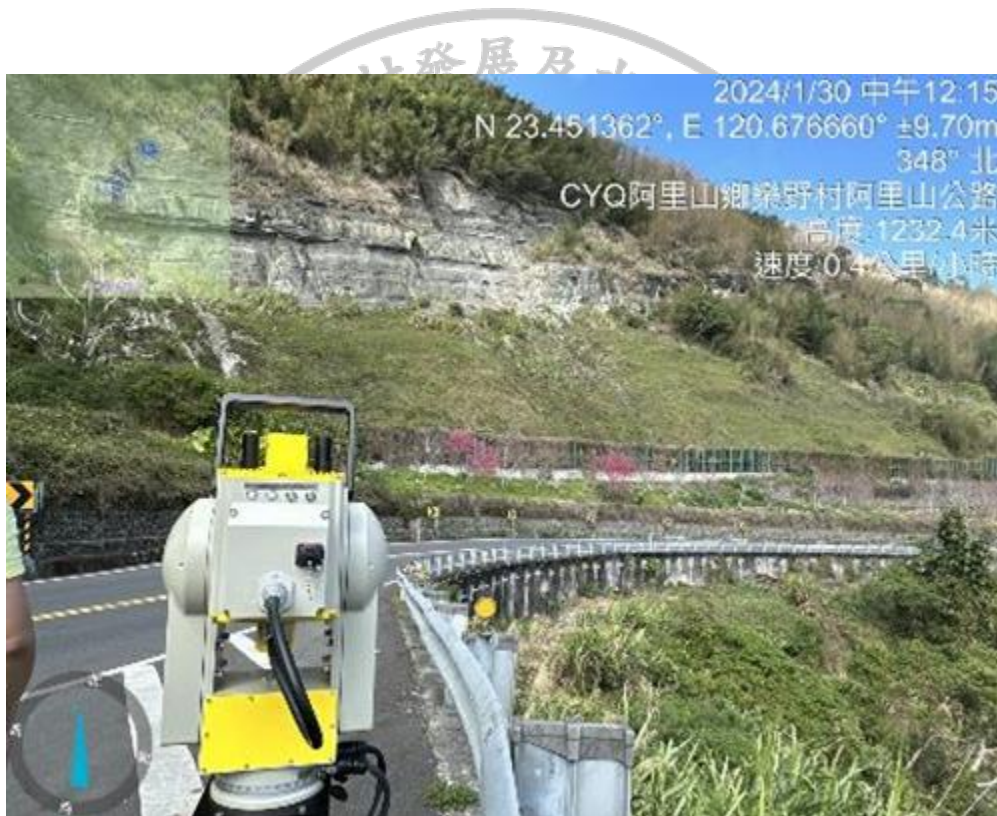
圖 3-3 ArcSAR 於阿里山公路 56 公里龍頭大峭壁進行天線模組試驗

2024 年初，研究團隊新增兩組天線，其水平方向增益均為  $60^{\circ}$ ，垂直方向增益則分別為  $30^{\circ}$  以及  $60^{\circ}$ 。為了瞭解新的兩組天線在監測上的差異，研究團隊於 2024 年 1 月 30 日，選擇嘉義阿里山公路(台 18 線)56 公里處「龍頭大峭壁」作為試驗場域。

如圖 3-3 所示，阿里山公路沿著地形向右遠離；道路兩旁，由外至邊坡依序有金屬護欄、蛇籠、金屬鋼樑護坡、覆蓋有植被的緩坡、以及裸露出岩石的陡坡。

綜觀前述幾組不同場景使用 ArcSAR 的結果：1. 圖 3-3、圖 3-4、圖 3-5；2. 圖 3-6、圖 3-8；3. 圖 3-31，我們可以觀察到反射訊號足夠穩定到成為 PS 點的像素，其共同特徵有：(1)目標為足夠正交的反射面、(2)若反射面略不正交，則可透過較集中的訊號來提高雷達接收到反射訊號的機率。

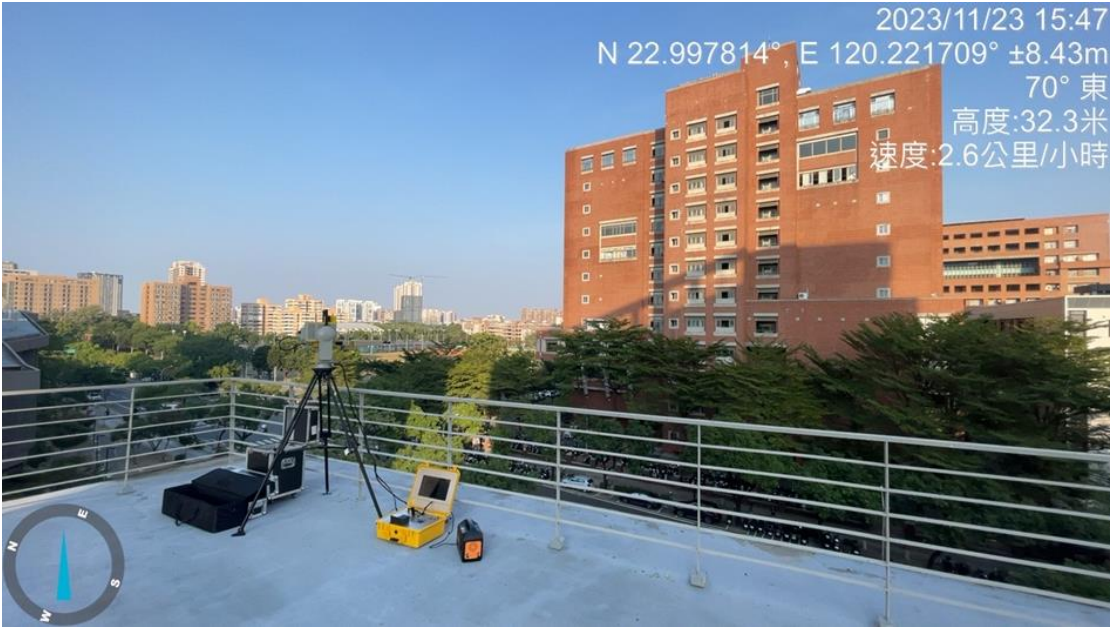
圖 3-6 以資源系系館 5 樓作為測試 Dx、Dy 參數環境

本次測試以成功大學資源工程系系館 5 樓天台作為試驗場地，以資源工程系館附近的大樓作為測試目標，掃描範圍為 50~500 公尺；測試環境如下圖 3-6 所示：

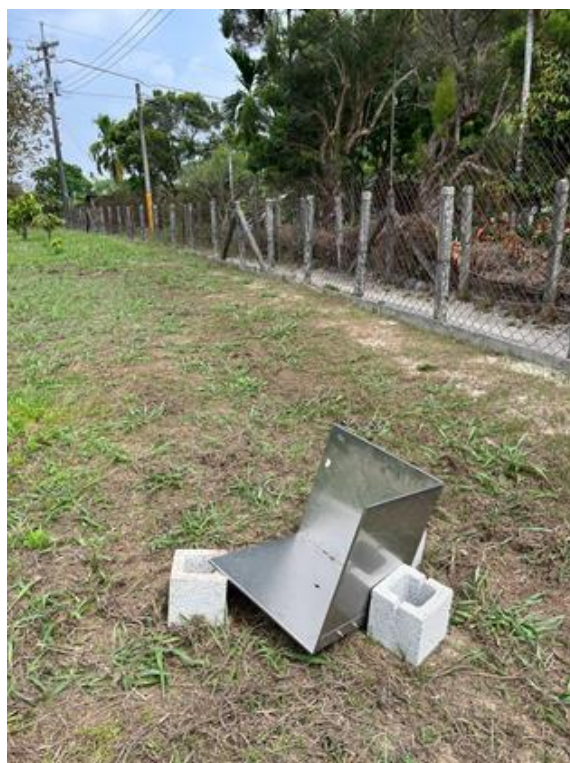
圖 3-10 方形三面(邊長 50 公分)外觀及野外測試示意圖

由表 3-3 可觀察到，在所有角反射器樣式中，方形三面所試算的 RCS 值為最優，其次依序為三角形三面、方形平版、球狀等樣式。因此，角反射器樣式的設計，將優先朝類似方形三面(圖 3-10)的形狀進行考慮。

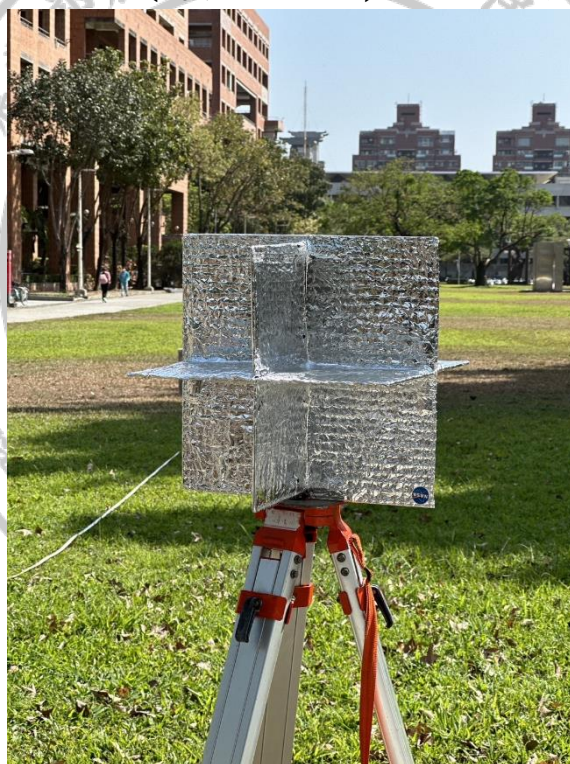
圖 3-11 ”八角”角反射器模型外觀示意

此外，新型角反射器的設計，必須優先考慮到能夠同時服務於 GBSAR、以及衛星 SAR(含升軌、降軌)。因此，團隊初步決定嘗試組合 8 個方形三面(以下簡稱為「八角」)進行測試，如下圖 3-11。

前章節的圖 3-11 為研究團隊所製作模型，其使用鐵網製作整體框架，另貼覆鋁箔以強化訊號。研究團隊另外製作數個不同的模型，長度及材質如下表 3-4、戶外測試如下圖 3-12 所示：

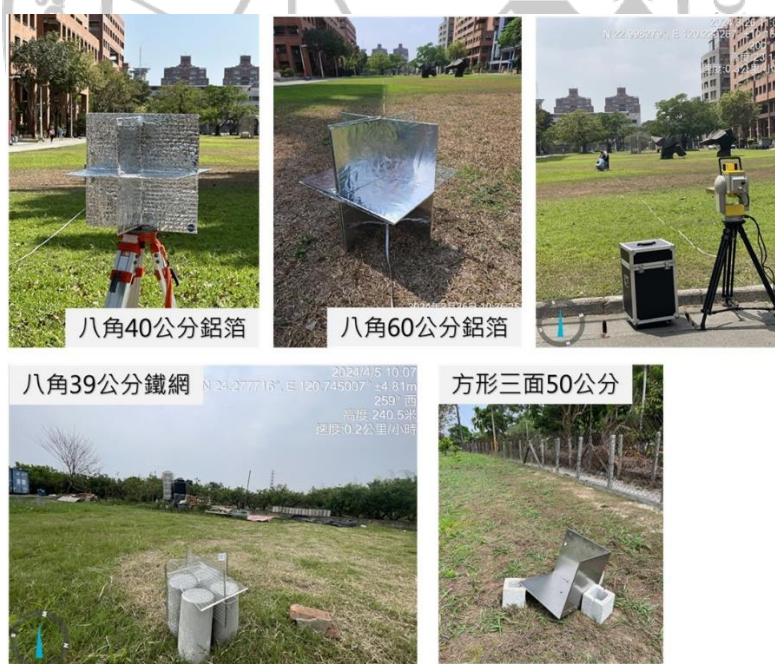
圖 3-12 角反射器進行戶外測試示意圖

- 1.校園測試：使用 ArcSAR 測試在不同的距離、姿態(水平旋轉/俯仰角)的狀況下雷達的反射強度。
- 2.野外測試：將角反射器放置於空曠且無任何遮蔽的野外，透過檢視哨兵一號(含升軌、降軌軌道)掃描該地點的訊號強度，確認角反射器是否提升反射效率。

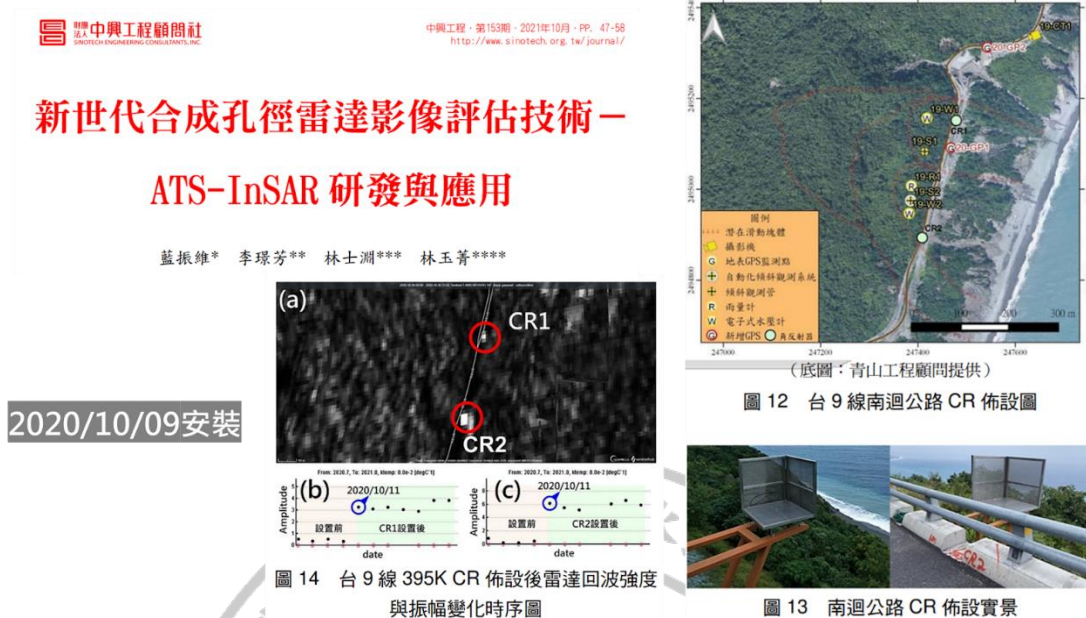
圖 3-16 台 9 線南迴公路設置角反射器(藍等人，2021)

為了確認 GEE 程式的功效，研究團隊參考藍振維等人(2021)的文章，找到該團隊於台九線南迴公路的角反射器設置位置(圖 3-16)，將其坐標匯入 GEE 程式中，程式執行結果如圖 3-17 所示。

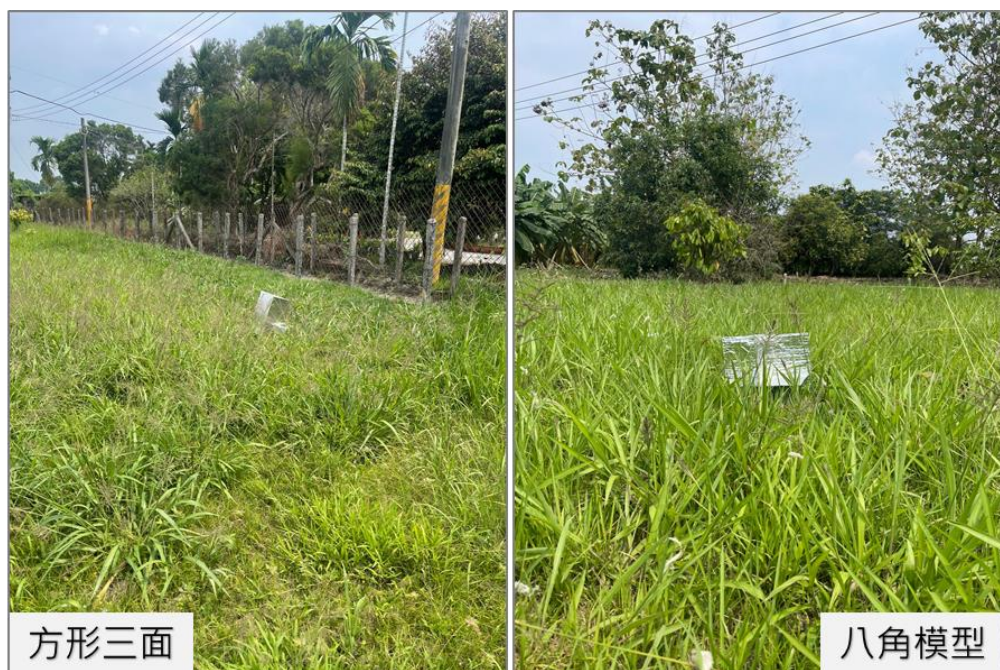
圖 3-19 角反射器回收現場狀況

研究團隊事後回收角反射器時發現，除戶外設置的現場雜草超過角反射器的高度植被覆蓋導致反射訊號較弱，包覆烤肉網的鋁箔與硬紙板因為反覆的日曬雨淋產生了彎曲褶皺的狀況，推測為影響八角模型反射訊號的主要原因(圖 3-19)。

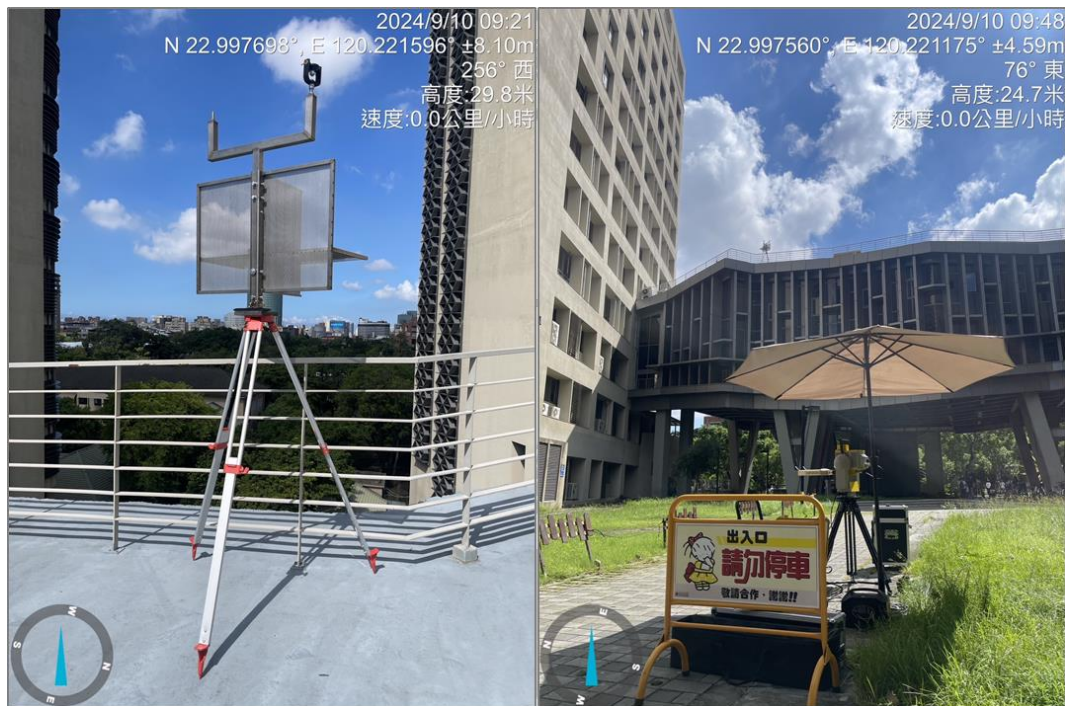
圖 3-25 角反射器模組於成功大學校園內測試

本角反射器模組於 2024 年 9 月 10 日進行校內測試。測試地點位於成功校區資源工程系、以及資訊工程系間之 5 樓空橋位置，如下圖 3-25 所示。

使用 ArcSAR 進行掃描過程中，手動將角反射器撤離原位，透過比較雷達影像(圖 3-26)、以及取得該位置雷達訊號強度變化(圖 3-27)，瞭解角反射器於近距離反射狀況。

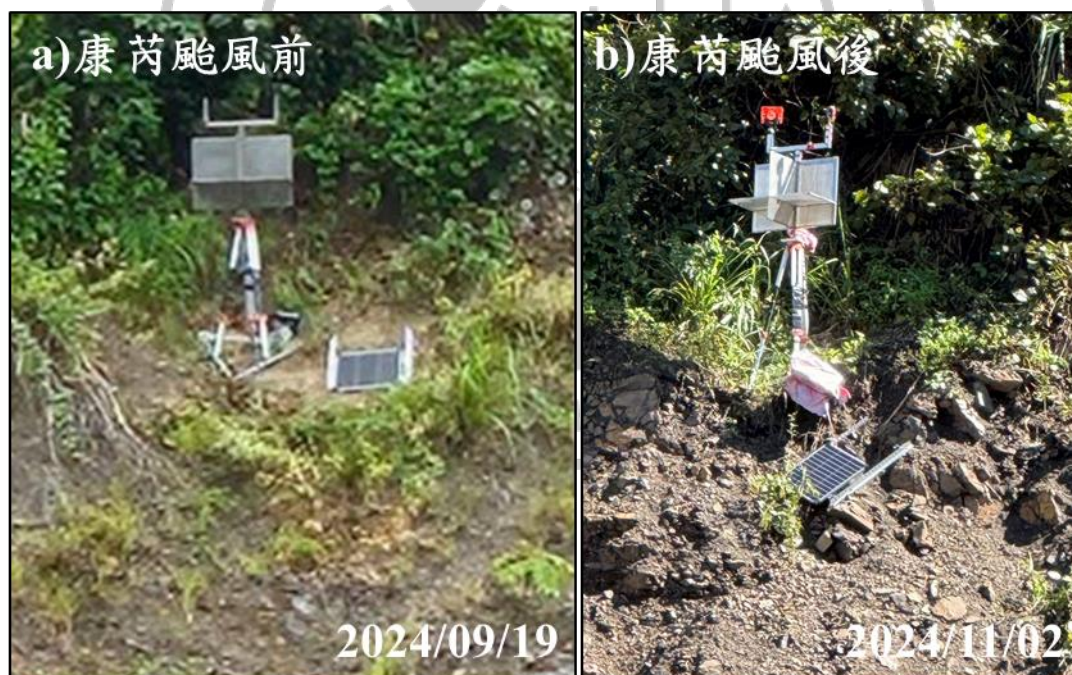
圖 3-50 康芮颱風前後角反射器下方土石侵蝕掏空

康芮颱風前後角反射器現地照片比對於圖 3-50 中，可發現颱風過後角反射器下邊坡處的土石有明顯侵蝕掏空的狀況，推測角反射器產生滑移的原因，應與下方邊坡承载力不足導致基座滑移有關。而觀察康芮颱風後的照片圖 3-50(b)，太陽能板已向下滑落，推測電源線已經脫離而無法供電，故 10/31 起角反射器模組已不再回傳觀測訊號。

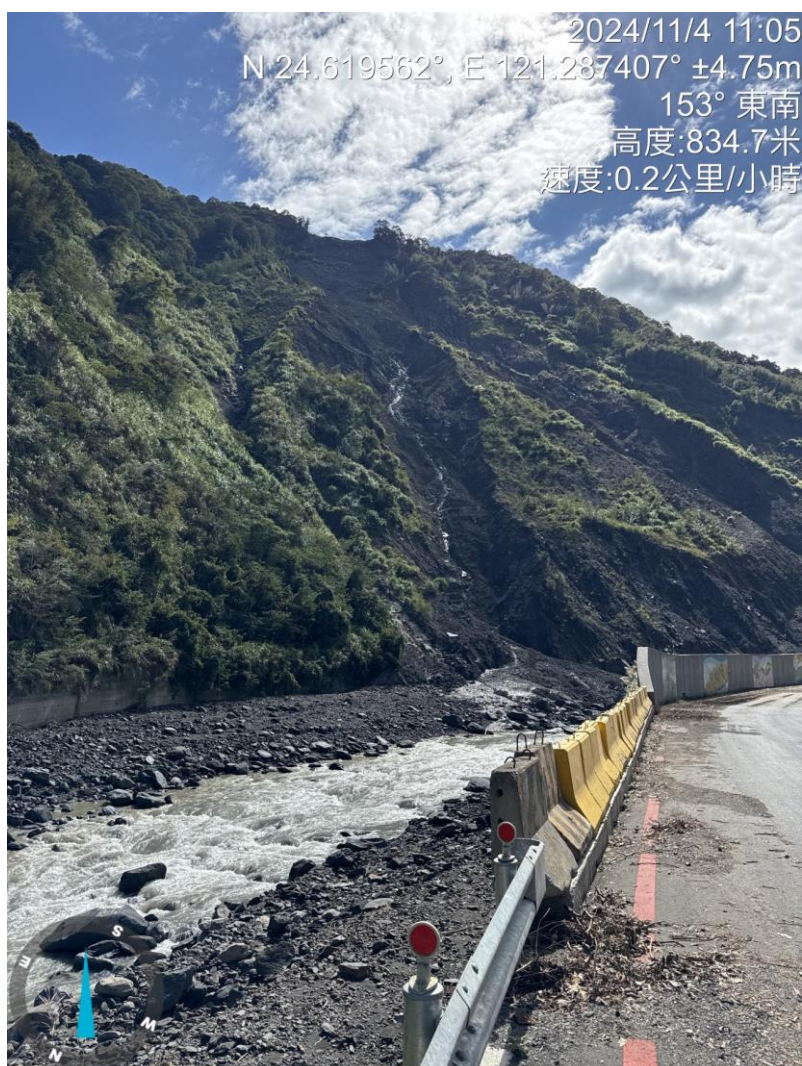
圖 3-52 康芮颱風後 DS194 活動邊坡現況

DS194 邊坡表面於近幾年不斷的有土石鬆落輸送至溪谷，且邊坡兩側蝕溝不斷加大、加深。康芮颱風後(11 月 1 日、2 日)，研究人員於現場觀察 DS194 邊坡，觀察到有泥石流沿著蝕溝沖落，於坡趾位置形成沖積扇(圖 3-52)；於現場不時有岩石沿著蝕溝滾落至河谷。結合儀器監測結果顯示，DS194 活動邊坡除了緩慢位移外，邊坡表面受外營力作用侵蝕的現象非常明顯。未來研究團隊將不斷對 DS194 邊坡進行監測，確保當地居民生命財產安全。
