# 時空串連在地回報與遙測觀測

## 監測邊坡災害

### Integration of spatio-temporal data for slope hazard monitoring

農業部農村發展及水土保持署 編印

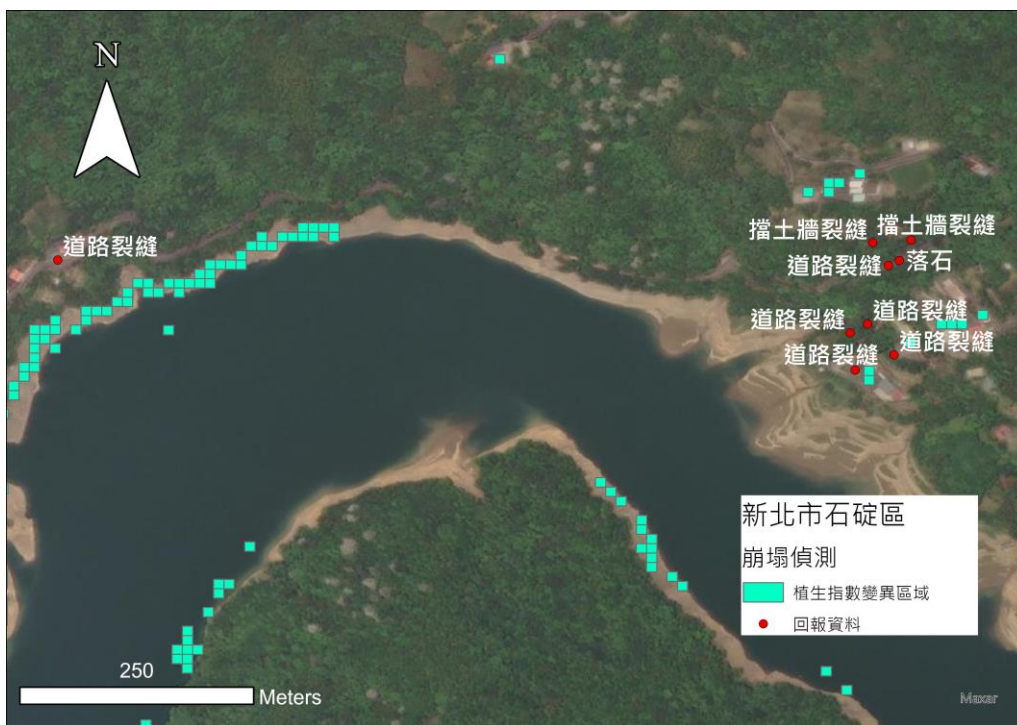
圖 3-4 Sentinel - NDVI 崩塌監測成果

利用 2023 年 3 月 6 日和 2023 年 7 月 4 日的 Sentinel-2 影像產製的 NDVI 變異區域成果，我們對位於新北市石碇區北勢溪附近的進行了崩塌偵測，並與回報資料進行比對分析。如圖 3-4 所示，我們可以看到，10 公尺解析度的植生指數變異區域大多出現在溪流沿岸，這表明北勢溪在這段時間內發生了顯著的沿岸變遷。此外，右側幾個回報資料點附近也出現了许多植生指數變異區域，這表明該區域在此期間內有明顯的變化。

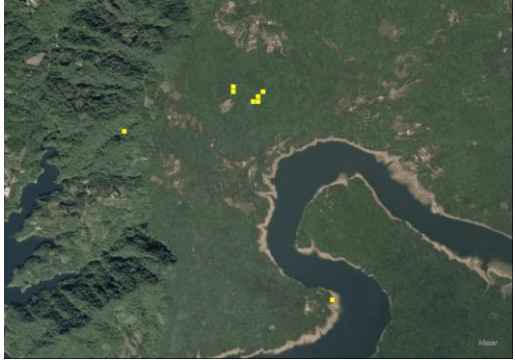
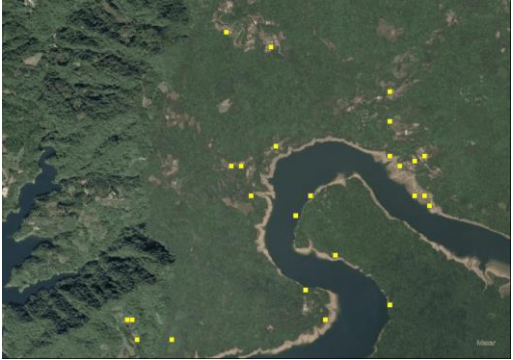
表 3-1 利用 NDVI 偵測石碇區地表覆蓋變遷成果

| | Sentinel-2 NDVI<br>◎青藍色網格為植被轉為裸地之處<br>◎每個網格為 10 m x 10 m | Landsat NDVI<br>◎黃色網格為植被轉變為裸地之處<br>◎每個網格為 30 m x 30 m |

- 比較利用 Sentinel-2 和 Landsat 影像執行 NDVI 偵測石碇區地表覆蓋變遷之成果，總結發現以下幾點值得持續觀察之處：
- ◎觀察 Sentinel-2 的時序成果，兩處圈選處為人口較多的聚落，在 2、10、11 月皆有偵測從植被轉為裸地的區域。
  - ◎同樣的兩處聚落，在 Landsat 成果中的 2、6、7、10 月也有出現從植被轉為裸地的區域。
  - ◎觀察 Landsat 的時序成果，右下角圈選處為樹林分布區，在 1、8、9、10、11 等月皆偵測出從植被轉為裸地，且面積增加。

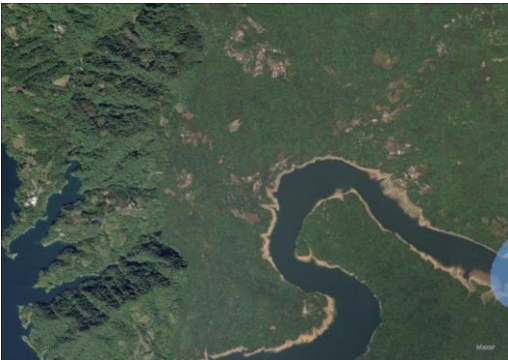
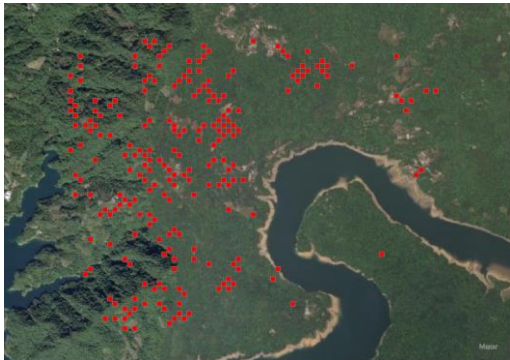
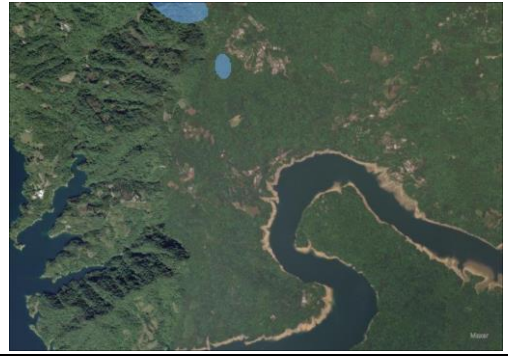
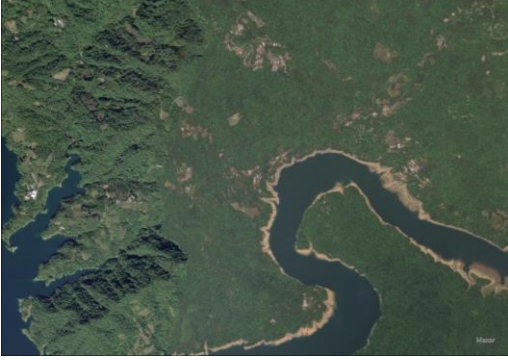
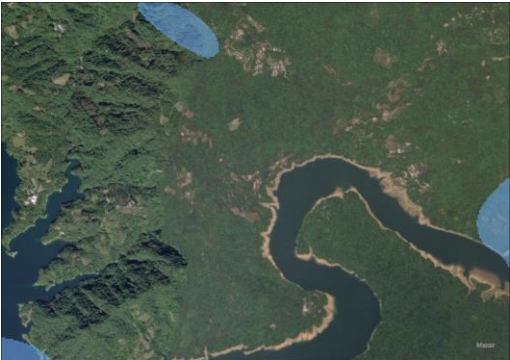
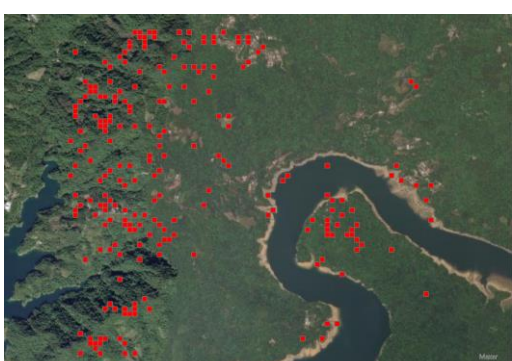
表 3-2 利用偏移偵測法偵測石碇區地表變化成果

| | <b>Sentinel-1 Offset Tracking</b><br>◎淺藍色網格為地表水平位移處<br>◎每個網格為 10 m x 10 m | <b>Landsat Offset Tracking</b><br>◎紅色網格為地表水平位移處<br>◎每個網格為 30 m x 30 m |

由上表成果發現，Sentinel-1(強度)和 Landsat 影像(Band-6 SWIR-1)的地表水平位移之成果皆不夠穩定，無法與地形地貌之特徵對應分析，將檢視此方法在另兩處研究區之表現。

雖然如此，我們還是發現在各區有不同時段的資料缺漏，包括：石碇區的 3、4 月，烏來區的 1、6、9、10，復興區的 5、6、9、10，主要的原因是氣候不佳，或是影像中的雲量覆蓋面積大，導致整個月份沒有合適的影像可供分析。此外，在雷達影像的應用上，Sentinel-1 的偏移偵測法在地表形變偵測中表現出較佳的對應性。Landsat 的偏移偵測結果雜訊較多，Sentinel-1 的雷達強度變遷偵測方法也面臨較多雜訊問題，因此在應用上需特別考量其適合的使用情境。

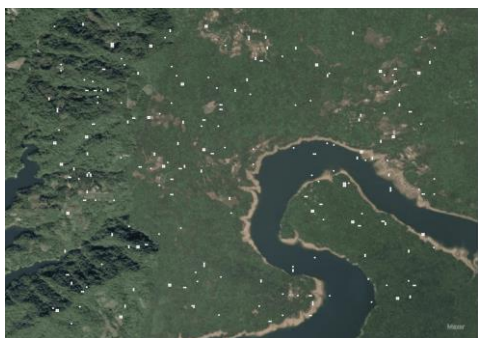
表 3-3 利用強度變遷法偵測石碇區地表覆蓋變遷成果

| Sentinel-1 Intensity Change | | ◎白色網格為植被轉為裸地之處<br>◎每個網格為 10 m x 10 m | |

本計畫是採用  $\log(\text{後影像強度}/\text{前影像強度})$  估算強度變化值 (LR 指數)，觀察 Sentinel-1 時序影像執行強度變遷偵測之成果，發現強度變化大，亦即植被轉變為裸地之區域，離散散佈於各月份的整幅影像。雖然於幾處聚落地區有偵測到地表覆蓋的變化，但是整體來看，並沒有明顯的地表覆蓋變化之處。

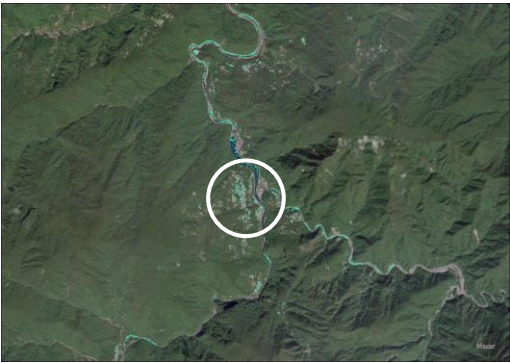
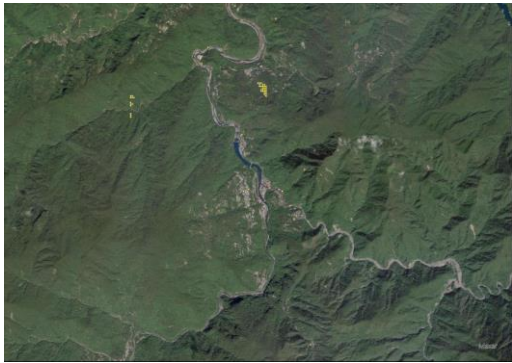
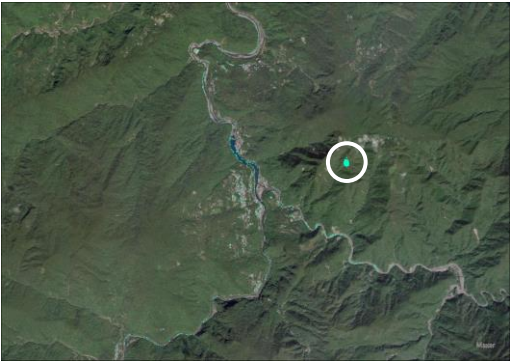
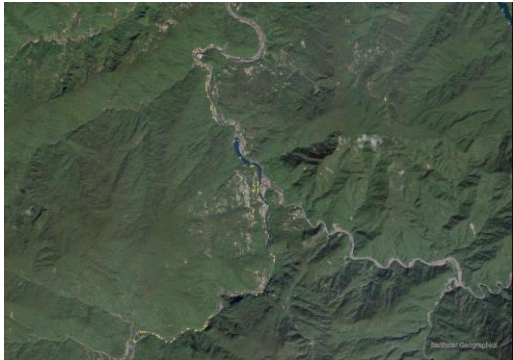
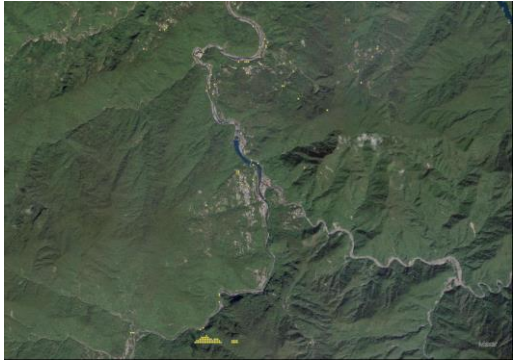
表 3-4 利用 NDVI 偵測烏來區地表覆蓋變遷成果

| | Sentinel-2 NDVI<br>◎青藍色網格為植被轉為裸地之處<br>◎每個網格為 10 m x 10 m | Landsat NDVI<br>◎黃色網格為植被轉變為裸地之處<br>◎每個網格為 30 m x 30 m |

- ◎觀察 Sentinel-2 的時序成果，圈選處為人口較多的聚落，在 2、4、5、11、12 月皆有偵測從植被轉為裸地的區域。
- ◎同樣的聚落，在 Landsat 成果中的 2、5、7 月也有出現從植被轉為裸地的零星區域。
- ◎觀察 Sentinel-2 的時序成果，3 月圈選處為樹林分布區的地表變遷區域，在 11 月再度出現。

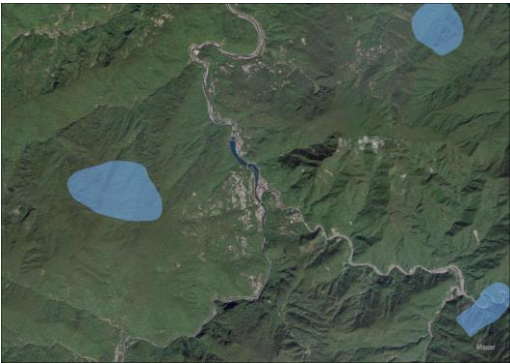
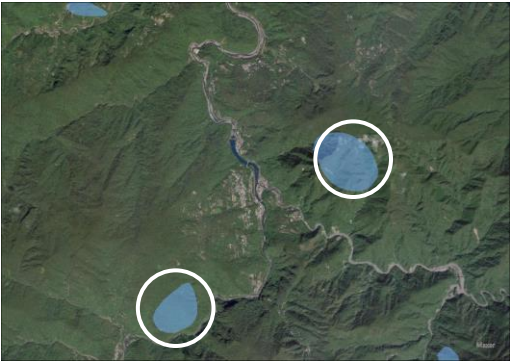
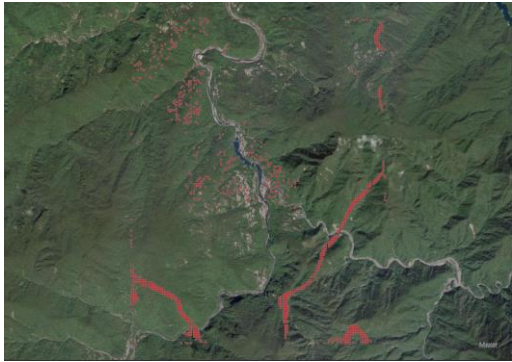
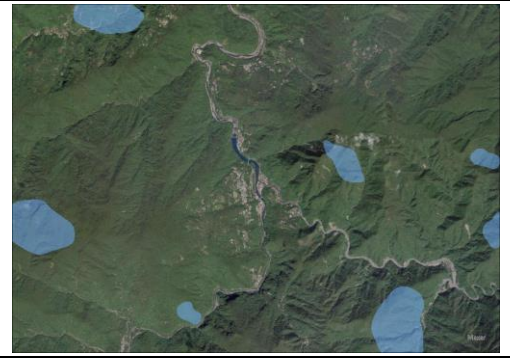
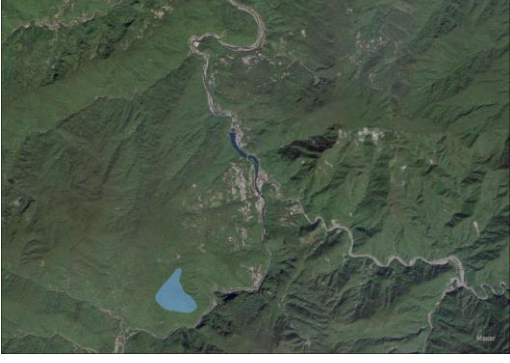
表 3-5 利用偏移偵測法偵測烏來區地表變化成果

| | Sentinel-1 Offset Tracking<br>◎淺藍色網格為地表水平位移處<br>◎每個網格為 10 m x 10 m | Landsat Offset Tracking<br>◎紅色網格為地表水平位移處<br>◎每個網格為 30 m x 30 m |

觀察烏來區的偏移偵測成果，我們發現從 Sentinel-1 的二月圈選的兩處，分別在 3-6 月皆有持續的水平位移；其中右邊區域的位移現象，也在 Landsat 的 5 月成果中有偵測到。

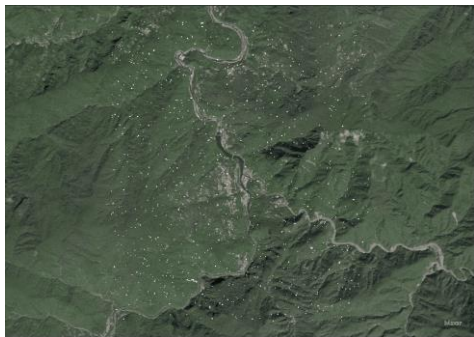
表 3-6 利用強度變遷法偵測烏來區地表覆蓋變遷成果

| Sentinel-1 Intensity Change | | ◎白色網格為植被轉為裸地之處<br>◎每個網格為 10 m x 10 m | |

觀察 Sentinel-1 時序影像在烏來區執行強度變遷偵測之成果，發現如同石碇區的成果，強度變化大，亦即植被轉變為裸地之區域，離散散佈於各月份的整幅影像，也沒有發現強度變化大且聚集的區域，整體來看，並沒有明顯的地表覆蓋變化之處，也讓本計畫思考，雷達強度變遷偵測是否為適當的地表覆蓋變遷監測之工具。

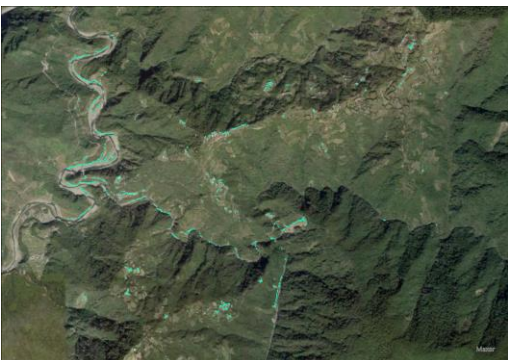
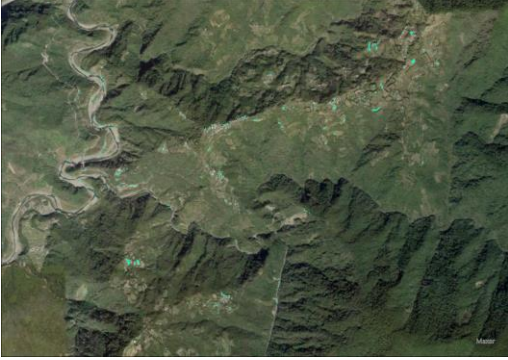
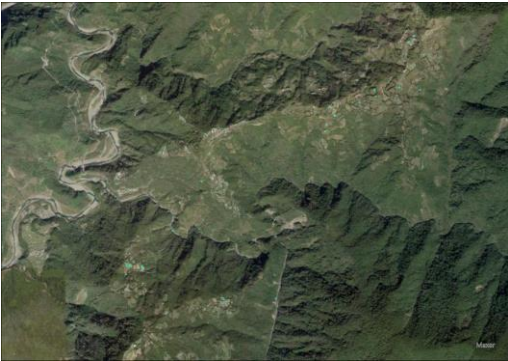
表 3-7 利用 NDVI 偵測復興區地表覆蓋變遷成果

| | <p>Sentinel-2 NDVI</p> <p>◎青藍色網格為植被轉為裸地之處</p> <p>◎每個網格為 10 m x 10 m</p> | <p>Landsat NDVI</p> <p>◎黃色網格為植被轉變為裸地之處</p> <p>◎每個網格為 30 m x 30 m</p> |

- ◎觀察 Sentinel-2 的時序成果，在 1、2、3 月皆沿著河道偵測到從植被轉為裸地的區域。
- ◎同樣的河道，雖然在 Landsat 成果中網格數量較少，但於 1、2、7、8 月也有出現從植被轉為裸地的區域。
- ◎在 Sentinel-2 的 1 月成果中圈選的三處聚落，在 2、3、4、11、12 月，皆被偵測到出現植被轉為裸地的區域。這三個區域的變遷也在 Landsat 時序成果中的 1、2、11 月出現。
- ◎觀察 Landsat 的時序成果，右上角圈選處的變遷區域，在 1、2 月中明顯出現。

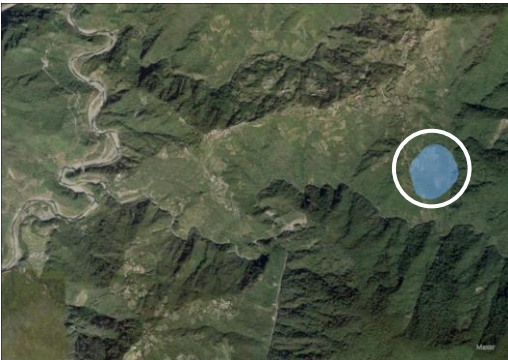
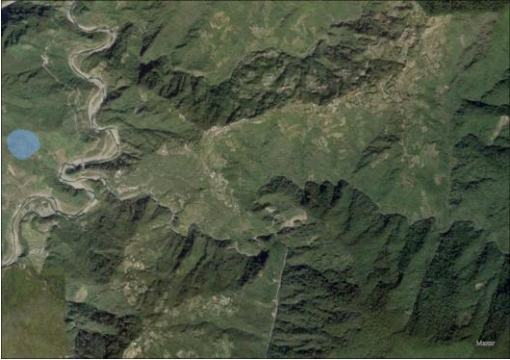
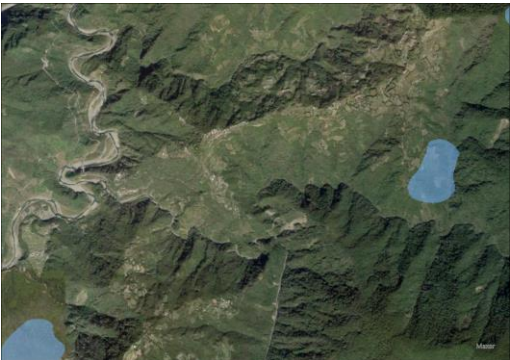
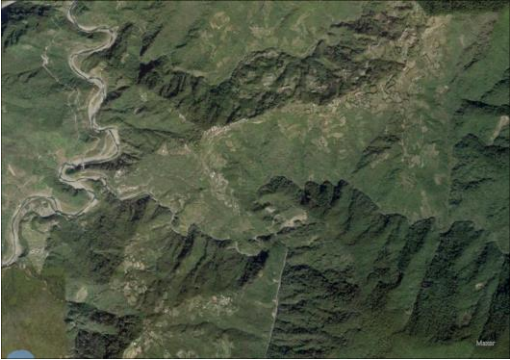
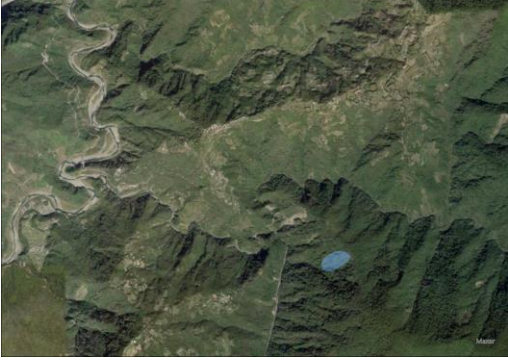
表 3-8 利用偏移偵測法偵測復興區地表變化成果

| | <p>Sentinel-1 Offset Tracking</p> <p>◎淺藍色網格為地表水平位移處</p> <p>◎每個網格為 10 m x 10 m</p> | <p>Landsat Offset Tracking</p> <p>◎紅色網格為地表水平位移處</p> <p>◎每個網格為 30 m x 30 m</p> |

觀察復興區的偏移偵測成果，我們發現從 Sentinel-1 的 1、3 月各圈選的一處，分別在 1、6、10 月，以及 5、10、11、12 月皆有持續的水平位移；但此趨勢在 Landsat 成果中較不明顯。
