114年坡地防災技術交流及分享會議

「先進航遙測技術於邊坡監測應用分享」

內政部地政司
114.04.30

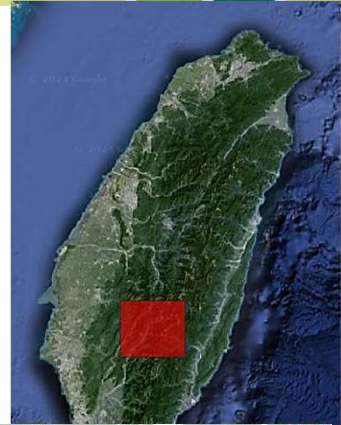
- 使用前後期光學衛星影像、數值地表模型(DSM)
 - 2016：SPOT-6/7光學衛星影像、空載光達DSM
 - 2022：SPOT-6/7光學衛星影像、SPOT立體對DSM
 - 結合R、G、B、Nir與Elevation
- 利用深度學習模型進行變遷分析
 - ResUNet及ConvLSTM
- 包含無變化、裸露地、崩塌地、復原地等四類
- 臺灣南部山區的荖濃溪流域

多類別標籤的崩塌地圖

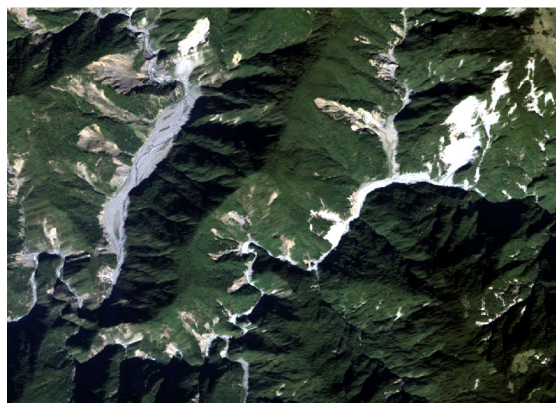
2022年影像

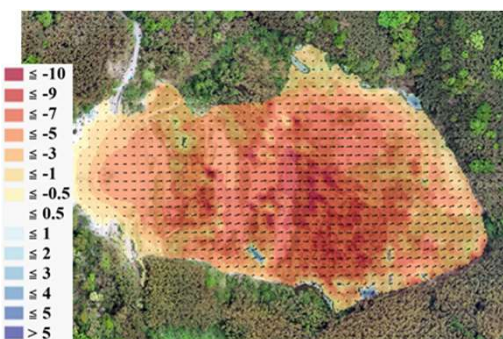
20210301 - 20210409
累積分析成果

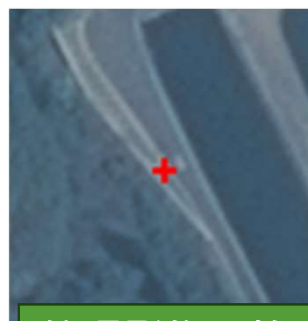
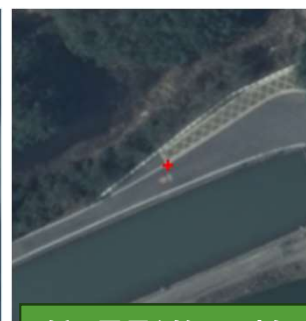
航照影像區塊

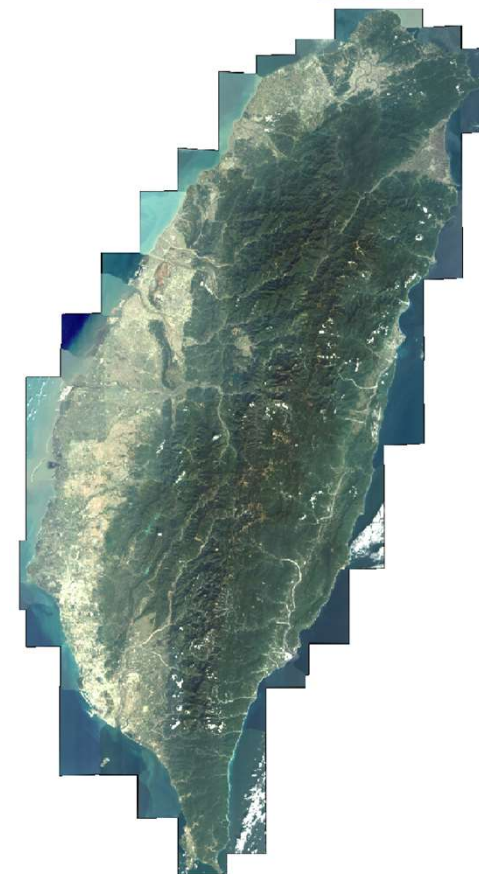
全臺衛星影像底圖
