農業部農村發展及水土保持署  
Agency of Rural Development and Soil and Water Conservation, MOA

# 日本「2022 年度運用陸域觀測技術衛星 (ALOS 系列) 之災害對應方法檢討與 調查」文獻導讀

減災監測組 黃偉宸

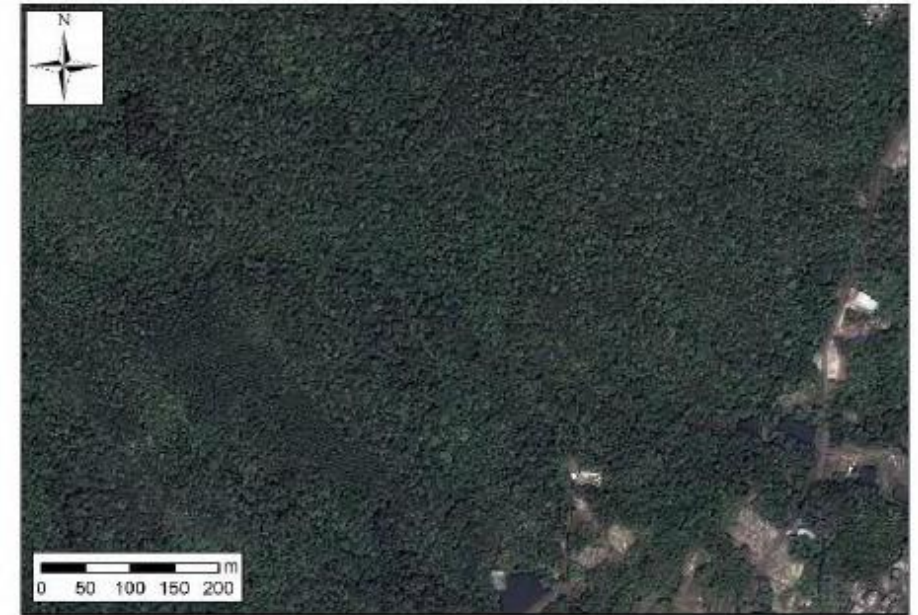
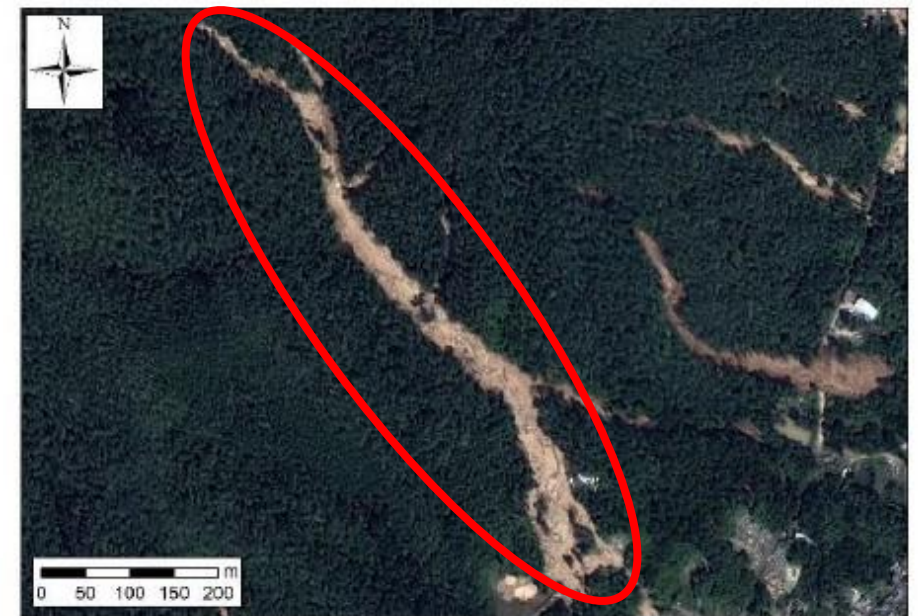
坡面崩塌（山崩 / 土石流）：  
相較 **SAR**，光學影像高解析  
度可清楚判別崩塌裸露地、  
崩塌頭部剪切線、崩塌堆積  
物形態。

光學影像（災害前）

光學影像（災害後）

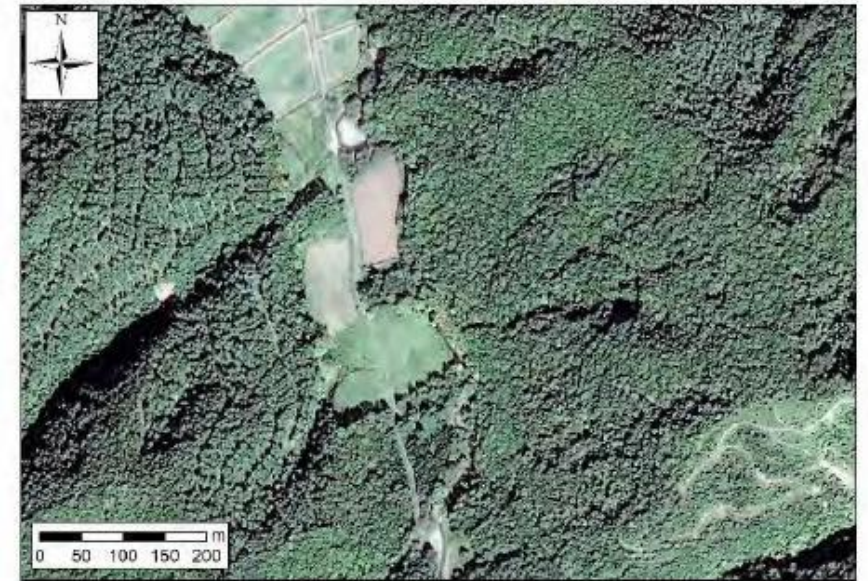
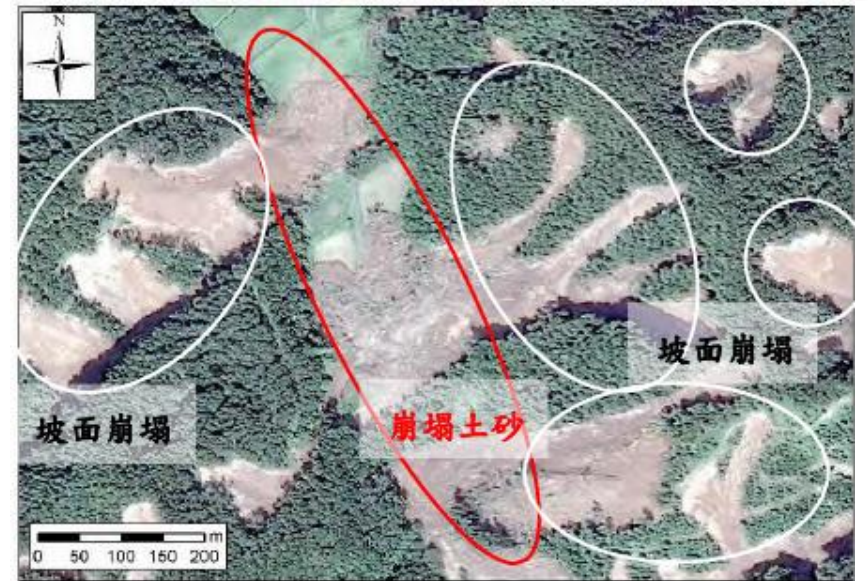
坡腳堆積土砂的紋理在光學影像中極為明顯，可確認流路與堆積厚度分布

光學影像（災害前）

光學影像（災害後）

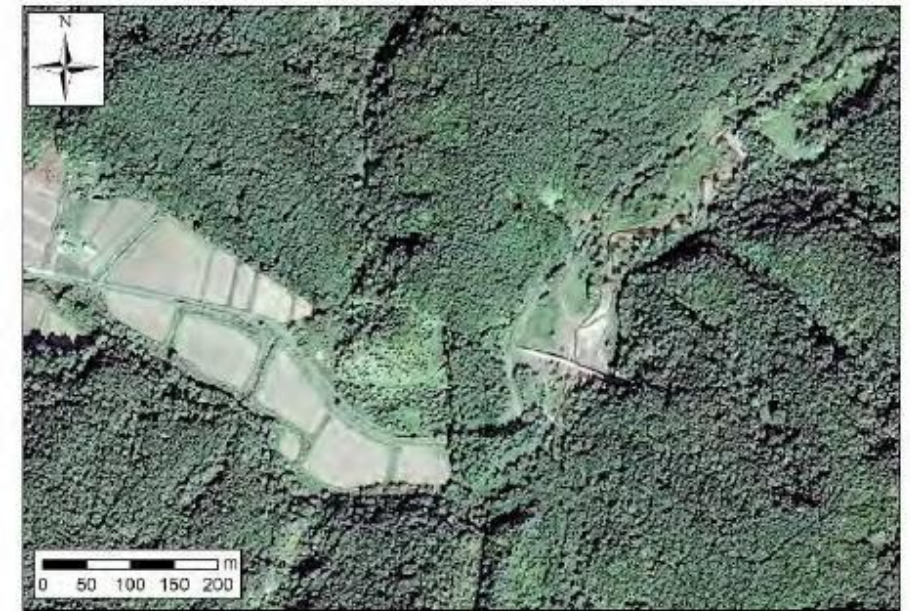
堰塞湖（天然壩）：  
水面反射特性在光學影像中  
非常明顯

光學影像（災害前）

光學影像（災害後）

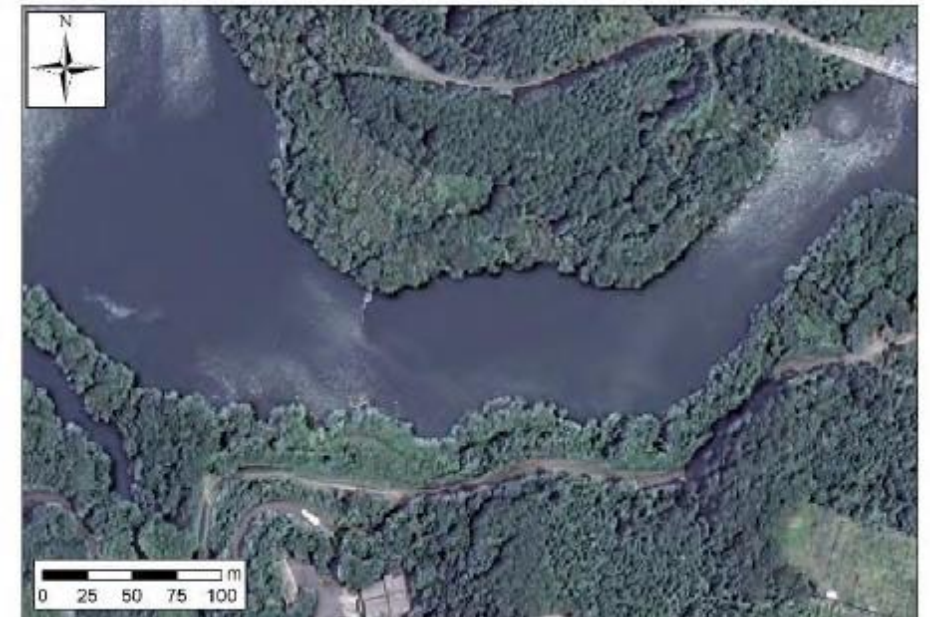
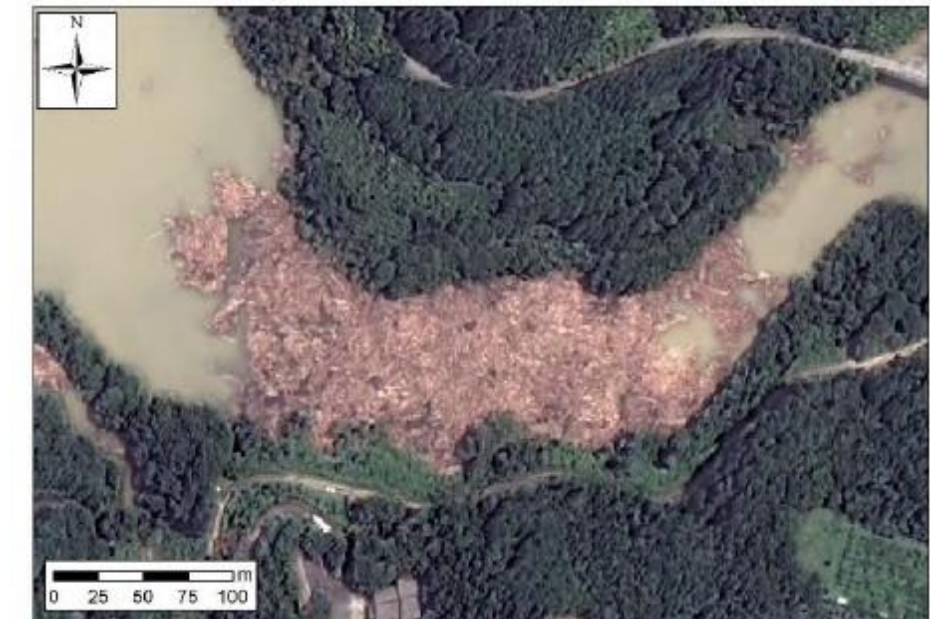
漂流木：  
災後影像中呈現漂浮材的破碎反射

光學影像（災害前）

光學影像（災害後）

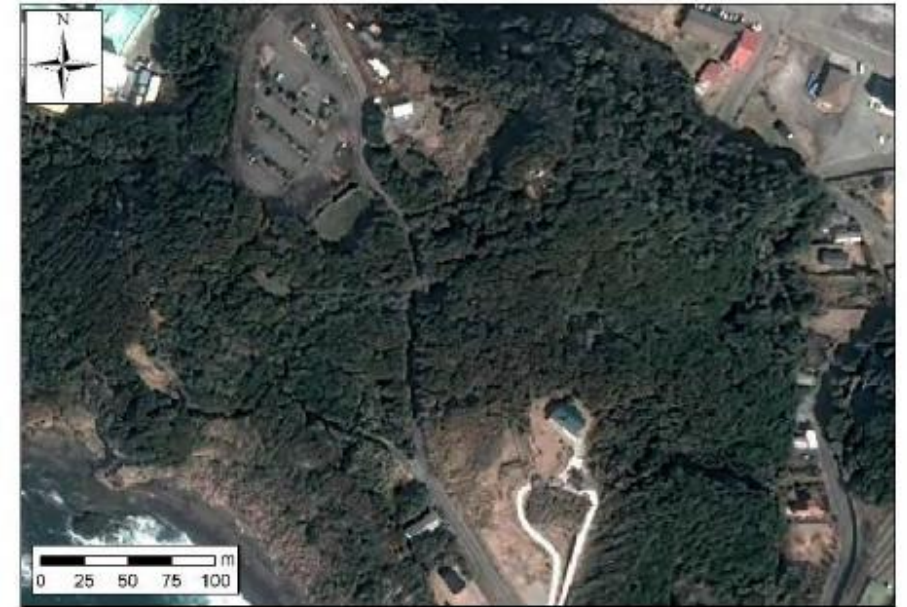
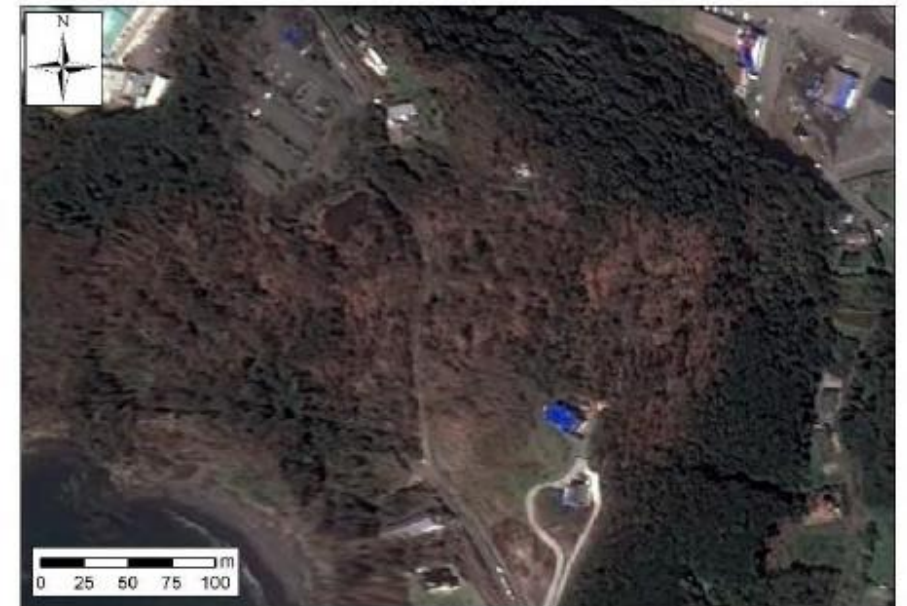
風倒木：  
可清晰區分倒伏方向與林相破壞

光學影像（災害前）

光學影像（災害後）

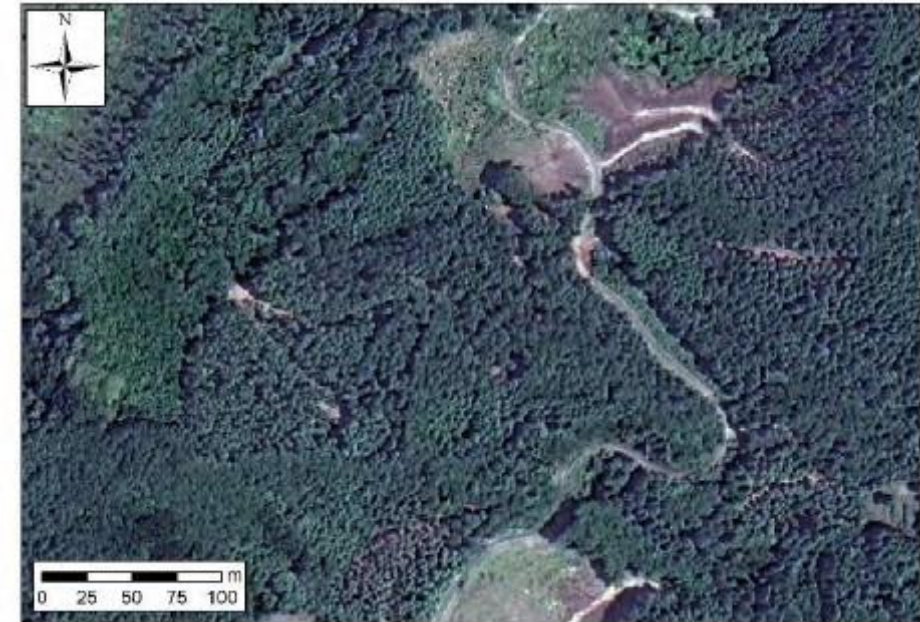
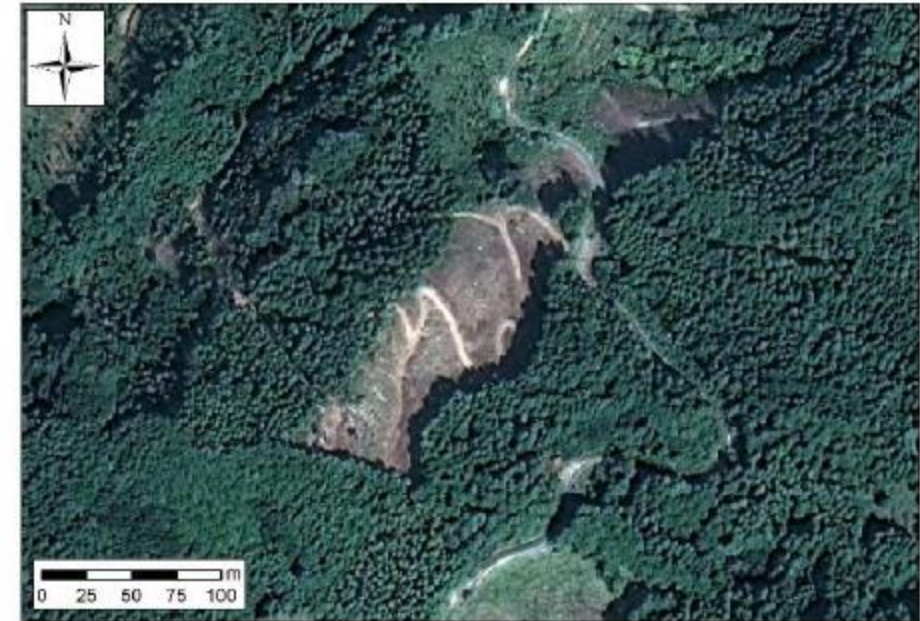
伐木地：  
因容易與崩塌混淆，透過光  
學影像能有效排除誤判

光學影像（災害前）

光學影像（災害後）
