# 0403花蓮地震震後空載光達 數值地形測製及應用

經濟部地質調查及礦業管理中心 應用地質組

- **計畫目標：** 針對 113 年 0403 花蓮地震後產生的土壤液化與山崩地質災害，透過空載光達技術製作精確的數值地形模型與正射影像，以供災因分析、安全評估及國土保育政策參考

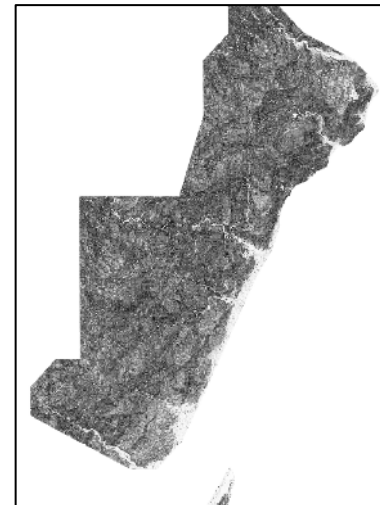
- 利用111、113年數值地形產製之坡度圖，以光流技術(Optical Flow method)評估及篩選出廣域範圍內崩塌潛勢區二維地表位移方向及規模。

(113年坡度圖)

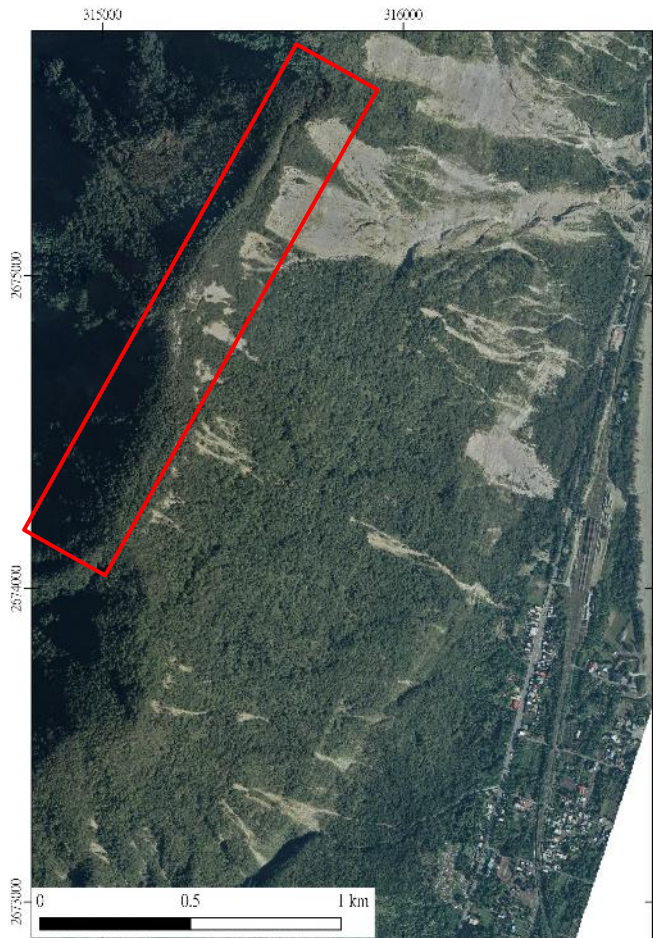
立霧山航照圖  
(民國113年)

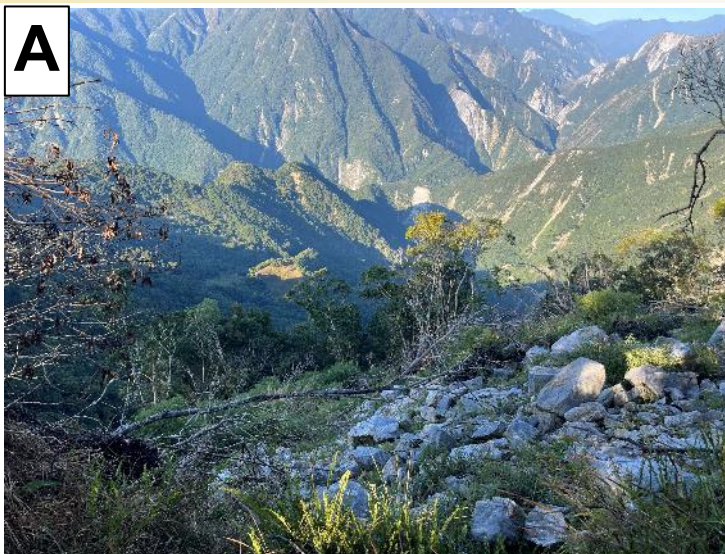
立霧山頂周邊地表變形

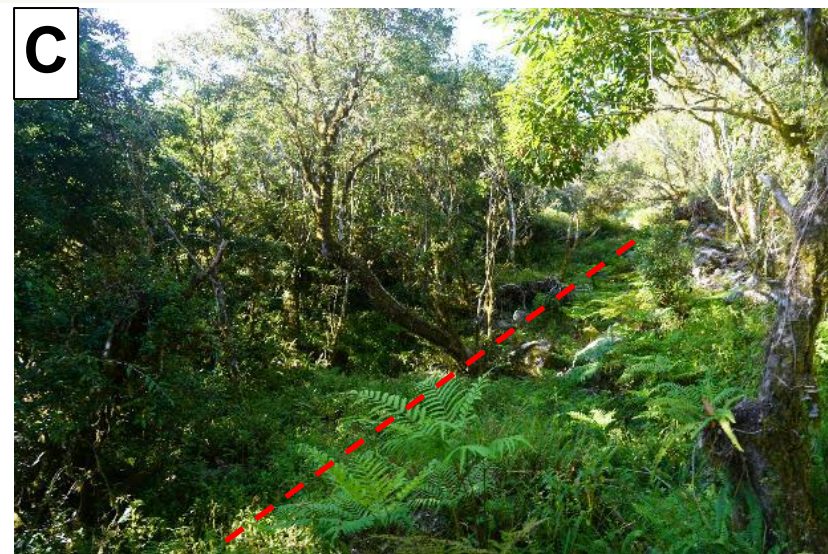
立霧山北稜裂隙
