# 不安定土砂產品說明會

## 殘坡多時序位移

## 分析方法及應用成果說明

報告人：國立中央大學太空及遙測研究中心 黃智遠 副教授

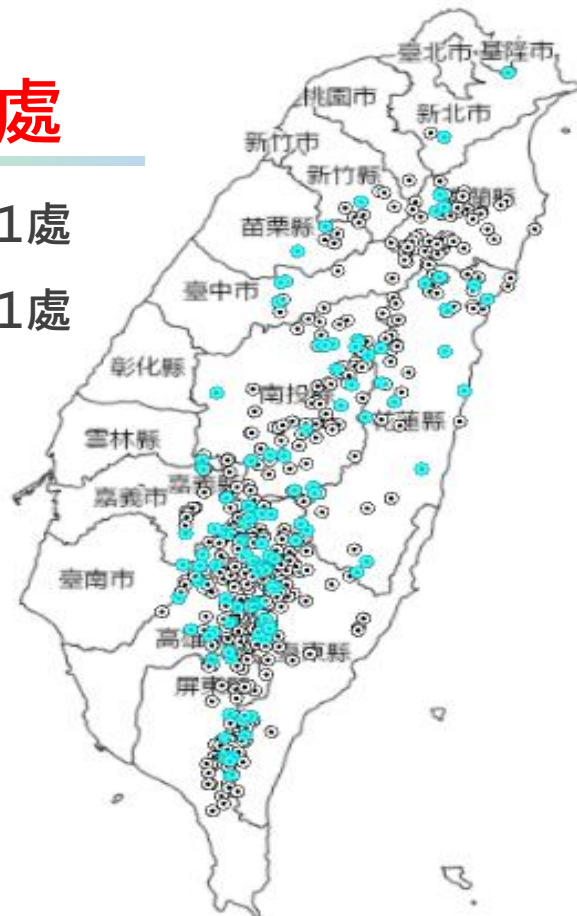
## 農業部農村發展及水土保持署 全台殘坡區位調查結果

114年 **552處**

2公頃**以下**-111處

2公頃**以上**-441處

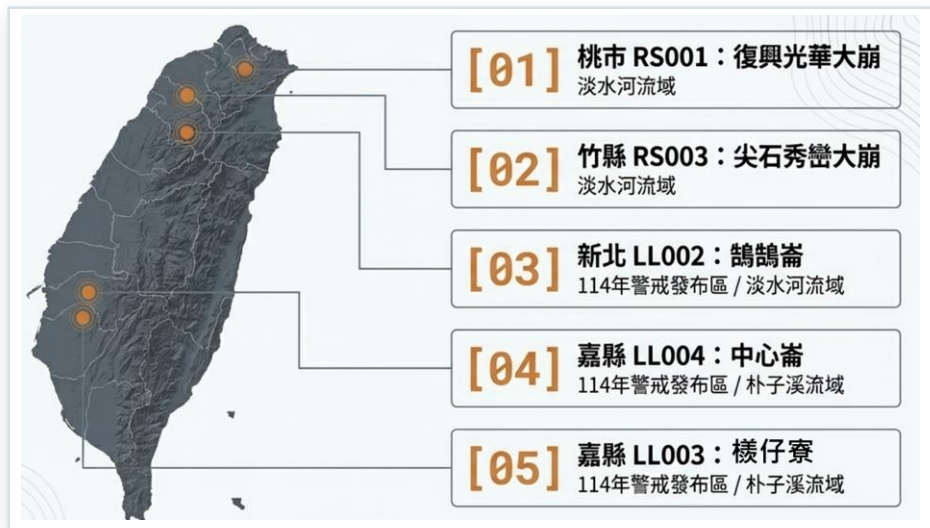
### 5 處 GNSS 驗證場域

光華(桃市RS001)、秀巒(竹縣RS003)、鵠鵠崙(新北LL002)、  
中心崙(嘉縣LL004)、槎仔寮(嘉縣LL003)

PIV為面狀水平位移、GNSS為單點三  
維，因此應著重於「趨勢相關性(r值)」  
而非絕對量值比較！

秀巒與中心崙之加/減速趨勢與實測極吻合；槎仔寮後期數值趨近並  
同呈加速；桃市 RS001(光華)因不安定土砂的擾動，PIV位移量高於  
GNSS位移量，但兩者變化趨勢相關性仍達0.81。
