# 工程生態檢核機制經驗分享

# 工程生態檢核機制推動

# 生態檢核歷程及展望

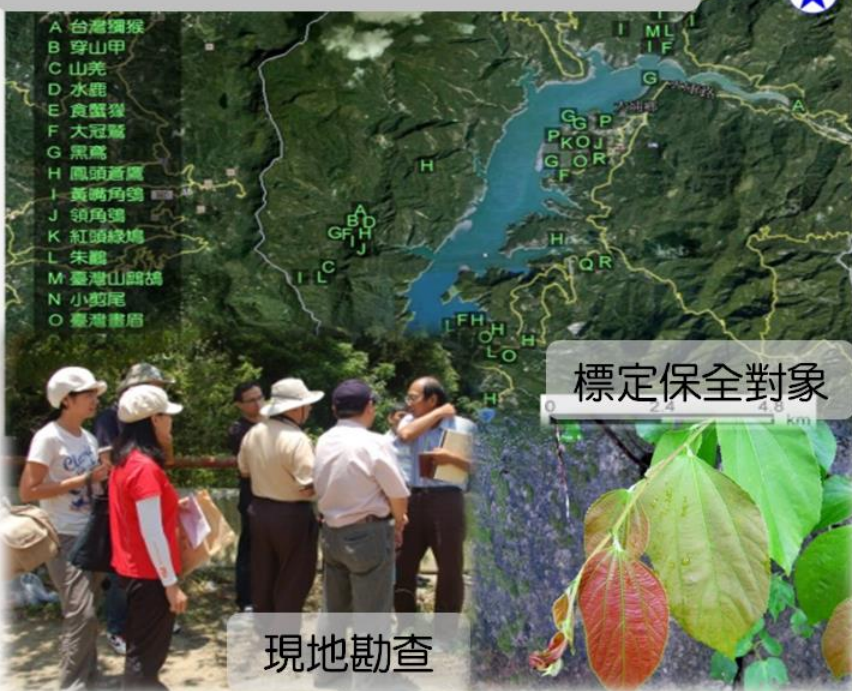
### 曾文水庫周邊保育類動物分布點位

- 掌握重要物種與環境的互動關係
- 確認生態議題及生態保全對象

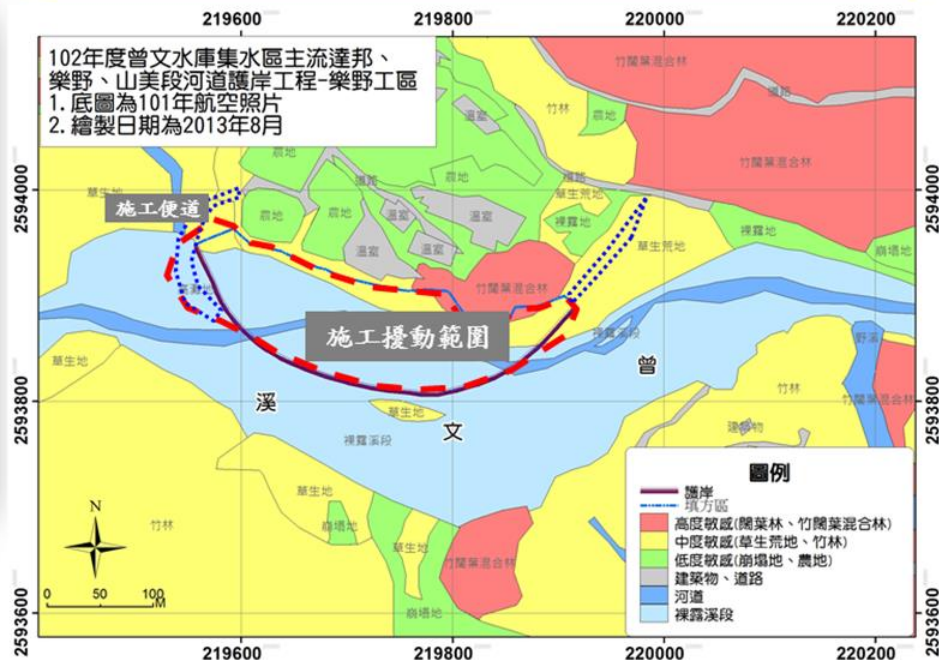
### 繪製小尺度生態關注區域圖

- 將重要生態資訊以地圖化方式呈現
- 套疊工程設計圖、標明保育對策

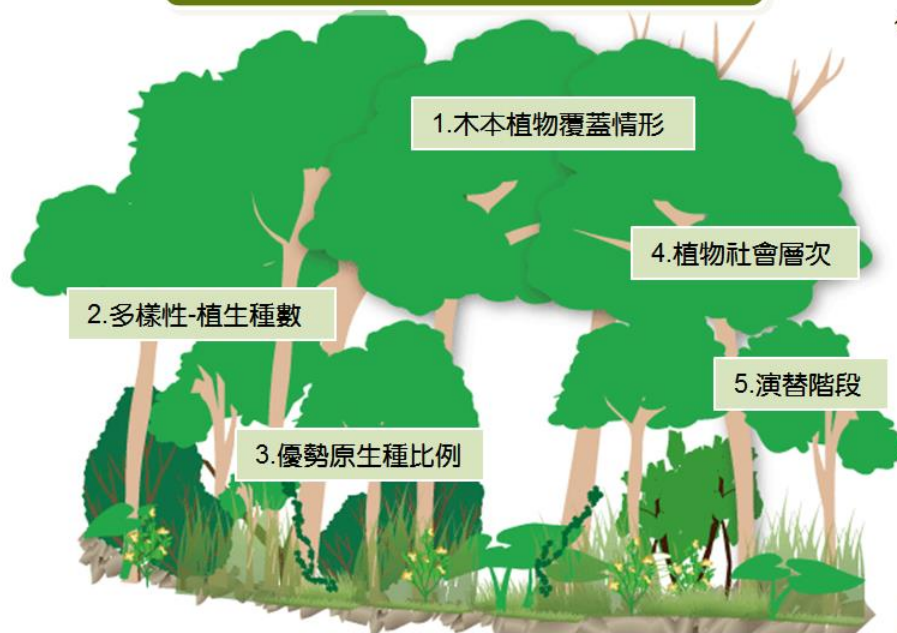
### 坡地棲地評估指標

## ● 棲地評估 快速量化記錄工區環境特性，提出生態建議

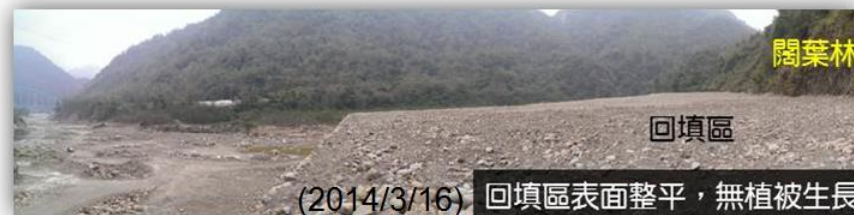
曾文水庫集水區主流茶山橋上游河道護岸工程

(2014/3/16) 回填區表面整平，無植被生長

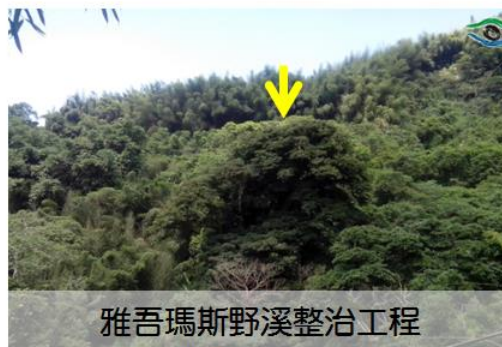
例1：茄苳大樹為鄒族信仰中心、重要地景，工程迴避保留

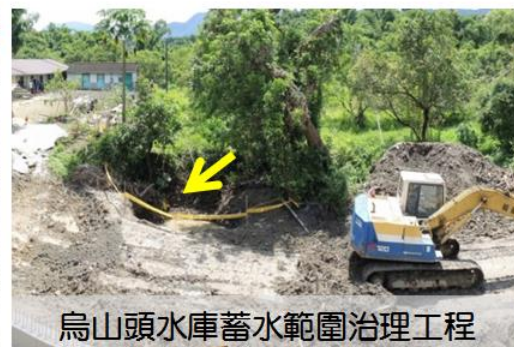
例2：古井以警示帶圈圍，避免施工誤傷

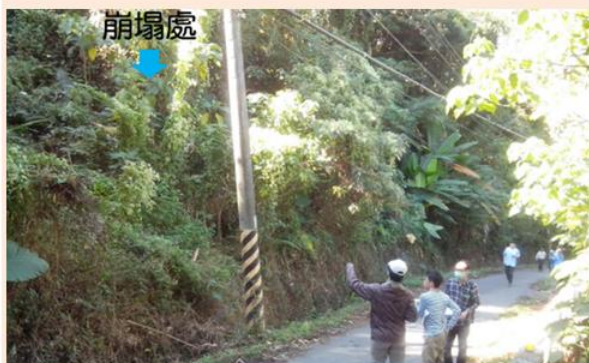
南化水庫道路水土保持工程  
坡面穩定植生恢復，工程取消(退場機制)

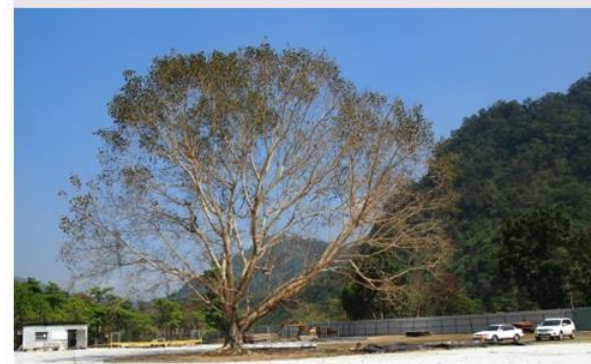
曾文水庫防淤隧道全域水工  
模型供回水系統工程：  
大樹保護與樹木移植

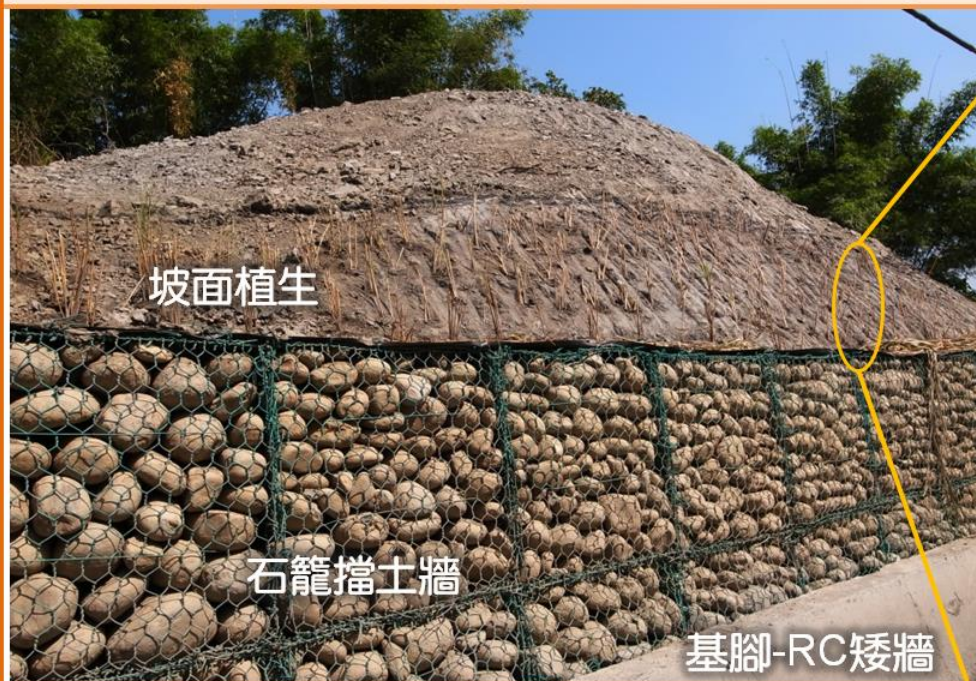
## 北勢坑支線道路擋土牆改善工程-臺南市政府

### 依泥岩地形進行設計

- 【縮小】基設修改減少挖方量及擋土牆高度
- 【減輕】坡面植生植株**現地採種**
- 【減輕】多孔隙擋土牆，混凝土結構減量
- 【補償】綠籬採**泥岩適生灌木**-黃荊

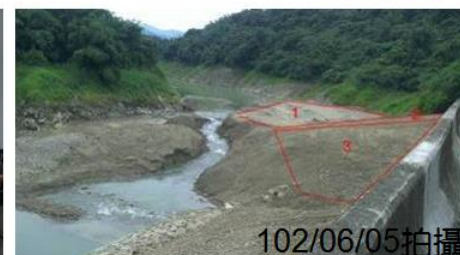
完工後已移除施工便道並回復地表狀況

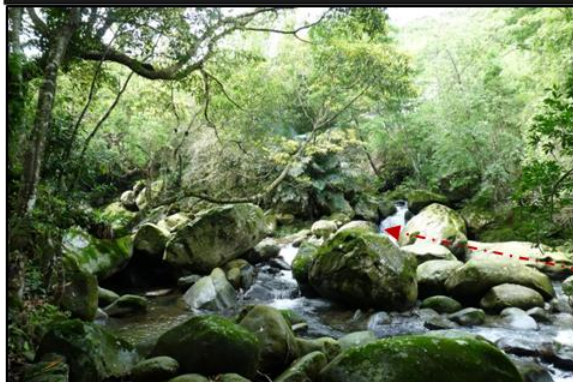
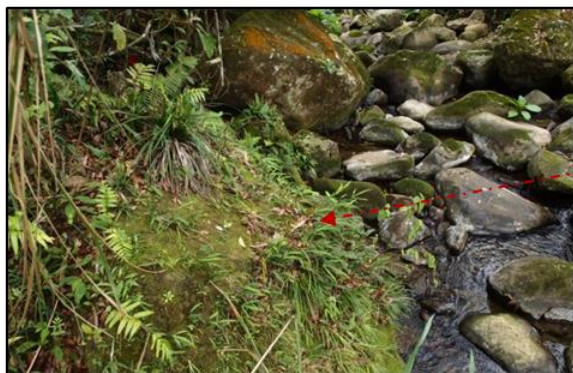
匯流口一帶高度演替的濱溪植被，屬生態敏感區與天然種子庫

大石上多樣且豐富的附生植物，顯示棲地環境穩定

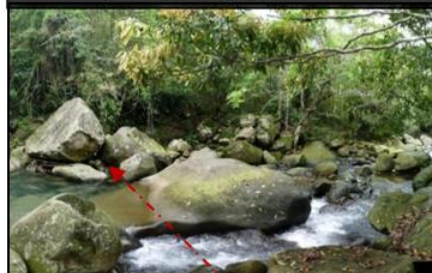
河道上大小塊石形成多孔隙底質

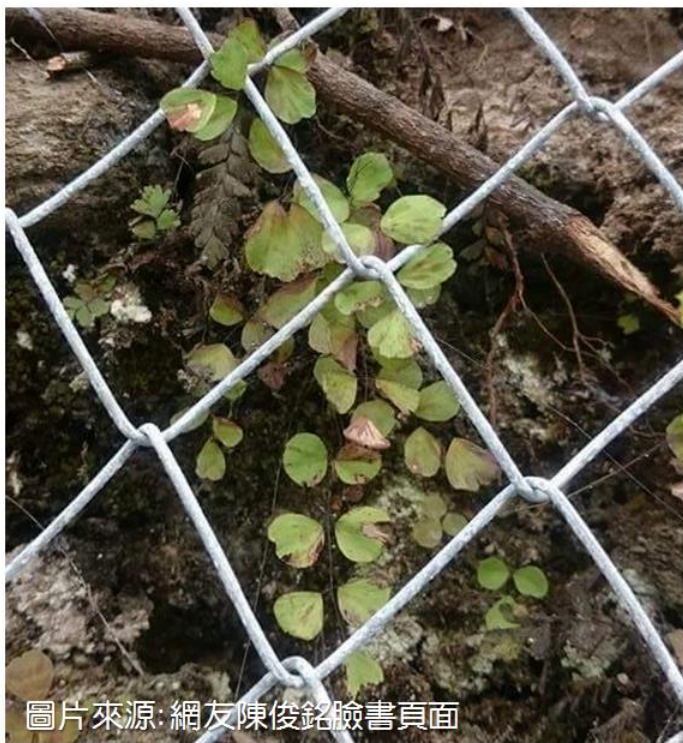
緊急轉傳~~勤和這少數僅知的團羽鐵線蕨棲地要毀了，要被工路局噴漿了！我週一會去挖一些保種!!!這是高雄的路段不知有誰能處理，網友陳丁祥求救中~~

- **團羽鐵線蕨**：臺灣維管束植物紅皮書初評名錄**嚴重瀕臨絕滅 (CR)** 僅分布於高雄柴山、桃源區和南投信義
- 105年11月26日網友通報南橫桃源區桃源路段棲地公路總局準備噴漿
- 11月28日特生中心、植物分類學會、中山大學及中興大學植物專家前往會勘
- 現勘決定部分區域現地保存，有崩塌疑慮區域採集異地保種

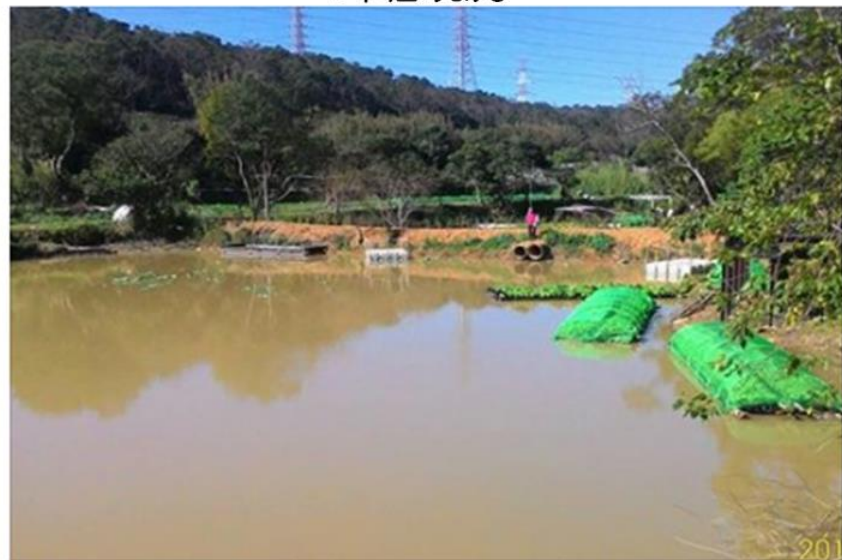
- 龍潭鄉高原村下店子埤塘生態豐富，曾紀錄**龍潭杏菜**(野外滅絕，EW)，52種蜻蜓目昆蟲(約占全台種類1/3)，包含稀有之**雙截蜻蜓**、**隱紋絲蟥**、**漆黑蜻蜓**、**賽琳蜻蜓**
- 外來種(睡蓮、水芙蓉)入侵，使雙截蜻蜓龍潭杏菜消失
- 近年水土保持局農村再生系列「改善」工程，興築步道、景觀休憩平台，逐步清除周圍保護植被與岸邊水生植物
- 桃園市農業局工程目前正施作中

埤塘現況
