應用非破壞檢測技術評估  
以野溪淤積土製作之混凝土強度  
**Application of Nondestructive Testing to  
Evaluate the Strength of Concrete  
Produced by Sediment Deposition in  
Rivulet  
(成果報告書)**

執行單位：建國科技大學

行政院農業委員會水土保持局 編印

中華民國 106 年 12 月

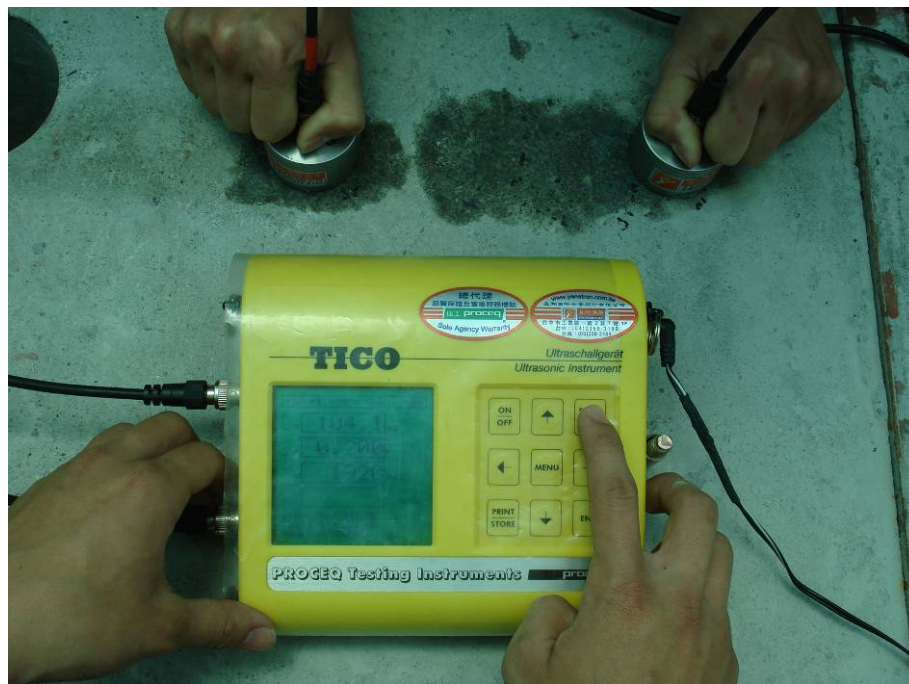
圖 2-4 超音波量測表面波速之試驗配置

超音波儀器首先由脈波器（pulser）送出一個短週期高電壓的訊號給，使發射器以其本身共振頻率振動，當脈衝電波開始時，則電子計時器啟動，發射器的振動脈波經由耦合液（Viscous coupling fluid）傳送至混凝土，再由配置於混凝土另一端的接收器所接收，當接收器接收到脈波時，計時被切斷並顯示出所歷經之時間，則將發射器到接收器的直線路徑，除以所歷經時間可得混凝土中的脈波速度，量測試驗之儀器配置如圖 2-4 所示。

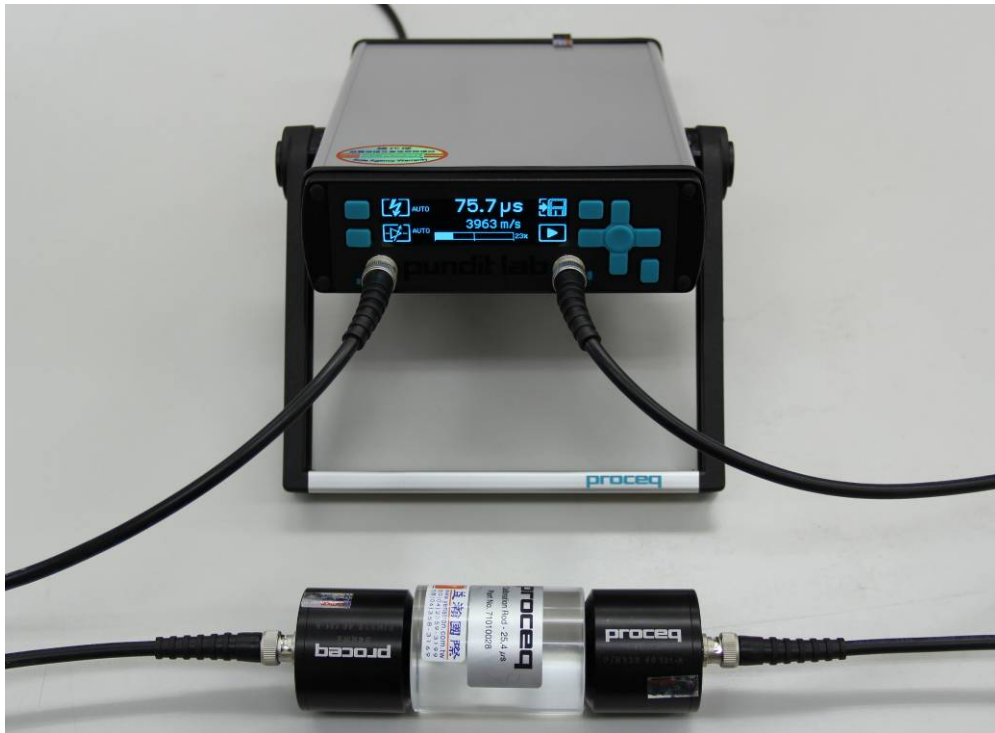
圖 3-4 Pundit Lab 超音波波速量測儀

本計畫採用之超音波量測儀，為瑞士 Procq 公司製造之 Pundit Lab 混凝土超音波探測儀，並搭配 2 個標準的 54 kHz 探頭(兼具發射器及接收器之功能)，儀器外觀如圖 3-4 所示。此超音波量測儀符合 EN 12504-4 (歐洲)、ASTM C597-02 (北美)、BS 1881 Part 203 (英國)、ISO 1920-7:2004 (國際)等規範之標準，具有量測傳導時間、脈衝速度、路徑長度和表面速度測量等功能。

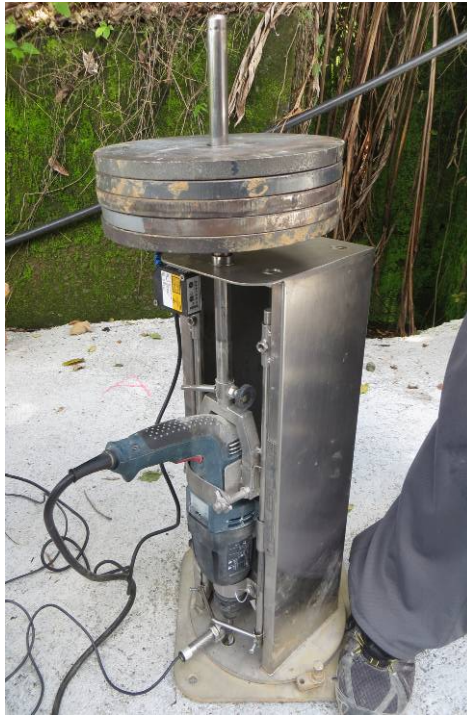
圖 3-5 微鑽孔檢測裝置

果，以自行開發之微鑽孔檢測裝置來進行檢測。此裝置之組成包含有電鑽、套筒、荷重桿，所組合而成如圖 3-5 所示，各單元之功能說明如下：

1. 電鑽：前端為可更換式之鑽桿，於前端標示兩處不同距離之位置以便量測其鑽孔時間。
2. 套筒：為一中空方型筒狀結構，該基座內含一扶持裝置，可以固定電鑽，基座內部有分布數道導軌使電鑽沿著導軌方向移動，底座之外側有數個開孔，可以固定器將基座固定於待測物上。

3. 荷重桿：為一實心鋼桿，下端頂住電鑽，上端穿過套筒頂蓋以連接外加荷重。

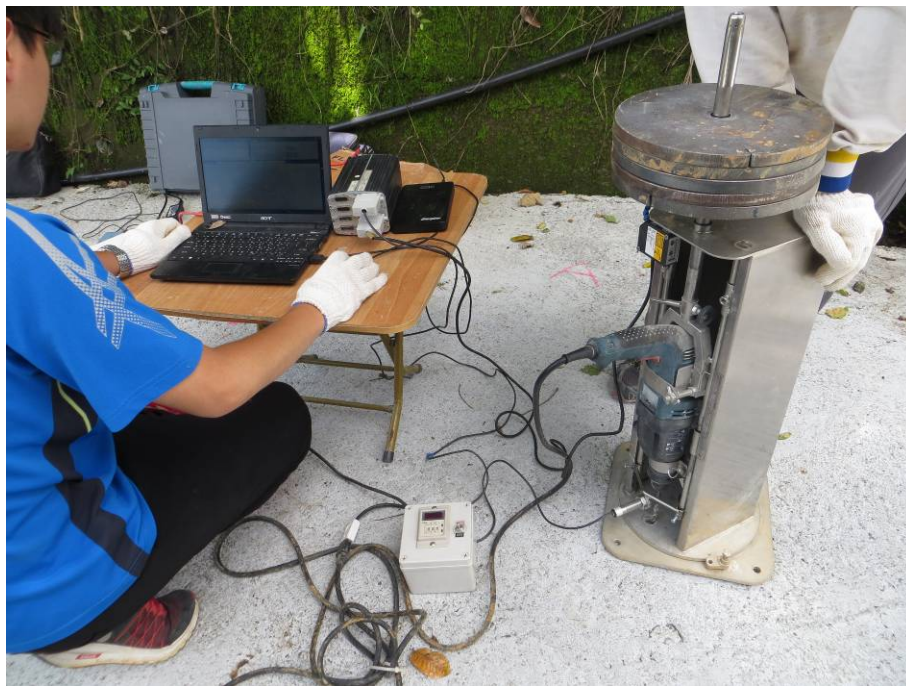
圖 3-6 微鑽孔檢測試驗

微鑽孔試驗法之試驗流程，先將規劃設計所需直徑之鑽桿裝入電鑽，再將設計所需之荷重鐵塊套入荷重桿之上方，於電源定時開關上設定鑽心試驗時間後，即可開始進行試驗，試驗過程中位移計及轉速計會自動將資料輸出至電腦加以記錄，試驗過程如圖 3-6 所示。

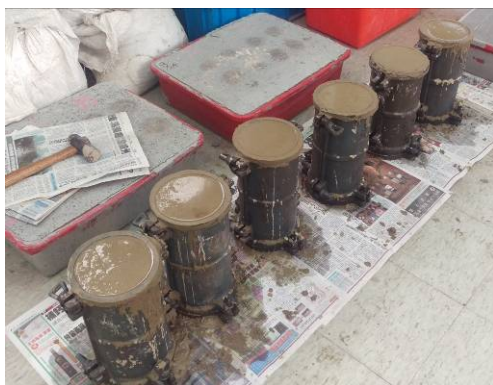
圖 3-9 混凝土試體

所有混凝土配比設計之試體均製作一塊版狀試體與若干個圓柱試體，如圖 3-9 所示，版狀試體主要做為非破壞檢測試驗之用，而圓柱試體則是做為追蹤混凝土各齡期強度之用。

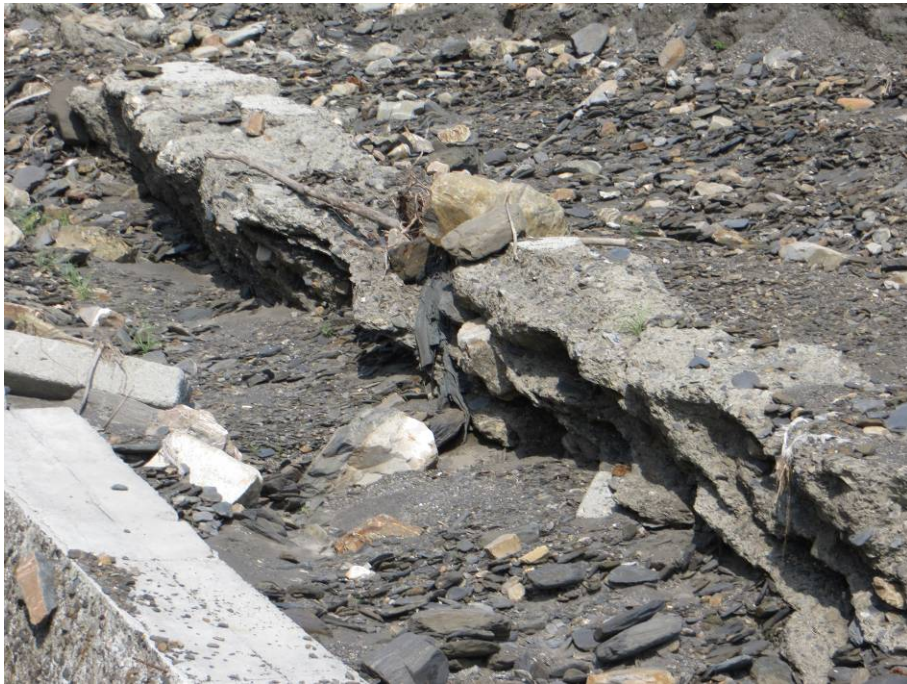
圖 3-31 合望溪殘存之野溪淤積混凝土構造物

由於合望溪之河工構造物完工已超過四年，除了歷經多次的土石流沖刷，再加上野溪淤積土製作之混凝土強度偏低之因素，現地之工址已破損不堪，如圖 3-31 所示，最後選擇一殘留面積較大之平台，做為非破壞檢測試驗之場地，如圖 3-32 所示。

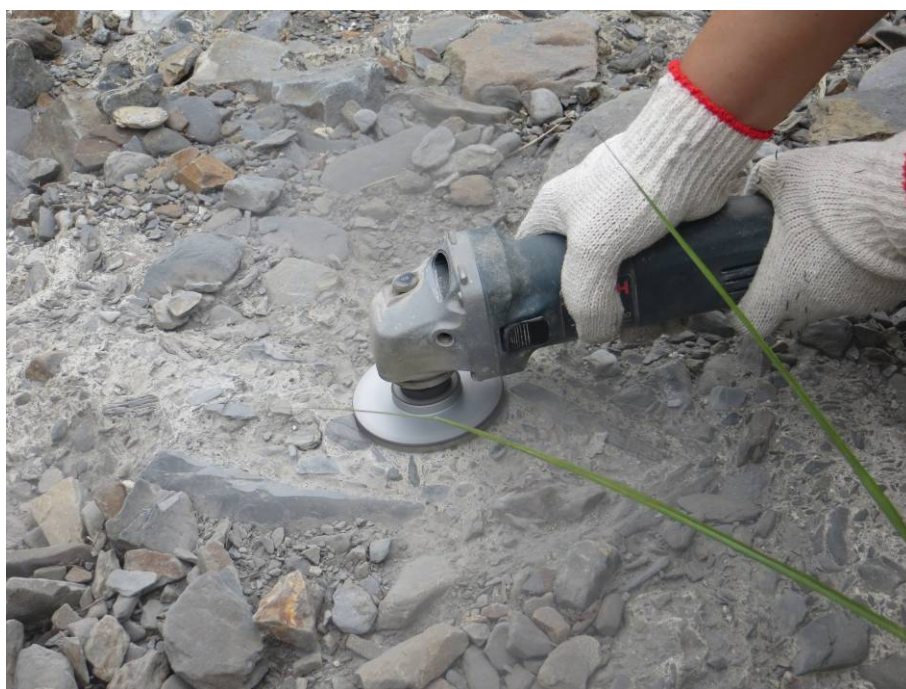
圖 3-33 砂輪機修整混凝土構造物之表面

由於現地混凝土構造物之表面經土石流沖刷後，表面相當的崎嶇不平，所以在選定好試驗之場地後，先用砂輪機將其表面加以修飾平整，如圖 3-33 所示，再分別進行反彈鎚法、超音波波速量測法、微鑽孔試驗法等之非破壞檢測試驗，所有試驗之過程如圖 3-34~圖 3-36 所示。
