探討20170624中國四川茂縣 新磨村崩塌事件

Explore the landslide in Xinmo village, Maoxian,
Sichuan Province, China.

水土保持局 技術研究發展小組
黃奉琦

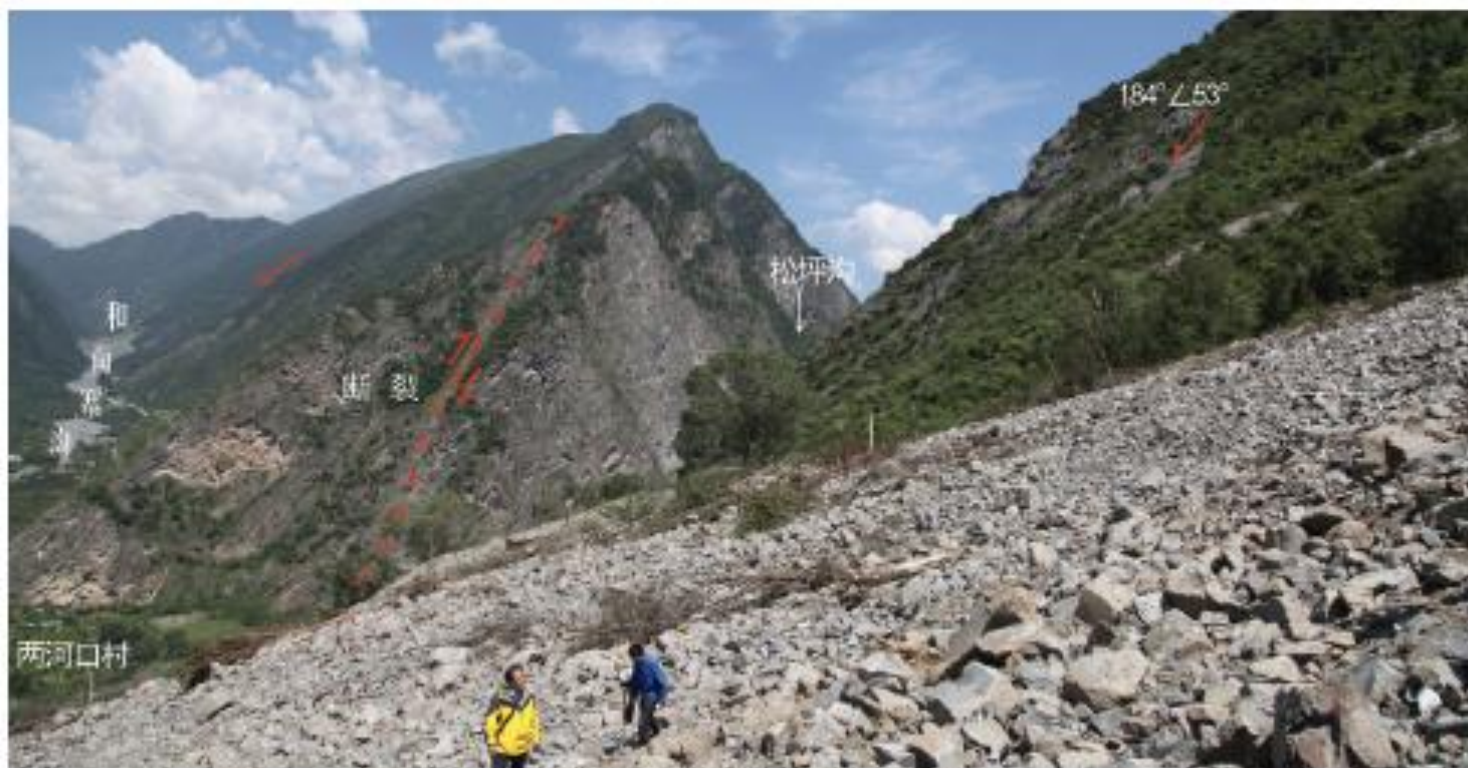
- 滑坡周邊區域出露的地層岩性主要有泥盆系的危關群 (Dwg_2)、石炭系(C)、二疊系下統(P_1)、三疊系菠茨溝組(T_{1b})和雜穀腦組(T_{2z})變質砂岩、大理化灰岩、千枚岩等。
- 邊坡存在多組逆傾大型節理帶，走向 $354^\circ \angle 43^\circ$
- 崩塌區出露地層為中三疊統雜穀腦組(T_{2z})塊狀—中厚層和薄—中厚層狀變質石英砂岩，夾千枚岩、板岩，走向 $184^\circ \angle 53^\circ$
- 坡向與岩層傾向基本一致，屬於典型的順向坡。

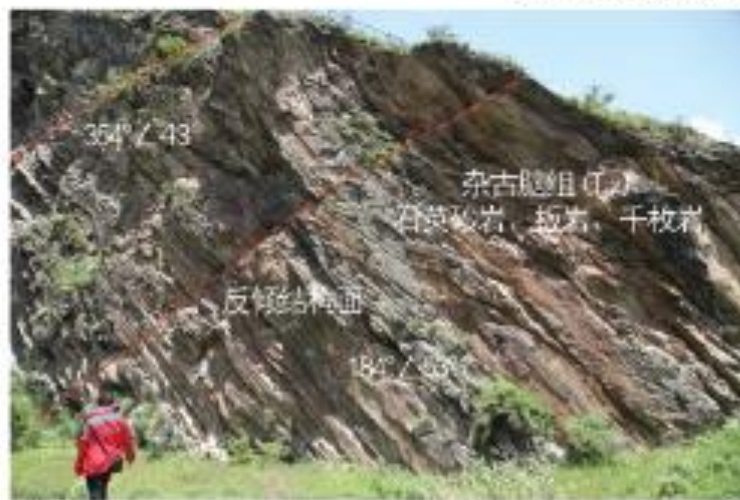
(a) 滑坡西侧斜坡及断裂（镜头朝西）

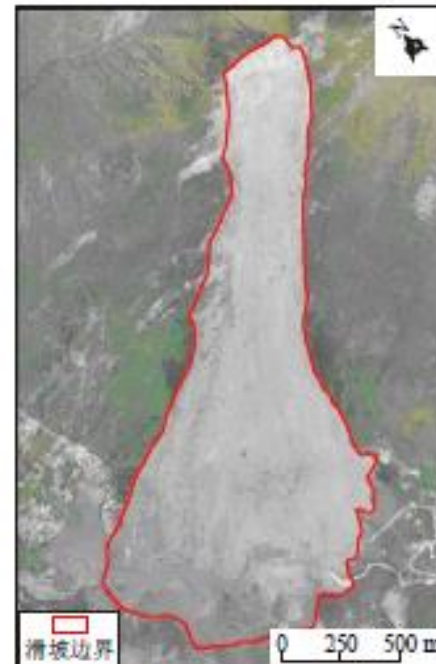
(b) 2017年6月25日无人机航拍影像

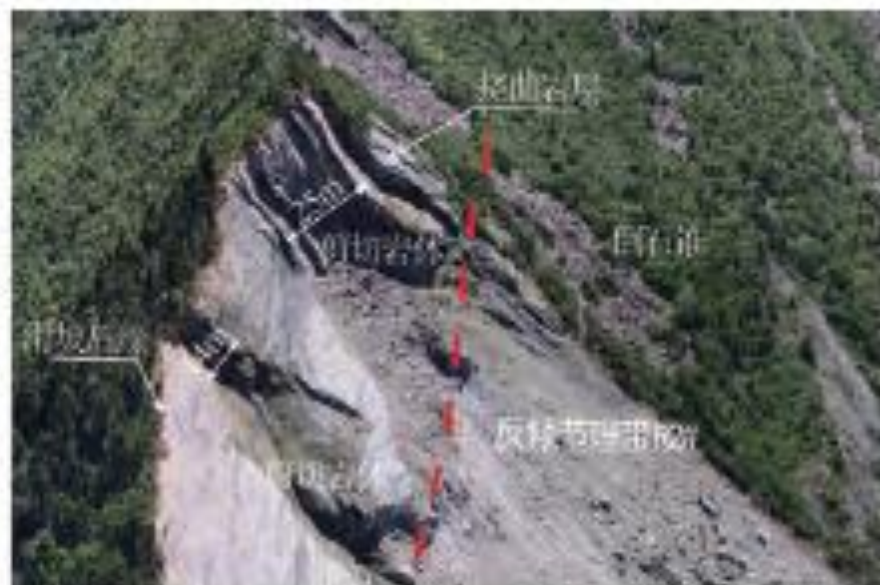
(b) 滑源区东侧边界

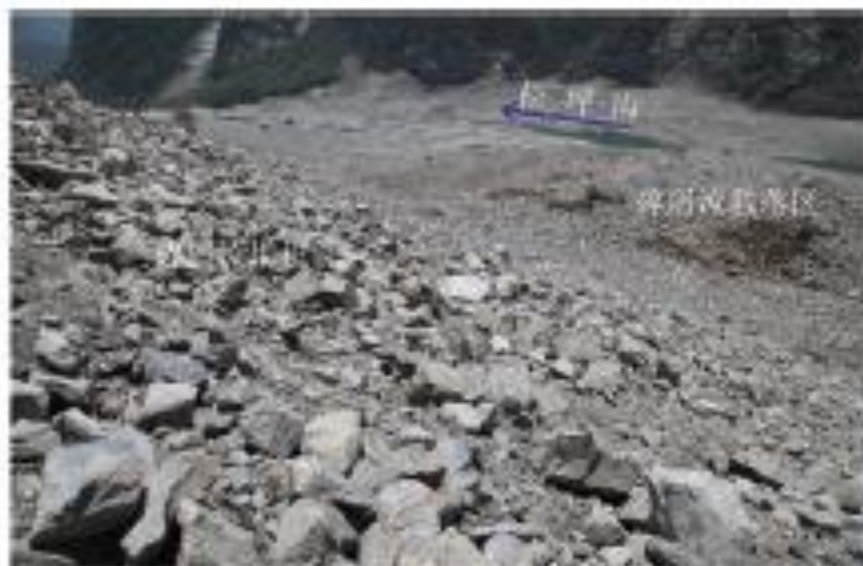
(a) 碎屑流堆积及堰塞河道

- ▣ 在高速運動過程中，大塊石在運動途中不斷停積，**大粒徑塊體堆積範圍主要從流通區至新磨村範圍**，而粒徑相對較小的塊石和碎屑物質呈流體狀繼續向前運動，直至松坪溝河流對岸。

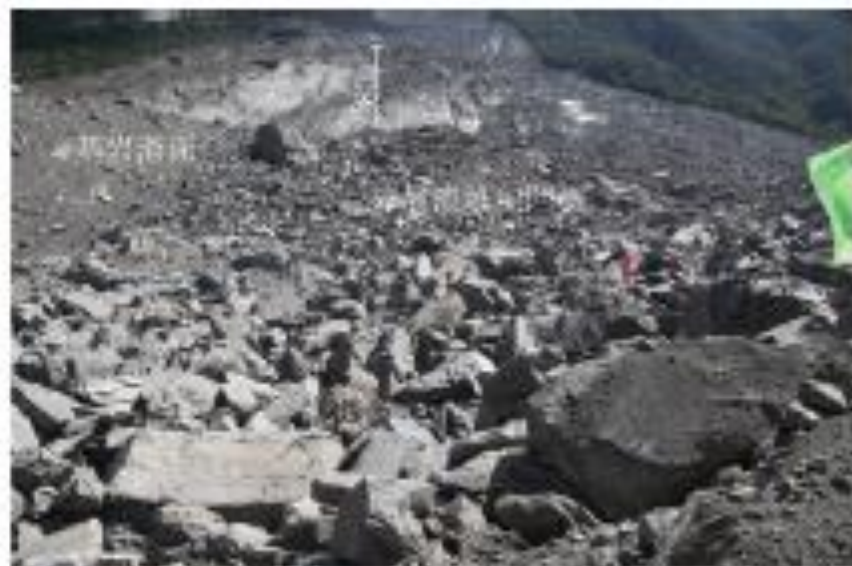
(b) 碎屑流推动前缘滑坡体形成负地形

- 巨大的動能迅即將老滑坡堆積體向前推擠滑動和下錯，致使原老滑坡堆積體頂部原僅少量出露的基岩光壁大面積出露。

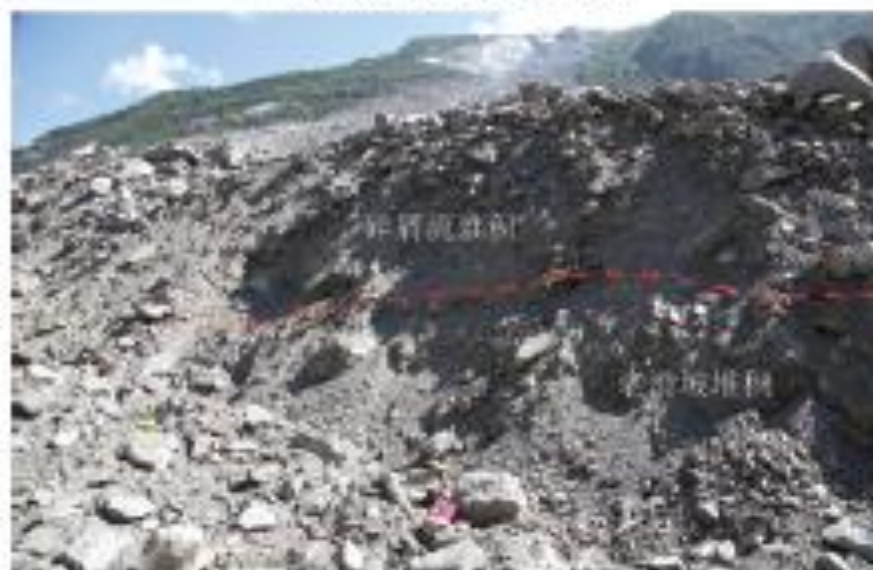
(c) 碎屑流堆积于老滑坡体上

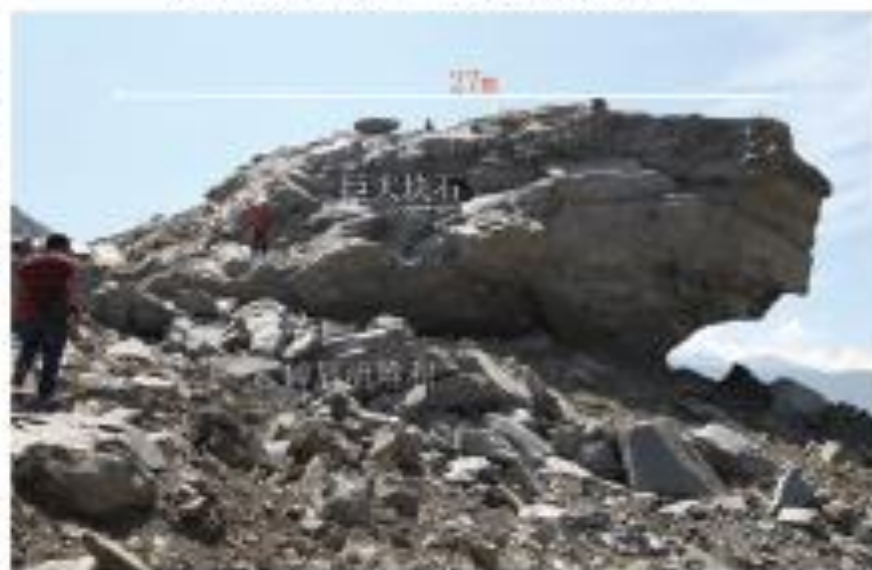
(d) 巨大块石覆盖于碎屑流之上
