# Scoops3D應用於大規模崩塌潛勢區分析探討

-以屏東縣霧臺鄉阿禮部落及佳暮部落為例

報告人：蔣季翰

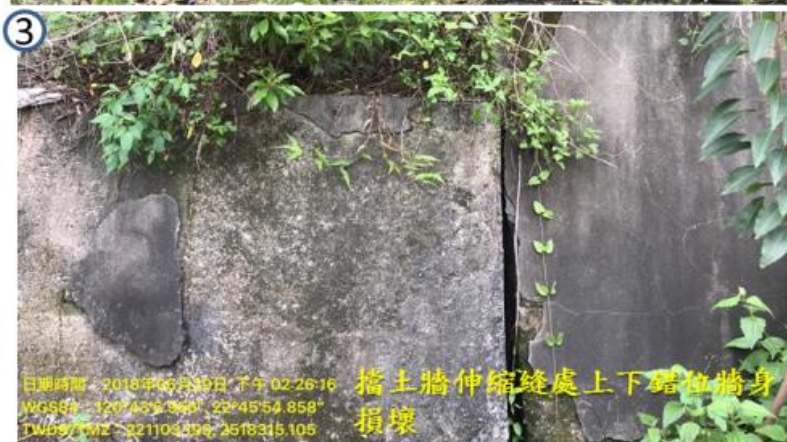
- ✓冠部材料十分破碎
- ✓道路沿線擋土牆伸縮縫上下交錯損壞
- ✓道路區有崩塌潛勢跡象。

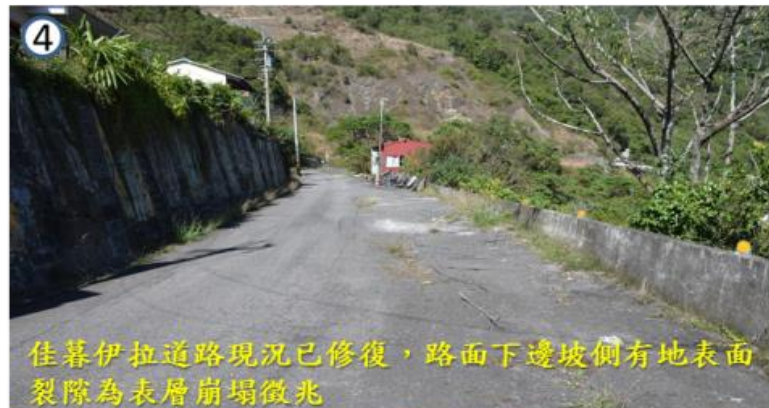
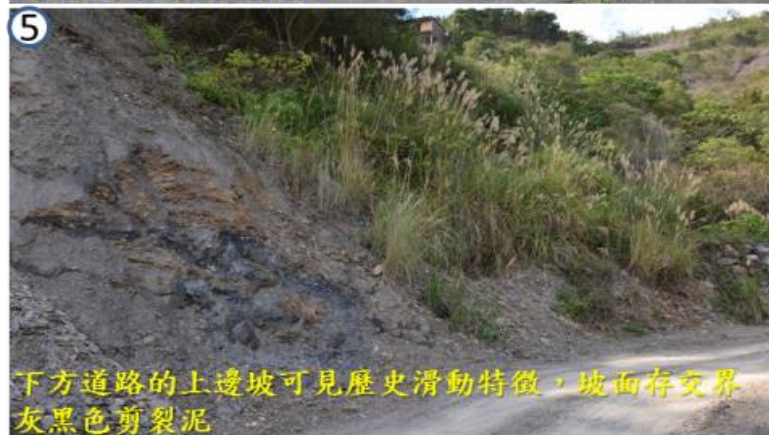
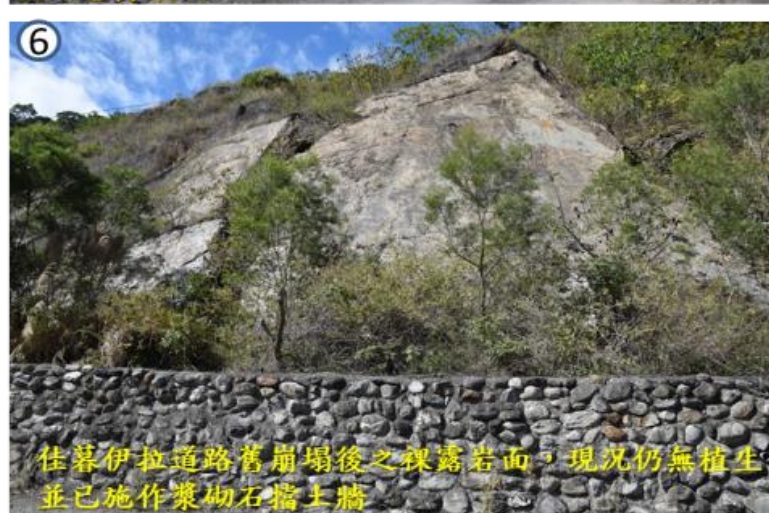
- ✓ 分析區現況已是崩塌後裸露面。
- ✓ 坡面可見歷史滑動特徵，交界灰黑色剪裂帶
- ✓ 坡面野溪蝕溝沖蝕嚴重
- ✓ 水系沖蝕影響整體邊坡穩定性

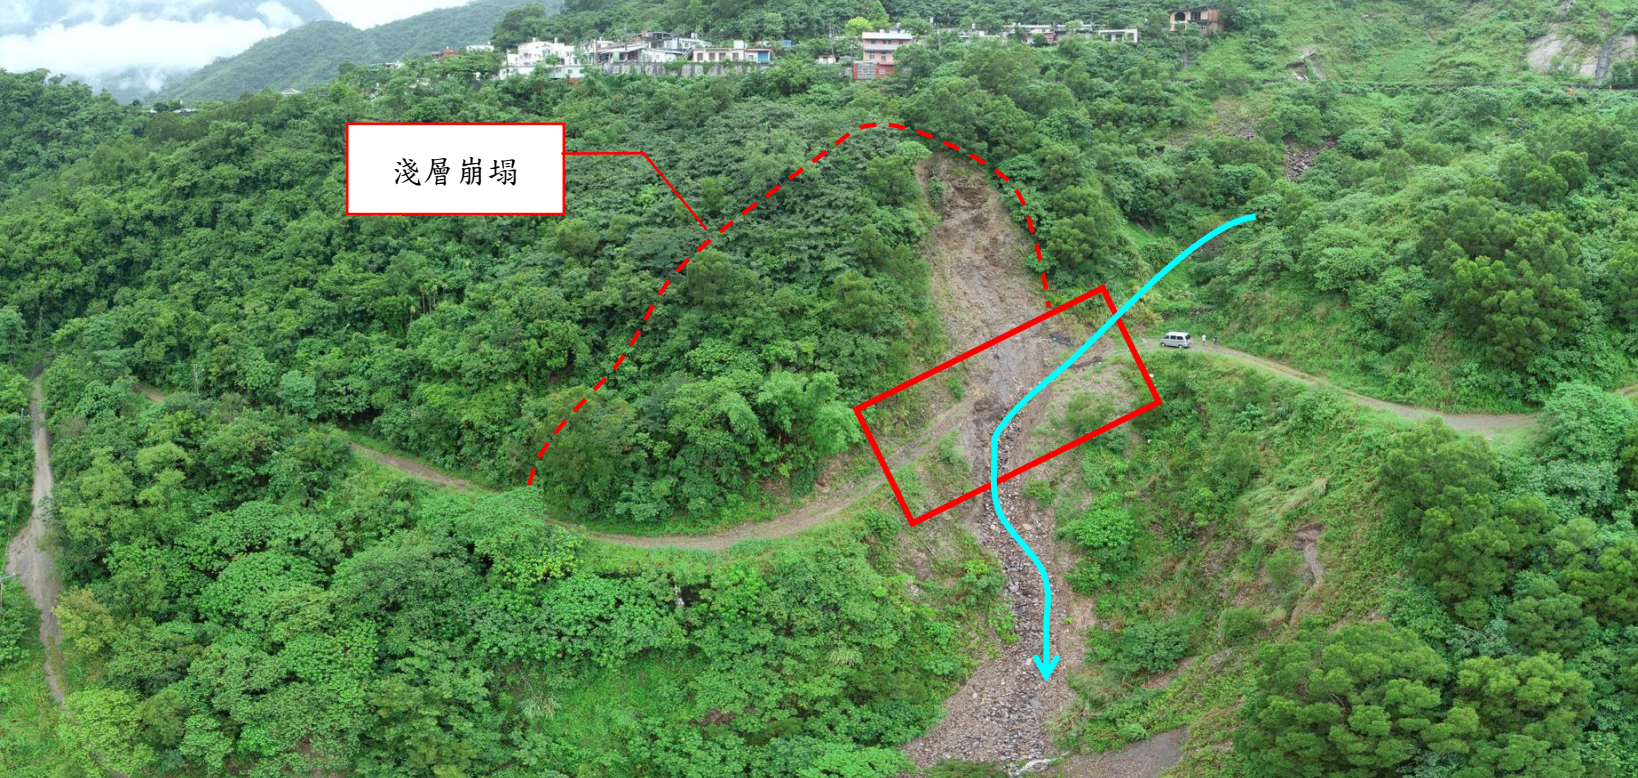
BH-09周邊在0823豪雨後沖蝕流失  
監測到A-方向位移約5mm。  
持續監測孔內變化情形。

- D082、D038兩處崩塌潛勢區案例的土層深度不同，所以才以這兩處為案例作比較，SCOOPS3D分析結果均得到與近似於現況情形的地表徵兆，在坡面水系蝕溝周邊的預測率較高。(例：D038-BH-09孔)
- 美國USGS所邊坡及地質環境條件廣而變化大，聖海倫火山案例雖為歷史發生事件，但依循歷史紀錄量體及程式計算結果，明確的指出火山缺口山體滑崩區範圍。
- 有別於聖海倫火山條件，探討兩處案例並無紀錄崩塌量體規模，僅以體積區間試算後再回饋於現況調查比對。
- 地形資料目前已是較容易取得資料，建議先期可採SCOOPS3D分析作整體地形邊坡穩定分析，至少可先得知相對安全穩定之分布。對於先期評估欲鑽探監測的區位是一可列入考量的方式。
- 地形精度對安全係數分布的顯示是有影響，地形精度越高則安全係數分布越明確；但若精度過高的地形在邊坡單元數學計算上也會無法運算。以此2案例為例，地形精度分別在5~20公尺均能夠順利運算。然而如聖海倫火山的大尺度地形，以30公尺為網格精度計算為佳。
- 整體而言，軟體模式簡單易上手，惟地表下模型建置較不方便，需以內插方式或人工檢視編修分層建置是主要缺點。但都能得到參考預測山體相對較不穩定區的分布。
