# 運用長距離雷射測距儀的堰塞湖形狀量測

内田太郎\* 吉野弘祐\*\* 清水武志\*\*\* 石塚忠範\*\*\*\* 小竹利明\*\*\*\*\*

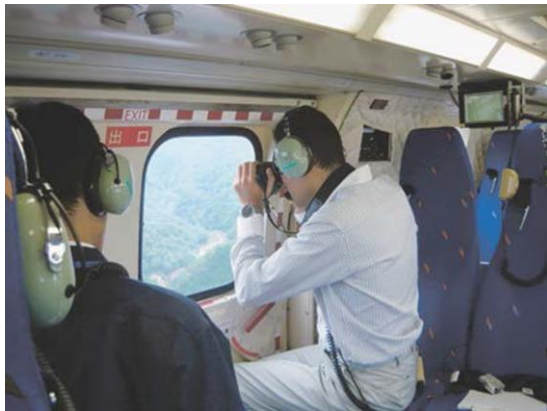
照片-2 量測實況
