行政院農業委員會水土保持局

## …水土保持工程施工監造技術智慧化之研發…

逢甲大學

計畫主持人：吳銘順 博士

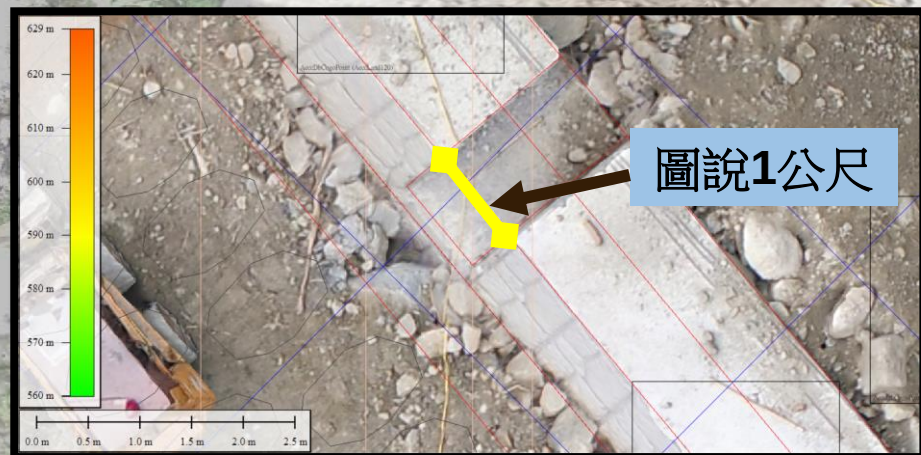
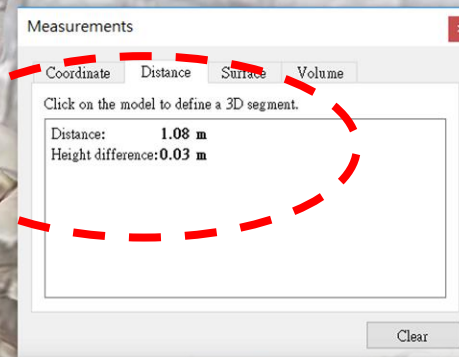
圖說1公尺

模型1.08公尺

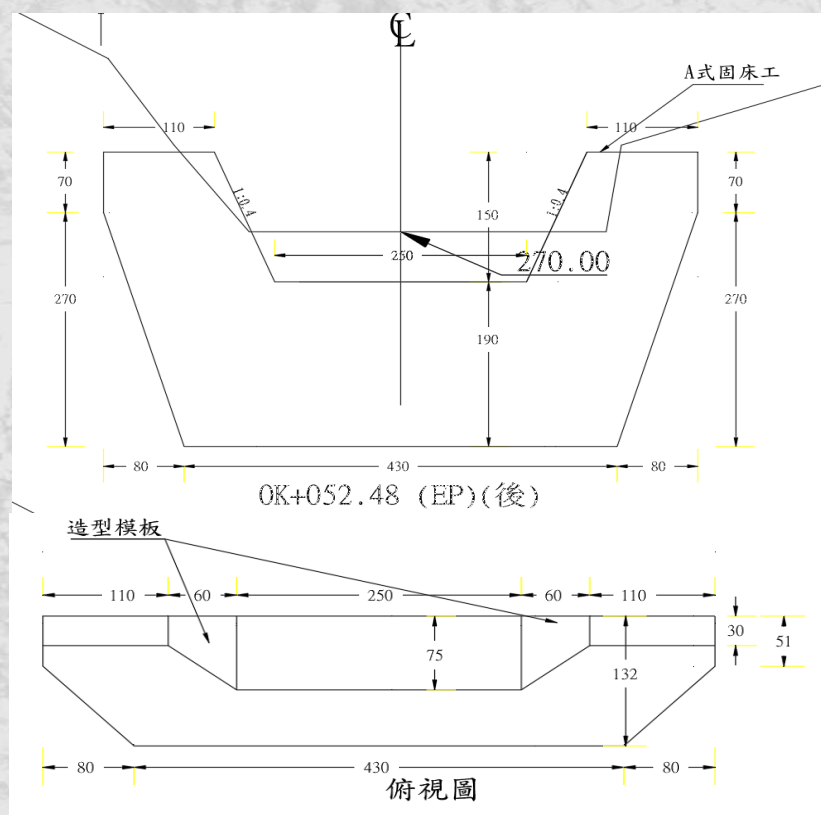
本案拍攝工程「新店大東勢溪上游支流整治工程」107.6.26 A式固床工為例

A式固床工:設計圖說開口長為250cm，模型量測數據長度為252cm，現場量測數據為251cm。

A式固床工:設計圖說厚度為750mm，模型量測數據厚度為756.5mm，現場量測數據為755mm。

混凝土構造物尺寸長度不得大於設計尺寸百分之二。混凝土構造物尺寸寬(厚)度未達1公尺者為1公分；1公尺以上者為百分之一，惟最大不得超過5公分。

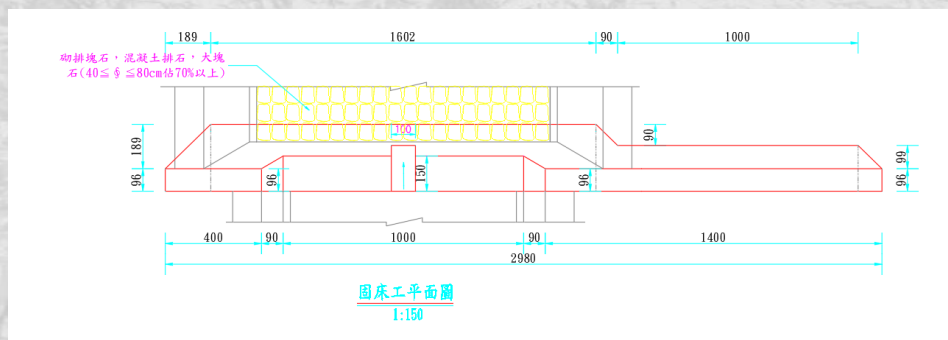
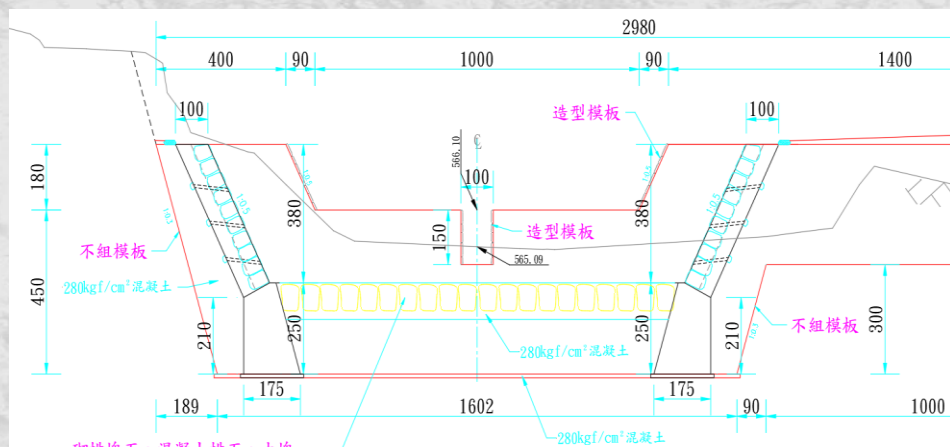
本案拍攝工程「華興野溪及崩場地整治工程」107.6.12 固床工為例

設計圖說開口長為150cm，模型量測數據長度為151cm。

設計圖說斜率為2，模型量測數據斜率為2。

混凝土構造物尺寸長度不得大於設計尺寸百分之二。混凝土構造物斜率為百分之二十以內(單面)。
