SWCB-96-001

# 水土保持 施工品質 常見缺失及矯正預防手冊

行政院農業委員會水土保持局  
Soil and Water Conservation Bureau

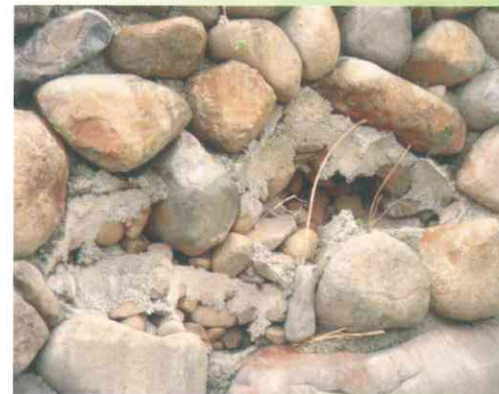
塊石排列不良

塊石的尺寸、品質不符合規定或未依規定堆砌，嚴重者應拆除重砌。

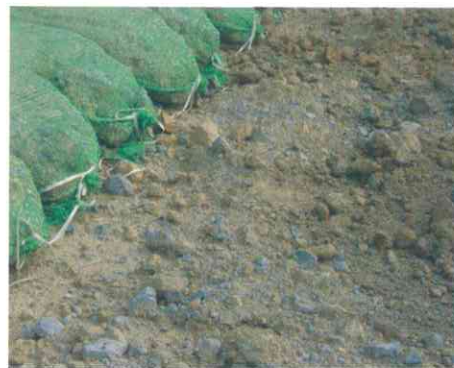
未能達到擋土牆設計時的功能及強度。

基礎表面未清除

未達設計標準之部份，挖除重作。

1. 填土施工前，應確實將基礎表面尖銳凸出物、樹根、植物，大型岩塊，等雜物移除。
2. 堆疊擋土植生包時，應隨時注意監測是否符合設計之傾斜度。

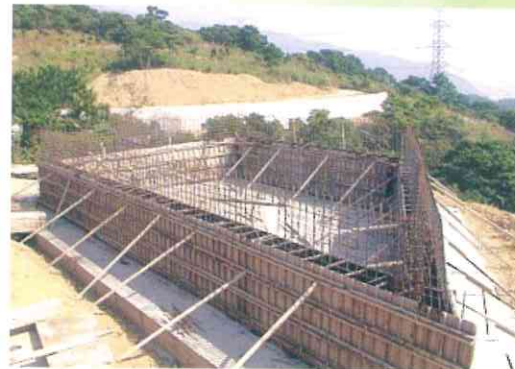
未設置防護措施

1. 未依圖施工，有危險之虞者，拆除重做。
2. 無危險之虞者，依工程契約規定辦理。
3. 加強督促承包商不定期召開施工講習，有關混凝土澆置作業程序。

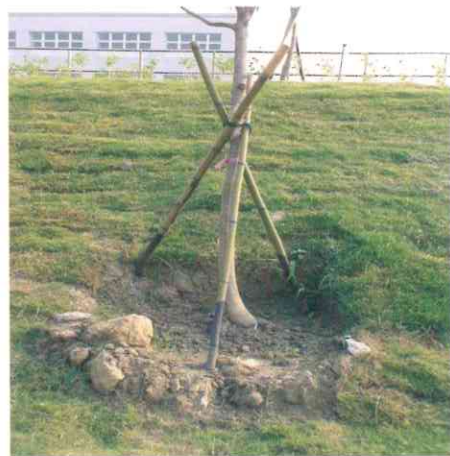
支撐不良-坡面支撐方向錯誤

1. 喬木及灌木種類規格不符合契約規定或進場時已經乾枯。
2. 喬灌木進場後種植前因未加以保護措施造成喬灌木折損或乾枯。
3. 植穴挖掘深度不足或穴距間隔及基肥材料不符規定。
4. 客土有效厚度不足，經澆水或下雨一段期間後逐漸沉陷，或含有礫石、磚瓦或其他有礙植物生長之雜物。
5. 支柱插入土層深度未達50cm以上、支撐高度及角度不足，另於坡面三腳支柱應兩腳在下坡面，一腳在上坡面，以符合力學穩定原理。
6. 追肥及除草不確實，或植物遭受病蟲危害未處理。
7. 未存活之植物未立即加以補植更換。

1. 喬木及灌木種類、規格不符契約圖說，不得進場植栽，植栽時應依設計圖說規定施工。
2. 支撐架應選擇適當材料，植栽後應確實固定支撐喬木及灌木，以防傾倒。
3. 施作完成後之灑水養護、防蟲劑之噴灑及追肥作業若不確實時應要求加強改善。
4. 未存活之植栽樹木應立即要求同一規格樹種補植。
5. 作業完成後，確實整理工地。

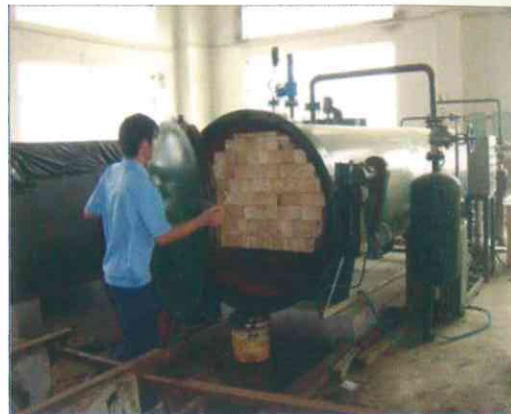
木材確實做好防腐措施
