# 治山設施耐用年限延長對策事例集

2017 年 3 月

林野廳

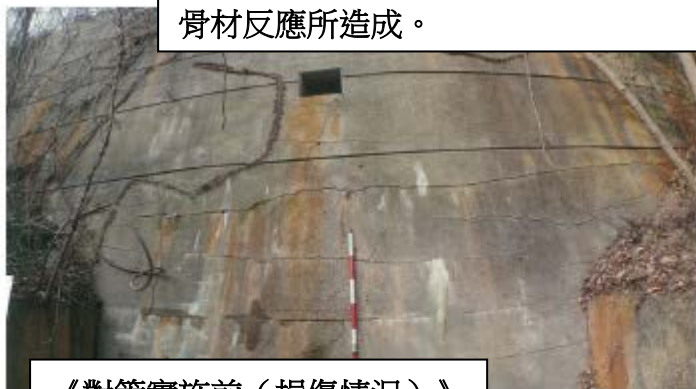
《對策實施前（損傷情況）》

損傷情況：小型防砂壩壩體整面發生龜裂，調查後發現是鹼骨材反應所造成。

小型防砂壩壩體下游面發生龜裂，調查後發現是鹼骨材反應所造成。

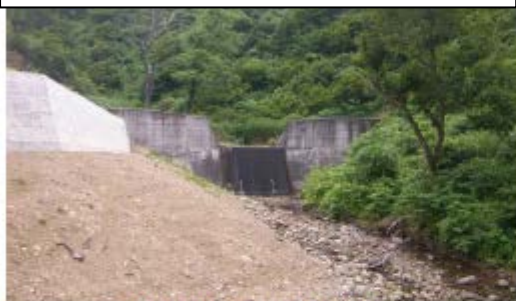
《對策實施前(損傷情況)》

損傷情況：2011 年 3 月 12 日長野縣北部地震造成山腹崩壞，中澤川泥沙大量淤積（壩體無明顯損傷）。

長野縣北部地震造成山腹崩壞，中澤川泥沙大量淤積，因此加高現有防砂壩穩固河床，防止砂石流出。

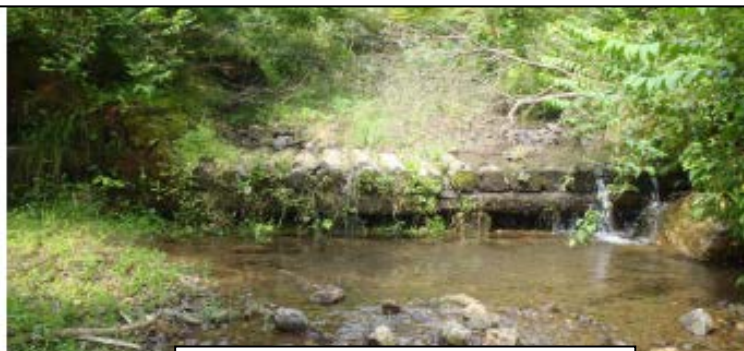
設置 10 年以上，構材持續腐朽，另因多次嚴重豪雨造成破損及損耗。

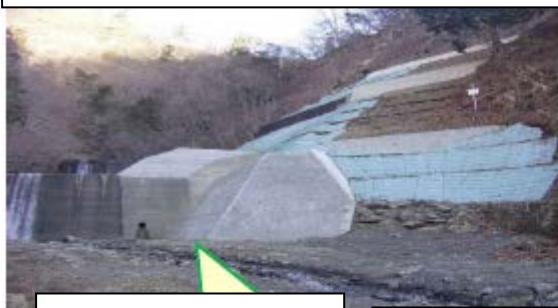
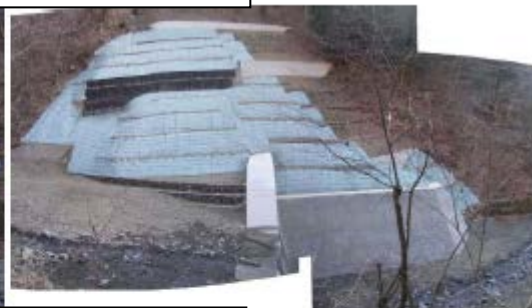
治山設施基礎部位

損傷情況：河床部位淘刷造成基礎部位露出。

豪雨造成治山設施基礎部位淘刷，導致基礎部位露出。

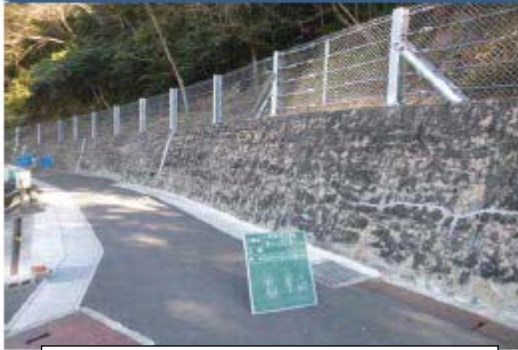
損傷情況：堤身表面發現裂縫。經觀測結果，護牆並無變動。

堤身表面發現裂縫，護牆無變動

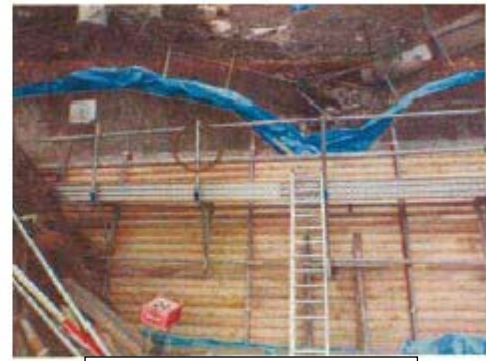
損傷情況：擋土設施分洪道右下側旁有裂縫。

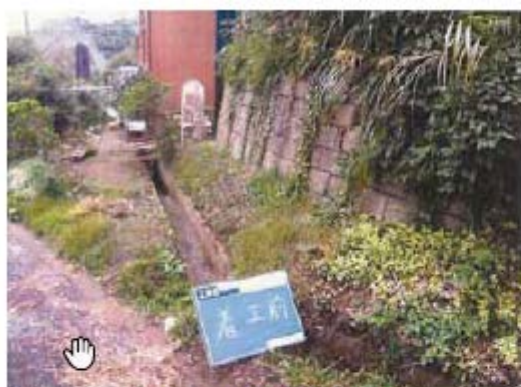
《對策實施前（損傷情況）》

損傷情況：部分混凝土塊突出。

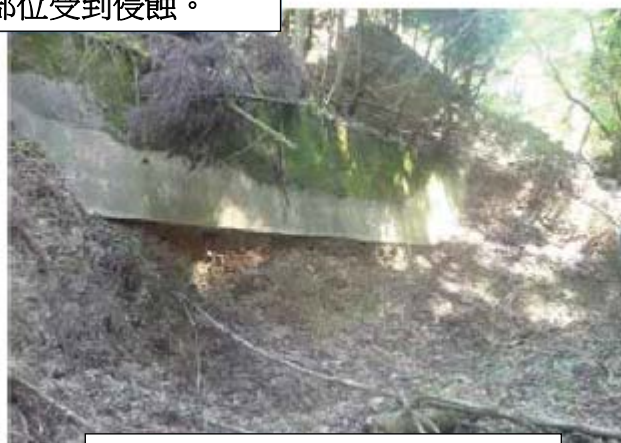
《對策實施前（損傷情況）》

損傷情況：豪雨漲水造成基礎部位受到侵蝕，有可能傾倒。此外河床與擋土工程基礎部位高低差約 2m，其中地盤受到侵蝕。

豪雨時基礎部位受到侵蝕。

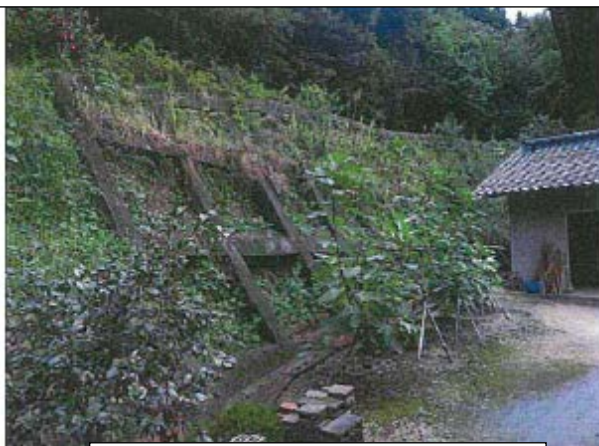
《對策實施前（損傷情況）》

損傷情況：框內侵蝕（表面土壤崩落）

原因：長年劣化

現有格框內侵蝕情形（表層土壤崩落）

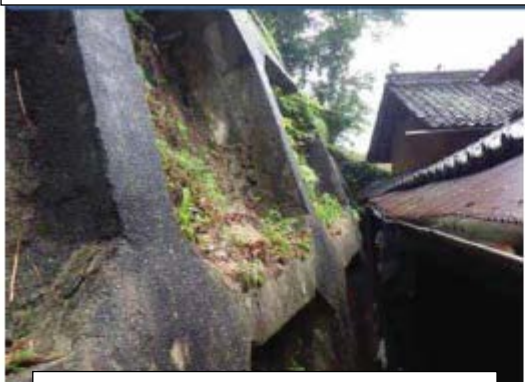
《對策實施前（損傷情況）》

損傷情況：厚層基材表面土壤剝落，金屬網腐蝕。

原因：長年劣化

現有格框內侵蝕（厚層基材表面土壤崩落）、金屬網腐蝕

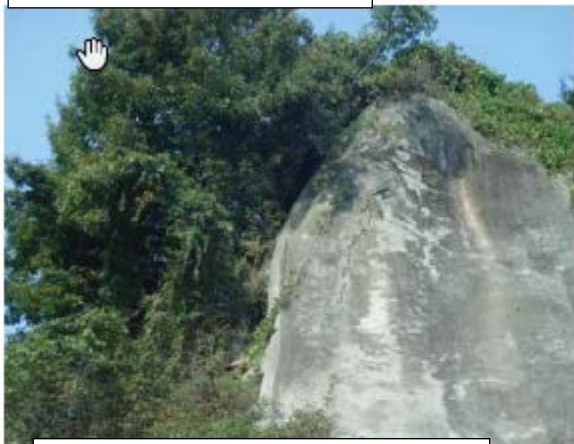
《對策實施前（損傷情況）》

損傷情況：水泥砂漿噴凝劣化

原因：長年劣化

水泥砂漿噴凝劣化

修補內容：撤除損傷部分並重新噴凝

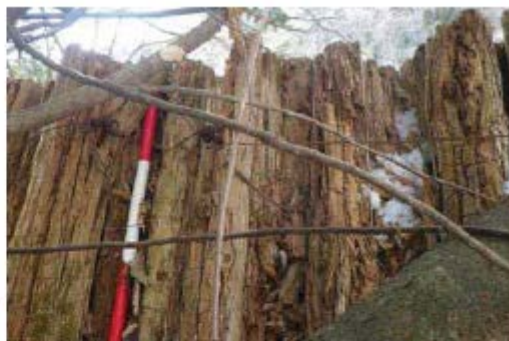
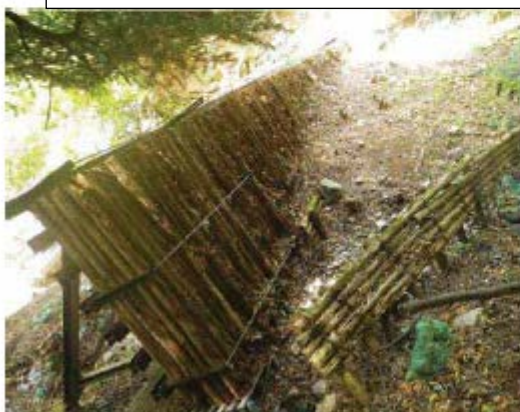
《對策實施前（損傷情況）》

損傷情況：落石防護壁的緩衝材（木材）設置後經過 15 年，已有腐朽及損傷。

落石防護欄的緩衝材（木材）腐朽受損

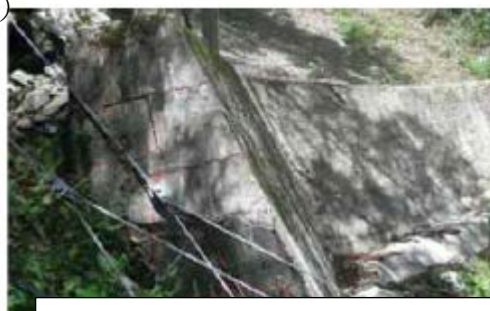
《對策實施前（損傷情況近照）》

損傷情況：基礎的護牆全部位因鹼骨材反應產生龜裂。

原因：施工時使用材料及施工狀況所引起的（鹼骨材反應所造成的龜裂）

落石防護欄的基礎護牆因鹼骨材反應造成多處龜裂

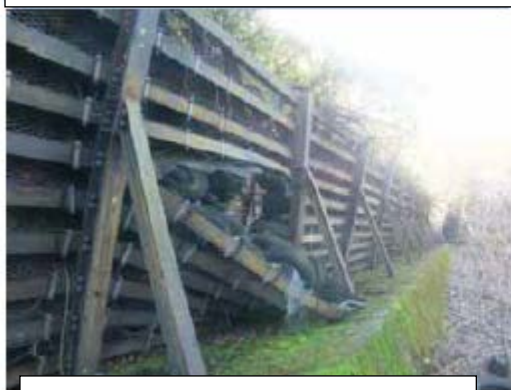
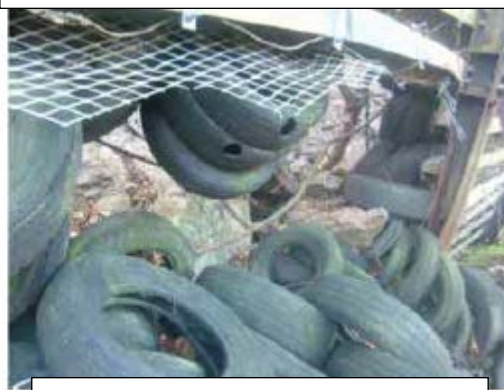
《對策實施前（損傷情況）》

損傷情況：落石防護壁破損

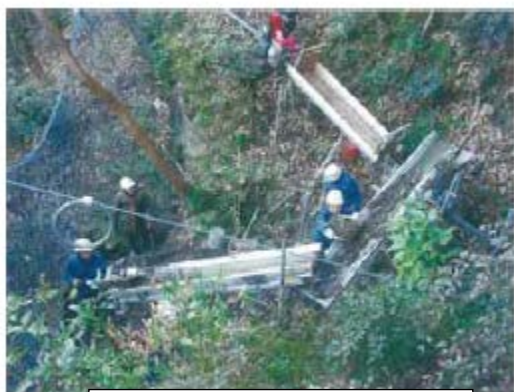
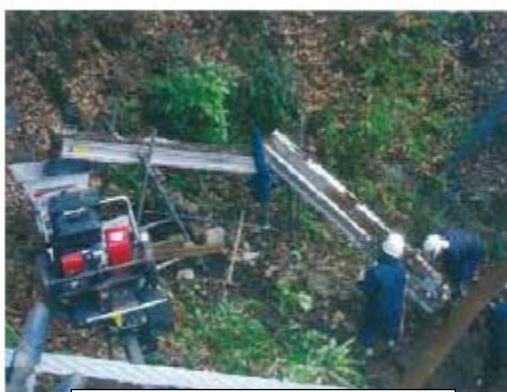
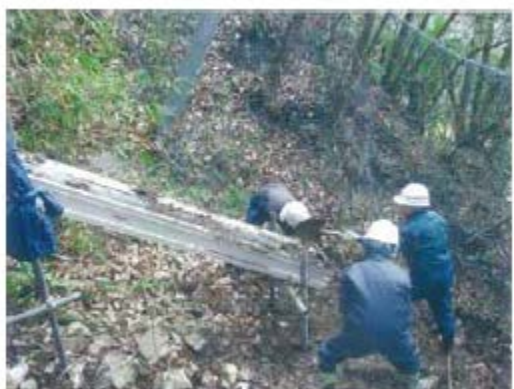
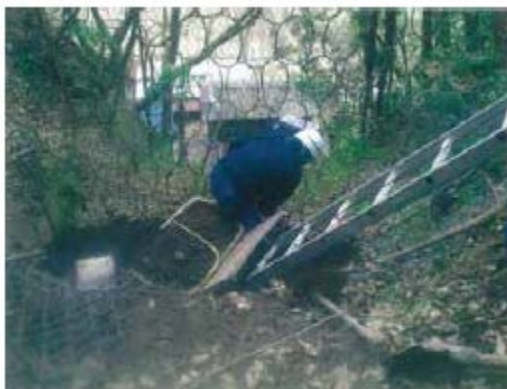
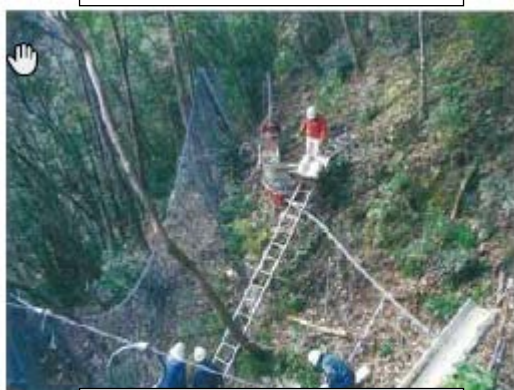
損傷情況：原本在山腹設置高能量吸收型落石防護工做為落石對策。但降雨導致泥砂流下時，全被緩衝欄擋住。(L=5.0m、砂石 21m<sup>3</sup>)

〈堆積土砂撤除情形 1〉

〈堆積土砂撤除情形 2〉

〈堆積土砂撤除情形 3〉

〈堆積土砂撤除情形 4〉

〈堆積土砂撤除情形 5〉

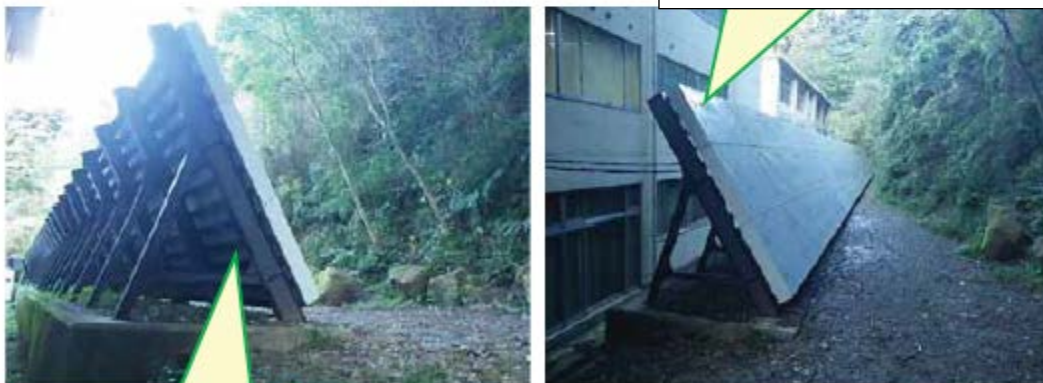
損傷情況：做為緩衝材的箱型石籠鐵線斷裂，卵石從中掉出（緩衝材功效降低）。鋼材全體明顯生鏽腐蝕。

緩衝材：箱型石籠鐵絲斷裂、鋼材：生鏽腐蝕

修補內容：破裂的箱型石籠撤除，替換為新緩衝材。鋼材嚴重腐蝕的構材換新，輕度腐蝕的構材重新塗裝。

更換鋼材並重新塗裝

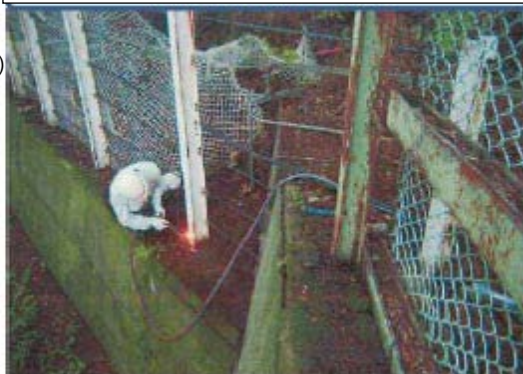
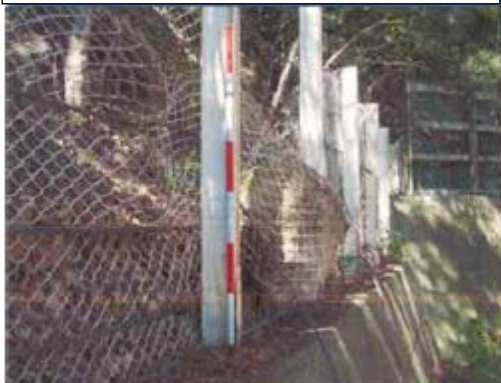
《對策實施前（損傷情況）》

損傷情況：落石撞擊造成防護欄破損

落石造成防護網等損傷

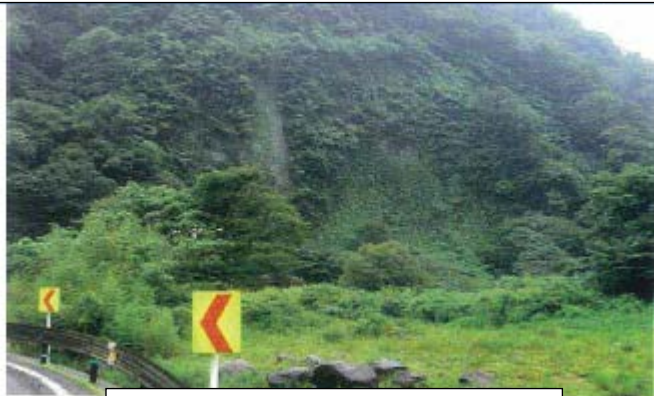
《對策實施前（損傷情況）》

損傷情況：1992 年設置的落石防護網部分破裂造成落石掉落，落石於防護網下方呈大量堆積狀態。

2012 年豪雨時發生落石，造成現有落石防護網破損，落石異常堆積

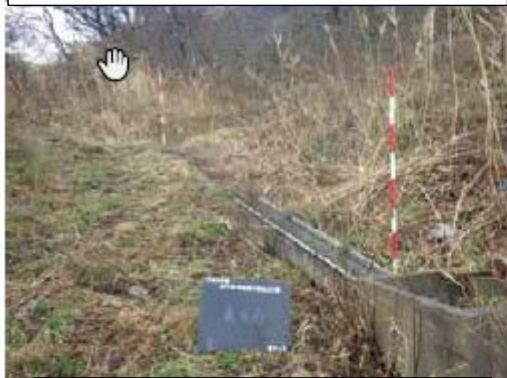
損傷情況：現有水路腐蝕、水路側面沖刷

波紋管水路腐蝕，側面沖刷

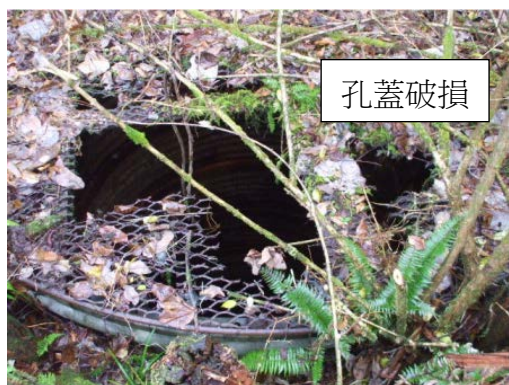
損傷情況：集水井（2 座）蓋板的鐵網因腐蝕破損，造成水井上部有開口。

原因：因是降雪積雪較多的地區，嚴寒狀態及融雪的沉積重量和凍融作用等造成集水井蓋板（多孔金屬網）變形劣化，其後因腐蝕造成破損。

因集水井蓋板的鐵網腐蝕破損，  
造成水井上部有開口

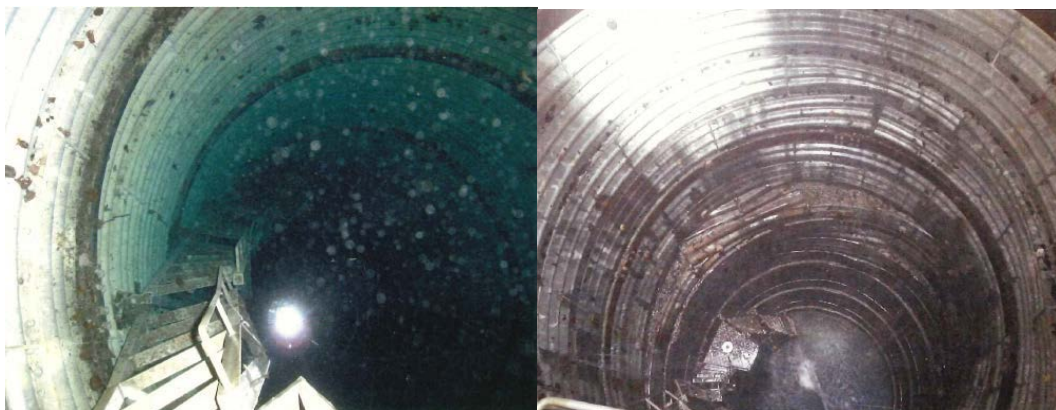
損傷情況：集水井中段（由地上計算約 15.5m 的位置）彎曲，有可能截斷。此外橫向集水管功能也失效。

《對策實施前》（左：儲水情形、右：幫浦排水後（下部埋設狀況及彎曲處））

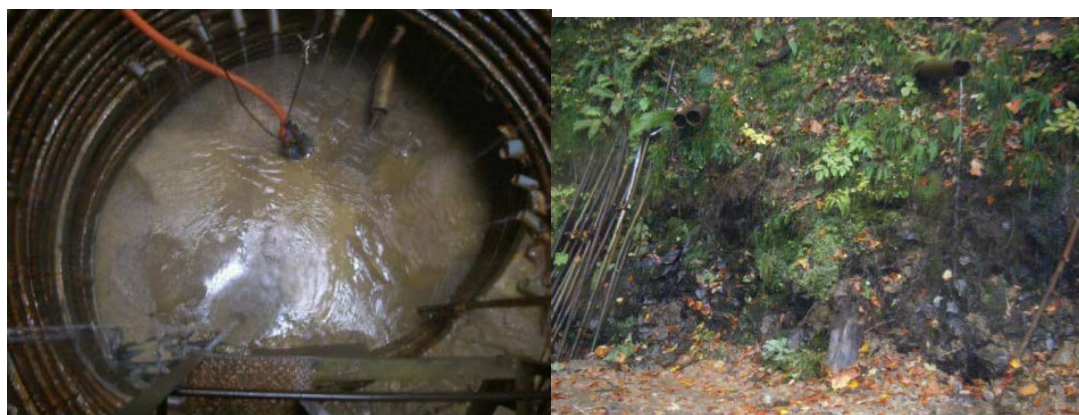
損傷情況：集水井及排水管截斷，集水井內積水。

《對策實施前》（左：集水井內情形、右：排水管（出口）情形）

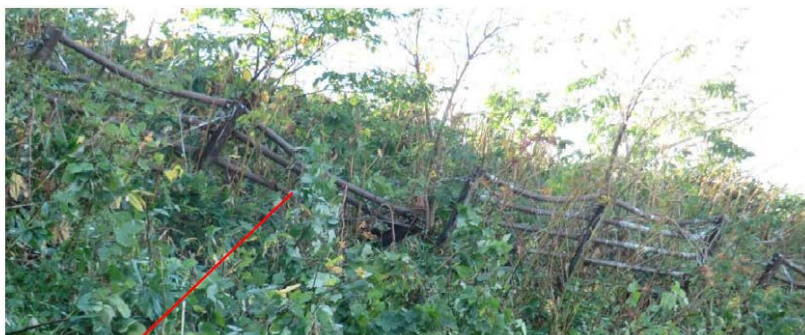
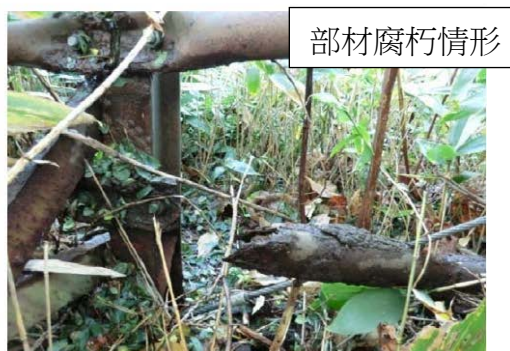
損傷情況：1960、61 年設置的雪崩預防柵欄（鋼製）因長年劣化（腐蝕）造成部分缺損，所有鋼製構件均有腐蝕，鋼製地錨也有部分腐蝕。

現有雪崩預防柵欄因腐朽造成的破損

拆除現有柵欄
