## 應用 H.O.S.T 地圖判釋土石流潛勢溪流影響範圍地形特徵

### —以南投縣神木村 DF199 潛勢溪流為例

#### Interpretation Terrain Features of Potential Debris Flow Torrent Influence Zone Using H.O.S.T Map—A Case of Potential Debris Flow DF199 in Shenmue Village, Nantou.

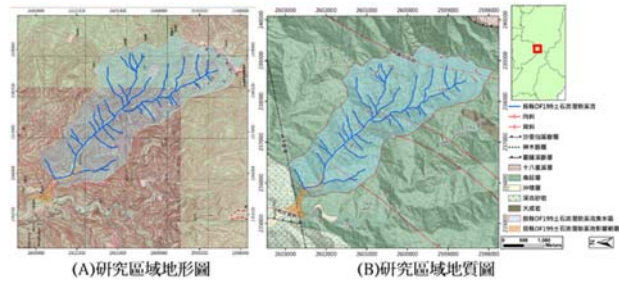
圖1 研究區域地形與地質圖

研究區域為中新世晚期之南莊層、深坑砂岩及現代沖積層(圖1)。南莊層之岩性為砂岩、頁岩與砂頁岩薄互層為主。深坑砂岩以塊狀砂岩夾薄層砂岩為主。在地質構造方面，鄰近沙里仙溪斷層、神木斷層及霍薩溪斷層，

亦有東北－西南走向之向斜及背斜軸通過，致使該地區地層多為破碎的岩層，易受風化與侵蝕作用影響而發生崩塌，為土石流潛勢溪流帶來大量的土砂料源。

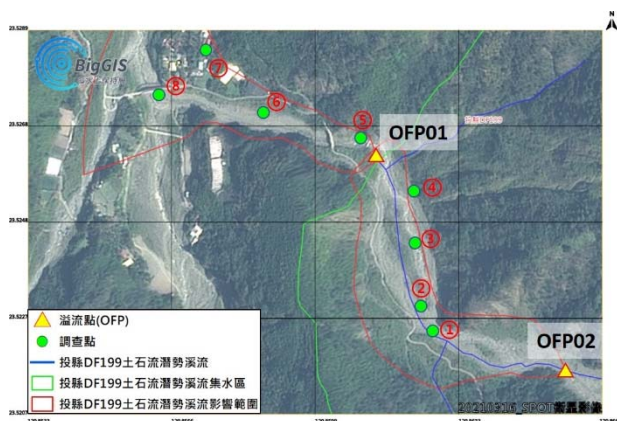
圖4 現地查核點位圖  
(拍攝時間2021/03/16 SPOT衛星)

本研究針對室內判釋之影響範圍與微地形特徵，進行野外查核作業，查核方式為沿投縣DF199溢流點2(OFP02)至下游匯流口，查核點位置圖如圖4所示，同時，填寫「土石流潛勢溪流基本資料現地調查表」(水土保持局，2019b)，將調查表單內要求之查核位置，蒐錄現地影像、進行GPS定位與查核河道土砂沖淤情形，且依現地地形及歷史災害紀錄檢核潛勢溪流現況與溢流點位置。

如圖4所示自溢流點2（OFP02）至下游匯流口，共計8項查核點位置將其地貌特徵分述如下：

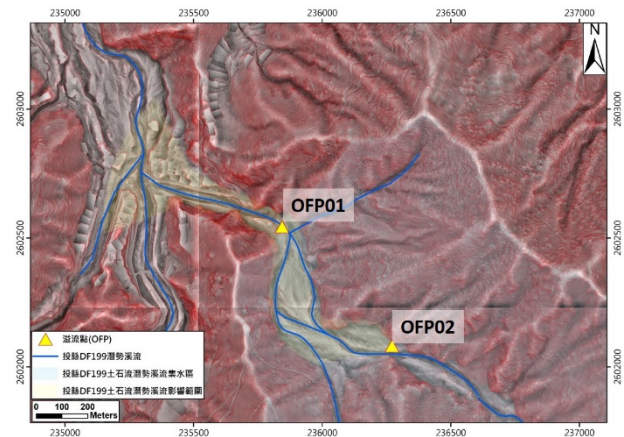
圖5 投縣DF199影響範圍全景H.O.S.T圖  
(2011年DEM產製)

在地形特徵方面，H.O.S.T地圖可清楚看出河道上明顯土砂堆積地形，且由沖積扇地形邊界可見不只一期的土砂堆積，若同一集水區在谷口處多次堆積不同時期沖淤者，稱為複成沖積扇(周憲德，2020)。判讀H.O.S.T地圖發現，投縣DF199影響範圍內有2處複成沖積扇地形特徵。其一，位於溢流點1及溢流點2間，支流所構築的沖積扇(圖6)，該支流可觀察到完整的發生段、流動段及淤積段，且具有明顯溪谷地形，但因集水區範圍較小，所產生之沖積扇範圍不大，而此沖積扇因受出水溪主河道沖刷，沖積扇以狹長型分布於主河道攻擊坡。
