計畫編號：110 保發-8.1-保-01-06-001(Z)

以 UAV 搭載高解析熱像儀於水工構  
造物及邊坡穩定工程等構造物之巡檢  
**Inspections of hydraulic and slope  
stability structures with UAV-based high  
definition thermal camera**

執行單位：逢甲大學

中華民國 110 年 12 月

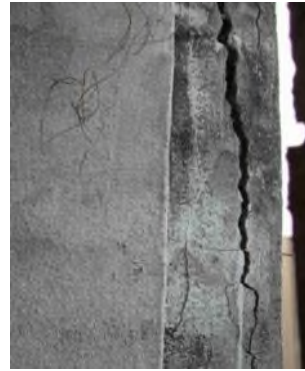
圖 2-8 E 點外柱裂縫放大圖

其結果顯示在裂縫的位置、材料差異部位、孔洞、水分聚集處、牆背透空或牆背後與樑接觸等部位，均可顯示出與周圍相異之溫度圖徵，即可找出建築物問題部位。

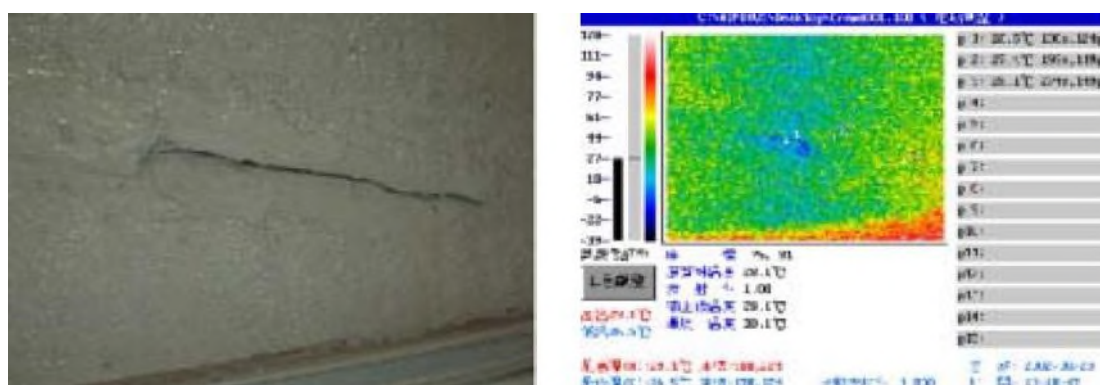
圖 2- 12 西子灣隧道紅外線檢測實例

試驗結果呈現若襯砌表面滲水或內部結構有孔隙，都會導致熱傳受阻而使溫度降低，並且認為曾修補過之隧道襯砌結構，可利用紅外線熱影像分析，檢查修補工程品質是否確實。

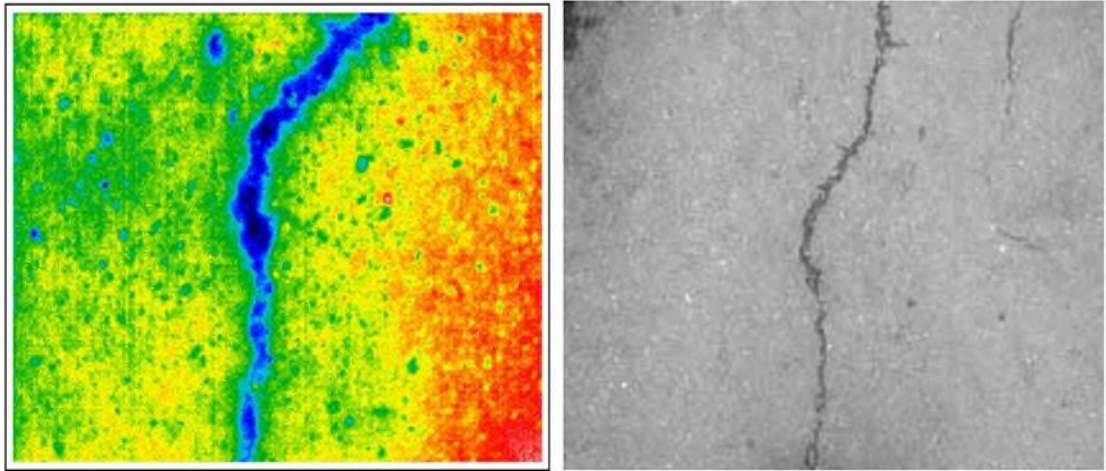
圖 2- 16 縱向裂縫之熱影像&光學影像對照圖

結果顯示藉由熱影像圖可有效辨識熱影像特徵，對於 2~5mm 之裂縫能有效判斷，裂縫面積較小者具有較大的熱惰量，其溫度上升

較慢，可用以推知裂縫等級的依據。

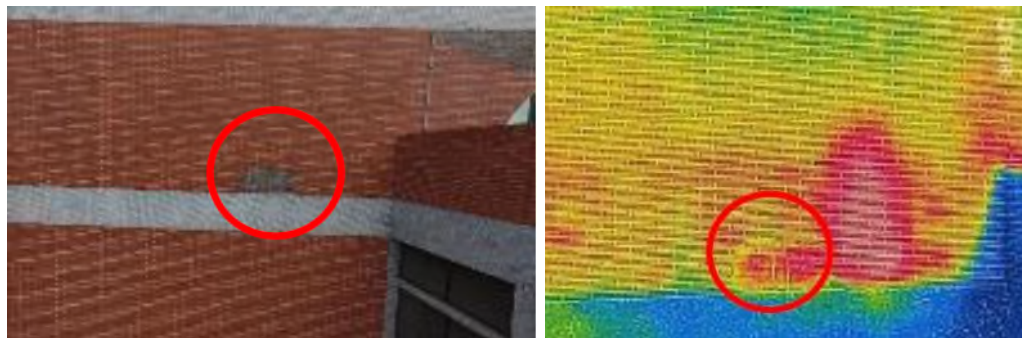
圖 2- 24 大樓外表剝落磁磚熱影像&光學影像對照圖

結果顯示以紅外線無人飛行載具熱顯像系統於飛行模式進行磁磚缺陷檢測，由差異化處理可分辨磁磚缺陷脫層大致範圍。

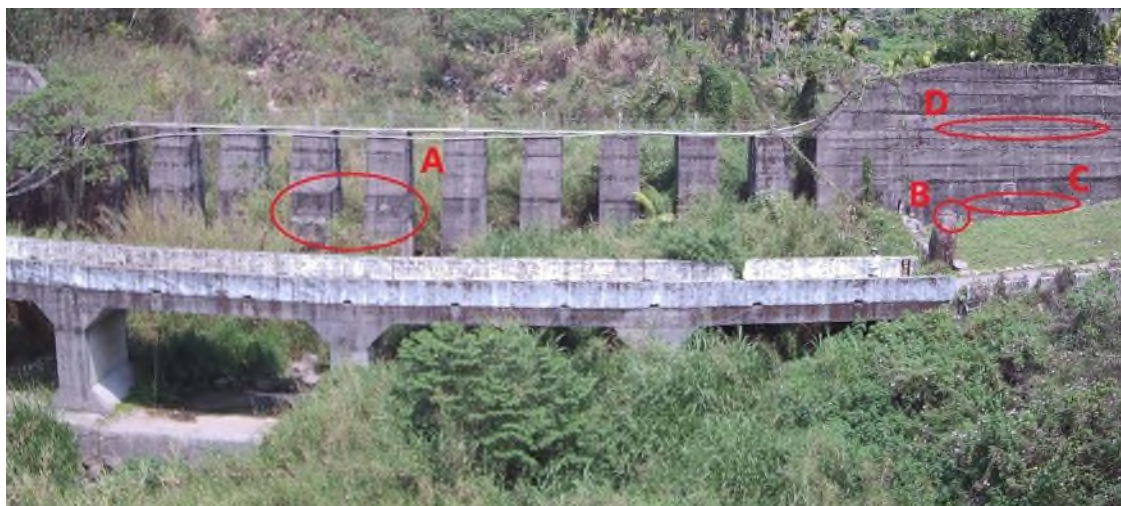
圖 3- 3 區域 4 A~D 分布位置圖

其中區域4（信義鄉潭南村）發現之疑似裂縫點位較多共有4處（A~D），以區域4進行詳細分析，分布位置如圖3-3所示。

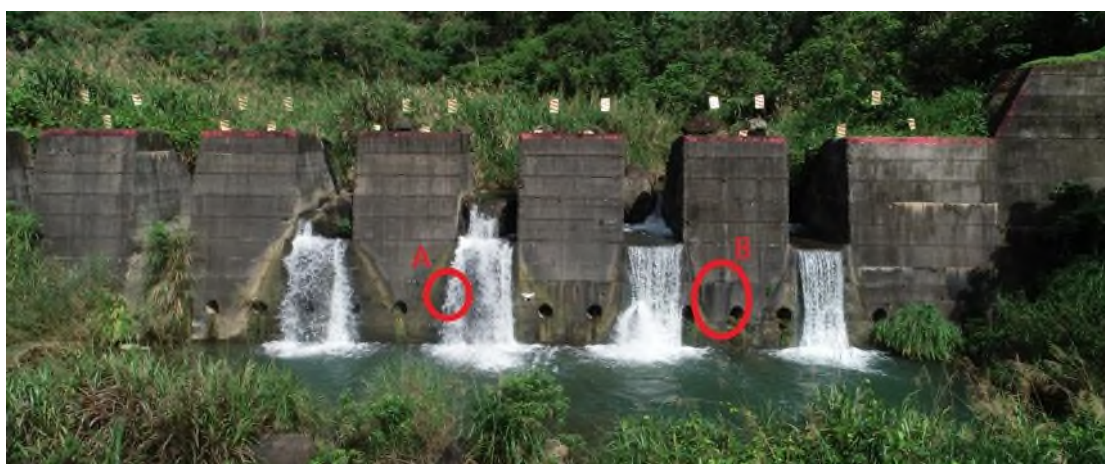
圖 3- 13 區域 2 A~B 分布位置圖

本團隊在 2021 年 7 月 6 日於區域 2（國姓南港村）進行第二次飛行拍攝。由於在期初拍攝時團隊發現有一處懷疑是表層滲水，因此在期中飛行拍攝時重覆查證，並發現另外一處疑似表層滲水（A~B），第二處驗證成果以區域 2 進行詳細分析，分布位置如圖 3- 13 所示。

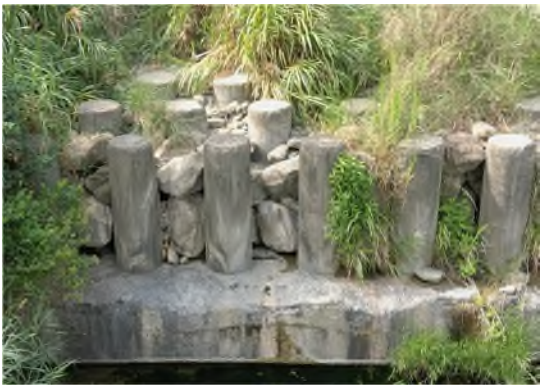
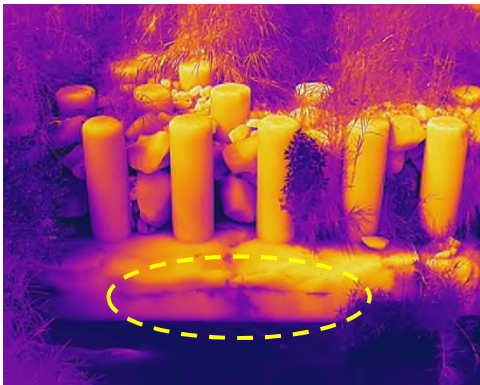
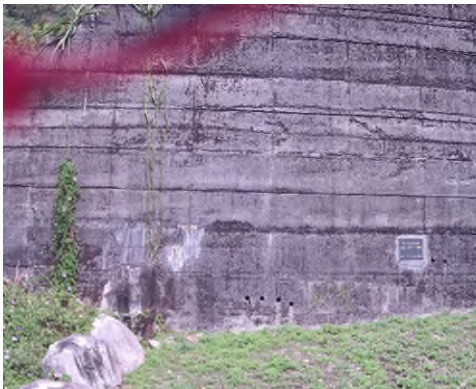
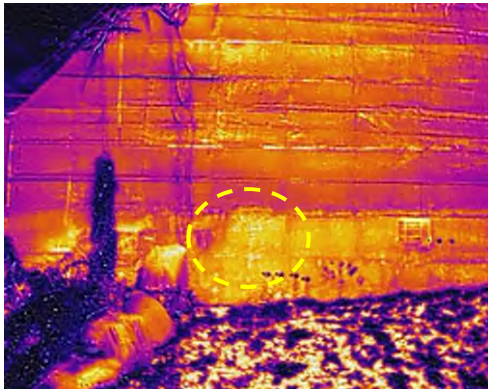
| 類型 | 區域 | 可見光 | 熱影像 |
|---|---|---|---|
| 1<br>裂縫<br>滲水 | 1 | | |

由第三期驗證區域 1 影像，如圖 3- 19~圖 3- 20 所示，可清楚發現於壩體上有明顯的裂縫產生，而對比可見光影像亦可發現已有滲水的現象，此種裂縫可初步判釋該處可能有裂縫滲水情況，有造成結構物破壞的疑慮。

本計畫將第一期~第三期中，由熱感影像上所觀察到的混凝土缺失統整成一張總表如表 3-6，並將其分類為裂縫滲水、施工縫、混凝土破損、混凝土表面修補與基礎淘刷等樣態。而裂縫滲水與混凝土破損及基礎淘刷等情況，可能有造成結構物破壞的疑慮。施工縫對於結構物安全較無直接影響，但須注意是否有滲水情況，若有則應注意造成混凝土侵蝕與破壞之疑慮。另本計畫混凝土缺失之樣態判釋成果，已經由相關專家學者確認後調整。

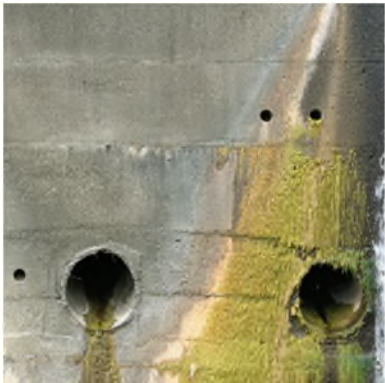
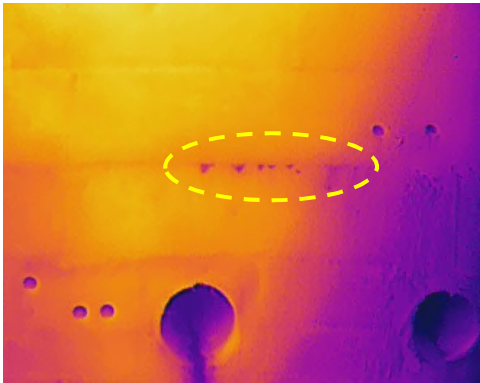
| 類型 | 區域 | 可見光 | 熱影像 |
|---|---|---|---|
| | 2 | | |

第三期驗證區區域 2 影像，由熱影像可以清楚判釋壩體施工縫，如圖 3- 21~圖 3- 22 所示，此種間縫對於結構物安全較無直接影響；惟第三期驗證區區域 12 熱影像中可發現，施工間縫中有滲水現象發生時，如圖 3- 23~圖 3- 24 所示，則須注意滲水情況，可能造成混凝土破壞疑慮。

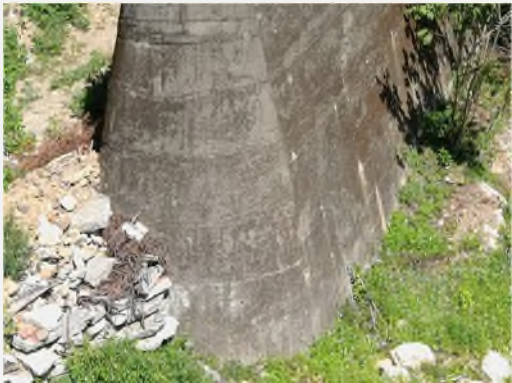
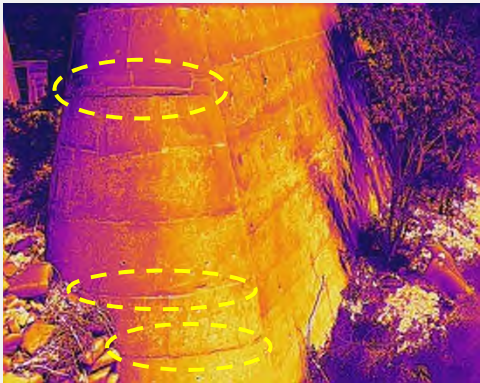
| 類型 | 區域 | 可見光 | 熱影像 |
|---|---|---|---|
| | 10 | | |

第三期驗證區區域 10 影像則可對比施工縫與裂縫之區別，由圖 3-25~圖 3-26 所示，熱像圖中可較清楚發現施工縫呈現規則線型而裂縫則為較不規則形狀，其中施工縫對於結構物安全較無直接影響而裂縫則為混凝土破壞的前期徵兆；然而無論是施工縫或是裂縫滲水，皆須注意滲水情況，皆有可能造成混凝土侵蝕與破壞之疑慮。

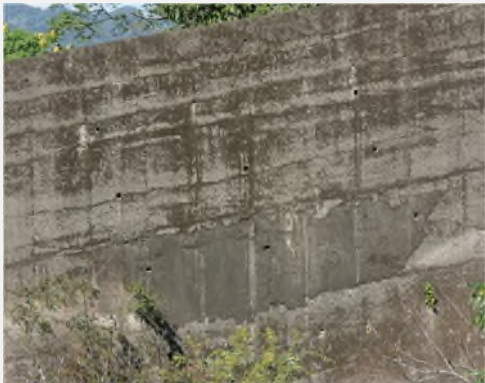
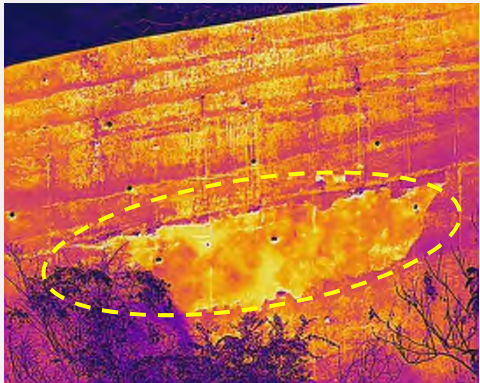
| 類型 | 區域 | 可見光 | 熱影像 |
|---|---|---|---|
| 4<br>混凝土表面修補 | 10 | | |

層現象、排水孔位置以及疑似裂縫位置，並且因植被遮蔽程影響，造成影像呈現不同暗沉程度；而藉由熱感與可見光影像的比對，可以初步判釋當熱感影像出現不規則線型時，該處便可能為有裂縫的情況；並且當熱感影像中於較亮的區域出現較為暗沉的色塊，該處便可能為有水泥補強之情況。

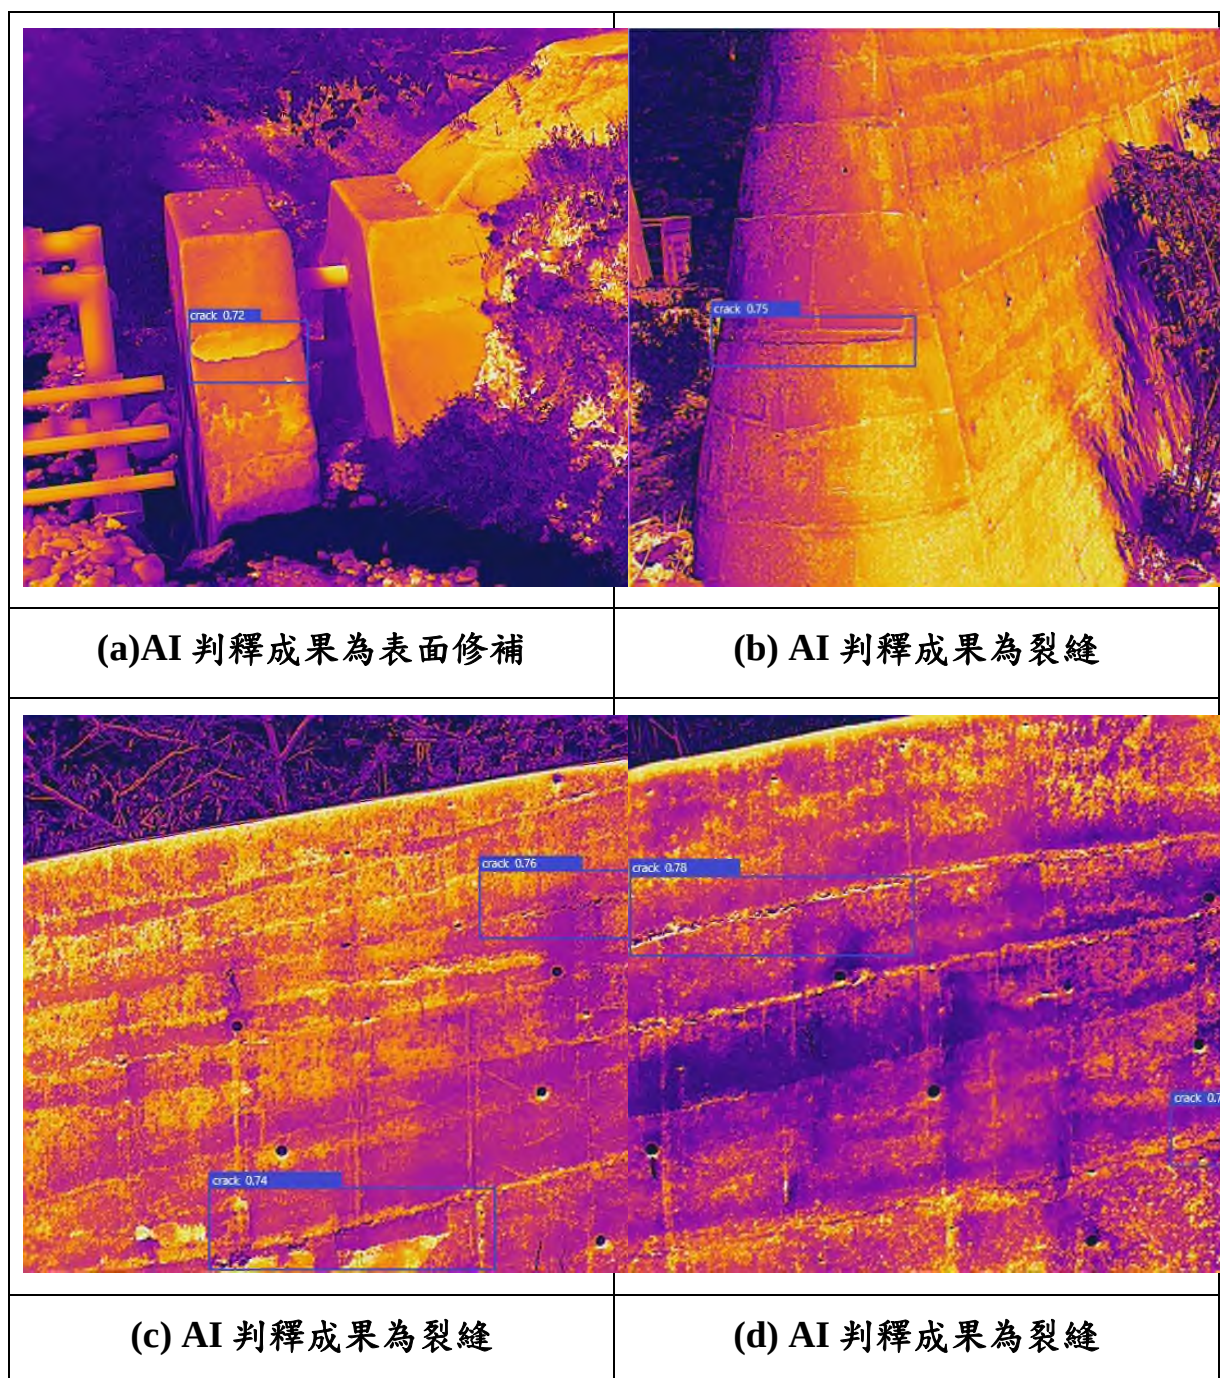
圖 3- 27 AI 人工智能判識成果圖

從已有的熱影像中選取訓練樣本，分別為施工裂縫、表面修補、裂縫滲水以及混凝土破損等，數目共約 50 筆。經訓練後初步驗證結果如圖 3- 27 所示，藍色框為判釋結果範圍，數字代表可靠度，結果顯示較明顯裂縫或混凝土表面補強效果較好，可靠度高於 0.7 以上。裂縫滲水樣態則可靠度低於 0.4 以下，可能原因為樣本數太少，未來若增加樣本數應可改善 AI 判釋效果。
