# 結合UAV之水土保持設施與 環境智慧監測方法之研究

計畫主持人:潘乃欣 教授 國立雲林科技大學營建工程系

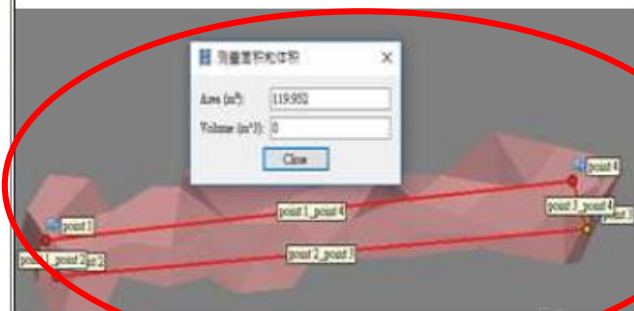
# 固床工劣化 範圍量測

固床工1

尺寸 27.4M

檢測日期: 2019-08-16

0.193 - A

劣化範圍: 約119 平方公尺

維護方式: 基礎有部分掏空但尚未影響功能，如有範圍再擴大建議進行填補，以例行巡檢加檢查。

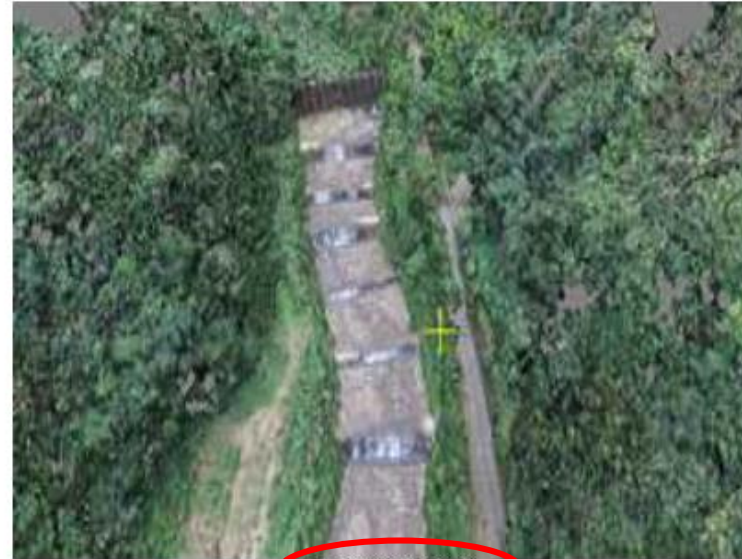
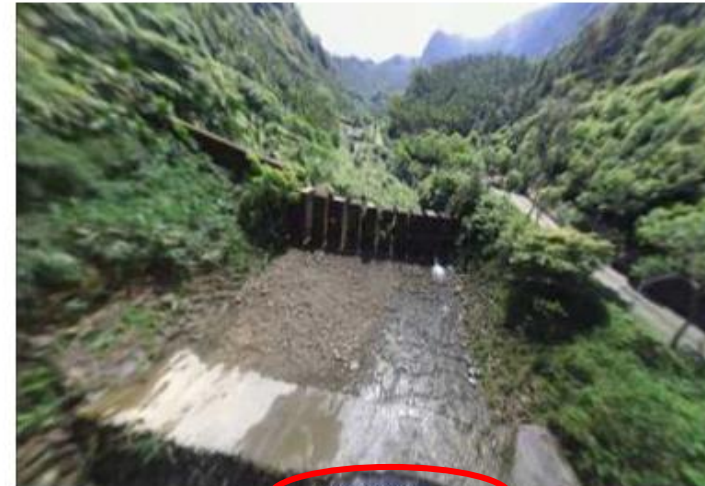
3D全區俯視圖

| 全區概況 | 部分固床工有掏空趨勢尚無影響，設施結構功能正常，符合該區設施功能需求，建議每年進行常態檢測並觀測掏空變化趨勢。 |

- 110年3月於防汛期前巡檢時，樣態為河道中有大量的植生覆蓋樣態上屬暫時現象，於110年9月防汛期後巡檢所拍攝，於影像上可得知，河道原先被植生覆蓋經河水沖刷後，露出河道但有部分防砂結構下方有些微掏空樣態，但整體尚屬正常現象因此現況等級A級，維護巡檢可依系統建議正常巡檢即可。

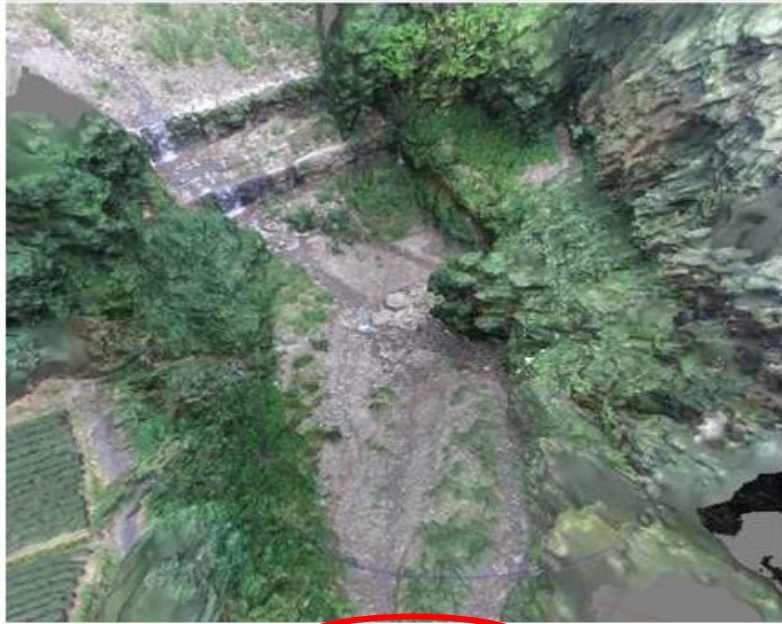
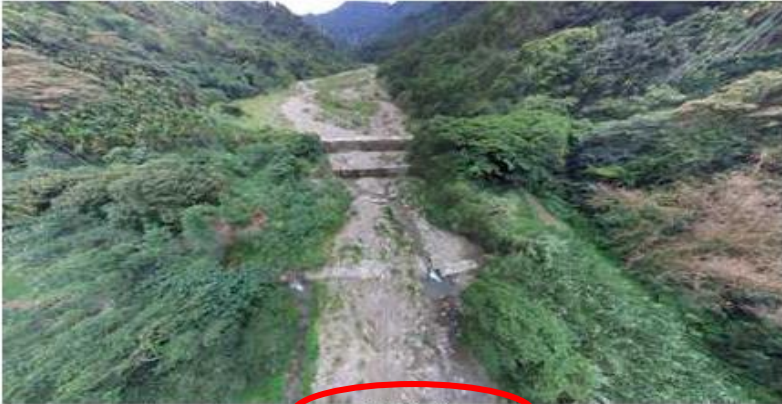
| 全區概況 | <p>B</p> <p>上游因曾發生土石流而有土石淤積情況，設施損壞部分已有補強，有座固床工損壞，整體功能已有發揮功能，待土砂平衡後重新規劃設計施工以符合此現況需求。</p> | |

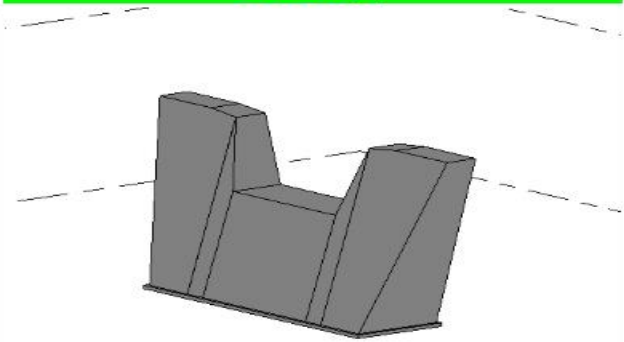
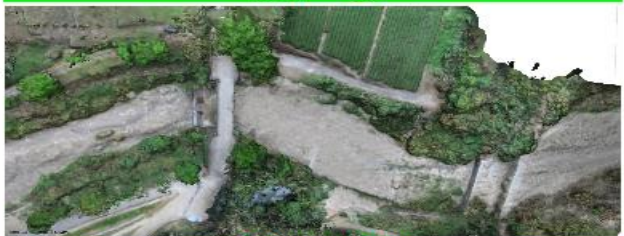
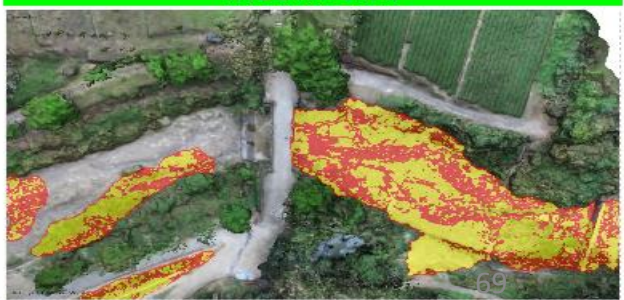
| 基本資料新增作業 | | 的歷史資料 | 資料新增修改 | |
|---|---|---|---|---|
| | | | 差異值: | 32% |
| | | | 現況CI值: | B |

- 在案例中的於108年收集影像中可以看到雖有土砂淤積但尚可看到河道型態，於110年4月所收集影像清楚發現上游被大量土砂淤積覆蓋，且原先於河道右方護岸邊已部分土砂掩埋，然而該河道上方有崩塌地產生，以致土沙重刷至下游，使的河道淤積樣態產生，現況上屬B級，淤積的暫時現象，維護上建議常態巡檢進行排定清淤疏濬。

\* 建議例行巡檢加上淤積清除。
