**GB-SAR 於偵測局部與大範圍地滑  
技術研發與驗證**  
**Methodology Developing and Validation  
for Monitoring Portion or Large Scale  
Landslide with GB-SAR**  
**( 期末報告書 )**

執行單位：國立成功大學

執行期間：112 年 02 月 08 日至 112 年 12 月 31 日

**農業部農村發展及水土保持署 編印**

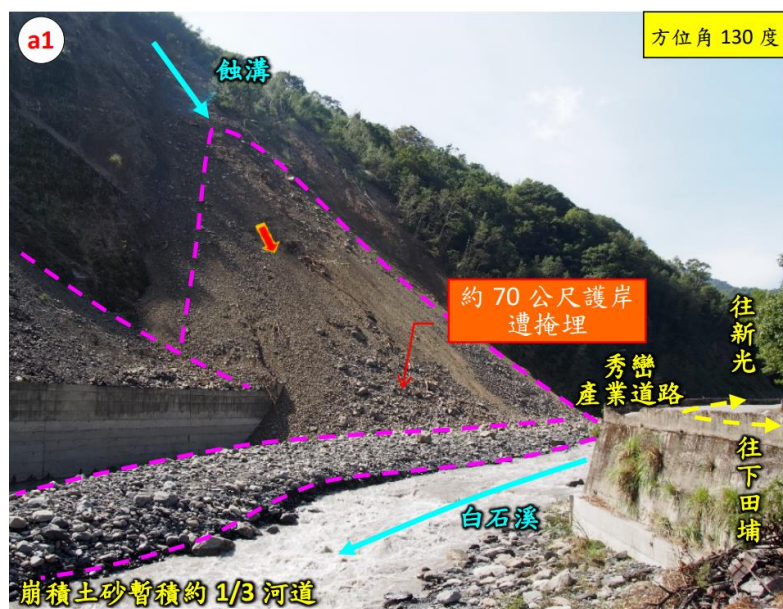
圖 1-5 民國 105 年十月 DS194 崩塌地現場照(農村水保署，2016)

民國 105 年梅姬颱風過境後，受颱風的間接影響，10 月 1 日上午 10 時，DS194 崩塌地發生崩塌，崩落之土砂堆積於白石溪河道，佔據約三分之一河道寬度。初步推估崩塌面積約 5,460 平方公尺，土方量約 3,500 立方公尺。約有 70 公尺之護岸遭掩埋(農村水保署，2016)，現場如圖 1-5 所示。該年後續也陸陸續續發生山崩的災情。儘管農村水保署已在上方進行噴漿等土石固定之工程，崩塌範圍還是持續發展。

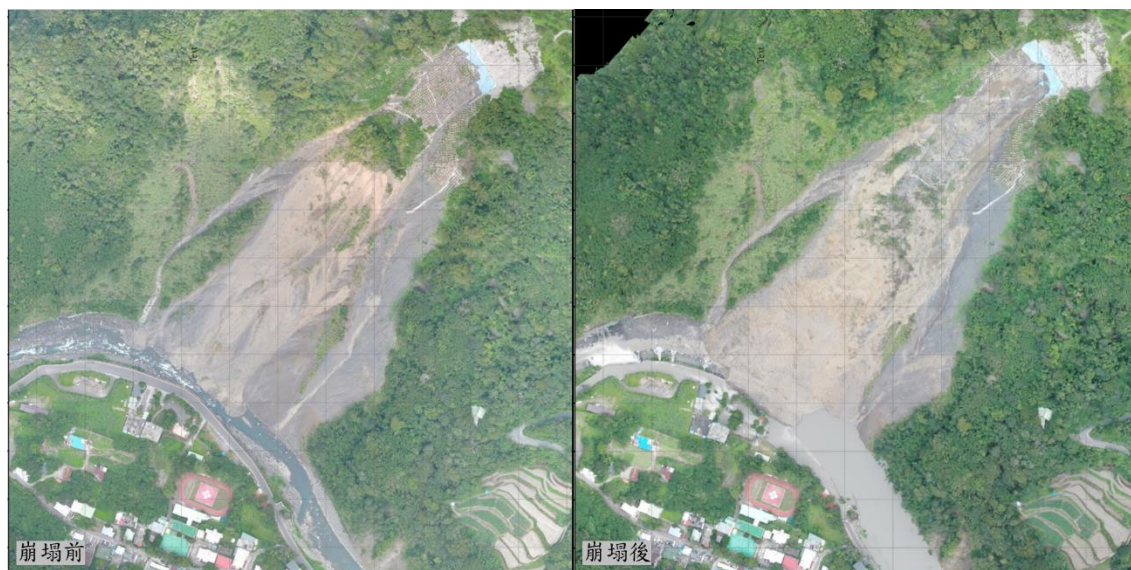
圖 1-6 民國 110 年九月 DS194 崩塌地空拍照

民國 110 年璨樹颱風過境後，DS194 崩塌地受璨樹颱風外圍環流降雨影響，9 月 13 日十時發生崩塌，崩落土石淤積於白石溪河道與左岸竹 60 線道路，造成交通中斷及溢流溪水漫淹民宅。由圖 1-6 空拍照可清楚看到，崩塌土石阻塞溪流，溪邊直接受淹水影響，五戶民宅緊急疏散撤離外，秀巒國小亦全面停課轉往分校上課。現場照片如圖 1-7 所示。

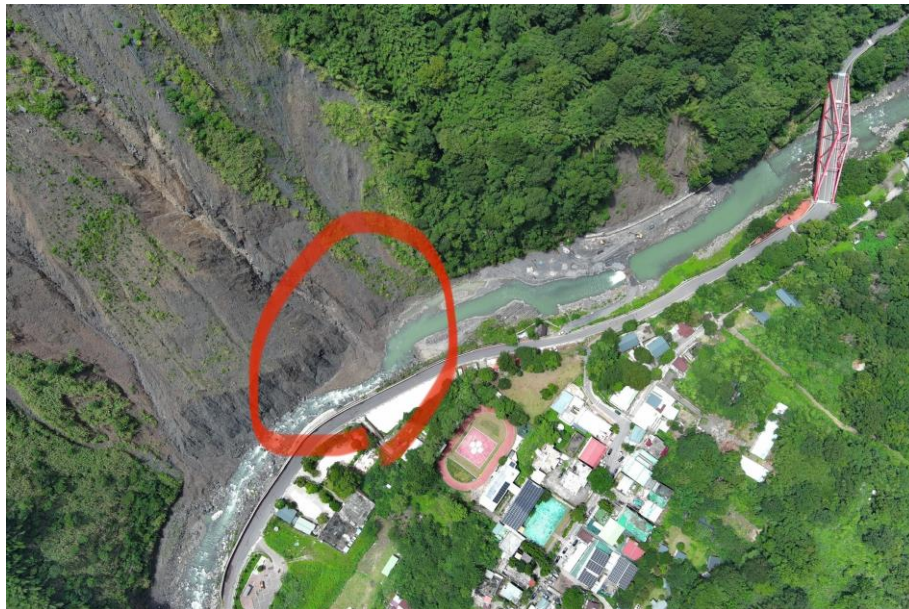
圖 1-8 秀巒崩塌地土石堆積於河道情形(2023/7/1)

DS194 崩塌地於 2023 年 6 月 30 日發生河道阻塞之情況，現場狀況無立即安全疑慮，相關單位於 7 月 7 日完成河道疏通作業，如圖 1-8 與圖 1-9。

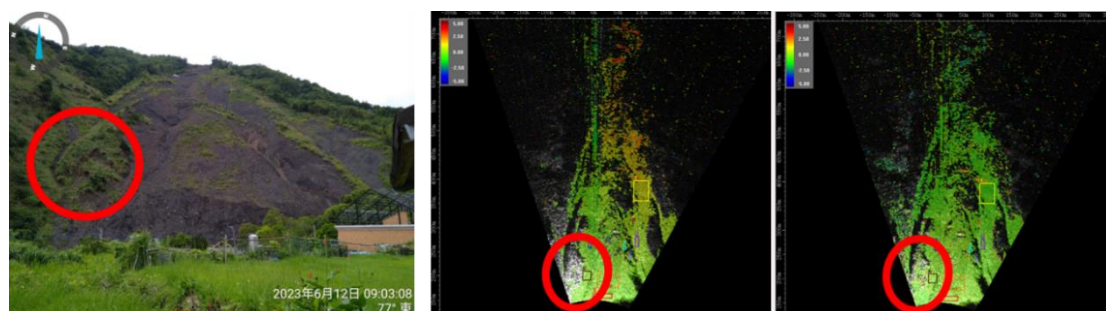
圖 3-5 植被區產生同調性位置圖(中)無同調性(右)產生同調性

檢視各分組的資訊，於 DS194 崩塌地左側的植被區在夜間觀測時均有建立同調性的情況發生，使得可以分析微變動的範圍增加，可能由於夜間的溫度與濕度，使雷達回波之同調性的計算可以建立起來，但是白天當溫度升高濕度降低則植被產生同調性的情況即會消失的情況，如圖 3-5。詳細發生的時間彙整如表 3-1，大多在夜間發生。

在 SAR 分析中，同調性持續與否可以作為是否有較大的變化的指標，若變化過大則失去同調性。但觀察本研究區的同調性失去與重新建立的位置位於植被區域，在大部分的時間，植被區不能穩定形成同調性，主要原因為葉面的晃動會使 GB-SAR 的同調性無法超過閾值，故即使同調性範圍有增加或減少，仍應以有持續且穩定同調性的範圍做為微幅變動分析的範圍，並不適合用於檢視是否有變化過大的情形。

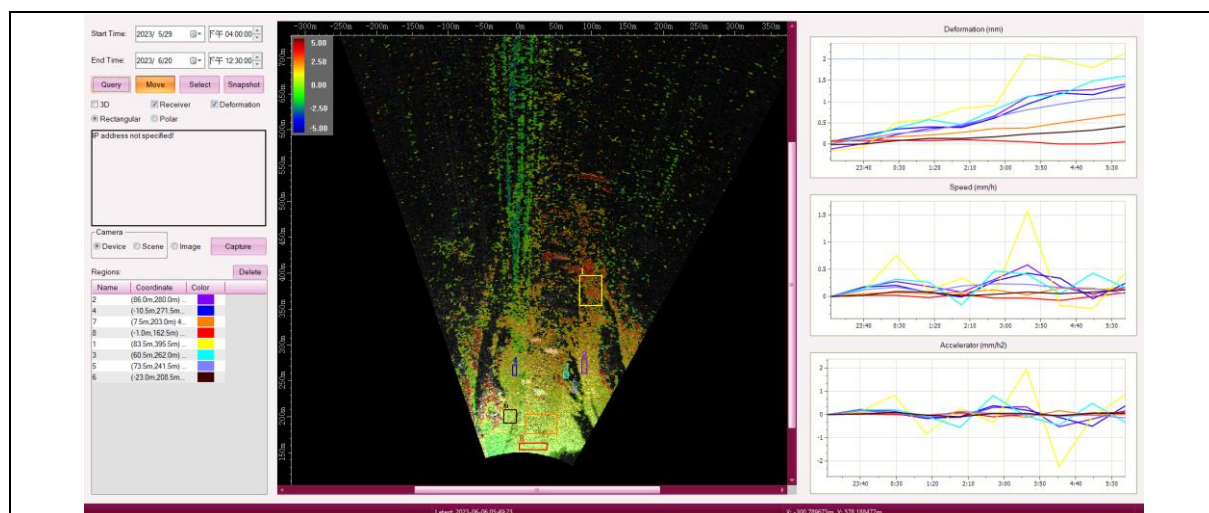
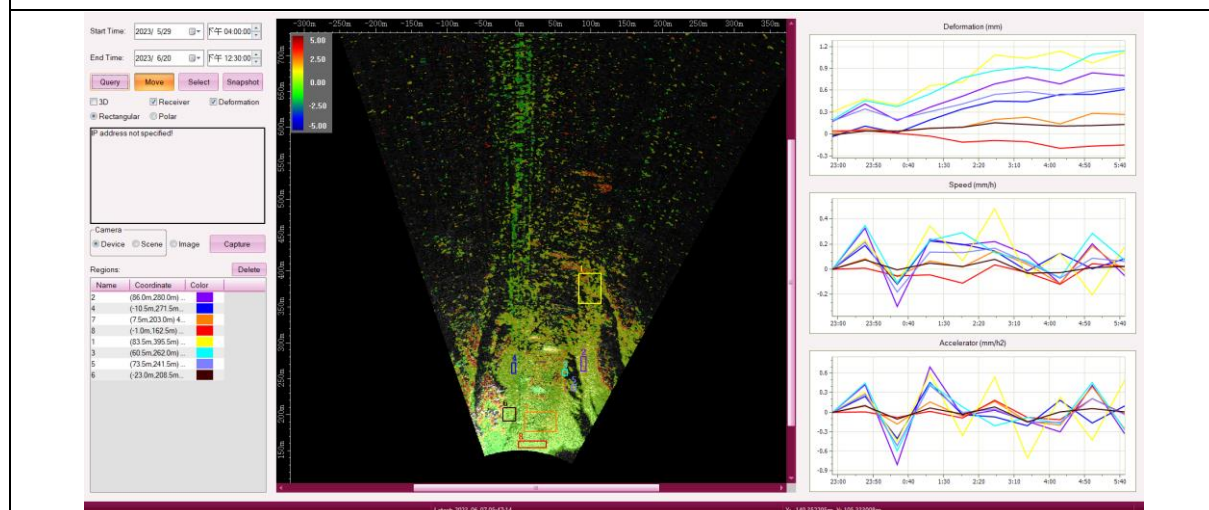
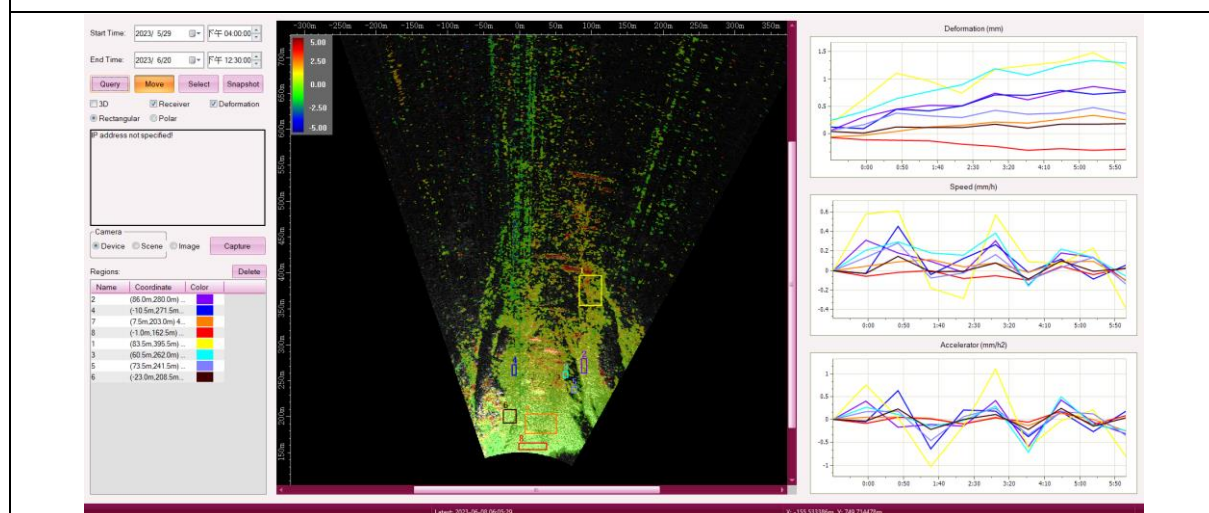
彙整植被區域產生同調性區域，可以發現在第 23、26、29 組的時間內，在植被區域內有顯著變動，且有往下滑動的趨勢變化量達 5mm 以上。但當日出後溫度漸增則植被區的同調性消失則無計算其變化量。

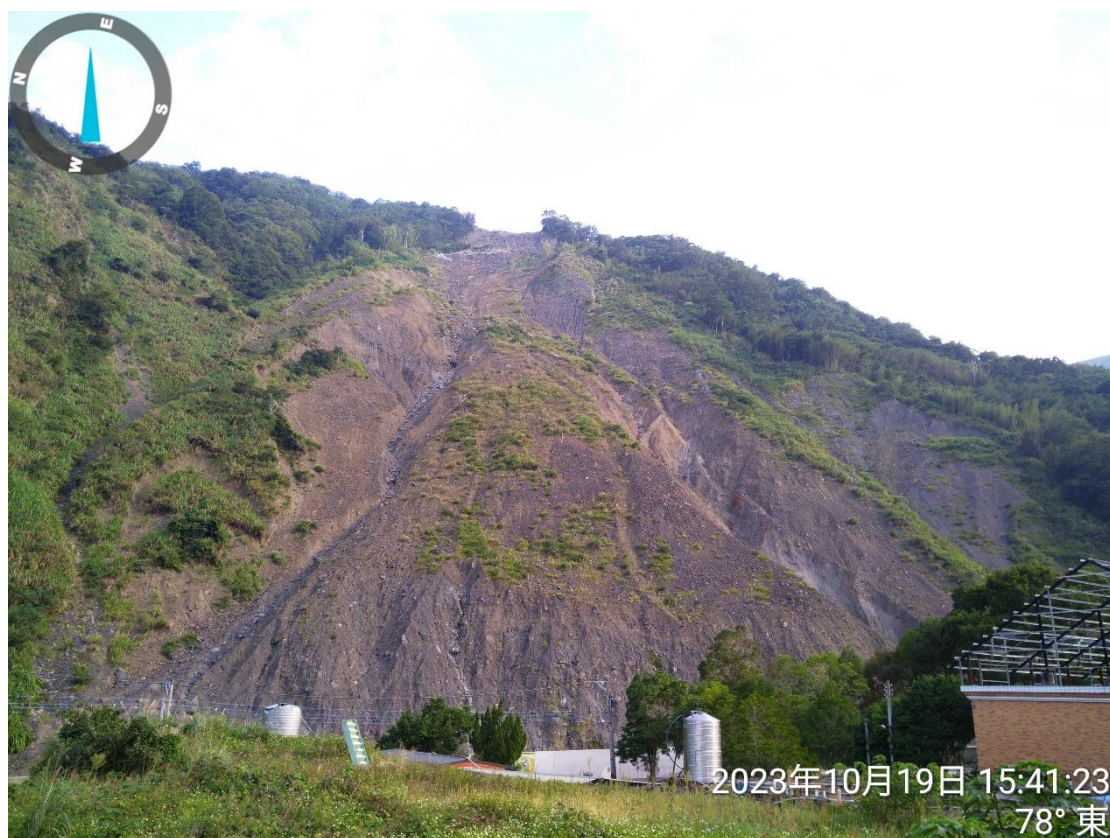
圖 3-12 DS194 崩塌地現地照片(2023/10/19)

進行 GB-SAR 監測期間，每日早上及下午皆會拍攝一張現場邊坡狀況照作紀錄。本團隊自 2021 年已前往 DS194 崩塌地進行共五次監測作業。在 2021 年的照片可以發現蝕溝並不明顯，觀察兩年來現場邊坡之狀況，可發現，中央邊坡裸露處長了些植被，而左側原先近似臺灣形狀之植被區域，於 2023 年 5 月份與前次相比，明顯有滑動現象，可見此處植生無法穩固邊坡。因 2023 年 6 月 30 日右側蝕溝 2 土石大量滑落，造成河道阻塞情形，故可發現 2023 年 10 月份與前次 5 月份現場照相比，蝕溝有明顯加深加寬現象。而第一次與最後一次現場照相比，上邊坡較為鬆動之裸露土石，至今已被沖刷下來，且整體蝕溝皆有加深情形。合計於監測期間(2021 年至 2023)進行了兩次無人機空拍及一次光達掃描，以利人員現場邊坡狀況釐清。

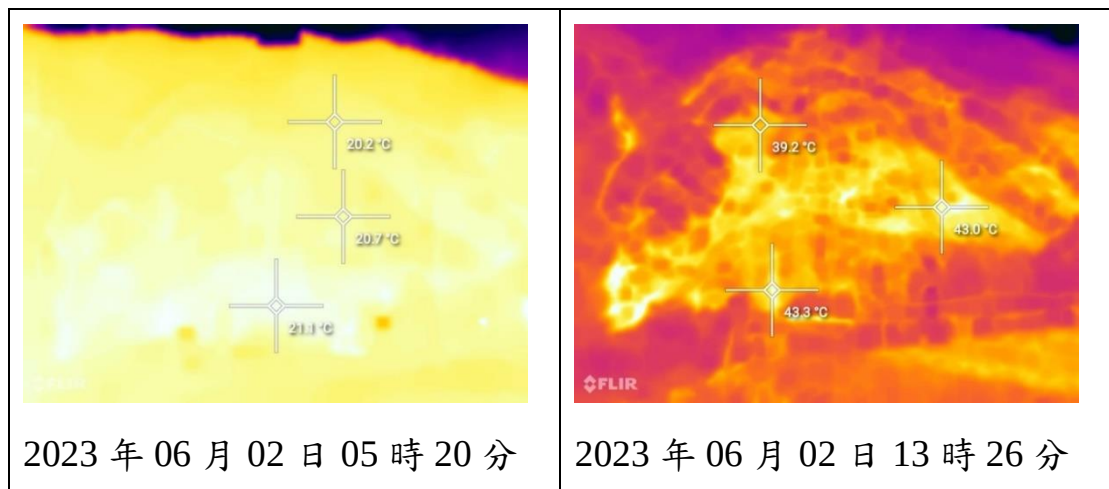
圖 3-15 DS194 崩塌地 5 月份紅外線測溫結果

112 年兩次於秀巒進行 GB-SAR 監測期間，每日早中晚亦使用附有紅外線熱感應鏡頭之手機進行 3 至 4 次的邊坡溫度監測記錄。2023/05/30-2023/06/12 監測期間，以 06/02 當日凌晨與中午的單日溫差最大，達到約  $20^{\circ}\text{C}$ ，如圖 3-15，然而中午  $43^{\circ}\text{C}$  的監測可能受到近處水塔等建物反射之紅外線影響，如圖 3-16。

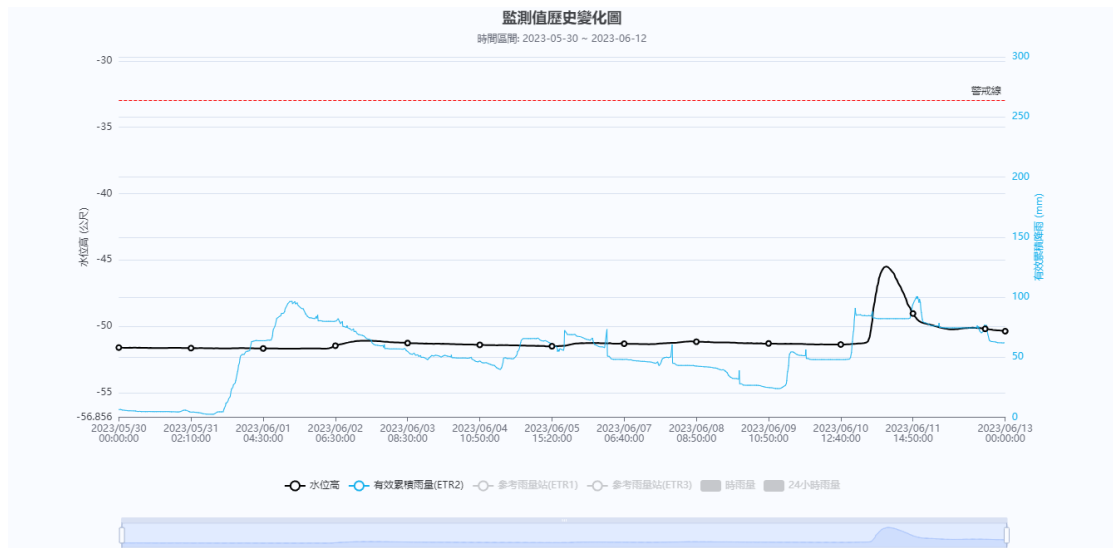
圖 3-24 封層水壓觀測井(18-1P@64m)監測值歷史變化圖  
(2023/05/30-6/12)

封層水壓觀測井(18-1P@64m)於觀測期間並無超過警戒值，並於2023年6月10日觀測井水位有升高的情況，該段時間也為大雨情況。2023年10月則沒有顯著降雨，封層水壓觀測井也沒有明顯變化。

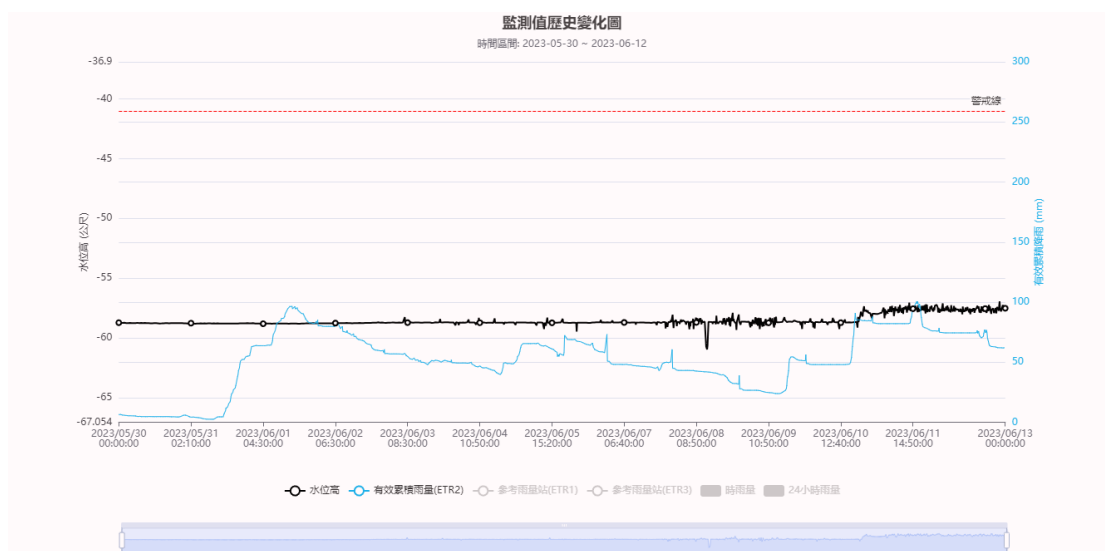
圖 3-26 水位觀測井(17-1BW)監測值歷史變化圖(2023/05/30-6/12)

水位觀測井(17-1BW)於觀測期間並無超過警戒值，並於 2023 年 6 月 10 日觀測井水位有升高的情況，該段時間也為大雨情況。2023 年 10 月則沒有顯著降雨，水位觀測井也沒有明顯變化。

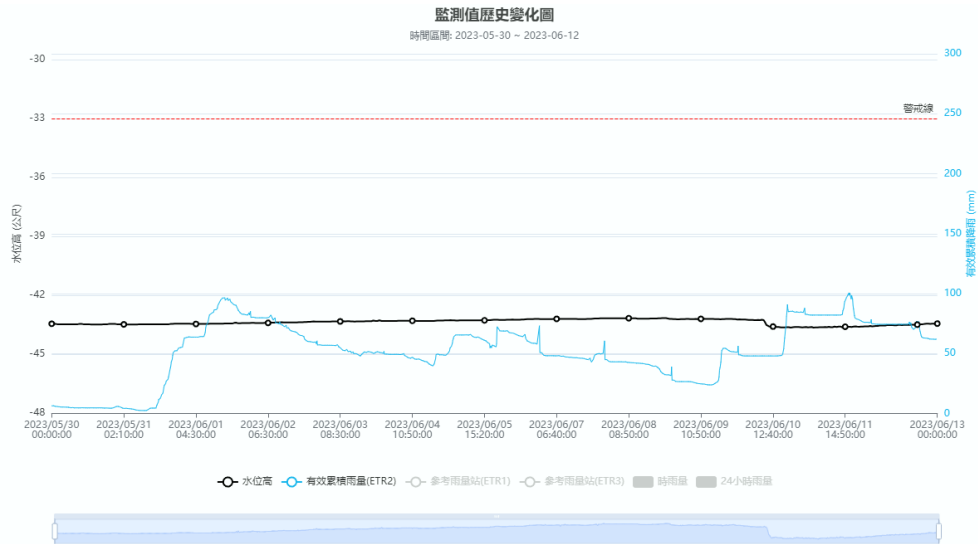
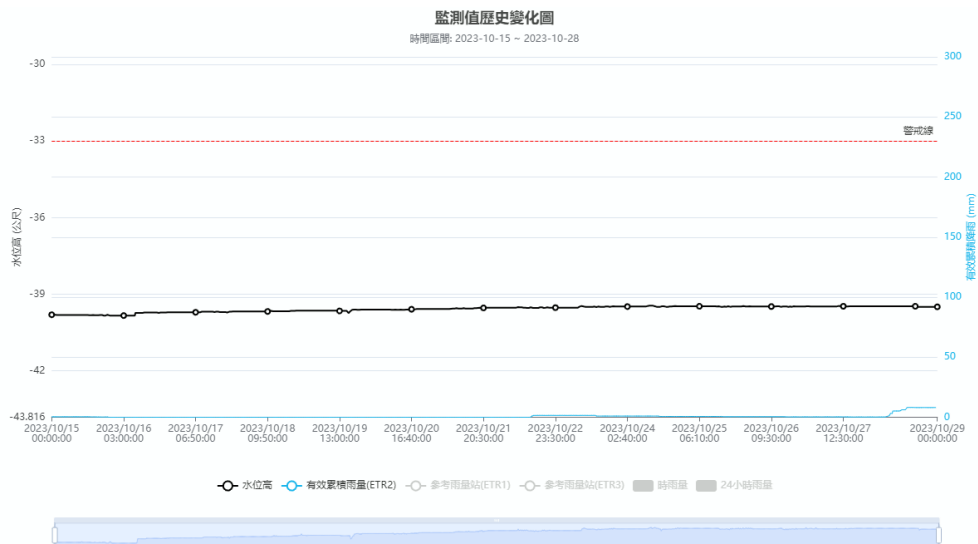
水位觀測井(19-2W)於觀測期間並無超過警戒值，並於 2023 年 6 月 10 日觀測井水位有下降的情況，該段時間也為大雨情況。2023 年 10 月則沒有顯著降雨，水位觀測井也沒有明顯變化。

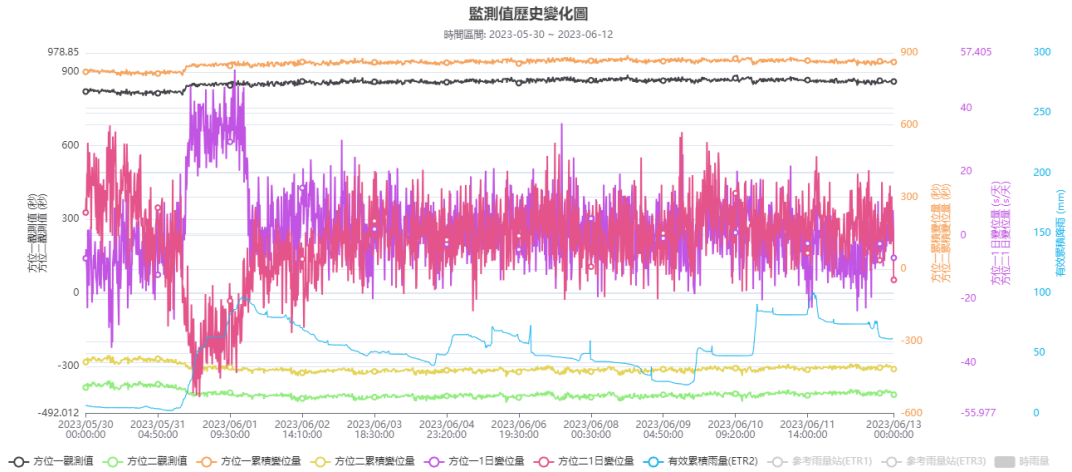
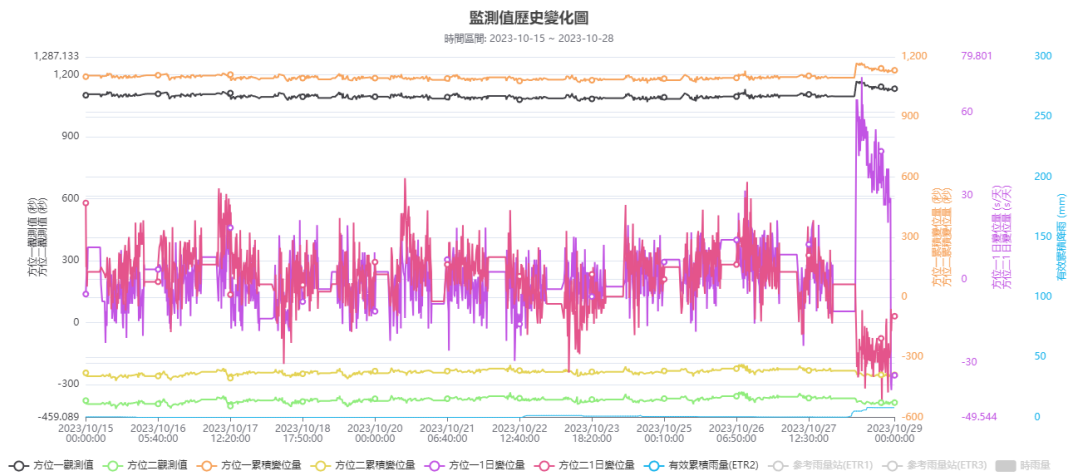
地表傾斜計(雙軸)(T1)於 2023 年 5 月 31 日在降雨時間有明顯的變化趨勢，後續至 2023 年 6 月 13 日雖然仍有降雨情況，但儀器並無顯著變化。2023 年 10 月 28 日上午 7 點有明顯變化唯 GB-SAR 僅監測至該日上午 6 點，無法進行比較。

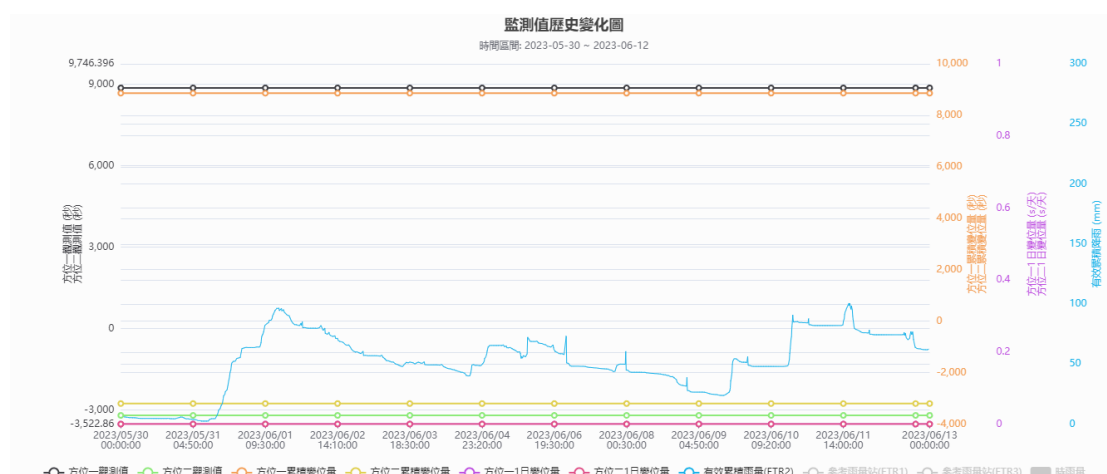
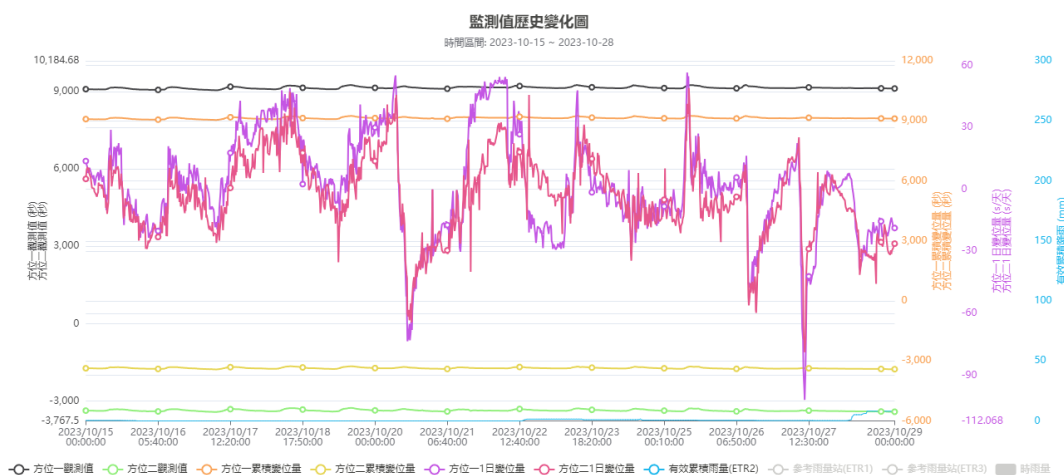
地表傾斜計(雙軸)(T2)於 2023 年 6 月在降雨時間無明顯的變化趨勢可能儀器訊號接收有所問題。2023 年 10 月無明顯降雨，儀器於每日變化有來回移動的趨勢。

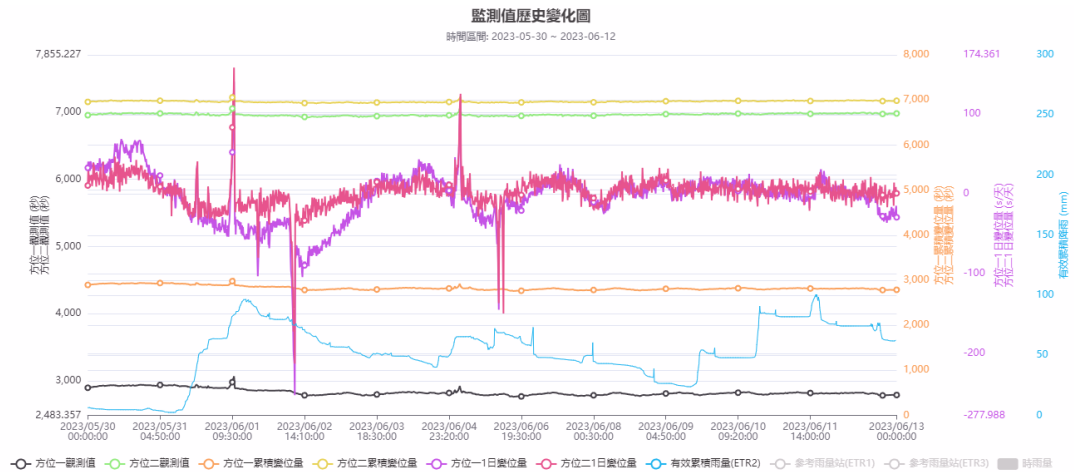
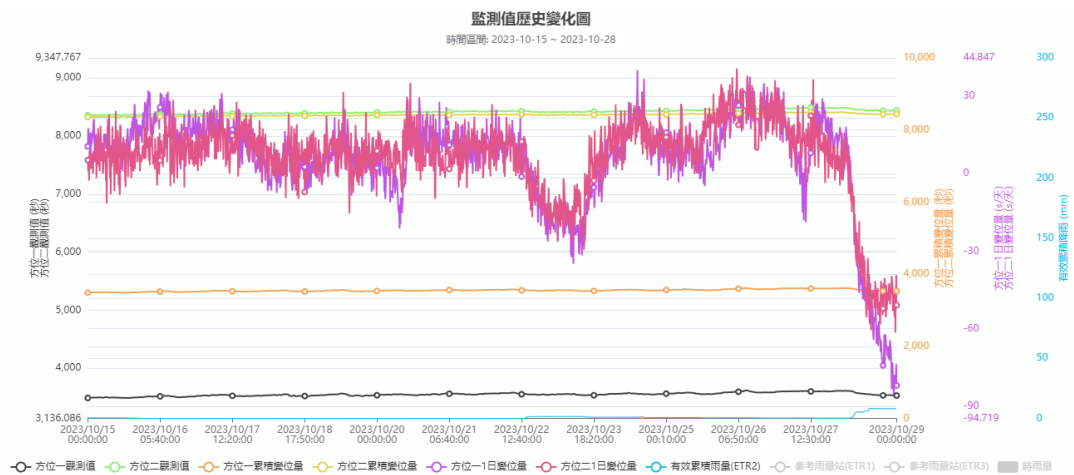
地表傾斜計(雙軸)(T3)於 2023 年 6 月在降雨時間有顯著變化情況，趨勢上則無顯著變化。2023 年 10 月 28 上午 7 點有明顯變化唯 GB-SAR 僅監測至該日上午 6 點，無法進行比較。

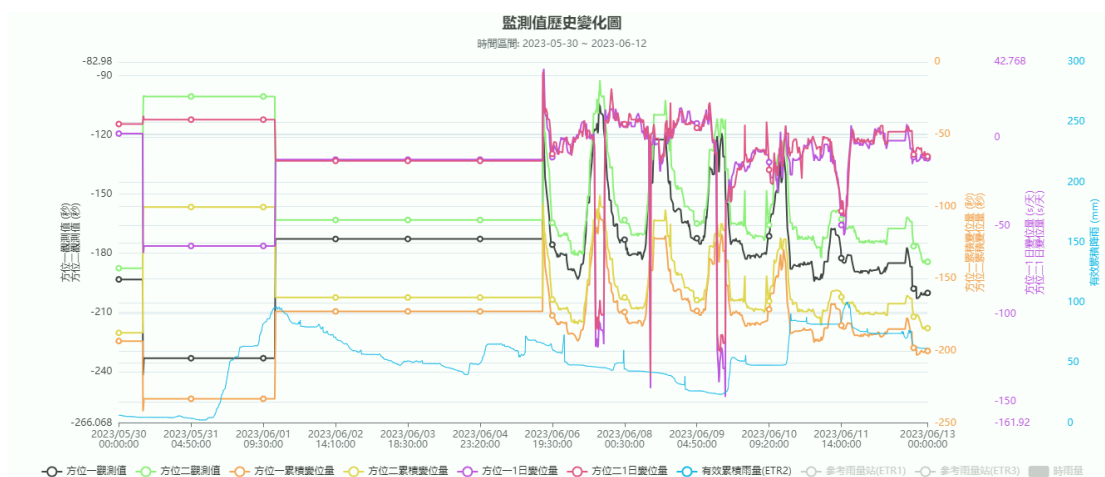
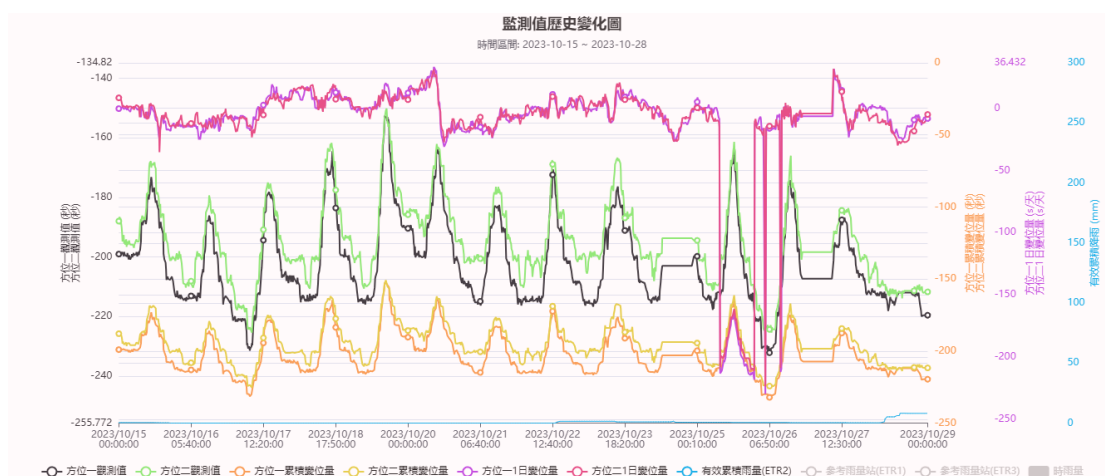
地表傾斜計(雙軸)(T4)於 2023 年 6 月在降雨時間有顯著變化情況。2023 年 10 月有發現每日變化的趨勢，在 10 月 25 日與 26 日則有顯著的變化。

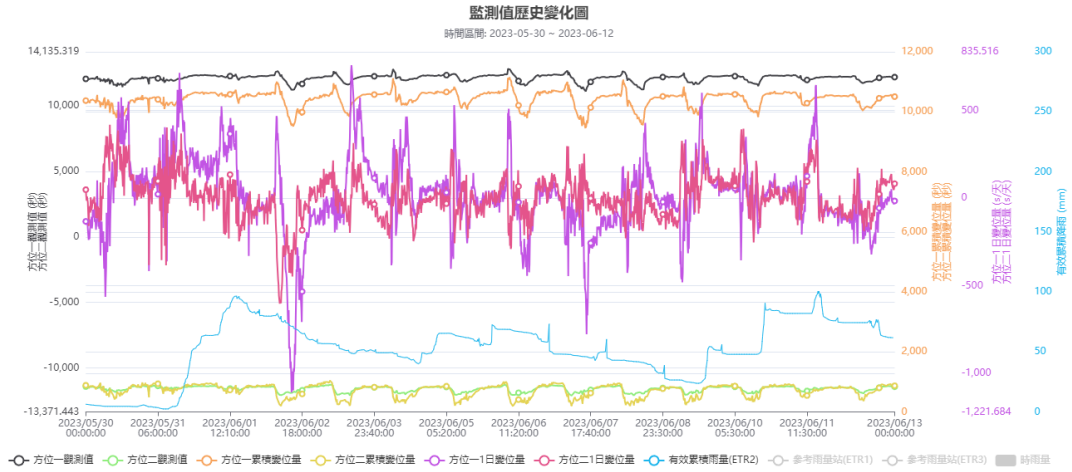
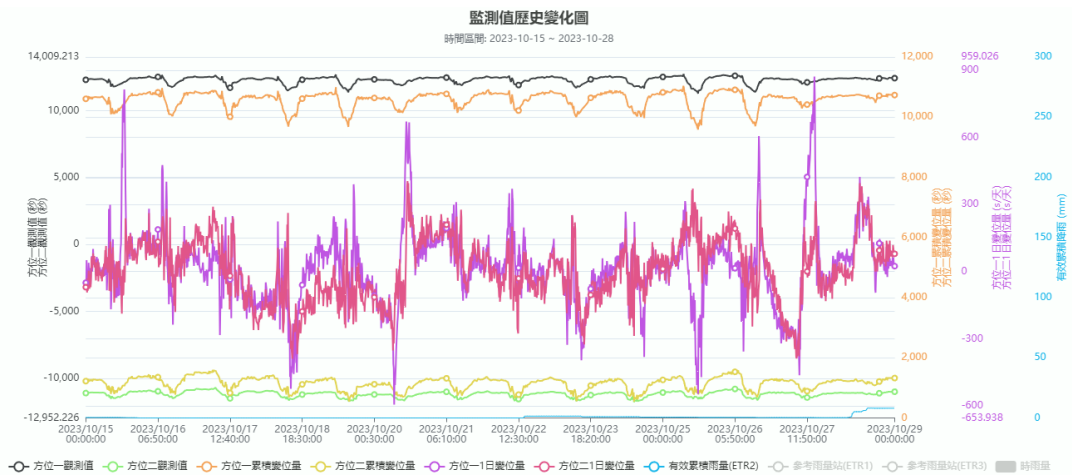
地表傾斜計(雙軸)( JS077-T4)於 2023 年 6 月在降雨時間有顯著變化情況，但累積趨勢並無顯著變化。2023 年 10 月有發現每日變化的趨勢，但累積趨勢並無顯著變化。

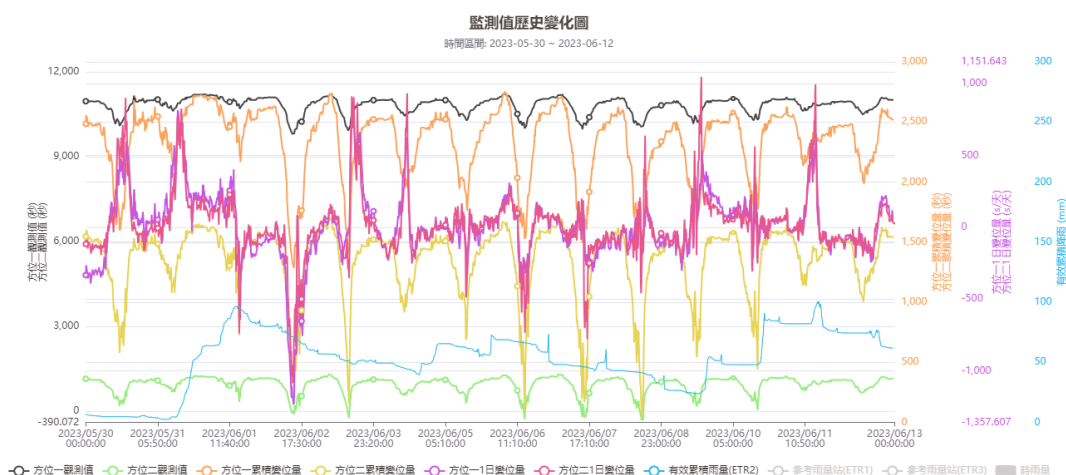
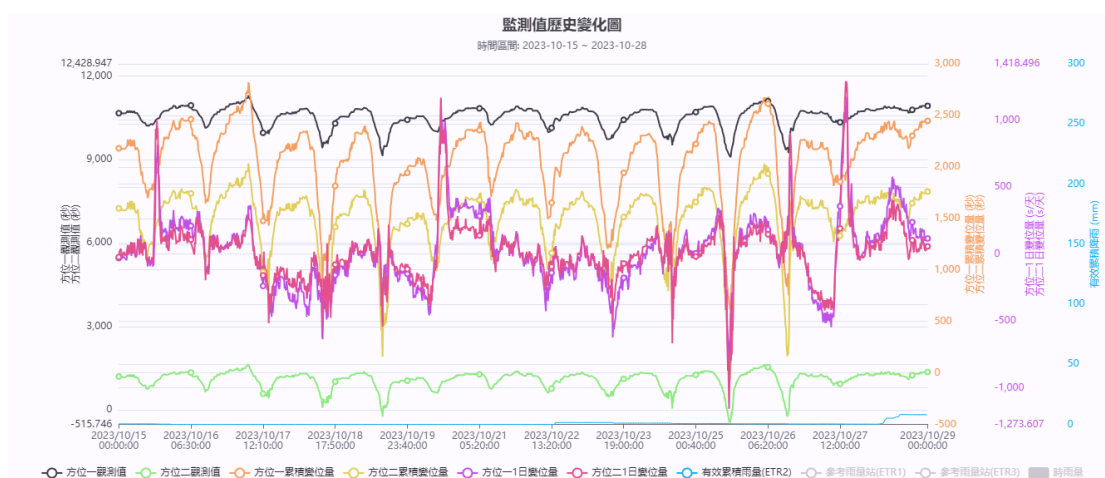
地表傾斜計(雙軸)( JS077-T5)於 2023 年 6 月在不同方位每日有來回變化情況，但累積趨勢並無顯著變化。2023 年 10 月在不同方位每日有來回變化情況，但累積趨勢並無顯著變化。

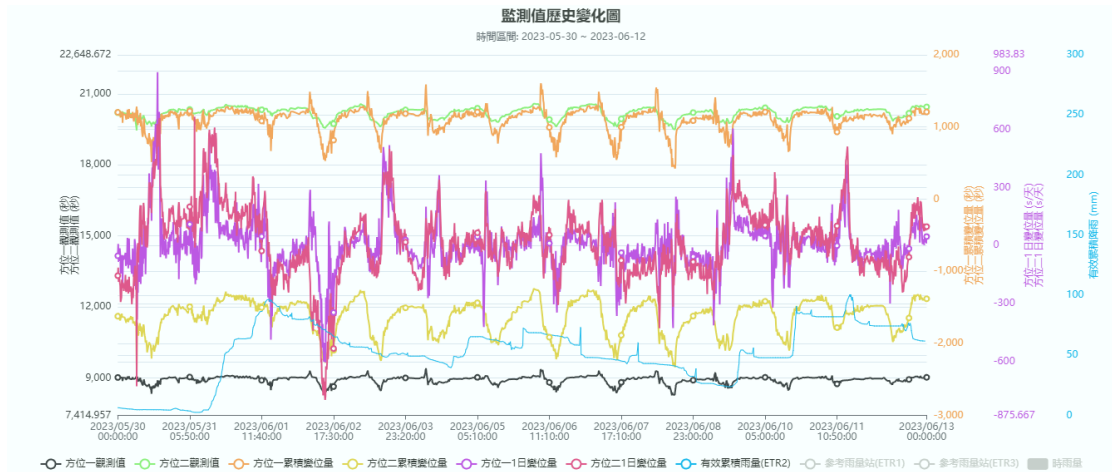
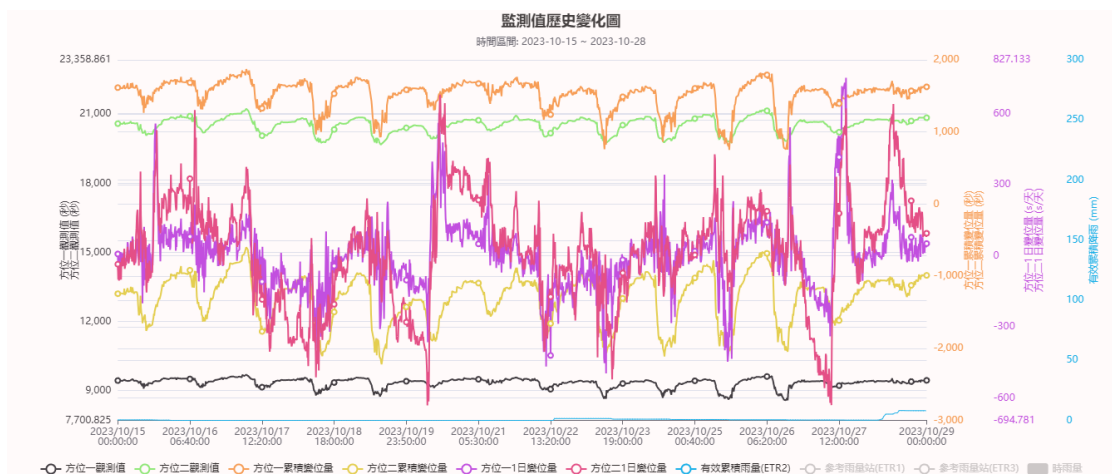
地表傾斜計(雙軸)( JS077-T6)於 2023 年 6 月在不同方位每日有來回變化情況，但累積趨勢並無顯著變化。2023 年 10 月在不同方位每日有來回變化情況，但累積趨勢並無顯著變化。

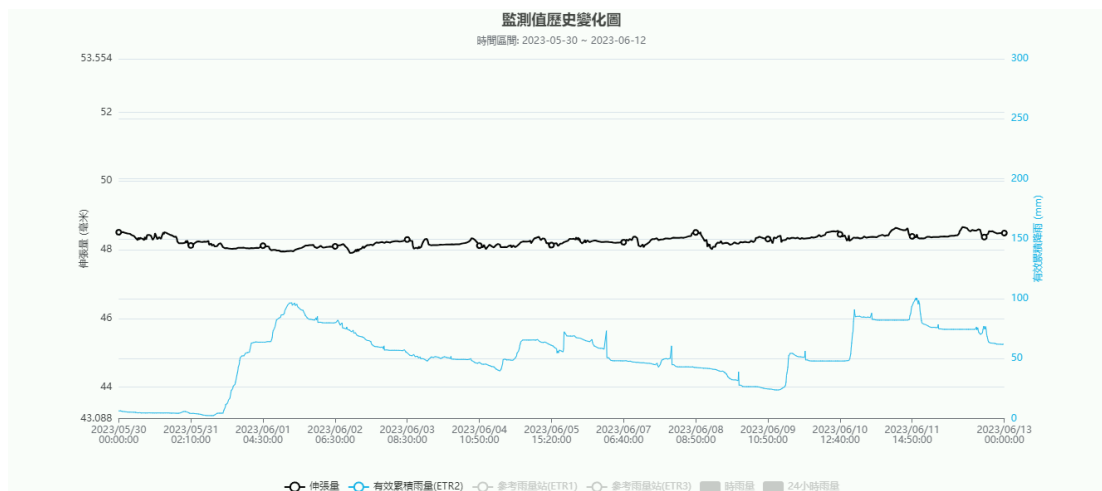
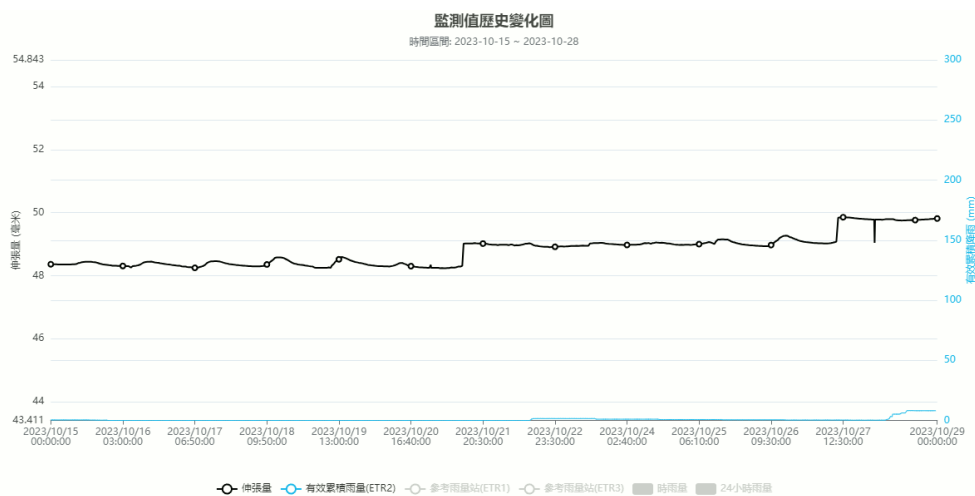
地表伸縮計(S1)於 2023 年 6 月有強降雨發生，但是地表伸縮計累積趨勢並無顯著變化。2023 年 10 月觀測期間則有略微伸張 1 毫米。

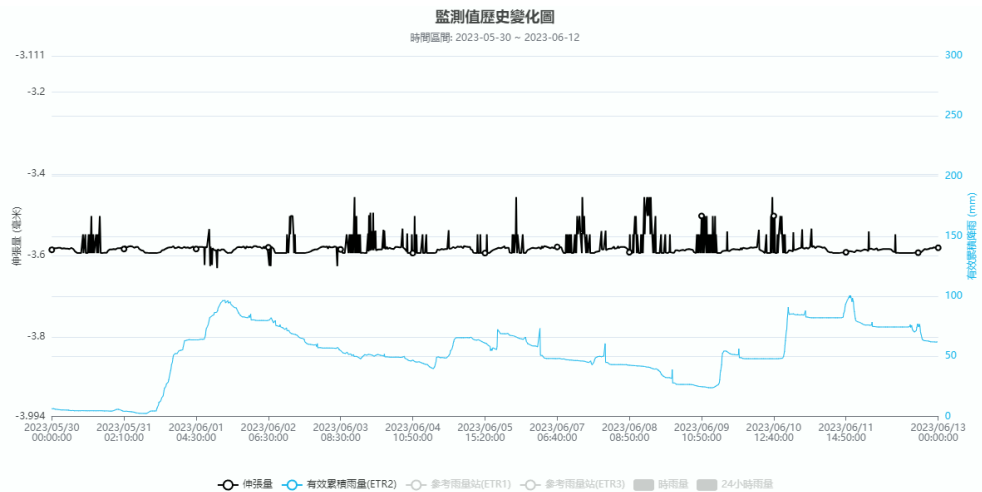
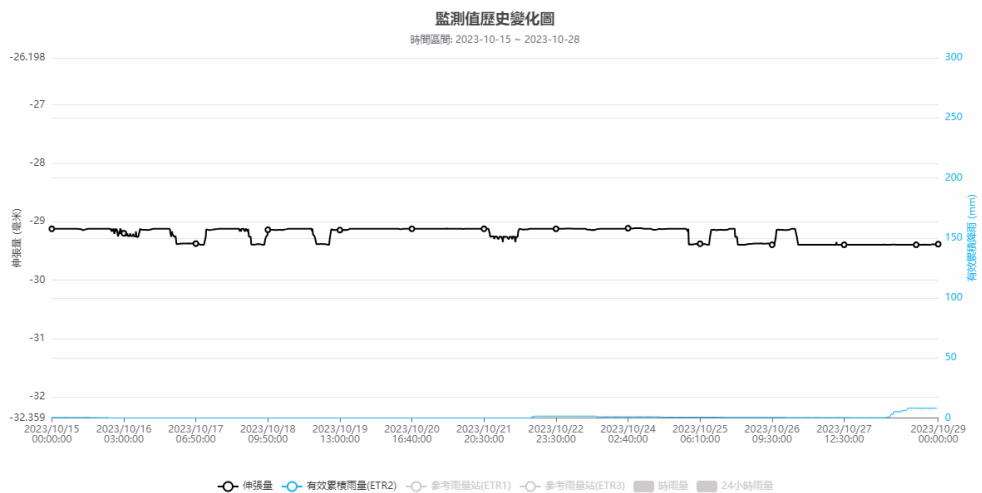
地表伸縮計(S2)於 2023 年 6 月有強降雨發生，地表伸縮計累有來回變化的情況，但趨勢並無顯著變化。2023 年 10 月觀測期間則無變化。

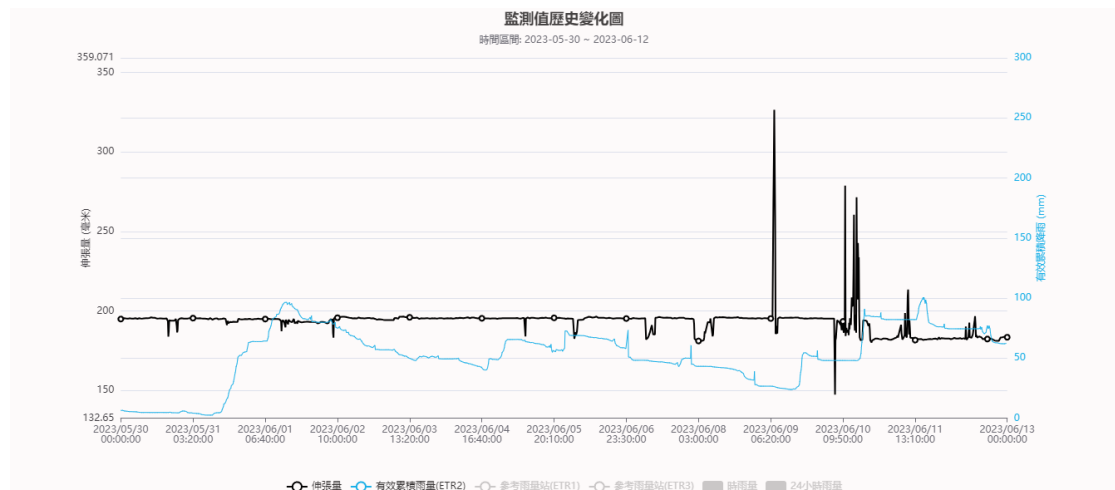
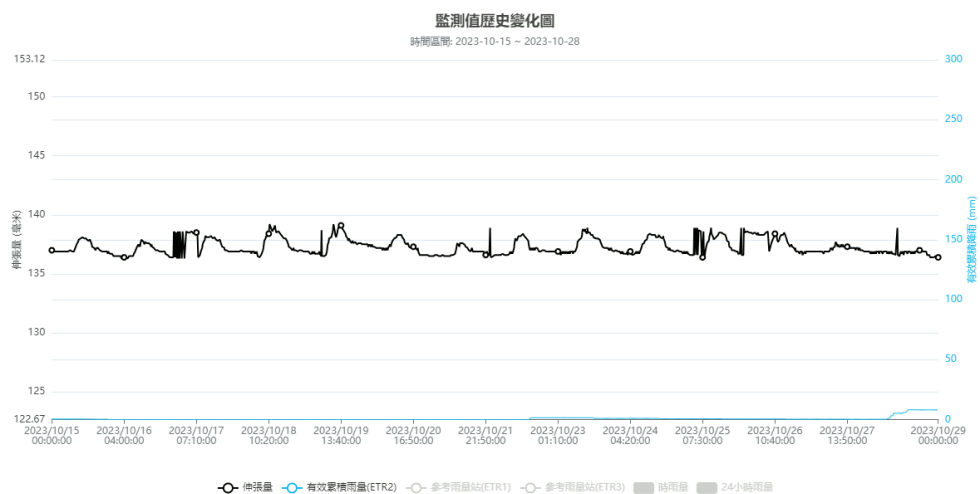
地表伸縮計(JS077-E)於 2023 年 6 月有強降雨發生，地表伸縮計累有較大來回變化的情況，但趨勢較為縮短。2023 年 10 月觀測期間地表伸縮計累有來回變化的情況，但趨勢並無顯著變化。

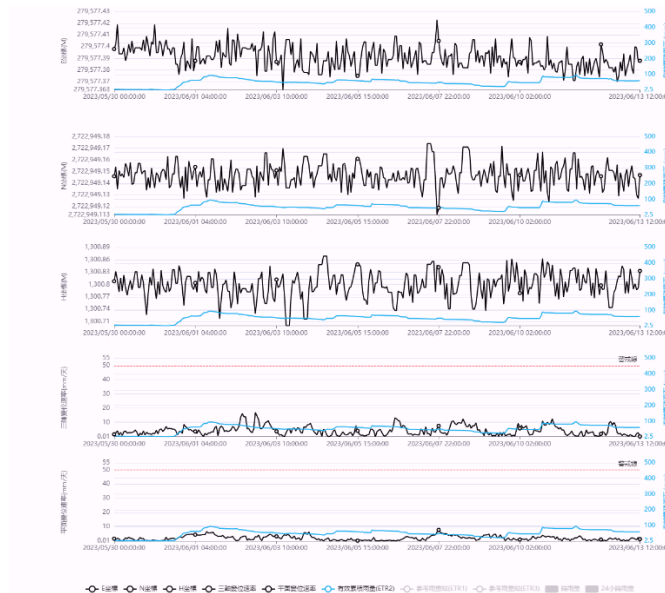
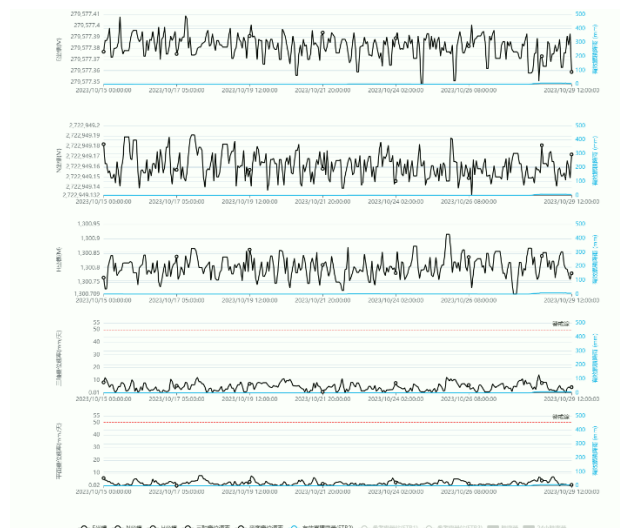
單頻 GPS 位移(JS077-G5)於 2023 年 6 月有強降雨發生，單頻 GPS 位移變位有來回變化的情況，但無超過警戒值，累積圖無顯著增加。2023 年 10 月觀測期間 GNSS 地表變位有來回變化的情況，累積圖無顯著增加。

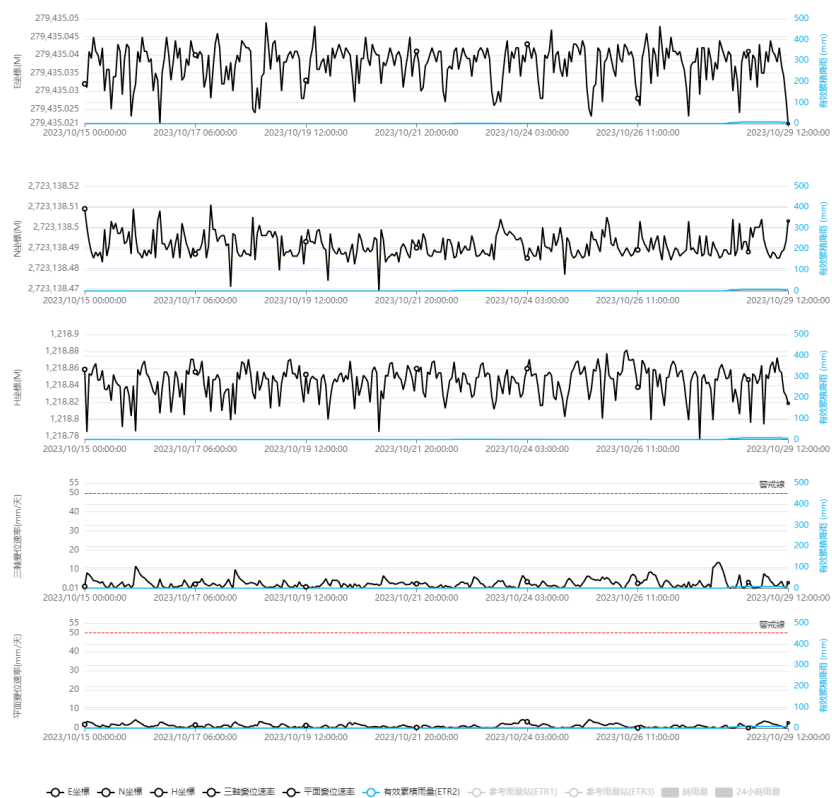
圖 3-63 單頻 GPS 位移(JS077-G6)監測值歷史變化圖(2023/10/15-28)

單頻 GPS 位移(JS077-G6)於 2023 年 6 月有強降雨發生，單頻 GPS 位移變位有來回變化的情況，但無超過警戒值，累積圖無顯著增加。2023 年 10 月觀測期間 GNSS 地表變位有來回變化的情況，累積圖無顯著增加。

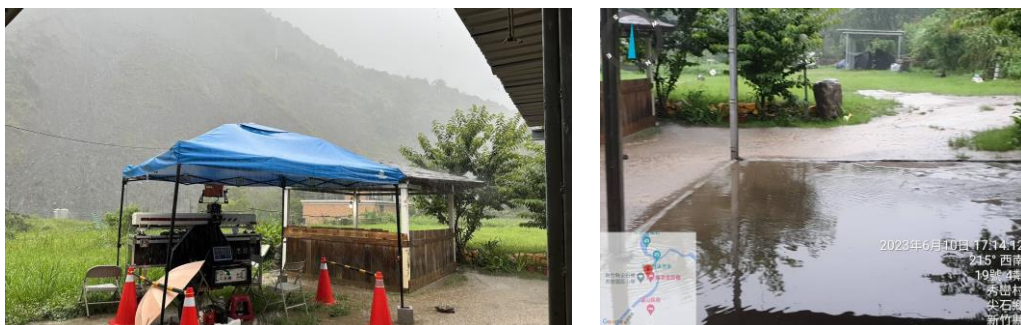
蒐集大崩系統秀巒測站之降雨資料，分成 9 個雨場，如圖 4-1，將針對各雨場的 GB-SAR 資料進行說明。實際降雨 GB-SAR 觀測情況如圖 4-2，於 2023 年 6 月 10 日下午有發生大雨的情況，如圖 4-2 右，於營地產生積水情形；團隊於當地有接收到累積雨量警訊通知，如圖 4-3。

圖 4-2 秀巒崩塌地 GB-SAR 於降雨時間觀測現況圖

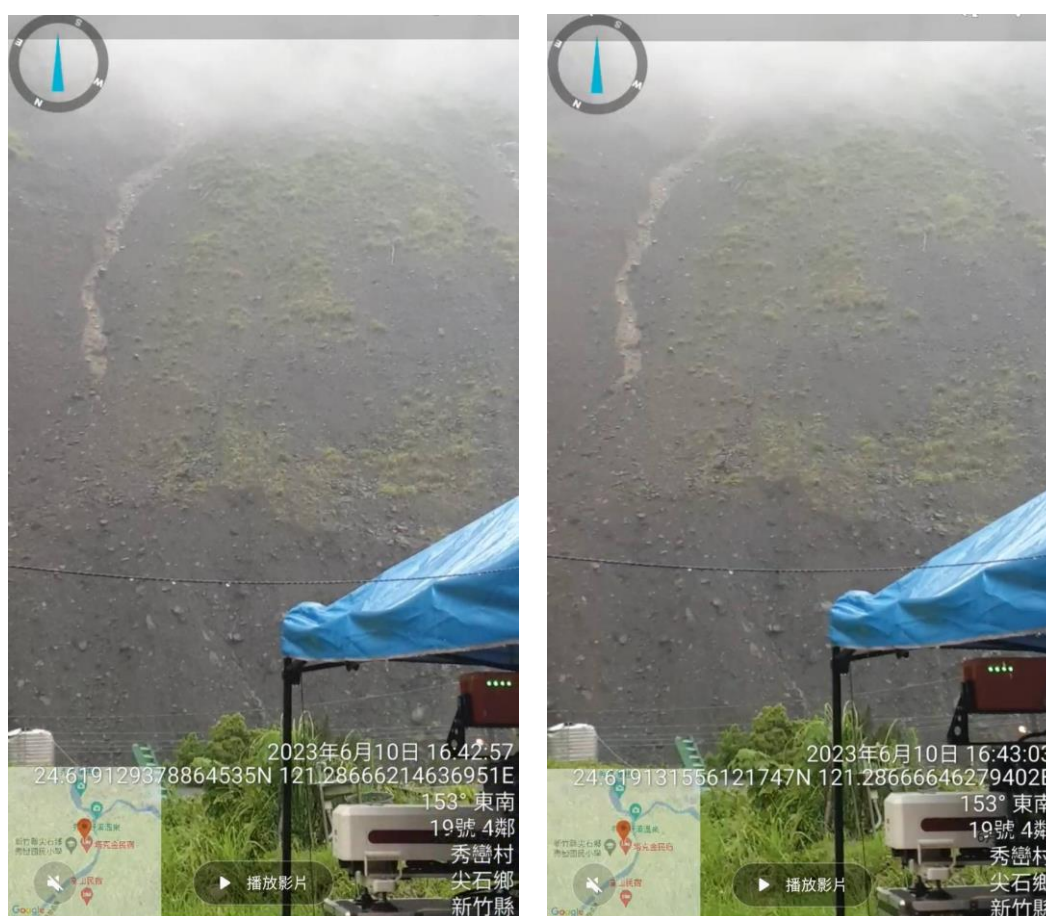
圖 4-4 蝕溝土石流流動情形

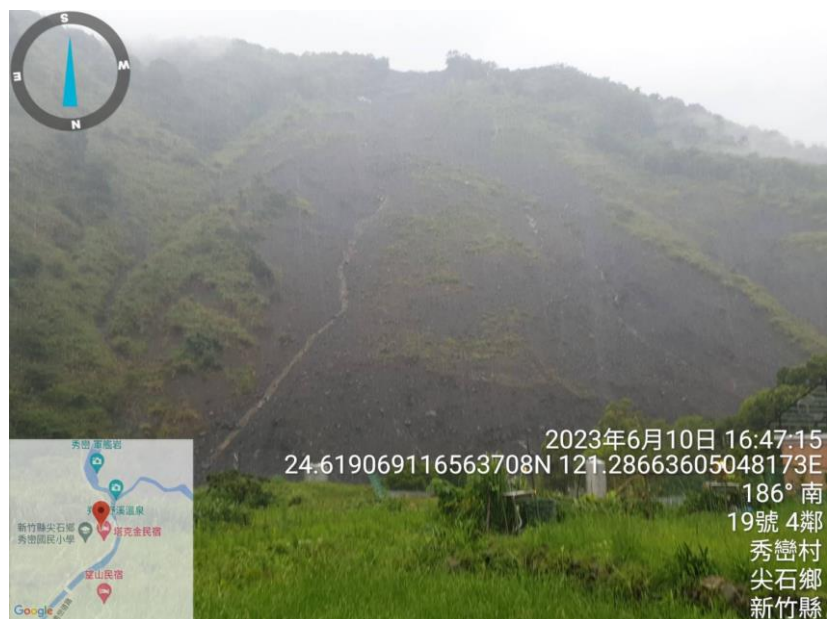
圖 4-5 蝕溝土石流流動情形(續)

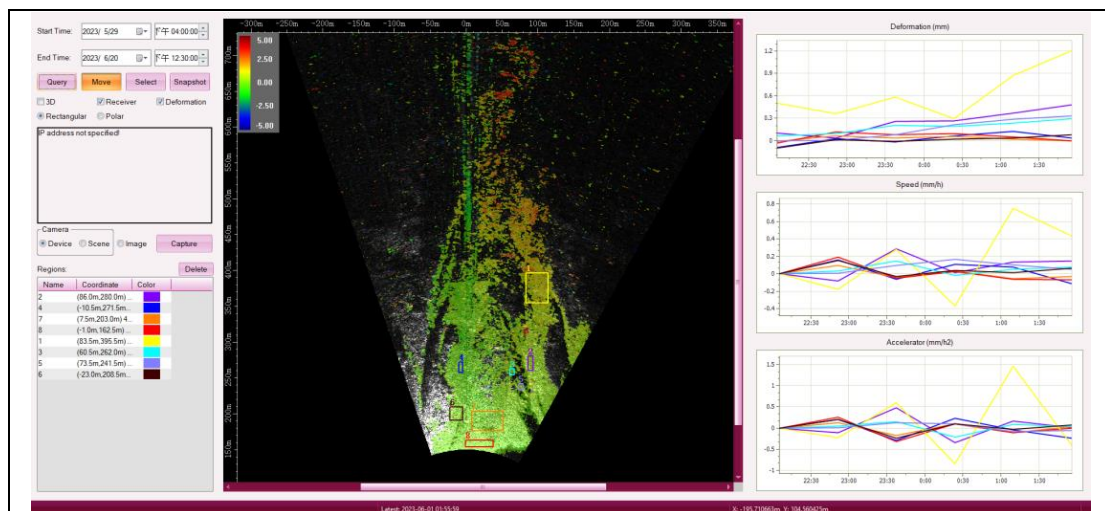
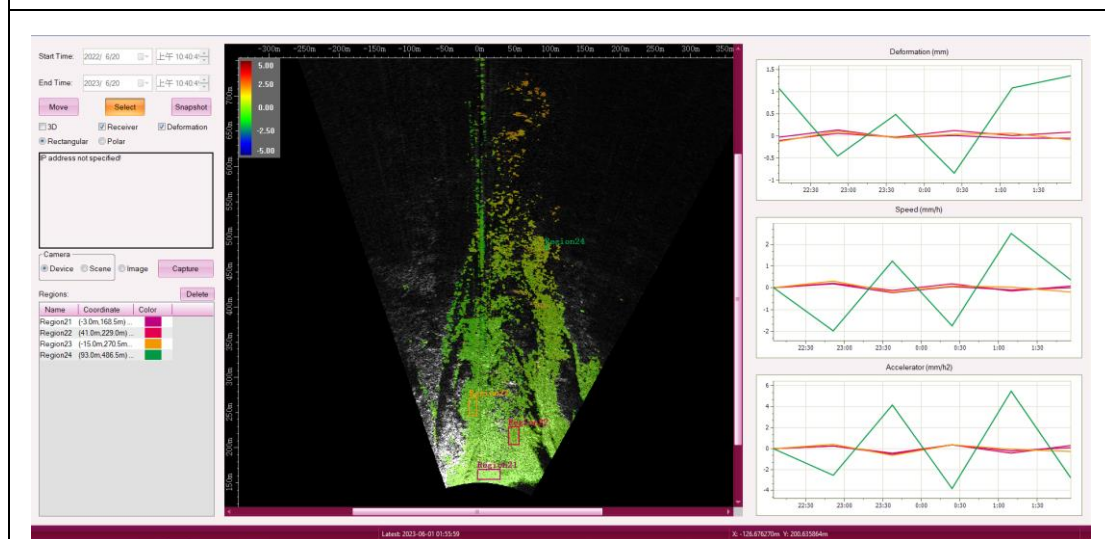
圖 4-7 2023/05/31 21:30–06/01 01:55 (Group\_5) 變化圖

觀測 4 小時，共降雨 9 mm，微幅變動在上邊坡累積變動為 1.2 mm，坡腹累積變動為 0.3 mm，坡趾則累積變動較小；即時變動檢視兩幅間變化，於上邊坡有來回趨勢，但是遠離的次數較多，故累積為遠離情況；坡趾則來回變化較小，累積變動也則較小。
