**GB-SAR 於偵測局部與大範圍地滑  
技術研發與驗證**  
**Methodology Developing and Validation  
for Monitoring Portion or Large Scale  
Landslide with GB-SAR**  
**( 期末報告書 )**

執行單位：國立成功大學

執行期間：112 年 02 月 08 日至 112 年 12 月 31 日

**農業部農村發展及水土保持署 編印**

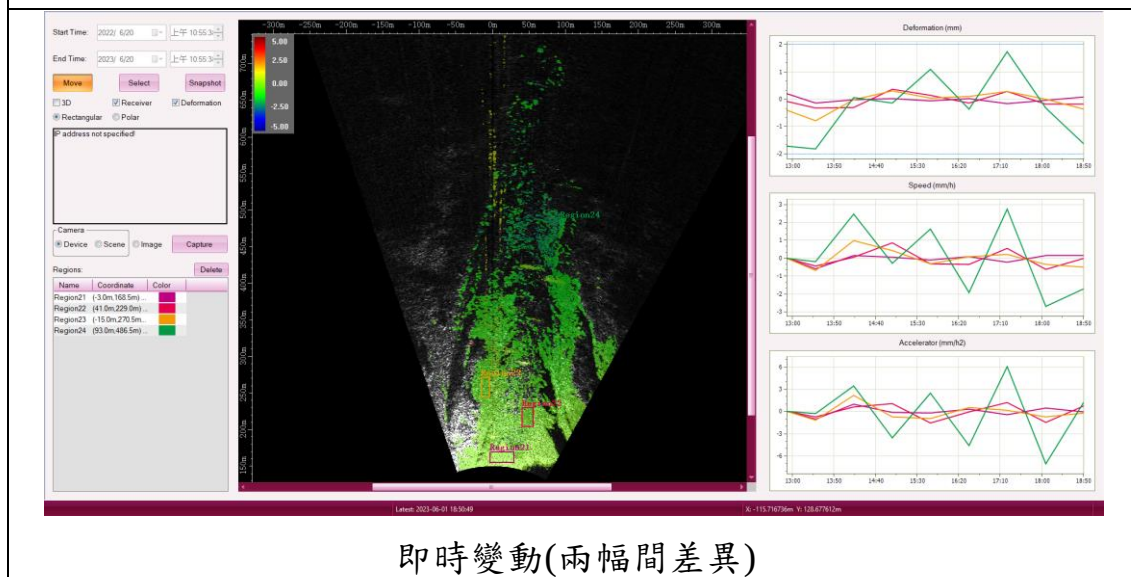
圖 4-8 2023/06/01 11:56–06/01 18:50 (Group\_10)變化圖

觀測 7 小時，共降雨 6 mm，微幅變動在上邊坡累積變動為 -3 mm，坡腹累積變動為 -1 mm，坡趾則累積變動較小；即時變動檢視兩幅間變化，於上邊坡有來回趨勢，但是靠近的次數較多，故累積為靠近情況；坡趾則來回變化較小，累積變動也則較小。

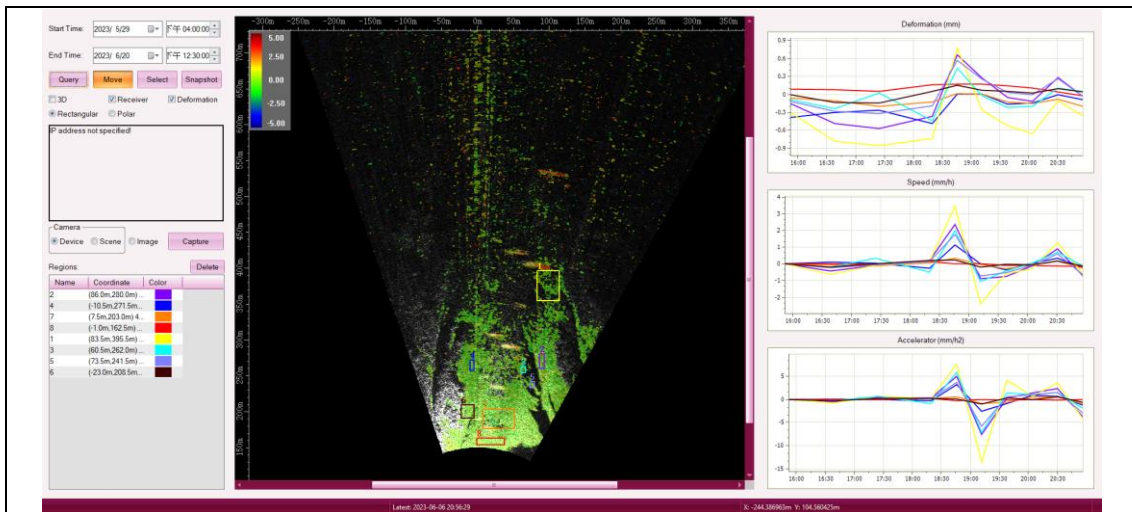
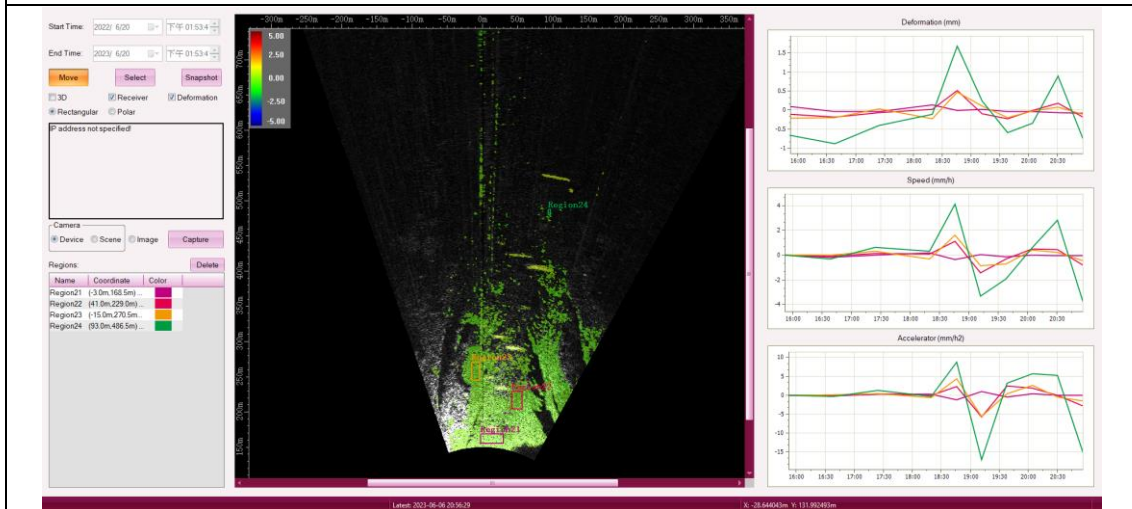
觀測 6 小時，共降雨 18.5 mm，微幅變動在上邊坡累積變動趨近於零，坡腹累積變動趨近於零，坡趾則累積變動趨近於零；即時變動檢視兩幅間變化，於上邊坡有來回較大趨勢，但是遠離與靠近的次數差不多，故累積變動趨近於零；坡趾則來回變化較小，累積變動也則較小。

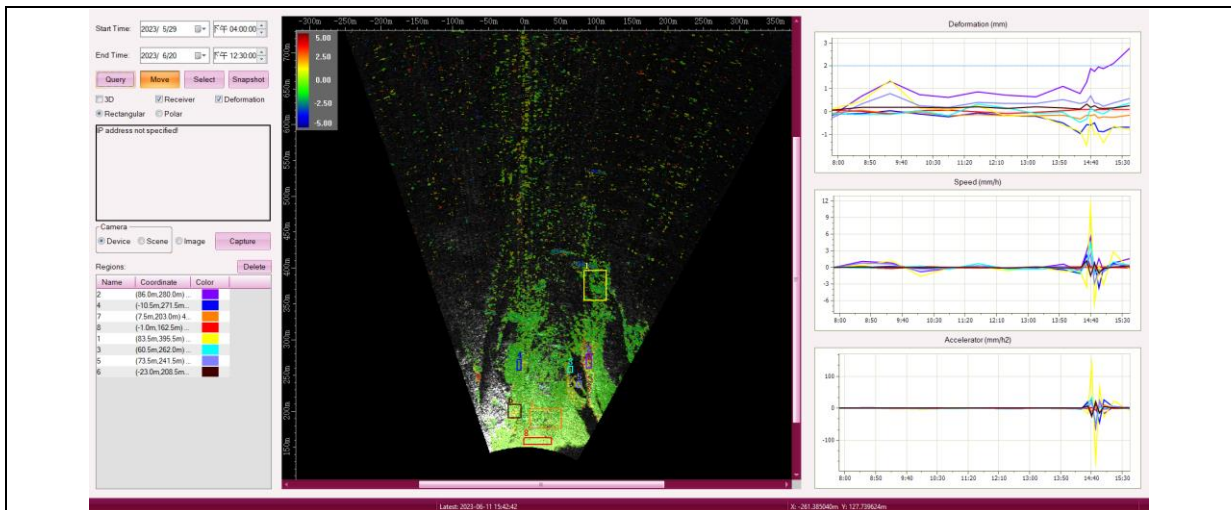
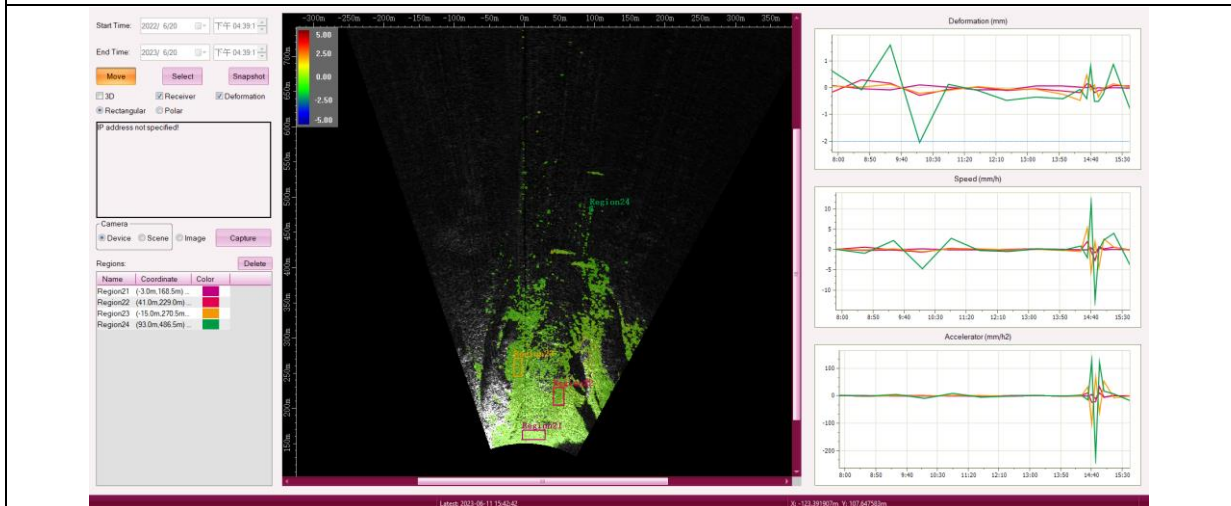
圖 4-15 2023/06/11 07:04–06/11 15:24 (Group\_42)變化圖

觀測 8 小時，共降雨 23.5 mm，微幅變動在上邊坡累積變動約 -1 mm，坡腹累積變動趨近逾零，坡趾累積變動較小；即時變動檢視兩幅間變化，於上邊坡有較大來回趨勢，但是靠近的次數較多，故累積為靠近情況；坡趾則來回變化較小，累積變動也則較小。主要變化則在蝕溝旁邊的側蝕地區，累計變化達 3 mm。

從降雨期間觀測資料並無觀測到全邊坡同時滑動情況。在降水期間雨水匯流於蝕溝，並有小型土石流情況。蝕溝因土石流動，地表形貌產生變化，其變化量大於 GB-SAR 可觀測的範圍，故蝕溝的侵蝕區、運輸區與堆積區會產生失去同調性的情況。

即時變動圖可以發現在上邊坡有較大的來回變化幅度，坡趾的變化幅度則較小。另在蝕溝的周圍，可以觀測局部的微變動情況，應為蝕溝產生側蝕的情況，而其變動速度可被 GB-SAR 方式記錄。但其變動應超過一個波長，屬於未解纏狀態數值，也就是說，GB-SAR 有觀測到變化靠近或遠離的趨勢，而實際的變化數值應更高。

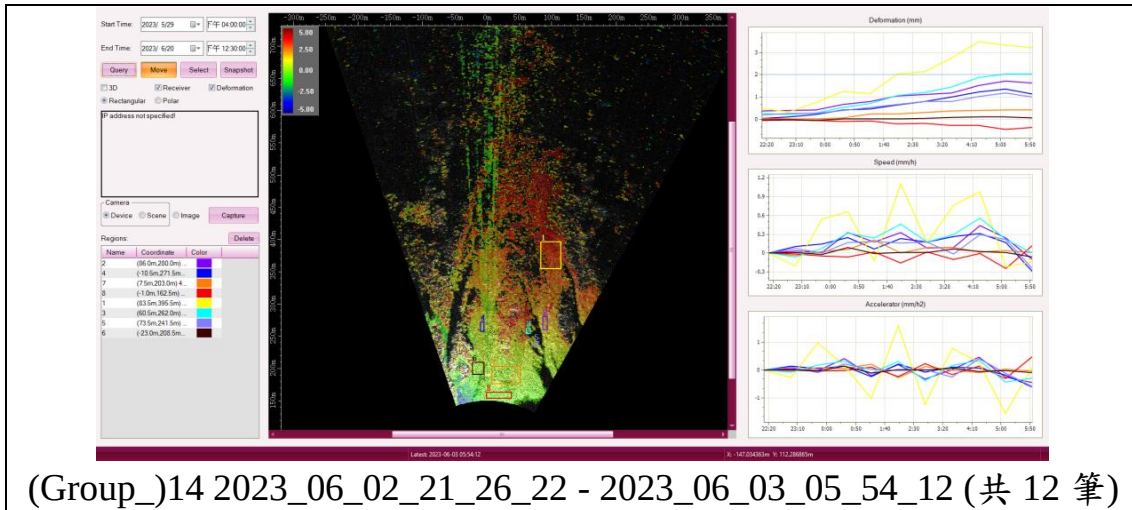
圖 4-16 2023/06/02 21:26–06/03 03:05 (Group\_14)

觀測當下並無下雨，72 小時累積降雨量為 79.5 mm，接收 GB-SAR 資料約 12 筆，在上邊坡處有持續遠離趨勢(下滑)達 3 mm 以上，如下圖上方紅色範圍，坡腹則穩定沒有變化，坡趾則有微幅向前約 0.5mm。在蝕溝堆積處有產生靠近的情況，如下圖左下角藍色範圍。

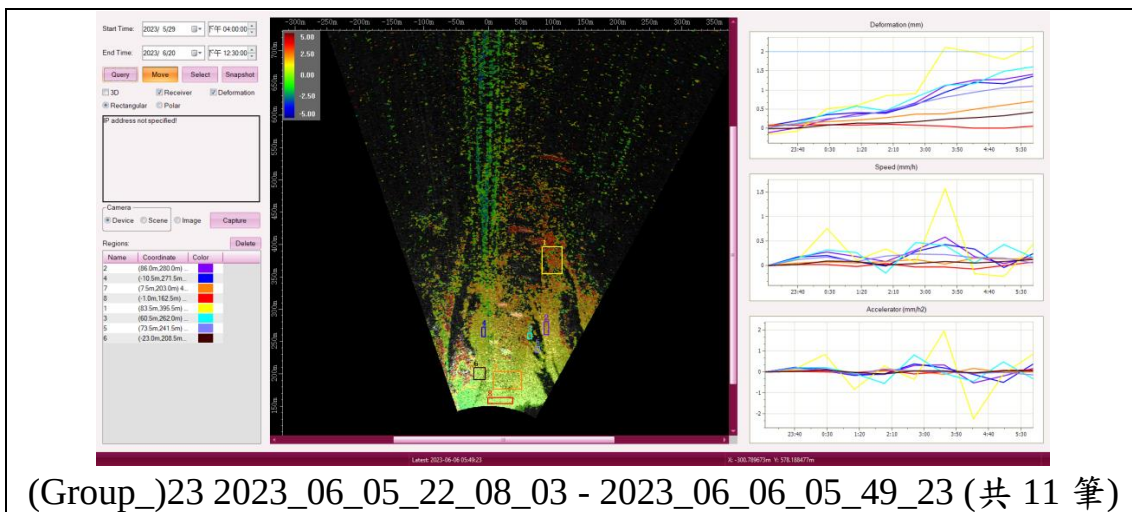
圖 4-17 2023/06/05 22:08–06/06 05:49 (Group\_23)

觀測當下並無下雨，72 小時累積降雨量為 41.5 mm，接收 GB-SAR 資料約 11 筆，在上邊坡處累積變動達 2 mm，有持續遠離的趨勢(下滑)，坡腹與則坡穩定沒有變化。

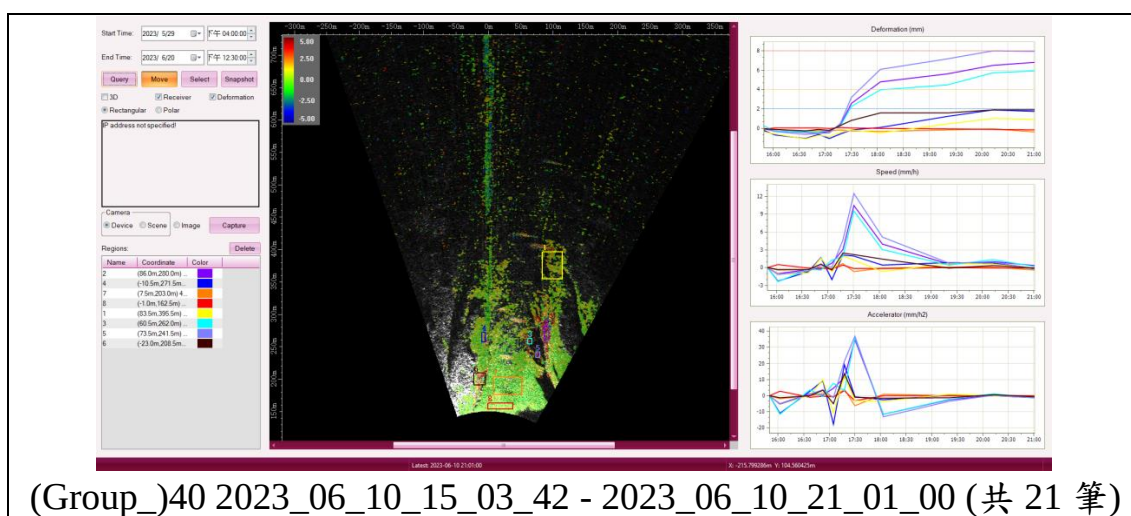
圖 4-18 2023/06/10 15:03–06/10 21:01 (Group\_40)

觀測當下為大雨中，72 小時累積降雨量為 82.5 mm，接收 GB-SAR 資料約 21 筆，在上邊坡與坡趾處沒有變化，蝕溝周圍則有顯著

的變化，累積遠離約 8mm。

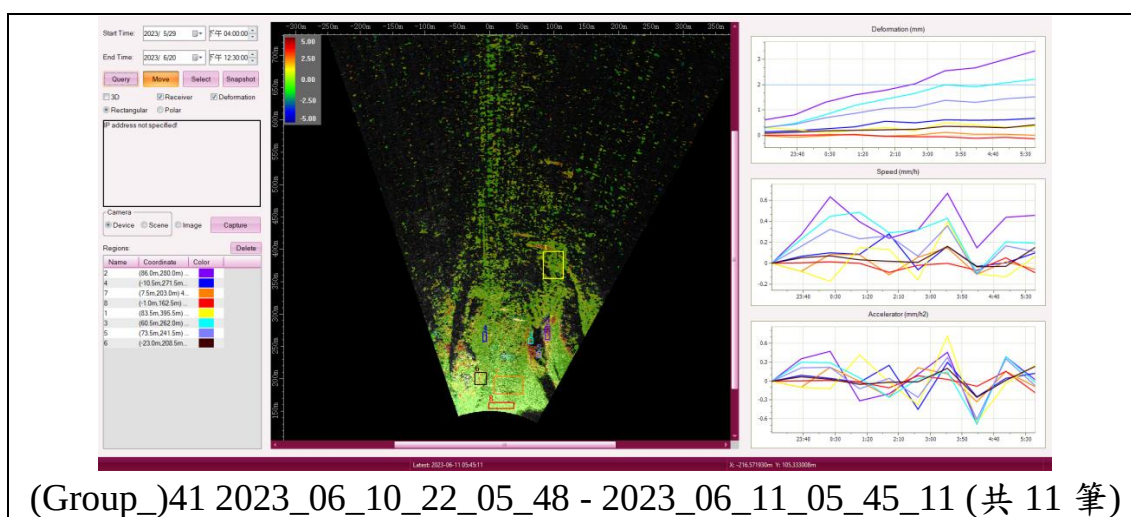
圖 4-19 2023/06/10 22:05–06/11 05:45 (Group\_41)

觀測當下無下雨，72 小時累積降雨量為 81 mm，接收 GB-SAR 資料約 11 筆，在上邊坡與坡趾處沒有變化，蝕溝周圍則有顯著的變化，累積遠離約 3 mm。

在分組檢視各組的變化以及組間的變化，可以發現在坡頂有逐漸下滑(遠離)的趨勢，在坡趾有逐漸堆積(靠近)的趨勢，坡腹則沒有變化較多。另發現有觀察到在大雨過後或進行中，有側蝕的現象可以被觀

察到，在侵蝕溝的左右兩側都有土石滑動的現象被紀錄。

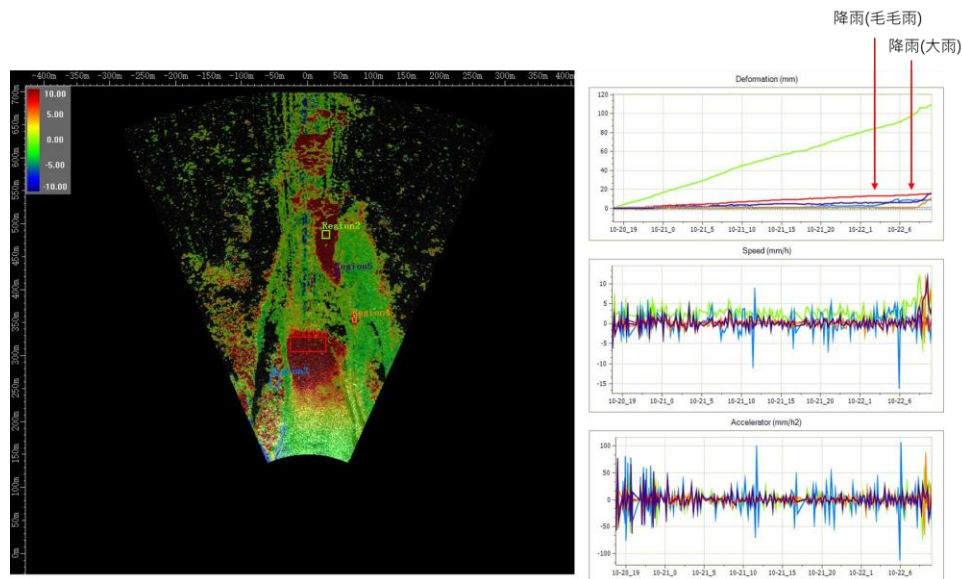
圖 4-21 2021/10/20 至 2021/10/22 累計趨勢成果

檢視約 40 小時觀測結果，發現在滑動部有明顯的位移，累計位移量達 11 至 15 公分，如圖 4-21。主要位移區域在圖 4-22 之 A 區與 B 區的位置。

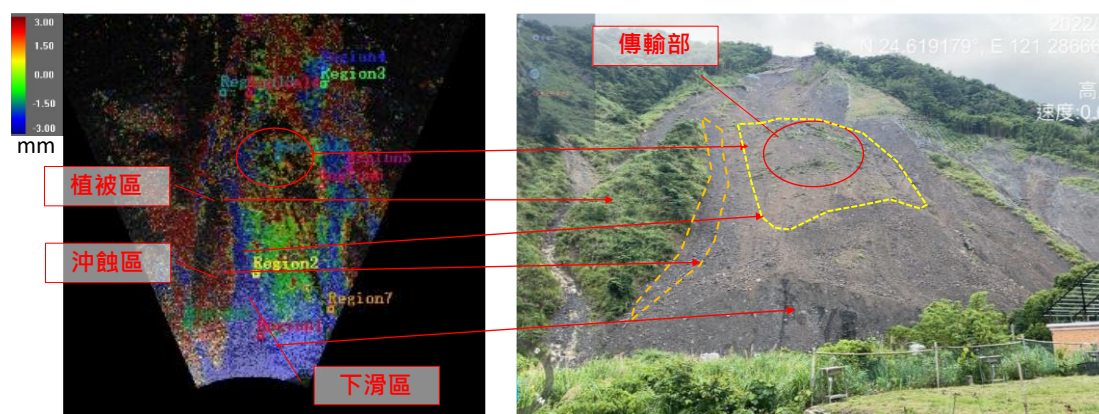
圖 4-24 2022/5/17 至 2022/5/20 累計趨勢與現地對照圖

檢視三天觀測結果，可發現上邊坡與趾部有明顯位移，從圖 4-23 可以明顯看到崩塌地的位移樣態差異，在上邊坡為遠離雷達機(圖中呈現暗紅色)，累計變化達 2.5 公分左右，在坡腹基本上距離變化小(圖中呈現綠色)，在坡趾成果為靠近雷達機，累計可達 0.9 公分左右(圖中呈現為藍色)。其中，從圖 4-24 除了坡趾有靠近雷達波的情況，GB-SAR 也可以有效觀測到蝕溝區域也有靠近雷達機的情況，蝕溝區普遍變化都持續往雷達方向靠近(藍色區塊)。

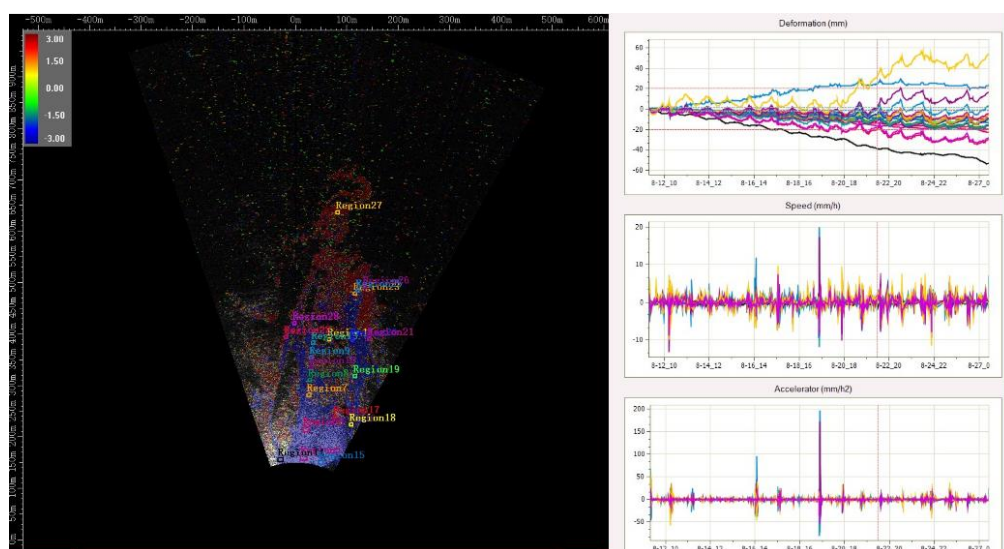
圖 4-25 2022/8/11 至 2022/8/27 累計趨勢成果

檢視 16 天觀測結果，可發現上邊坡與趾部有明顯位移，從圖 4-25 可以明顯看到崩塌地的位移樣態差異，在上邊坡為遠離雷達機(圖中呈現暗紅色)，在坡腹因為有植物導致同調性無法建立，在坡趾成果為靠近雷達機 (圖中呈現為藍色)。觀測時間共紀錄到 4 次降雨事件：8 月 2 日、8 月 20 日、8 月 24 日、8 月 25 日，從圖 4-26 除了坡趾有靠近雷達波的情況，GB-SAR 也可以有效觀測到蝕溝區域也有靠近雷達機的情況，蝕溝區普遍變化都持續往雷達方向靠近(藍色區塊)。

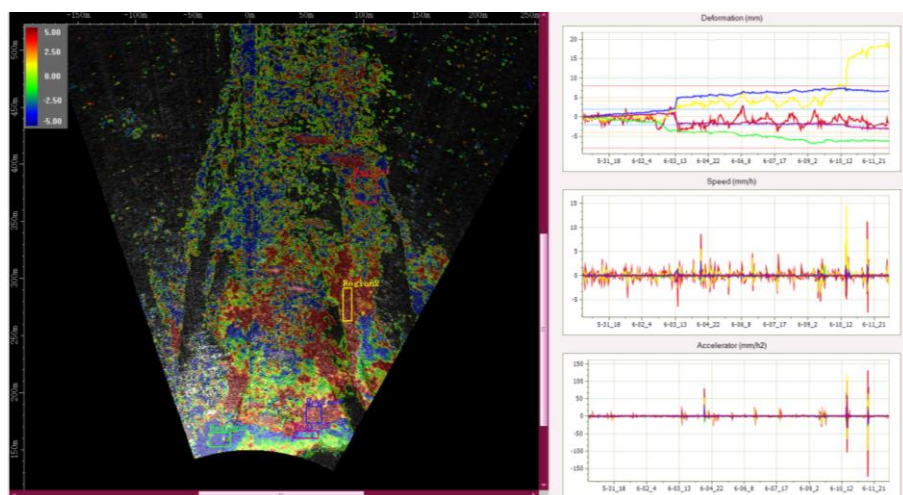
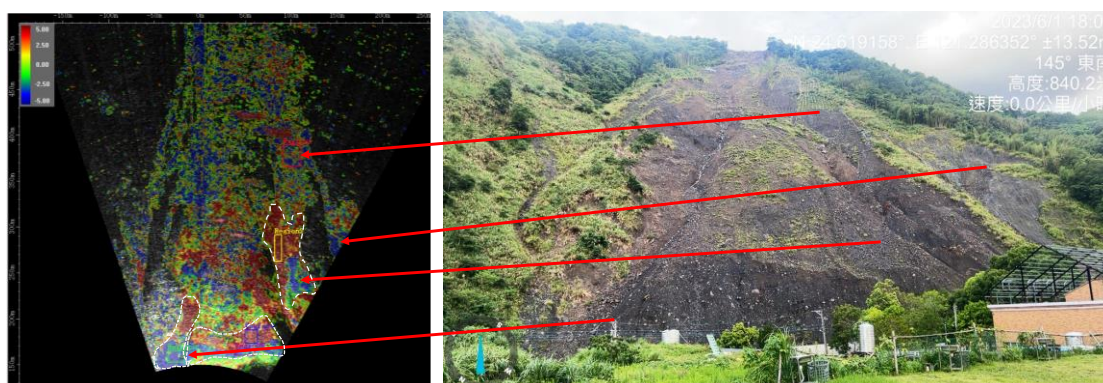
檢視於夏季連續 12 日觀測結果，觀測期間也有強降雨的情況發生，微幅累積趨勢如圖 4-27，與現地對照如圖 4-28。可以發現強降雨在更小的邊坡單元有產生侵蝕的情況(紅色區塊)，與堆積的情況(藍色區塊)，整個邊坡表面都在變化。大量的降雨，對邊坡產生沖蝕的現象，部分土石除了沿著邊坡上的蝕溝流下以外，藉由 GB-SAR 的輔助，亦可以觀察到邊坡整體土石微變動現象。邊坡坡趾往坡腹的方向，共可觀察到成帶狀藍色-紅色位移極值相鄰出現的現象；紅色為 GB-SAR 觀察到目標遠離雷達機的標記、藍色為 GB-SAR 向雷達靠近的標示。藉由連續時序影像的比較，坡趾紅、藍帶狀位移現象為幾乎同時發生。造成如此現象的原因，有可能來自於邊坡土石遭到沖刷，經過搬運，最後土石在接近坡趾堆積；另一種可能原因為邊坡土石因吸水而加大荷重，使得坡趾位置向外突出，而上方靠近坡腹的位置則因為向下荷重而在雷達視野中產生後退的現象。

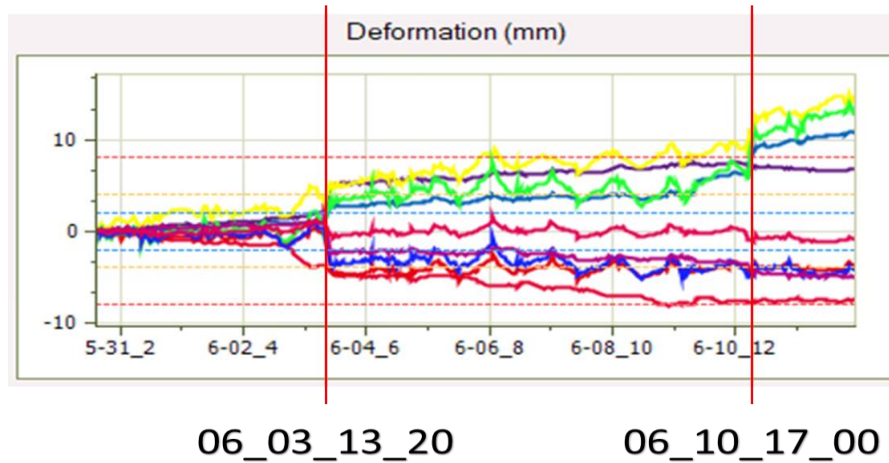
圖 4-29 GB-SAR 於整體監測期間位移量變化較大之時間點

本次監測工作，目標位移量變化較為劇烈的時間有 2 個時間：6 月 3 日下午 1 時、以及 6 月 10 日下午 5 時。5 月 30 日至 6 月 1 日連日均有下雨，6 月 2 日至 6 月 3 日下午 4 時為晴天；GB-SAR 於當日下午 1 時至 3 時的影像偵測到邊坡有明顯位移變化現象。6 月 10 日下午 4 時秀巒當地開始下雨，下午 5 時左右雨勢一度變大，GB-SAR 監測位移量亦於本時間點出現明顯變化。從圖 4-29 可發現遠離雷達與靠近雷達發生的時間相似，顯然侵蝕與堆積的發生的時間相同。

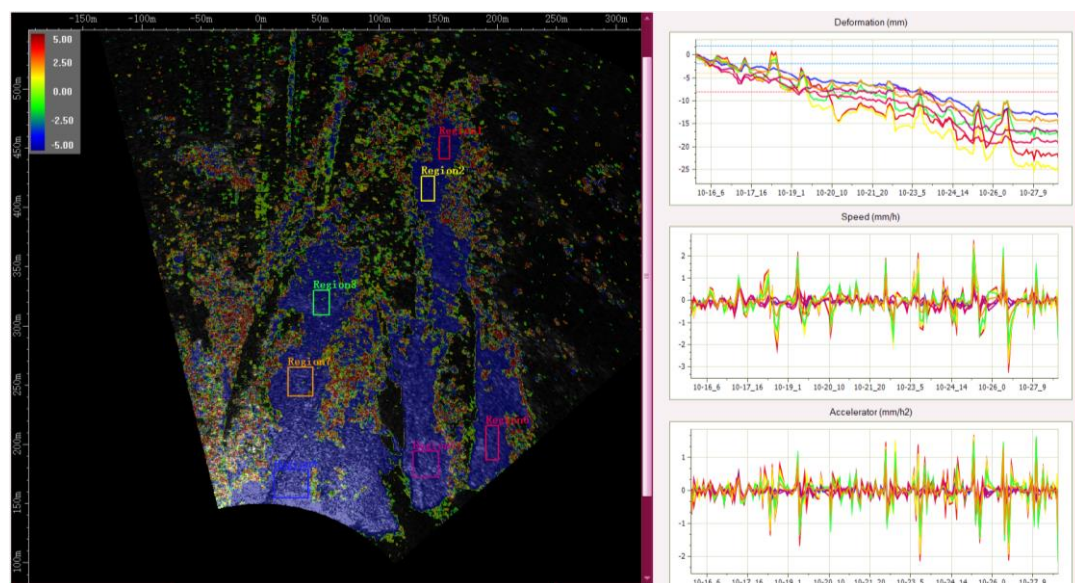
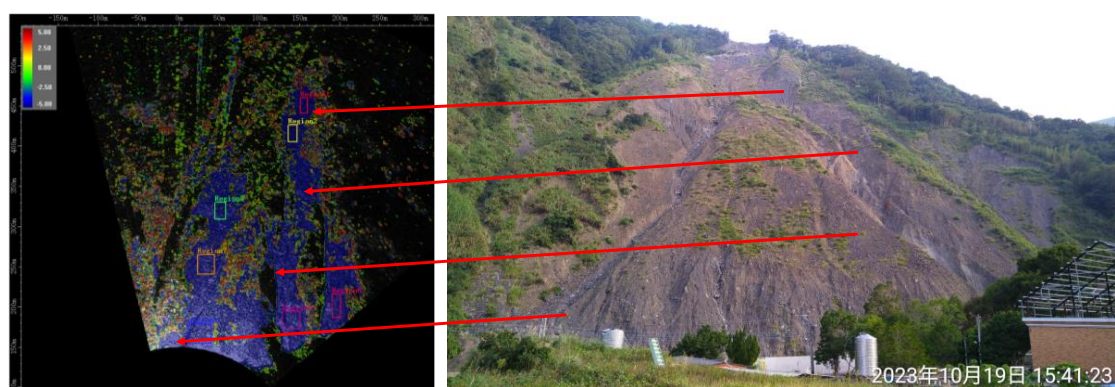
檢視於秋季連續 12 日觀測結果，觀測期間也無強降雨的情況發生，微幅累積趨勢如圖 4-30，與現地對照如圖 4-31。可以發現在蝕溝範圍接往雷達機靠近(藍色區塊)，顯示既使在沒有降雨的情況，則整個邊坡還是有靠近雷達的方向移動(藍色區塊)的趨勢，顯示整個邊坡表面仍持續變化。

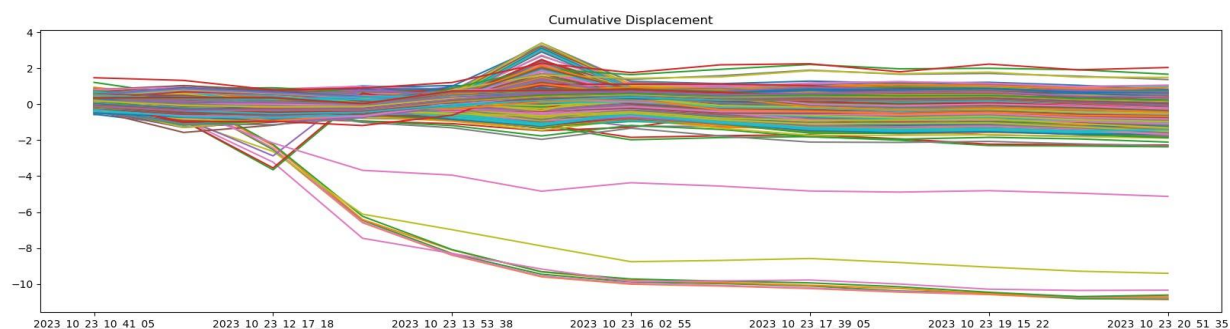
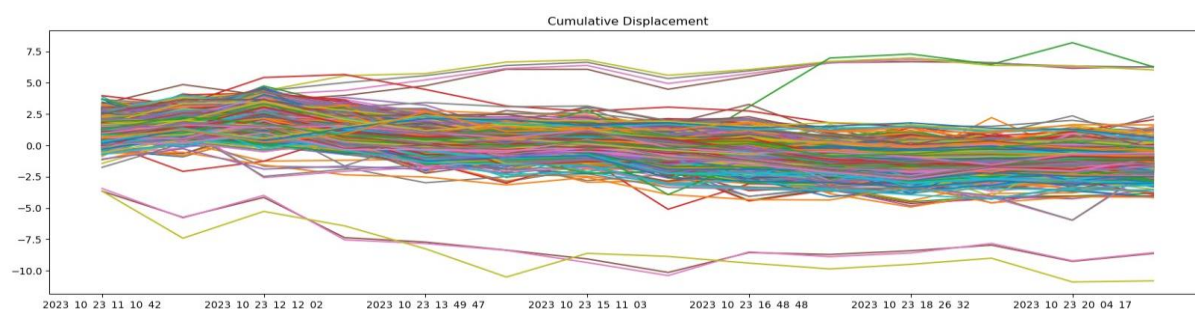
LinearSAR、以及 ArcSAR 所有點位累積變化趨勢成果如圖 4-39 與圖 4-40。大多數點位的微幅變化都在 2 mm 之間，而最大有到 -10 mm。資料統計結果如表 4-6，平均都為靠近，而標準差為 0.68 mm 至 0.69 mm，顯示兩者資料趨勢相似。
