# 農村水保署工程生態檢核執行成效

## 第三方查驗辦理情形

南投分署 嚴科偉  
114年2月18日

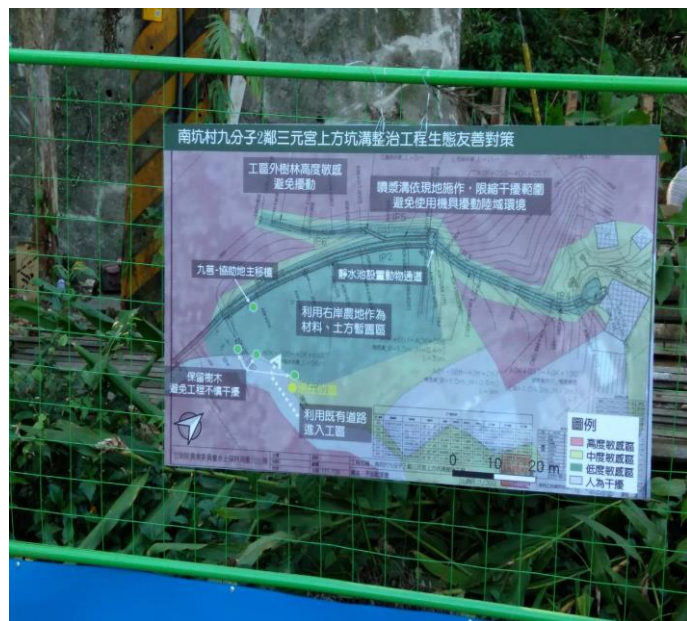
南坑村九分子2鄰三元宮上方坑溝整治工程

- 臺北分署-「南坑村九分子2鄰三元宮上方坑溝整治工程」(1級檢核)依規定於現場設置生態友善措施告示牌，其內容詳實易理解。
- 南投分署-「中坑里克明橋上游邊坡崩塌地處理工程」生態團隊輔導提供之生態資訊完整，並提供施工注意事項，以利監造及施工廠商宣導與遵行。
- 臺北分署-「南坑村九分子2鄰三元宮上方坑溝整治工程」檢核表填報相對完整，查驗意見之處理回復也最迅速確實。

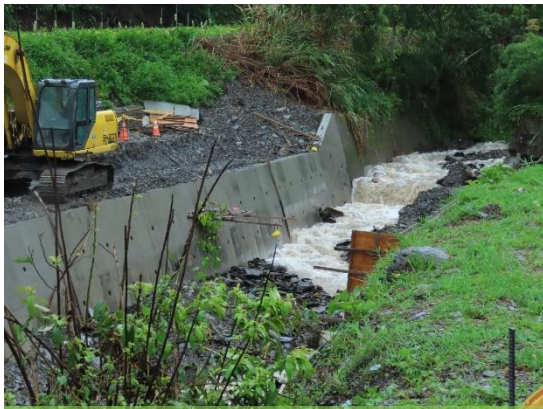
萬豐村投014(投縣DF025)土石流特定水土保持區河道既有構造物維護暨梳子壩工程

- 南投縣政府-萬豐村投014(投縣DF025)土石流特定水土保持區河道既有構造物維護暨梳子壩工程：縣府及設計單位現場評估後，設計時取消梳子壩施作，改採既有固床工修復及增設護岸方式
- 苗栗縣政府-卓蘭鎮內灣里卓蘭段5141-13地號旁野溪治理工程：上游與下游依受災應力大小，設計強度不同之護岸形式(土石籠/植生槽預鑄塊)
- 「內門區內興里倒松排水改善工程」雖為二級生態檢核，但於設計階段額外辦理現勘討論，主動和NGO溝通，積極採更友善的設計方案。
- 「農投鹿017社區農路排水改善工程」考量工區既有水源與集水設施位置，讓水體循環增加野溪水量。
