113年度臺東南迴(1)潛在大規模崩塌調查、監測及維運計畫

# 臺東金峰撒布優部落邊坡崩塌風險 之防減災作為與現階段成效分析

2025年5月27日

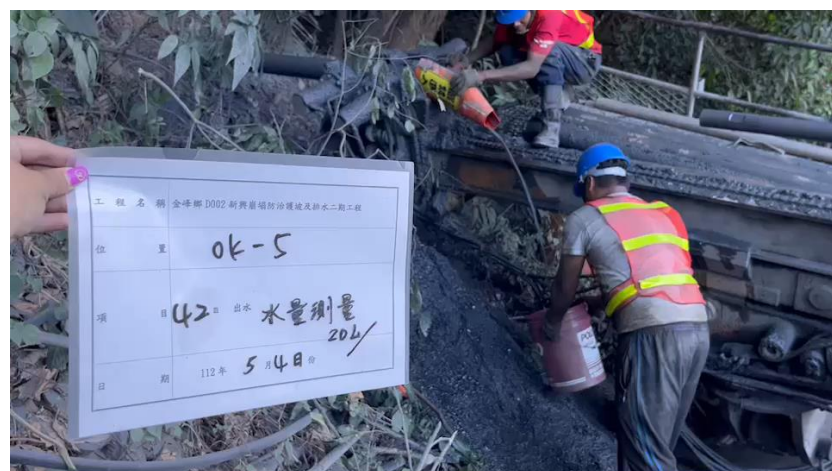
20230504\_B工區\_0K+007\_42m小出水

| 日期 | 貫入長度(m) | 出水描述 | 現場量測出流量 | | 出流量<br>(L/min) | 出流量<br>(m3/hr) | 出流量<br>(m3/day) |
|---|---|---|---|---|---|---|---|
| 2023/5/4 | 42 | 小出水 | 20 | 56 | 21.4 | 1.3 | 30.9 |

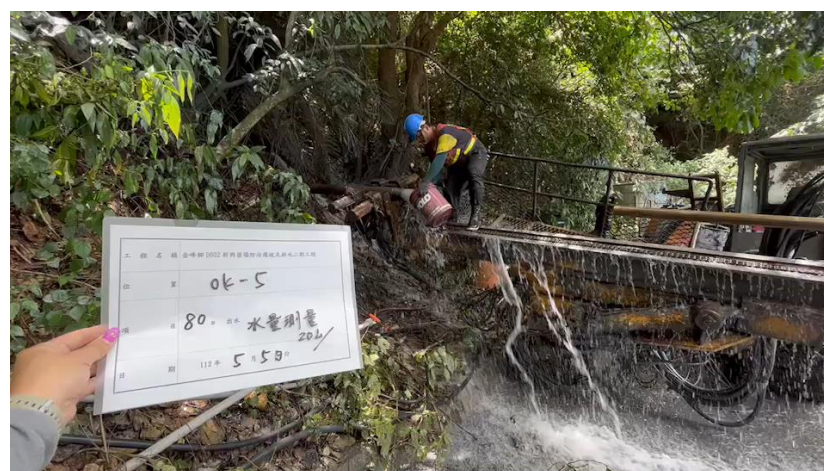
20230505\_B工區\_0K-005\_80m大出水

| 日期 | 貫入長度(m) | 出水描述 | 現場量測出流量 | | 出流量<br>(L/min) | 出流量<br>(m3/hr) | 出流量<br>(m3/day) |
|---|---|---|---|---|---|---|---|
| 2023/5/5 | 80 | 施工完成，大出水。 | 20 | 1 | 1,200.0 | 72.0 | 1,728.0 |

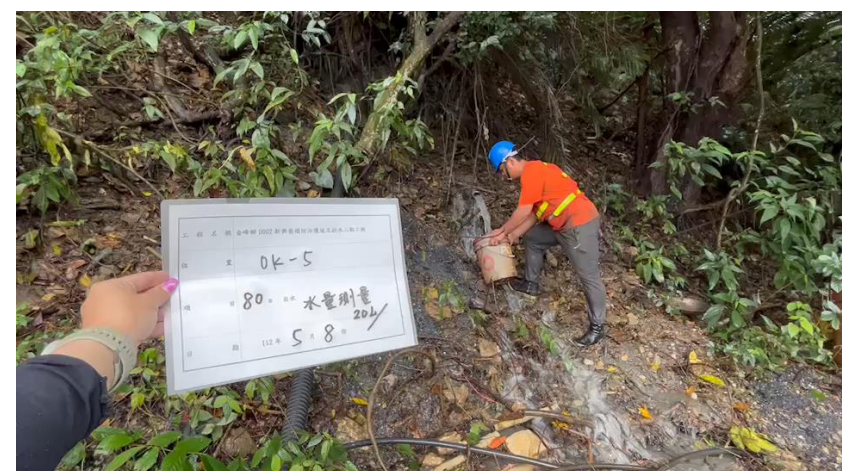
20230505\_B工區\_0K-005\_80m施工後3天出水情形

| 日期 | 貫入長度(m) | 出水描述 | 現場量測出流量 | | 出流量<br>(L/min) | 出流量<br>(m3/hr) | 出流量<br>(m3/day) |
|---|---|---|---|---|---|---|---|
| 2023/5/8 | 80 | 施工後3天，持續大出水。 | 20 | 5 | 240.0 | 14.4 | 345.6 |

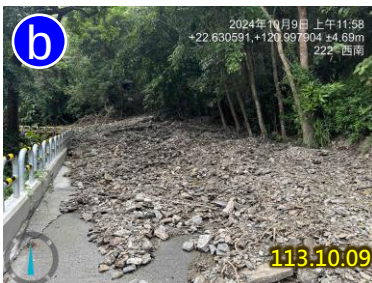
支線坑溝土砂流出堆積農東金202道路

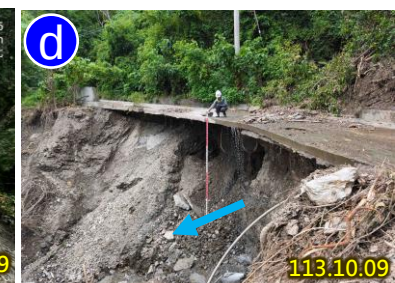
現生崩塌地(2024-02)坑溝逕流冲刷，農東金002路基淘空，影響路段長約20m
