# 南投分署水砂觀測及構造物巡查

## 成果案例分享

創聚環境管理顧問股份有限公司

114年11月4日

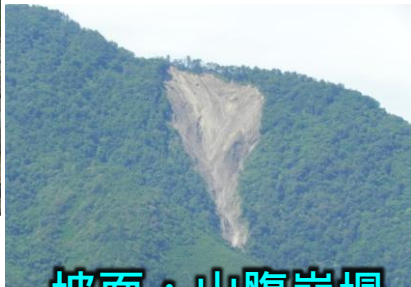
坡面：山腹崩塌
