水土保持單元叢書

# 農村發展及水土保持署 施工品質常見缺失及矯正預防手冊

農業部農村發展及水土保持署 編印  
中華民國114年2月

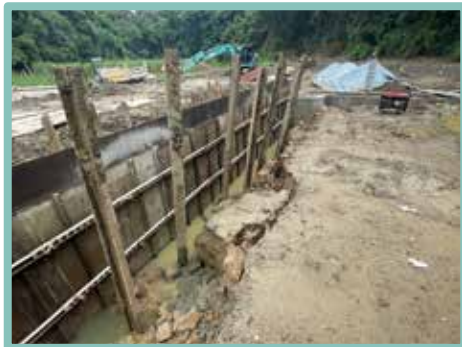
▲ 臨時擋土支撐不足

1. 設計階段應編列符合職業安全規範之臨時擋土措施。
2. 施工階段應檢查擋土措施是否牢固安全穩定。

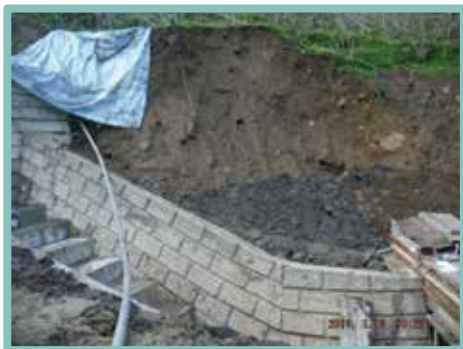
▲ 未設置臨時擋土支撐

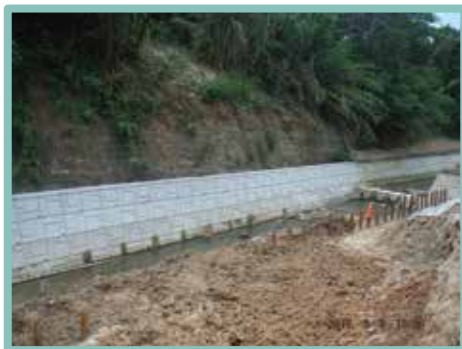
▲ 河道左岸臨時擋土支撐不足

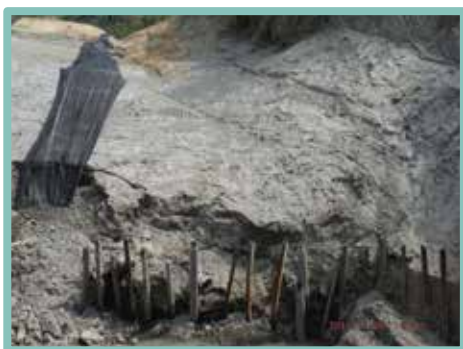
▲ 上邊坡崩落處臨時擋土支撐不足

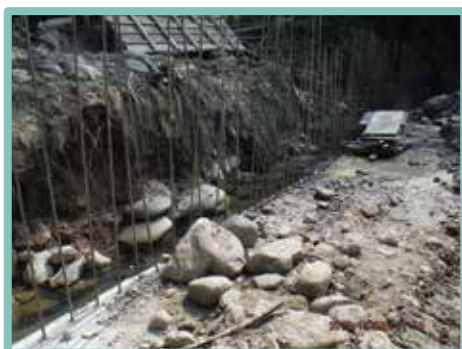
▲ 開挖 1.5m 未設臨時擋土支撐而崩落

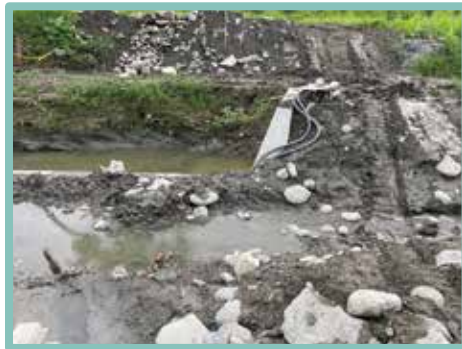
▲ 開挖區域積水進行抽水機抽排

1. 設計階段應根據開挖深度及範圍妥善規劃臨時排水路線。
2. 施工階段妥善安排施工機具動線，進行開挖作業時並避免一次性開挖過深或過大。

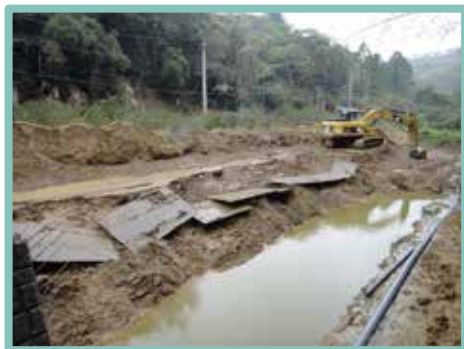
▲ 未適當導排水造成開挖區積水而土壤軟弱

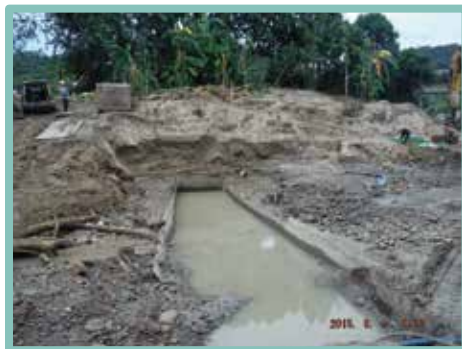
▲ 開挖區域積水進行抽水機抽排

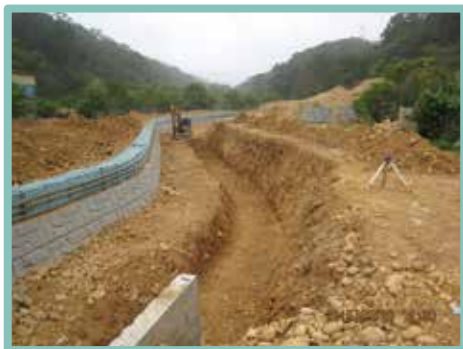
▲ 重新檢視開挖區位高程確保放樣正確

1. 應加強確認構造物放樣檢驗停留點是否符合設計。
2. 可以設置多個放樣點進行交叉檢查，避免單一點誤差過大。

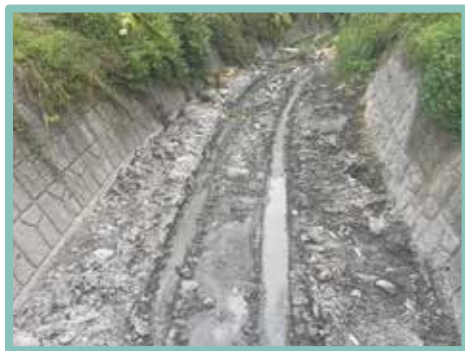
開挖時基礎範圍內土壤過於泥濘且軟弱，構造物施作其上恐承载力不足易造成構造物不規則沉陷而位移破壞。

▲ 河道土質泥濘軟弱無法施工

1. 設計階段應參考相關地質鑽探報告，評估基礎土壤是否符合施工要求或規劃地質改良措施。
2. 對於不適用材料經檢討如有需要檢驗，應依相關規定辦理之。
3. 辦理試挖作業，並依據試挖情形研擬後續工進。

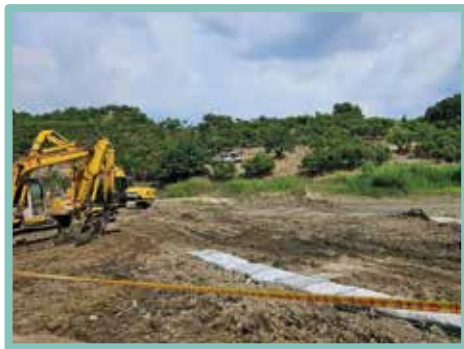
▲ 河道土質泥濘軟弱挖土機無法施工

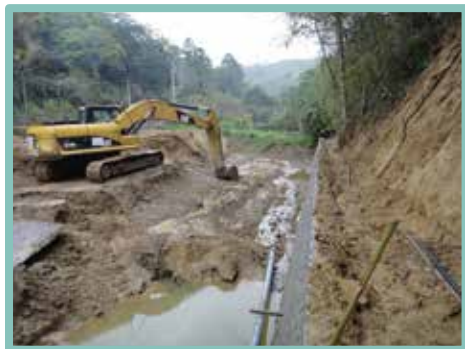
▲ 土質泥濘軟弱造成挖土機無法施工

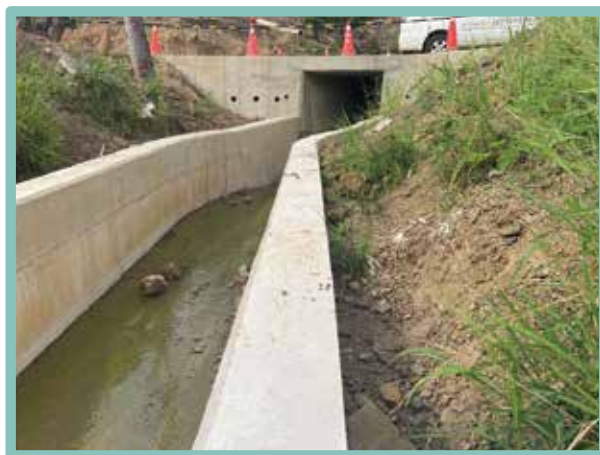
構造物回填高度不足，兩旁易造成土壤流失或牆背積水，提高構造物背填水壓力造成構造物斷裂。

▲ 洩槽背填處回填土方不足影響匯集逕流

1. 回填過程中確實分層及壓實。
2. 加強辦理土方回填抽查驗停留點及自主檢查項目內容。

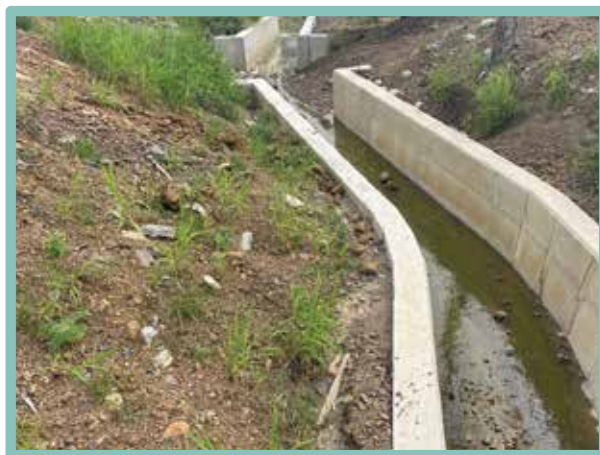
▲ 洩槽背填處回填土方不足形成溝外溝

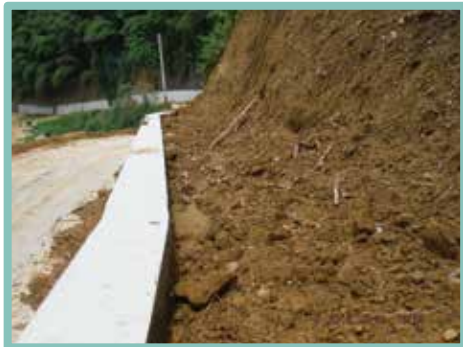
- **缺失案例與影響**  
回填土依規範進行壓實，避免擋土牆上方土壤鬆滑影響穩定。
- **矯正對策**  
應依施工規範回填方式，重新壓實。
- **預防措施**  
加強辦理土方回填抽查驗停留點及自主檢查項目內容。

▲ 回填處土方未依規定方式施工

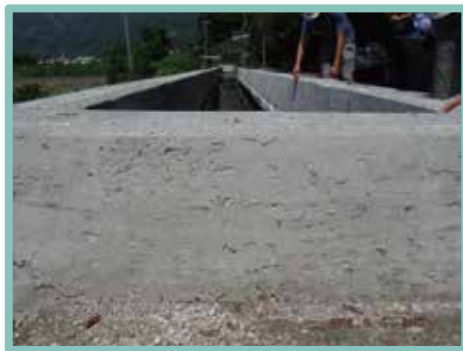
模板過度重複使用，產生破損，澆置時產生漏漿形成混凝土外觀缺失等，恐影響構造物混凝土強度及美觀。

▲ 原模板釘孔多造成混凝土完成面突起

1. 依單價分析表規定模板使用次數。
2. 不使用已嚴重損壞、缺陷之模板。
3. 加強模板材料抽查驗與自主檢查管理頻率，若有不符應退場且不得使用。

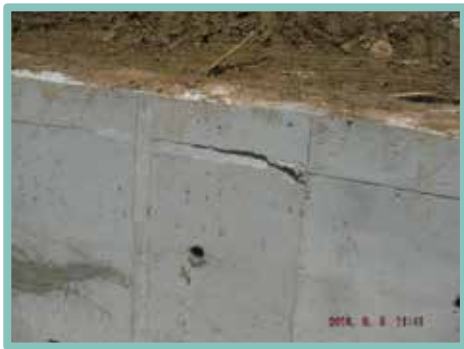
▲ 模板修補不當造成混凝土完成面凹陷

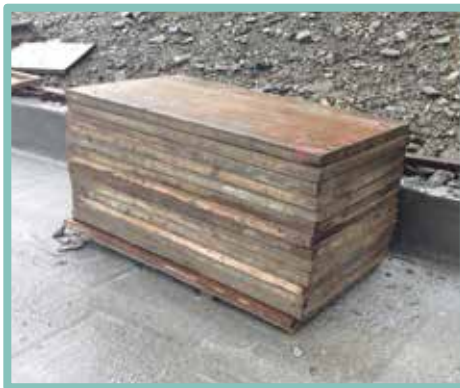
▲ 模板未以帆布遮蓋恐雨淋吸水變形

1. 選擇適當地點存放，避免潮濕變形。
2. 模板組立時應做最後外觀檢視。
3. 根據混凝土結構影響範圍做適當拆除重作或整體補強。
4. 加強模板材料抽查驗與自主檢查管理頻率，檢查模板是否彎曲、膨脹、不平直或透光。

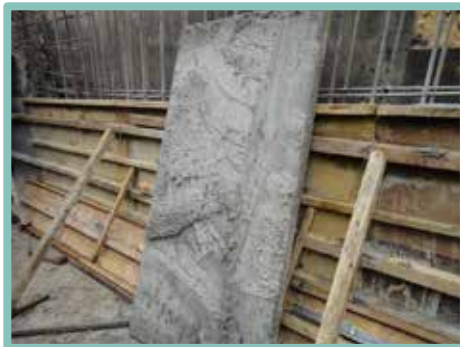
▲ 模板表面混凝土殘渣未清理

1. 模板組立前應作檢查清潔、檢修及確實塗上脫模劑。
2. 加強辦理模板材料抽查驗與自主檢查項目內容。

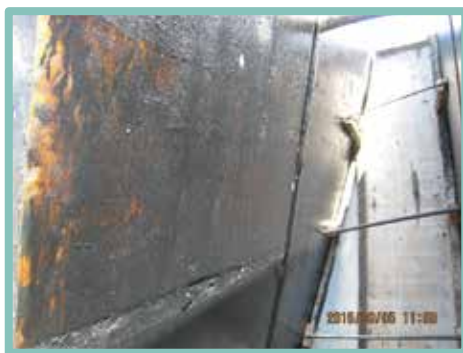
▲ 模板表面脫模劑未均勻且未採用規定之脫模劑

1. 使用經監造單位認可之塗料並確實塗抹脫模劑。
2. 若模板表面汙染嚴重且不易清除，一律退場不得使用。
3. 拆模後模板應即時將其表面附著之泥土、木屑、渣滓、水泥砂漿或其他雜物徹底清除乾淨後，確實塗以脫模劑。
4. 加強辦理模板材料抽查驗與自主檢查項目內容。

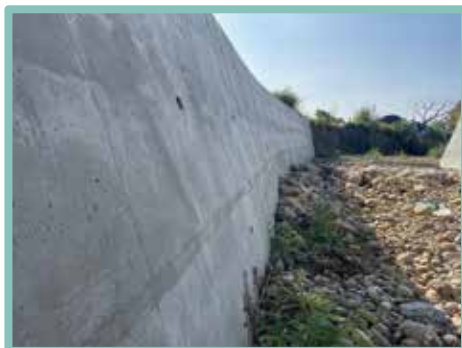
▲ 模板支撐不足以致混凝土完成面突出

1. 確實檢查，確認模板組立及支撐施工不良情事。
2. 加強辦理模板工程抽查驗與自主檢查項目內容。

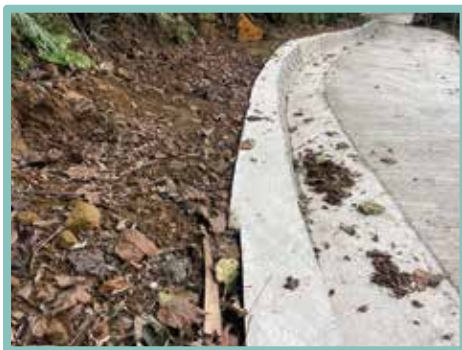
▲ 模板組立尺寸不正確以致混凝土完成面交錯

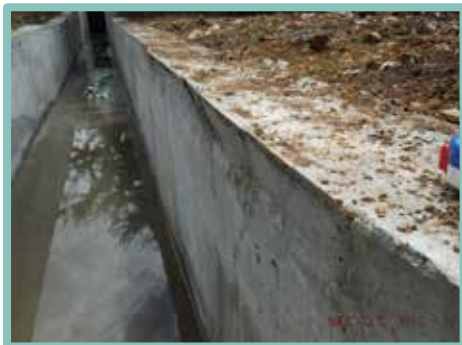
▲ 模板組立支撐不足使混凝土上端斜率不符

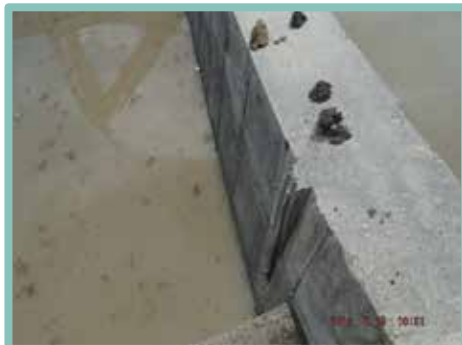
▲ 模板組立尺寸不足以致混凝土完成面突出

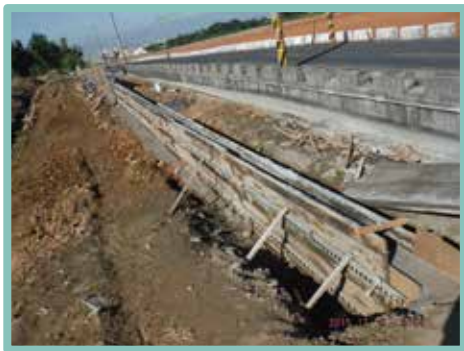
▲ 模板組立斜撐不足恐澆置爆模

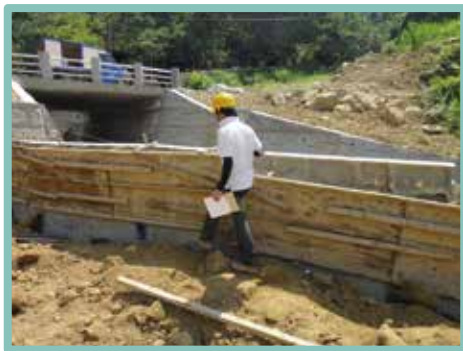
▲ 模板組立斜撐不足恐澆置爆模

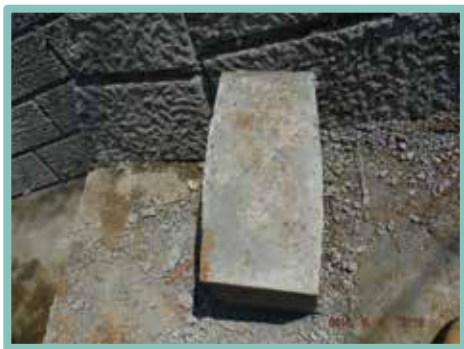
▲ 未妥善設置斜撐使混凝土完成面變形

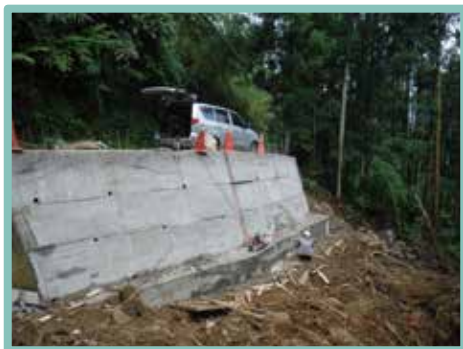
▲ 模板組立斜撐不足造成上面混凝土表面錯動

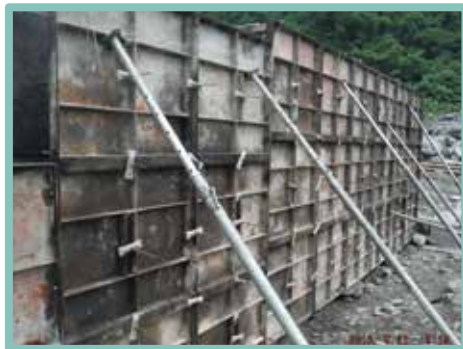
▲ 澆置巨積混凝土確認模板承載力是否充足

1. 模板承載力先行檢核後再施工。
2. 加強辦理模板工程抽查驗與自主檢查項目內容。

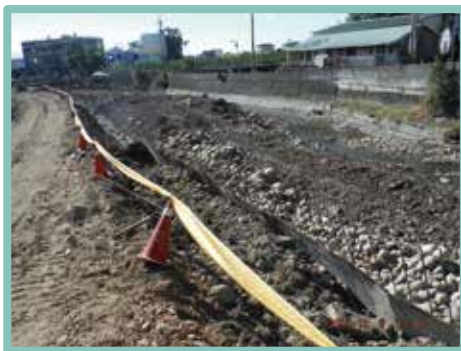
以鋼板或不當材料替換設計模板未經監造單位同意，恐澆置過程中發生崩塌損壞、漏漿、構造物變形。

▲ 未經同意使用鋼板替代模板

加強檢驗停留點頻率。

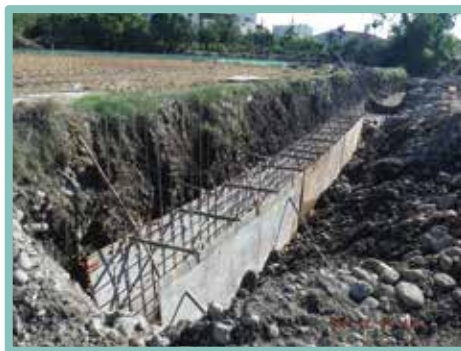
▲ 未經同意使用鋼板替代模板

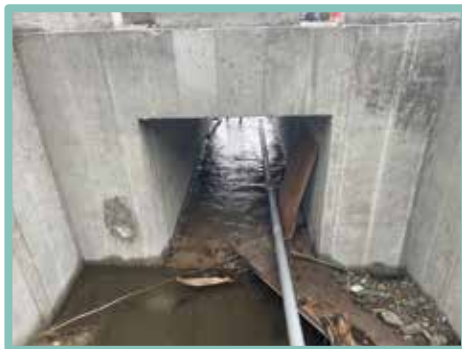
▲ 模板置於箱涵內恐降雨堵塞造成危害

規劃材料堆置區，並依規定確實擺放。

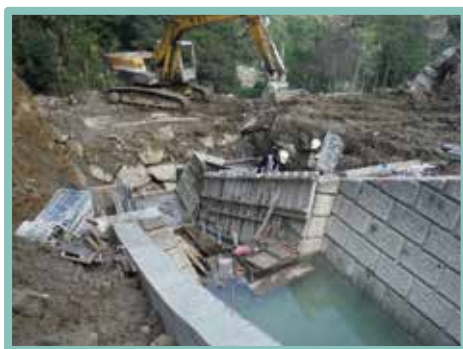
▲ 不當存放模板及餘料堆置河道處

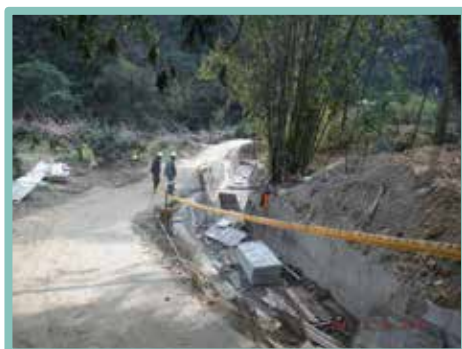
▲ 不當存放模板堆置河道處

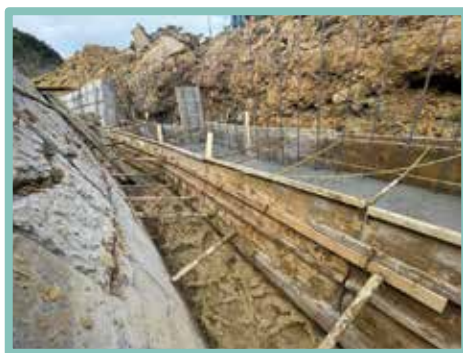
▲ 模板支撐數量不足

檢查模板支撐數量與間距適當、穩固及底座墊板無鬆動滑移，且支撐材無彎曲、破裂或鏽蝕以符合規定。

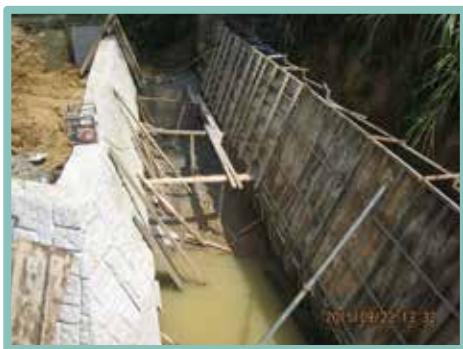
▲ 模板支撐數量不足

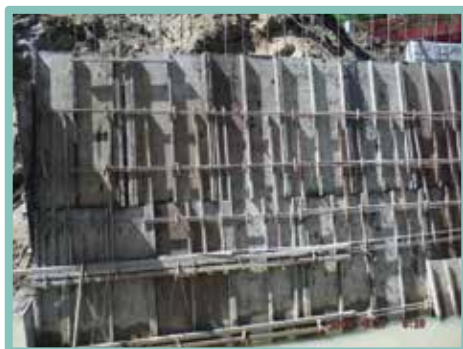
▲ 未經同意使用鋼筋模板組立

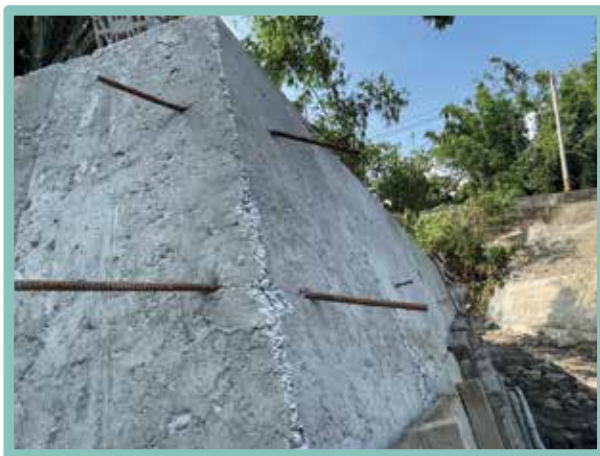
▲ 未清理綁紮模板螺桿

1. 拆模板時應依規定立即清除繫件材料，不應等到完工時一併整理清除。
2. 承攬廠商加強自主檢查頻率。

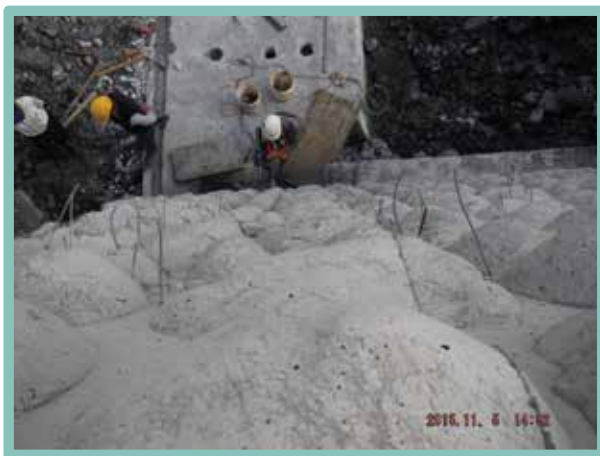
▲ 防砂壩壩翼混凝土表面鐵線未清理

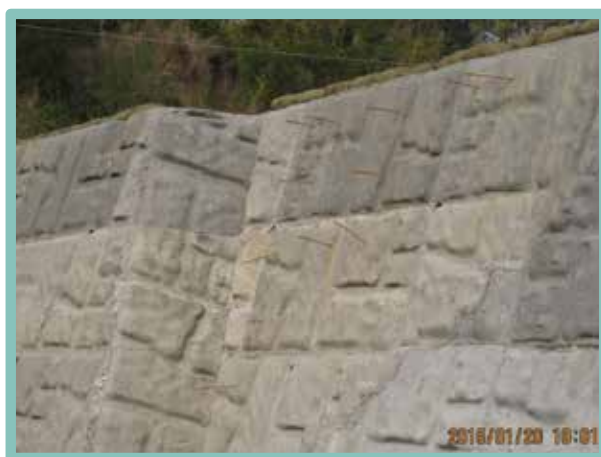
▲ 護岸混凝土表面螺桿未清理

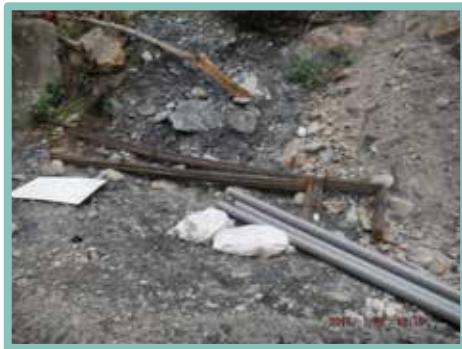
▲ 鋼筋堆置位置不當且未墊高

1. 材料堆置時應正確放置墊塊，並做好防鏽蝕措施。
2. 加強鋼筋工程抽查驗停留點及自主檢查。

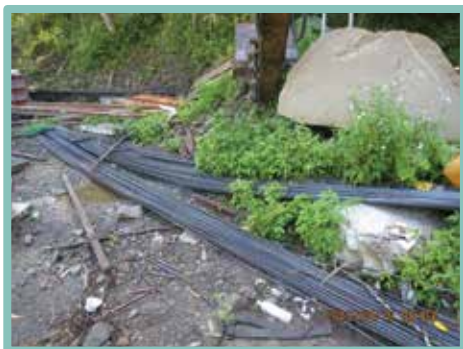
▲ 鋼筋堆置位置不當且未墊高

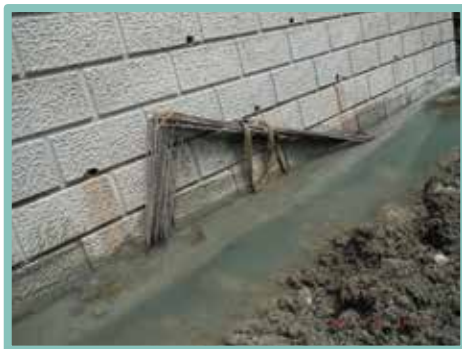
▲ 鋼筋堆置位置不當恐鋼筋鏽蝕

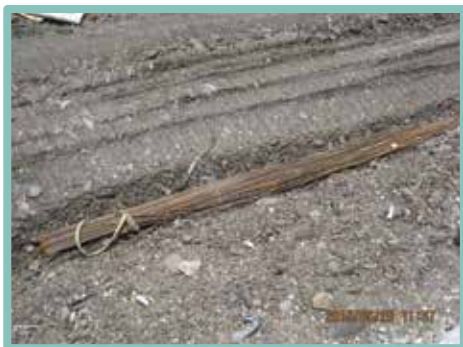
▲ 鋼筋堆置位置不當且未墊高

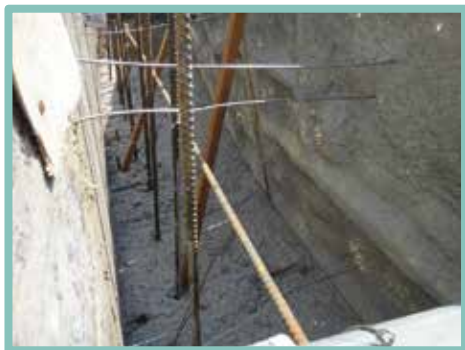
▲ 鋼筋未綁紮恐澆置位移

加強鋼筋工程抽查驗停留點及自主檢查頻率。

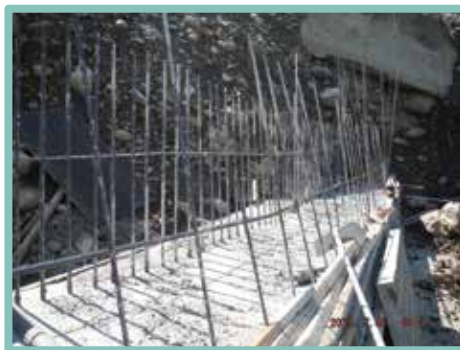
▲ 橫向鋼筋綁紮未確實而鬆脫

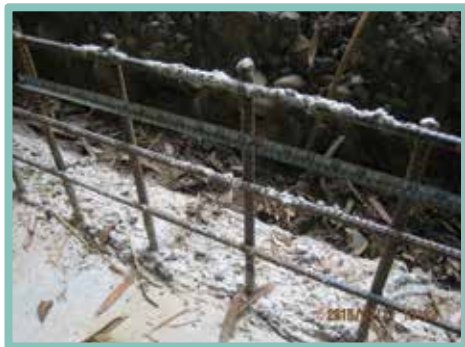
▲ 鋼筋跳步綁紮

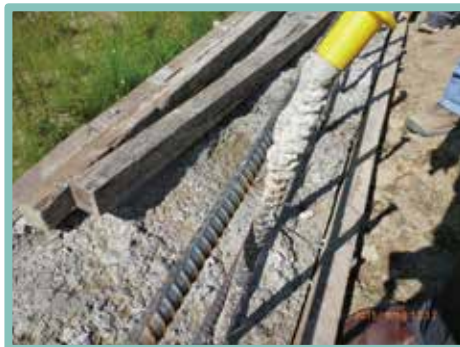
▲ 鋼筋綁紮未確實而鬆脫

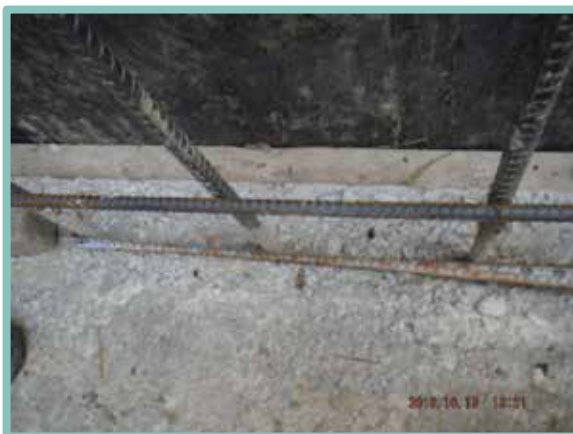
▲ 鋼筋跳步綁紮

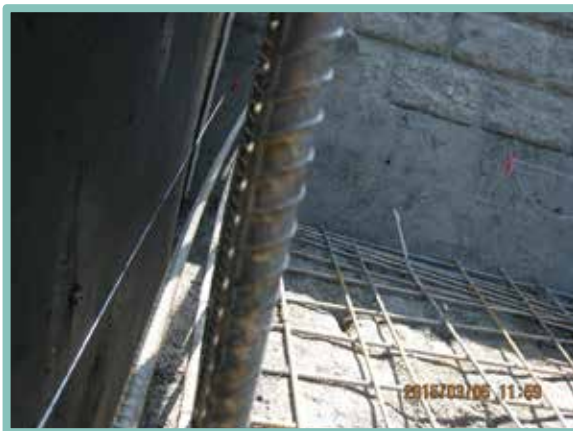
▲ 鋼筋未綁紮恐澆置位移

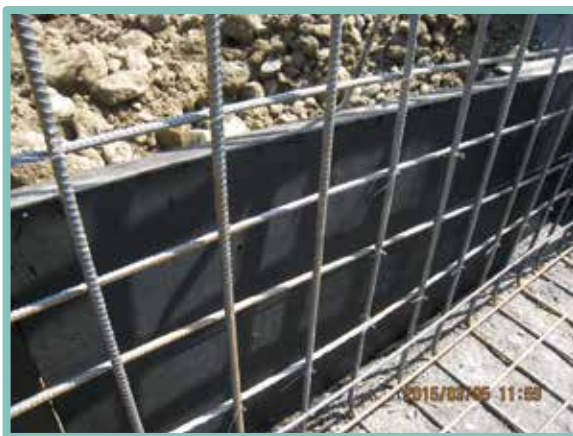
▲ 鋼筋綁紮未確實

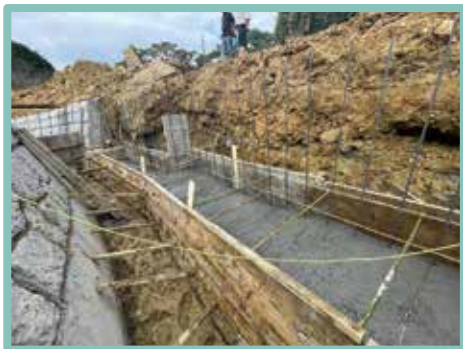
▲ 鋼筋未設置鋼筋間隔器

1. 要求使用鋼筋保護層墊塊或鋼筋間隔器，如使用鋼筋保護層墊塊強度至少須等於混凝土強度，墊塊間距亦符合規定
2. 加強鋼筋組立時檢驗停留點查驗鋼筋保護層是否依規定設置。

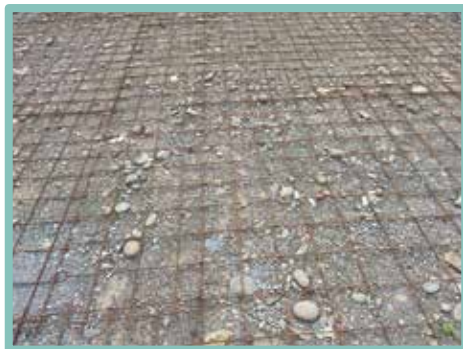
▲ 鋼筋底層未設置墊塊

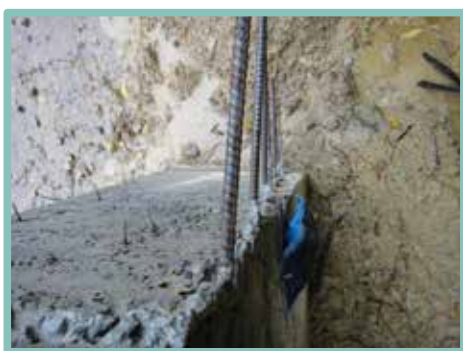
▲ 鋼筋保護層不足

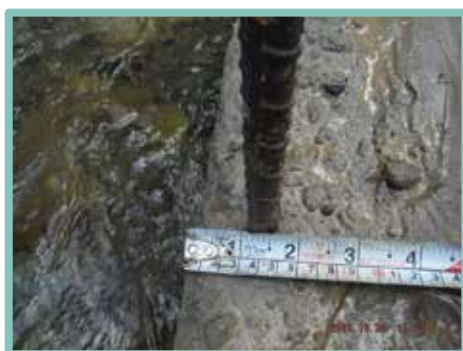
▲ 鋼筋保護層不足

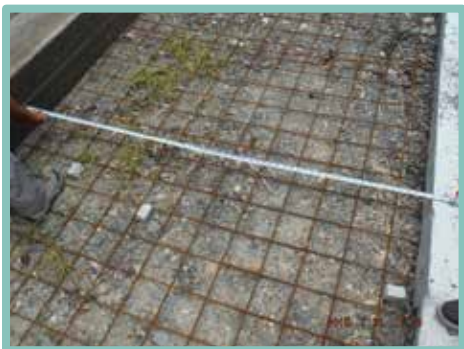
▲ 點焊鋼絲網底層墊塊設置不佳保護層不足

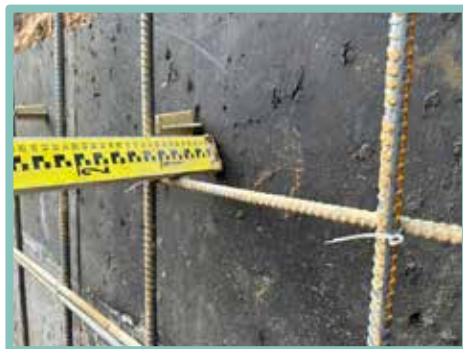
▲ 設鋼筋間隔器

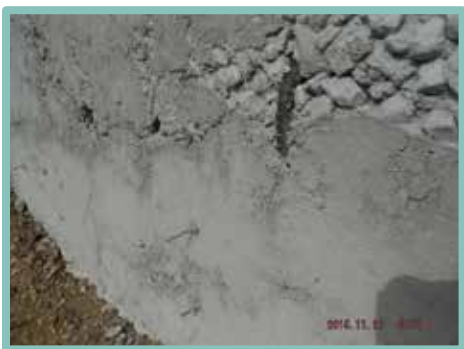
▲ 鋼筋未架設鋼筋間隔器而位移

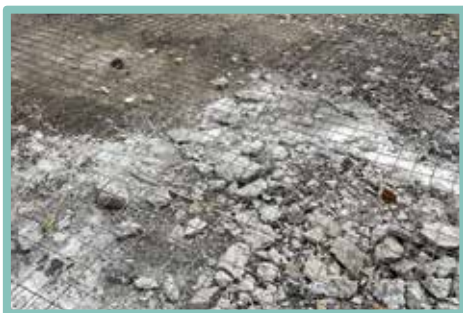
施工人員便宜行事、或習慣不佳，將餘料、垃圾丟置已組立鋼筋模板內，澆置後恐影響構造物之結構安全。

▲ 鋼筋組立前底層未清理

立即清理並加強宣導。

加強鋼筋工程抽查驗停留點及自主檢查頻率。

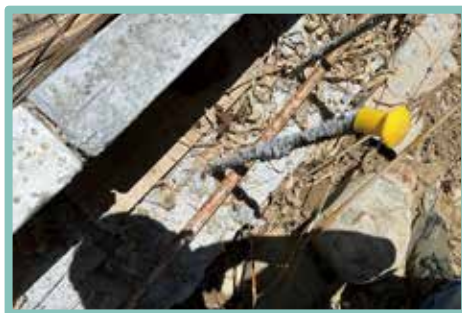
▲ 鋼筋組立完成後內含大量枯枝落葉

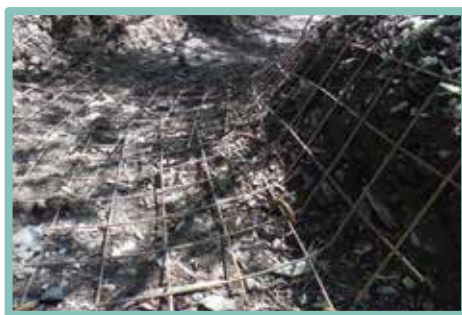
▲ 點焊鋼筋網底層未清理有機質

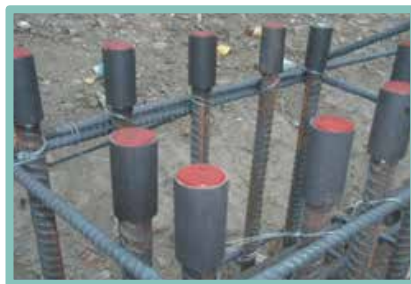
相鄰鋼筋於同處續接，將會在缺失處造成結構弱面。

▲ 相鄰鋼筋於同處續接

拆除重作並調整至正確續接位置。

詳閱設計圖，並於施工前先行繪置配筋圖將鋼筋繞接斷面錯開，避免應力集中，確實依圖施工。

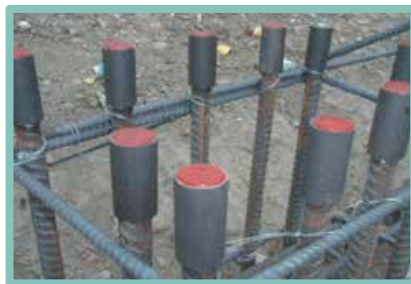
▲ 鋼筋續接處綁紮未牢固

1. 鋼筋續接施工完成後，承包商必須確實做好鋼筋施工之自主檢查。
2. 監造必須進行檢驗停留點查驗，合格後，才可進行混凝土澆置。

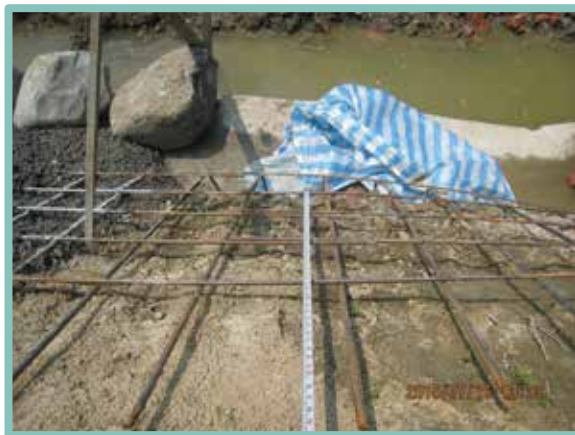
▲ 護坡底板相鄰鋼筋搭接同一斷面

1. 鋼筋搭接完成後，應全面性檢查，避免日後補強不易。
2. 加強辦理鋼筋工程抽查驗停留點及自主檢查。

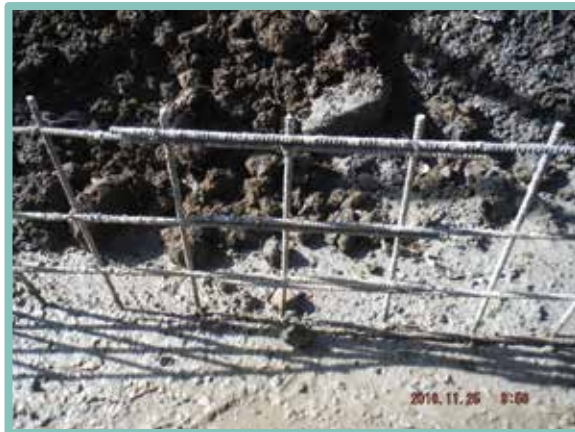
▲ 護岸牆身相鄰鋼筋搭接同一斷面

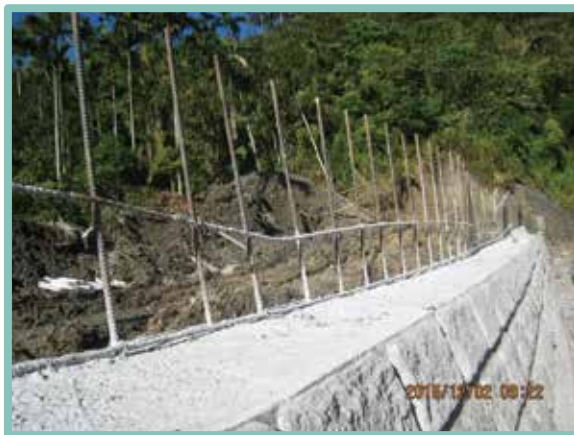
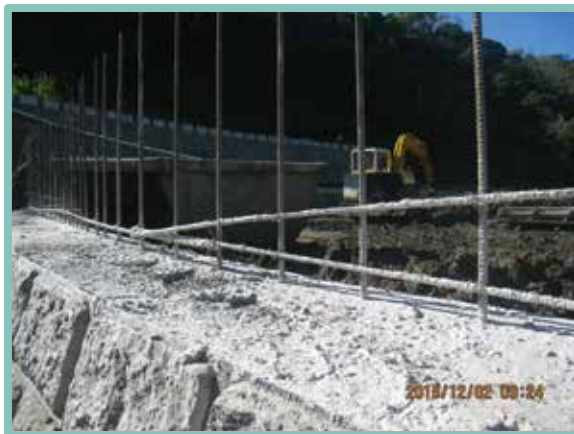
▲ 鋼筋綁紮未確實

鋼筋搭接完成後，應全面性檢查，避免日後補強不易。

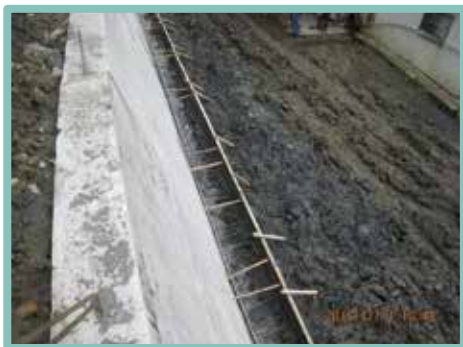
▲ 擋土牆址板完成組立模板內大量泥沙

1. 澆置前應對所有模板及鋼筋綁紮全面檢查。
2. 完成模板內外觀尺寸矯正及內部雜物清除後始可澆置混凝土。

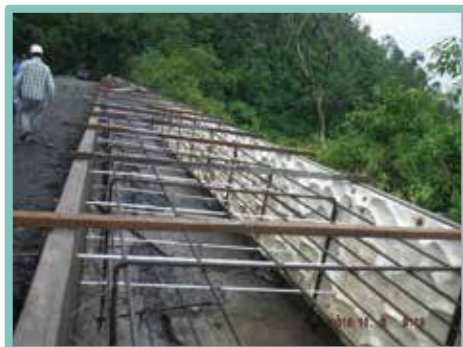
▲ 擋土牆底板處完成模板組立內泥砂淤積

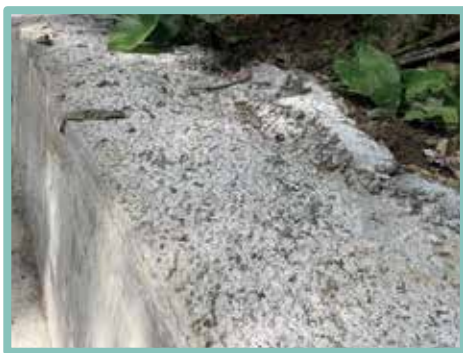
▲ 擋土牆澆置完成後未頂面鏟平呈凹凸狀

加強施工人員宣導，澆置完成應確實搗實鏟平，以免造成硬固後形成凹凸孔洞蜂窩現象。

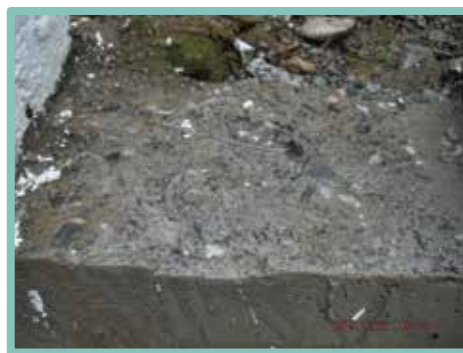
▲ 護岸頂面未鏟平

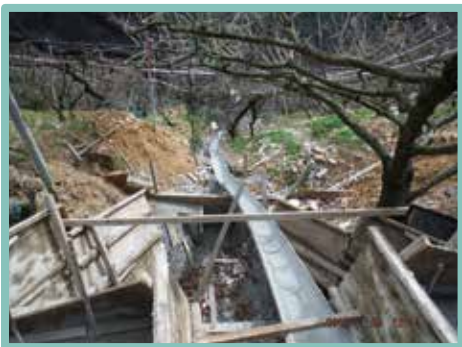
▲ 混凝土澆置傾洩過長易造成粒料分離

1. 澆置時加強品質管制避免澆置中斷或輸送時間過長而設置滑槽。
2. 應保持混凝土落下之方向與澆置面垂直，且不可加水使混凝土之流動加速，且滑槽出口處應做擋板（Baffle Board）或反向裝置（Reversed Section）以防混凝土粒料分離。
3. 若滑槽長度超過 600cm 者，其出口應設置承接落下混凝土之漏斗裝置並加強拌合方能澆置。

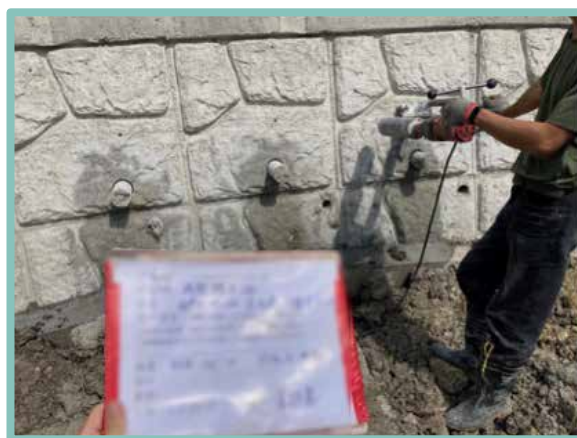
▲ 未辦理試體製作進行混凝土鑽心取樣辦理抗壓試驗

加強落實混凝土工程檢驗停留點查驗。

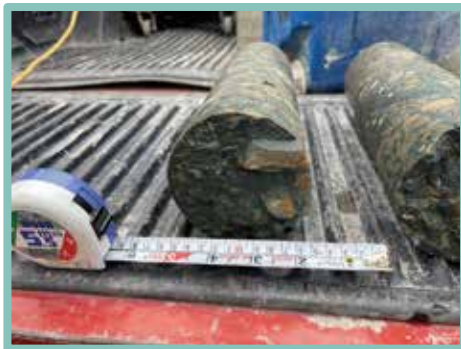
▲ 鑽心斷面粗骨材大於混凝土配比標稱粒徑值

確實要求混凝土配比得宜。

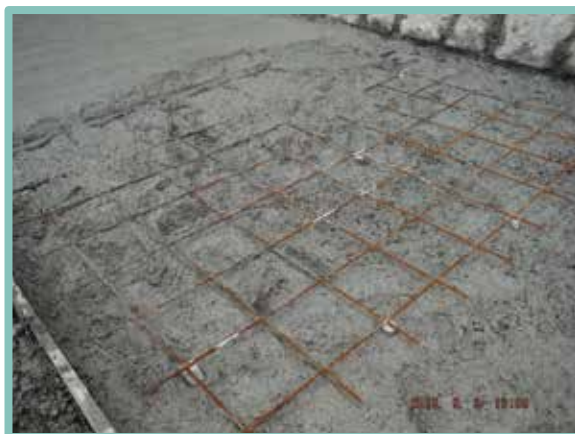
分層澆置混凝土時，每層間隔時間過長，易造成冷縫，形成冷縫、蜂窩、孔洞影響構造物美觀與產生滲漏水，形成弱面。

▲ 混凝土面澆置分層間隔時間過長

1. 要求分層澆置時，每層間隔時間控管。
2. 加強辦理混凝土工程抽查驗停留點。

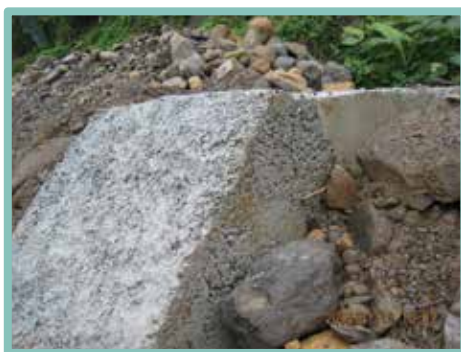
▲ 固床工翼牆處混凝土搗實未確實造成蜂窩

加強辦理混凝土工程檢驗停留點查驗及施工步驟宣導。

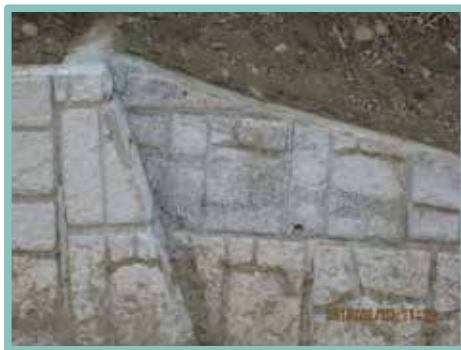
▲ 截牆混凝土搗實未確實造成蜂窩

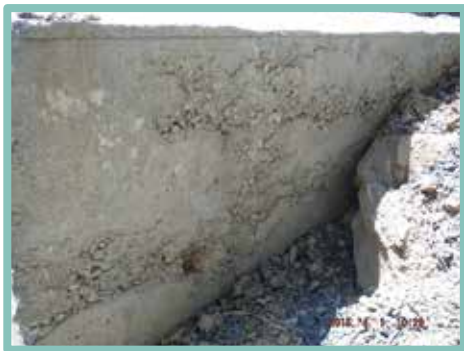
▲ 護岸混凝土搗實未確實造成蜂窩

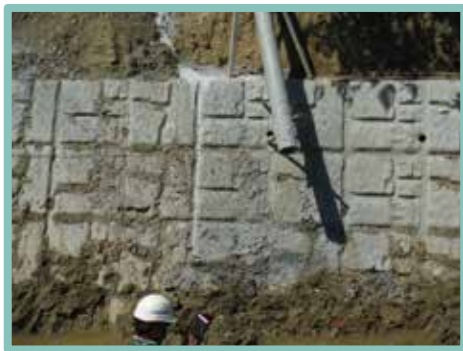
▲ 落下高度超過 1.5m 建議置入鐵船內拌合後方能澆置

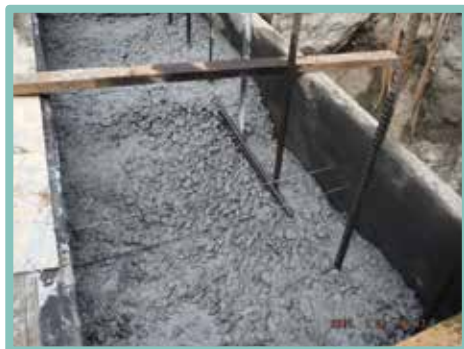
▲ 分層澆置應針對混凝土與模板交接處確實搗實

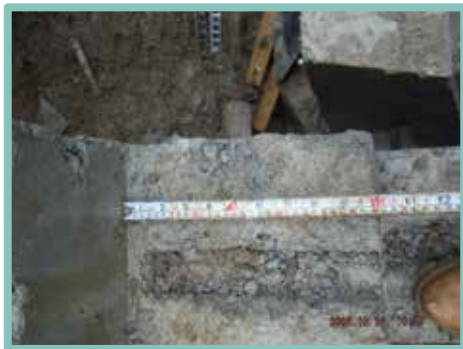
▲ 施工縫內土砂雜質多影響作用

加強宣導與教育訓練，督促工班養成習慣。

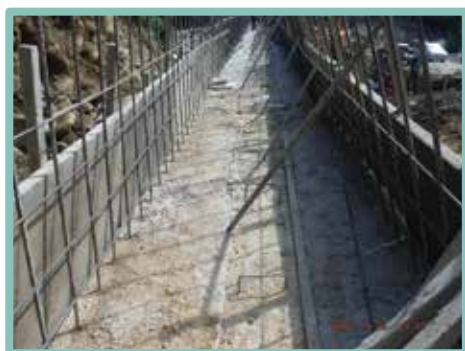
▲ 施工縫內土砂與垃圾影響作用

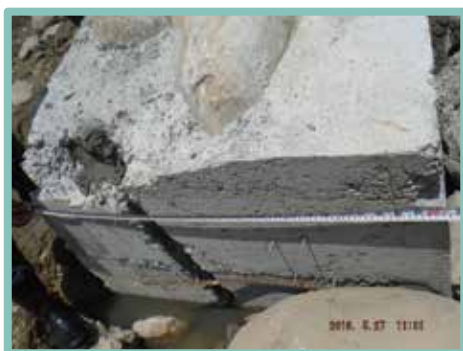
▲ 垂向施工縫內土砂多影響作用

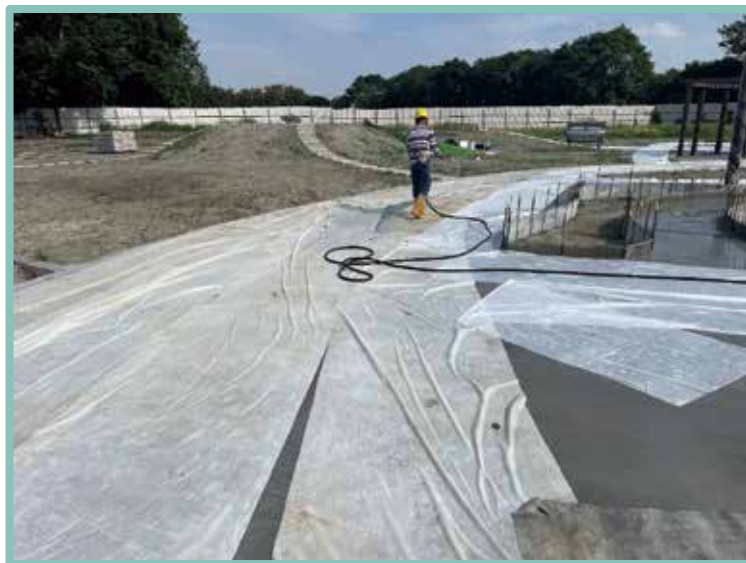
▲ 澆置完成後鋪不織布進行灑水養護

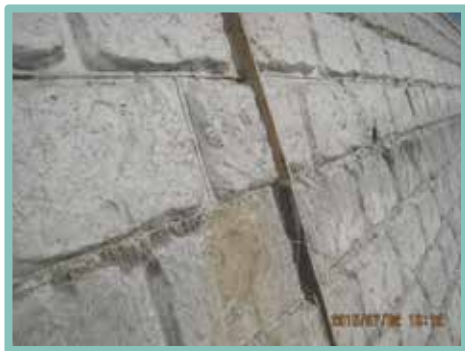
伸縮縫不符設計要求，使用不當材料，如未使用填縫劑，僅以保麗龍、三夾板擲入，造成構造物龜裂或縫隙過大，影響穩定。

▲ 護岸僅以三夾板施作施工縫

採榫接方式設計施作，且應確實使用填縫劑。

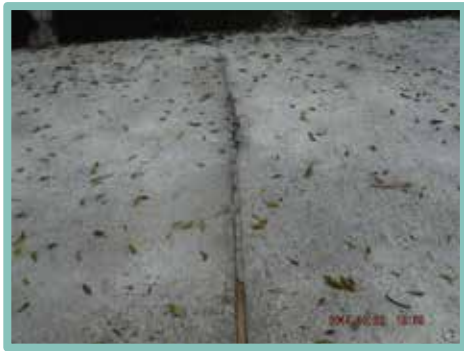
▲ 混凝土路面伸縮縫位移

應確實固定並檢查無誤後方可澆置。

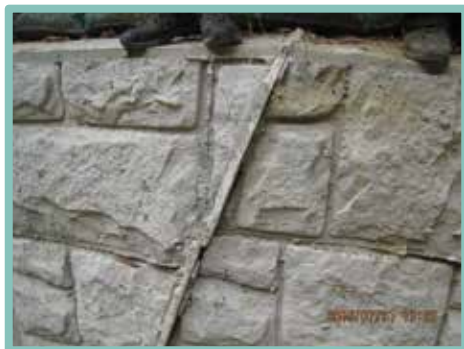
▲ 護岸伸縮縫歪斜

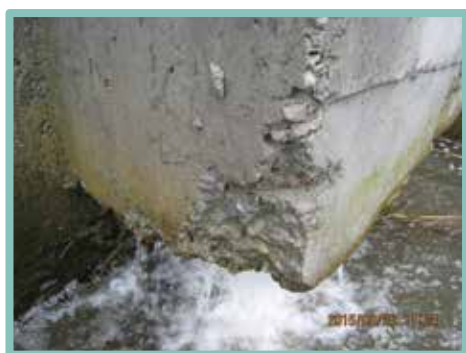
拆模時應注意，勿過度使用強力拆模，恐造成構造物混凝土缺角或破損，影響美觀。

▲ 強力拆模造成豎井缺角

1. 設計時圖說採用截角，拆模可增加美觀減少缺角情形。
2. 模板拆除作業應確實警慎，勿蠻力破壞。

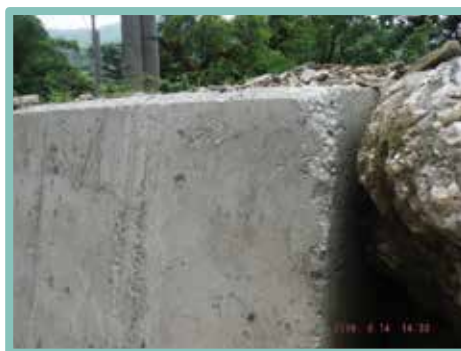
▲ 強力拆模造成護岸端牆缺角

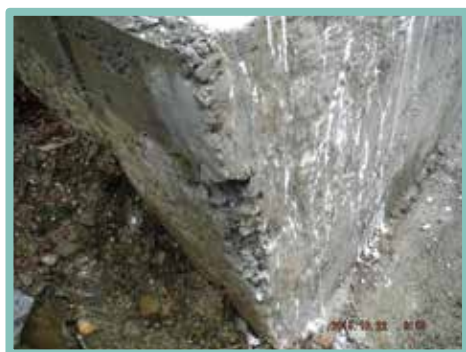
▲ 強力拆模造成塊狀護欄缺角

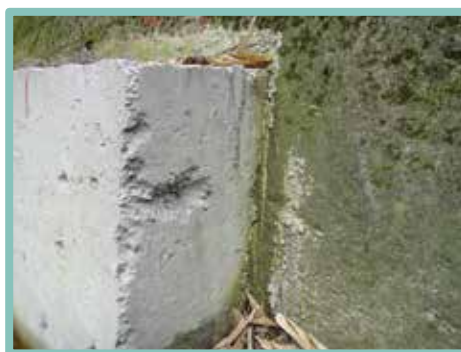
▲ 強力拆模拉拔鐵絲造成護岸基礎缺角凹洞

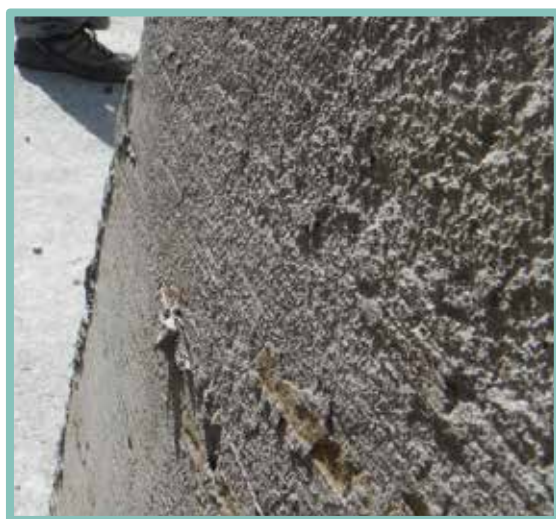
木模板脫模劑不均或不足，吸水膨脹而拉壞混凝土邊角，恐造成構造物混凝土缺角、破損或模板餘料沾黏，影響美觀。

▲ 脫模劑不足混凝土表面明顯刮傷與缺角

加強辦理混凝土工程與模板工程施工停留點查驗。

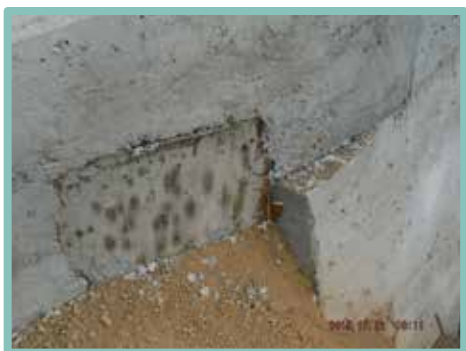
▲ 因模板品質差或脫模劑不足  
使模板沾黏在混凝土表面

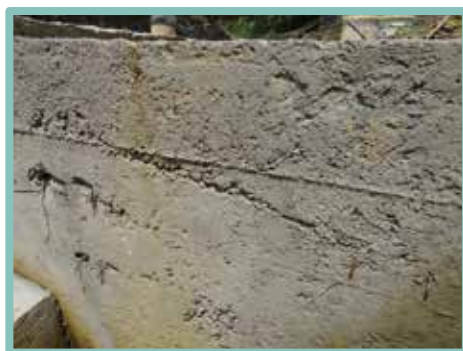
▲ 脫模劑不足淺槽混凝土表面凹凸不平

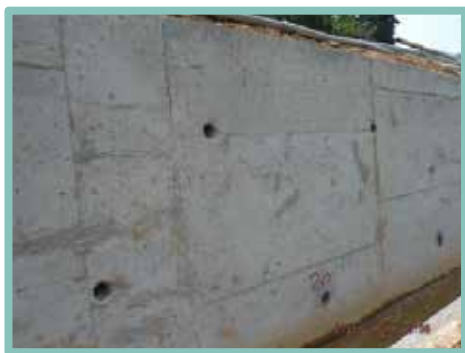
▲ 洩水管擺設於施工縫易造成混凝土構造物弱面

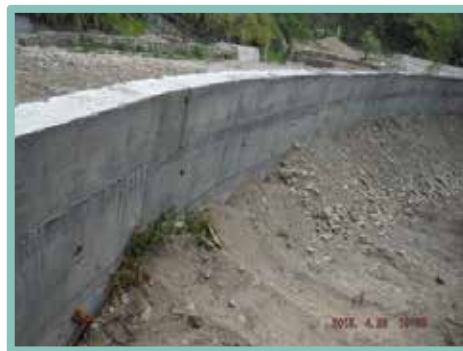
未設置濾砂層、碎石級配、毛細式排水管（帶）等排水器或施工不當，易造成排水孔堵塞無排水功能。

▲ 未設置濾水設施

依施工規範及設計圖設置濾砂層降低堵塞。

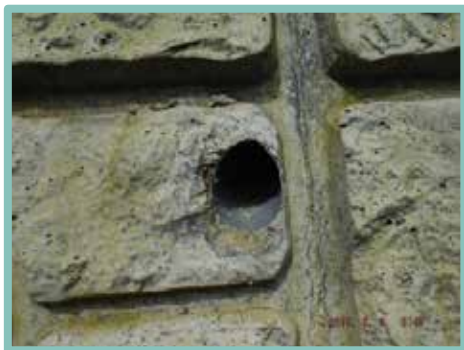
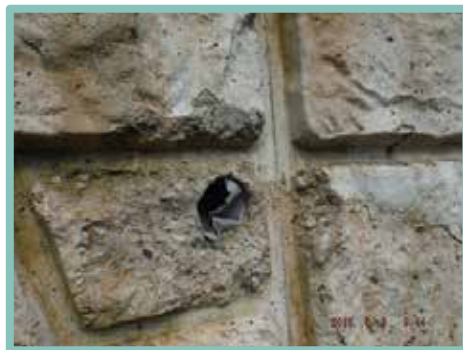
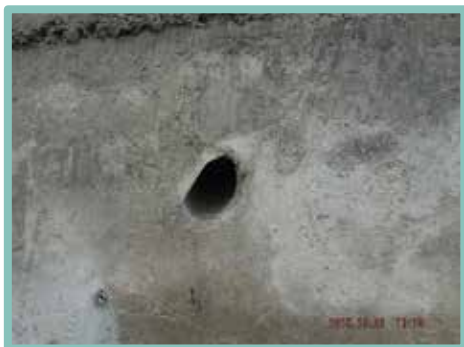
材料使用薄管，澆置混凝土時易破損、變形、位置位移，堵塞變形易造成土壓力及水壓力增加。

▲ 洩水管壁厚不足以致澆置變形

依施工規範及設計圖設置洩水管 PVC 管壁厚以降低澆置變形及位移。

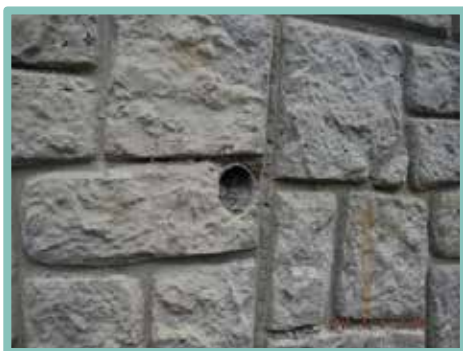
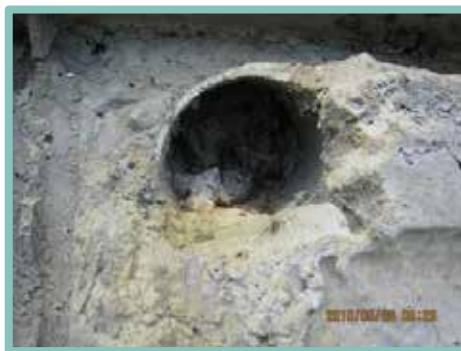
▲ 洩水管溢漿堵塞

1. 模板組立時確實安裝並檢查封蓋是否牢固。
2. 加強辦理洩水管停留點查驗項目內容。

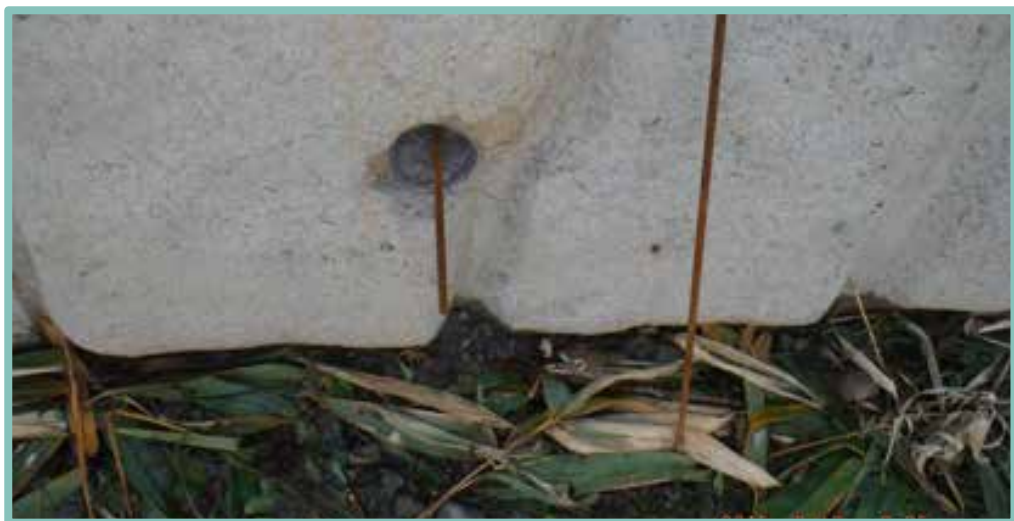
▲ 組立模板之螺桿穿入洩水管

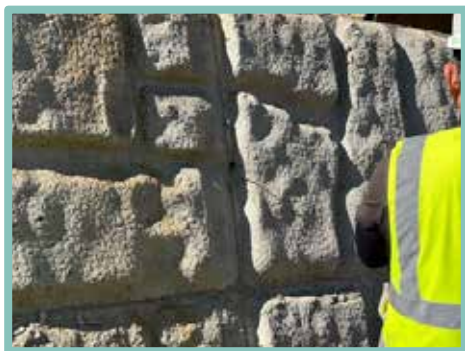
▲ 應設而未設洩水孔致數量不足

1. 確實檢查，發現洩水管擺設位置錯誤或數量不足，立即改善。
2. 加強辦理洩水管停留點查驗項目內容。

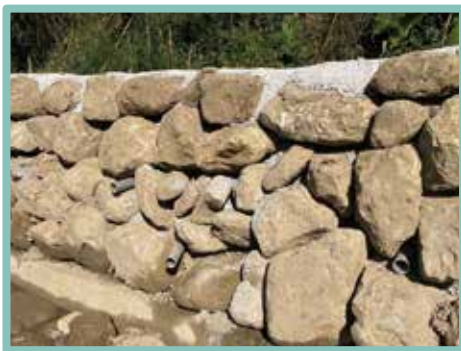
▲ 漿塊石護岸圍砌方式不正確

1. 加強辦理混凝土砌塊石停留點查驗。
2. 施工前應先試砌一段（約 10m），並逐步修正缺失。
3. 加強監造單位施工停留點及承攬廠商自主檢查。

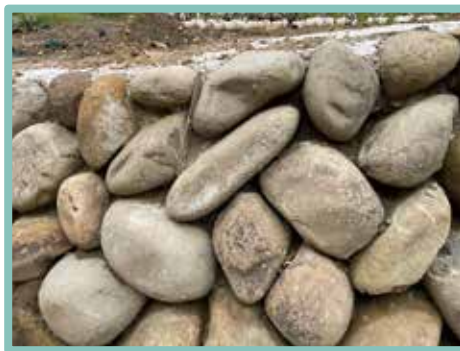
▲ 混凝土卵石未將長徑垂直坡面

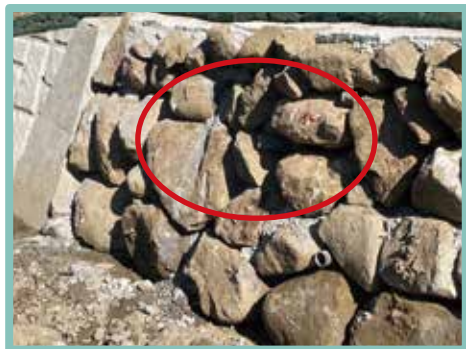
▲ 部分洩水管倒斜無法排水

1. 塊石堆砌時，注意洩水管之傾斜方向角度並加強固定。
2. 加強監造單位施工停留點及承攬廠商自主檢查。

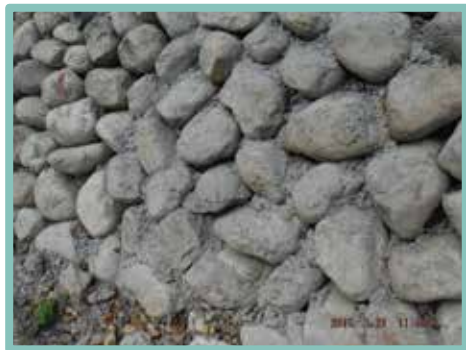
▲ 卵塊石未清潔而使用且混凝土漿汙染塊石表面

1. 進場塊石加強清理，材料推置區應區分未清潔及已清潔兩區，並加強宣導避免施工人員錯用。
2. 應加強自主檢查。

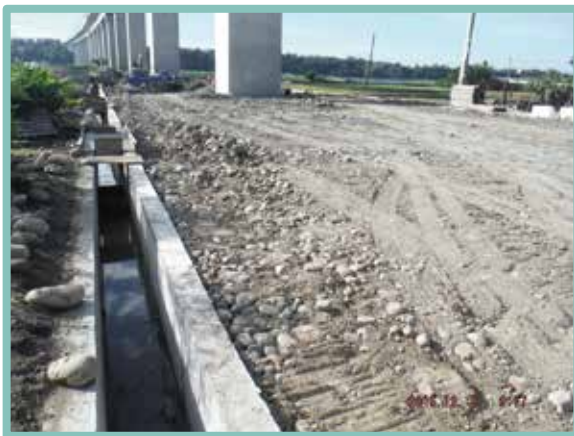
▲ 底層未整平及夯實

1. 施工完成之基層或底層均應注意平整度，如不平整應再整修平整。
2. 加強監造單位施工停留點及承攬廠商自主檢查。

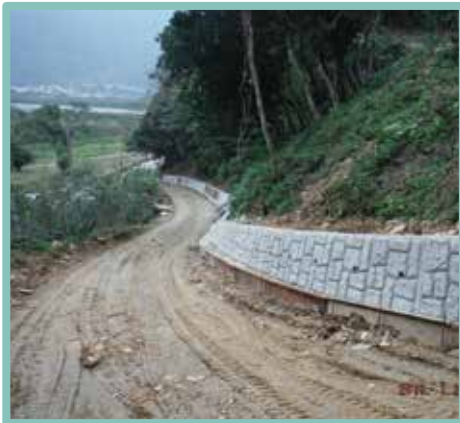
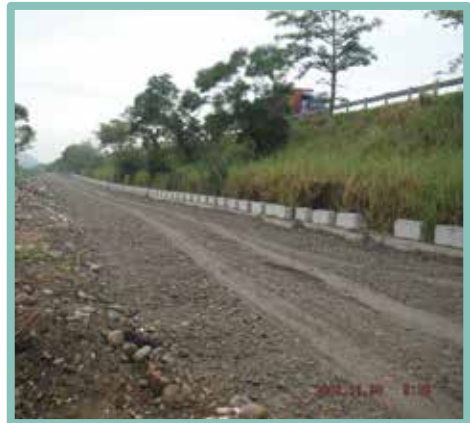
壓實密度不足，恐影響面層鋪築以致不規則沉陷或龜裂，及其穩定性。

▲ 地層土壤未夯實現場明顯車轍

1. 酌量灑水，使級配粒料含有適當之含水量，俾能壓實設計圖及施工規範至所規定之密度。
2. 級配粒料符合設計粒徑百分比，滾壓方式及步驟依照施工規範辦理。
3. 加強監造單位施工停留點及承攬廠商自主檢查。

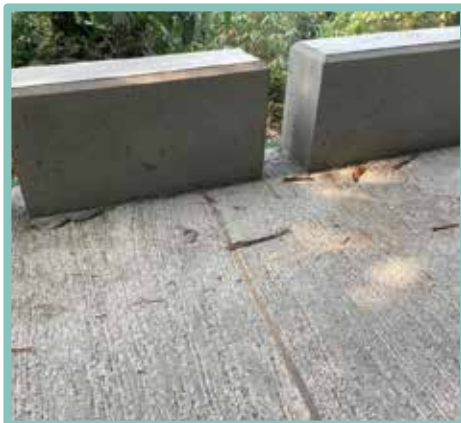
路面工程未施設伸縮縫或伸縮縫設置數量不足，熱脹冷縮環境造成路面凸起、裂縫或伸縮縫縫隙過大，行轡行車安全。。

▲ 塊狀護欄座落在混凝土路面伸縮縫  
恐難發揮伸縮縫功能

1. 應符合設計圖要求設置伸縮縫。
2. 加強監造單位施工停留點查驗及承攬廠商自主檢查。

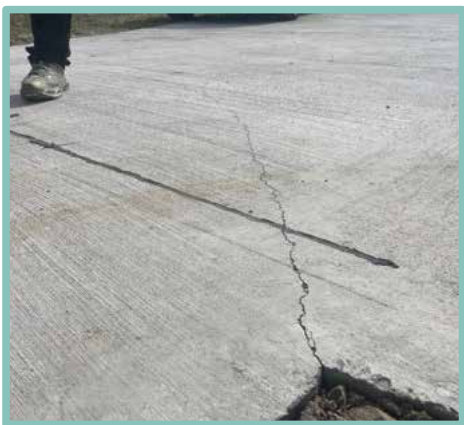
▲ 混凝土路面伸縮縫長度不足

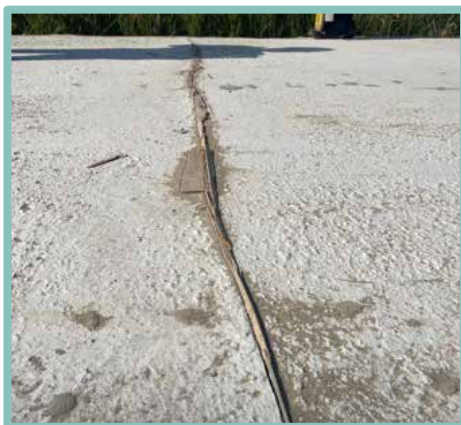
▲ 混凝土路面伸縮縫歪斜

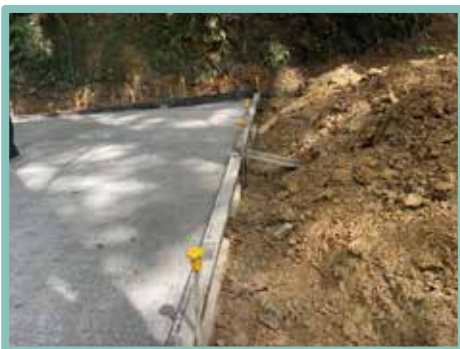
▲ 路面收邊以模板組立

1. 檢視設計圖是否符合現場地形。
2. 應符合設計圖要求施工並加強施工停留點查驗。

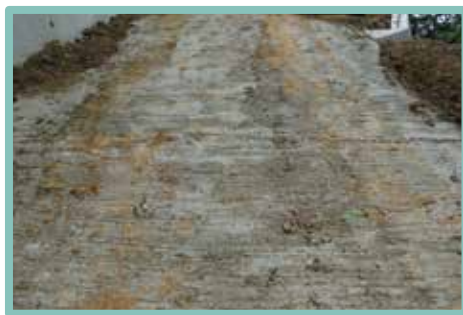
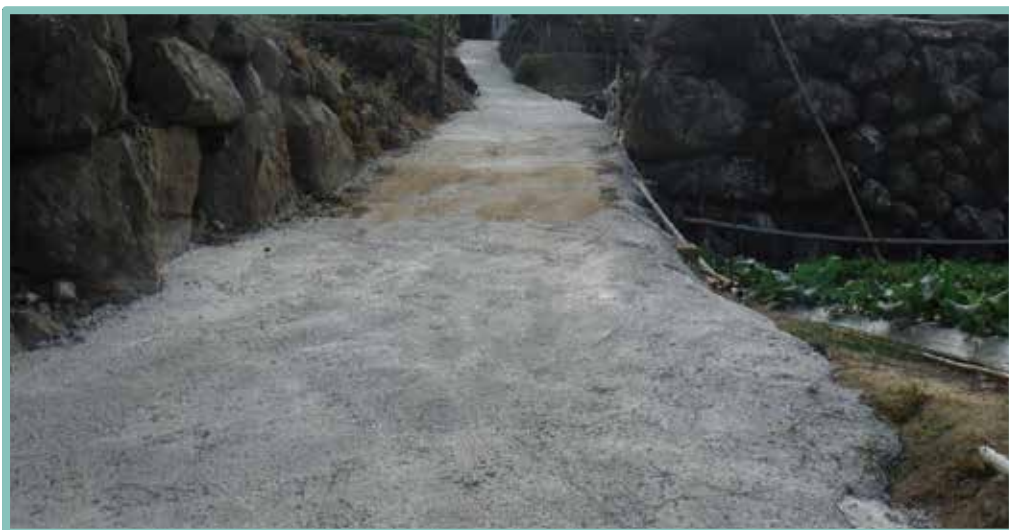
▲ 混凝土路面未鏟平與搗實不足呈現孔洞

1. 承攬廠商澆置過程加強宣導及施工步驟。
2. 加強監造單位施工停留點查驗及承攬廠商自主檢查。

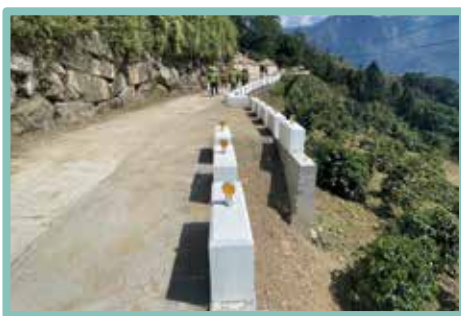
▲ 混凝土路面與塊狀護欄銜接不平順

道路兩側接縫處，確實銜接平順。

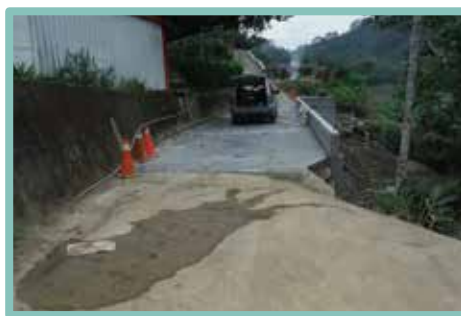
▲ 下邊坡銜接不平順恐使用路人危害
