水土保持單元叢書

# 農村發展及水土保持署 施工品質常見缺失及矯正預防手冊

農業部農村發展及水土保持署 編印  
中華民國114年2月

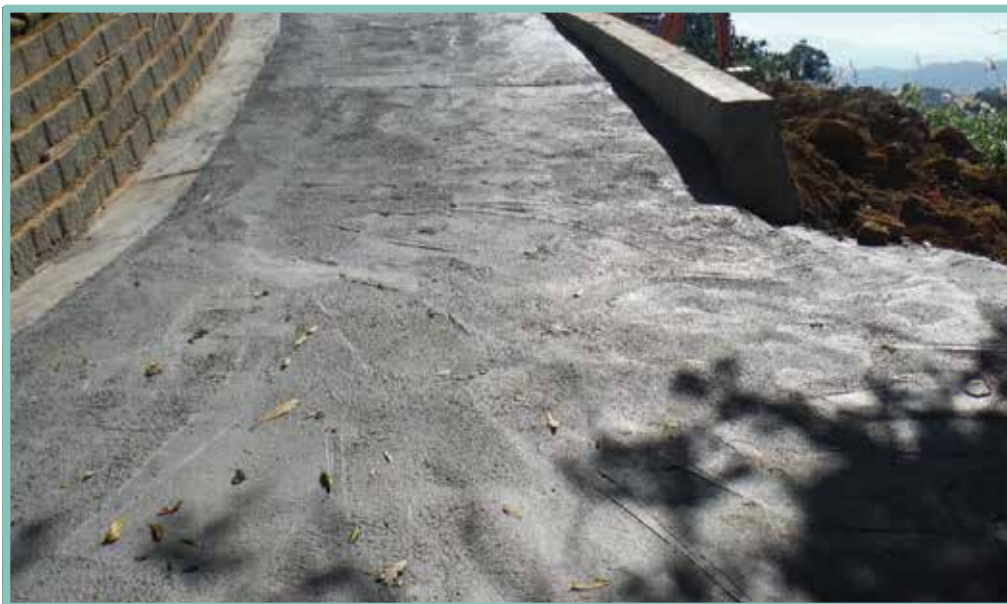
▲ 下邊坡與路面銜接不平順恐使用路人危害

道路兩側接縫處，確實銜接平順。

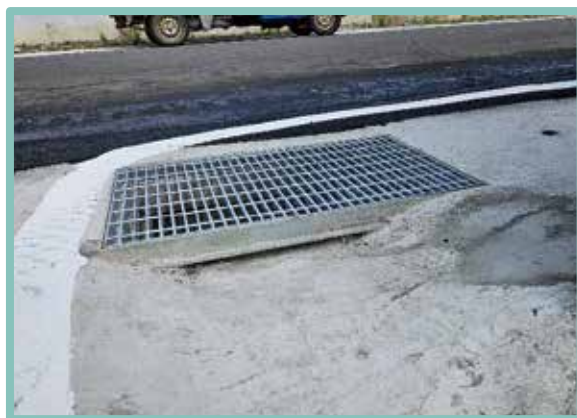
▲ 側溝與靜水池銜接不平順

1. 確實檢視設計與現況是否符合以做好構造物銜接。
2. 加強監造單位施工停留點查驗及承攬廠商自主檢查。

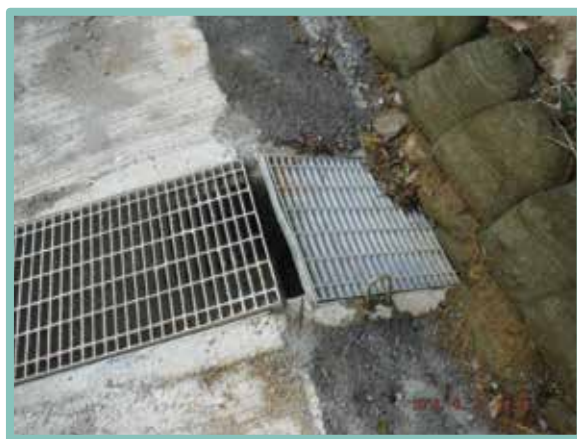
▲ 擋土牆 L 型溝與橫向排水銜接不當

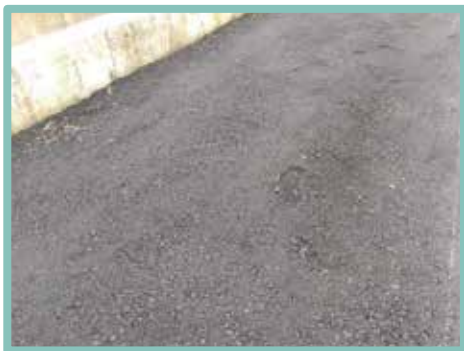
▲ 滾壓不足路面呈機械壓痕

1. 加強承攬廠商依施工規範內之滾壓溫度及步驟辦理。
2. 依規定確實夯實滾壓並加強辦理瀝青混凝土施工停留點查驗。

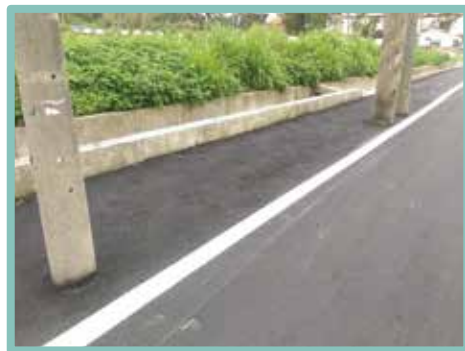
▲ 瀝青混凝土路面邊緣未滾壓呈現不同表面

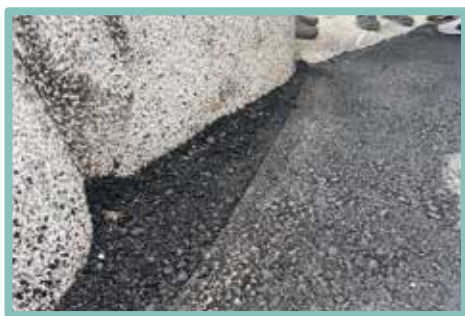
▲ 護欄瀝青混凝土邊緣處未滾壓

確實做好路面周遭夯實作業並加強辦理瀝青混凝土施工停留點查驗。

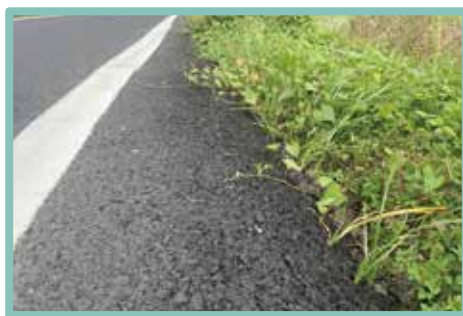
▲ 瀝青混凝土邊緣處未滾壓而鬆散

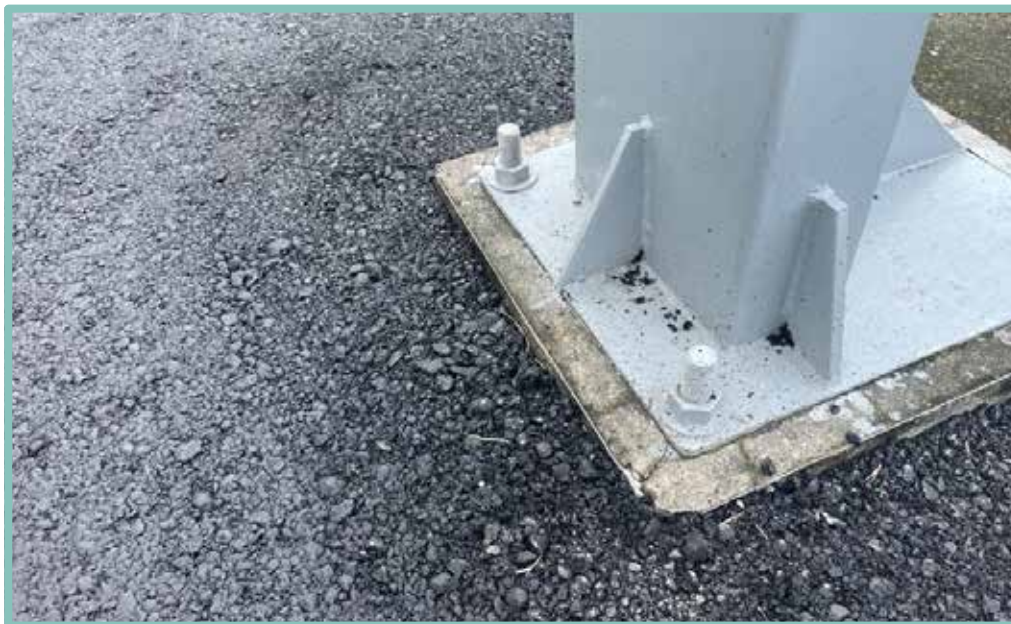
▲ 基座周圍瀝青混凝土未確實夯實

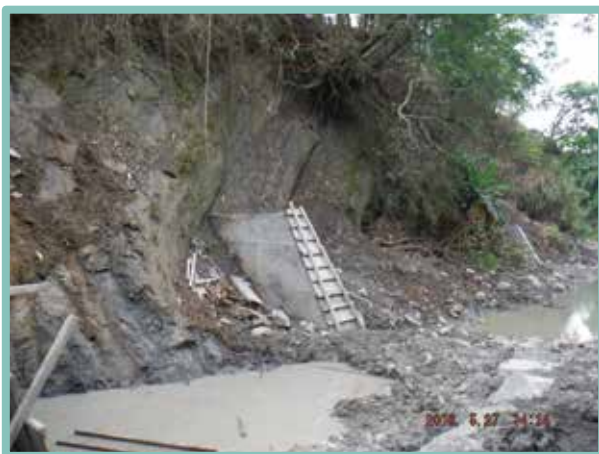
壩基礎未座落於堅硬土質或岩盤上，壩體易破裂傾倒。

▲ 開挖壩基礎無岩盤或土壤呈現軟弱

1. 設計前應針對壩基部分做地質鑽探，依照地質鑽探結果辦理相對應設計內容。
2. 軟弱地盤加強基礎施打基樁，如鋼軌樁、微型樁、或全套管基樁托載於堅硬土層或岩盤。
3. 另選壩址避開軟弱區位。

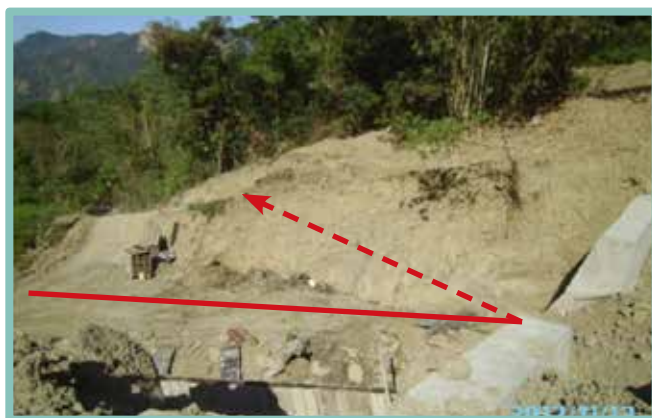
▲ 溢洪口留心處偏向右岸

1. 應於工程放樣後檢視是否符合設計原則與現況，詳閱設計圖，並確實按圖施工。
2. 加強監造單位施工停留點查驗及承攬廠商自主檢查。

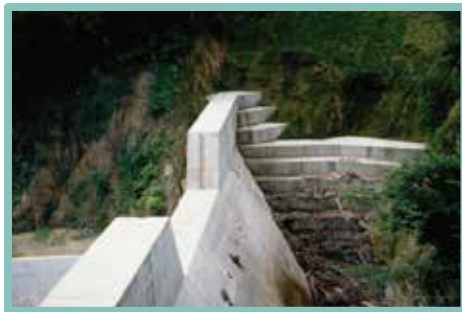
▲ 因壩翼開挖過大以混凝土階梯方式改善

1. 應確實放樣，會同監造單位與施工廠商現場確認開挖深度與範圍，是否符合設計原則。
2. 加強監造單位施工停留點查驗及承攬廠商自主檢查。

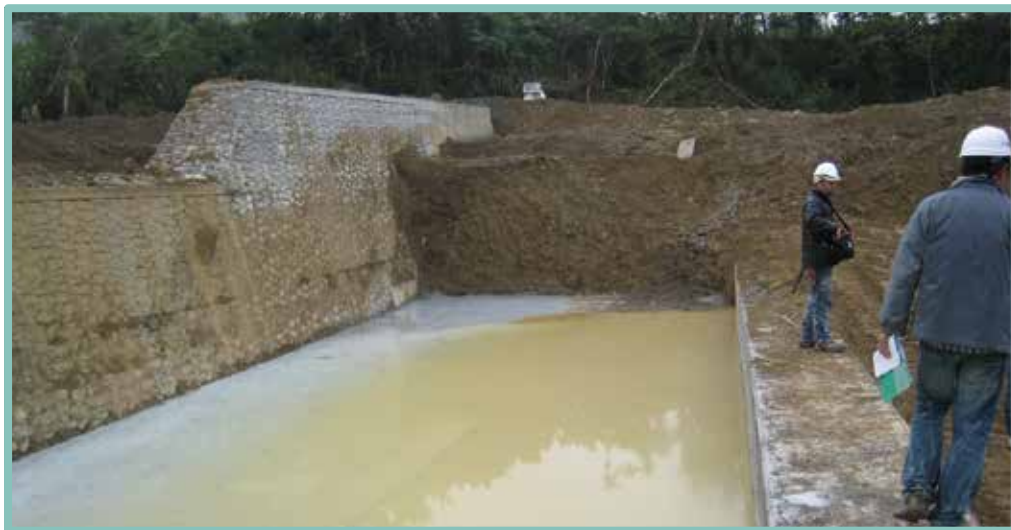
▲ 大規模開挖壩翼施作應確認分層回填夯實，避免水流沖刷壩翼獨立河道中

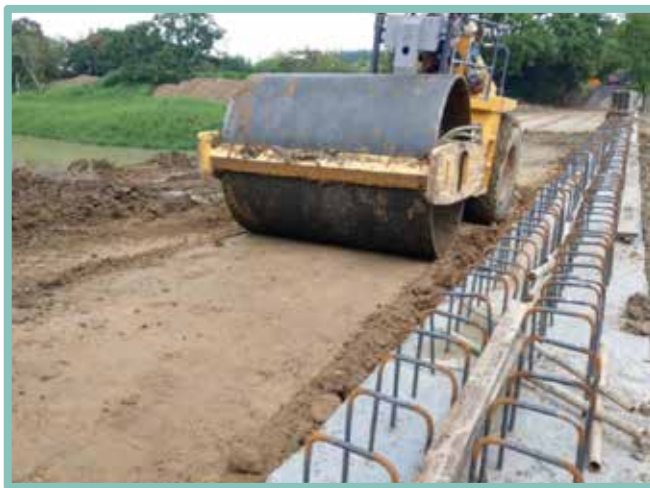
▲ 土壩夯實不足再次滾壓夯實

1. 依據施工規範步驟及方法構築壩體施工時，應分層灑水填壓夯實，且夯實每層厚度約 30 至 50 公分，並符合設計圖說要求之夯實度。
2. 加強監造單位施工停留點查驗及承攬廠商自主檢查。

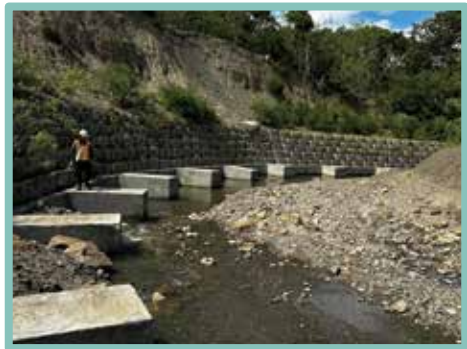
▲ 丁壩頂面斜率未斜向溪床恐未能發揮功能

1. 加強施工人員對構造物設計尺寸的確認。
2. 加強監造單位施工停留點查驗及承攬廠商自主檢查。

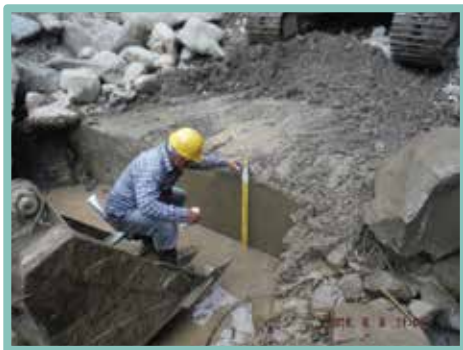
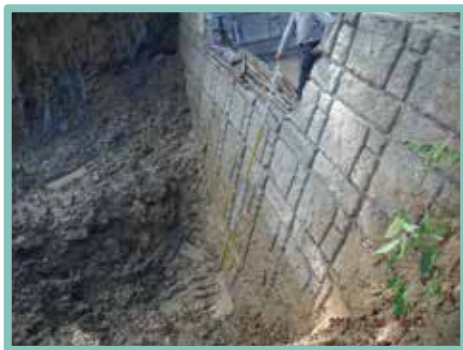
▲ 進行開挖檢測固床工基礎深度

1. 確實測量放樣並加強施工抽查驗及自主檢查項目內容。
2. 若設計與原地形不符，應會同各單位辦理變更設計，如檢討固床工設計高度適宜，必要時下游面設置消能保護設施。
3. 固床工儘量按原有河床高度設計，不宜凸出太高形成過大落差，基礎深度應大於冲刷坑深度，其間距宜能相互保護為原則，施工時承攬廠商及監造單位應確實自主檢查。

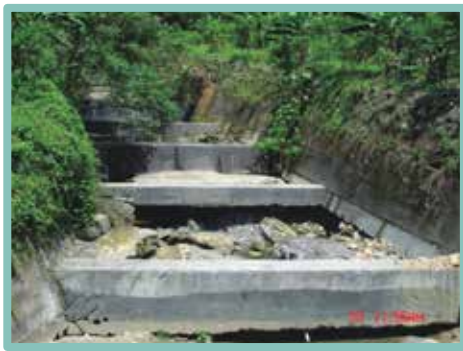
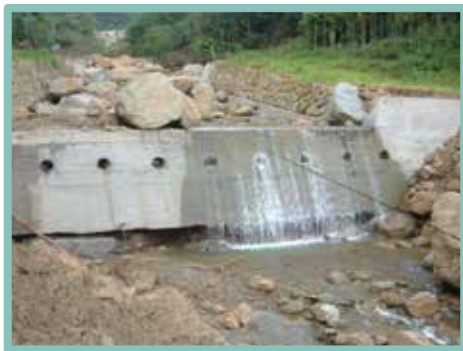
▲ 固床工基礎深度不足淘空

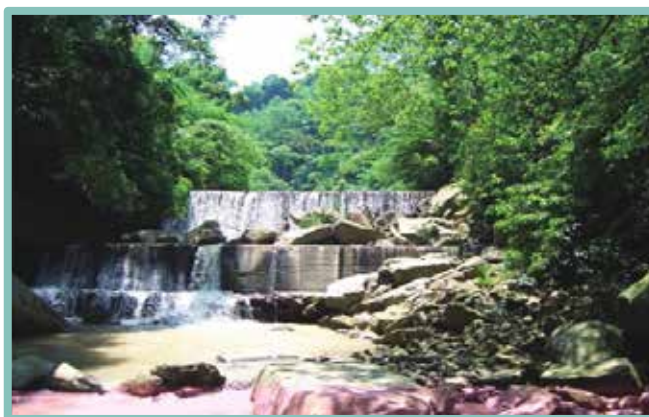
▲ 連續固床工未設置消能設施

1. 確實加強施工抽查驗及自主檢查項目內容。
2. 若設計與原地形不符，應會同各單位辦理變更設計，如檢討固床工高度，必要時下游面設置消能保護設施，如護坦、消波塊、大塊石等。

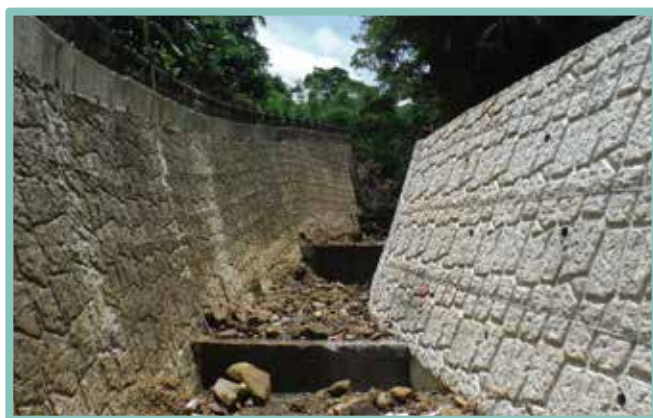
▲ 固床工未設置消能設施

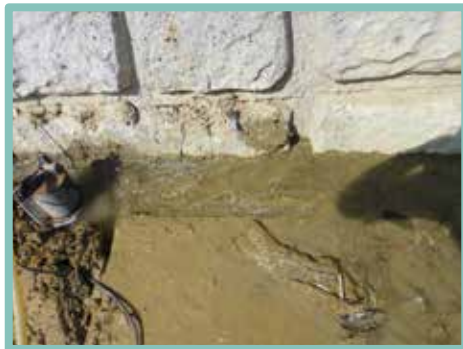
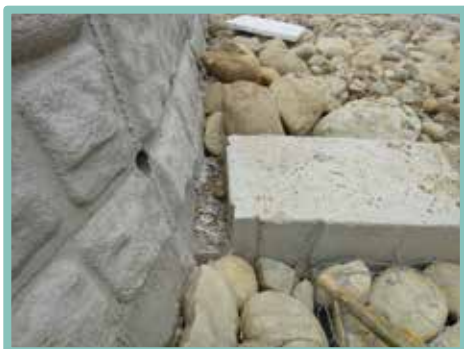
▲ 與護岸銜接面未預留鋼筋

1. 加強施工人員教育訓練及宣導。
2. 加強監造單位施工停留點查驗及施工廠商自主檢查。

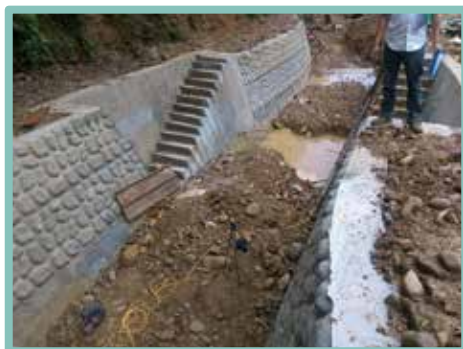
▲ 護岸處預留銜接鋼筋

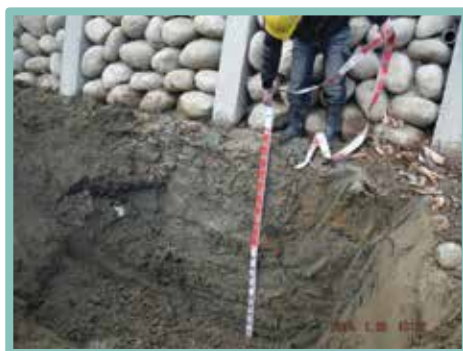
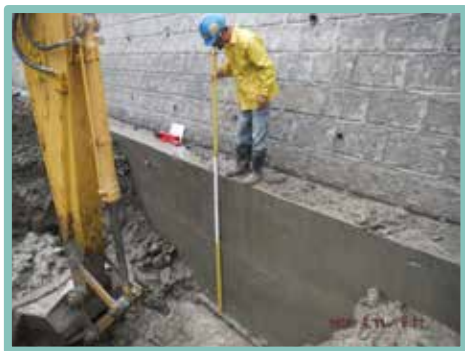
▲ 進行開挖檢測護岸基礎深度

1. 護岸規劃設計時，應注意護岸基礎深度及保護，如溪床坡度較陡，基礎易刷深處，應加深基礎深度。
2. 施工時確認施工停留點及加強自主檢查頻率。

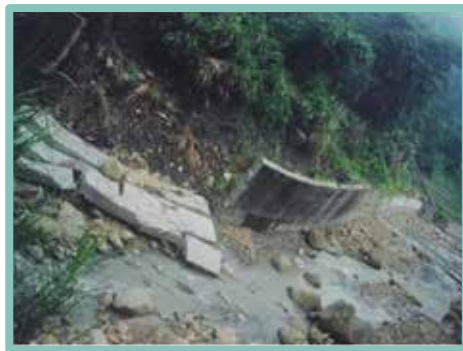
基礎深度不足欠缺基腳保護設施，導致基礎被水流淘空而傾倒或滑塌。

▲ 護岸基礎深度不足而倒塌

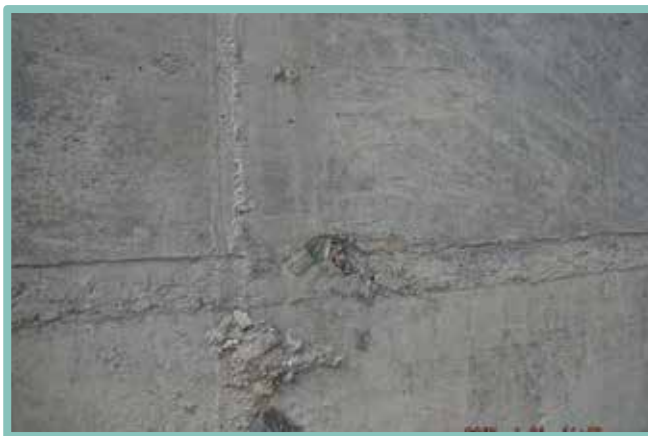
▲ 護岸洩水孔堵塞

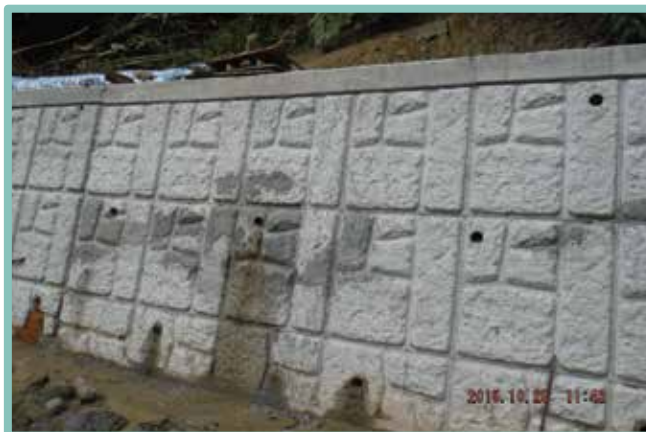
▲ 護岸洩水孔數量不足

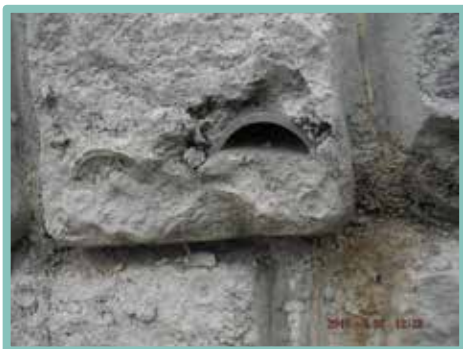
▲ 護岸洩水孔溢漿堵塞

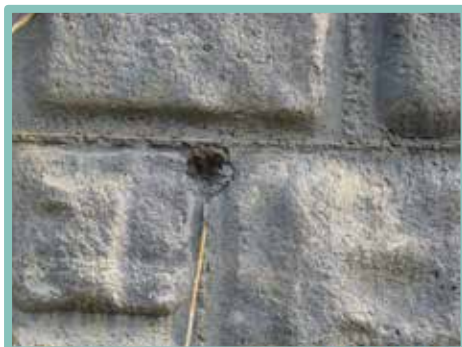
▲ 護岸洩水孔塞孔物未清理

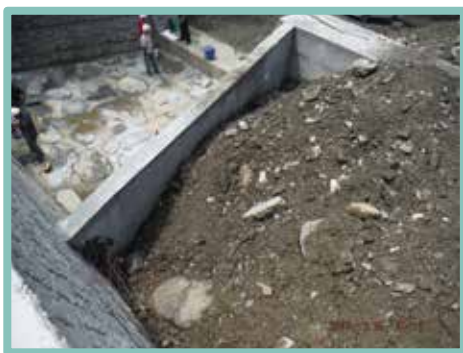
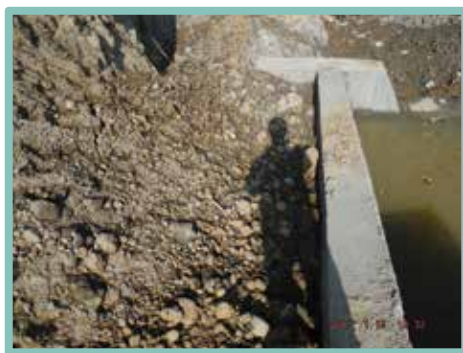
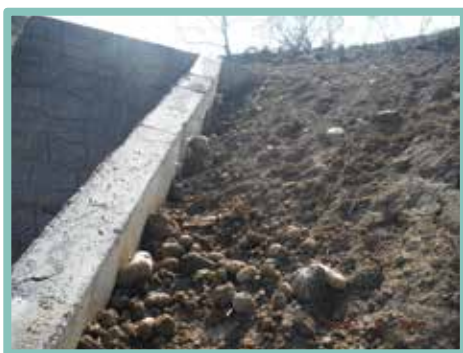
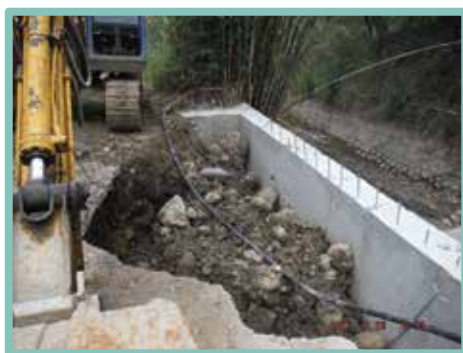
▲ 回填土方不足且未夯實

加強辦理土方回填抽查驗停留點及自主檢查項目內容。

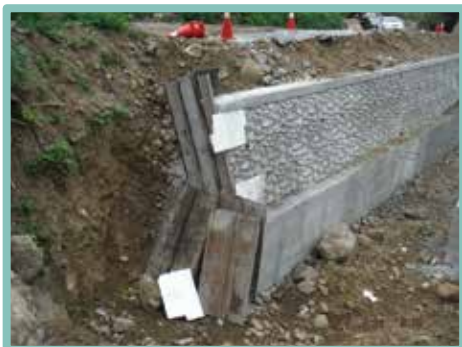
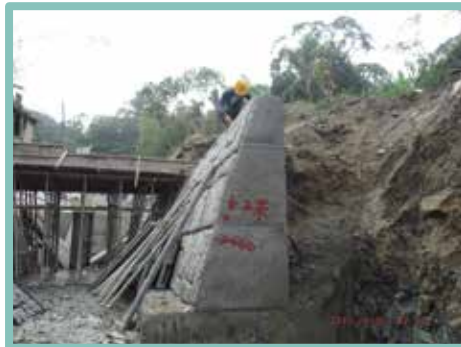
原設計漏置、原有地形變動或施工中開挖過大破壞原有地貌，建置之構造物形成弱面，易受水流淘刷使護岸背填土流失，而將護岸獨立河道中而傾倒。

▲ 護岸起終點未設置端牆或結束工

1. 護岸規劃設計時，應考量設置護岸起終點保護措施。
2. 承攬廠商確實自主檢查，監造單位應設檢驗停留點及施工檢查。

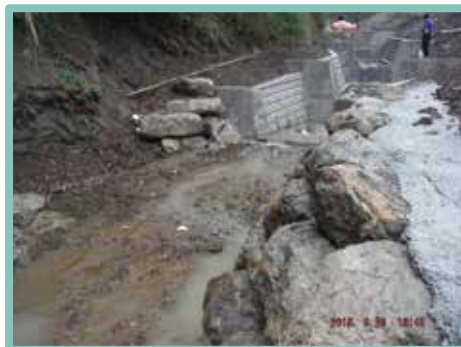
▲ 護岸終點未確實砌塊石

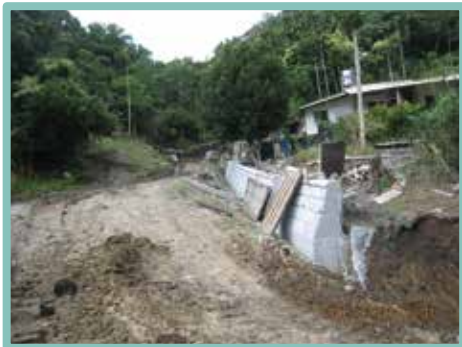
▲ 護岸終點未設置端牆或結束工

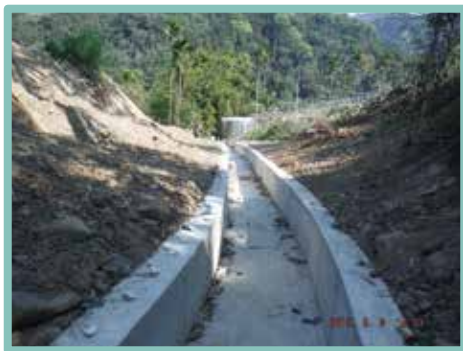
▲ 現場排水溝縱坡過陡應設計消能檻減緩流速

加強放樣內容、施工停留點及自主檢查表查驗項目檢核。

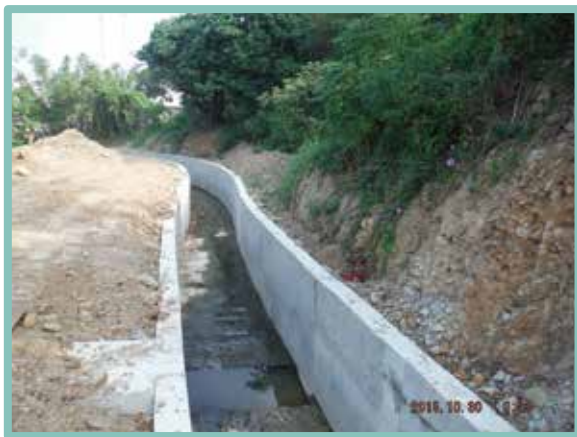
兩旁回填土，未依規定回填，無法匯集逕流形成溝外溝，使得排水溝淘刷而懸空斷裂。

▲ 回填土方不足以形成溝外溝

加強放樣內容，以及施工停留點及自主檢查表查驗項目。

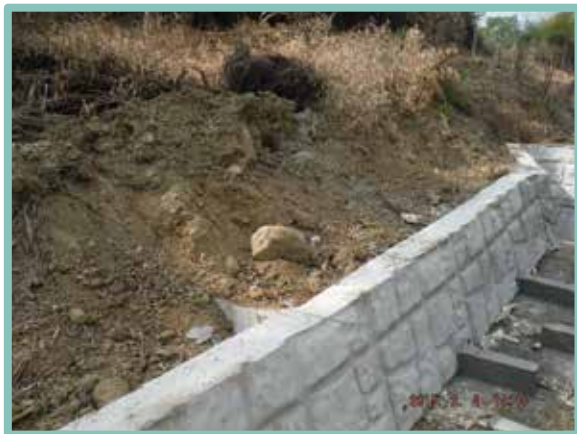
▲ 回填土方不足

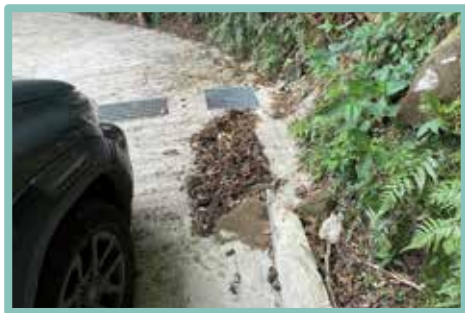
▲ L 型溝與路面設置不當

1. 按圖施工，克服地形變化，橫向排水溝出水口須保護措施。
2. 加強放樣內容，以及施工停留點及自主檢查表查驗項目。

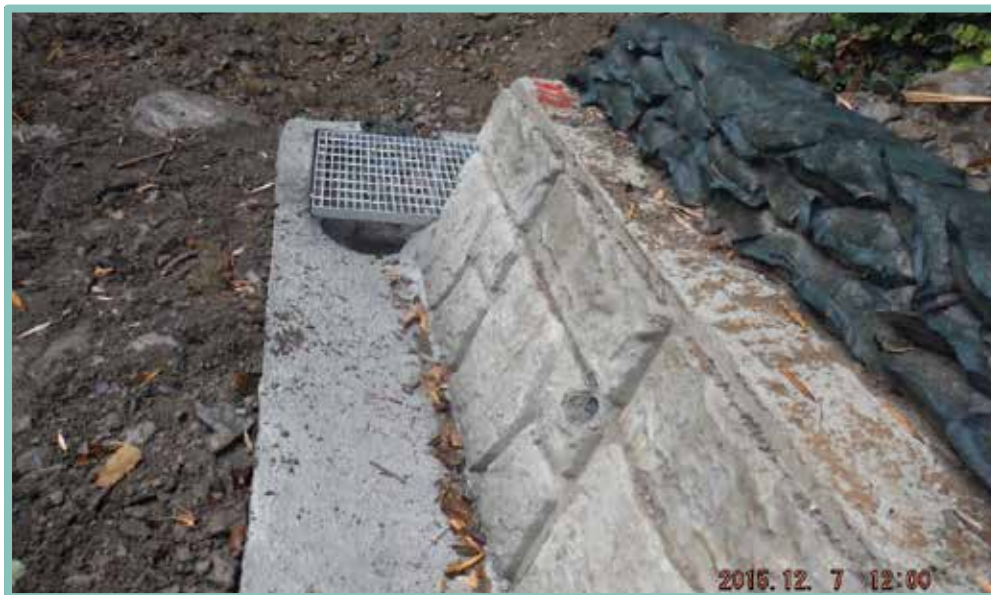
▲ 擋土牆 L 型溝與橫向排水銜接不當

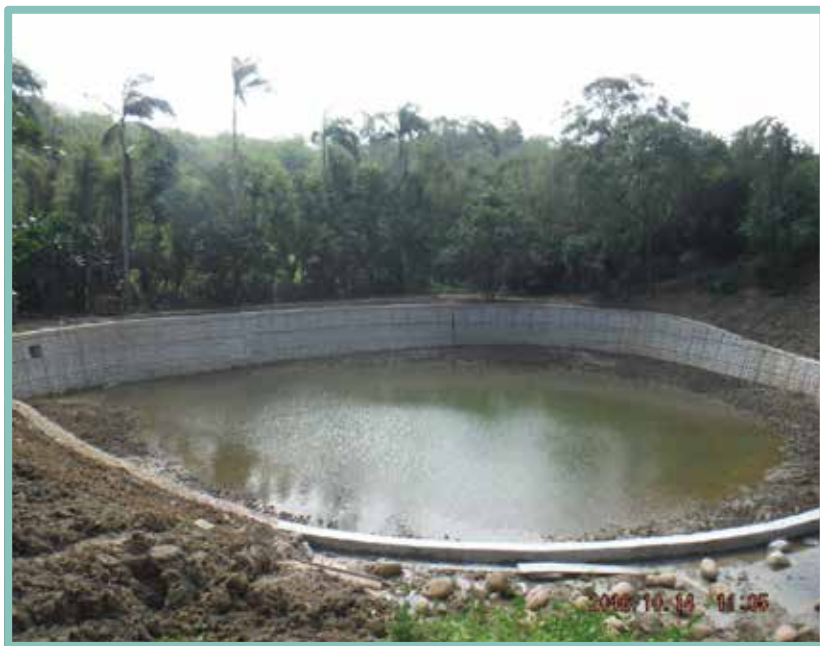
▲ 沉砂池周圍未設置欄杆、警示標誌等防護措施

1. 設計部份確認是否需欄杆、圍籬等納入預算書圖。
2. 加強施工人員對構造物設計內容的確認。

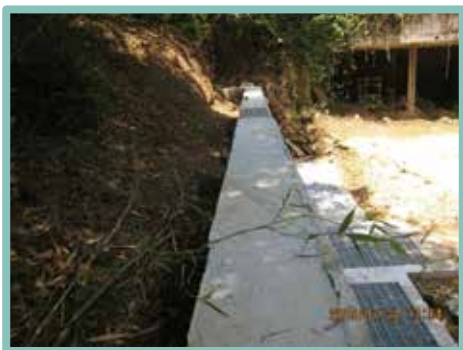
▲ 擋土牆背填處土方不足

加強辦理土方回填抽查驗停留點及自主檢查項目內容。

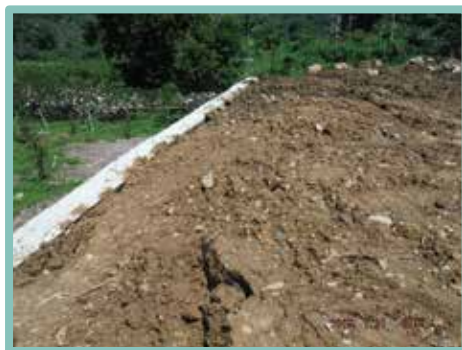
▲ 擋土牆背填處未修坡及夯實

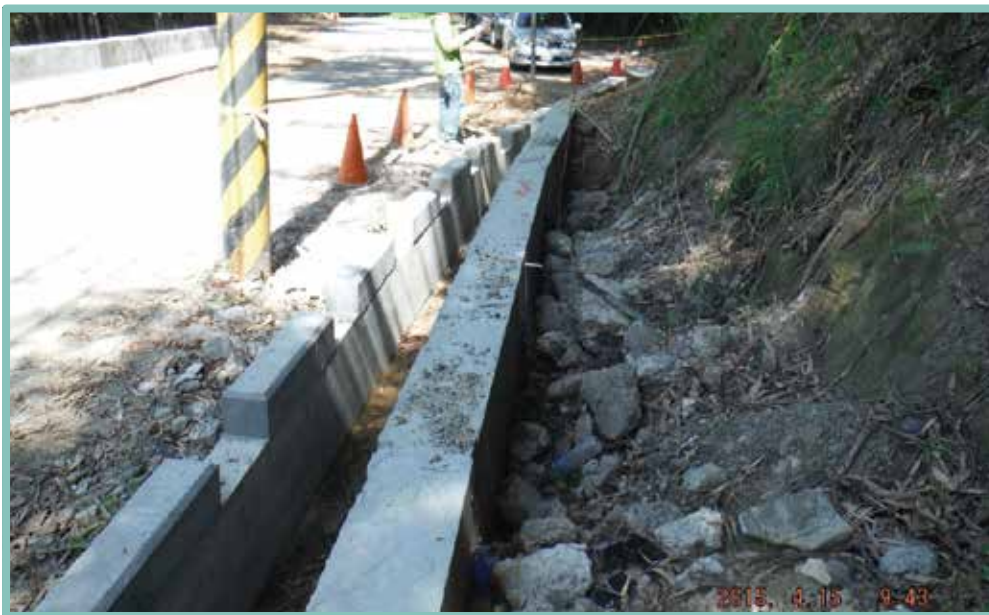
▲ 擋土牆背填處土方不足

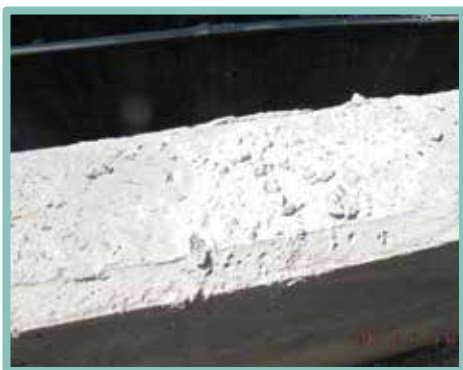
▲ 擋土牆澆置後未鏟平不平整

加強施工人員教育訓練及宣導，混凝土澆置時確認澆置頂面高程並立即鏟平。

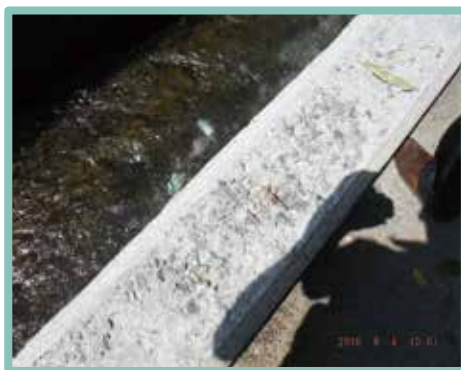
▲ 擋土牆澆置後未鏟平不平整

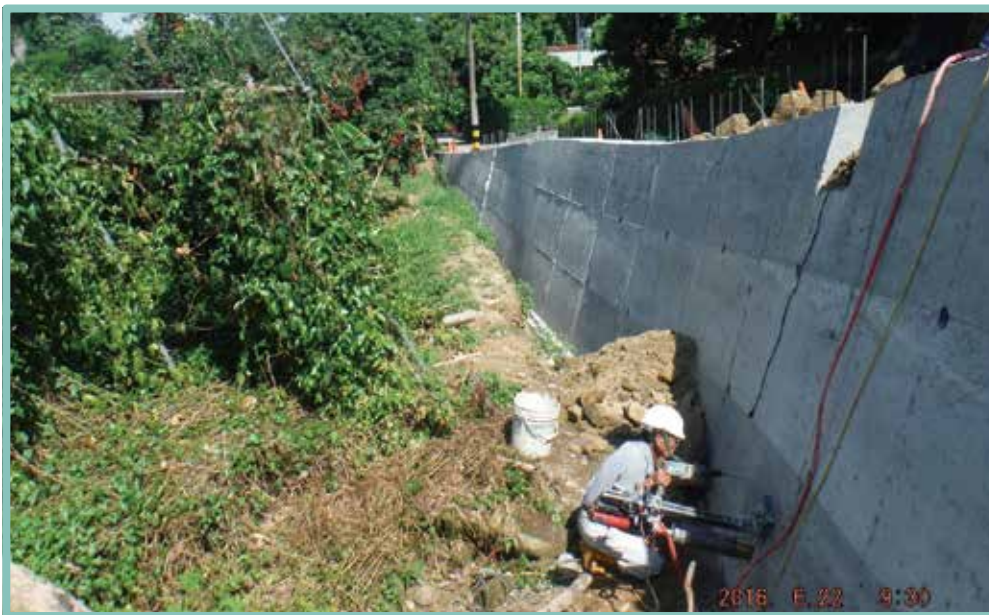
▲ 擋土牆澆置後未鏟平頂面線形成波浪狀

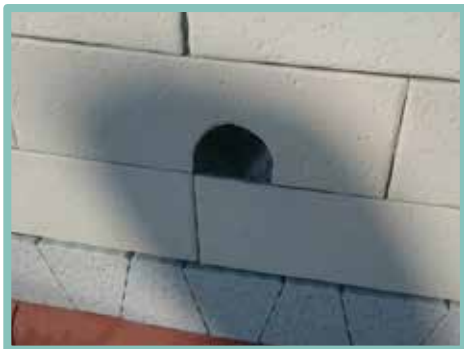
▲ 擋土牆美化工程遮阻洩水管

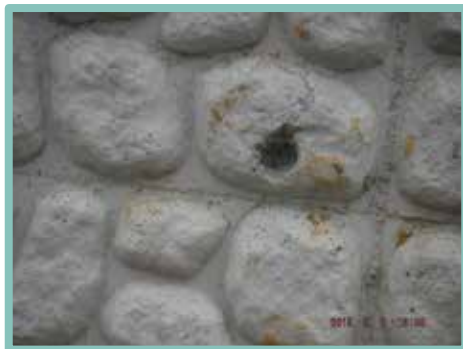
▲ 擋土牆洩水管溢漿阻塞

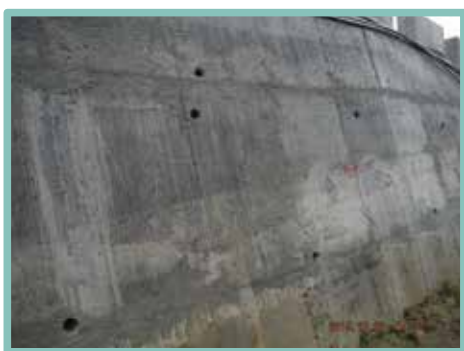
▲ 擋土牆洩水管排列過密

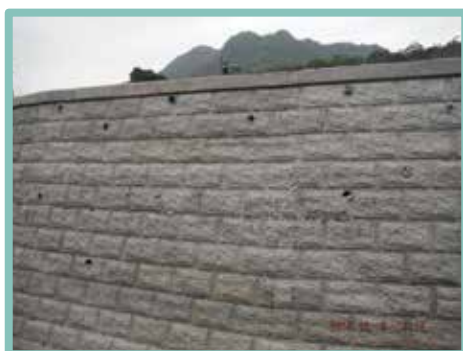
▲ 擋土牆洩水管排列間距不一且過高

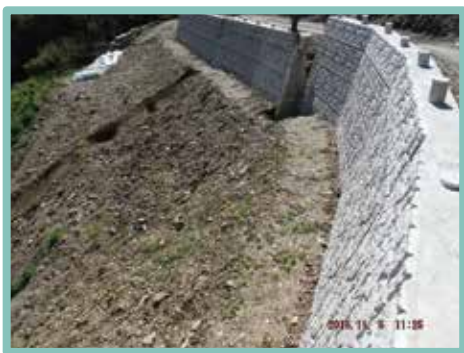
▲ 擋土牆銜接折角明顯

1. 依照施工規範及設計圖施工，克服地形變化。
2. 加強監造單位施工停留點與施工廠商自主檢查。

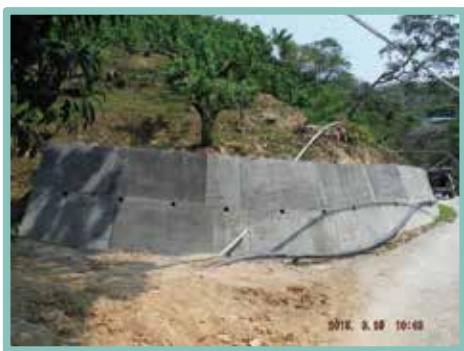
▲ 擋土牆模板組立不平順折角明顯

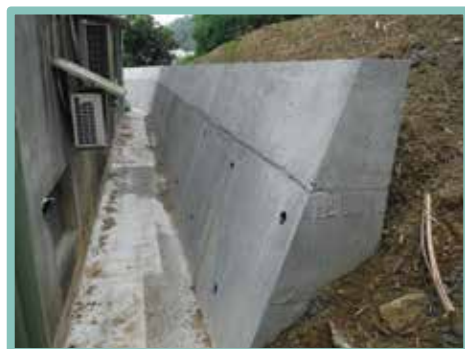
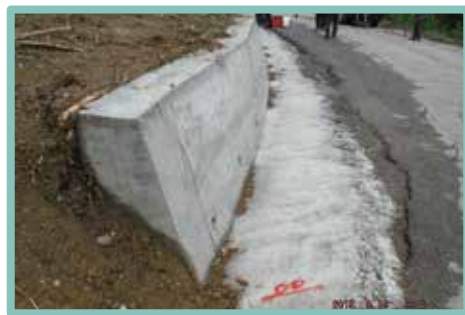
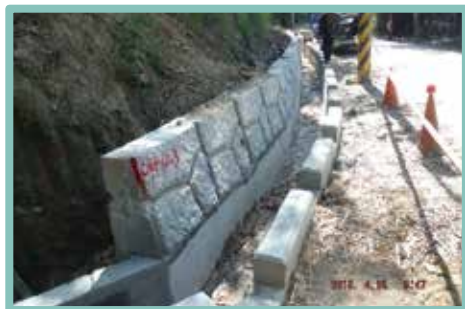
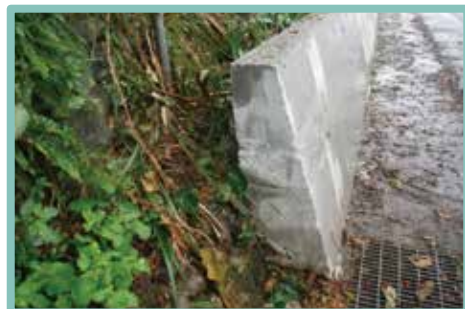
原設計漏置、原有地形變動或施工中開挖過大破壞原有地貌，建置之構造物形成弱面，易受坡面逕流冲刷使被填土流失，影響構造物安定。

▲ 擋土牆未設結束工

1. 擋土牆規劃設計時，應考量設置擋土牆起終點保護措施。
2. 承攬廠商確實自主檢查，監造單位應設檢驗停留點及施工檢查。

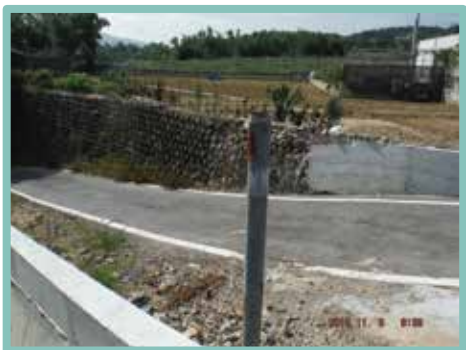
▲ 新舊擋土牆銜接不平順有凸起狀

1. 擋土牆規劃設計時，應妥善設置新舊擋土牆銜接安全設施。
2. 施工放樣與原地形不符時，三方會勘討論改善。

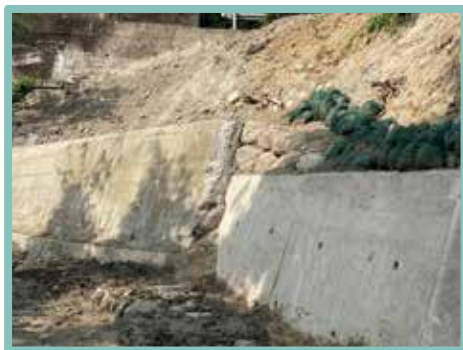
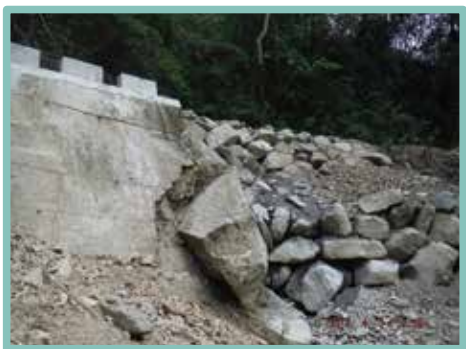
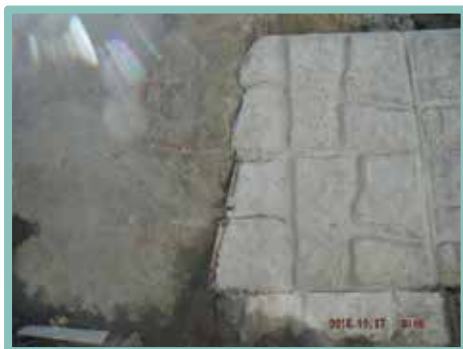
▲ 新舊擋土牆銜接不平順

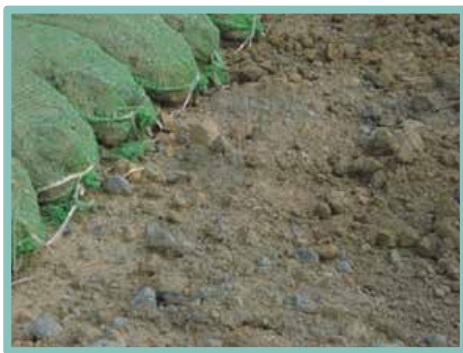
▲ 基礎表面未清除

填土施工前，應確實將基礎表面尖銳凸出物、樹根、植物，大型岩塊，等雜物移除。

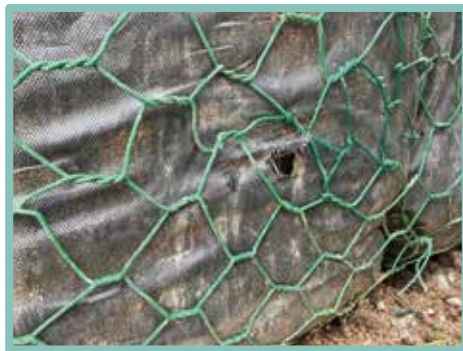
鍍鋅鐵絲拉力不足，易受水流土石沖刷斷裂破壞。

▲ 堆疊施工拉扯鍍鋅鐵絲變形

應於材料進場時加強分批取樣抽驗，不合格應退回運移工地，不得使用。

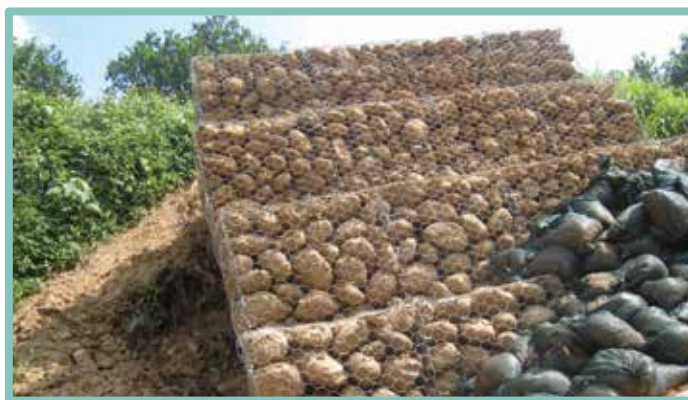
▲ 堆砌方式不正確因垂線交界面未錯開

1. 設計時可變化每層箱籠之數量來調整設計之高度及坡度，符合設計治理目的。
2. 應確認設計圖內容上、下層籠身之垂直接縫應錯開位置。
3. 加強施工人員之教育訓練及宣導。
4. 加強辦理箱籠施工停留點及自主檢查項目內容。

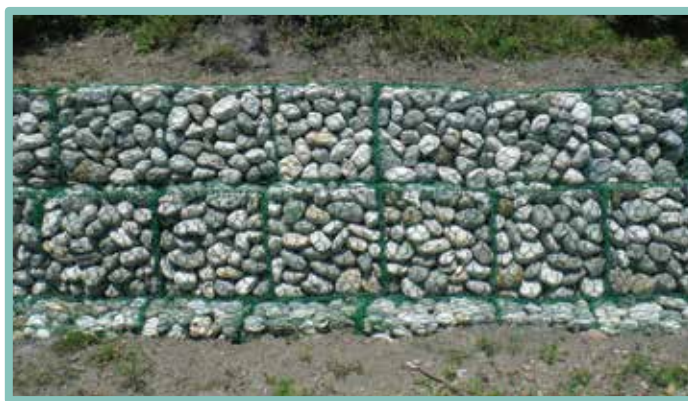
▲ 箱籠擋土牆堆砌垂線交界面未錯開

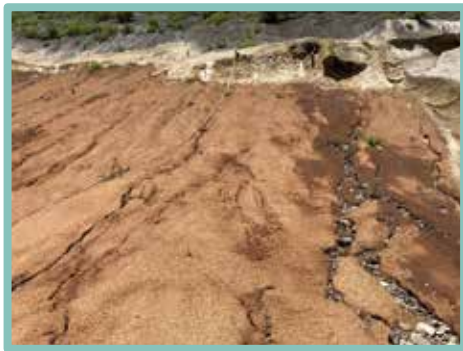
▲ 因截水設置不完善掛網噴植材部分流失

加強辦理監造單位施工停留點與施工廠商自主檢查等。

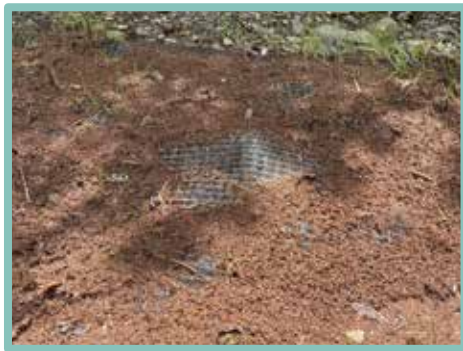
▲ 噴植厚度不足披覆網材裸露

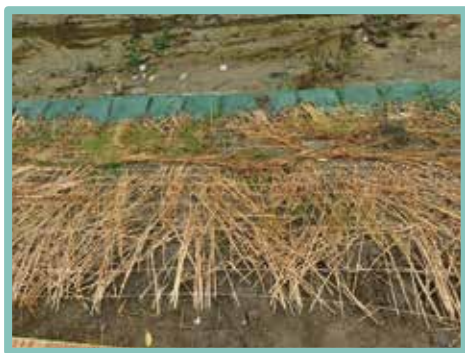
▲ 稻草席鋪設過於鬆散  
且排列方向應稻稈垂直坡向

1. 設計圖應註明稻草席鋪設方向。
2. 加強辦理監造單位施工停留點與施工廠商自主檢查等。
3. 維護管理期間需留意被覆網材或噴植基材被沖刷之情形，一旦發現即加以補強或重新施作以利後續植生之覆蓋。

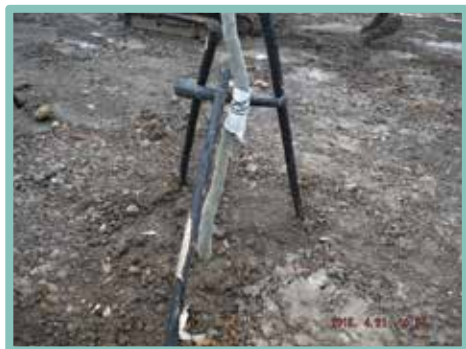
▲ 支架數量不足

1. 設計圖明確標示支架材料及立架方式等。
2. 支撐架應選擇適當材料且符合設計圖要求。
3. 植栽後應確實固定支撐喬木及灌木，以防傾倒。

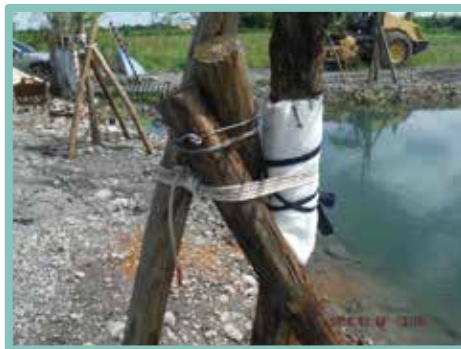
▲ 支架未圍繞喬木綁紮不正確

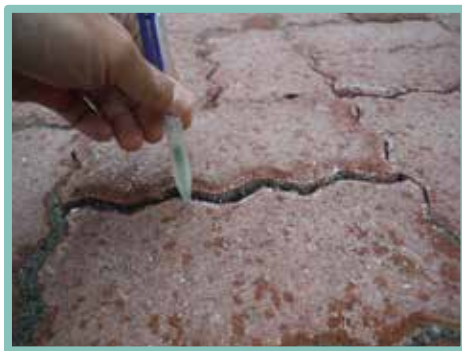
▲ 高壓磚高程不平順恐造成用路人危害

1. 加強監造單位施工停留點與施工廠商自主檢查等。
2. 詳閱施工圖，確實放樣，並檢查基底路面應滾壓平坦。
3. 襯墊應使用潔淨細砂厚度為 3~5cm，不可含黏土、石子、植物或其他雜質。

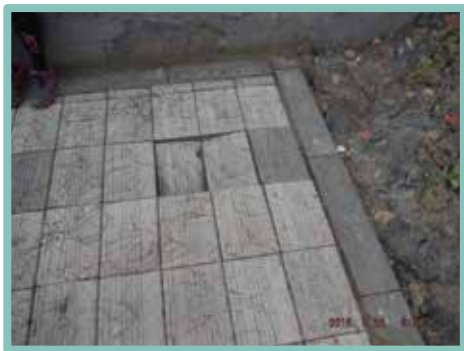
▲ 高壓磚不當沉陷

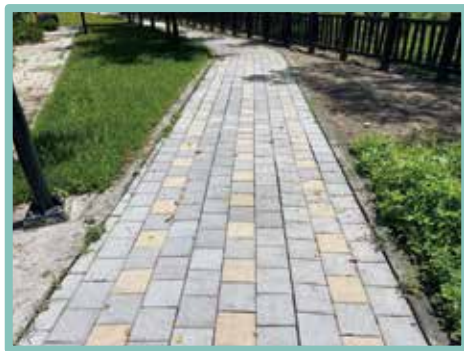
▲ 高壓磚不當沉陷

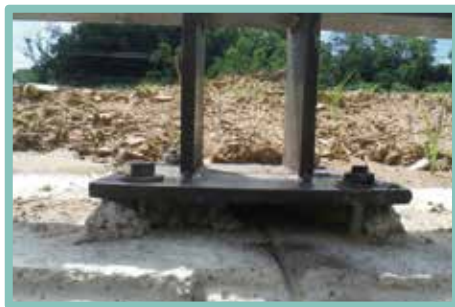
基座墊層未牢固、木製品安裝不當導致產生隙縫或變形，造成構造物傾斜倒塌。

▲ 安裝基座未能伏貼恐有安全之虞

立即改善或補強。

1. 確實測量與放樣，完工後應就木作構造物詳細檢查其結構及使用安全性。
2. 加強監造單位施工停留點與施工廠商自主檢查。

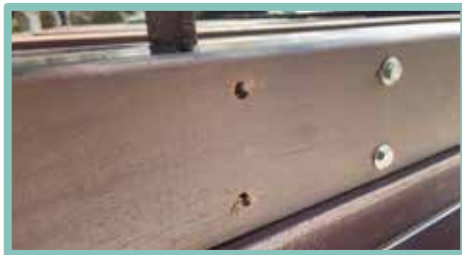
▲ 因五金零件錯鎖造成板材受損

1. 加強施工人員教育訓練及宣導。
2. 施工方式應依設計圖及施工規範內容辦理。
3. 加強監造單位施工停留點與施工廠商自主檢查。

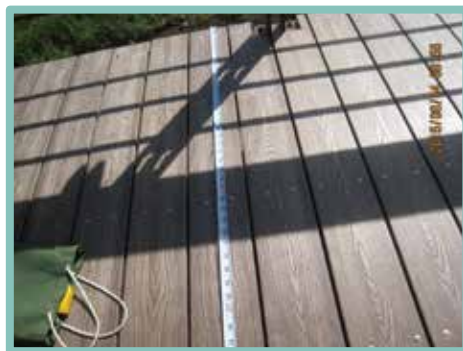
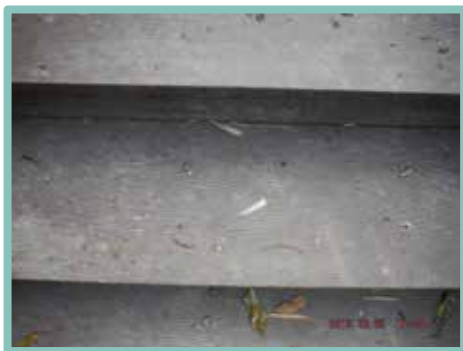
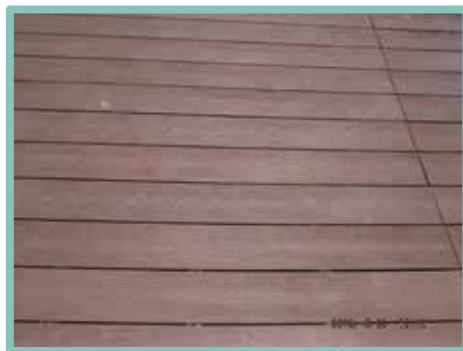
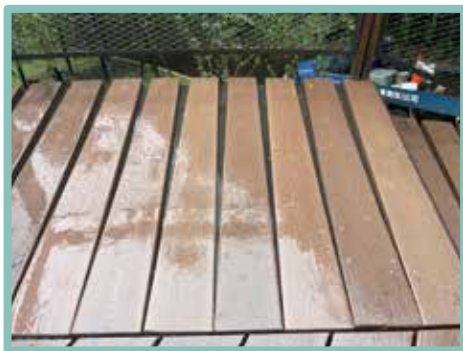
▲ 木棧平台未作溝槽防滑處理

▲ 木棧階梯未作溝槽防滑處理

1. 規劃設計階段應設計各種防滑措施。
2. 於設計圖說規定下，加強辦理材料檢驗與自主檢查項目內容。

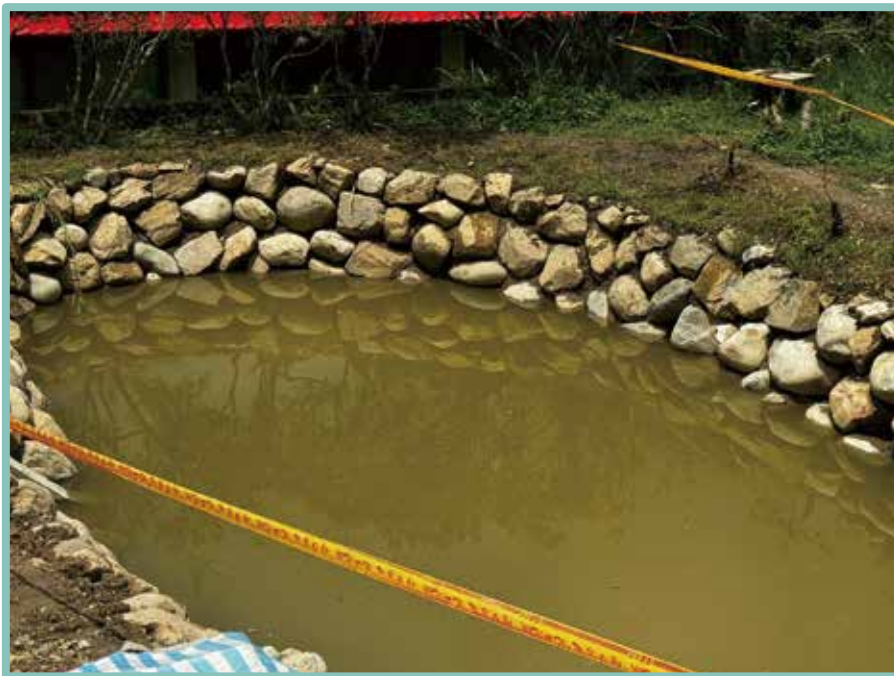
▲ 築砌石材未挑選且為砌方式不符規定

1. 加強辦理監造單位石材尺寸查驗停留點與施工廠商自主檢查項目內容。
2. 砌築方式為五圍砌或六圍砌，不可以四圍砌、七圍砌或八圍砌施築。
3. 請施工廠商試砌 1 段（約 10m）檢視是否符合。
4. 參考「砌塊石」(chapter6) 常見缺失說明。

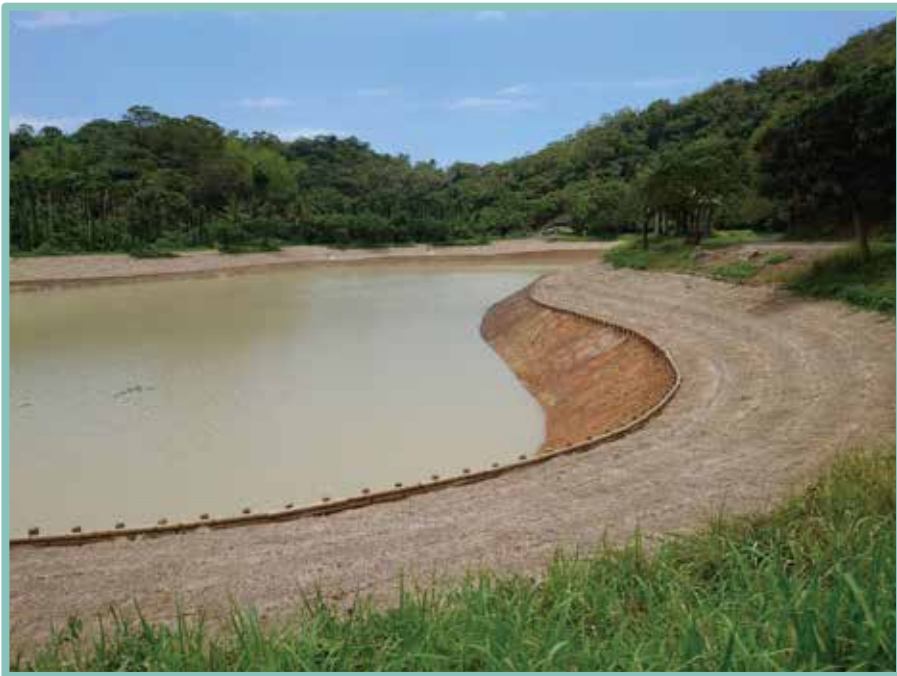
▲ 缺少欄杆、救生設備或危險警告標示等設施

1. 設計部份確認是否需救生設備及警告標示外，宜有綠籬或安全欄杆等納入預算書圖，加強民眾危險意識。
2. 加強施工人員對構造物設計內容的確認。

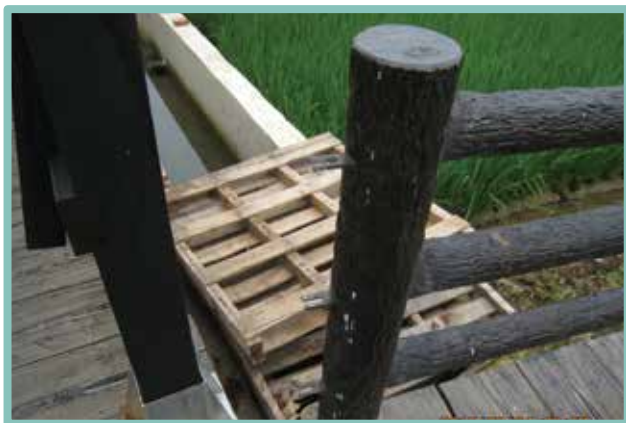
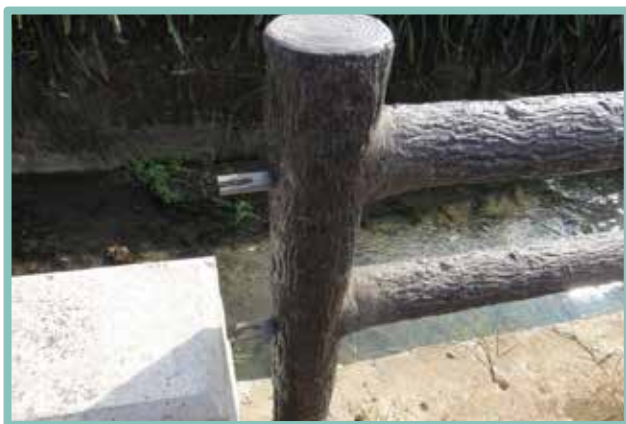
▲ 仿木欄杆銜接五金零件不良

1. 承包商應依工程核可施工製造圖及配合現場實量尺度施工。
2. 施工中有圖說與現場尺度不符之情形，應依合約內容辦理。

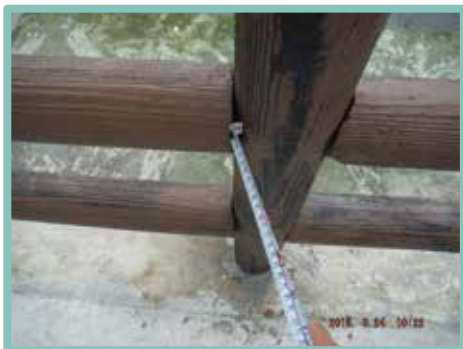
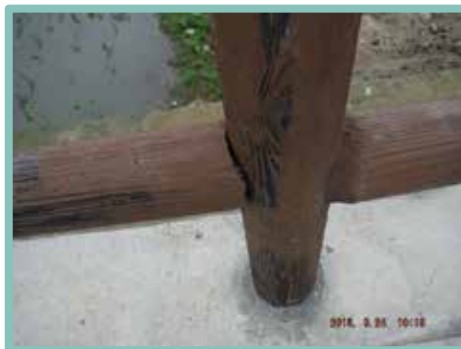
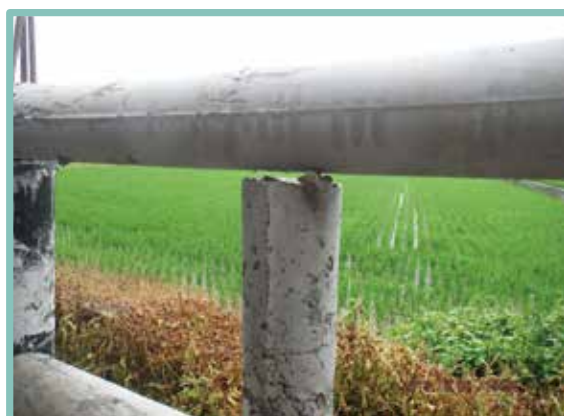
▲ 仿木欄杆銜接縫未填實

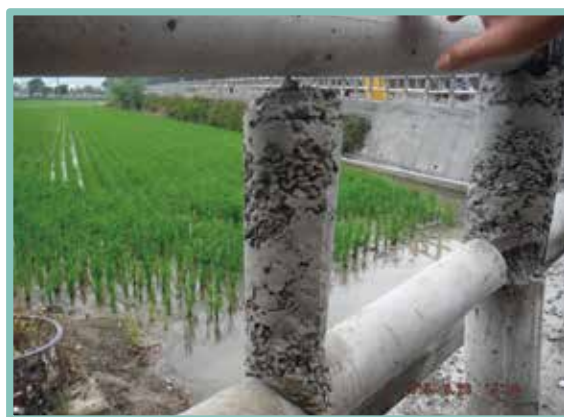
▲ 仿木欄杆混凝土澆置表面明顯蜂窩

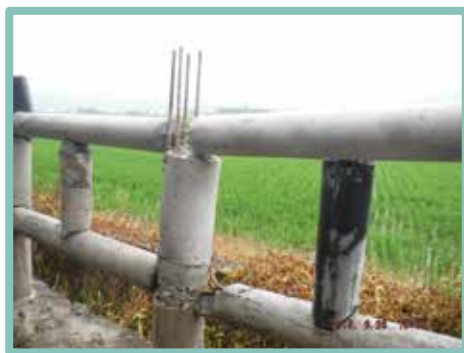
▲ 護欄垂向歪斜不順暢

1. 依照施工規範及設計圖施工，克服地形變化。
2. 加強監造單位施工停留點與施工廠商自主檢查。

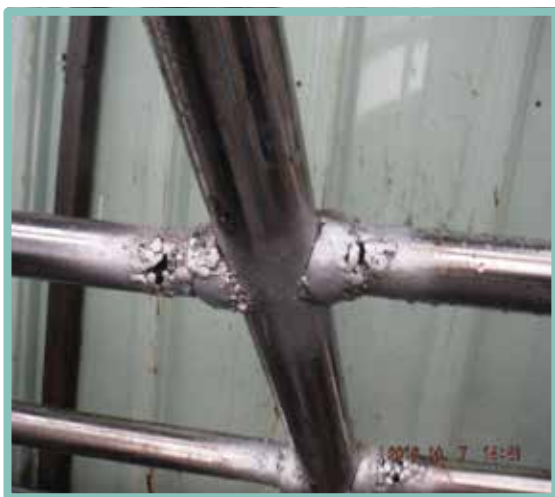
▲ 護欄焊接不當並加強防鏽

1. 妥善放置材料堆置區及保護。
2. 加強監造單位施工停留點與施工廠商自主檢查。

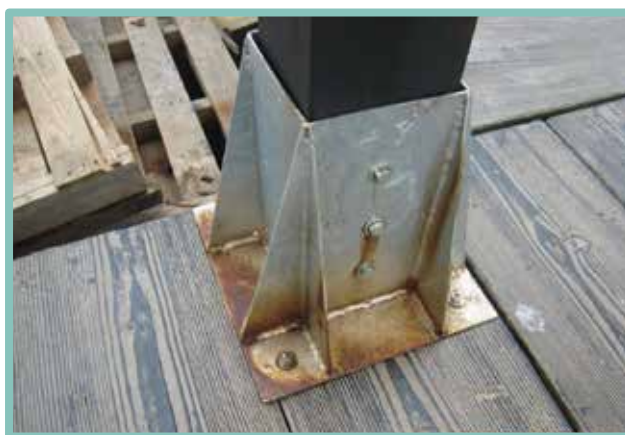
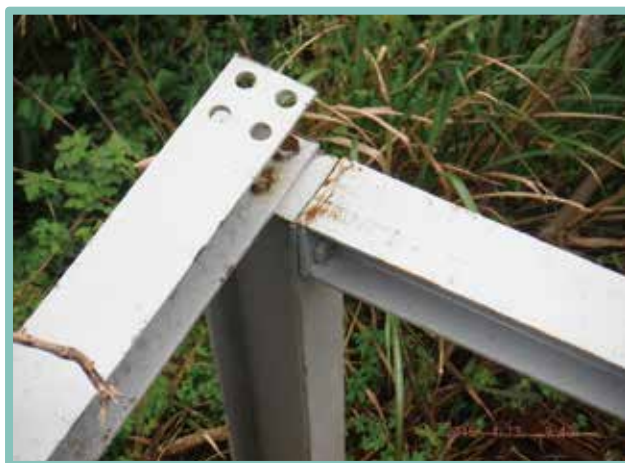
▲ 欄杆底座與五金零件銹蝕

▲ 欄杆基座與五金零件銹蝕

1. 妥善放置材料堆置區及保護。
2. 加強監造單位施工停留點與施工廠商自主檢查。

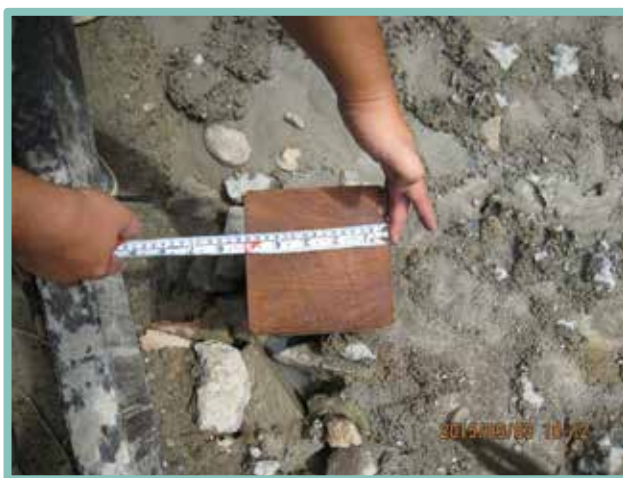
▲ 木製桿件切割未塗防腐、防蟲、防蟻塗料

請參考前述「木作工程」(chapter10-6) 常見缺失項目說明。
