# 坡面崩塌造成之勞動災害 防止對策

2010年3月

獨立行政法人 勞動安全衛生綜合研究所編纂

行政院農業委員會水土保持局保育治理組

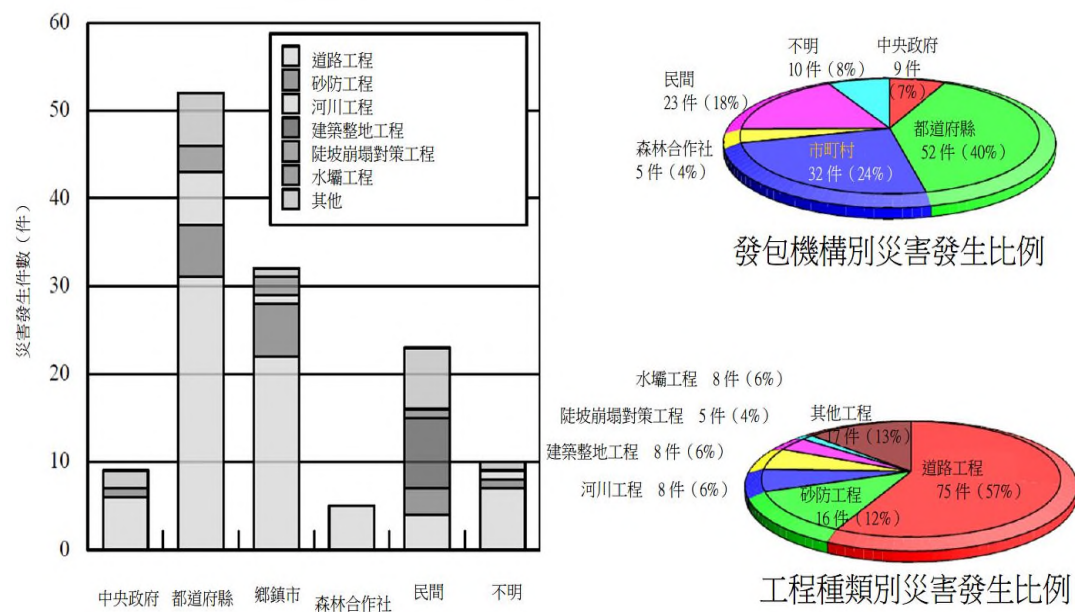
圖-2.1 發包機構別災害發生件數

- **地方公共團體**(都道府縣、市町村)發包工程造成之災害占8成
- **道路工程**所發生災害占7成

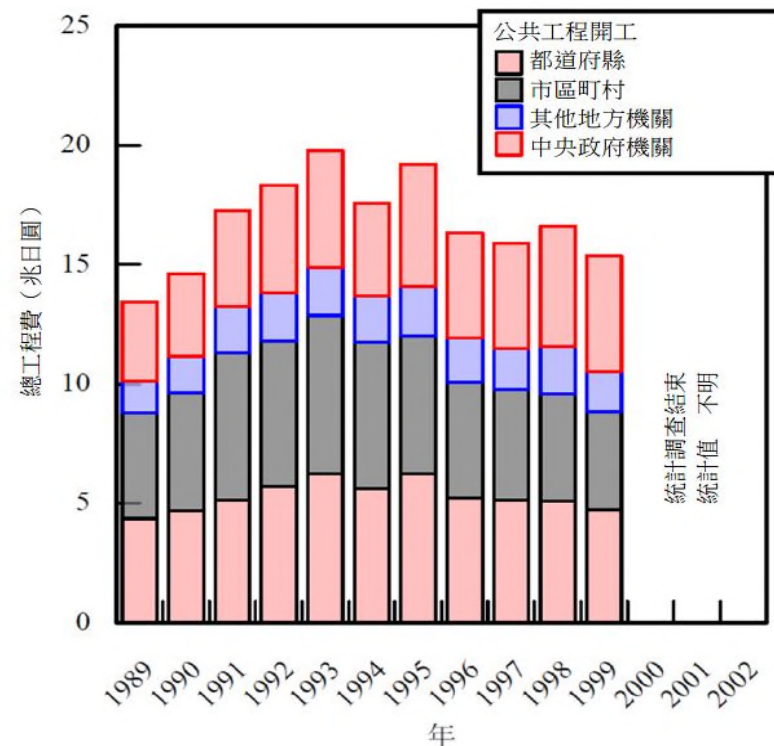
圖-2.2 公共工程開工統計

- **地方公共團體**發包工程金額占全體70~75%
- 中央政府：工程金額高且規模大
- 地方公共團體：工程金額小且規模小

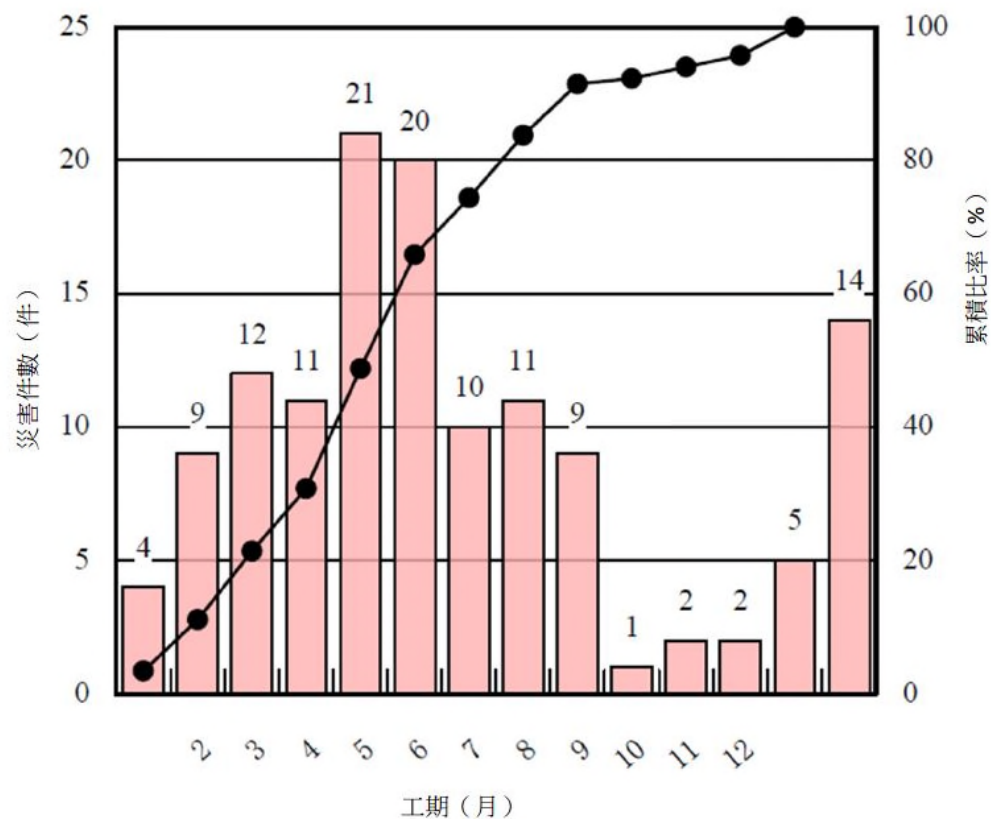
圖-2.3 工期別災害件數

- 工期在半年內所發生的勞動災害占65% → 短工期工程發生較多勞動災害

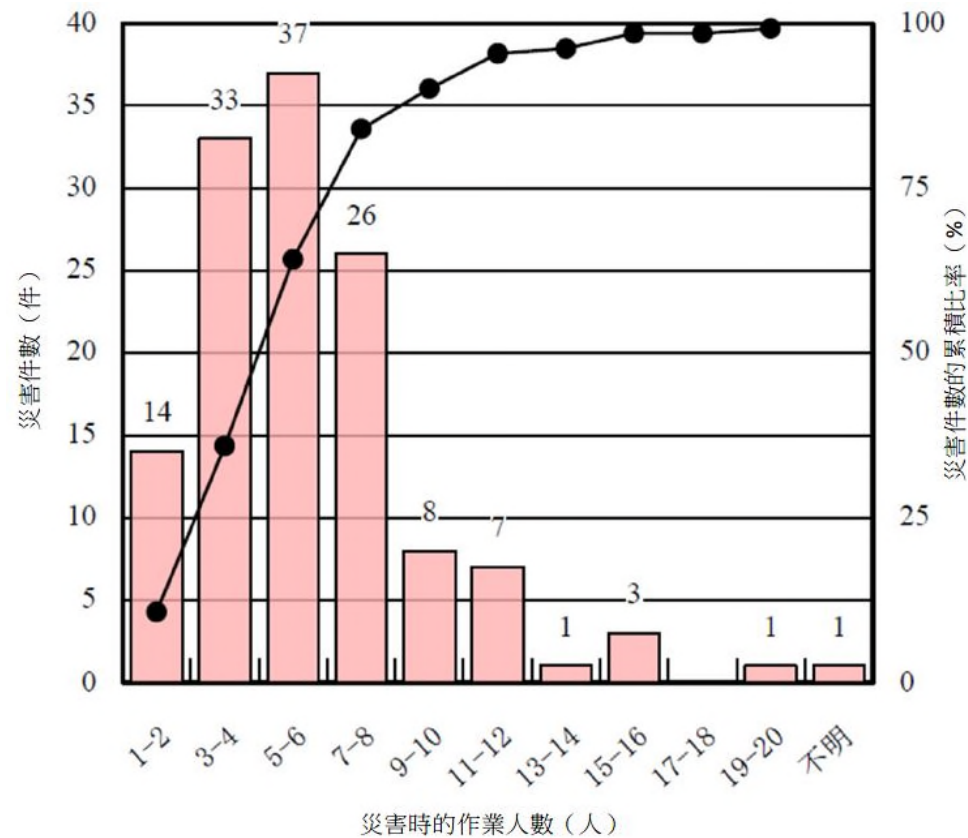
圖-2.4 災害發生時作業人數別的發生件數

- 作業人數1~4人，發生災害占36%
- 10人以下，發生災害占90%以上

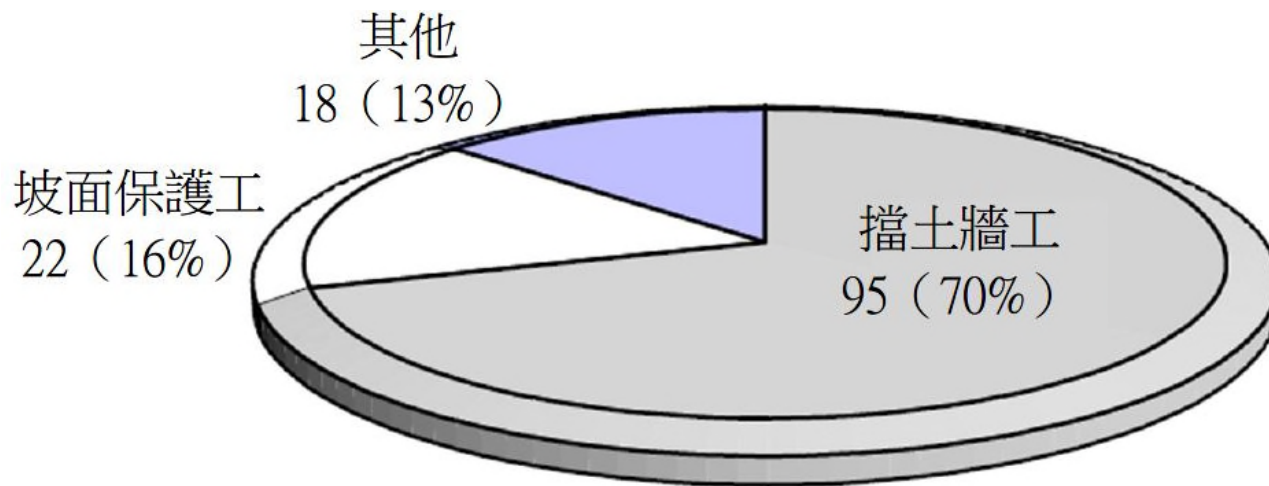
圖-2.5 災害的工程種類別比例

- 一般邊坡安定化對策工法，主要有擋土牆工與坡面保護工
- 擋土牆工所發生災害約占7成，可見勞動災害多與擋土牆工相關工程有關

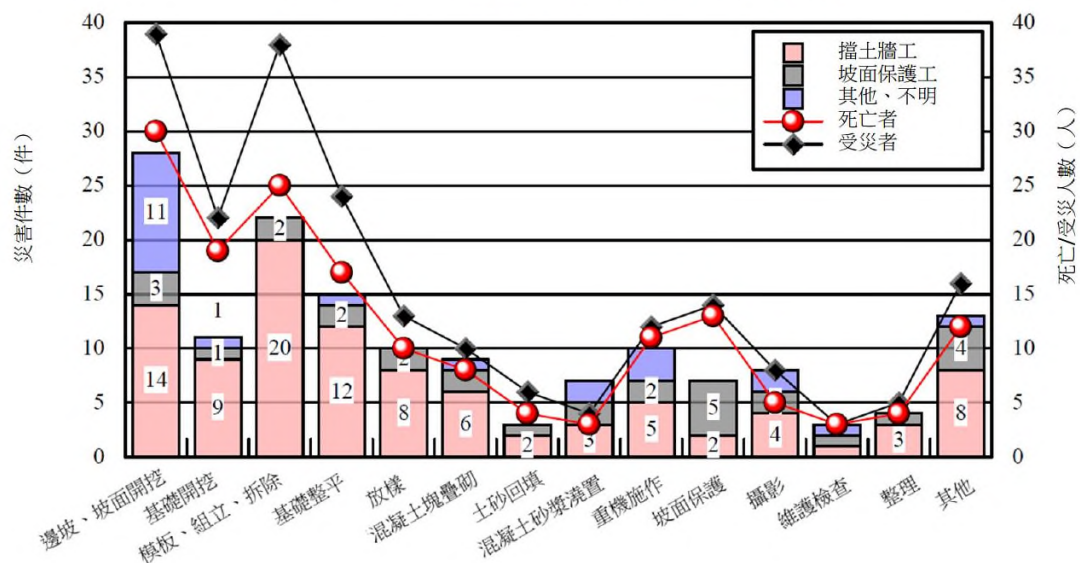
圖-2.6 災害發生時受災者正在進行的作業

- 地盤、坡面開挖過程發生災害：邊坡與坡面開挖(28件)與基礎開挖(11件)
- 與地盤、坡面開挖無直接關聯之坡面崩塌災害
  - ✓ 模板組立與拆除22件
  - ✓ 基礎整平14件
  - ✓ 放樣8件混凝土塊疊砌9件
- 災害原因
  - ✓ 模板組立與拆除作業需在擋土牆與邊坡地盤之間的**狹窄空間**進行，坡面崩塌逃脫不及
  - ✓ **需在開挖陡峭坡面、不穩定坡面實施作業**
  - ✓ 製作施工管理資料人員需進入完成基礎整平現場(最危險狀態)邊坡下方，實施拍照與尺寸量測，占1成左右—此類施工監督作業時發生的**坡面崩塌**，亦為土砂崩塌造成之勞動災害**無法進一步降低重要因素**

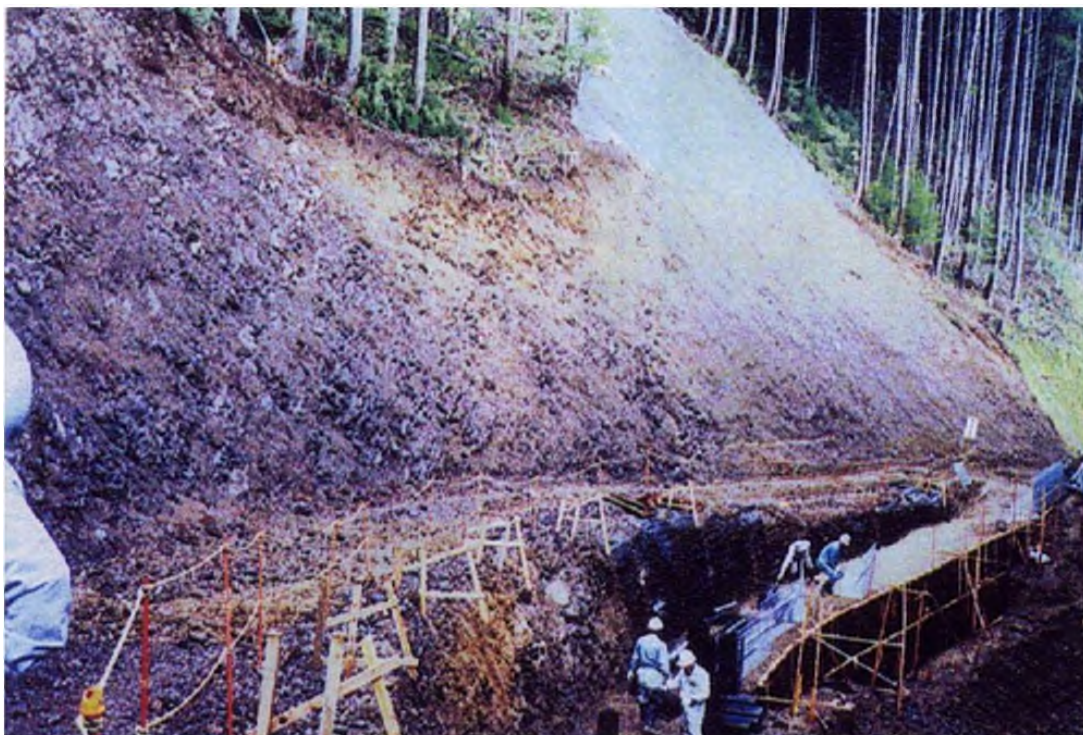
圖-2.7 挖方邊坡正下方擋土牆的施工狀況案例

- 擋土牆設計實務上通常是考慮完工後的穩定性，並不會檢討危險度最大的基礎開挖、基礎整平时的穩定性
- 實際上，目前日本工程界多還未考慮這類坡面崩塌防止對策工，便實施人力作業

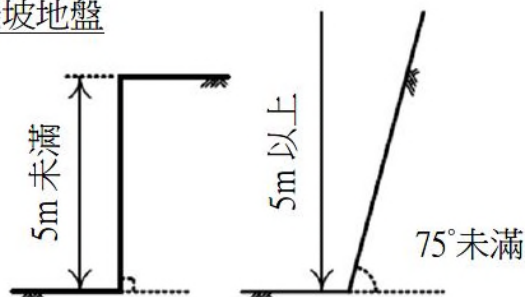
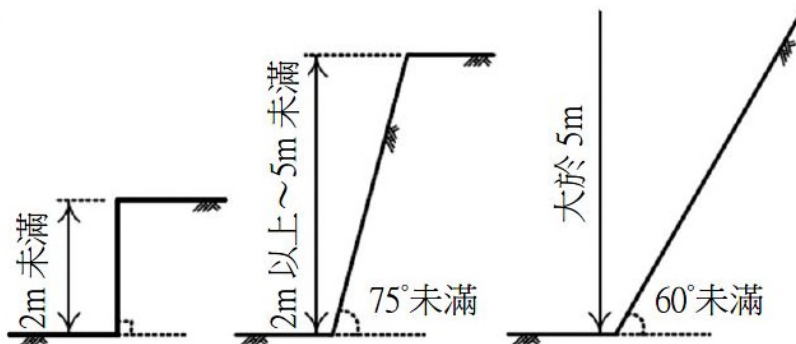
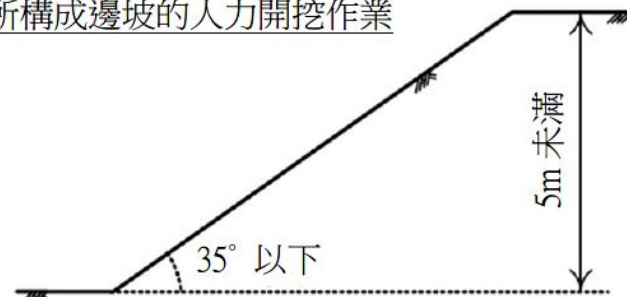
圖-2.9 勞動安全衛生規則第 356、357 條所規範之邊坡地盤高度與坡度關係

- 岩盤或堅硬黏土所構成的邊坡地盤

- 其他邊坡

- 砂石所構成邊坡的人力開挖作業

- ✓ 灰色部分：其邊坡高度與坡度之關係違反安衛則第356條
- ✓ 虛線部分：岩盤或堅硬黏土所構成邊坡地盤違規
- ✓ 雙重線：其他邊坡地盤違規
- ✓ 安衛則第356、357條**僅適用於人力開挖，不適用動力或牽引式挖土機**
- ✓ 右表違反規範的53件案例之中，僅有少數為人力開挖，大多數係機械開挖或開挖作業以外作業造成
- ✓ 因此，不論採用何種開挖方法，都應擬定適當對策

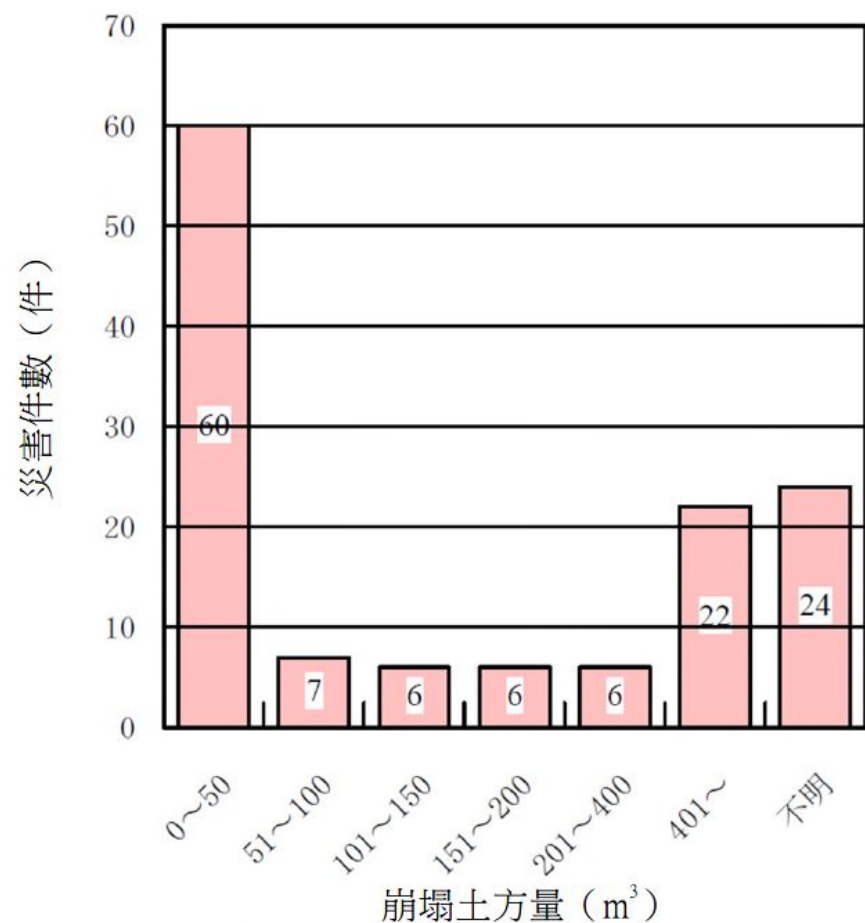
圖-2.10 崩塌土方量別分類

- 崩塌規模：崩塌土方量未滿 $50\text{m}^3$ 之**小規模災害**有60件，**占6成**
- 小規模坡面崩塌災害，通常是**瞬間發生土體滑動**，邊坡附近作業者即使察覺，亦避難不及而受災
- 地盤調查：
  - ✓ 安衛則第355條規定，邊坡開挖作業**有導致勞動者身陷危險之虞**時，必須調查作業地點及其周邊邊坡地盤
  - ✓ 身陷危險之虞→進行**2m以上**的開挖面開挖時(含變更)

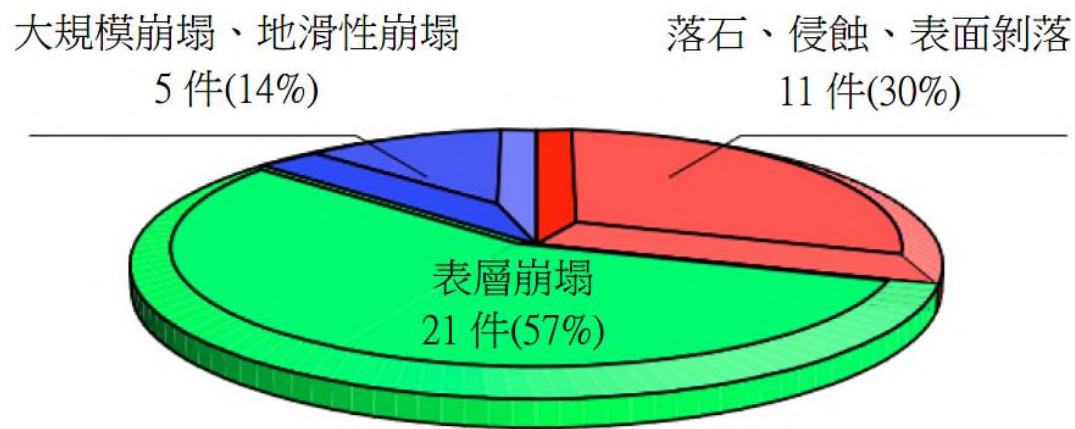
圖-2.12 崩塌型態與規模別的分類

- ✓ 表層崩塌災害占60%
- ✓ 表層崩塌+落石、侵蝕、表層剝落災害占87%
- ✓ 與前述小規模崩塌(崩塌土方量 $50\text{m}^3$ 未滿者，約占6成)相符

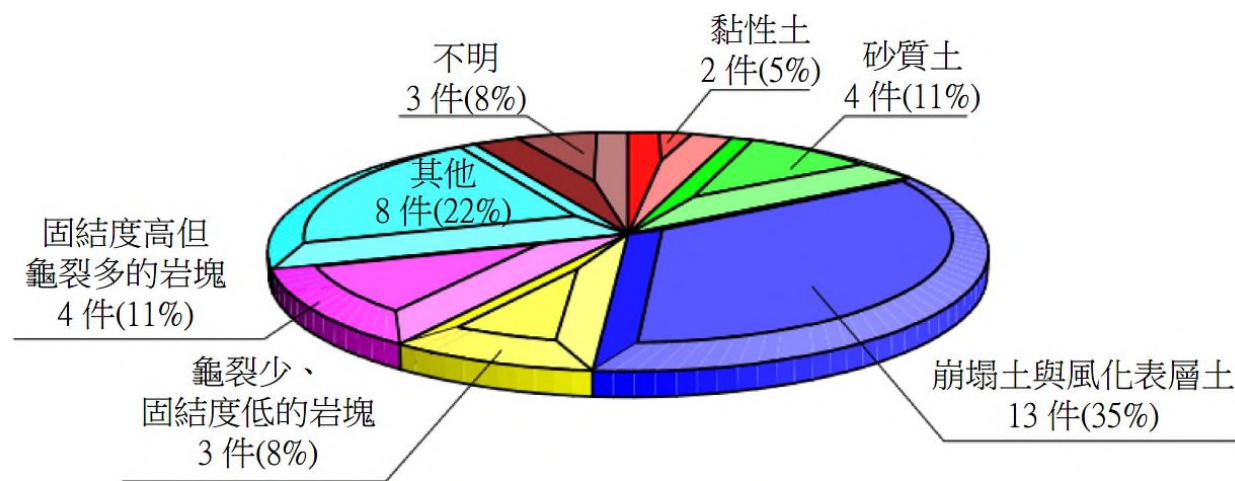
圖-2.13 崩塌型態與地質別的分類

- ✓ 崩塌土與風化表層土占35%，其次為砂質土與固結度高但龜裂多的岩塊占11%
- ✓ 若能事先進行簡易的地盤調查，很可能可以防範於未然

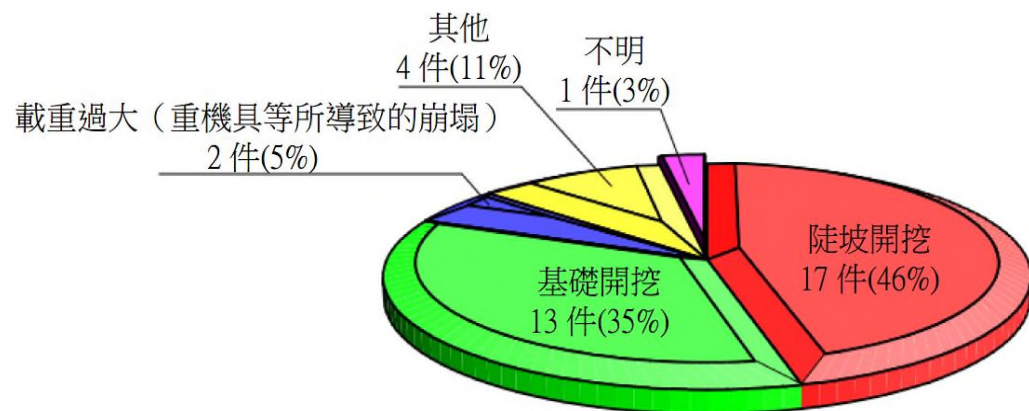
圖-2.14 施工造成之崩塌

- ✓ 陡坡開挖占46%
- ✓ 基地開挖占35%

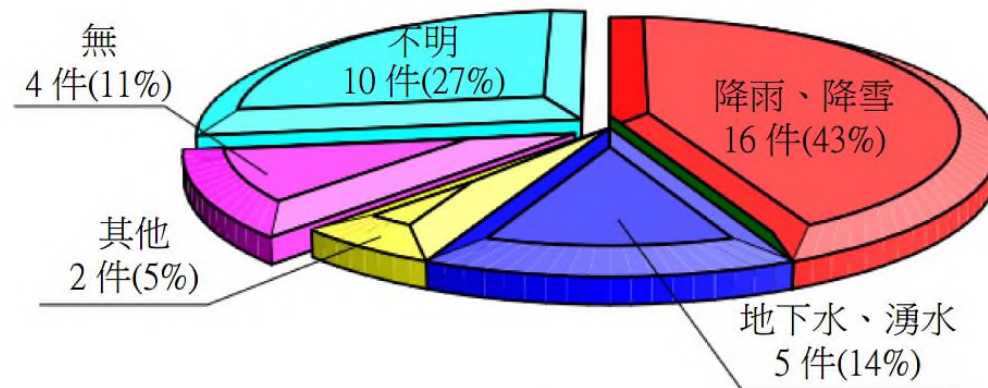
圖-2.15 自然現象造成之崩塌

- ✓ 降雨、降雪、地下水、湧水等與水有關的崩塌案例，占6成
- ✓ 可見水與崩塌有很大的關連性

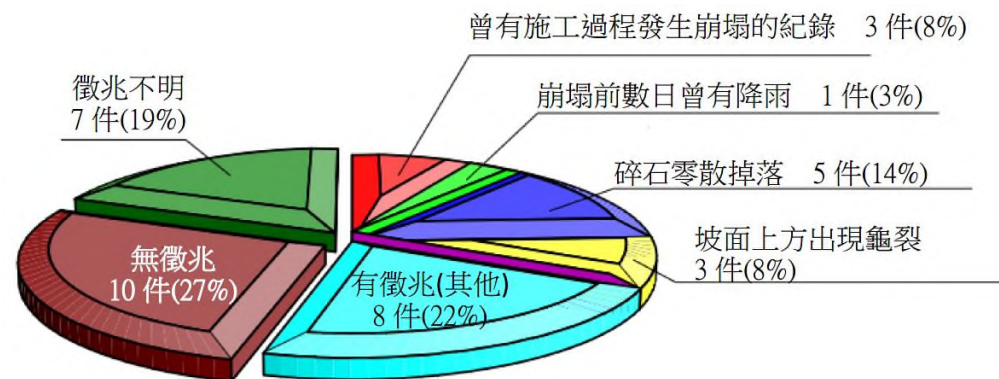
圖-2.16 崩塌有無預測可能性

- ✓ 大多數崩塌無預兆或預兆不明，但相同地點曾有施工期間崩塌紀錄與崩塌前碎石零散掉落前兆現象的案例占22%
- ✓ 事前適當處置能相當程度預防崩塌發生

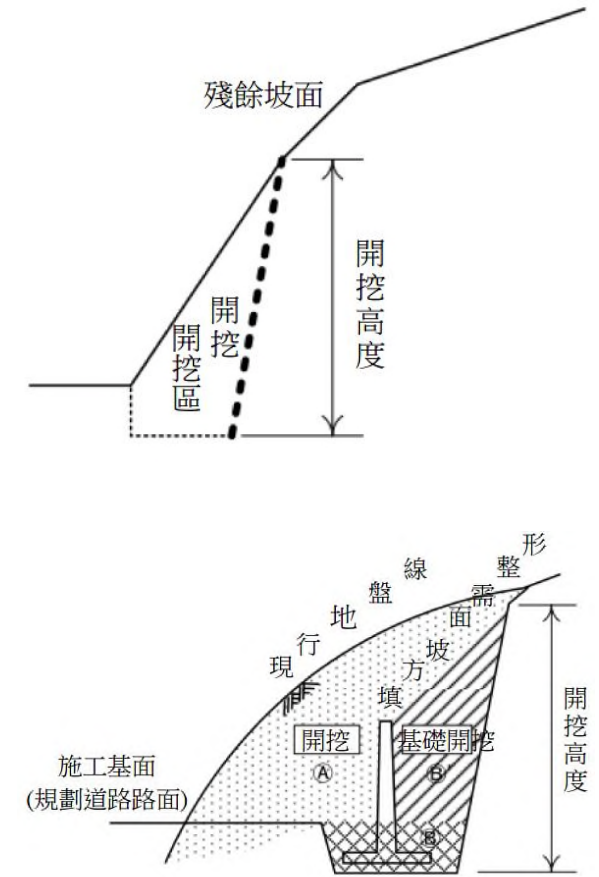
圖-3.1 用語的定義

B' 區的實際「開挖」作業，歸類為「基礎開挖」

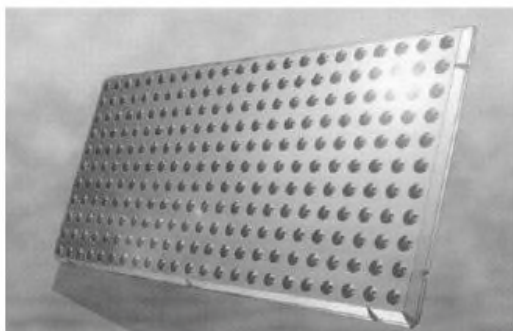
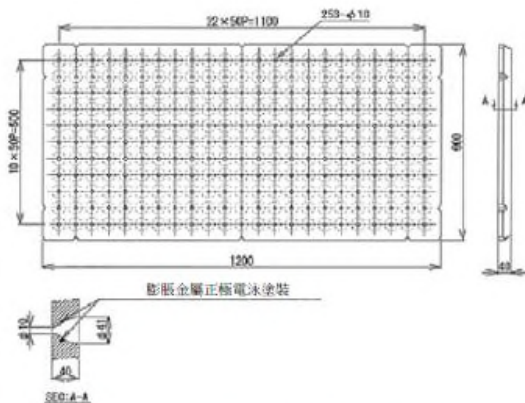
圖 2.10 混凝土製殘留模板的案例(重量 50kg/塊、迷你版 400×800 22kg/塊)

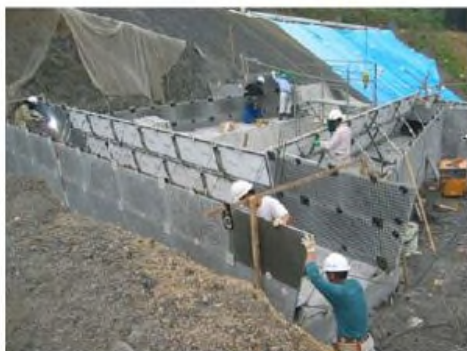
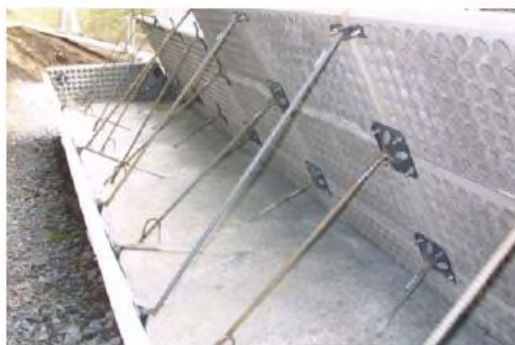
圖 2.11 施工案例(不適用於曲率半徑小於 10m 處)

直接工程費用：6,900 日圓/m<sup>2</sup>~7,200 日圓/m<sup>2</sup>

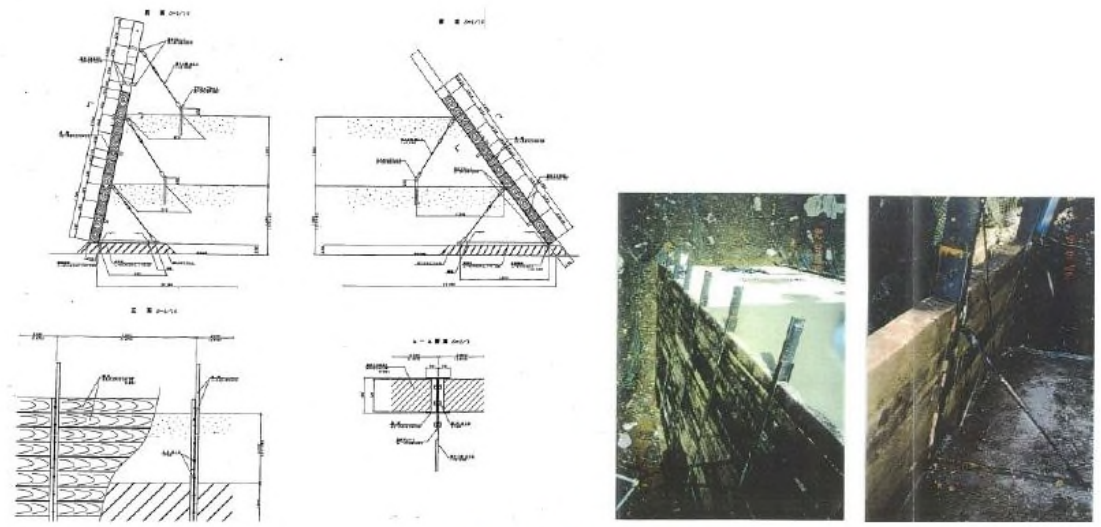
圖 2.15 木製殘留模板的概要

(3) 木製殘留模板

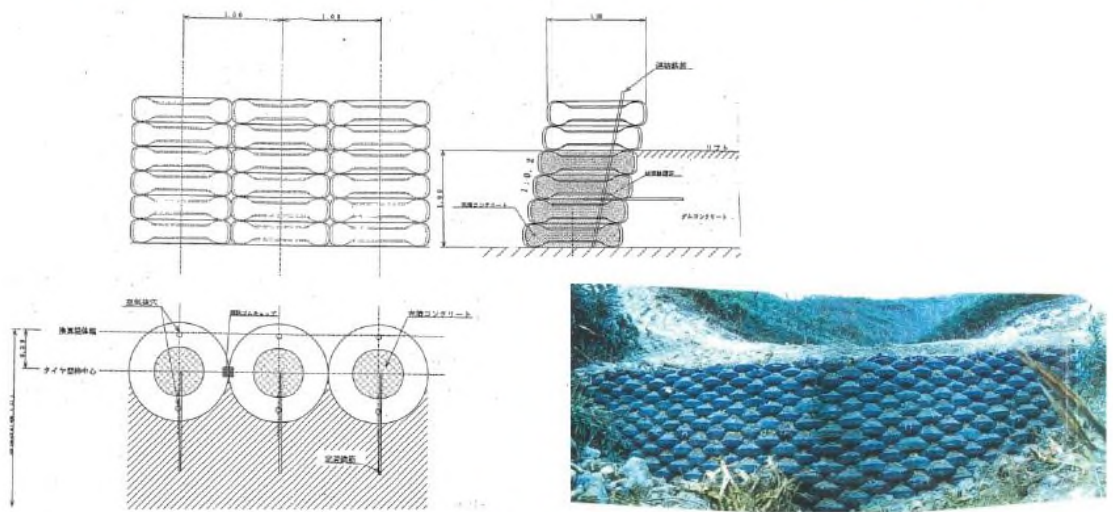
圖 2.16 廢輪胎殘留模板概要

(4) 廢輪胎殘留模板

廢輪胎(日本每年總產量約 80 萬噸：1990~1992 年資料)，可當作廢材有效利用。

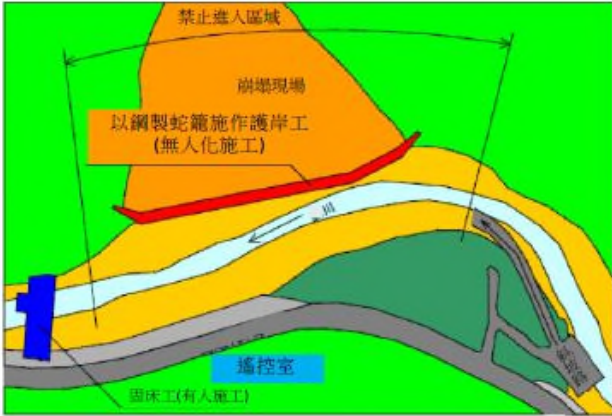
圖 2.17 工程概要

# 無人化施工—吊掛式箱型蛇籠

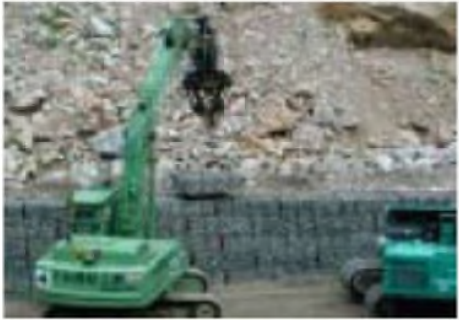
圖 2.27 蛇籠設置狀況

- 產品與品質：
  - 無人化施工精度可能略低
  - 作業人員無法進入現場，因此未實施填方夯實試驗與現場密度測定
- 作業效率：無人化施工整體作業效率低，主因是施工現場未放樣，作業常得重來，且遙控難以掌握遠近感

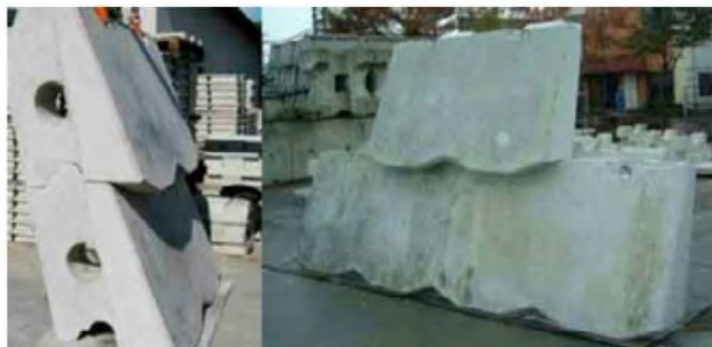
圖 2.28 無人化施工對應自立式模板混凝土塊

表 2.3 無人化施工對應自立式模板混凝土塊相關數量表

| 設置尺寸(mm) | | | 體積<br>(m <sup>3</sup> ) | 質量<br>(t) |
|---|---|---|---|---|
| 1,170 | 2,000 | 920 | 0.851 | 1.957 |

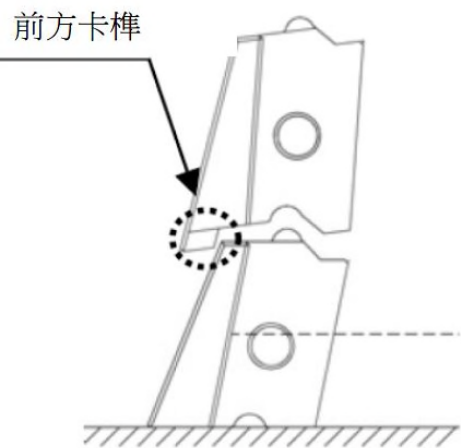
圖 2.29 設置說明圖

- ①基地整平：挖填方工(依計畫實施基礎開挖或開挖)結束後基地整平
  - ②混凝土塊設置：以吊車進行混凝土塊設置
  - ③混凝土砂漿澆置：混凝土塊背面實施混凝土砂漿澆置
  - ④混凝土砂漿夯實：混凝土塊背面的砂漿的夯實
  - ⑤混凝土砂漿夯實：實施混凝土塊背面的混凝土砂漿養護
- 反覆進行②~⑤的作業

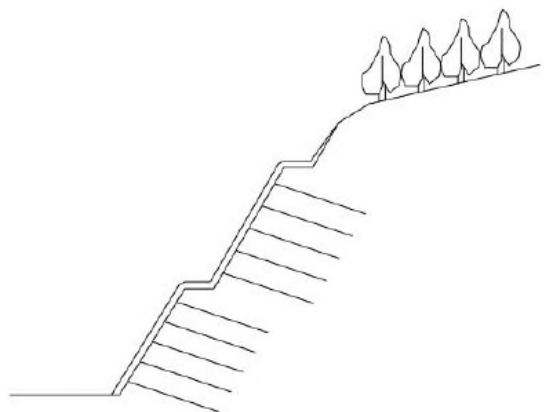
(1) 邊坡地盤補強土工法

圖 3.1 代表性邊坡補強工法

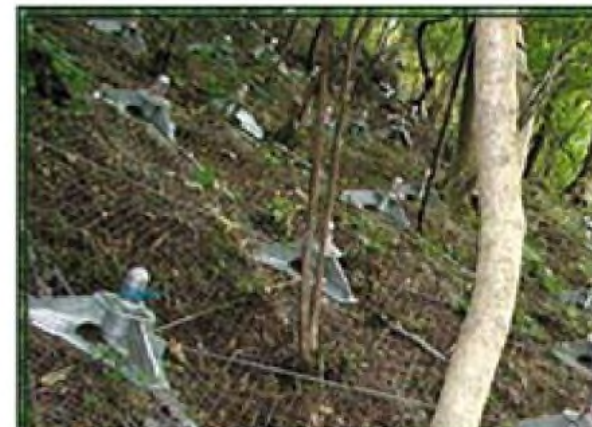
圖 3.10 掛網加上面板連結材  
【上述為計畫構造物的案例】
