# 砂防関係施設の長寿命化 計画策定ガイドライ（案）

日本『防砂相關設施耐用年限延長計畫指導方針』

水管理・國土保全局砂防部保全課・2014

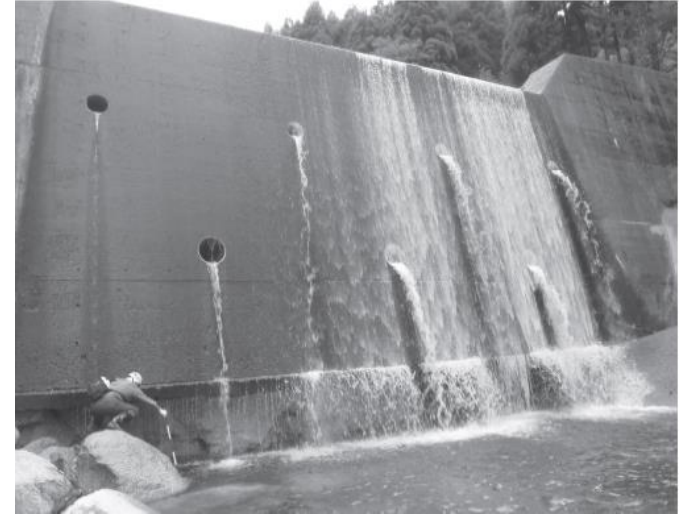
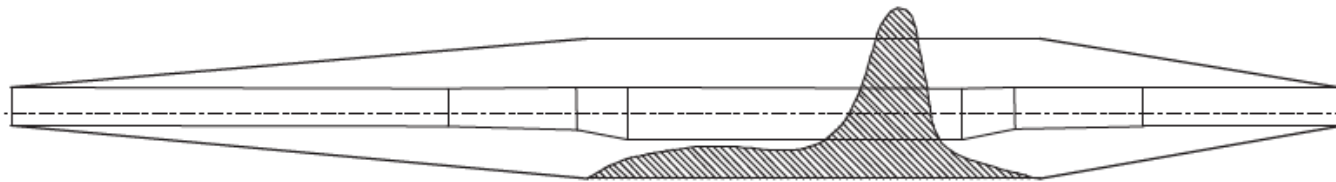
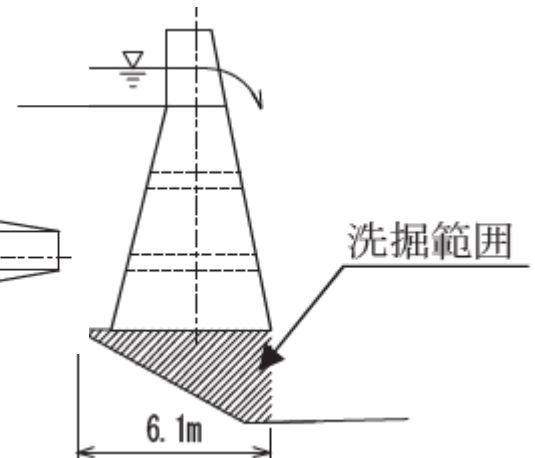
- 施設位置：滋賀縣鈴鹿山區
- 施設年代：1990
- 損傷狀況：基礎淘空(約3m)
- 損傷原因：花崗岩裂隙發展  
弱層沖蝕
- 處置對策：修繕 - 保護工
- 處置年代：----

洗掘範圍

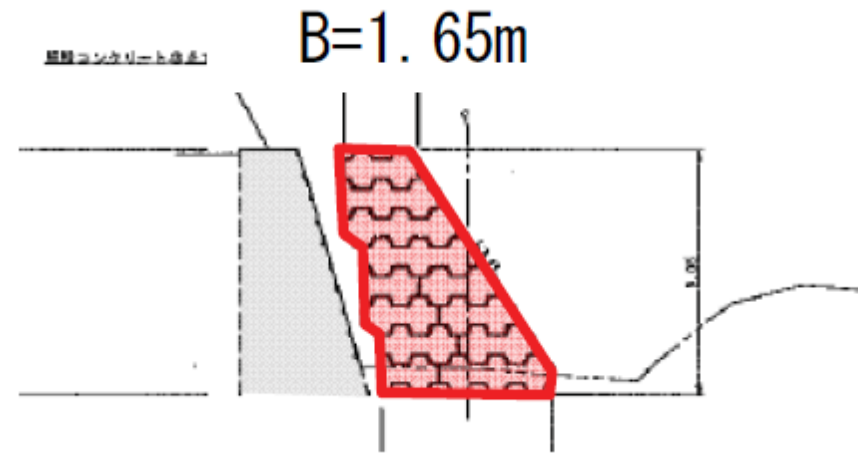
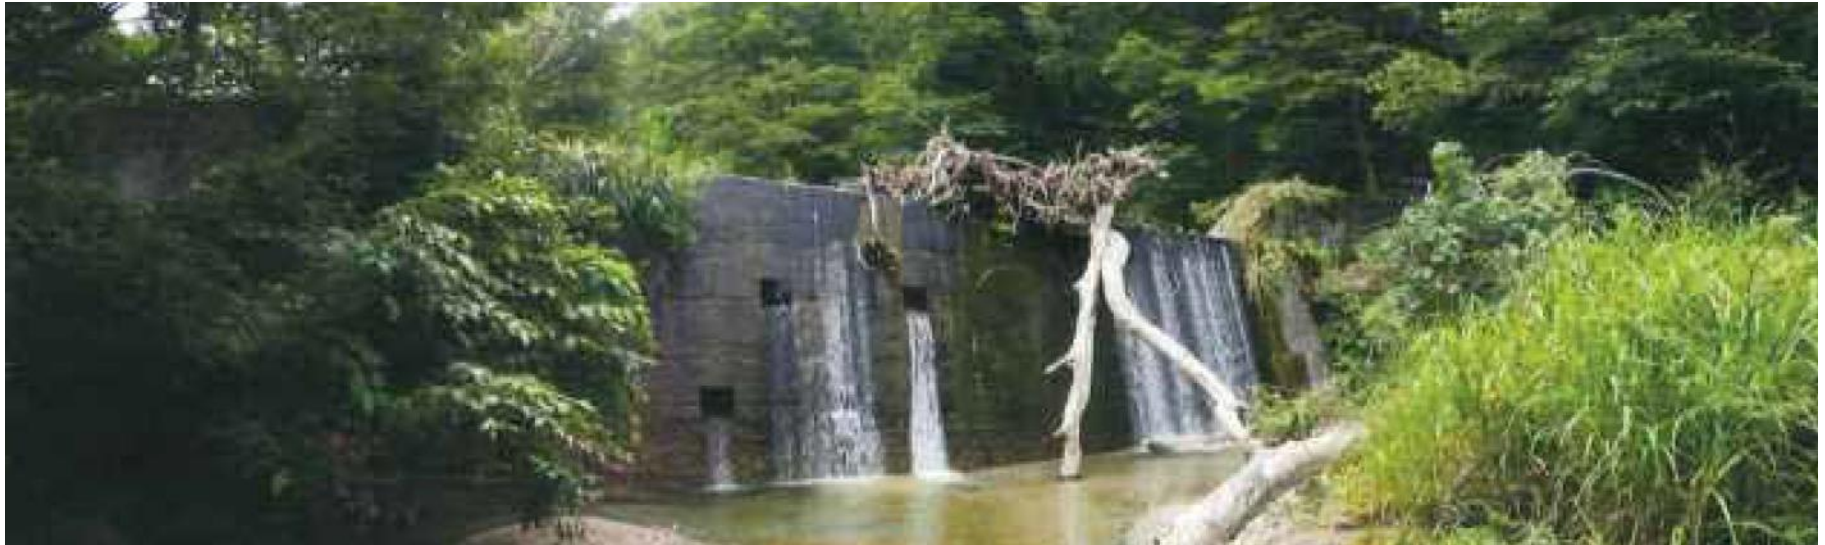
- 施設位置：秋田縣湯澤市皆賴
- 施設年代：1978
- 損傷狀況：基礎淘空、漏水
- 損傷原因：凍結溶解作用
- 處置對策：改建 - 增厚
- 處置年代：2011

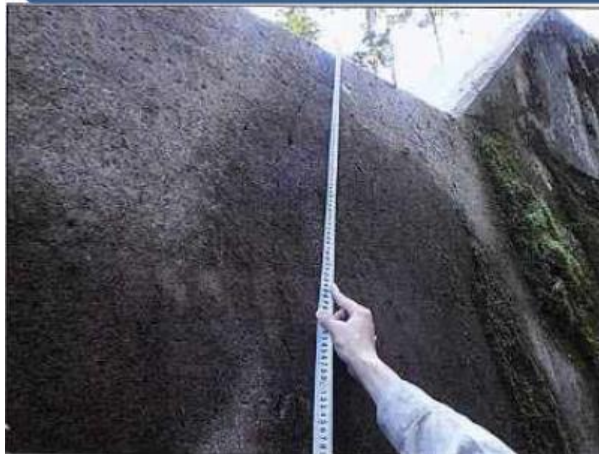
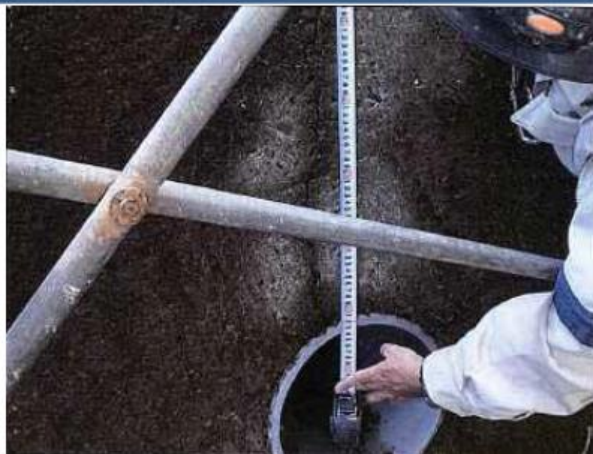
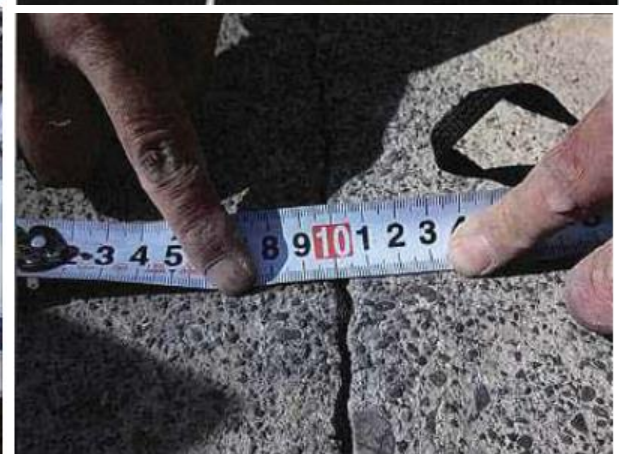
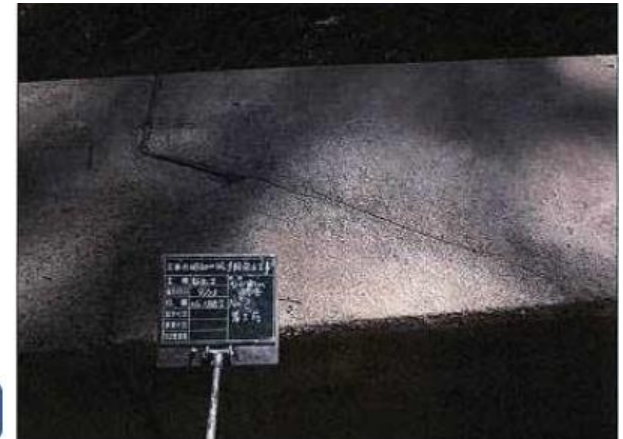
- 施設位置：北海道上川郡美瑛町字横牛
- 施設年代：1992
- 損傷状況：構造物龜裂
- 損傷原因：溫度變化、體積收縮
- 處置對策：修繕 - 填充劑
- 處置年代：2015

放水路から堤体下部の基礎部にかけて生じたクラック（延長 1.8m、開口幅 3mm）

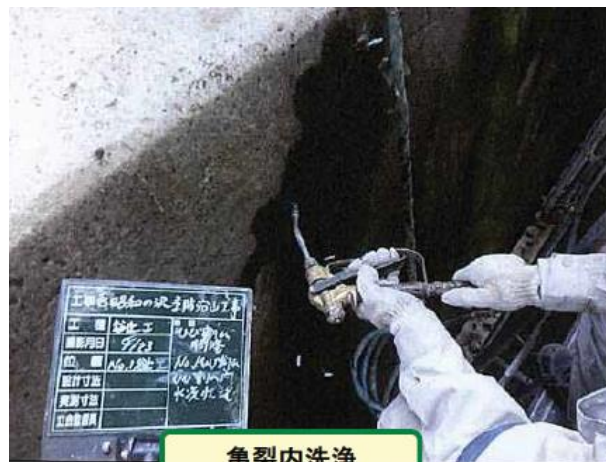
亀裂内洗浄

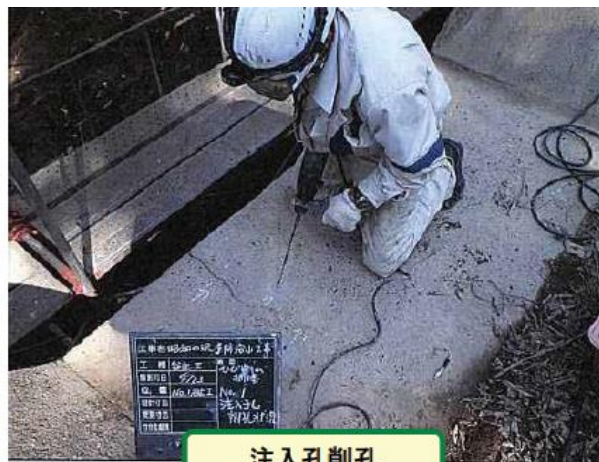
注入孔削孔

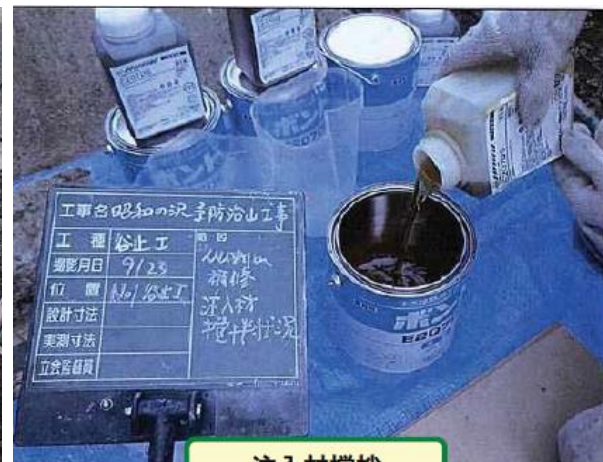
注入材攪拌

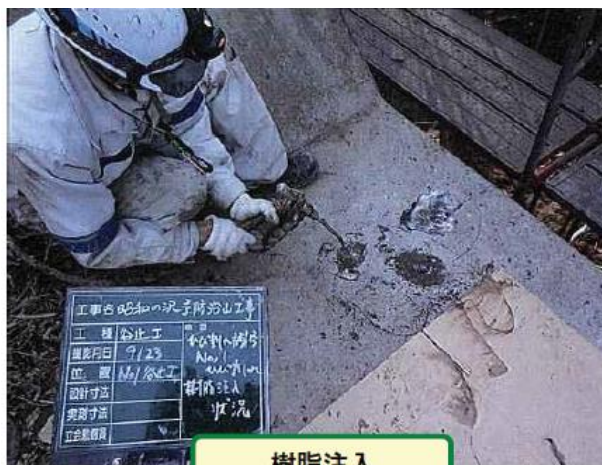
樹脂注入

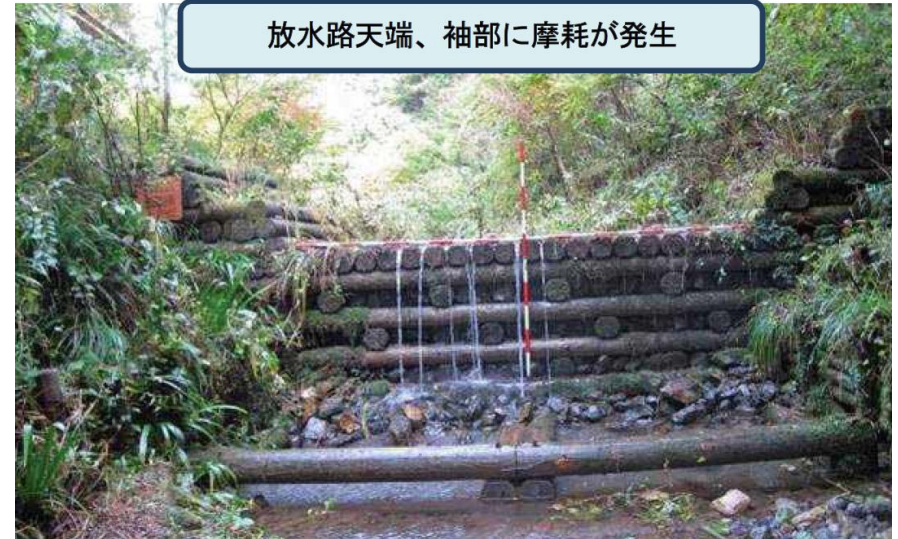
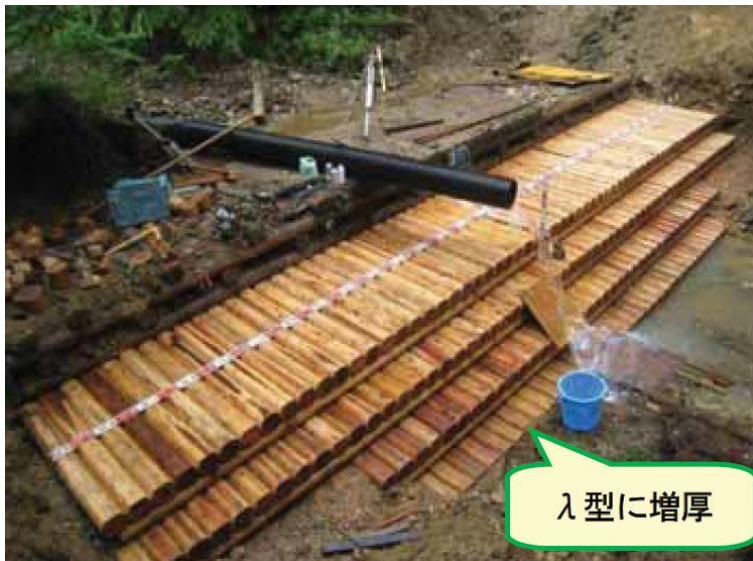
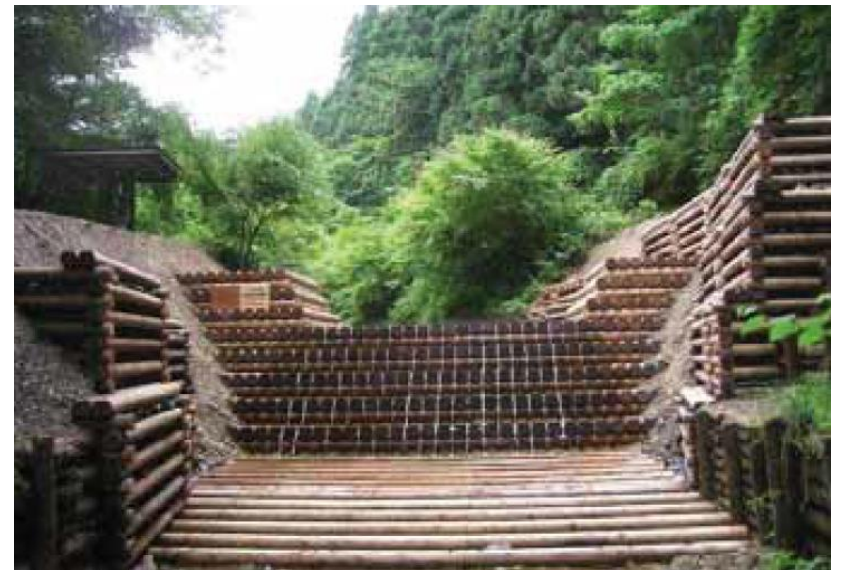
- 施設位置：舞鶴市鹿原
- 施設年代：2001
- 損傷状況：木構磨損劣化
- 損傷原因：乾溼交替、
- 處置對策：改建 - 增厚
- 處置年代：2009

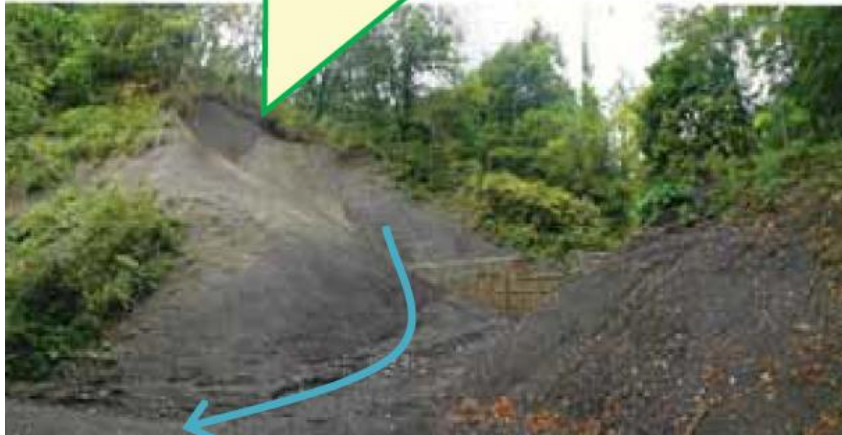
- 施設位置：北海道石狩郡當別町字青山奥一番川
- 施設年代：2011
- 損傷状況：木構擠壓變形
- 損傷原因：右岸土石崩落
- 處置對策：改建 - 增厚
- 處置年代：2015

堤体の歪みの原因となった上流  
No.2 木製床固工右岸の崩壊

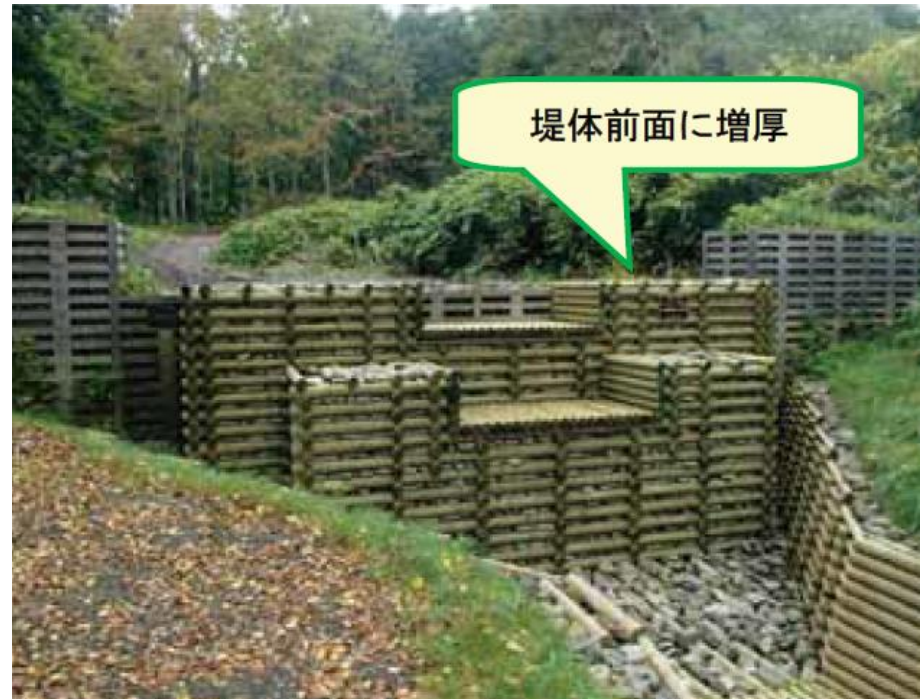
堤体前面に増厚

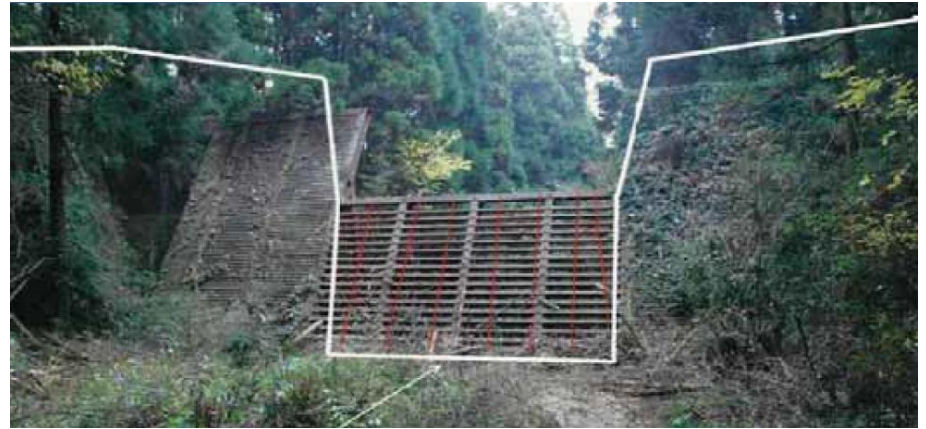
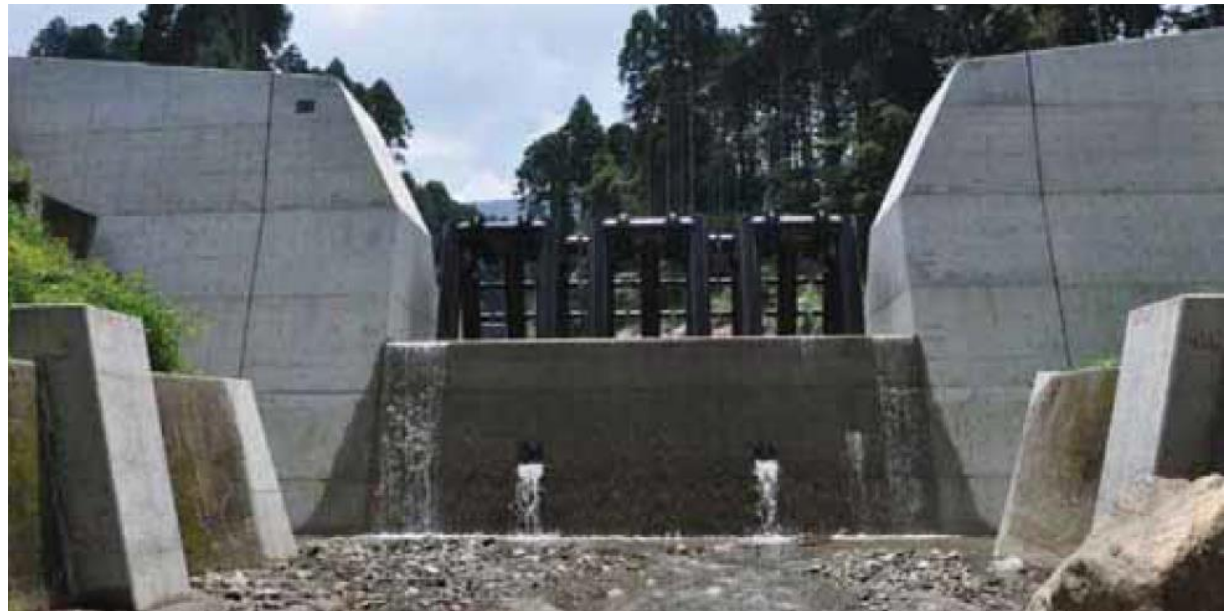
- 施設位置：福岡縣吉井町
- 施設年代：1973
- 損傷狀況：鋼材腐蝕
- 損傷原因：經年劣化
- 處置對策：更新 - 重置
- 處置年代：2011

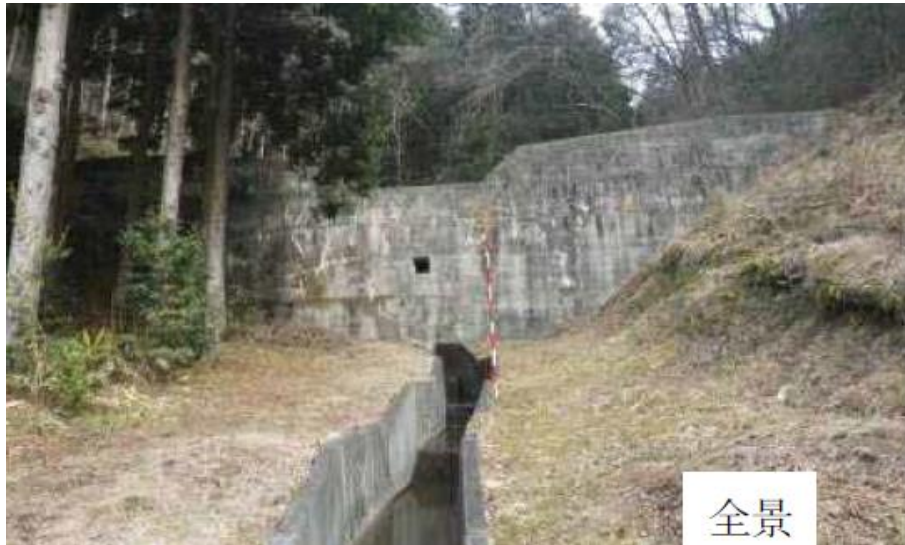
- 施設位置：廣島縣三次市甲奴町宇賀
- 施設年代：1978
- 損傷狀況：壩體多處龜裂
- 損傷原因：骨材劣化
- 處置對策：更新 - 重置
- 處置年代：2015

全景

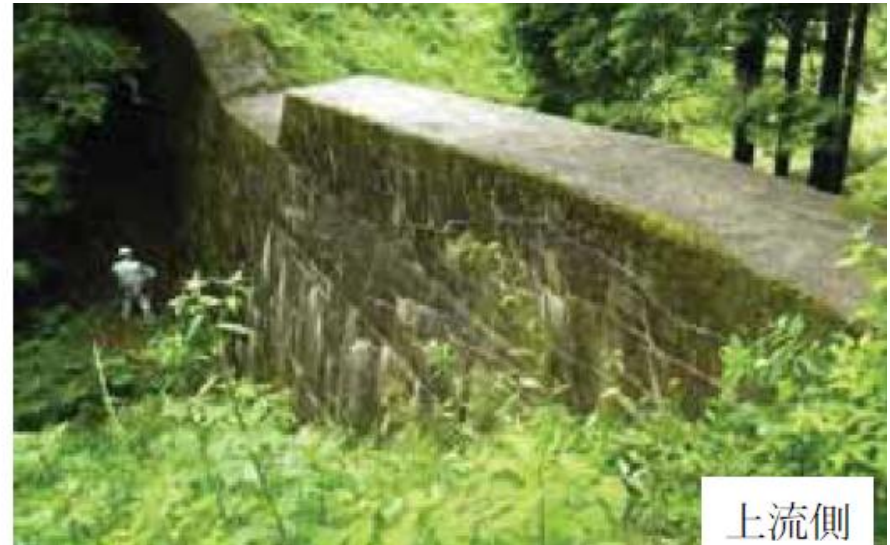
上流側

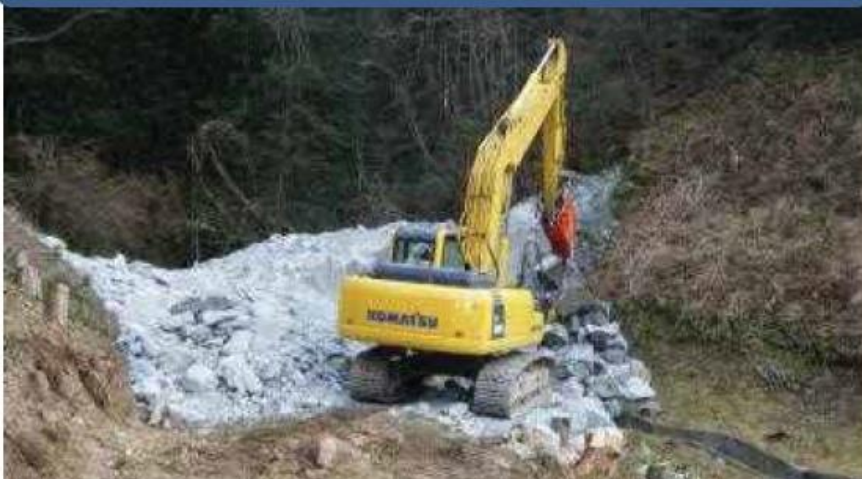
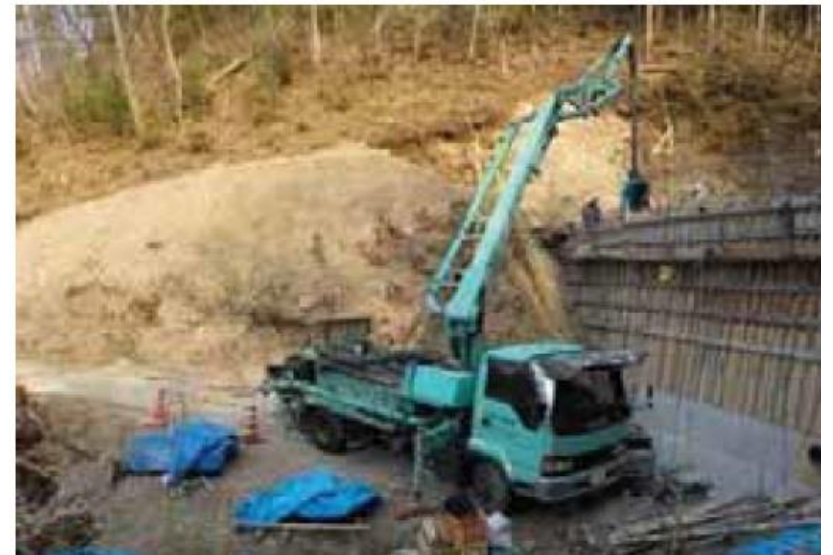
《対策実施後》

既設を取り壊し、谷止工を新設

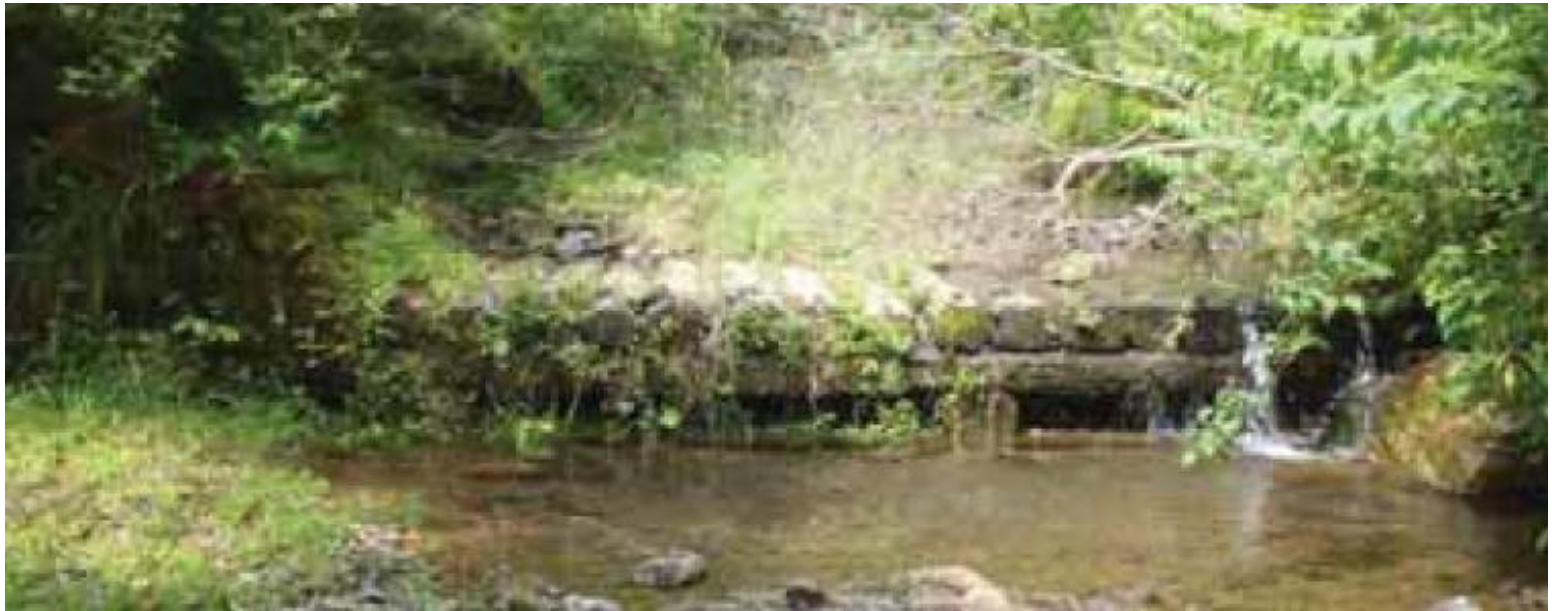
- 施設位置：舞鶴市鹿原
- 施設年代：2000
- 損傷状況：木構腐朽、災損
- 損傷原因：経年劣化
- 處置對策：更新 - 重置
- 處置年代：2012

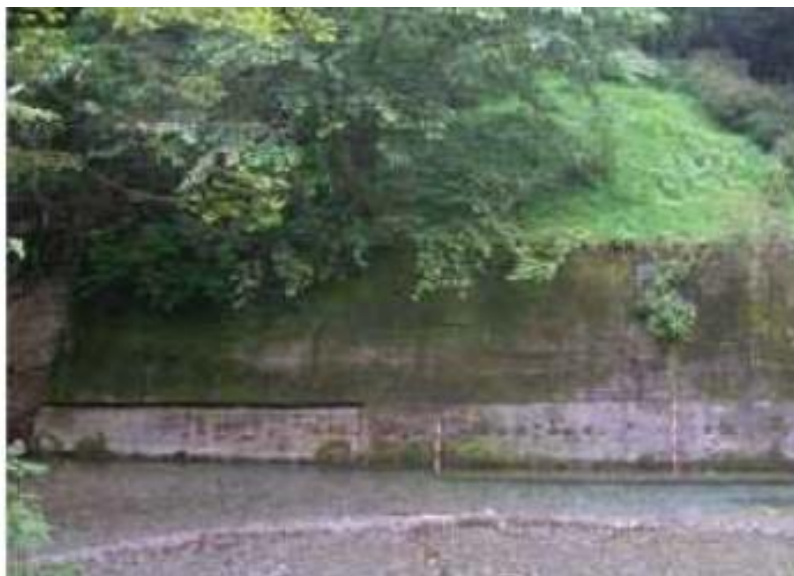
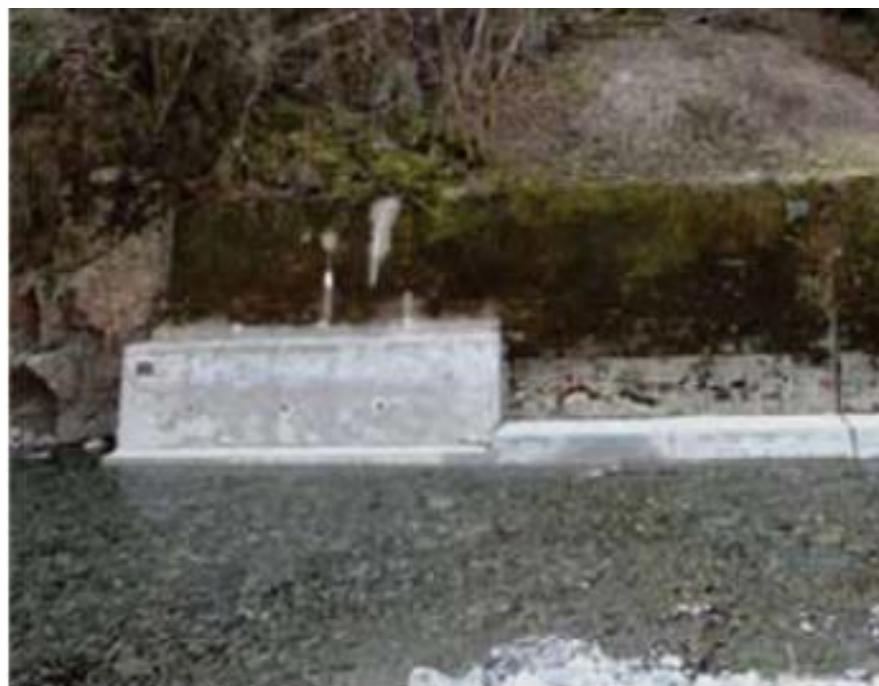
- 施設位置：橿木縣鹿沼市草久字上年保
- 施設年代：1986
- 損傷狀況：基礎淘刷
- 損傷原因：凹岸沖蝕
- 處置對策：改建 - 增厚
- 處置年代：2015

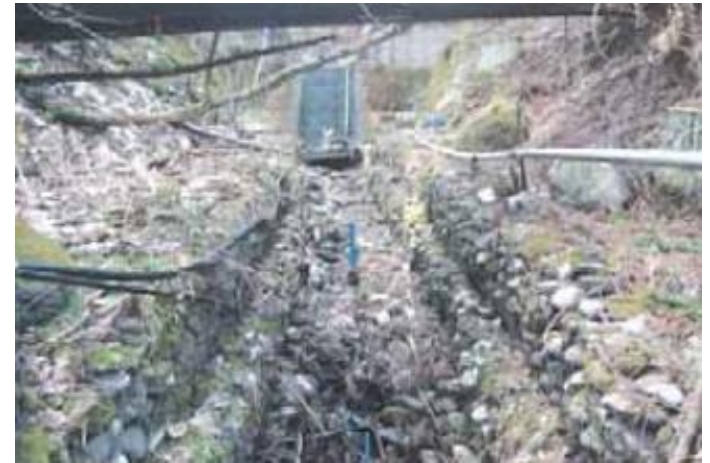
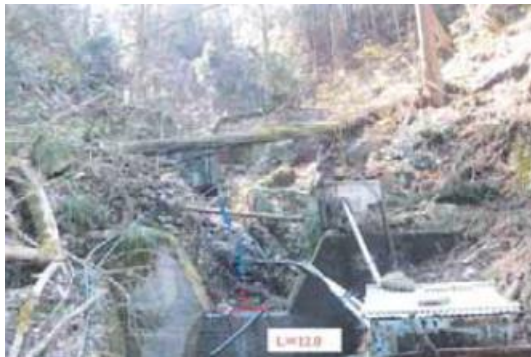
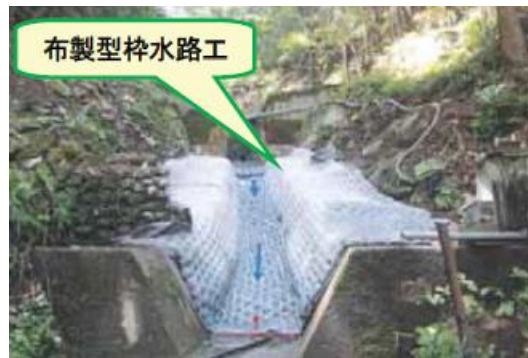
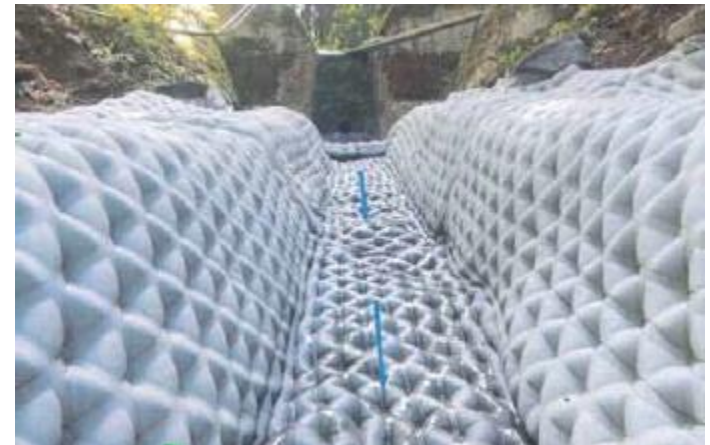
# 石籠排水溝

- 施設位置：山形縣山形市草久字上年保
- 施設年代：----
- 損傷狀況：鐵絲斷裂、卵石洗出
- 損傷原因：經年劣化
- 處置對策：改建 - 補強
- 處置年代：2015

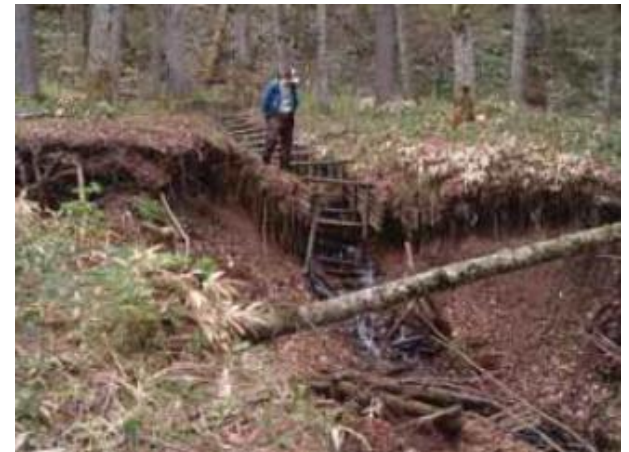
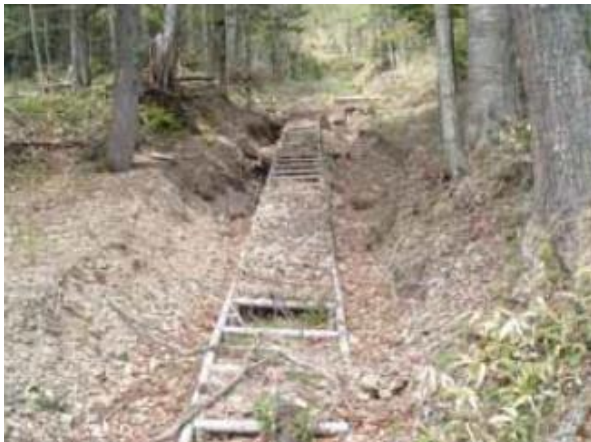
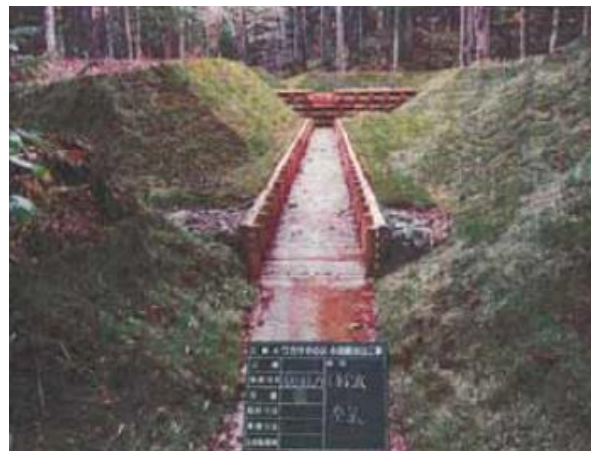
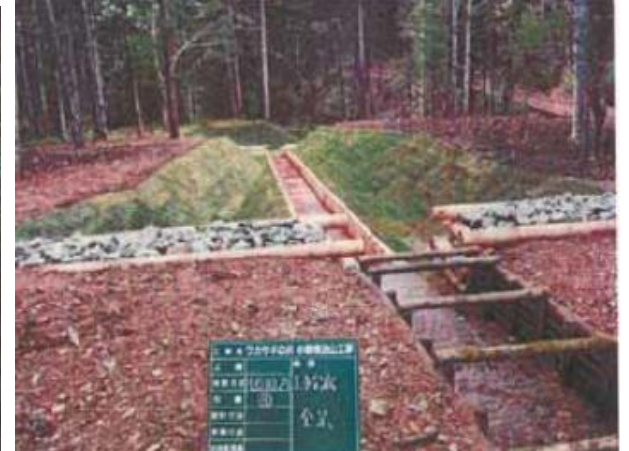
# 木製排水溝

- 施設位置：北海道網走郡津別町字沼澤
- 施設年代：2000
- 損傷狀況：漏水、溢水、結構破壞
- 損傷原因：豪雨、經年劣化
- 處置對策：改建 - 補強
- 處置年代：2008

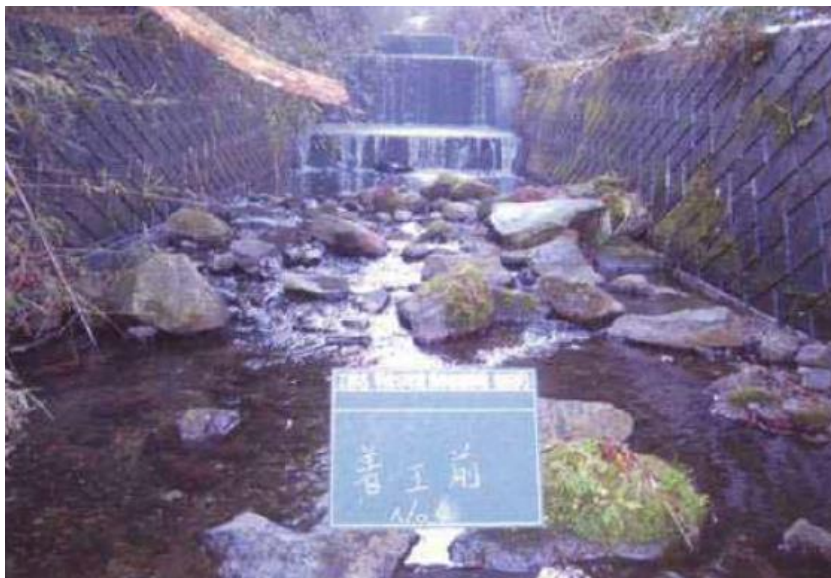
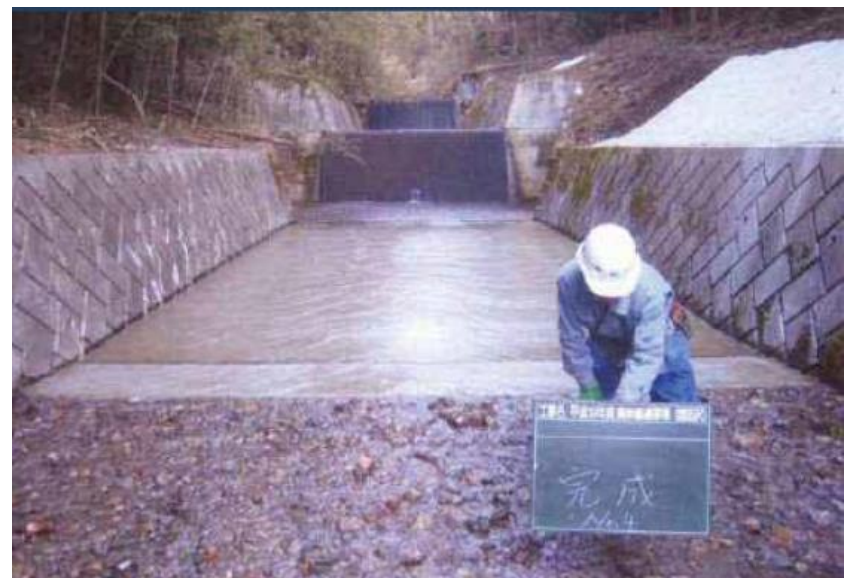
# 整流工程

- 施設位置：群馬縣
- 施設年代：1990
- 損傷狀況：細粒料洗出、溪床淘刷
- 損傷原因：經年劣化
- 處置對策：修繕 - 水墊
- 處置年代：2008

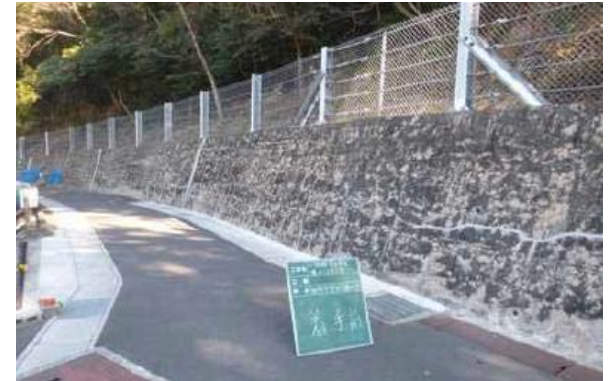
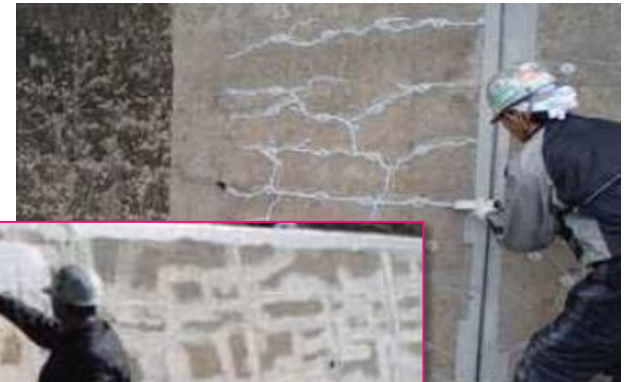
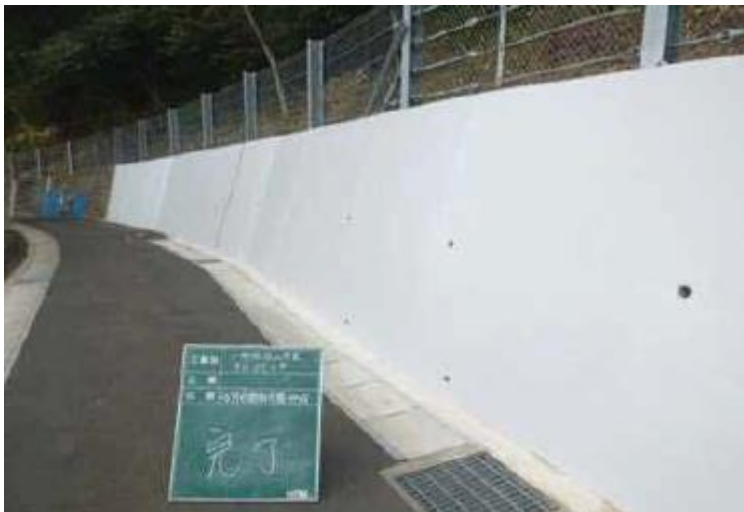
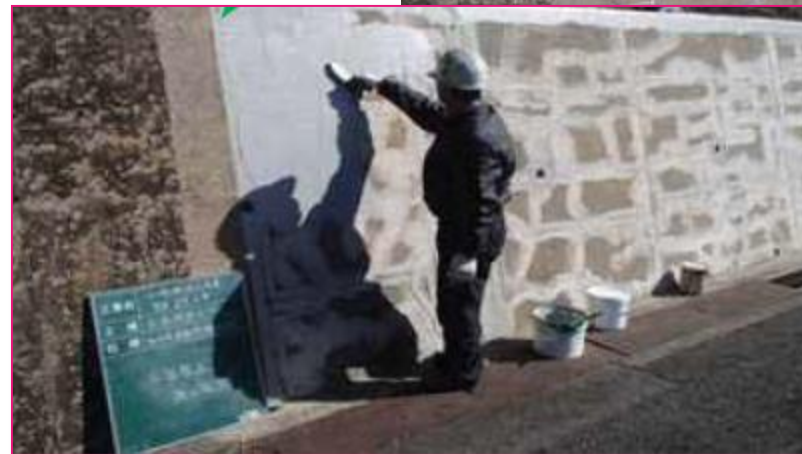
# 擋土牆

- 施設位置：愛知縣知多市
- 施設年代：1974
- 損傷狀況：表面裂隙
- 損傷原因：經年劣化
- 處置對策：修繕 - 填充劑
- 處置年代：2015

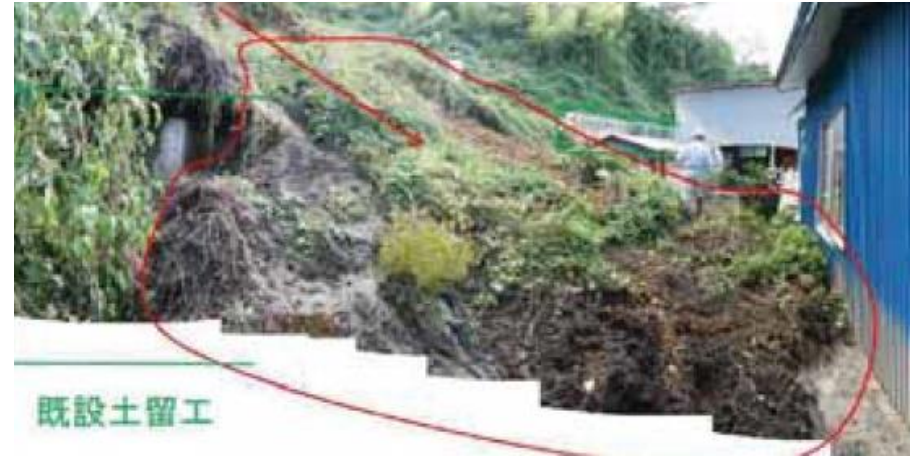
# 擋土牆

- 施設位置：秋田縣能代市
- 施設年代：----
- 損傷狀況：傾斜
- 損傷原因：坡面土崩
- 處置對策：改建 - 地錨
- 處置年代：2014

既設土留工

アンカー工により既設土留工の  
倒壊を防止した。

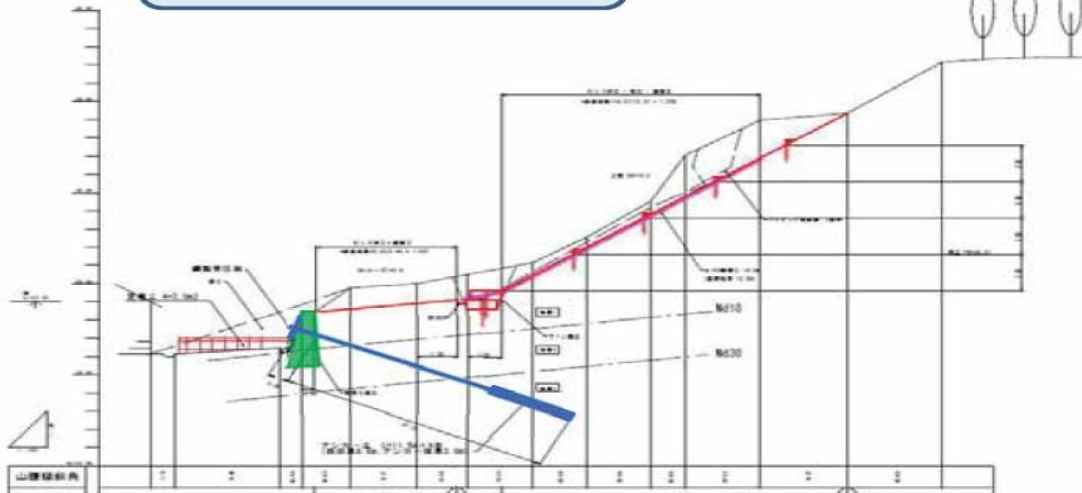
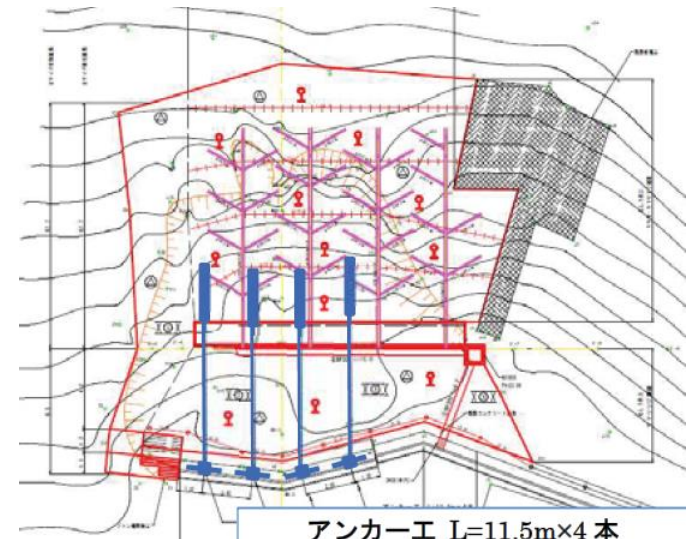
平面図

アンカー工 L=11.5m×4 本  
(自由長 8.5m, アンカー体長 3.0m)  
受圧板工

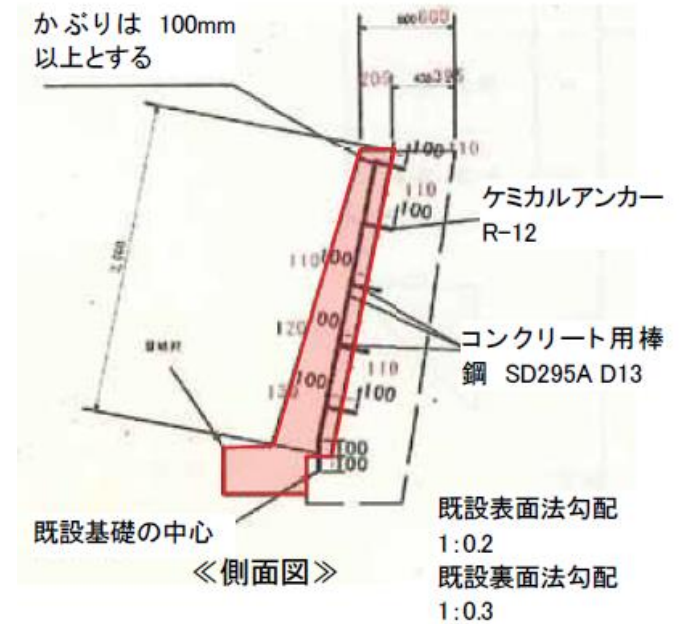
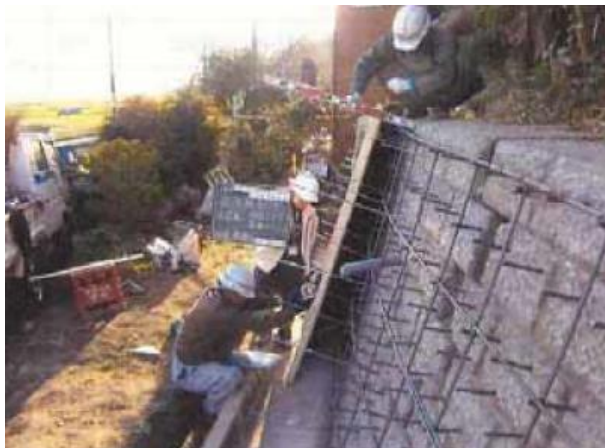
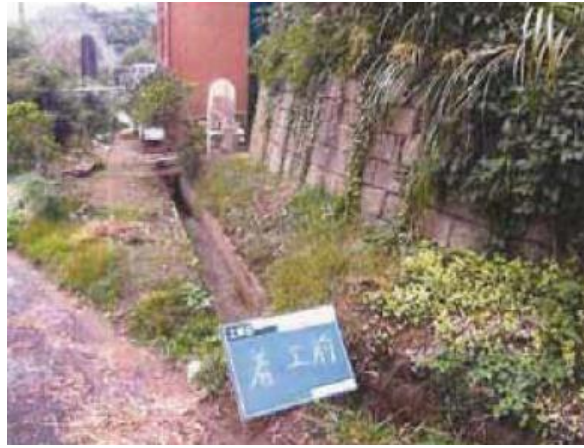
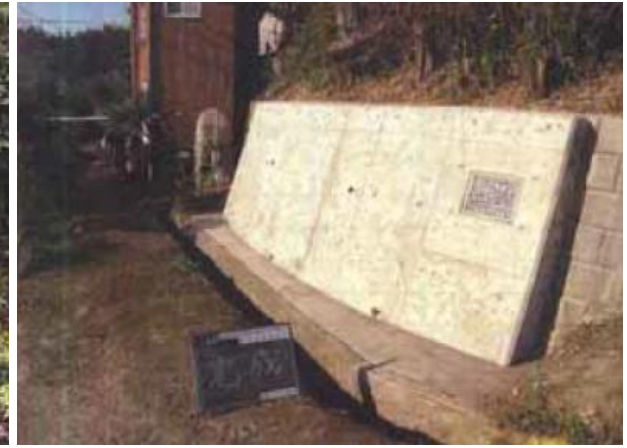
# 擋土牆

- 施設位置：千葉縣香取市
- 施設年代：1971
- 損傷狀況：----
- 損傷原因：經年劣化
- 處置對策：改建 - 增厚
- 處置年代：2010

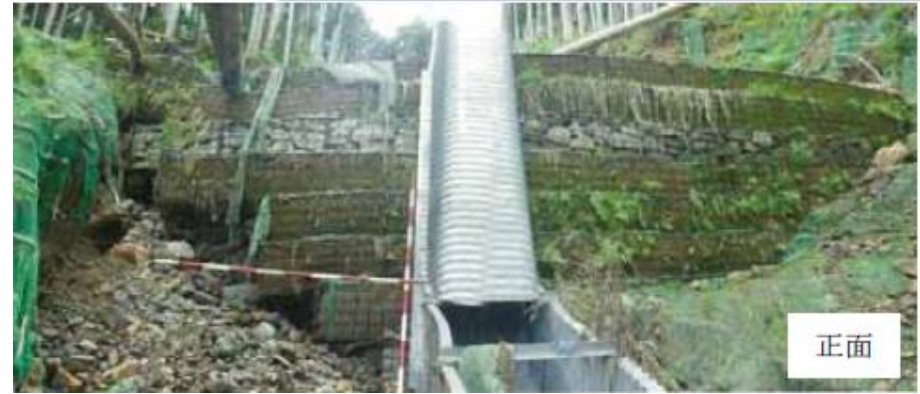
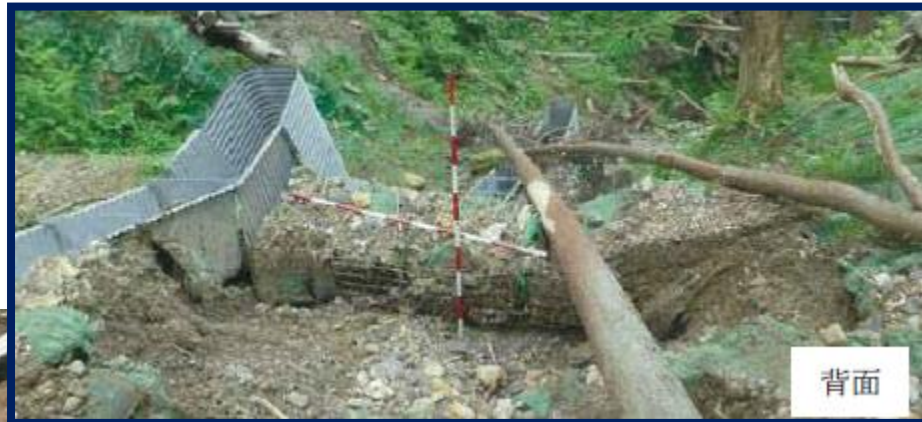
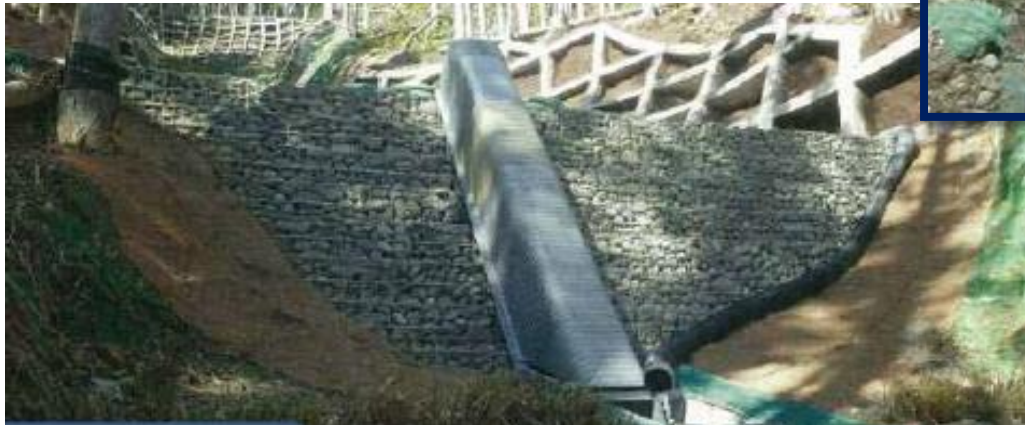
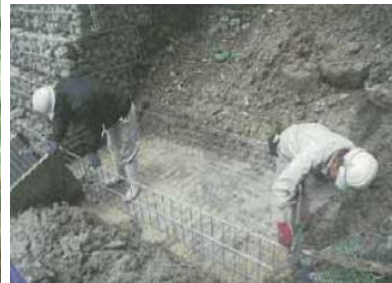
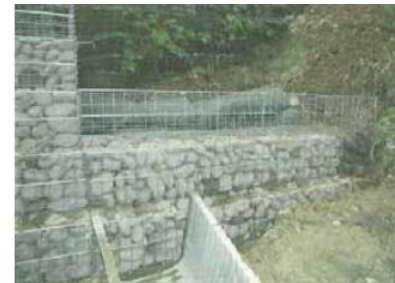
# 擋土牆

- 施設位置：和歌山縣新宮市
- 施設年代：2012
- 損傷狀況：部分崩壊
- 損傷原因：斜坡崩塌
- 處置對策：改建 - 增厚
- 處置年代：2015

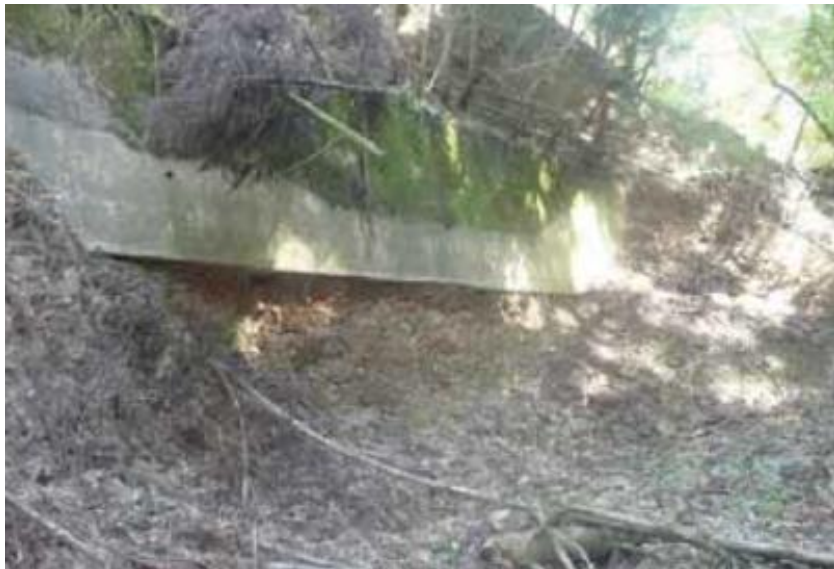
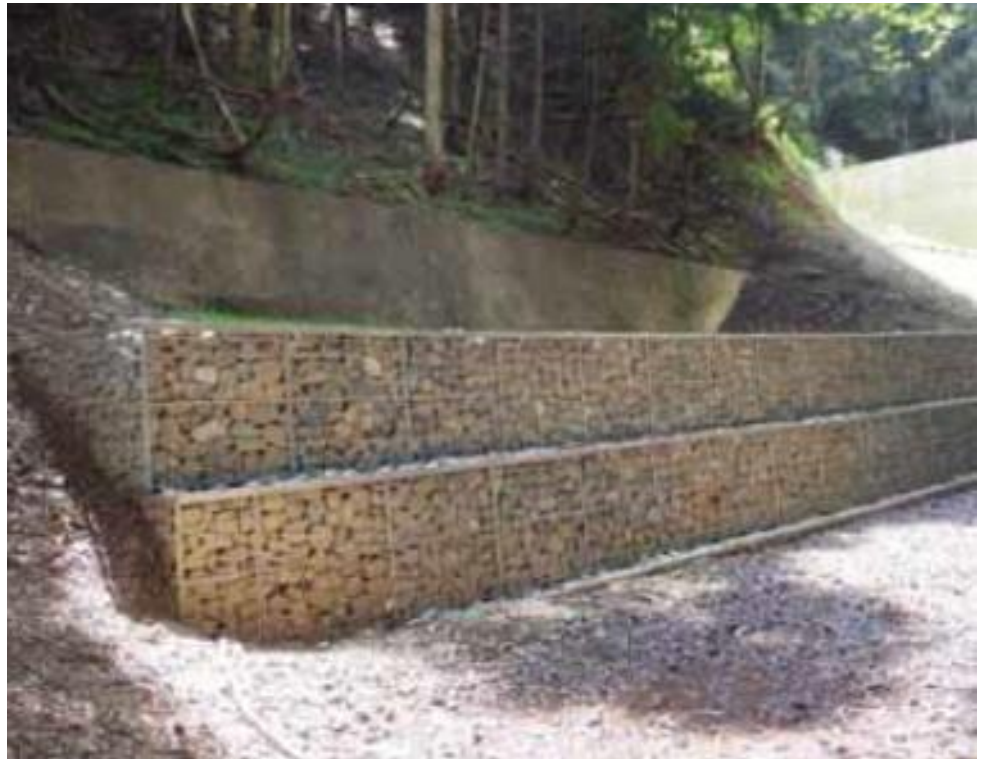
# 擋土牆

- 施設位置：兵庫縣養父市
- 施設年代：1982
- 損傷狀況：基礎淘空
- 損傷原因：豪雨
- 處置對策：修補 - 坡趾工
- 處置年代：2015

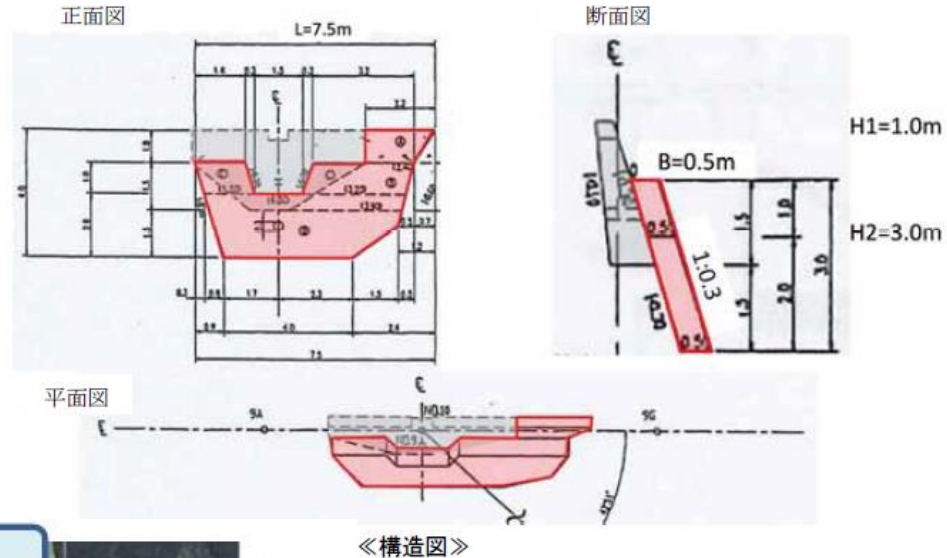
# 擋土牆

- 施設位置：奈良縣吉野郡
- 施設年代：1979
- 損傷狀況：基礎淘空
- 損傷原因：豪雨
- 處置對策：改建 - 增厚
- 處置年代：2009

土留工基礎部が洗掘されたため、根継工を設置した。

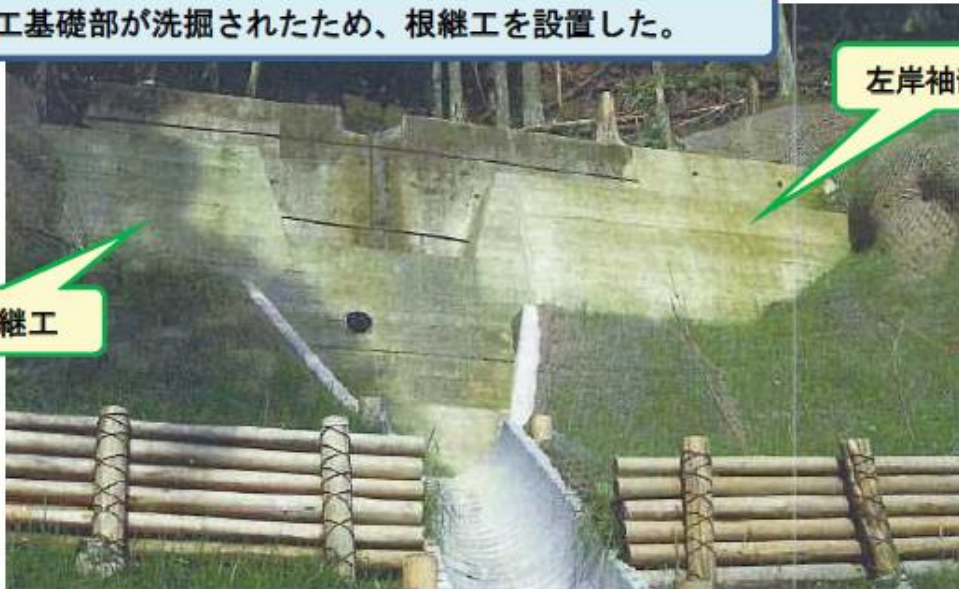
### 左岸袖部延長

### 下流側根継工
