壹、國內堰塞湖處置案例

國內最早的有較完整的堰塞湖紀錄為 1862 年的草嶺堰塞湖，從 1862 年開始，已發生之堰塞湖案例共計 75 處(如圖 4-1)，許多堰塞湖在來不及處置前就已潰決，或是經判斷後無立即危險且無保全對象而採持續觀察。國內堰塞湖多因降雨引起，土體運動型式以崩塌及土石流為主，多因溢流破壞而潰壞，或藉由工程控制進行堰塞湖處置。本章針對國內 4 個事件 8 個有處置紀錄的堰塞湖進行整理，內容包含誘發事件背景、堰塞湖處置時間軸、緊急應變紀錄、以及中長期應變紀錄。

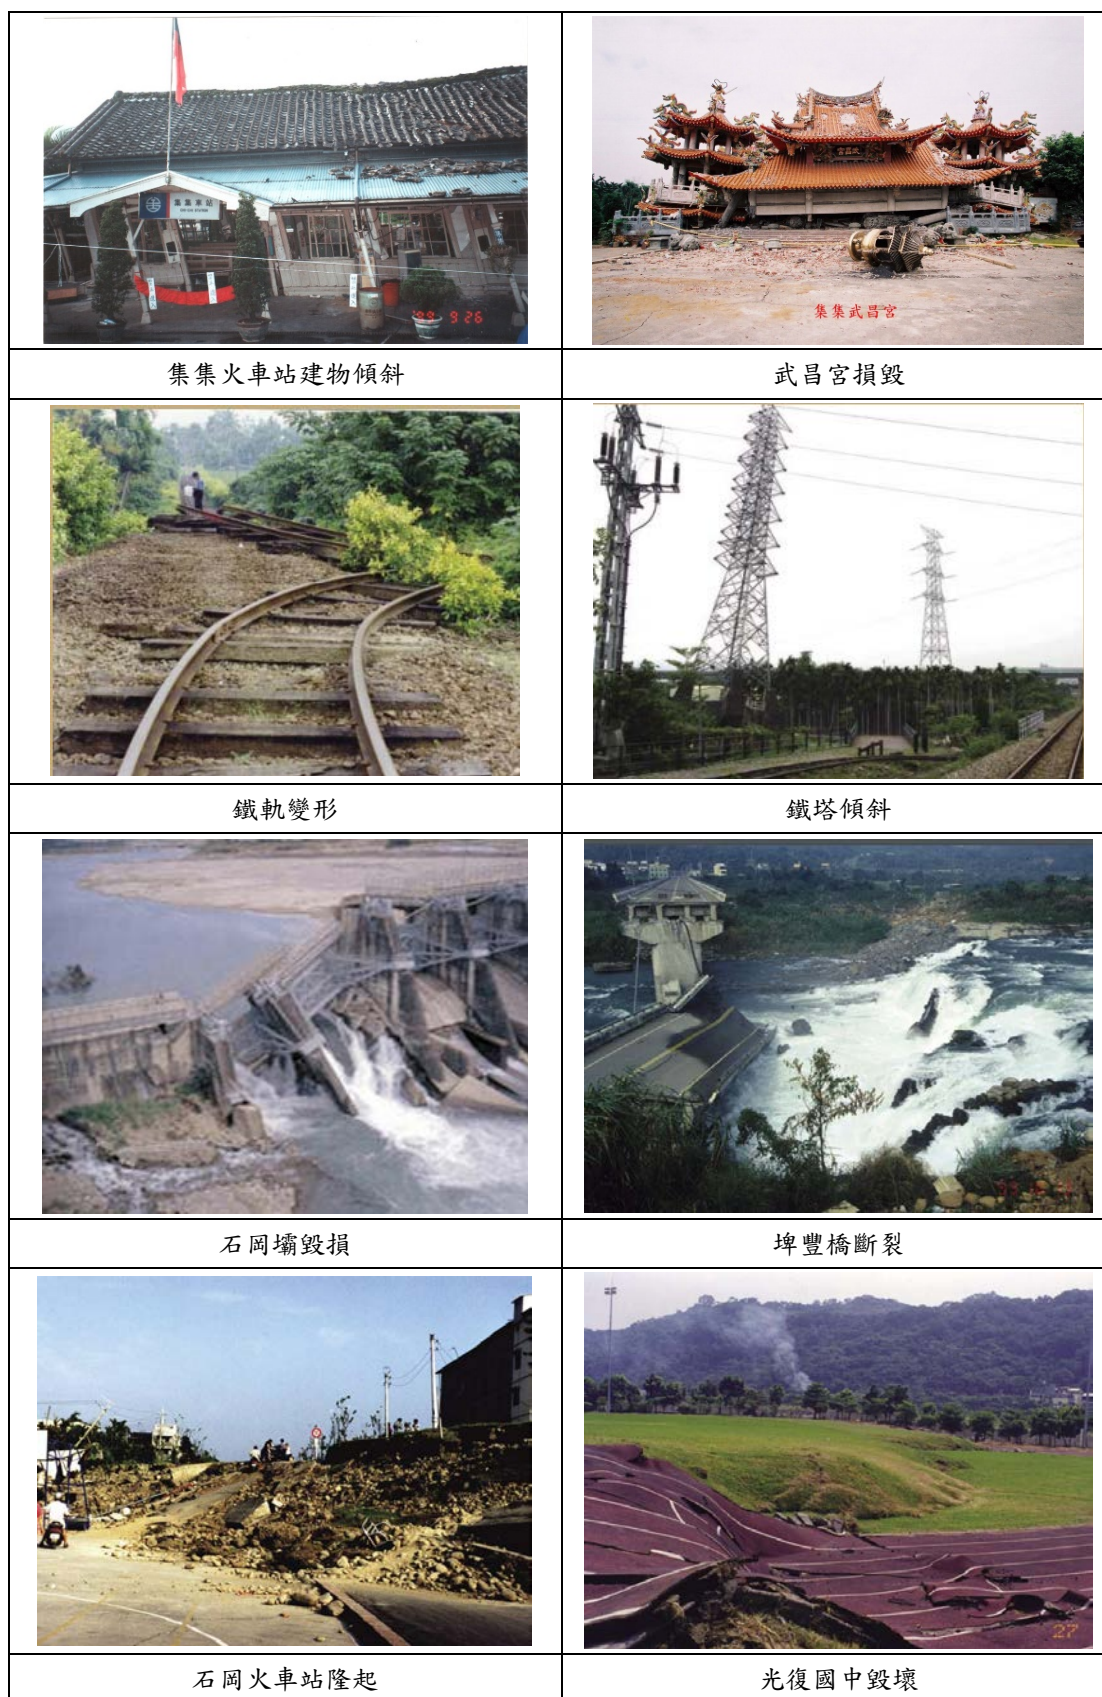
圖 4-4 921 地震受災情形影像紀錄

南投縣因位於震央，受到最嚴重的衝擊，車籠埔斷層雖沒有直接經過南投集集、埔里一帶，但震央位於集集，集集火車站的木造建築木柱折斷，傾斜位移多達 60 公分，此外，也造成聚落內的信仰中心武昌宮梁柱倒塌。車籠埔斷層穿越南投縣名間鄉，921 地震時造成濁水村隆起約 3 公尺，使得集集鐵路上的名間車站東方約 600 公尺左右隆起，鐵軌扭曲變形，呈南北巷延伸，附近高壓鐵塔嚴重傾斜達約 16.5 度(如圖 4-4)(經濟部中央地質調查所，2009)。

除了南投以外，臺中亦有多處災情，如石岡壩破損、埤豐橋南側橋頭斷落、石岡火車站隆起約 4 公尺造成鐵軌變形、光復國中因逆斷層抬升約 2.5 公尺校舍毀壞等(如圖 4-4)。此外，橫跨南投縣及臺中縣的九九峰在地震時發生崩塌，瞬間光禿一片，影響面積達 878 公頃，生態學者估計需至少 40 年的自然演替才能回復原本青翠的樣貌(如圖 4-3)(經濟部中央地質調查所，2009)。

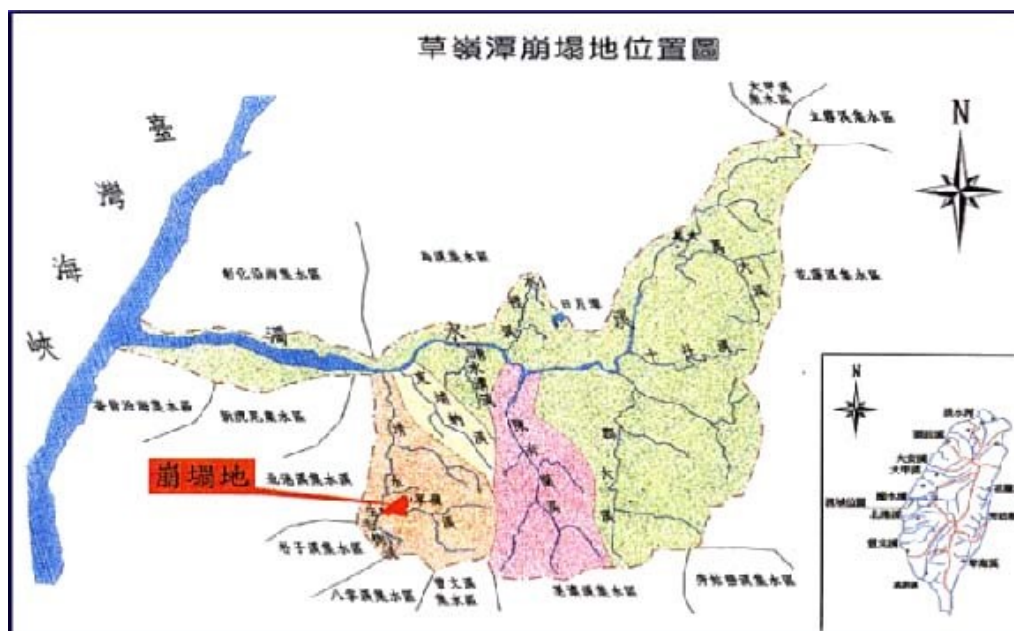
圖 4-5 草嶺崩塌(堰塞湖)位置圖

1999 年 921 地震發生崩塌，草嶺堰塞湖再度形成，崩塌面積約 400 公頃，崩塌長度沿河上下游約 5 公里，崩塌土方量約 1 億 2 千萬立方公尺，上游側天然壩高約 50 公尺，下游側高差高達 150 公尺，蓄水容量約 4 千 5 百萬立方公尺，迴水長度估計達 5 公里，草嶺堰塞湖位置如圖 4-5，空拍影像如圖 4-6，後於 2004 年 7 月淤滿。

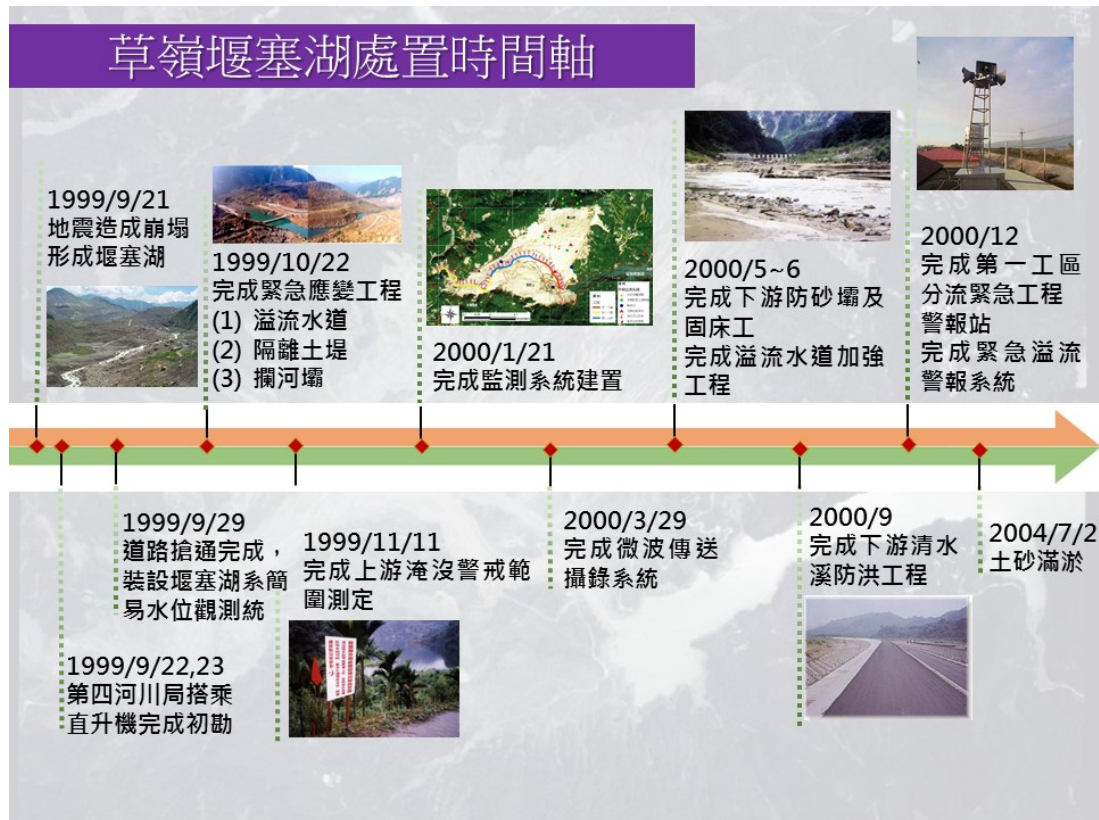
圖 4-7 草嶺堰塞湖處置時間軸

草嶺堰塞湖處置時間軸如圖 4-7。1999 年 9 月 21 日發生 921 地震後造成草嶺地區發生大規模崩塌，經濟部水利處第四河川局於隔日上午搭乘空軍直升機進入崩塌區，完成基本測量控制點的設置及初步地形勘查工作，1999 年 9 月 23 日上午再度利用直升機進行災區空中攝影，進行數位化處理後整理相關資料，1999 年 9 月 29 日完成山區道路局部搶通工程，進入災區進行現地調查並裝設堰塞湖簡易水位觀測系統。

1999 年 10 月 1 日邀集國內外專家學者進行現場勘查，並於隔日進行討論提出初步因應對策及建議，1999 年 10 月 18 日針對處理對策進行檢討，治理對策分成兩階段，第一階段以考量堰塞湖可能淹沒範圍以及溢流時對下游河道可能產生之衝擊，以安全考量為優先，於 1999 年 10 月 22 日完成溢流水道、隔離土堤以及攔河壩築填等緊急應變工程。1999 年 11 月 11 日完成上游淹沒警戒範圍測定，2000 年 1 月 21 日完成監測系統，2000 年 3 月 29 日完成微波傳送攝錄系統。

第二階段除了持續辦理完成各相關應變措施，並針對草嶺潭堰塞湖之長期處理對策進行分析評估。2000 年 5 月 28 日完成堰塞湖下游防砂壩及固床工，2000 年 6 月 21 日完成溢流水道加強工程，2000 年 9 月完成下游清水溪急需防洪工程，2000 年 12 月底分別完成第一工區分流緊急工程 1,000 公尺及緊急溢流警報系統 12 處警報站之架設。

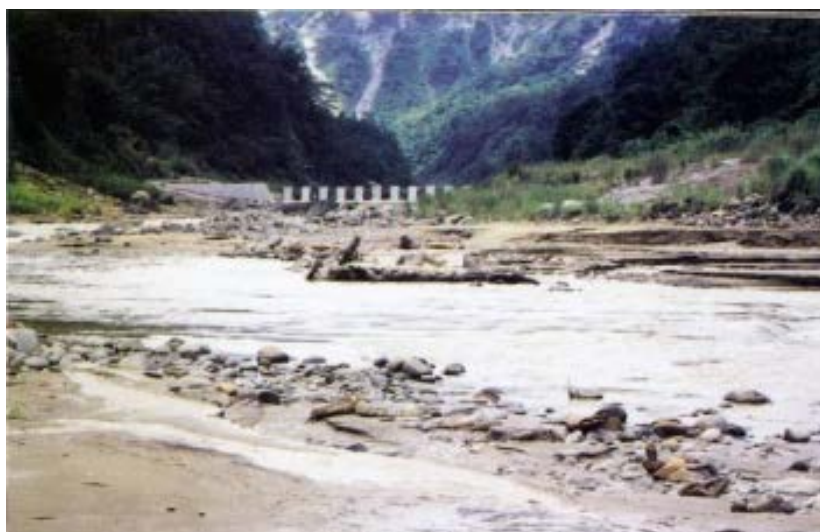
圖 4-8 防砂壩工程

基於崩塌區崩積土之土壤結構主要為破碎之沙岩與頁岩交疊而成，易滲水且節理多，崩積土坡面陡斜容易因含水飽和而產生土層滑動，危及下游河道防洪構造物、跨河構造物及沿岸百姓之安全，故需於下游河道建置系列之防砂壩並處理清水溪潛在崩塌地，以攔蓄土砂、緩和坡降並安定兩側邊坡以減緩土石對下游河道之衝擊。

依現地勘察及專家評估建議結果，於崩積土堆積區下游清水溪原河道興建二座防砂壩，並於枋仔崙坡面處理緊急施設保護工 690 公尺及邊坡植生工程 9.3 公里。

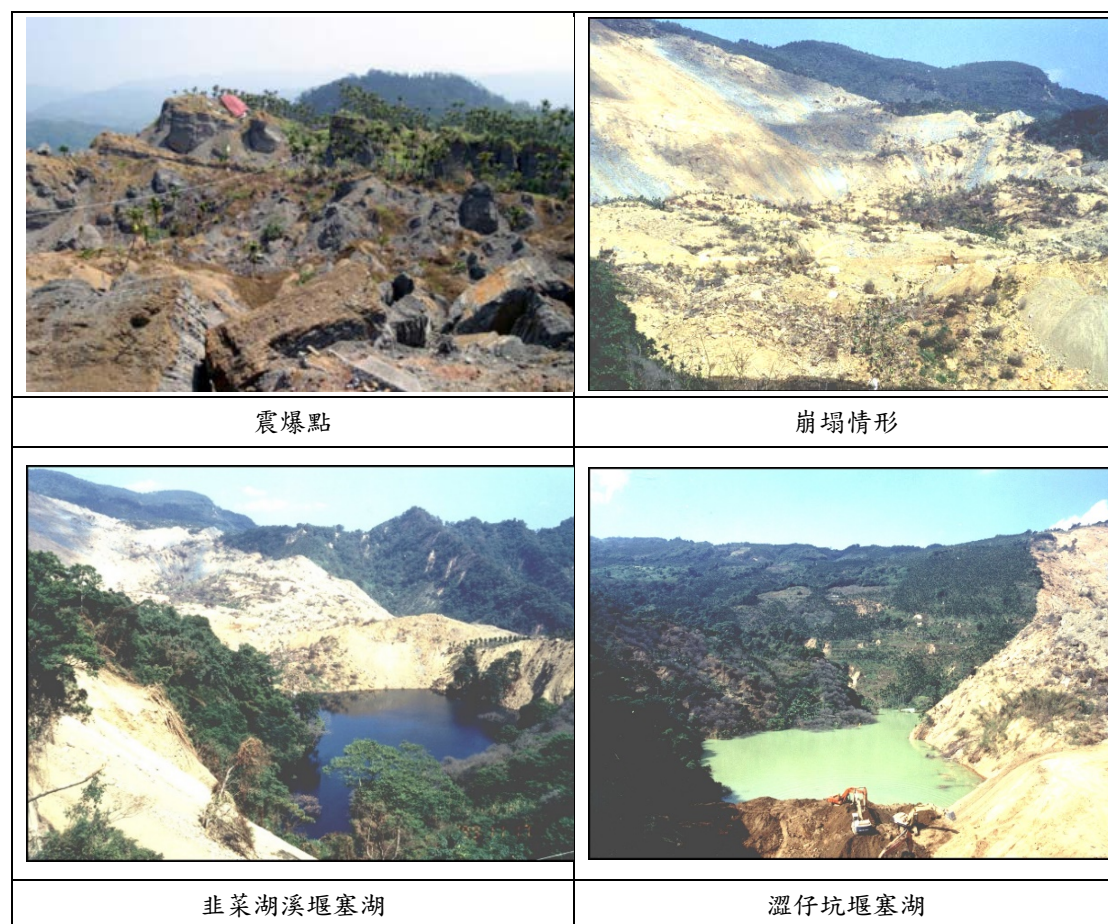
圖 4-9 九份二山影像紀錄

921 地震時，崁斗山發生大規模順向坡崩塌，崩塌面積約 102.5 公頃，土石滑動長度超過一公里，淹沒堵塞韭菜湖溪及澀子坑溪形成兩個堰塞湖(如表 4-3)，造成 39 人死亡、228 頭水鹿活埋、以及 200 公頃農地損毀。崩塌成因為滲流水在 20 度傾斜之砂頁岩互層中流動形成滑動面，加上韭菜湖溪長年沖刷順向坡腳造成不安定坡面，921 地震時斷層上層岩層因擠壓滑動，使得原本即不穩定之邊坡崩落(如圖 4-9)。

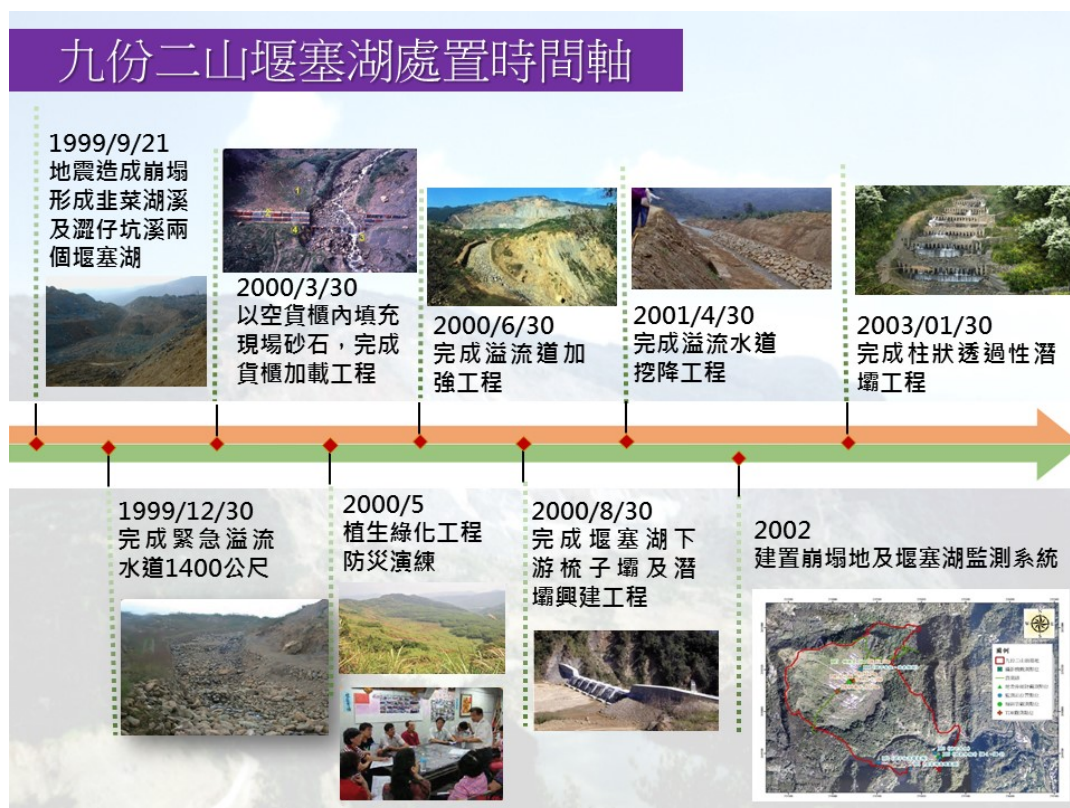
圖 4-10 九份二山堰塞湖處置時間軸

九份二山堰塞湖處置時間軸如圖 4-10。1999 年 9 月 21 日發生 921 地震後造成山坡大面積土石岩順向坡下滑，形成兩個堰塞湖。1999 年 12 月 30 日完成 1,400 公尺的緊急溢流水道，於 2000 年 3 月 30 日利用空貨櫃內填充現場砂石，完成貨櫃加載工程，並於 2000 年 6 月 30 日進行溢流道加強工程，利用現場塊石，排砌加固溢流道兩岸及床底共計 290 公尺。

2000 年 5 月進行植生工程復育以及辦理堰塞湖防災演練，2000 年 8 月 30 日完成堰塞湖下游梳子壩及潛壩興建工程，2001 年 4 月 30 日完成溢流道降挖工程，2002 年建立崩塌地及堰塞湖監測系統，並於 2003 年 1 月 30 日完成柱狀透過性潛壩工程。

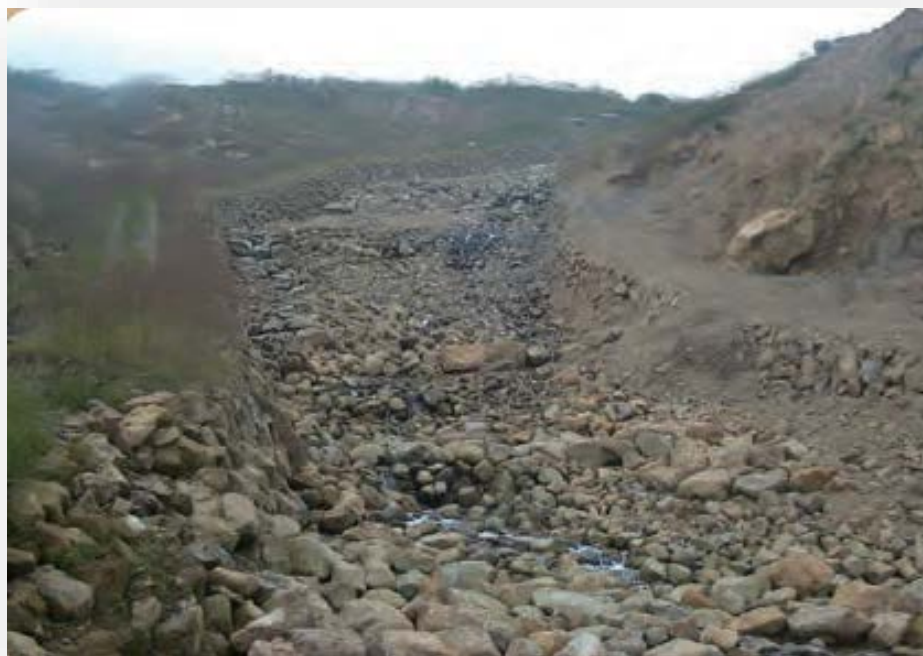
圖 4-11 緊急溢洪道工程

1999 年 12 月 30 日完成進行緊急溢流水道施工，緊急溢流水道長 1,400 公尺，深 2 公尺，底寬 20 公尺之拋物線形斷面，以保全下游之南港社區。挖出之部分土方回填至湖區，降低堰塞湖容量，隨後於 2000 年 6 月完成 290

公尺溢洪道加強工程，利用以現場塊石排砌，加固溢洪道以穩定溪床並美化景觀。

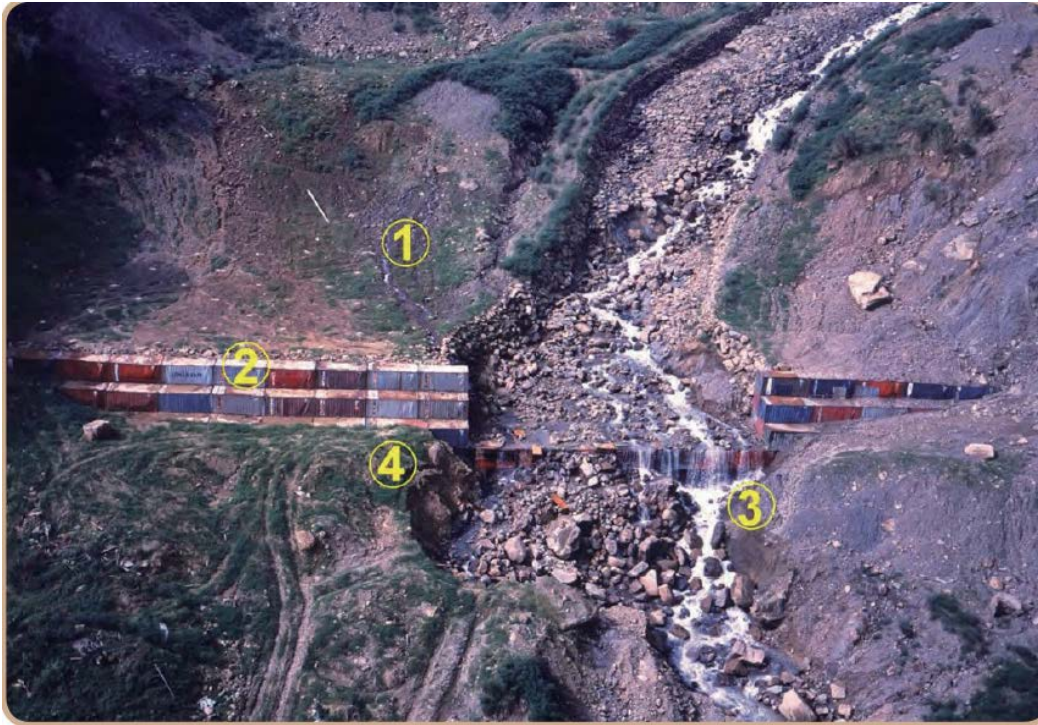
圖 4-12 貨櫃壩加載工程

堰塞湖水位升高後，地下水壓逐漸升高，坡趾末端發現湧水等不穩定現象，後採用空貨櫃填現場砂石，完成全國第一座具防砂功能的貨櫃壩加載工程，除了穩定邊坡之外，也能阻止地表水滲入崩塌區，降低堰塞湖風險。

◎ 坡趾壓重工程照片 (2000年9月攝)
 ① 坡面滲出水, ② 貨櫃體, ③ 溢流口, ④ 貨櫃壩基礎

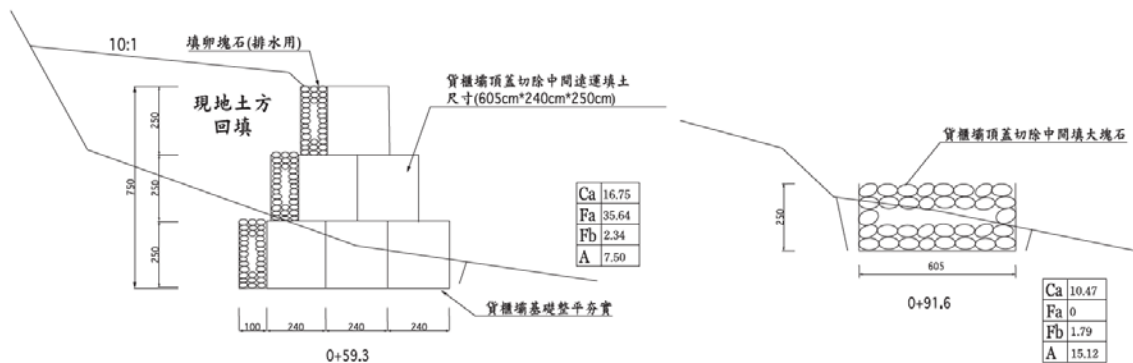
圖 4-13 貨櫃壩加載工程剖面

澀子坑貨櫃壩工程剖面圖

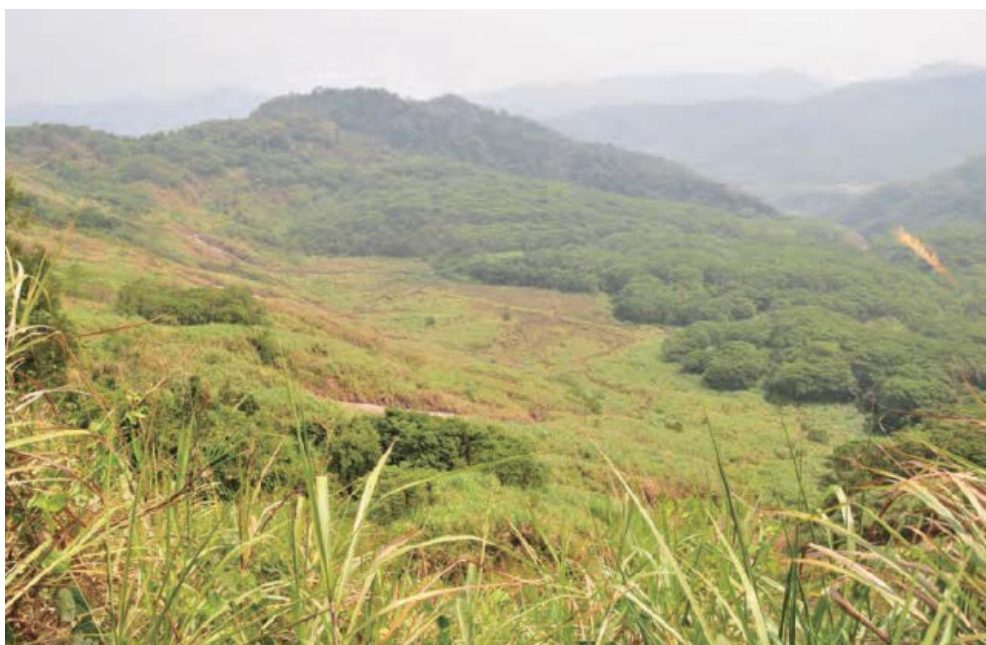
圖 4-14 坡地植生復育工程

2000年5月，崩塌地坡面出現裸露岩盤，植生生長不易，因此在崩積土上進行人工植生撒播作業約75公頃，2001年1月進行第二期復育，完成10公頃植生復育(如圖4-14)。

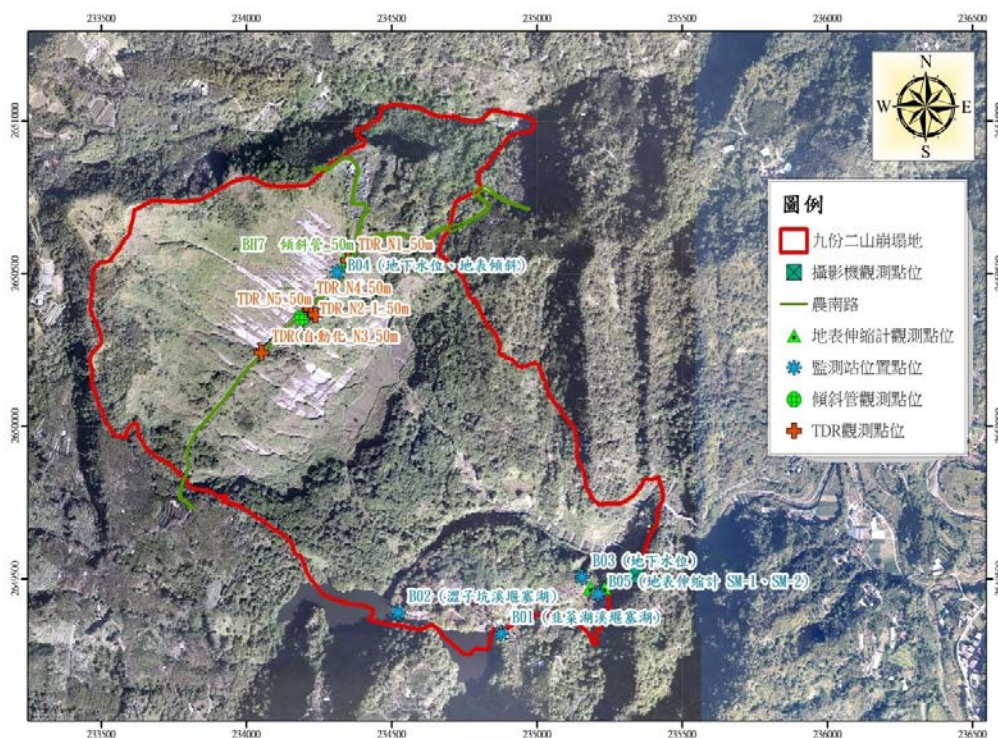
圖 4-15 崩塌地及堰塞湖監測系統

2002 年再度發現崩塌區有上拱及張口裂隙等異常現象，隔年辦理「九份二山崩塌地觀測計畫」，利用地質鑽探、地表變動觀測、孔內傾斜儀以及地下水觀測等方法，持續監測崩塌地變化狀況(如圖 4-15)。

此外，因韭菜湖溪及澀仔坑溪兩個堰塞湖持續存在，為了能有效即時監測兩個堰塞湖的水位變化，設置水位觀測系統，包含水位計、資料紀錄器、電源供應系統及 ADSL 通信模組等(如圖 4-15)。

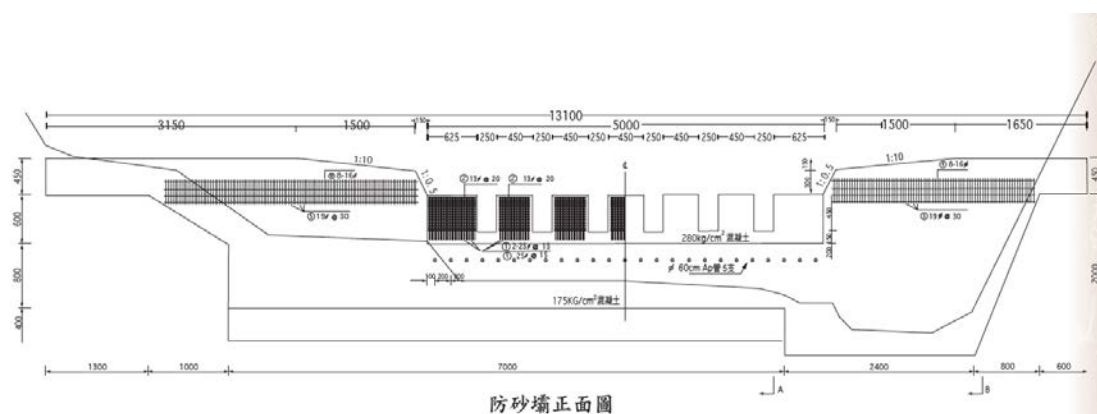
圖 4-16 梳子壩工程正面圖

為降低後續可能發生之土砂災害之衝擊及增加崩塌地坡趾穩定性，完成梳子壩及固床工工程，梳子壩主壩常 131 公尺，高 14 公尺，副壩長 84 公尺，高 8 公尺，固床工長 30 公尺，高 5 公尺(如圖 4-16、圖 4-17)。

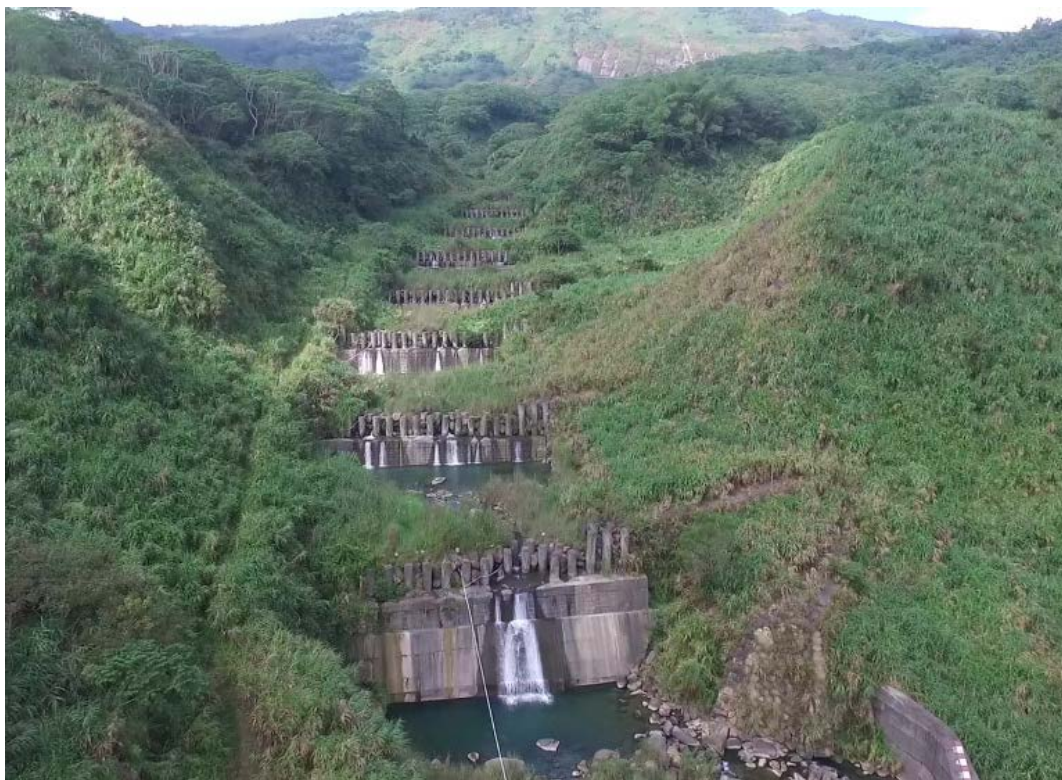
圖 4-18 柱狀透過性潛壩工程

2001 年桃芝颱風侵襲，堰塞湖溢洪道發生向源侵蝕現象，水土保持局南投分局立即規劃柱狀壩透過性壩工程，柱狀壩長 42 公尺，有效壩高 5 公尺，圓柱直徑 1 公尺，三排間隔排列距離 1 公尺，基座底部夯打 3 排 40 公斤/公尺，6 公尺朝鋼軌樁 3 排，圓柱均以鋼筋完整銜接，空隙排放現場大塊石(如圖 4-18)。

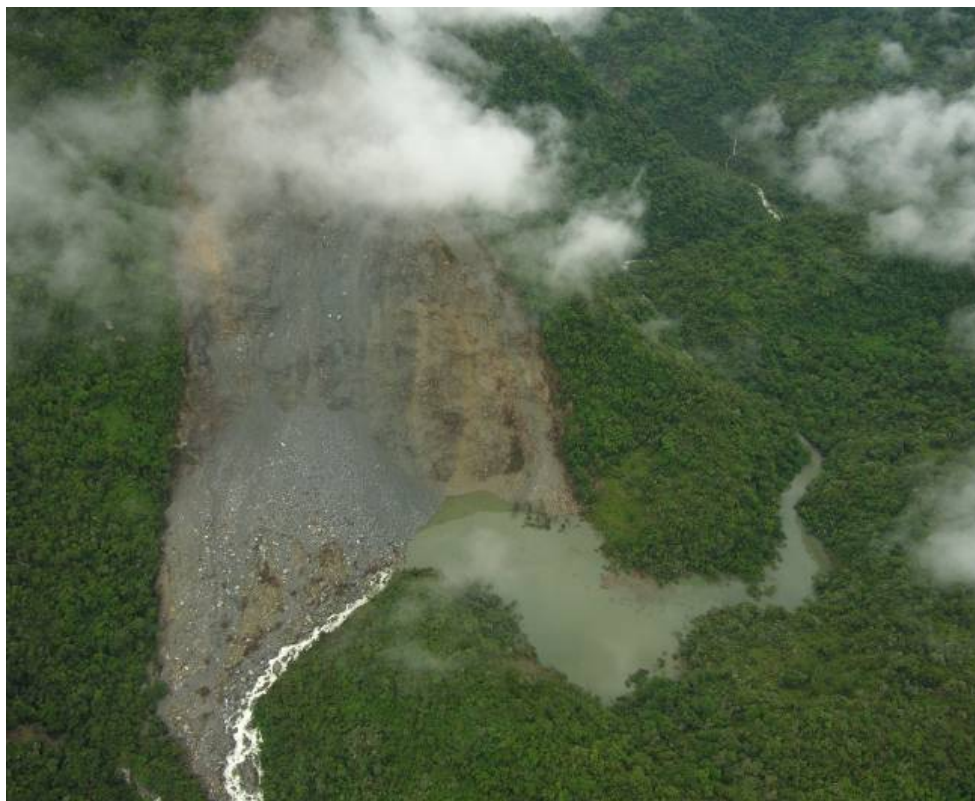
圖 4-21 龍泉溪堰塞湖空拍影像

崩塌地面積約 16 公頃，平均崩塌深度約 3 公尺，崩塌最大長度為 520 公尺，最大寬度 400 公尺。天然壩平均壩頂長 85 公尺，底長

320 公尺，頂寬 100 公尺，底寬 30 公尺，壩高 40 公尺。堰塞湖面積 5.4 公頃，迴水長度 700 公尺，最大水深 50 公尺，蓄水體積 80 萬立方公尺，溢流口寬度 15 公尺(如圖 4-21)。

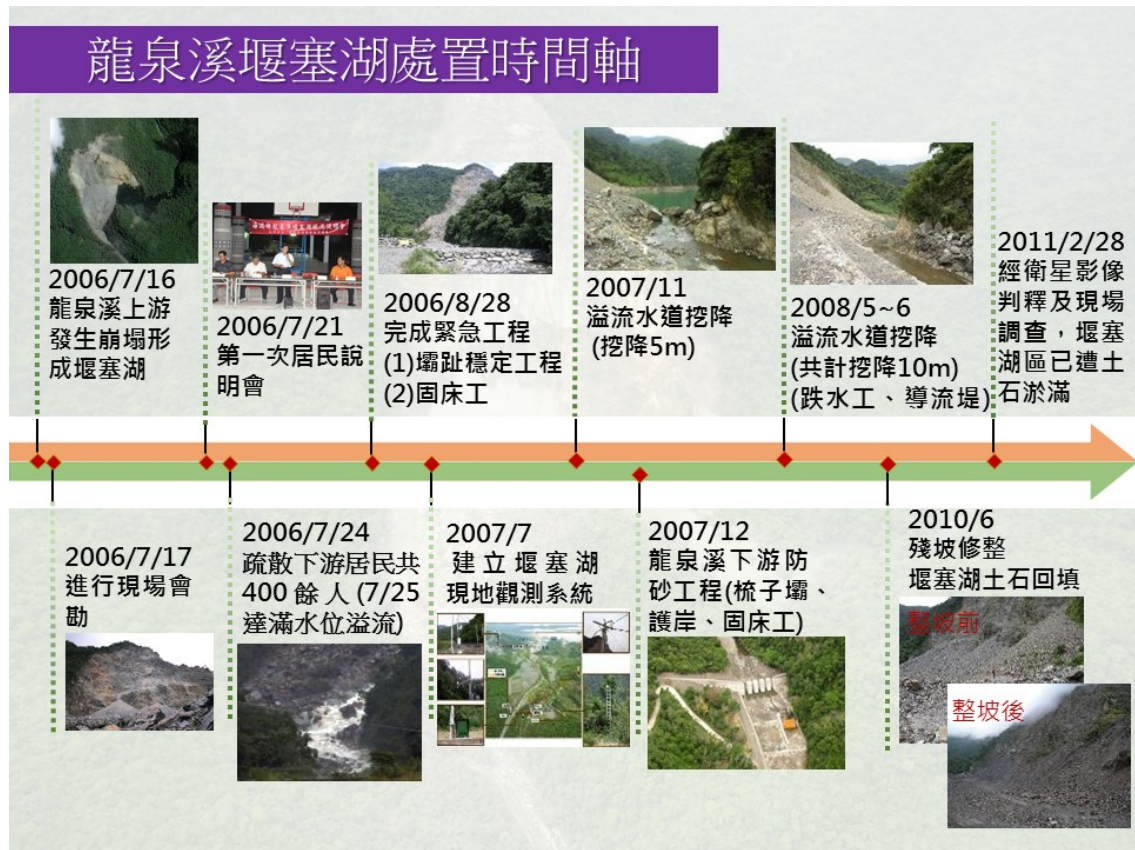
圖 4-22 龍泉溪堰塞湖處置時間軸

龍泉溪堰塞湖處置時間軸如圖 4-22。7 月 16 日發生芮氏規模 4.4 的地震，造成清水溪上游發生多次大規模崩塌，7 月 17 日接獲龍泉溪堰塞湖形成通報後，行政院農業委員會林務局臺東林區管理處隨即聯繫相關單位與學者專家共同會勘以瞭解現況於 7 月 21 日召開第一次地方居民說明會。7 月 24 日凱米颱風侵襲，臺東縣政府災害應變中心進行居民疏散避難，7 月 25

日因龍泉溪堰塞湖達滿水位開始溢流。8月28日林務局臺東林區管理處完成緊急壩趾穩定工程，經濟部水利署第九河川完成下游堤防強化(9月8日)與疏濬工程(11月4日)。

2007年7月建立「龍泉溪堰塞湖土砂觀測系統」，11月15日完成溢流水道挖降，降低水位5公尺，同年12月完成龍泉溪下游防砂工程，包含下游護岸、固床工及梳子壩1座。2008年5月18日完成第二次堰塞湖溢流水道挖降工程，累積總挖降達10公尺。2009年8月完成「龍泉溪堰塞湖壩體穩定二期工程」，以現地大塊石做砌石護坡保護崩塌坡面，2010年6月完成「龍泉溪河道整理工程」，整理崩積土石及河道，保護崩塌坡面。

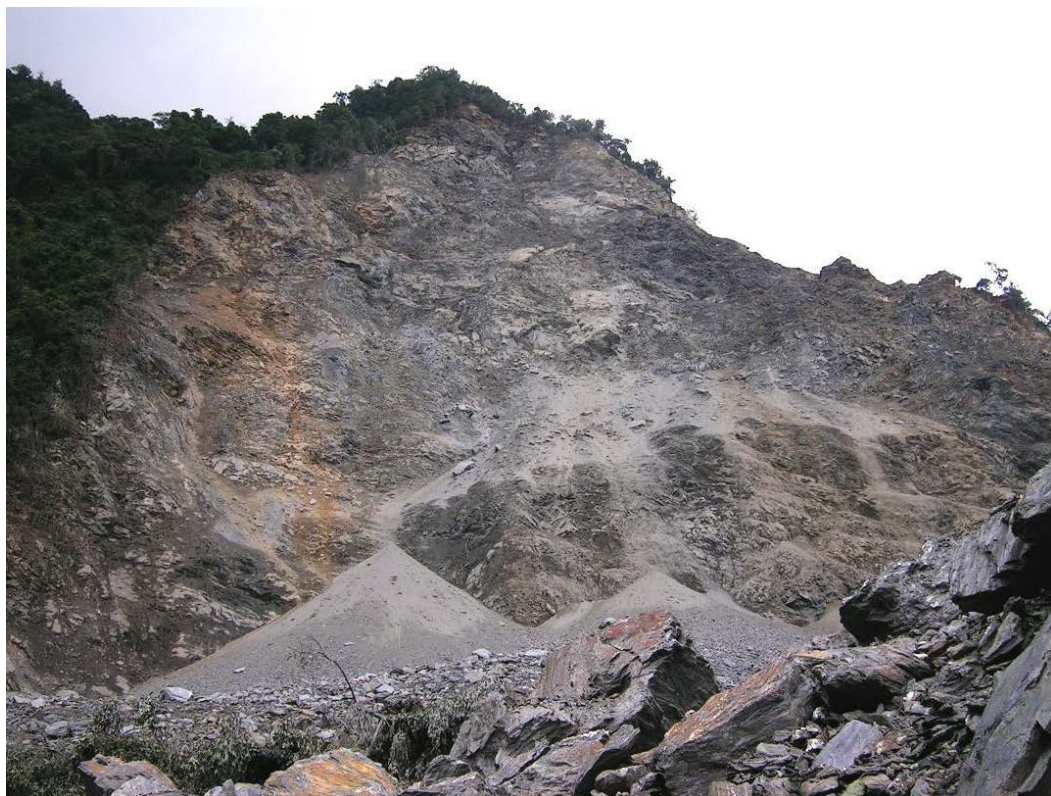
圖 4-23 龍泉溪堰塞湖崩塌面之照片(2006/07/17)

7月15日辦理緊急會勘，會同相關單位與學者專家進行現場狀況確認與討論後續處置方針，後委託專業團隊進行初步現況調查，調查內容包含崩塌地調查(如圖 4-23)、堰塞湖下游保全對象概況調查(如圖 4-24)、現有防洪措施調查(如圖 4-25)、以及重點地形測量。

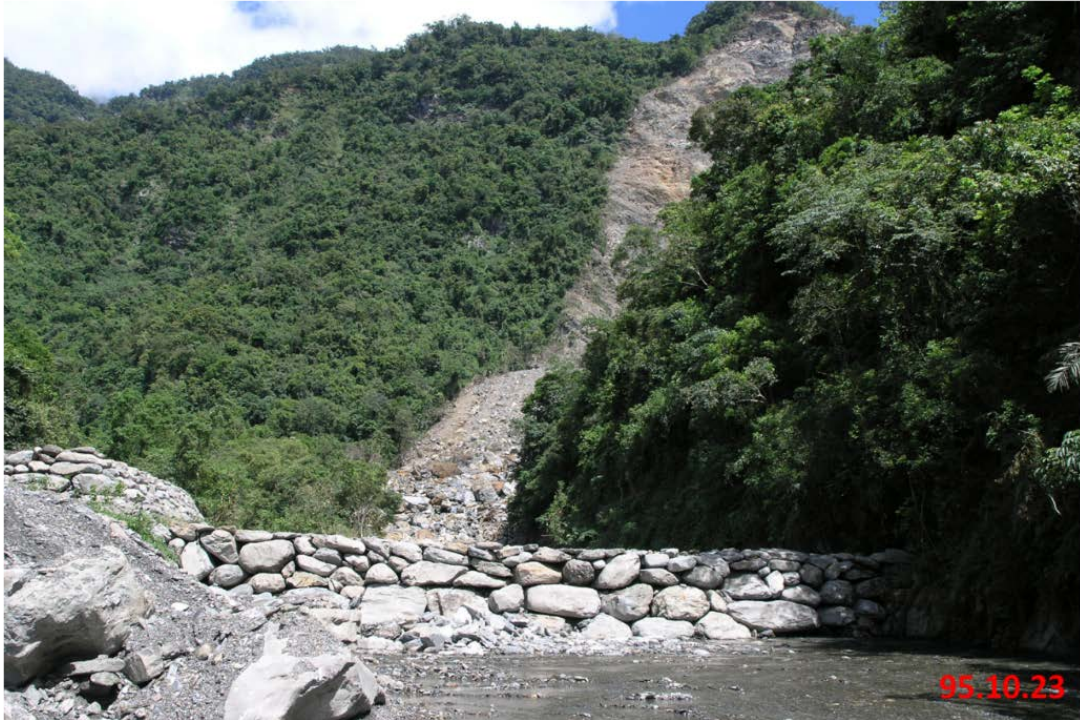
圖 4-27 龍泉溪堰塞湖緊急砌石防砂壩

行政院農業委員會林務局臺東林區管理處進行「關山事業區第3林班龍泉溪上游堰塞湖臨時擋土設施工程」，利用現場崩落之大塊石於崩塌地坡腳構築臨時堆石壩，藉以穩定坡腳並防止崩塌土體滑動(如圖4-27)。

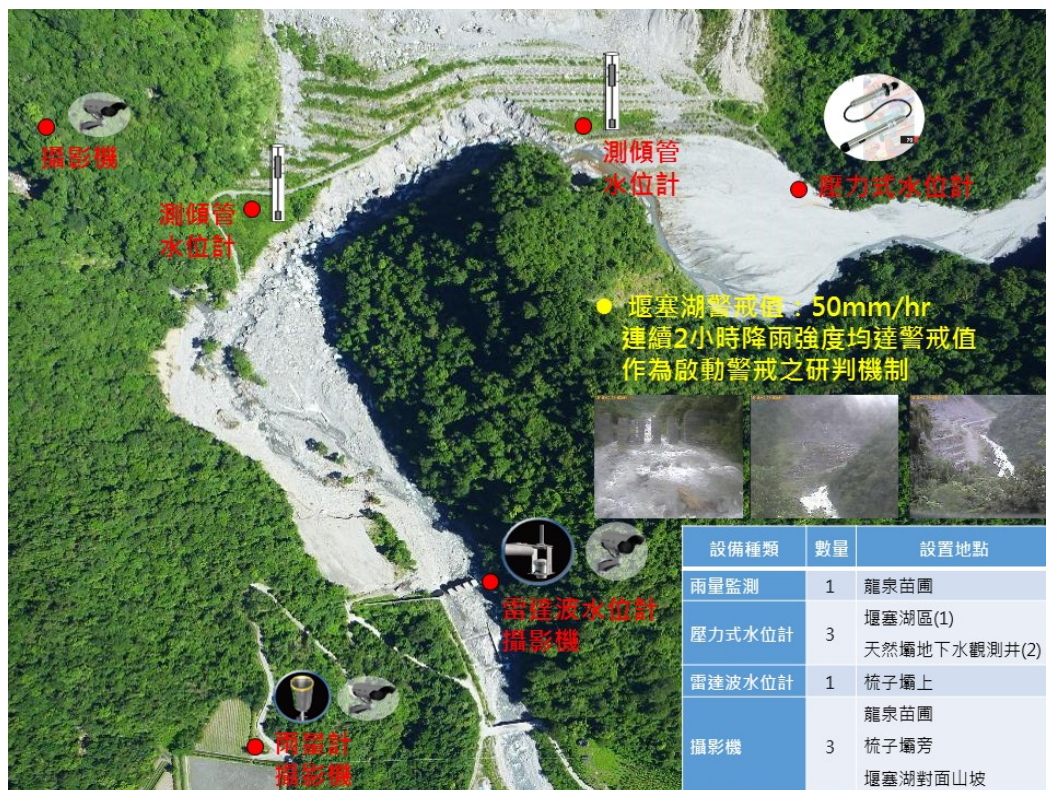
圖 4-28 龍泉溪堰塞湖土砂監測系統

建立龍泉溪堰塞湖現地建立堰塞湖土砂觀測系統，包括 1 個雨量計、3 個壓力式水位計、1 個雷達波水位計、以及 3 個攝影機 (如圖 4-28)。

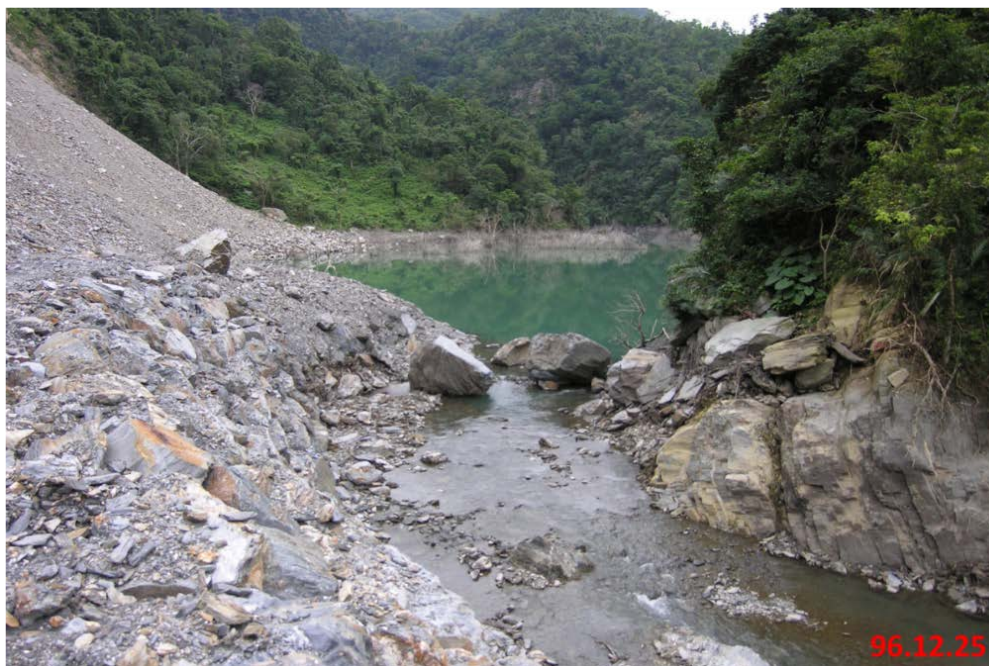
圖 4-29 龍泉溪堰塞湖第一次降挖工程

進行兩次溢流道挖降工程，第一次於 2007 年 11 月完成 5 公尺挖降工程(如圖 4-29)，第二次於 2008 年 5 月完成 10 公尺(如圖 4-30)，並進行溢流水道整理及相關跌水工及導流堤的工程施作。

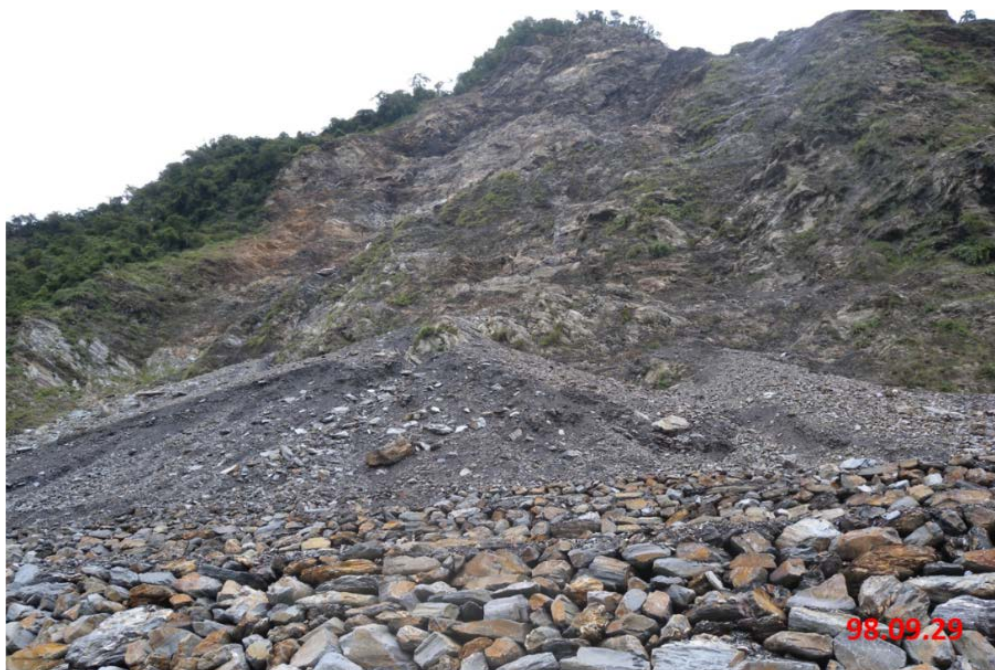
圖 4-33 崩塌區坡腳護坡工程

利用現地大塊石施作砌石護坡，保護崩塌地坡面，並整理崩塌堆積土石及河道，加強邊坡穩定以防止二次災害發生。

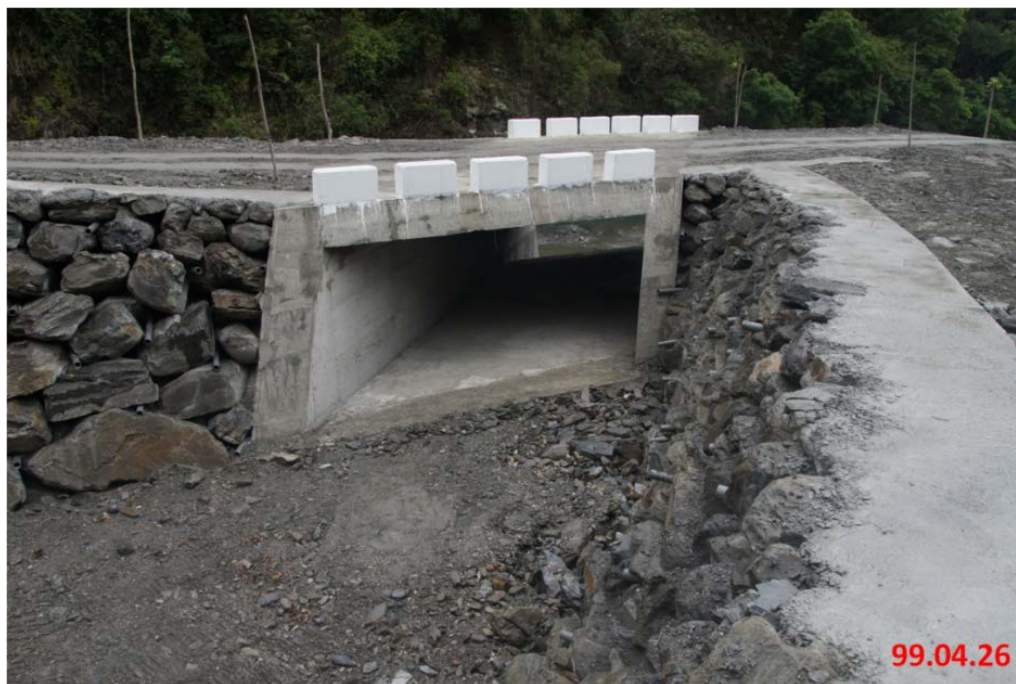
圖 4-34 支流排水涵洞工程

進行支流排水涵洞工程，協助排水，降低河道溢流風險。

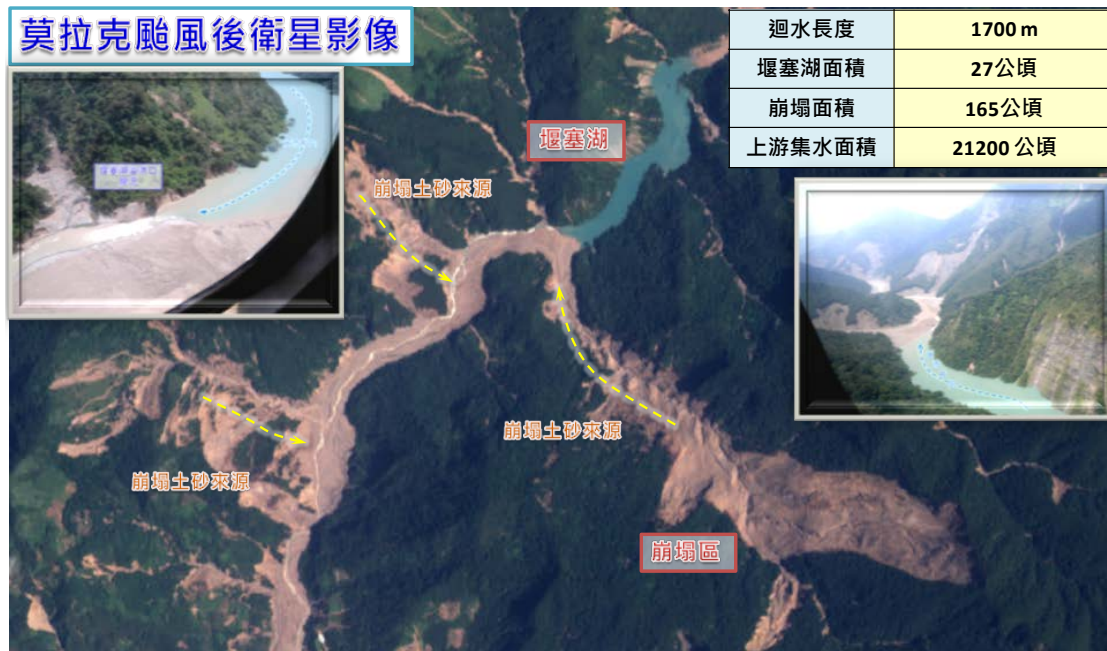
圖 4-38 旗山溪堰塞湖及崩塌區基本資料

旗山溪堰塞湖位於旗山事業區 16 林班，距離下游達卡努瓦村（民生村）約 7 公里處，行政區域屬高雄縣那瑪夏鄉達卡努瓦村，流域則屬高屏河流域之旗山溪，堰塞湖上游集水區面積約為 21,200 公頃，崩塌區面積約為 165 公頃，堰塞湖面積 27 公頃，迴水長度約 1,700 公尺(如圖 4-38)。堰塞湖下游鄰近村落分佈有達卡努瓦村（民生村）、瑪雅村（民權村）、南沙魯村（民族村)(行政院農業委員會林務局屏東林區管理處，2010)。

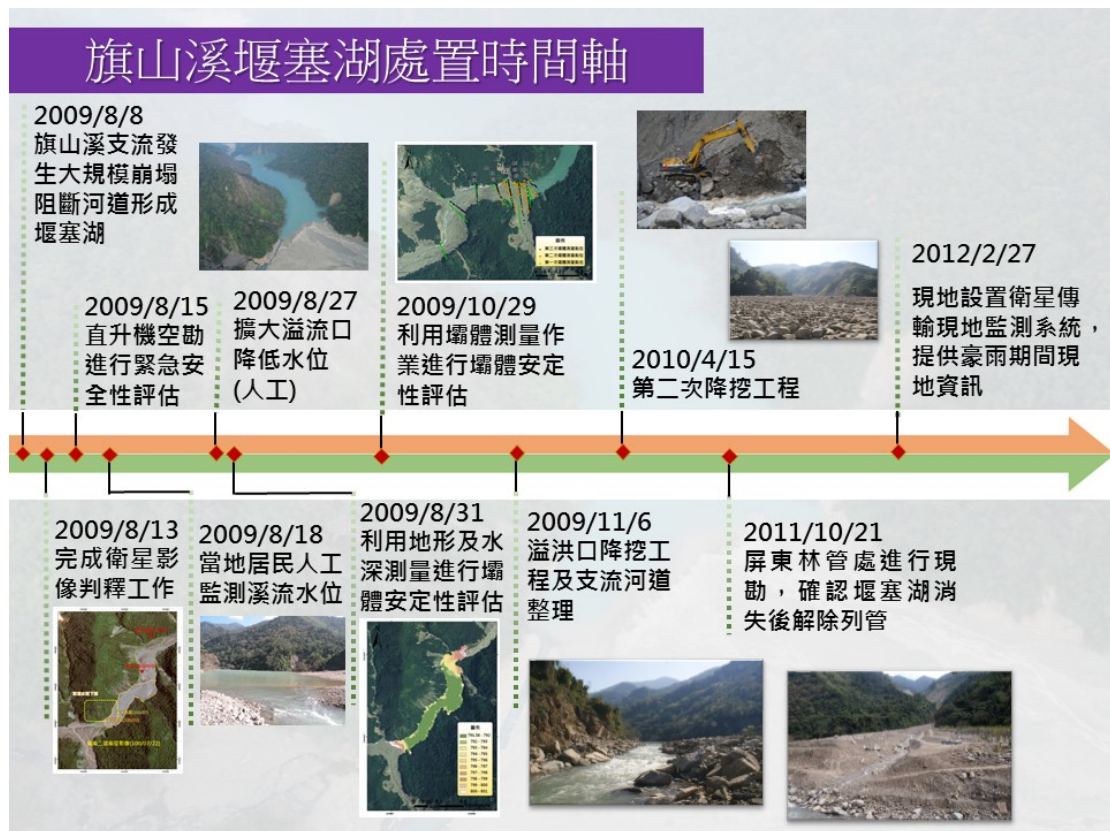
圖 4-40 旗山溪堰塞湖處置時間軸

旗山溪堰塞湖處置時間軸如圖 4-40。2009 年 8 月 8 日莫拉克颱風期間，旗山溪支流發生大規模崩塌阻塞河道，形成堰塞湖。行政院農業委員會林務局屏東林區管理處於 8 月 13 日利用衛星影像完成初步判釋工作，並於 8 月 15 日邀集相關單位及專家學者利用直升機進行空勘，針對堰塞湖區域進行緊急安全性評估，8 月 18 日委請當地居民用人工方式監測溪流水位，8 月 27 日及 28 日採人工方式擴大溢流口降低水位。

2009年8月31日屏東林區管理處進行壩體安定性評估判斷該堰塞湖無立即破壞可能。10月29日進行第一次壩體測量作業，進行壩體細部安全性分析作業。11月6日進行溢洪口降挖工程及支流河道整理，2010年4月15日進行第二次降挖工程。2011年10月21日，屏東林管處進行現勘，確認堰塞湖消失後解除列管，同時完成河道整理工作，降低堰塞湖再形成之可能。2012年2月27日於現地完成衛星傳輸現地監測系統架設，持續觀測現場狀況。

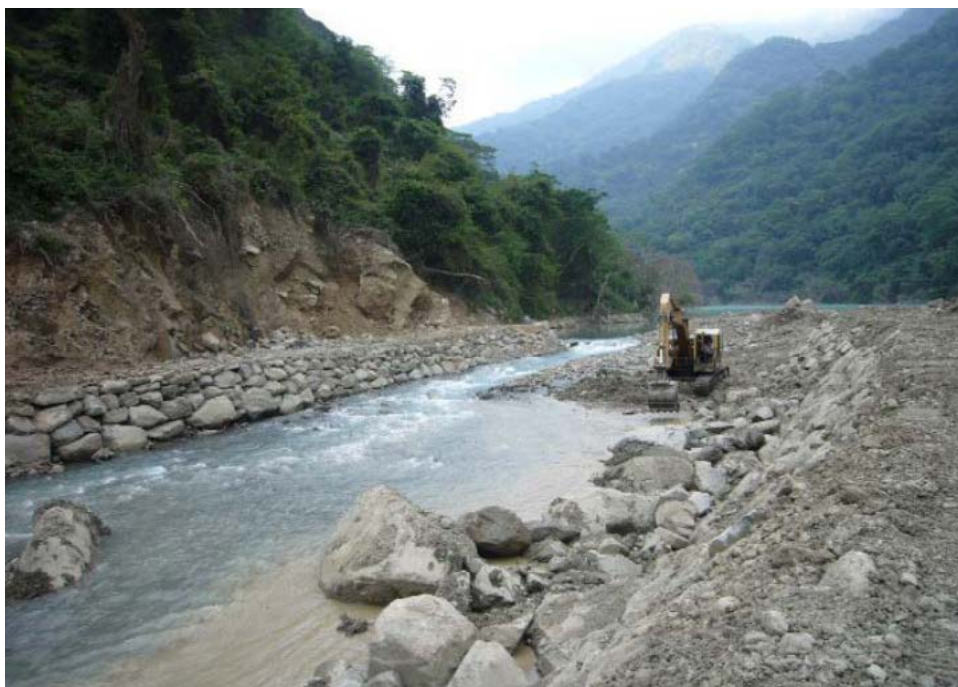
圖 4-41 旗山溪堰塞湖溢流道降挖工程

2009年11月6日屏東林管處進行溢洪口降挖工程，湖面水位累計下降約1.4公尺，蓄積水體估計自185萬立方公尺，降低至150萬立方公尺，減少35萬立方公尺之蓄水量。2010年4月15日進行第二次降挖工程，湖面水位累計下降約4.5公尺，蓄積水體估計自150萬立方公尺降低至85萬立方公尺，減少65萬立方公尺之蓄水量(行政院農業委員會林務局屏東林區管理處，2011)。

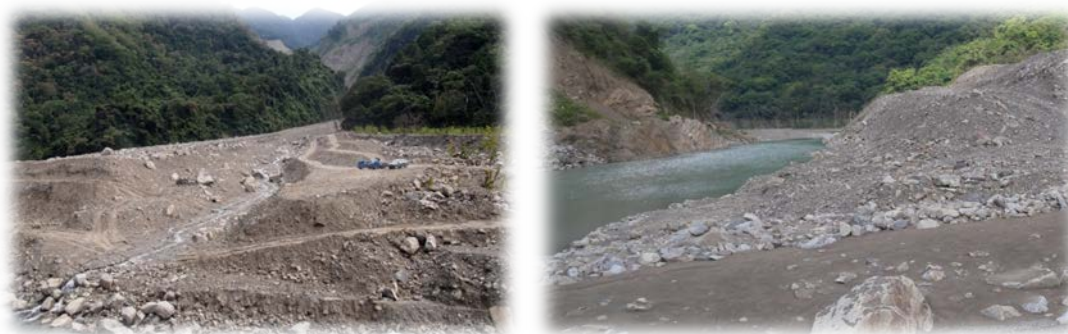
圖 4-42 旗山溪堰塞湖支流河道整理

進行支流河道整理，固定水流流路，降低堰塞湖再次形成的可能。

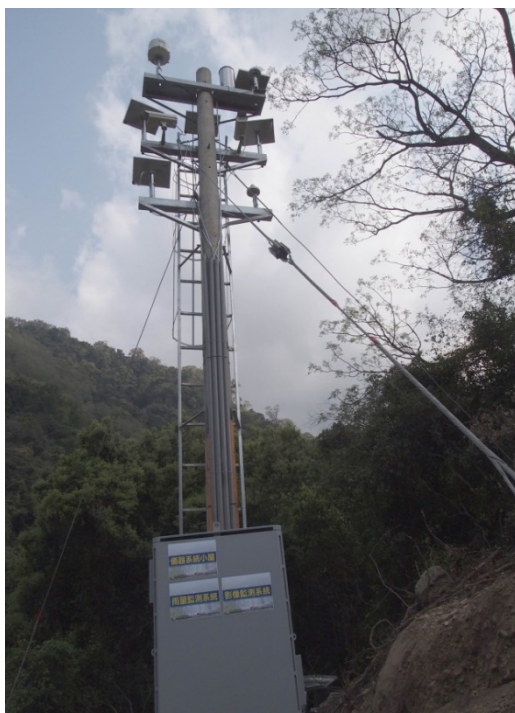
圖 4-43 旗山溪堰塞湖現地監控系統

為了能在災中、災後即時瞭解現地狀況，提供各級單位緊急應變決策參考，於現地完成衛星傳輸現地影像監測系統架設。

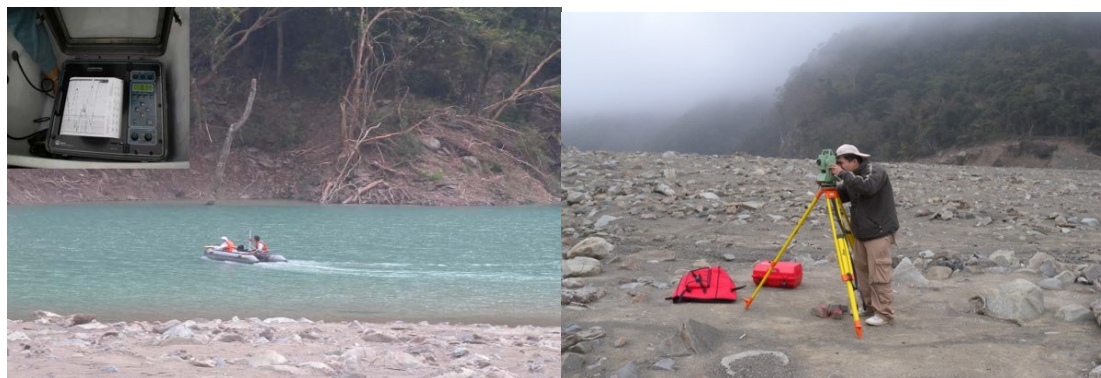
圖 4-44 旗山溪堰塞湖地形變化監測狀況

藉由水下測量、地形測量得知現地地形變動，並量化土砂變動量，並利用福衛二號影像進行大範圍、全堰塞湖區影像監測，監測堰塞湖現況並了解其變化歷程。

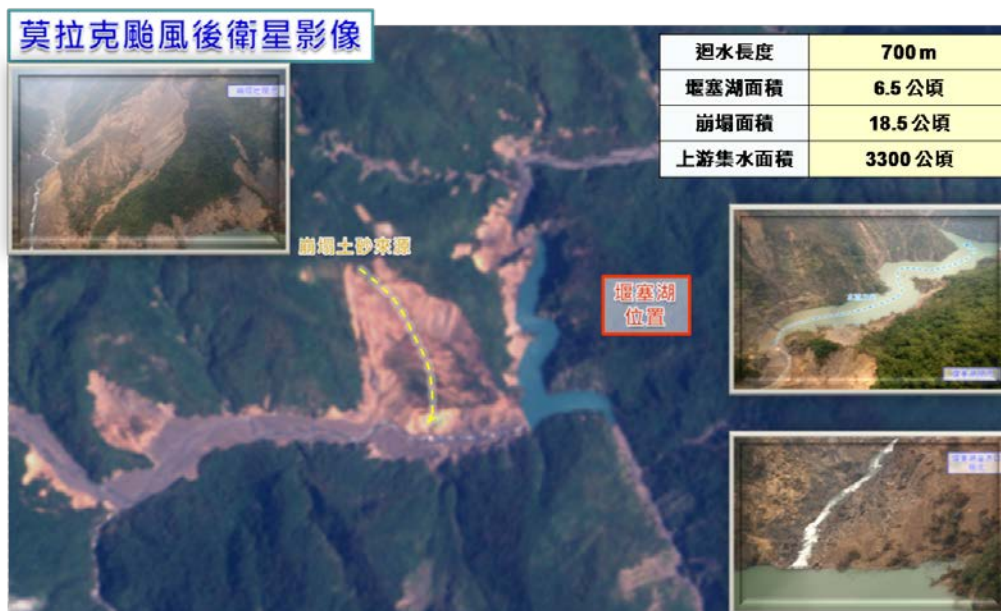
圖 4-46 士文溪堰塞湖及崩塌區基本資料

士文溪堰塞湖淹沒區面積約 6.5 公頃，迴水長度約 700 公尺，堰塞湖最大水深雖深達 23.7 公尺，但因蓄水面積約 122 萬立方公尺，地滑區之寬度高達 550 公尺，堰塞湖下游鄰近社區主要為古華村之舊古華，距離堰塞湖約 10 公里(圖 4-46)(行政院農業委員會林務局屏東林區管理處，2010)。

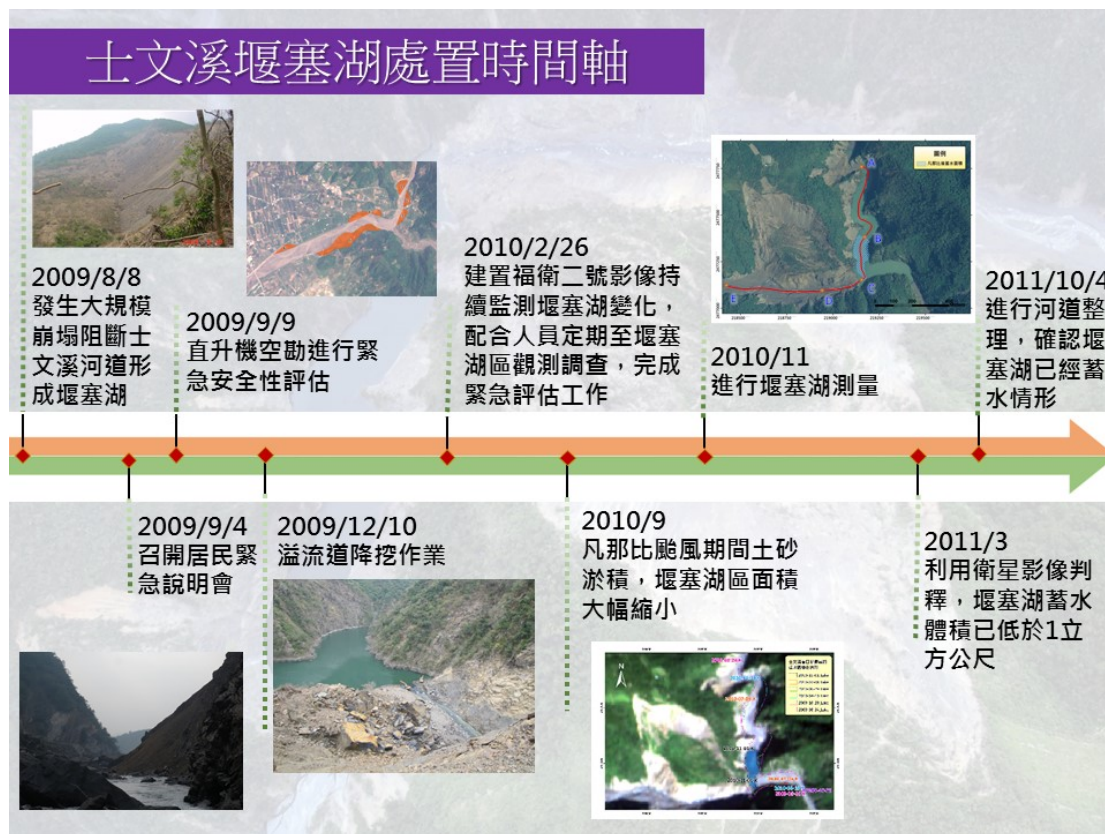
圖 4-48 士文溪堰塞湖處置時間軸

士文溪堰塞湖處置時間軸如圖 4-48。莫拉克颱風期間降雨造成大量土砂堆積形成堰塞湖，立即進行各項緊急調查作業，包含無人載具空拍、現場調查、衛星影像比對等工作，後於 2009 年 9 月 4 日召開緊急說明會，向當地居民說明堰塞湖狀況，9 月 9 日與專家學者再度進行現場勘查，進行堰塞湖安全性評估。

2009 年 12 月 10 日進行溢流水道挖降作業，2010 年 9 月凡那比颱風侵臺，大量土砂流入湖底堆積，溢流道刷深，湖區蓄水體積大幅縮小，2010 年 11 月進行堰塞湖測量，蓄水體積

大幅減少，2011年3月利用衛星影像判釋，堰塞湖蓄水體積已減至0.93立方公尺，2011年10月4日進行河道整理，堰塞湖已經蓄水情形。
