壹、國內堰塞湖處置案例

國內最早的有較完整的堰塞湖紀錄為 1862 年的草嶺堰塞湖，從 1862 年開始，已發生之堰塞湖案例共計 75 處(如圖 4-1)，許多堰塞湖在來不及處置前就已潰決，或是經判斷後無立即危險且無保全對象而採持續觀察。國內堰塞湖多因降雨引起，土體運動型式以崩塌及土石流為主，多因溢流破壞而潰壞，或藉由工程控制進行堰塞湖處置。本章針對國內 4 個事件 8 個有處置紀錄的堰塞湖進行整理，內容包含誘發事件背景、堰塞湖處置時間軸、緊急應變紀錄、以及中長期應變紀錄。

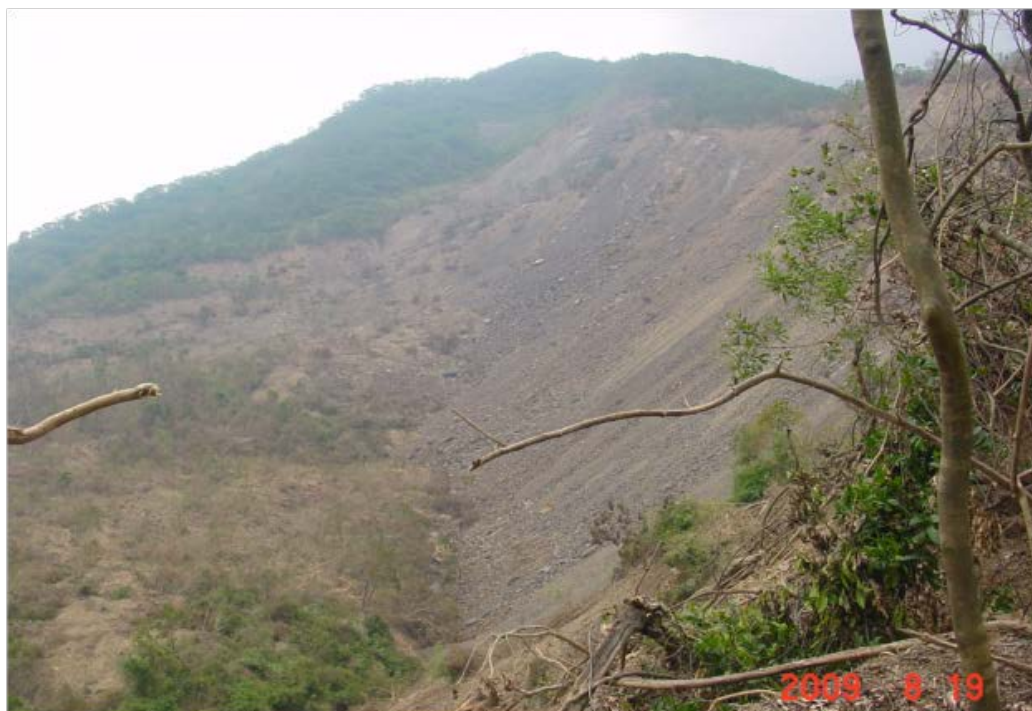
圖 4-49 士文溪堰塞湖崩塌區現地照片

士文溪堰塞湖形成後，屏東林管處隨即進行緊急調查利用無人載具空拍、現場調查、以及衛星影像比對了解堰塞湖及崩塌狀況，進行安全性緊急評估作業。

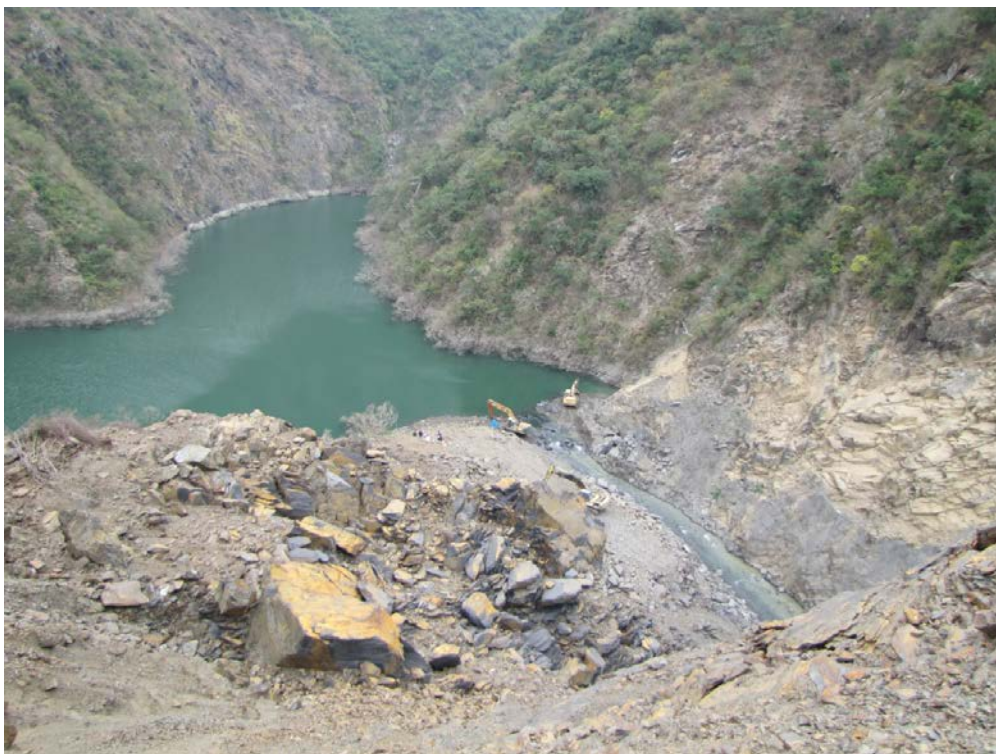
圖 4-50 士文溪堰塞湖溢洪道降挖工程

堰塞湖形成後水體以穩定溢流，在河道左岸侵蝕出約 5 公尺寬的溢洪道，林務局屏東林區管理處於 2009 年 12 月 10 日進行溢流水道降挖及河道工程整治，2010 年 2 月份完成，降挖深度 4 公尺，經河道整治已有明顯階梯狀坡降情形，穩定崩塌地坡腳，降低崩塌發生之風險。

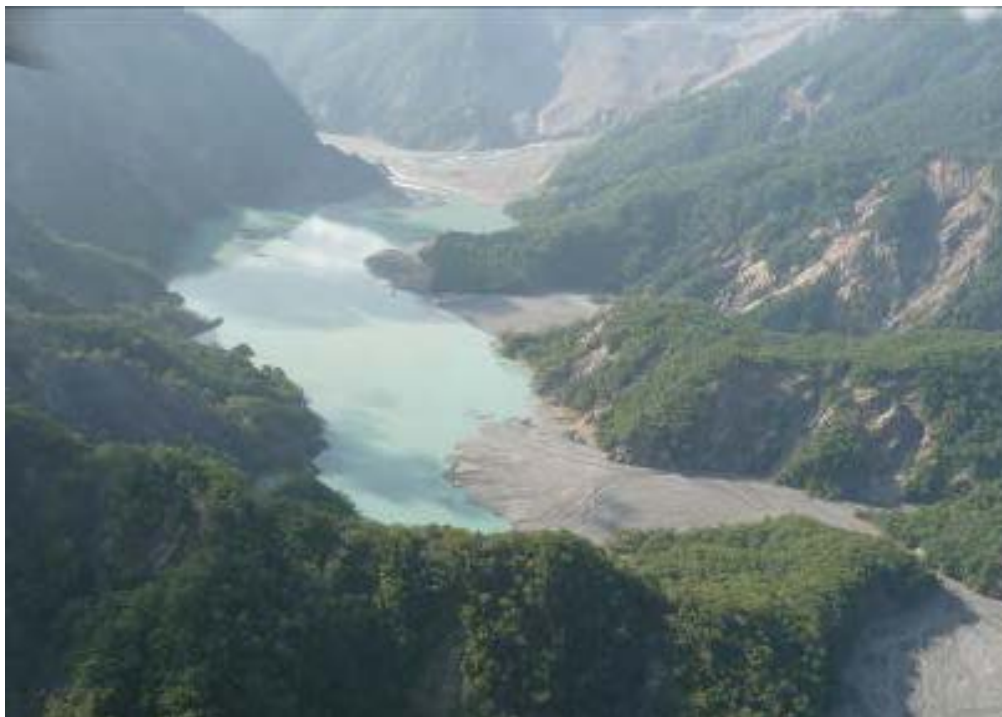
圖 4-52 包盛社堰塞湖空拍影像(2009/11/13)

包盛社堰塞湖位於行政院農業委員會林務局臺東林區管理處所轄之太麻里溪流域範圍，主流長度 36.27 公里，集水面積 21,753 公頃，太麻里溪流域內，地勢平緩適於人居之區域僅分布於東部沿海之少部分區域，流域內多為陡峭之山地，然國有林班地則多分布於介達以上之區域，太麻里溪流域內林班地屬於大武事業區第 1 林班至第 12 林班，因莫拉克颱風所帶來之豐沛雨量，使得太麻里溪上游（包盛社附近）之第 9 林班處河岸右岸邊坡發生大規模崩塌，崩塌土體阻塞河道使溪水蓄積而形成堰塞湖，湖址位於第 8、9、10 林班之範圍內。包盛社堰塞湖集水面積約 6,500 公頃，崩塌地面積 250 公頃，天然壩壩高約 10 公尺，天然壩體積 256 萬立方公尺，迴水長度約 2,100 公尺(圖 4-52)。

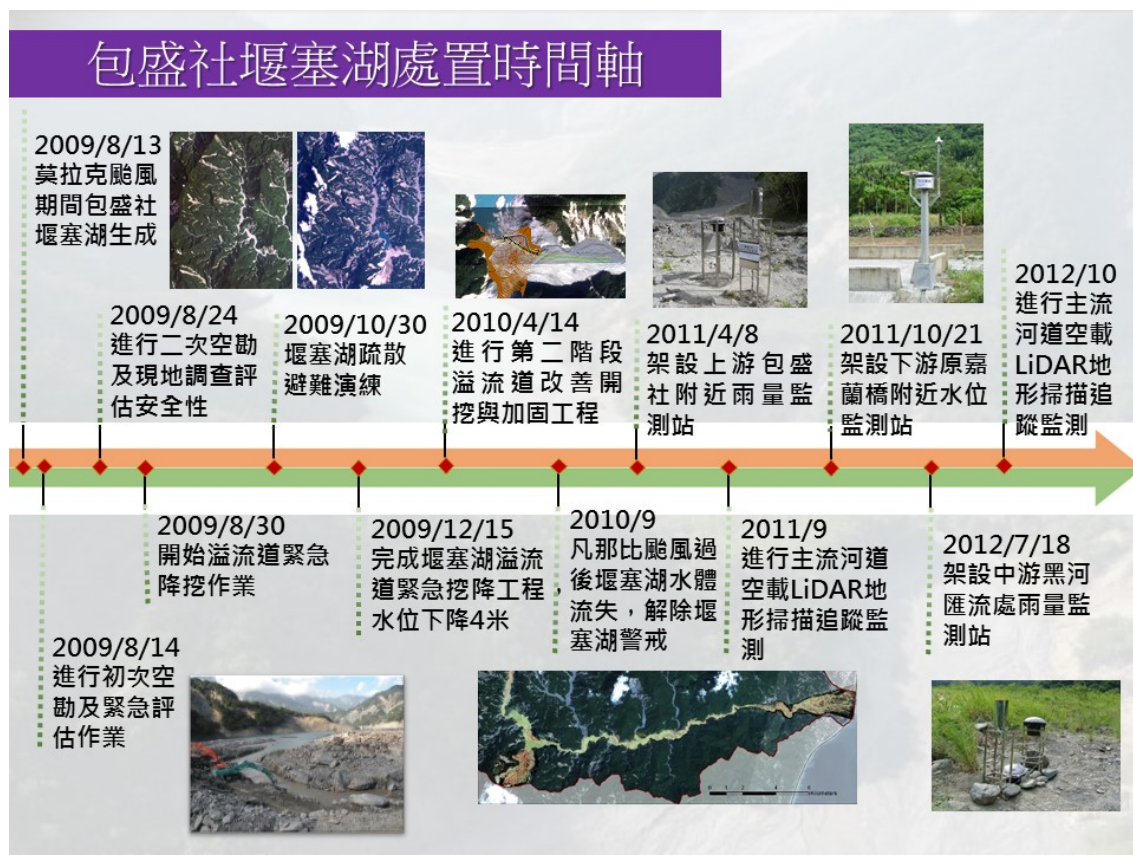
圖 4-53 包盛社堰塞湖處置時間軸

包盛社堰塞湖處置時間軸如圖 4-53。2009 年 8 月 13 日林務局臺東林區管理處得知在莫拉克颱風期間包盛社堰塞湖之生成，8 月 14 日即邀集專家學者進行初次空勘及緊急評估，8 月 24 日進行第二次空勘作業，並進行現場調查評估堰塞湖危險性，8 月 30 日雇請機具開設便道並進行溢流道強化工程，10 月 30 日和臺東縣政府等相關單位於金峰鄉嘉蘭村進行堰塞湖疏散避難訓練，12 月 15 日完成堰塞湖溢流水道緊急降挖工程。

2010 年 4 月進行第二階段溢流道改善及加固作業，2010 年 9 月凡那比颱風過後，堰塞湖水體流失，解除堰塞湖警戒作業。2011 年 4 月開始至 2012 年 10 月陸續進行各式監測作

業，包含架設雨量監測站、進行主流河道空載雷達地形掃描追蹤監測、架設水位監測站等工作。

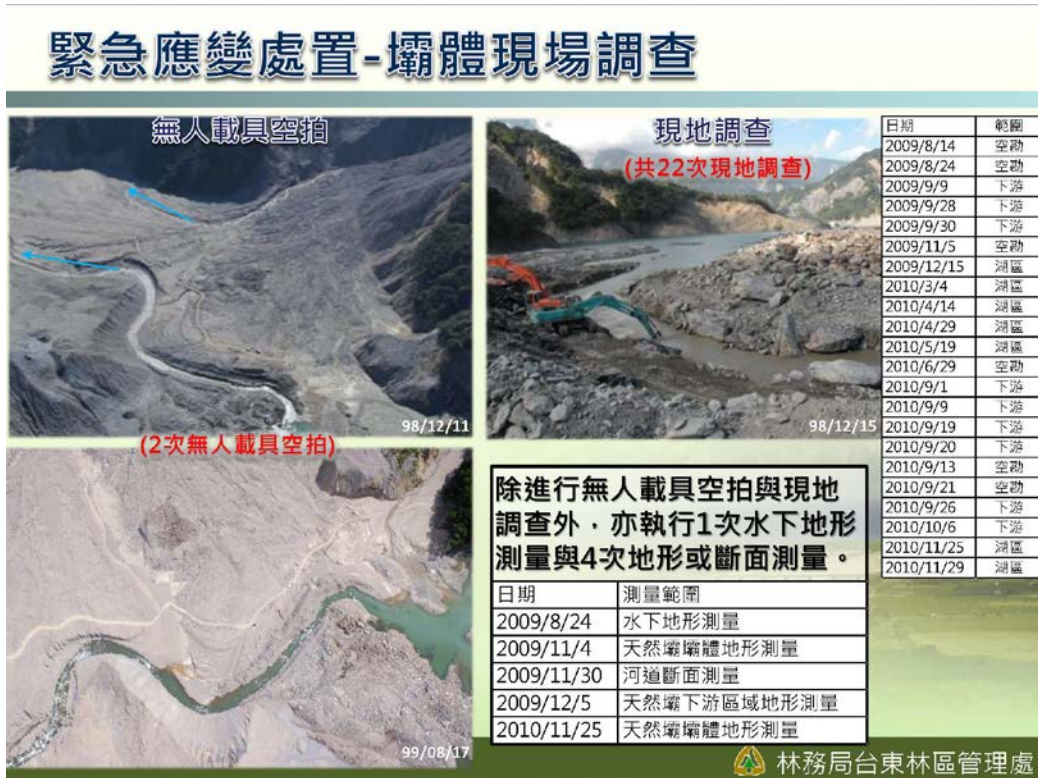
圖 4-55 包盛社堰塞湖現場調查情形

從獲知堰塞湖形成隔日起至 2010 年 11 月，林務局臺東林區管理處利用無人載具空拍及現地調查(圖 4-54)，共完成 22 次現地調查(圖 4-54)，亦完成 1 次水下地形測量及 4 次地形或斷面測量，2009 年 8 月 24 日空勘時同時進行水下地形測量、11 月 4 日進行天然壩壩體地形測量、11 月 30 日進行河道斷面測量、12 月 5 日進行天然壩下游區域地形測量等工作(圖 4-55)。

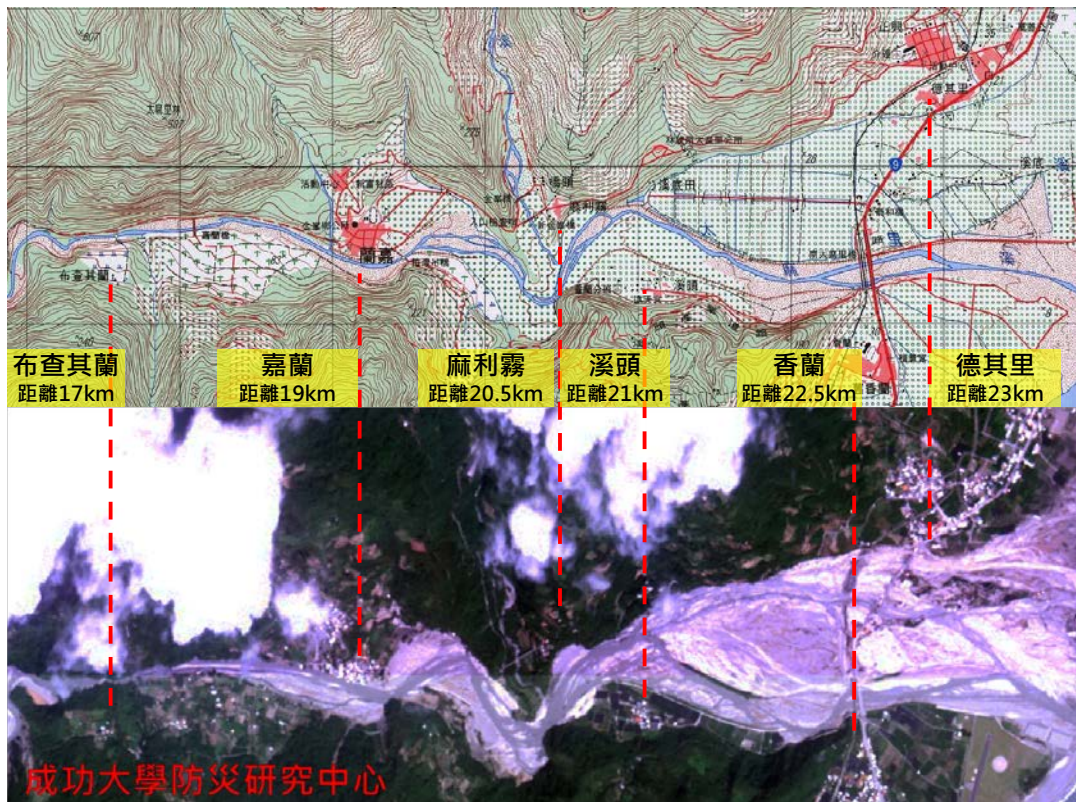
圖 4-56 包盛社堰塞湖下游保全對象調查

除了天然壩及堰塞湖調查外，也進行下游保全對象調查，沿著下游部落河道進行兩岸現況及災害潛勢進行調查分析，利用雷射測距儀簡易進行河岸與部落高差測量(圖 4-56)。

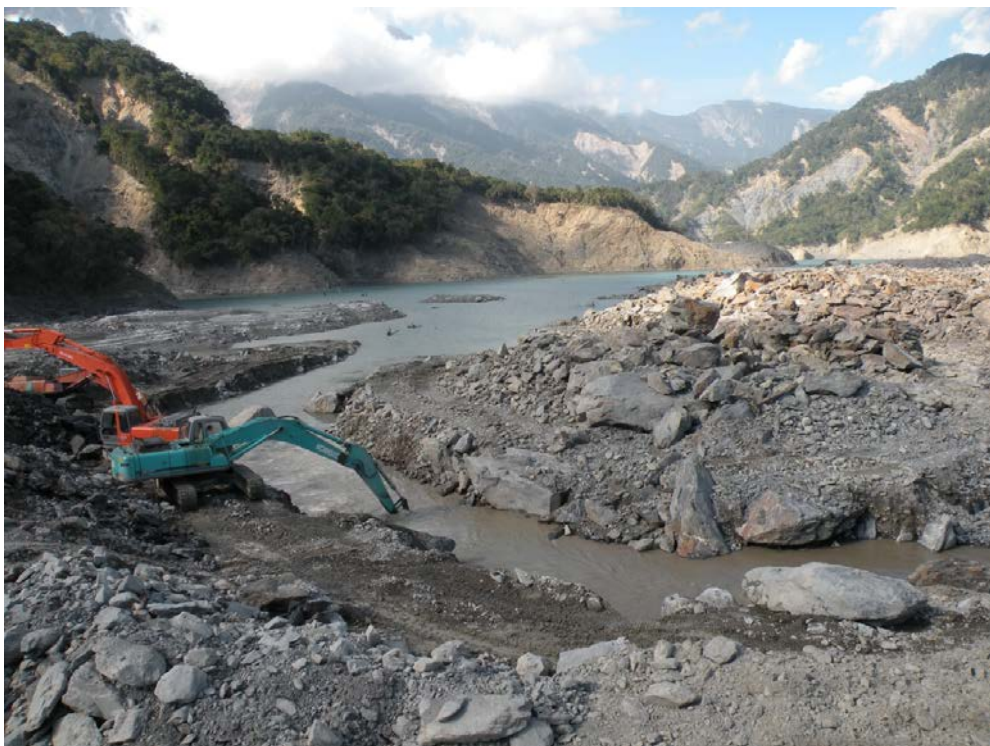
圖 4-57 包盛社堰塞湖天然壩溢流水道降挖作業情形

進行溢流水道強化工程，包含挖降溢流水道以減少湖水量降低災害風險、擴大通水斷面增加排洪量避免水流漫溢、以及進行抵床與岸坡加固避免水流沖刷破壞(圖 4-57、圖 4-58)。2010 年 4 月 14 日進行第二階段工程，完成溢流道改善開挖及加固作業。

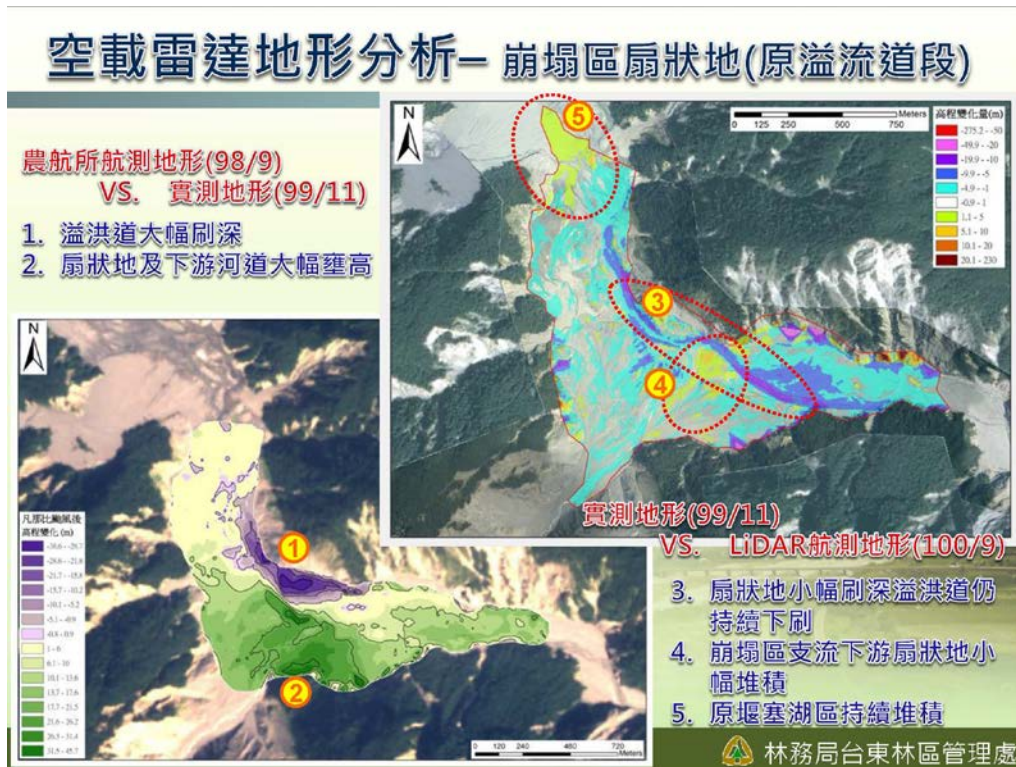
圖 4-61 包盛社堰塞湖 LiDAR 分析結果

2010 年 9 月凡那比颱風過後，堰塞湖水體流失(圖 4-59)，解除堰塞湖警戒，隔年 4 月架設上游包盛社附近雨量監測站(TDF01) (圖 4-60)、9 月進行主流河道空載 LiDAR 地形掃描追蹤監測(圖 4-61)，10 月架設下游原嘉蘭橋附近水位監測站(TDF02)(圖 4-62)，2012 年 7 月架設中游黑河匯流處雨量監測站(TDF03)，10 月再度進行主流

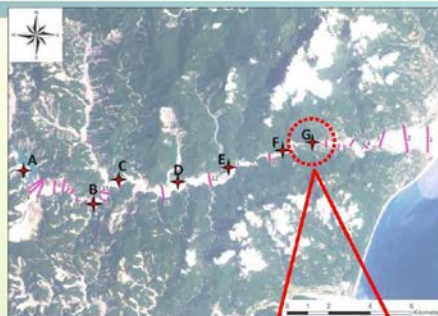
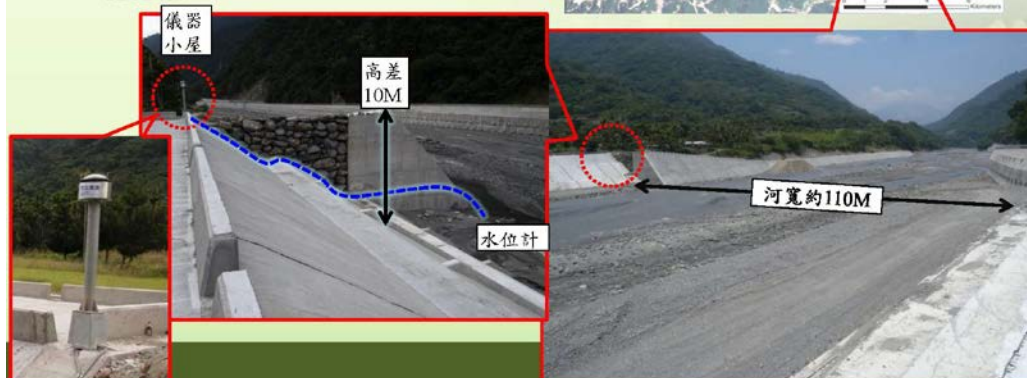
圖 4-62 包盛社堰塞湖水位站設置情形

增設水文站- 水位站設置

■ 水位站設置於舊嘉蘭橋址(G點)

□ 自記式水位計 (含Datalog)

□ 衛星傳輸設備

- 訊號強度足夠時，自動傳輸資料
- 訊號強度不足時，由Datalog紀錄雨量資料，待訊號強度足夠再行傳輸。

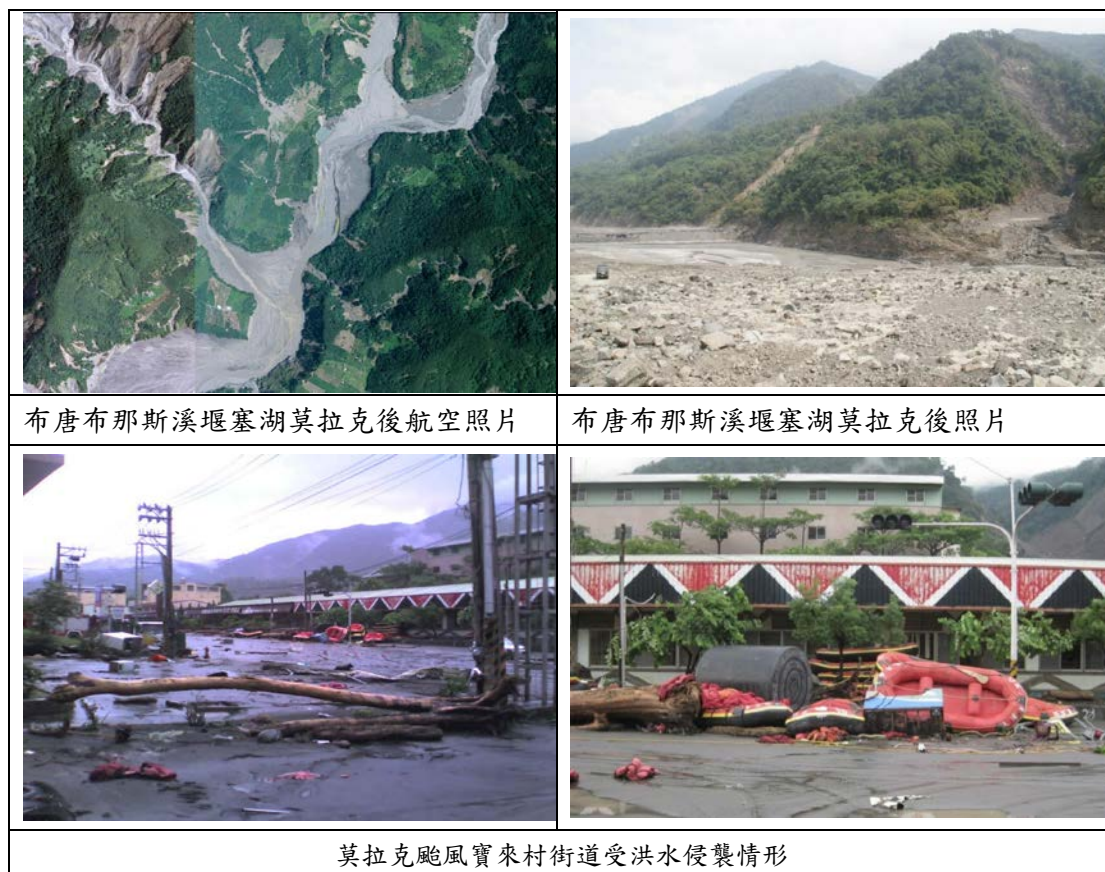
圖 4-63 布唐布那斯溪堰塞湖莫拉克災後情形

布唐布那斯溪堰塞湖位於荖濃河流域，全長 136 公里，流域面積 2,024 平方公里，2009 年莫拉克颱風在高屏河流域新增了超過 1 萬 2 千公頃以上的崩塌，崩塌的土石提供土石流充分的材料因而於布唐布那斯溪形成土石流的扇狀堆積，阻斷荖濃溪本流形成堰塞湖，堰塞湖於莫拉克風災期間形成，但因劇烈降雨導致溪水高漲造成天然壩破壞而潰決，潰壩後洪水造成下游寶來等地區嚴重的淹水災情，同時也因潰壩洪峰造成寶來二號橋沖毀中斷，所幸當時由民眾目擊洪水侵襲告知聚落民眾迅速疏散致鄰近高地而未造成嚴重災害；依據事後調查，該潰壩所形成之洪水波在寶來二號橋旁曾造成越堤且鄰近的水位超過堤頂一公尺以上(圖 4-63)。

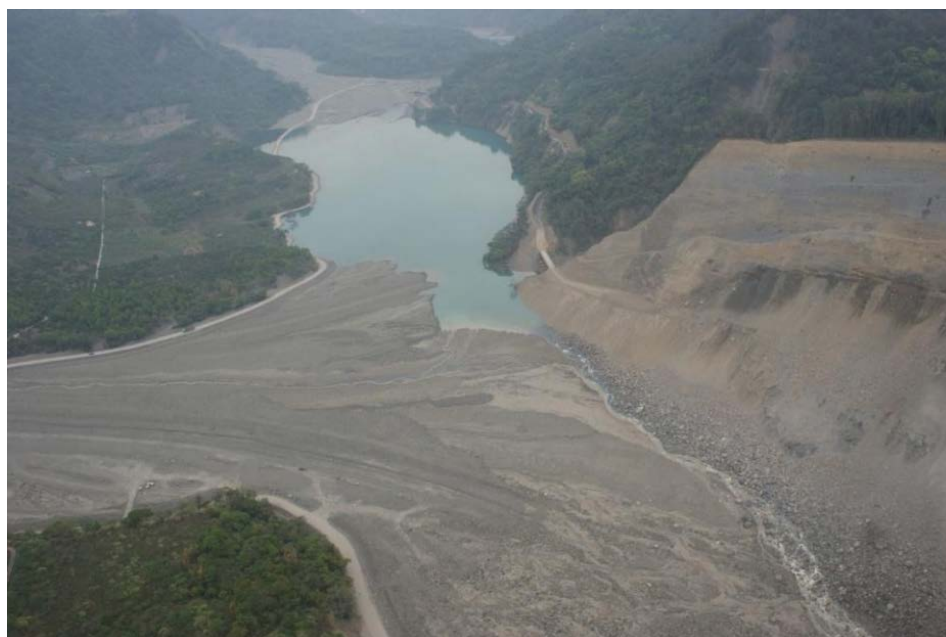
圖 4-64 布唐布那斯溪堰塞湖(2011 年凡那比過後)

2010 年 5 月豪雨期間，經回報在荖濃溪與布唐布那斯溪匯流處有堰塞湖形成，經濟部水利署第七河川局完成針對該處積水進行引流，發揮減輕災害威脅效果。但在凡那比颱風過後大量土石而阻斷荖濃溪本流而再次形成堰塞湖，堰塞湖面積 26.5 公頃、最大水深 5 公尺，平均水深 2.7 公尺，水體體積 72 萬立方公尺，天然壩高 250 公尺，壩體寬約 900 公尺(圖 4-64)。主要保全對象包括下游的勤和、寶來、六龜沿岸聚落高差 100 公尺的地區，2011 年 5 月已無堰塞湖。

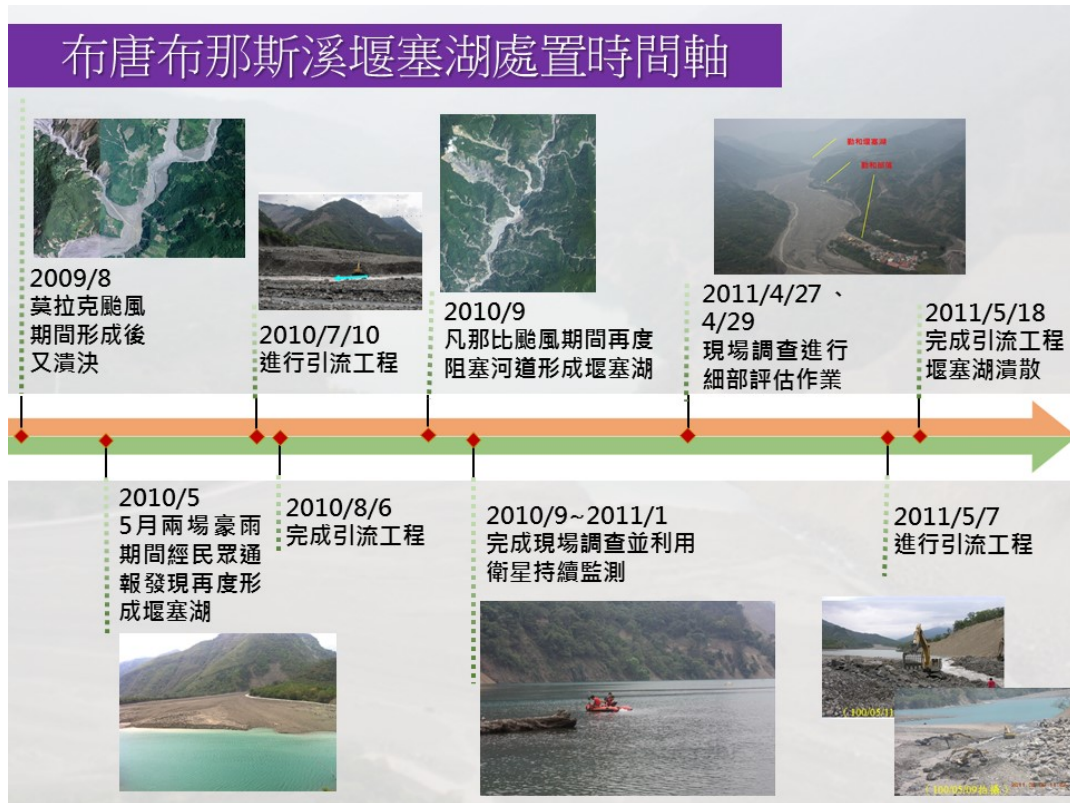
圖 4-65 布唐布那斯溪堰塞湖處置時間軸

布唐布那斯溪堰塞湖處置時間軸如圖 4-65。布唐布那斯溪堰塞湖在 2009 年 8 月莫拉克颱風期間一度形成，後因大量降雨破壞天然壩潰決消失。2010 年在 0522 豪雨及 0529 豪雨期間，經民眾通報於台 20 線 99K 及 107K 處發現堰塞湖，7 月 10 日到 8 月 6 日，經濟部水利署第七河川局完成引流工程，發揮減輕災害威脅效果。

2010 年 9 月凡那比颱風侵襲，大量土砂再度阻斷荖濃溪形成堰塞湖，完成現場調查並持續用衛星監測，在 2011 年 1 月堰塞湖持續存在，未免在汛期時堰塞湖對下游聚落造成威脅，於 2011 年 4 月 27 日及 4 月 29 日經濟部水利署第七河川局再度邀集專家學者進行現場調查，進行細部評估作業集中長期處置規劃，5 月 7 日開始進行引流工程並於 5 月 18 日完成，5 月 18 日因荖濃溪流大沖開堆積土砂，已無堰塞湖存在。

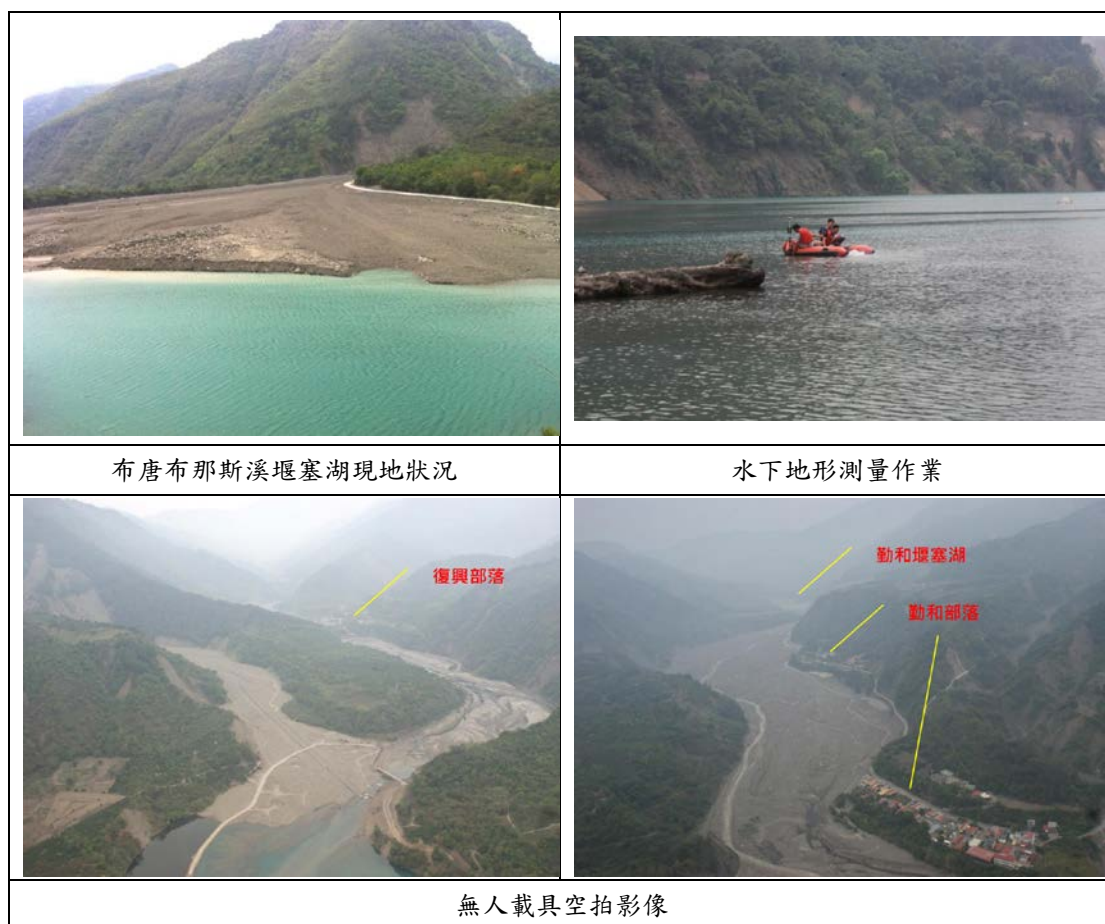
圖 4-66 布唐布那斯溪堰塞湖緊急調查情形(2011 年 4 月)

莫拉克風災時形成的堰塞湖因形成後隨即颱風期間內潰決，2010年9月凡那比颱風過後，進行現場調查並持續利用衛星影像監測，2011年4月邀集專家學者進行緊急調查，針對壩體、水體、以及周邊崩塌情形進行現場勘查，並勘查水情監測設施設置地點，利用水下地形測量無人載具空拍所得參數，進行潰壩演算，判斷堰塞湖壩體寬廣且溢流中，並無立即危險(圖 4-66)。

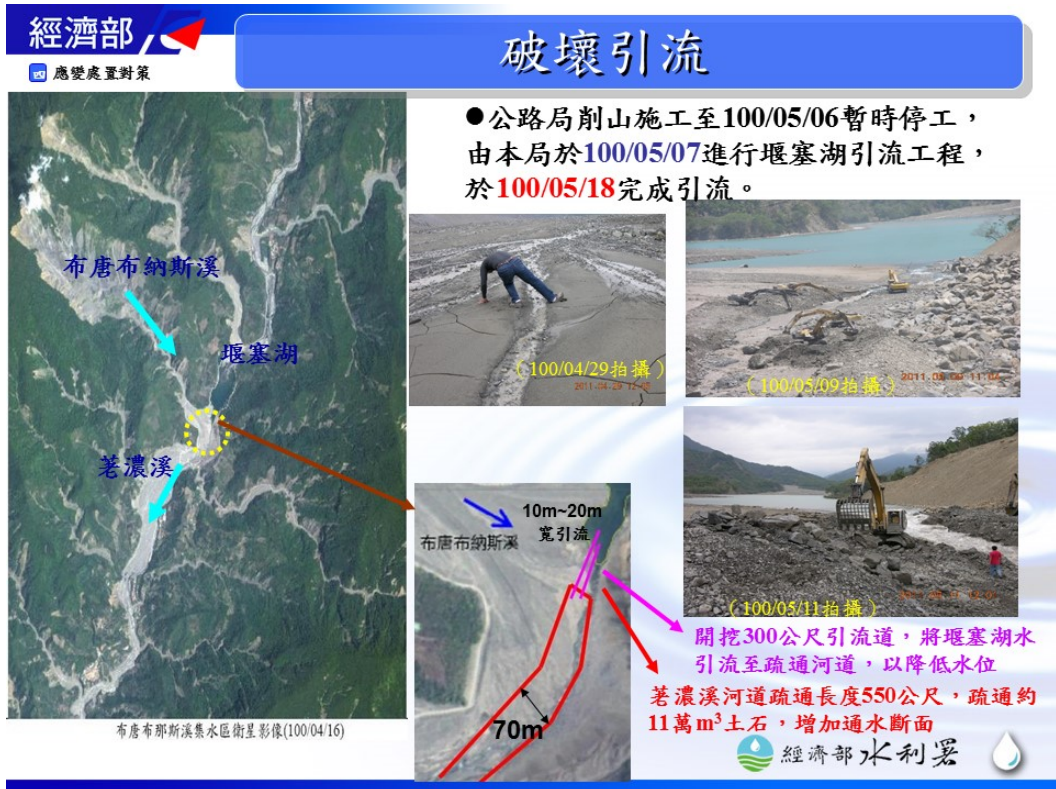
圖 4-67 布唐布那斯溪堰塞湖引流工程

2010 年 5 月豪雨堰塞湖形成，7 月 10 日至 8 月 6 日第七河川局進行引流工程，降低堰塞湖威脅。9 月凡那比颱風造成堰塞湖再度形成，持續觀察後於 2011 年 5 月再度進行引流工程，開挖 300 公尺引流到，將堰塞湖水引流至疏通河道降低水位，並進行河道疏通工程，疏通約 11 萬立方公尺土石增加通水斷面。

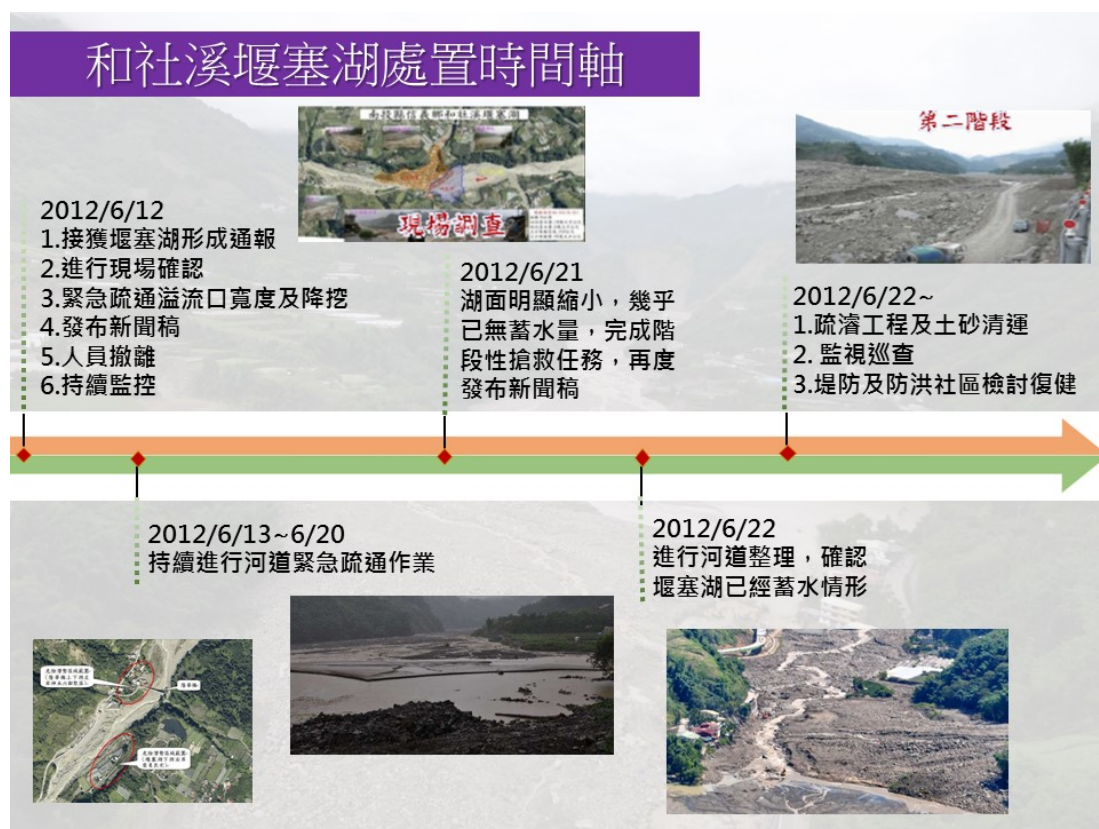
圖 4-70 和社溪堰塞湖處置時間軸

2012年6月12日上午接獲志工通報堰塞湖形成後，水利署第四河川局立即派員進行現場確認並通報相關單位，確認堰塞湖形成後，派遣挖土機進行緊急疏通溢流口寬度及降挖高程，當日中午經初步危險度判定結果有潛在危險，隨時進行人員撤離。12日下午發布新聞稿，晚間通報下游危險潛勢區域範圍，於後持續派遣開口合約搶險人員監控河床與水位變化。6月13日~20日持續派遣挖土機進行河道緊急疏通，6月21日堰塞湖已無潰決疑慮，完成階段性搶險任務。後續處理以疏濬為主，並建立視察通報聯絡窗口、增設監視設施等。

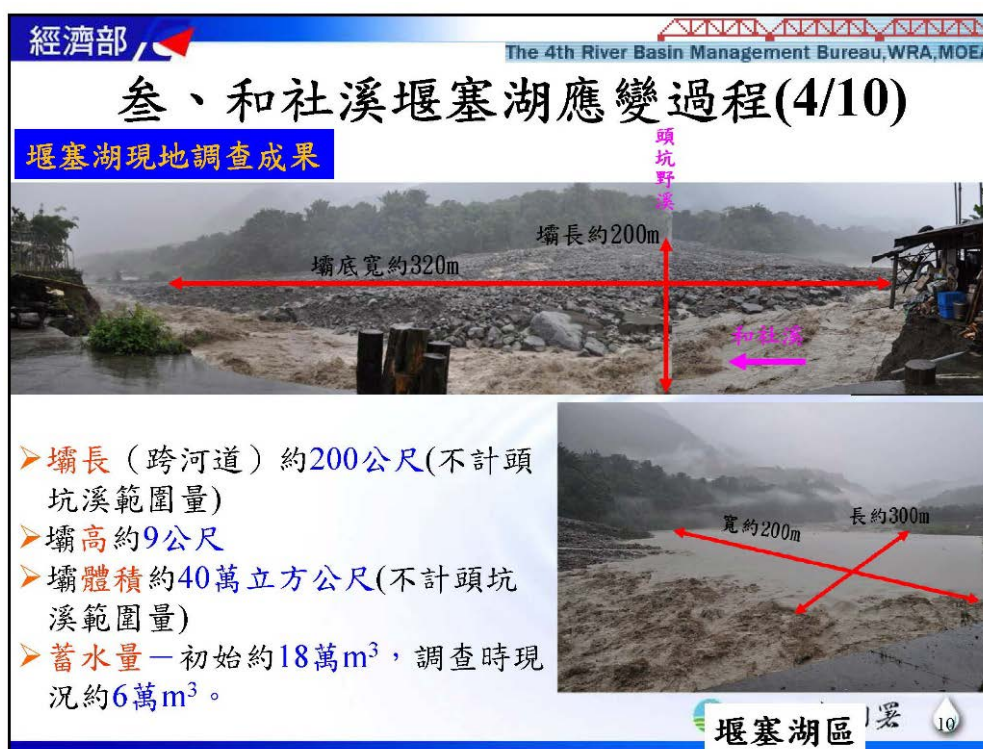
圖 4-71 和社溪堰塞湖緊急調查成果

2012年6月12日上午7時，志工發現疑似堰塞湖形成，通報經濟部水利署第四河川局，立即派遣河段巡防人員及洽和社營林區人員協助前往了解，並同時通報相關單位加強因應及警戒疏散措施，確認堰塞湖形成後，水利署堰塞湖及緊急調查小組隨即邀請水利規劃試驗所等人員於上午11時30分到達現場進行勘查，進行堰塞湖緊急調查作業以及危險度判定(圖4-71、圖4-72)，並於當日下午發布新聞稿說明最新處置狀況。

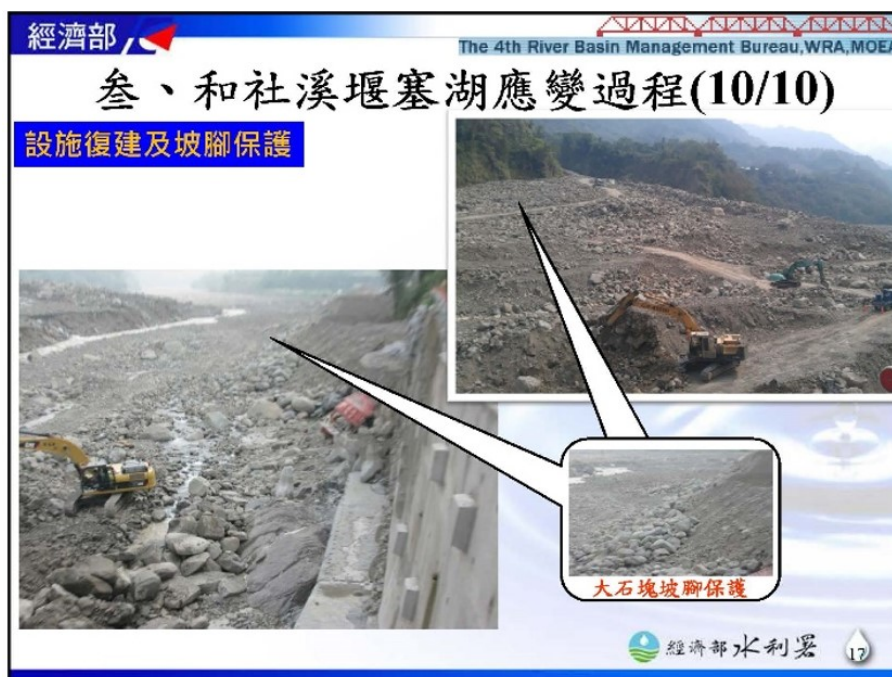
圖 4-73 和社溪堰塞湖設施復健及坡腳保護

持續辦理河道疏濬及疏通工作，並利用坡腳大塊石保護，並委託南投縣政府辦理 3 年土石運輸計畫。

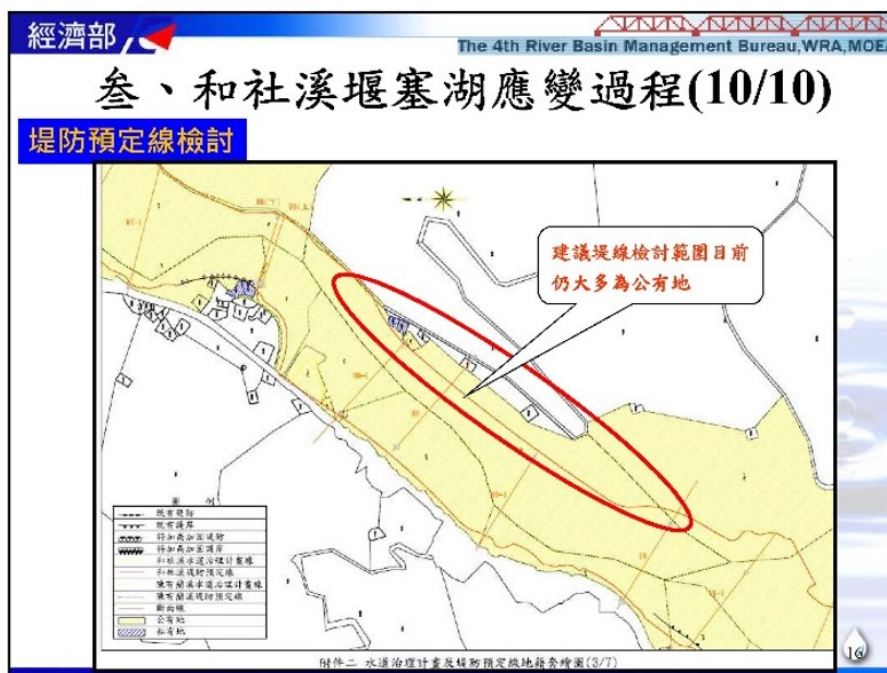
圖 4-73 和社溪堰塞湖堤防預定線檢討

進行堤防預定線檢討、防洪設施復健及新建工程。

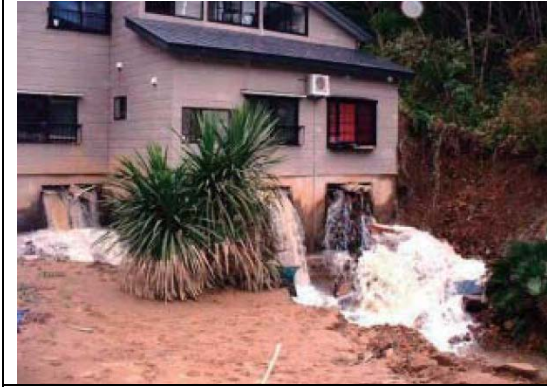
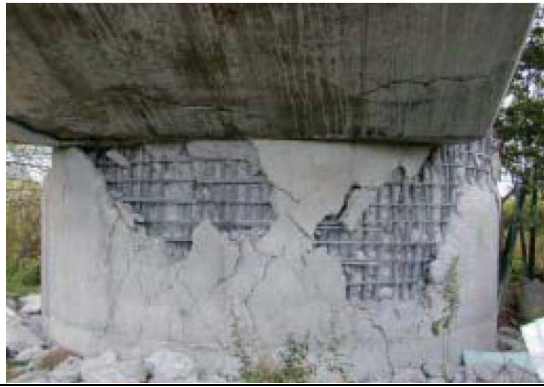
圖 5-2 新潟中越地震日本各地受災情形影像紀錄

| 河川流路改變 | 橋墩剝落 |

新潟中越地震造成極大的損傷，特別是在震央附近的小千古市、長岡市、川口町、山古志村、十日町市為受災最嚴重的幾個地區，在新潟縣內有超過6,000處的道路受損，阻斷交通造成數十個孤島，造成救援困難。以山古志村為中心進行空中攝影，確認共有3,791的崩塌地形成。新潟縣共有2,827棟住屋全毀，半毀的住屋有1萬2,746棟，部分損壞的住屋高達10萬1,509棟，受害最嚴重的時候約有27萬8,000戶停電，11萬戶斷水，此次地震共造成46人死亡，超過4,000人輕重傷(如圖5-2)。

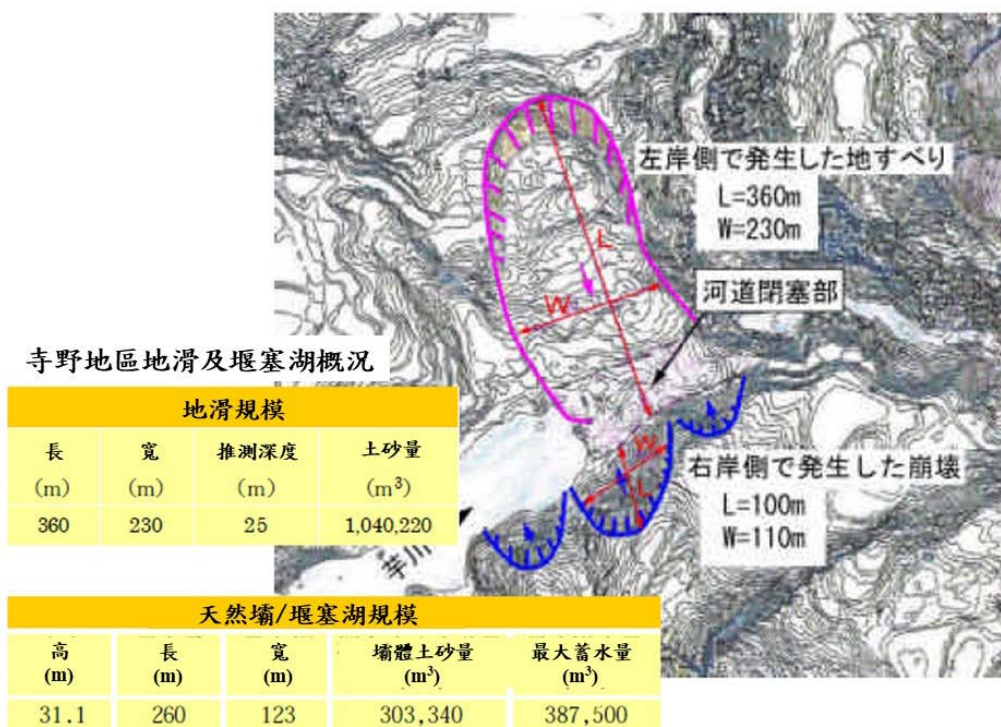
圖 5-6 寺野地區堰塞湖概況

寺野地區堰塞湖發生在芋川上游，鄰近地質為泥岩及砂岩互層，芋川右岸坡度陡發生 3 處崩壞，左側坡面較緩產生地滑，地滑運移的土砂堆積在芋川上，形成天然壩，天然壩壩高約 31 公尺、最大長度為 260 公尺、最大寬度為 123 公尺，堆積土砂量約為 30 萬立方公尺，堰塞湖區最大蓄水量為 38 萬 7500 立方公尺(圖 5-6)。

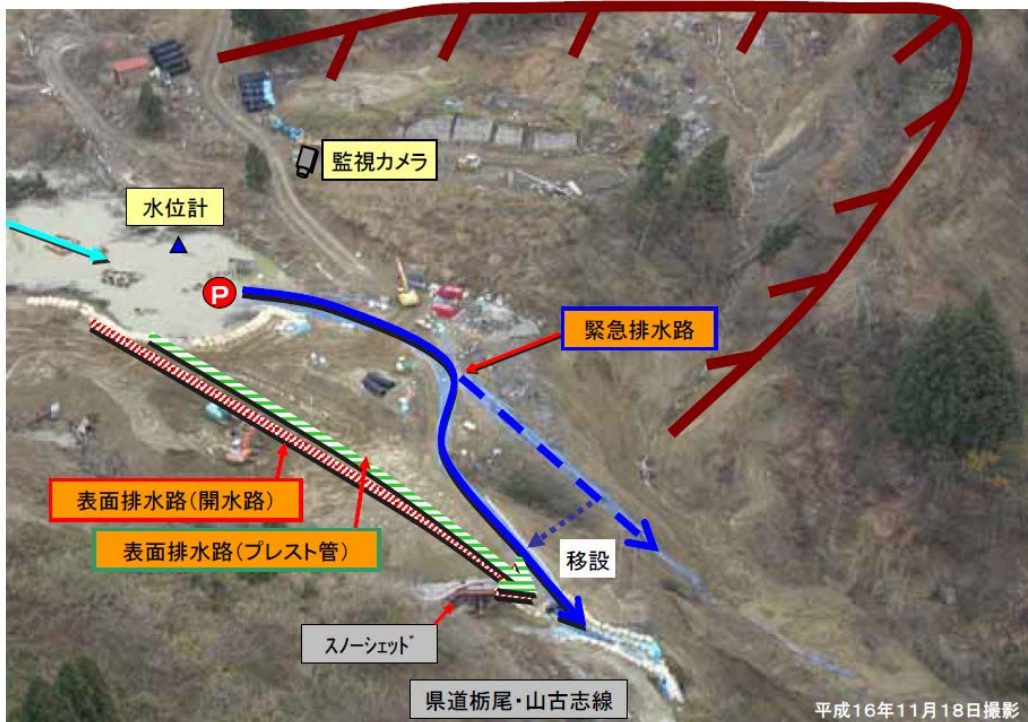
圖 5-7 寺野地區堰塞湖緊急應變對策

寺野地區堰塞湖緊急應變對策包含建立監測體制、利用幫浦進行緊急排水以及挖掘臨時排水路等項目如圖 5-7，各項措施說明如下。

為了監測寺野地區堰塞湖狀況，國土交通省共設置了 4 種監測設備，設置 1 處監視錄影機利用即時影像監控現地變化、地滑移動監測設備及鋼索檢知器密切注意坡面滑動情形、以及設置 1 支水位計觀測湖區水位變化。

設置了 16 個每秒 0.033 噸排水能力的排水幫浦 24 小時運作，以降低堰塞湖區水位。

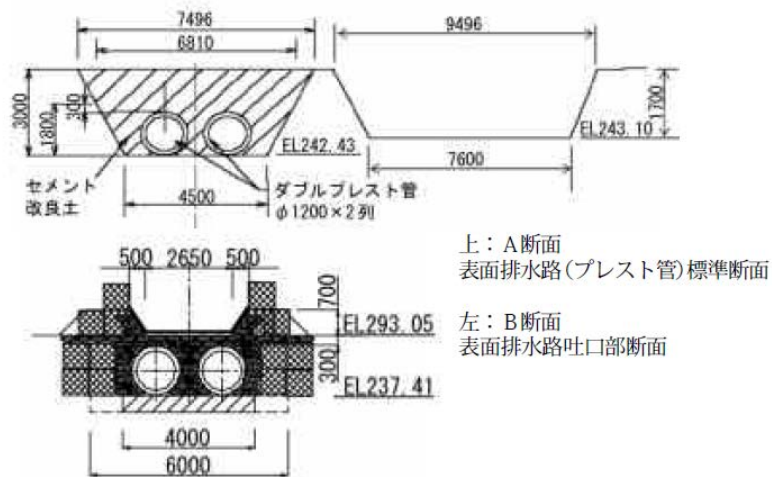
圖 5-8 寺野地區臨時排水路設計圖

為了防止溢流侵蝕，進行臨時排水路(106 公尺)工程，考量地滑坡面安定性，盡可能擴大排水路幅寬，設計標準

為 100 年 1 次之重現期出流量，在臨時排水路整備期間，先行設置臨時排水管進行排水作業，在設置臨時排水路時，出流口的侵蝕是主要的工程挑戰，為強化排水路出流口抗侵蝕能力，利用直升機懸吊大型水泥塊吊掛進行補強作業(圖 5-8、圖 5-9)。

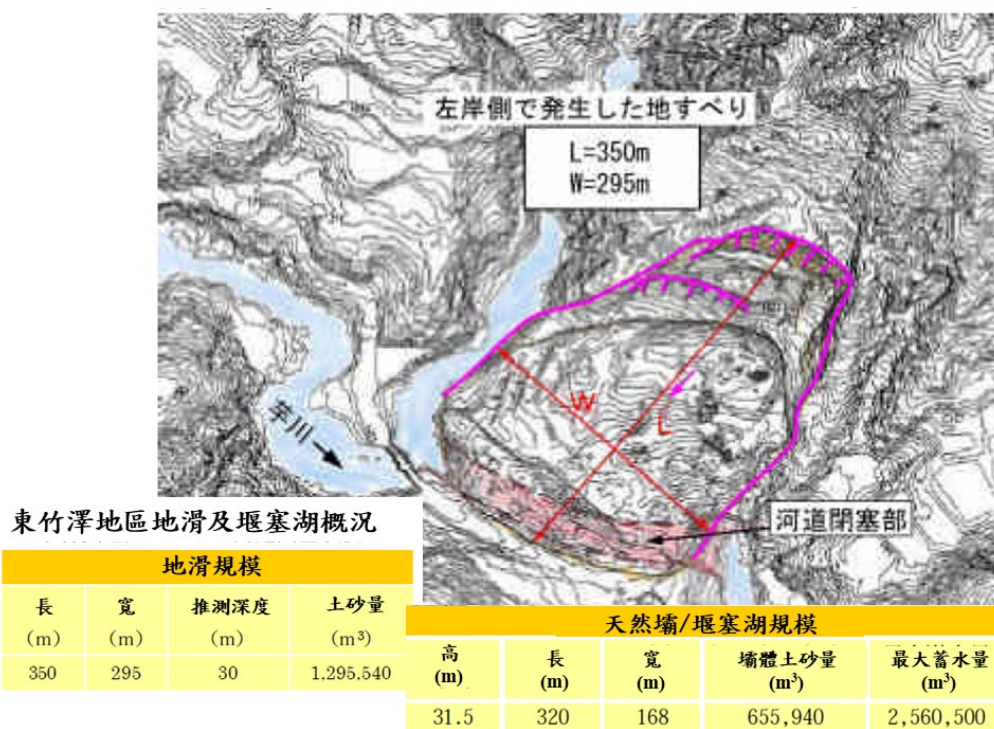
圖 5-10 東竹澤地區堰塞湖概況

東竹澤地區堰塞湖是因為芋川河道左岸發生地滑，土砂堆積在芋川上形成天然壩，天然壩壩高約 31 公尺、最大長度為 320 公尺、最大寬度為 168 公尺，堆積土砂量約為 65 萬立方公尺，堰塞湖區最大蓄水量約為 256 萬立方公尺(圖 5-10)。

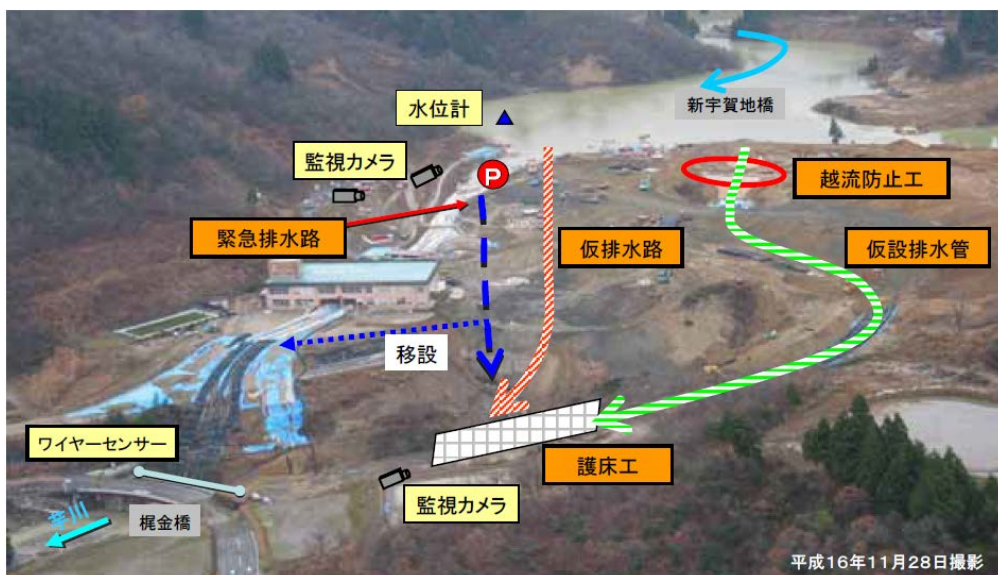
圖 5-11 東竹澤地區堰塞湖緊急應變對策

東竹澤地區堰塞湖緊急應變對策包含建立監測體制、利用幫浦進行緊急排水、天然壩溢流抑止工程、以及挖掘臨時排水路等項目如圖 5-11，各項措施說明如下。

東竹澤地區堰塞湖的監測設備和寺野地區類似，分別設置了監視錄影機(3 處)、地滑監測設備、水位計、鋼索檢知器等 4 種設備進行堰塞湖及地滑坡面監控(圖 5-11)。

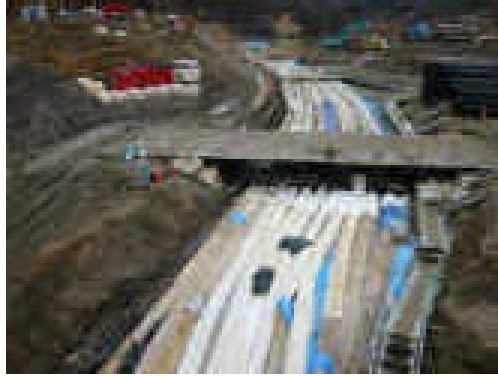
圖 5-12 東竹澤地區幫浦排水紀錄

為了減少堰塞湖水位降低潰壩風險，從 11 月 9 日起利用 6 台每秒 0.5 噸排水能力的大型排水幫浦進行作業，從 11 月 18 日起增至 12 台，24 小時持續作業(圖 5-12)，然而因為水位持續上升，幫浦排水出流口受到大幅度侵蝕，11 月 18 日移動幫浦排水位置。

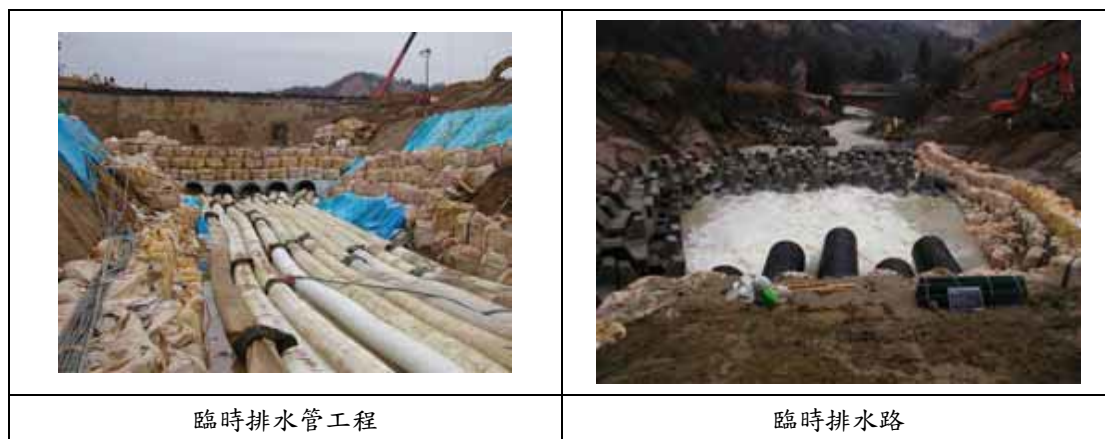
圖 5-13 東竹澤地區臨時排水管及臨時排水路設置狀況

進行臨時排水路工程前，為了降低堰塞湖水位，在天然壩體中設置5支直徑1公尺的排水管，從12月4日開始進行排水作業，並結合幫浦排水，將幫浦排水的水管穿越臨時排水管中，加速排水速度(圖5-13)。

為因應雪融時增加的上游入流量對堰塞湖可能造成之衝擊，進行臨時排水路工程，考慮上游入流口及地滑穩定性等因素，設計標準為100年1次之重現期出流量(圖5-13)。

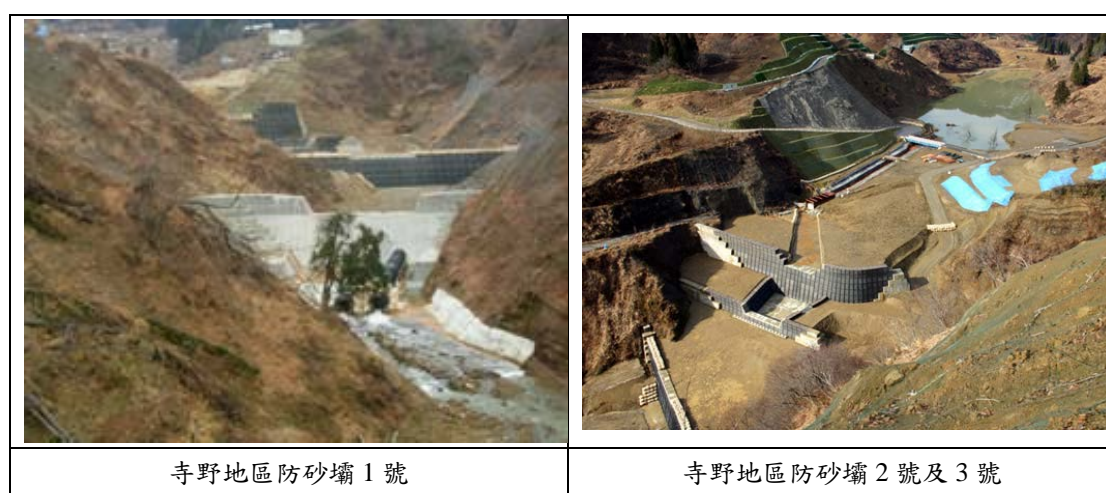
圖 5-14 寺野地區防砂壩工程

寺野地區共建造了 3 個防砂壩，在建造防砂壩工程之前先進行基礎地盤改良，確保防砂壩穩定性。寺野地區防砂 1 號壩位於下游側，以混凝土製作，壩高 10 公尺，長 39 公尺；2 號壩及 3 號分別位於中游及上游側，以鋼材填充岩屑製成，2 號壩高 8 公尺，長 67 公尺，3 號壩高 14.5 公尺，長 104 公尺(圖 5-14)。

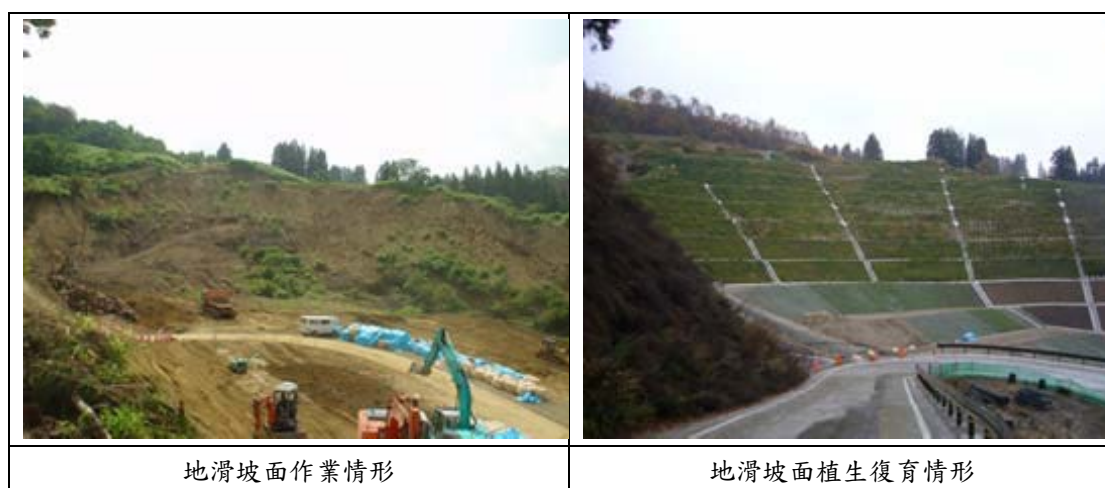
圖 5-15 寺野地區地滑坡面穩定工程

寺野地區防砂壩建造過程中同時考慮抑止地下水流通，避免造成地滑坡坡趾不穩，此外，利用現地漂流木於地滑坡面上以格狀的方式排列固定，復育坡面植生達到穩定效果(圖 5-15)。

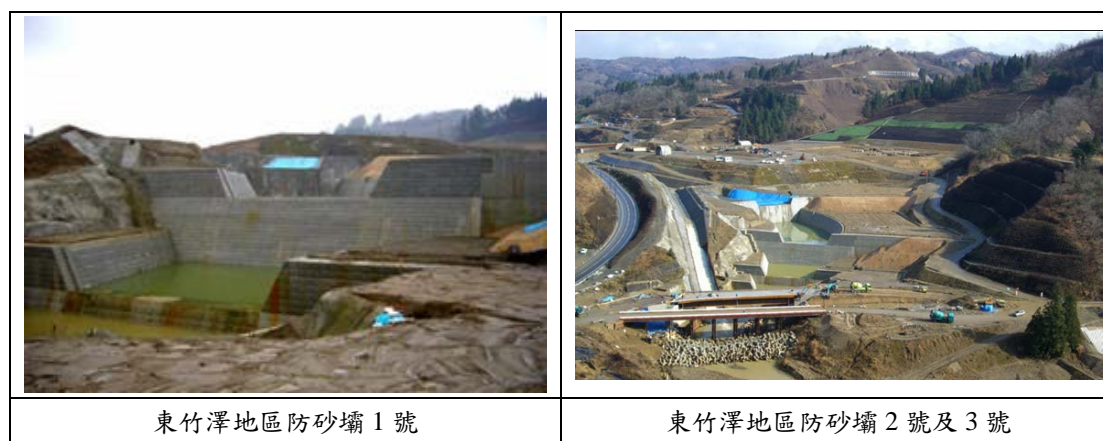
圖 5-16 東竹澤地區防砂壩工程

東竹澤地區共建造了 2 個防砂壩，2 號防砂壩因地質不穩，於防砂壩工程前先行進行基礎地盤改良工程。東竹澤地區防砂 1 號壩位於下游側，以混凝土製作，壩高 14.5 公尺，長 106 公尺；2 號壩位於上游側，壩高 11.5 公尺，長 112 公尺（圖 5-16）。

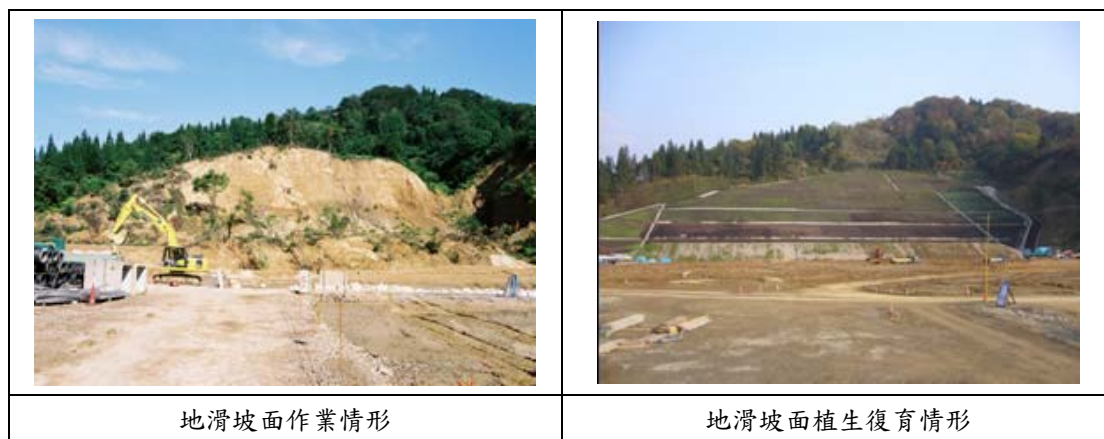
圖 5-17 東竹澤地區地滑坡面穩定工程

東竹澤地區地滑坡面穩定工程首先全面移除坡面不安定土砂後，撒下植物種子利用坡面植生穩定地滑面(圖 5-17)。

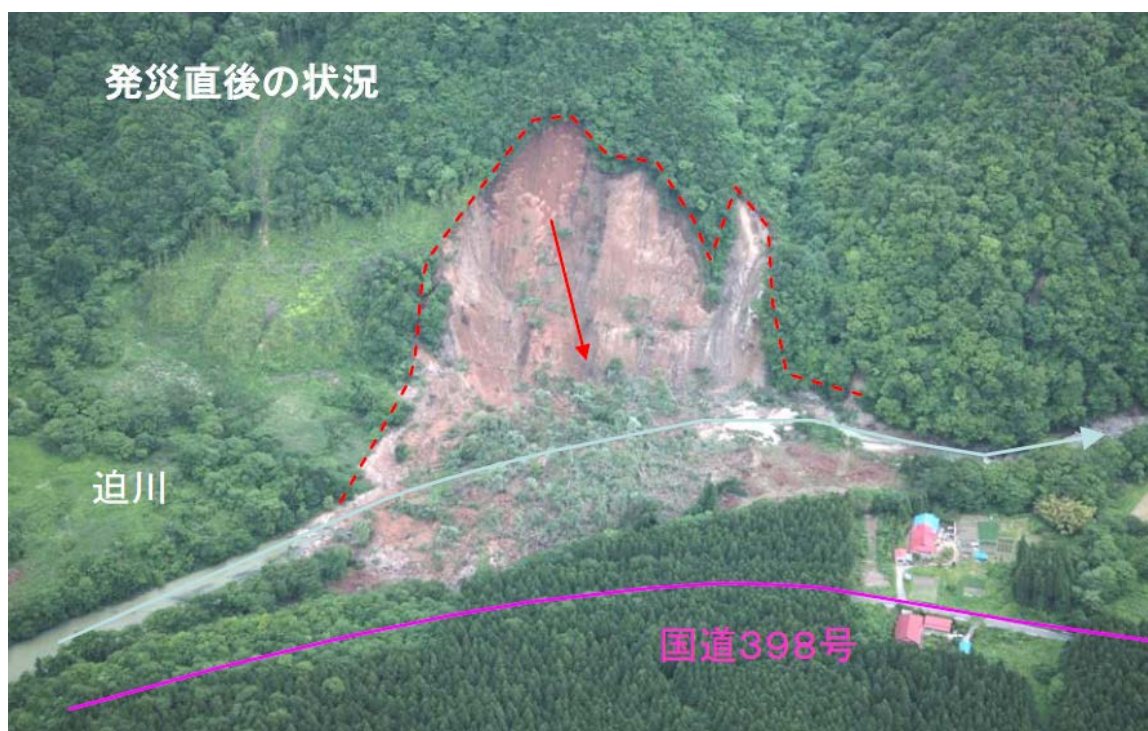
圖 5-21 淺布地區堰塞湖影像

宮城縣淺布地區堰塞湖因坡面崩塌阻塞迫川而形成，天然壩最大長度約為 220 公尺、最大寬度約為 220 公尺，崩落土砂量約為 30 萬立方公尺，災時堰塞湖區最大蓄水量約為 1 萬立方公尺(圖 5-21)。緊急處置作為如下所述。
