壹、國內堰塞湖處置案例

國內最早的有較完整的堰塞湖紀錄為 1862 年的草嶺堰塞湖，從 1862 年開始，已發生之堰塞湖案例共計 75 處(如圖 4-1)，許多堰塞湖在來不及處置前就已潰決，或是經判斷後無立即危險且無保全對象而採持續觀察。國內堰塞湖多因降雨引起，土體運動型式以崩塌及土石流為主，多因溢流破壞而潰壞，或藉由工程控制進行堰塞湖處置。本章針對國內 4 個事件 8 個有處置紀錄的堰塞湖進行整理，內容包含誘發事件背景、堰塞湖處置時間軸、緊急應變紀錄、以及中長期應變紀錄。

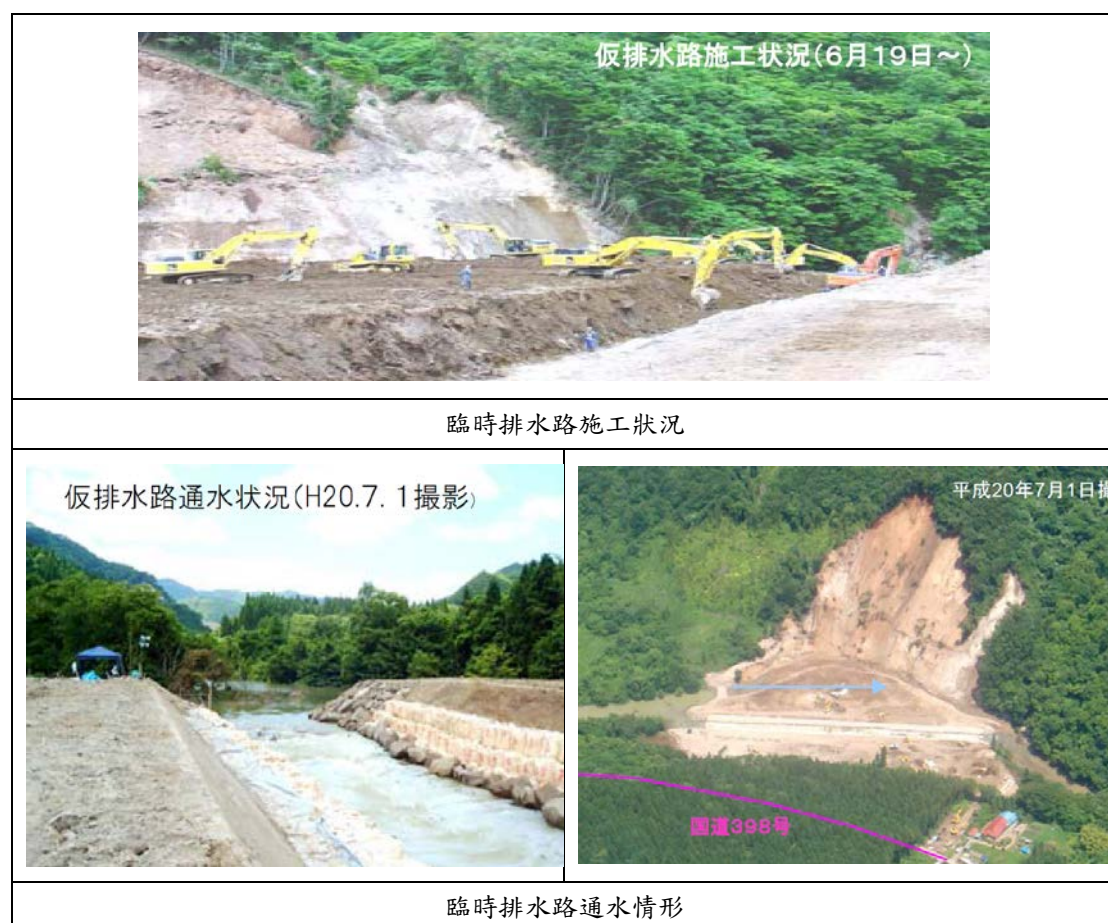
圖 5-22 淺布地區臨時排水路設置狀況

為了降低堰塞湖湖區水位，規劃建設長 200 公尺寬 10 公尺的臨時排水路，於 2008 年 6 月 19 開始施工，6 月 25 日完工開始通水(如圖 5-22)。

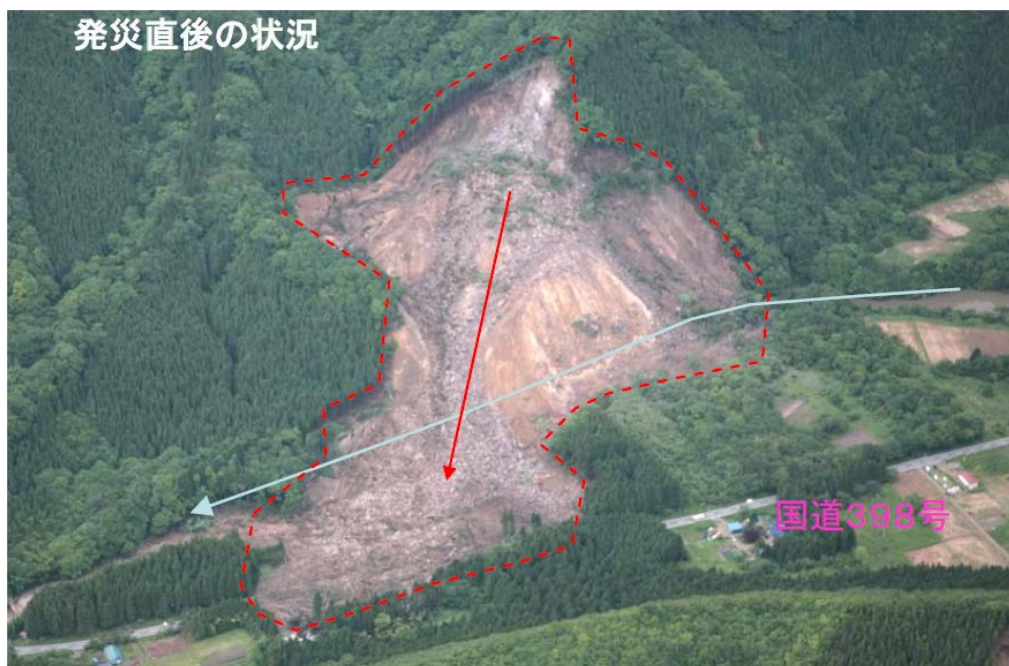
圖 5-23 小川原地區堰塞湖影像

宮城縣小川原地區堰塞湖因坡面崩塌阻塞迫川而形成，天然壩最大長度約為 520 公尺、最大寬度約為 200 公尺，崩落土砂量約為 49 萬立方公尺，災時堰塞湖區最大蓄水量約為 2.7 萬立方公尺(圖 5-23)。緊急處置作為如下所述。

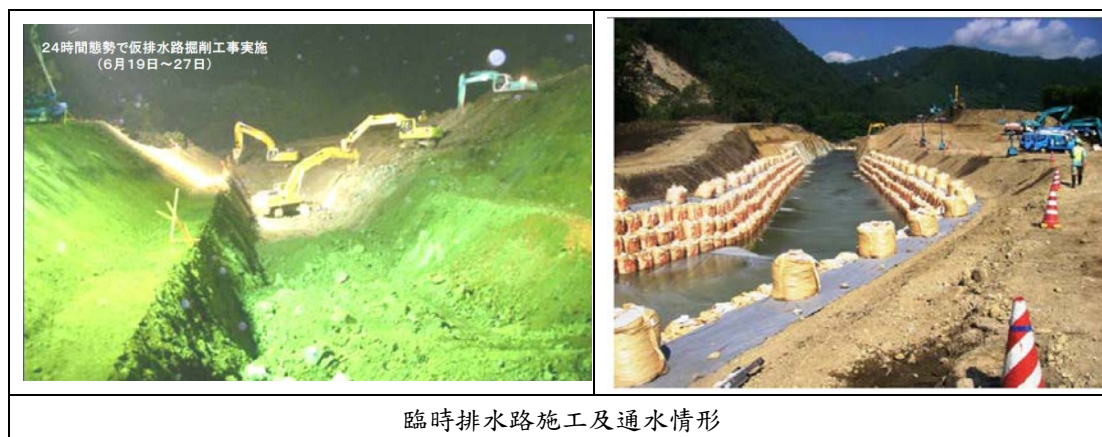
圖 5-24 小川原地區臨時排水路設置狀況

為了降低堰塞湖湖區水位，規劃建設長 470 公尺寬 10 公尺的臨時排水路，並於排水路建設期間同時進行流木處理及鄰近道路工程，於 2008 年 6 月 19 開始施工，6 月 27 日完工開始通水(如圖 5-24)。

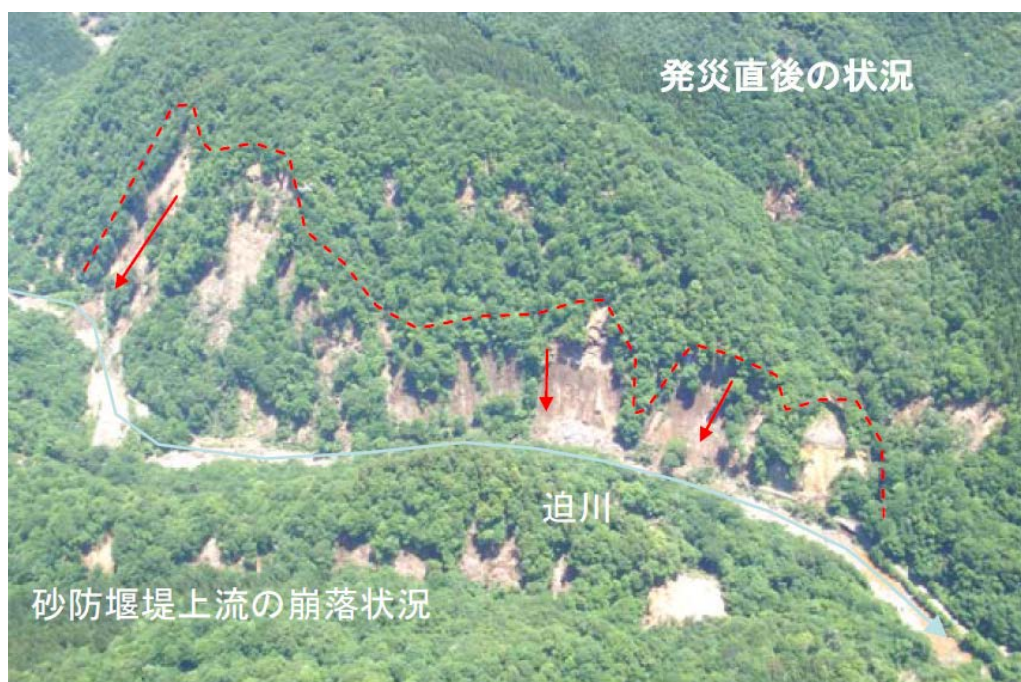
圖 5-25 溫湯地區堰塞湖影像

宮城縣溫湯地區河道阻塞因迫川上游形成多個崩塌，崩落土砂堆積在河道造成河道堆積，天然壩最大長度約為 580 公尺、最大寬度約為 80 公尺，崩落土砂量約為 74 萬立方公尺(圖 5-25)。緊急處置作為如下所述。

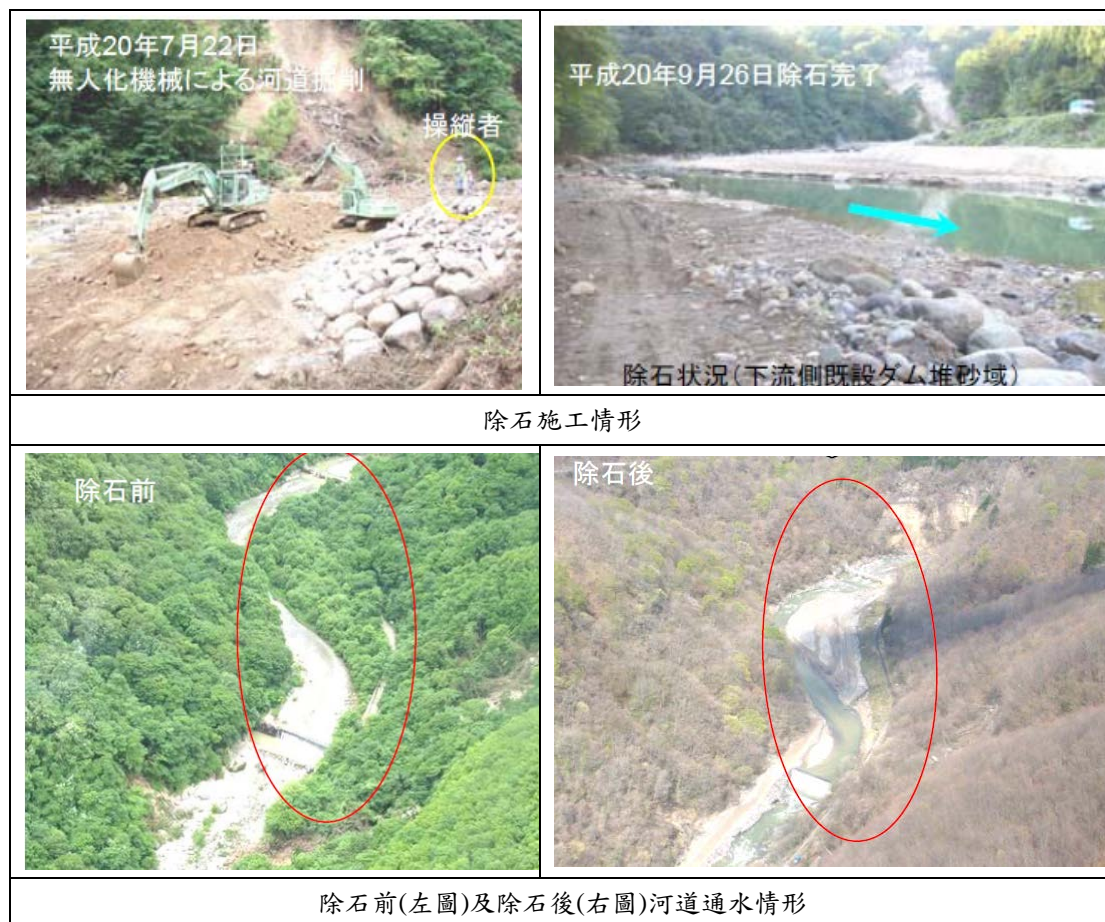
圖 5-26 溫湯地區河道除石削掘施工情形

溫湯地區因為上游多個崩塌，堰塞湖處置方式為河道除石及削掘工確保流路暢通及防砂壩清淤，應對未來上來可能發生的土石流。工程從 6 月 21 日開始至 9 月 26 日完工，總清除土方量為 2 萬立方公尺(如圖 5-26)。10 月 24 日發生降雨，上游的湯之倉溫泉地區堰塞湖發生大規模土砂沖刷，再度淤積在溫湯地區的防砂壩中，為確保壩體容量再度進行清淤工程。

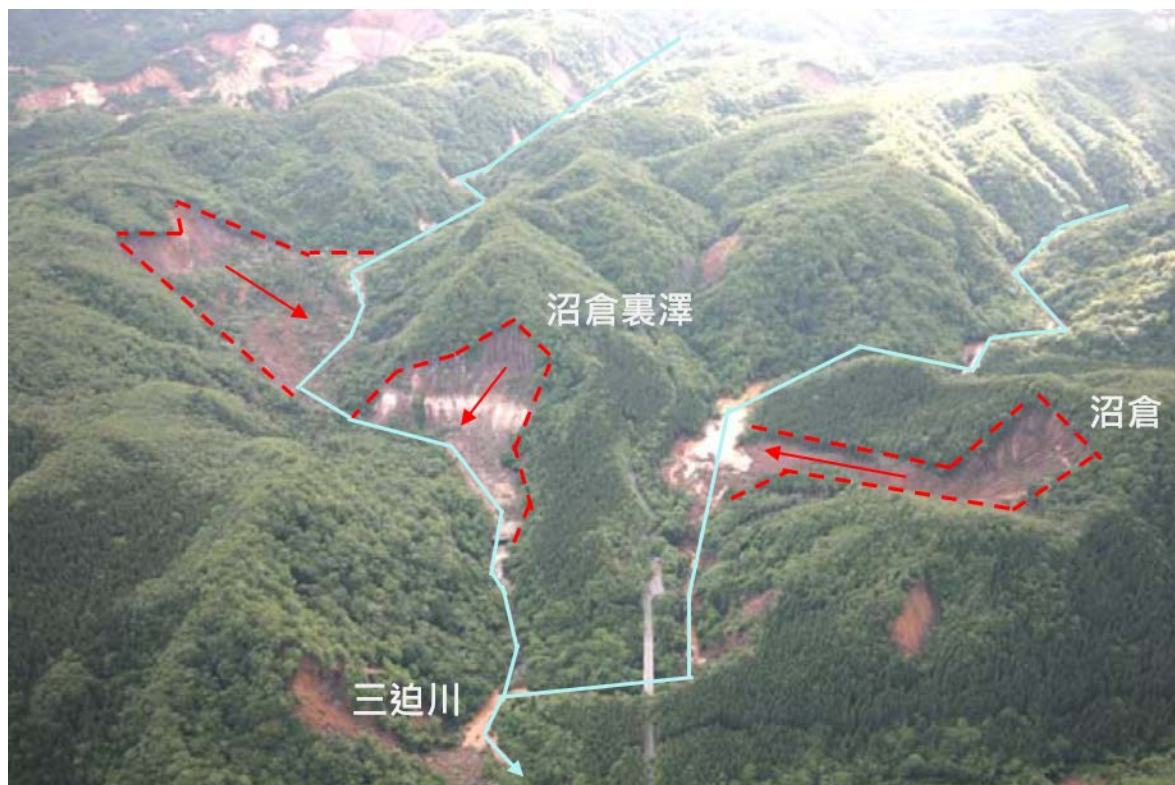
圖 5-27 沼倉地區堰塞湖影像

三迫川上游形成了兩個堰塞湖，分別是沼倉地區堰塞湖和沼倉裏澤堰塞湖，沼倉地區堰塞湖天然壩最大長度約為 300 公尺、最大寬度約為 120 公尺，崩落土砂量約為 27 萬立方公尺。沼倉裏澤地區堰塞湖天然壩最大長度約為 560 公尺、最大寬度約為 160 公尺，崩落土砂量約為 119 萬立方公尺(如圖 5-27)，緊急處置作為如下所述。

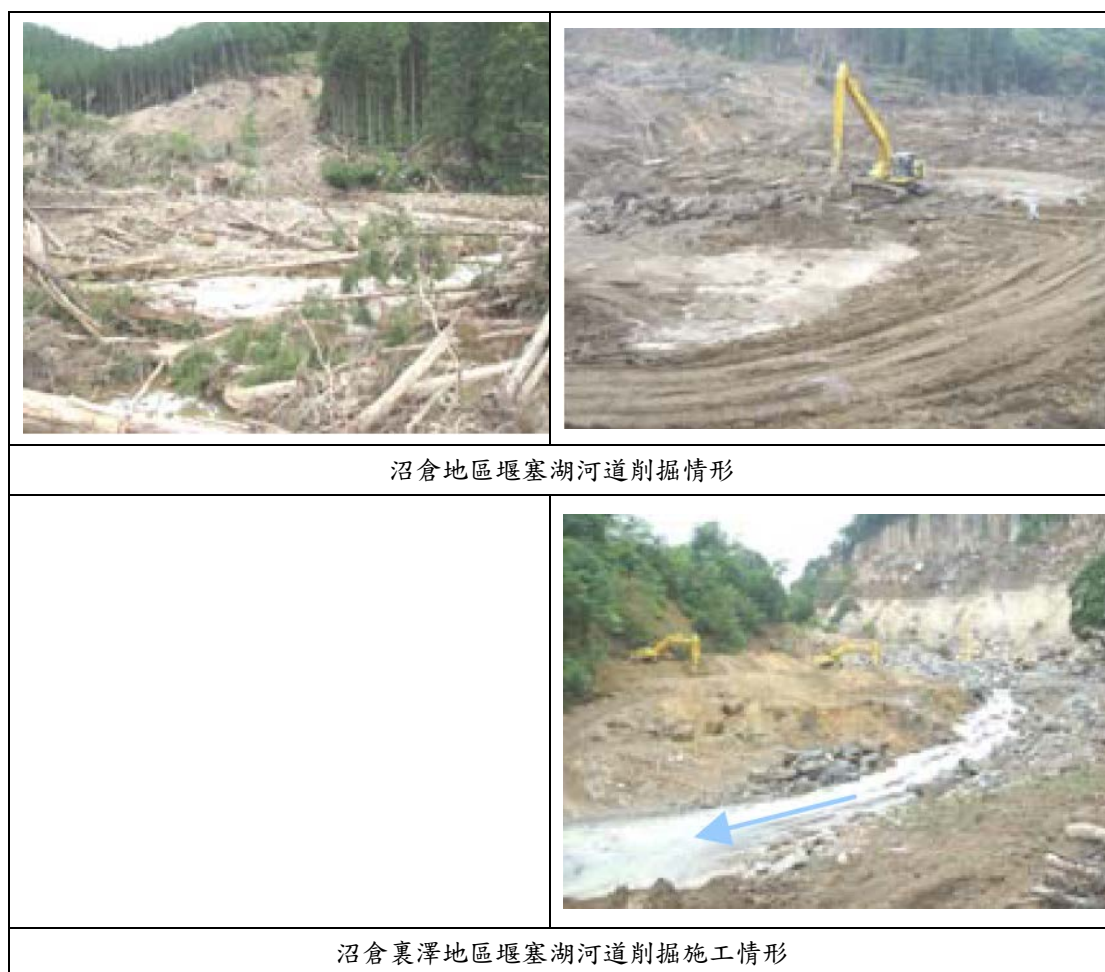
圖 5-28 沼倉地區河道削掘施工情形

為了避免未來再度發生降雨造成崩塌區土石流出，危及堰塞湖下游安全性，進行河道削掘工程，確保河道流路暢通，沼倉裏澤地區堰塞湖從 2008 年 7 月 9 日施工，於 8 月 30 日完工，完工之排水路長度 185 公尺，寬度 10 公尺；沼倉地區從 2008 年 7 月 25 日著手進行，於 9 月 10 日完工，河道削掘長度 120 公尺，寬 10 公尺。

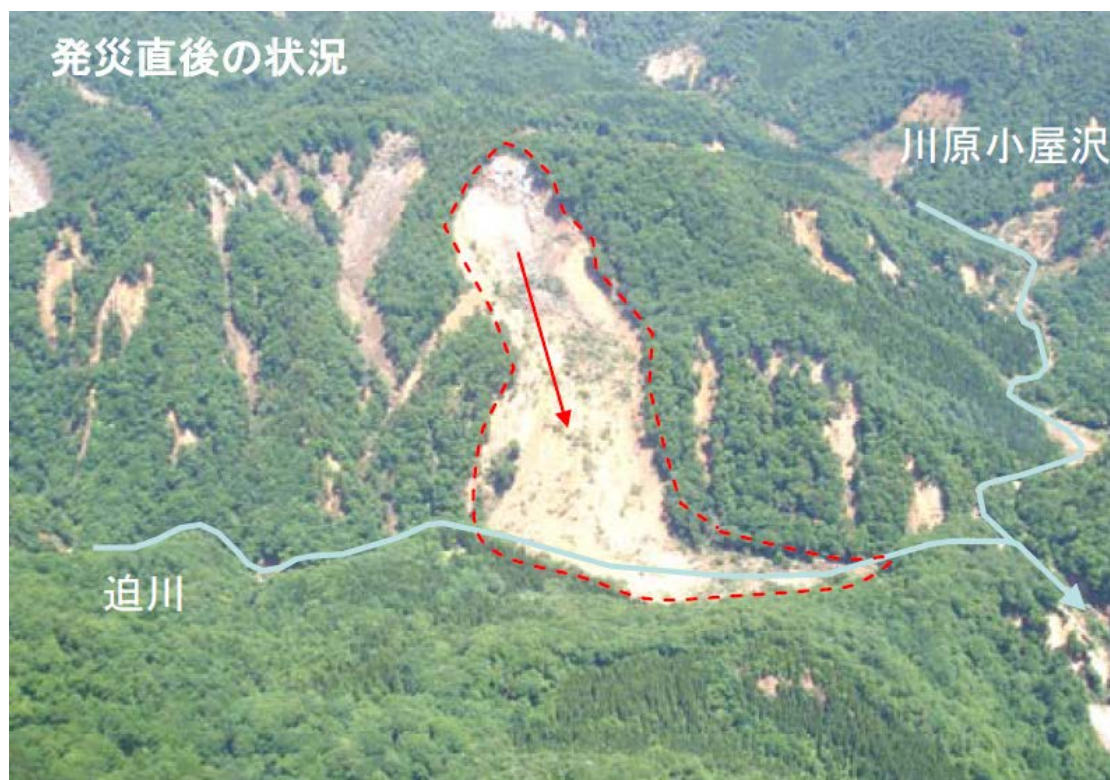
圖 5-29 湯之倉地區堰塞湖影像

宮城縣湯之倉溫泉地區堰塞湖天然壩最大長度約為 660 公尺、最大寬度約為 90 公尺，崩落土砂量約為 81 萬立方公尺，災時堰塞湖區最大蓄水量約為 46.2 萬立方公尺(圖 5-29)。緊急處置作為如下所述。

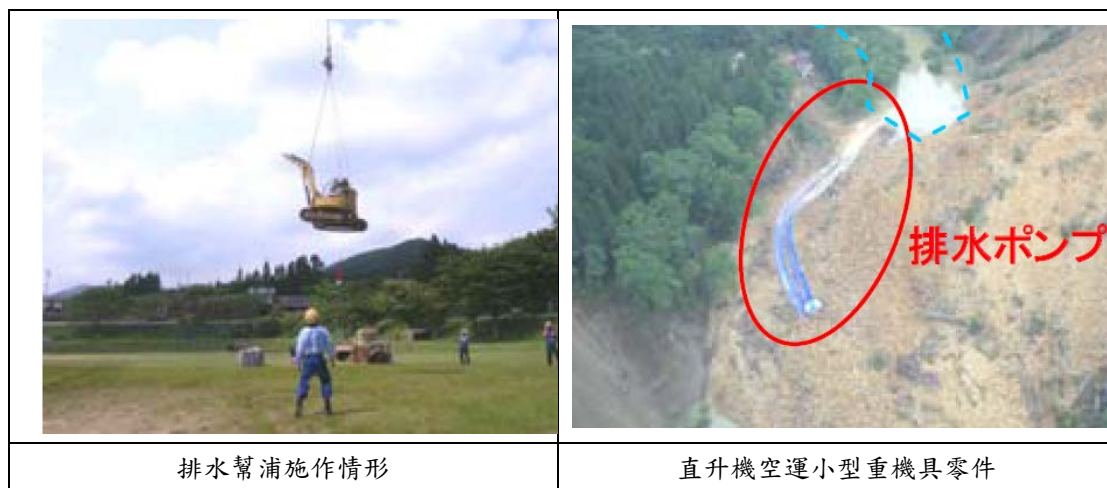
圖 5-30 湯之倉溫泉地區堰塞湖緊急施工作業情形

在臨時排水路完工之前，設置抽水幫浦協助降低堰塞湖水位(如圖 5-30)，於 2008 年 7 月 5 日開始進行緊急排水工程。

在堰塞湖區並無重機具可以通行搬運的道路，因此利用直升機搬運小型重機具進入現地進行組裝(如圖 5-30)，開始著手進行臨時排水路施工。

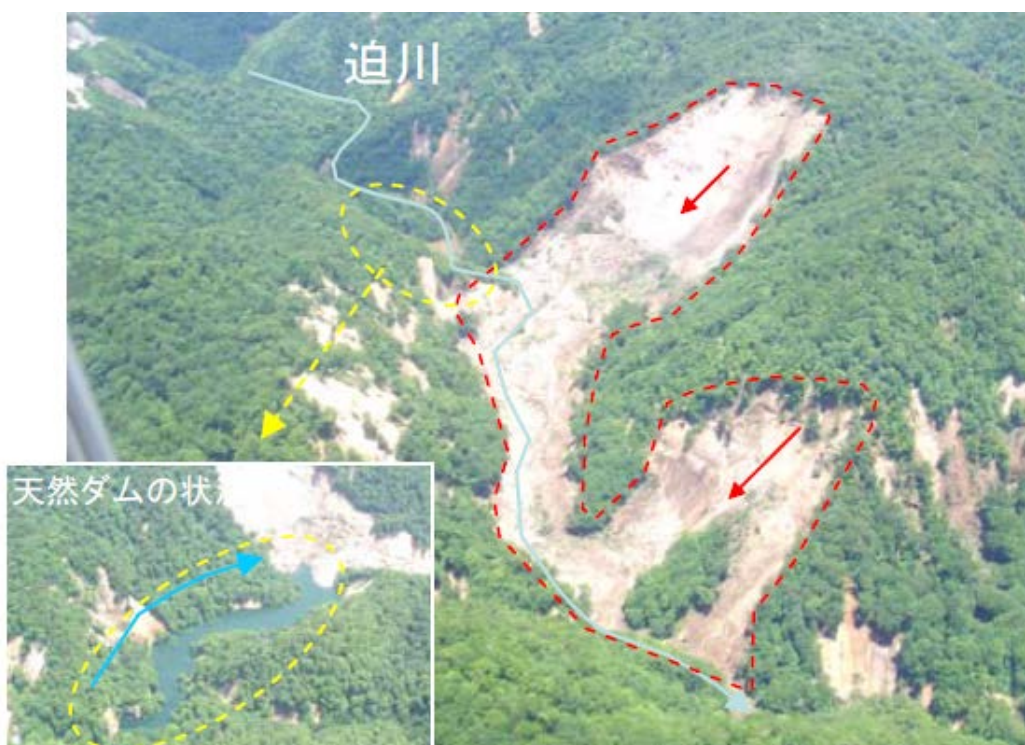
圖 5-31 湯浜地區堰塞湖影像

宮城縣湯浜地區堰塞湖天然壩最大長度約為 1,000 公尺、最大寬度約為 200 公尺，崩落土砂量約為 216 萬立方公尺，災時堰塞湖區最大蓄水量約為 78 萬立方公尺(圖 5-31)。緊急處置作為如下所述。

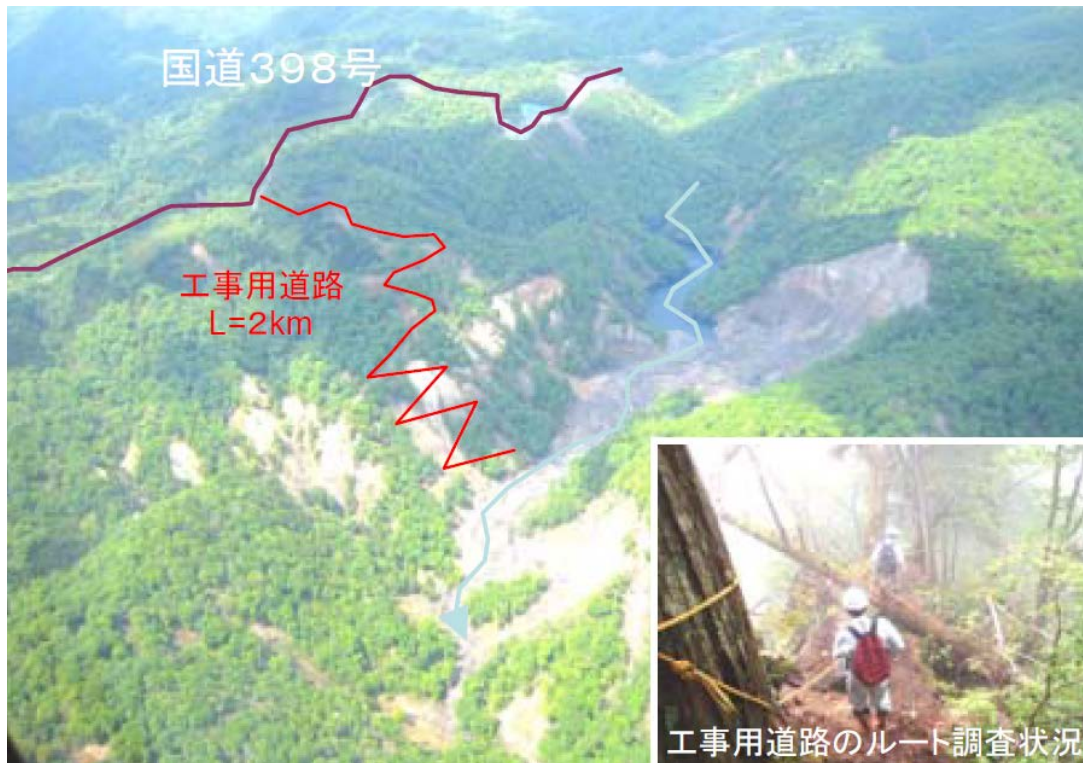
圖 5-32 湯浜地區施工用道路建設情形

排水路施工是湯浜地區堰塞湖主要的應變對策，但是因天然壩所在地無可供重機具進入的道路，險峻的地形和地質條件讓施工用道路的選擇及建設相當費時，直到2009年4月完工後，才開始正式進行河道整治工程。

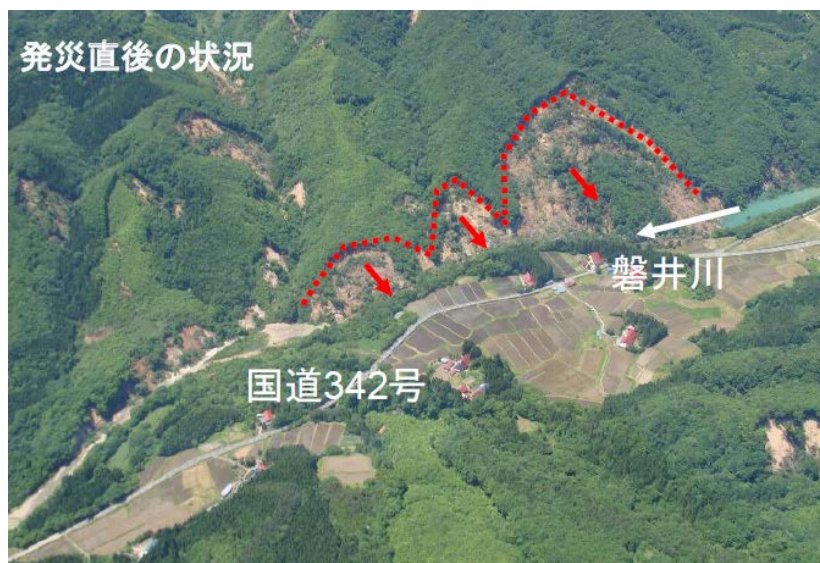
圖 5-33 市野野原地區堰塞湖影像

岩手縣市野野原地區堰塞湖因坡面多個崩塌阻塞磐井川而形成，天然壩最大長度約為 700 公尺、最大寬度約為 200 公尺，崩落土砂量約為 173 萬立方公尺 (圖 5-33)。緊急處置作為如下所述。

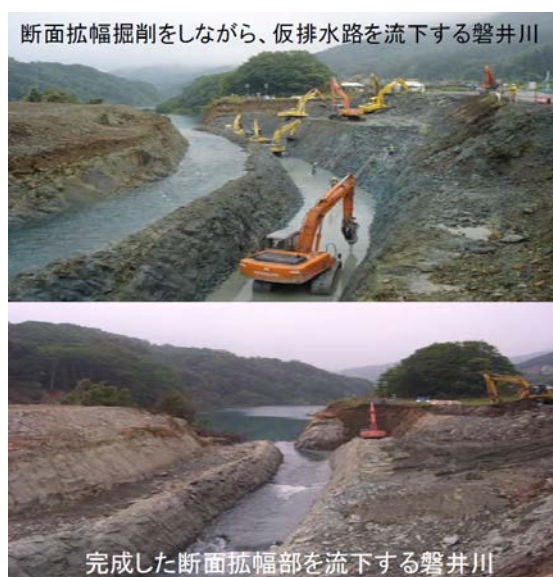
圖 5-34 市野野原地區河道削掘及臨時排水路工程

在進行河道削掘的同時，利用臨時排水路加速排出堰塞湖湖區水位(如圖 5-34)。

在利用臨時排水路排水的同時，持續進行河道削掘工程，確保河川流路，挖掘完成後的河道如圖 5-34。

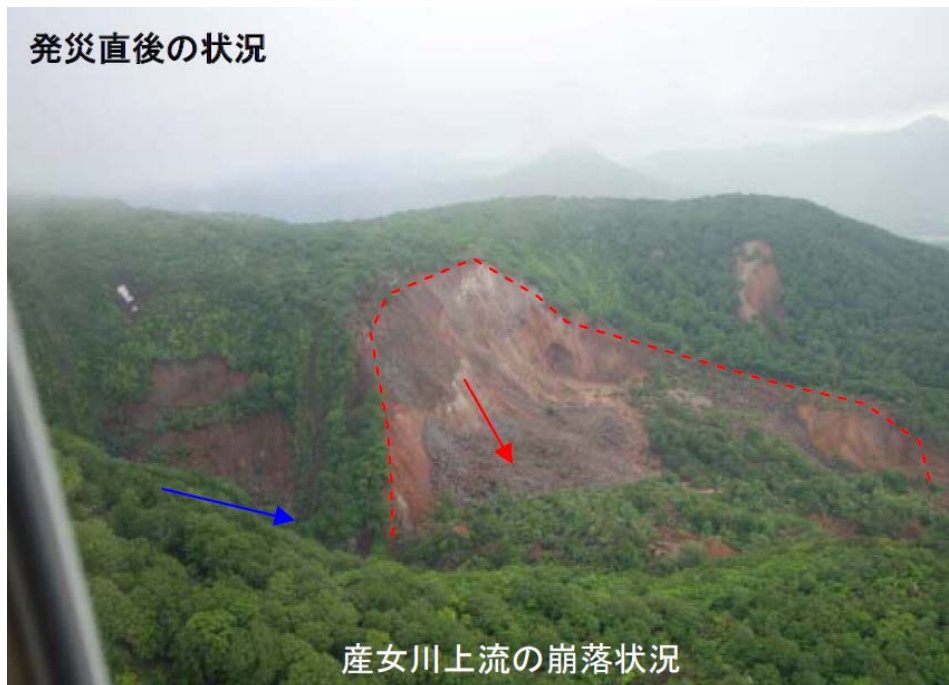
圖 5-35 產女川地區堰塞湖上游崩塌影像

岩手縣產女川地區堰塞湖因坡面崩塌阻塞產女川而形成，天然壩最大長度約為 260 公尺、最大寬度約為 200 公尺，崩落土砂量約為 1260 萬立方公尺（圖 5-35）。緊急處置作為如下所述。

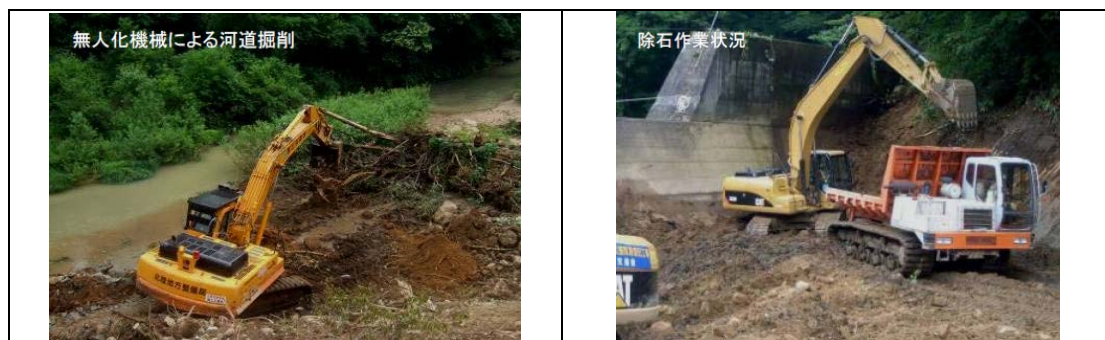
圖 5-36 產女川地區河道削掘及除石施工作業情形

在天然壩區利用無人化機械進行河道削掘及除石工程，確保河道流路通水（如圖 5-36）。

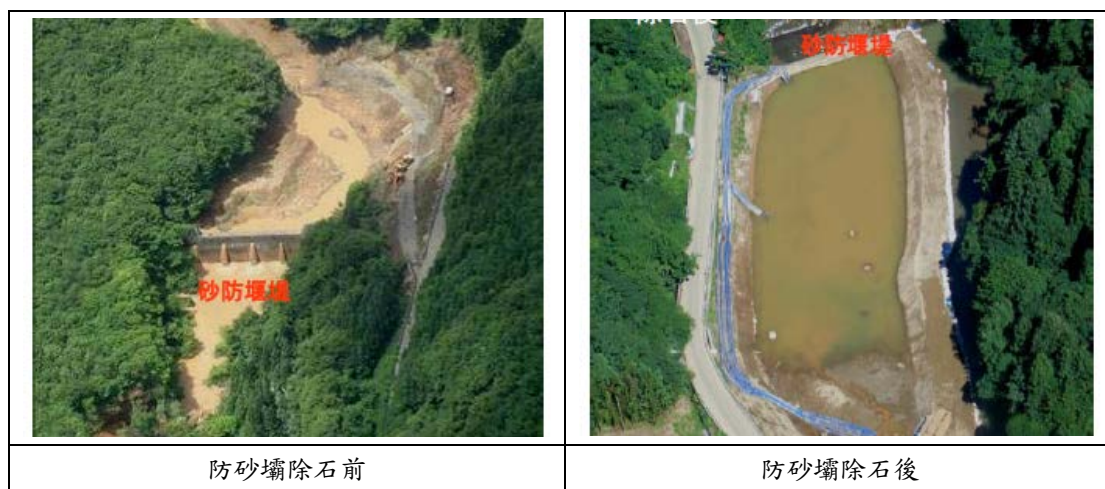
圖 5-37 產女川地區防砂壩清淤工程

針對產女川下游既有防砂壩進行清淤工程，確保防砂壩容量以應對未來降雨時上游崩塌土砂變成土石流危及下游(如圖 5-37)。

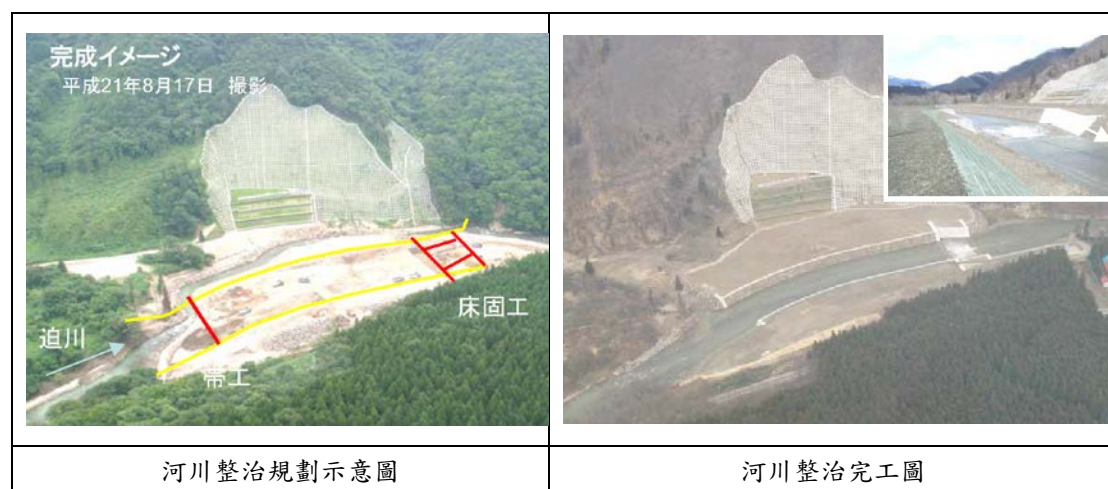
圖 5-38 淺布地區中長期工程

宮城縣淺布地區河道整治工程從 2009 年 2 月 18 日動工，至 2010 年 3 月 10 日完工，共完成一組帶工及一組固床工，以及護岸工程(如圖 5-38)。

除了河道整治工程外，亦進行崩塌坡面穩定工程，降低崩塌坡面土體崩落再次阻塞河道(如圖 5-38)。

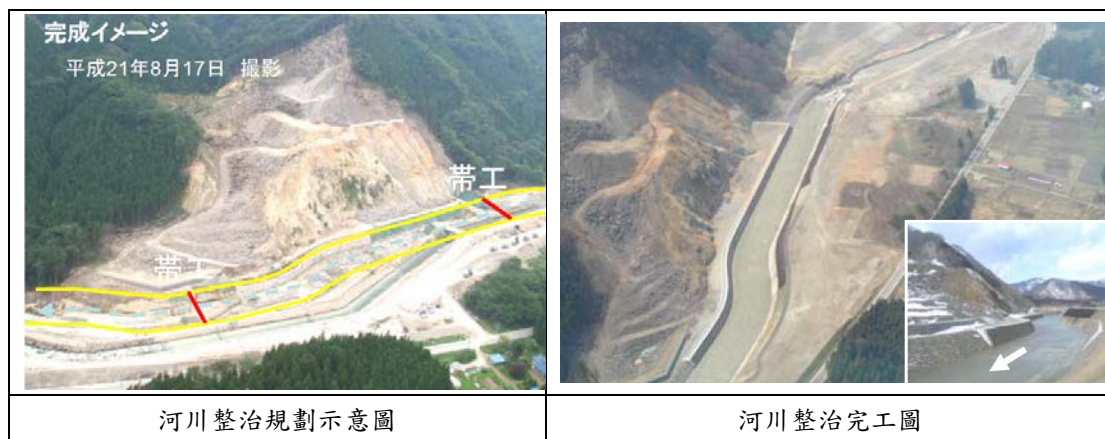
圖 5-39 小川原地區中長期工程

宮城縣小川原地區河道整治工程從 2009 年 2 月 6 日動工，至 2010 年 3 月 10 日完工，共完成兩組帶工以及護岸工程(如圖 5-39)。

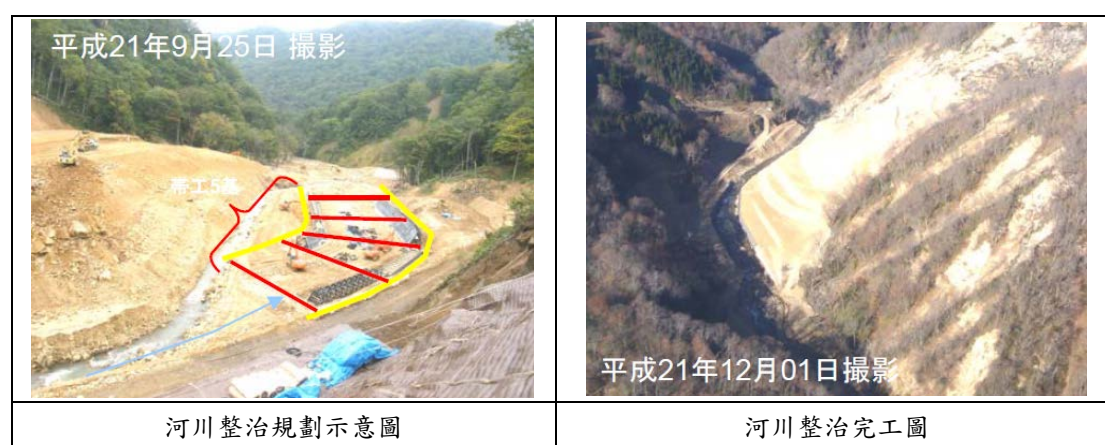
圖 5-40 湯之倉溫泉地區中長期工程

宮城縣湯之倉溫泉地區河道整治工程從2008年8月4日動工，至2009年11月30日完工，共完成五組帶工以及護岸工程(如圖5-40)。

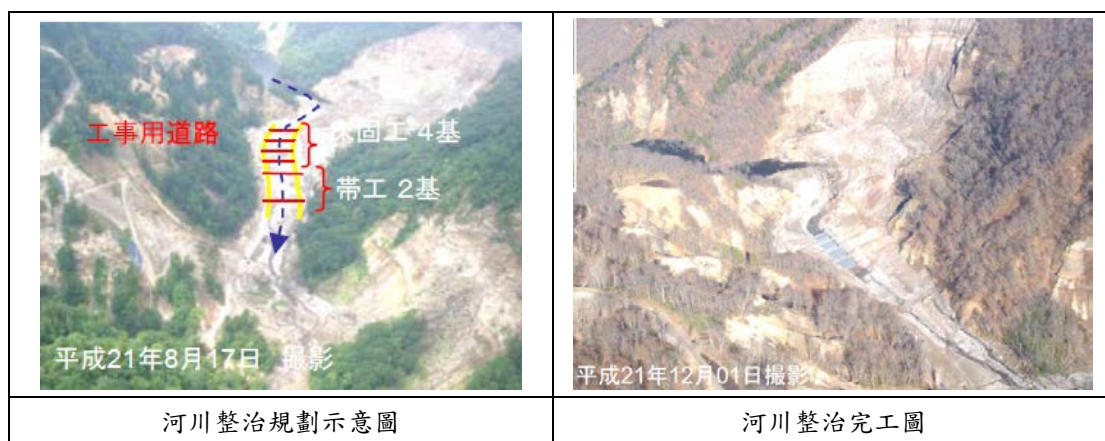
圖 5-41 湯浜地區中長期工程

宮城縣湯浜地區河道整治工程從 2009 年 4 月 13 日動工，至 2009 年 12 月 15 日完工，共完成四組固床工、兩組帶工以及護岸工程(如圖 5-41)。

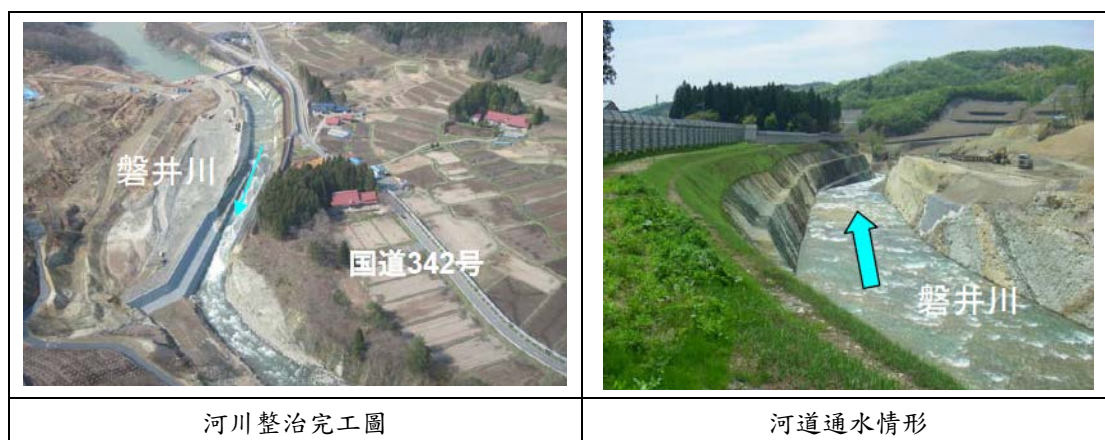
圖 5-42 市野野原地區中長期工程

岩手縣市野野原地區河道整治工程從 2009 年 1 月 30 日動工，至 2010 年 3 月 25 日完工，復原舊有河道通洪斷面及增加護岸 (如圖 5-42)。

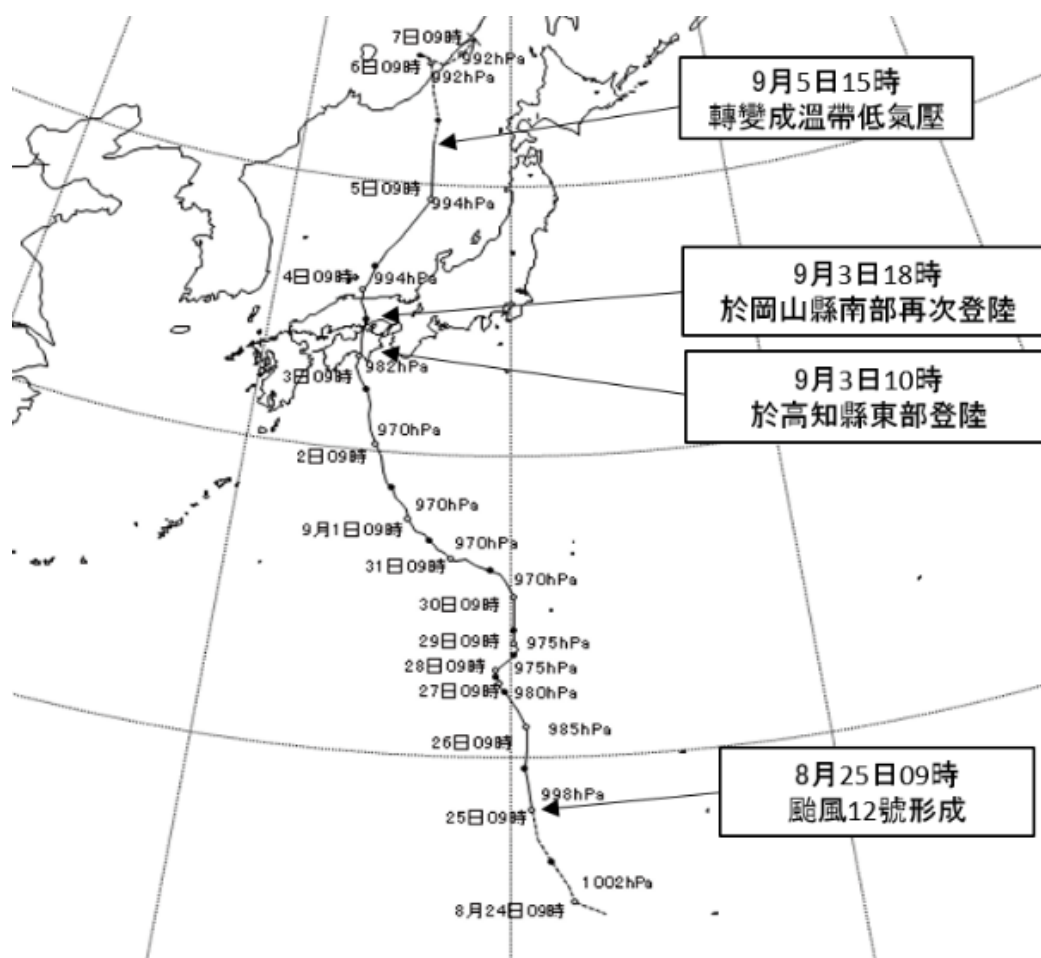
圖 5-43 2011 年颱風 12 號侵襲日本路徑圖

8 月 25 日 9 時馬里亞納群島西方海面上生成第 12 號颱風，30 日在小笠原群島附近發展成強烈颱風，9 月 2 日逐漸向四國逼近，3 日 10 點左右從高知縣東部登陸，4 日出海後在隔日於日本海中部轉換成溫帶低氣壓(如圖 5-43)。因為是大型颱風移動速度緩慢，颱風外圍環流持續影響西日本，從 8 月 30 日 17 時開始到 9 月 5 日 24 時在紀伊半島附近下了超過 1000 毫米，佔了年平均降雨量的六成，奈良縣上北山村上北山總降雨量達 1814.5 毫米，72 小時內降雨即達 1652.5 毫米，是日本自 1976 年開始進行降雨觀測以來之最高紀錄，部分區域總降雨量甚至超過 2000 毫米，加上颱風在太平洋上造成強風，平均風速達 20 公尺，波高超過 6 公尺，日本氣象廳發布各種防災氣象情報並且呼籲各單位警戒。

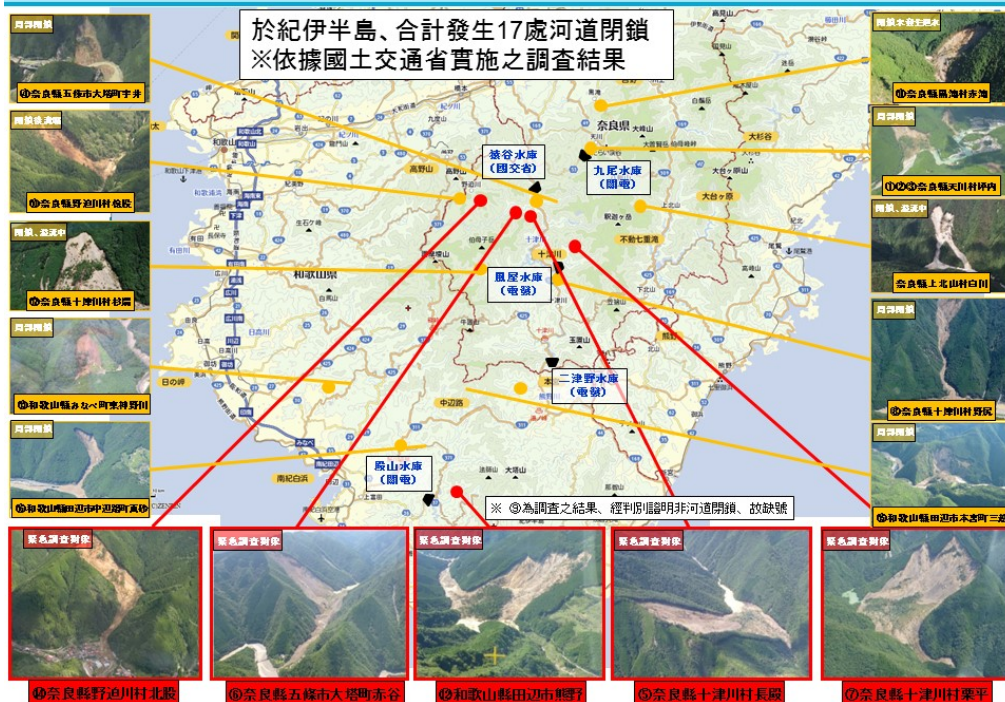
圖 5-46 紀伊半島 17 處堰塞湖分布圖

因2011年颱風12號發生河道閉鎖處

本次颱風造成土砂災害、淹水、河川氾濫等災害，埼玉縣、三重縣、兵庫縣、奈良縣、和歌山縣、廣島縣、德島縣、香川縣、愛媛縣等地紛紛傳出災情，共計 82 名死亡 16 名失蹤；從北海道到四國發生廣域的住家淹水、農田浸水造成農林水產業的損失、鐵路停駛造成交通運輸中斷等災情(如圖 5-44、圖 5-45)，此外，和歌山縣及奈良縣因為豪雨造成山崩形成了 17 堰塞湖(如圖 5-46)，各地皆設置警戒區域禁止民眾進入並保持高度警戒。

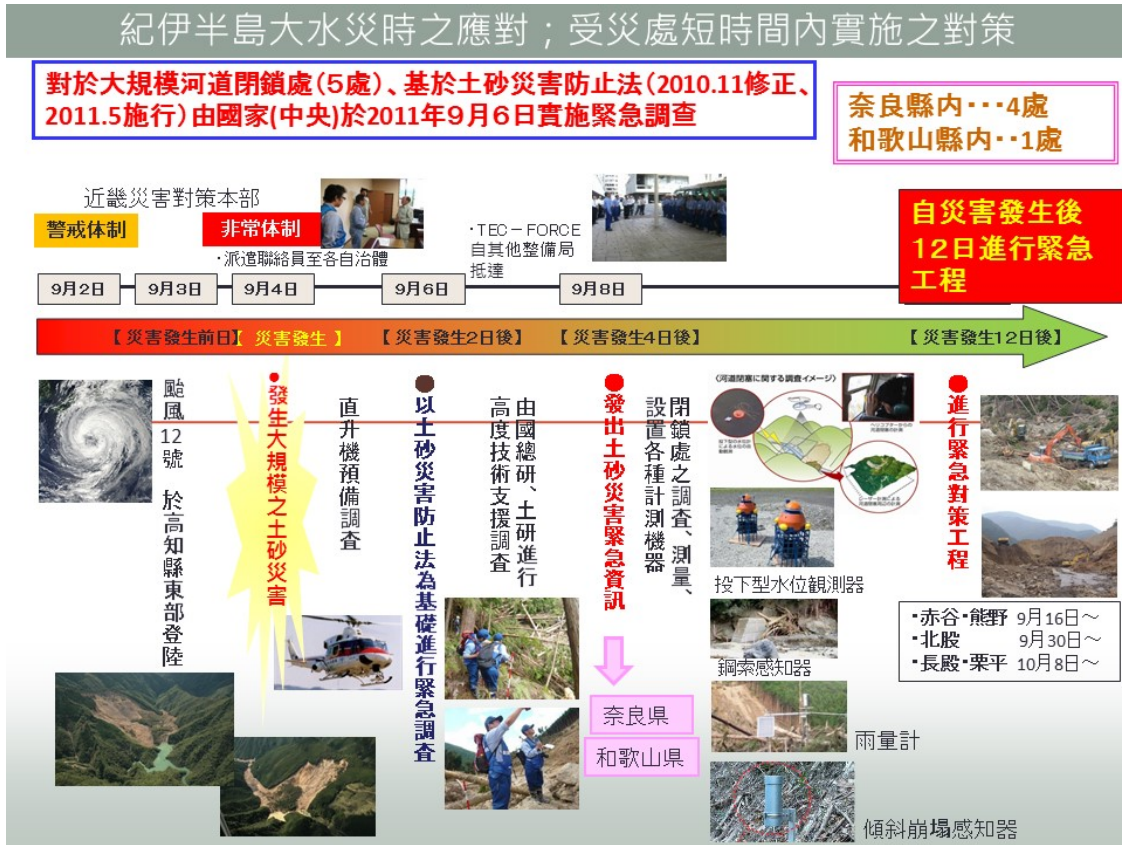
圖 5-47 紀伊半島堰塞湖處置時間軸

9月12日再次發布4個大型堰塞湖的土砂災害緊急情報，提供精度更高的各項調查分析結果，9月13日在調查奈良縣熊野川流域時，發現1處新的大型堰塞湖，開始進行緊急調查，9月15日發布最新1處大型堰塞湖的土砂災害緊急情報，從災害發生後12日(9月16日)開始，陸續進行各處堰塞湖之緊急工程對策(圖5-47)。

在紀伊半島形成的17個堰塞湖裡有5個符合由國土交通省進行處置標準，包含奈良縣野迫川北股、奈良縣五條市大塔町赤谷、和歌山縣田邊市熊野、奈良縣十津川村長殿、以及奈良縣十津川栗平(圖5-47)。

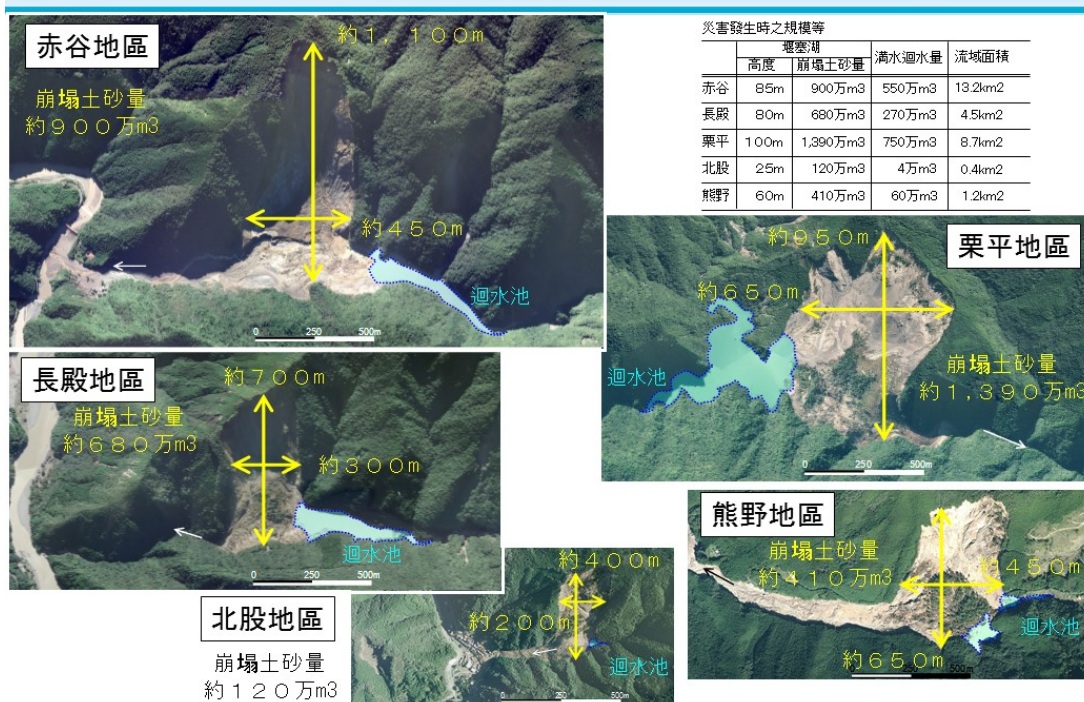
圖 5-48 5 處大型堰塞湖概況

為了在第一時間掌握堰塞湖狀況，國土交通省在9月5日凌晨利用德國的高解析度 TerraSAR-X 衛星影像，以奈良縣十津川村為中心進行判釋，下午啟用直升機調查長殿地區的堰塞湖，但是因為多雲狀況無法獲得確切資訊，於晚間再度利用衛星影像進行判釋確認，判釋了包含長殿、赤谷、栗平以及其他8處疑似堰塞湖的地點，於9月6日利用直升機前往各地進行調查確認，利用雷射測距儀以及GPS等機具，確認天然壩位置以及進行相關量測，由國土交通省進行處置應變的5個大型堰塞湖概況如圖5-48。

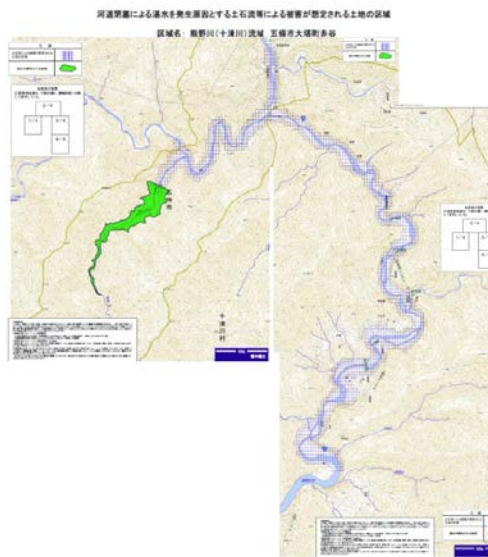
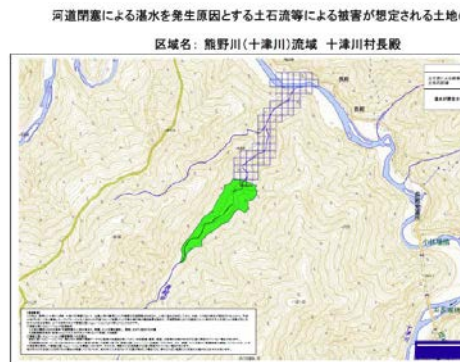
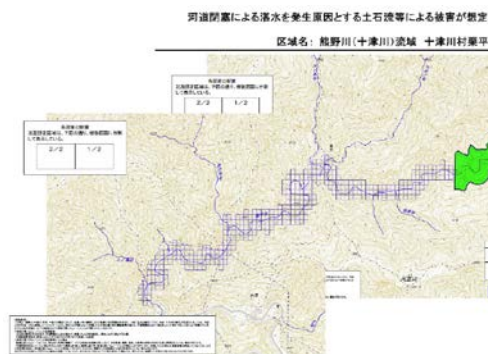
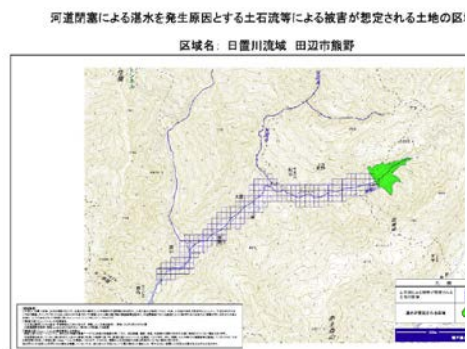
圖 5-49 土砂災害影響範圍推測情報(2011 年 9 月 8 日發布)

水位、天然壩上游雨量觀測資訊、緊急工程實施狀況、以及其他災害等資訊，作為後續進行疏散必要的重要根據，由地方整備局利用 email 以及傳真等方式直接通知各級地方政府，並利用記者會、網路、簡訊、廣播、報紙等多樣化的途徑將資訊傳達給一般民眾。9 月 8 日國土交通省近畿地方整備局於依據直升機調查以及數值模擬結果，發布土砂災害緊急情報，包含赤谷、長殿、栗平以及熊野等地區的重大土砂災害影響範圍推測(如圖 5-49)，土砂災害情報需要依據調查處置成果持續更新，以確保相關單位及人員可以隨時得知最新資訊。

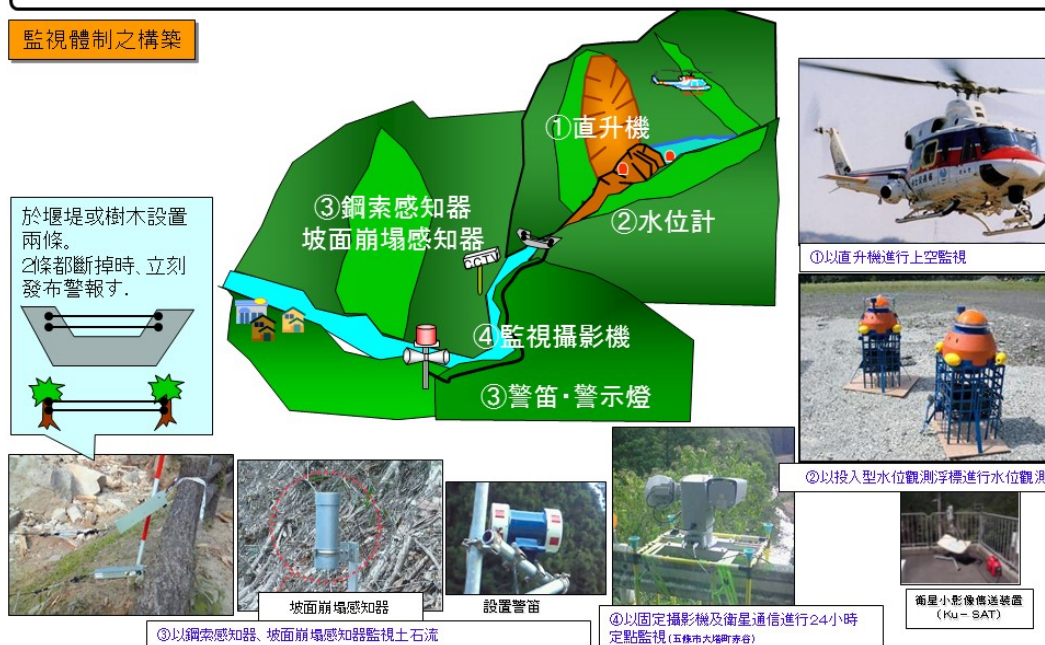
圖 5-50 紀伊半島堰塞湖區監測體制建構

根據緊急調查結果，國土交通省也分別在 5 個堰塞湖區域設置各種緊急監測設備，以進行堰塞湖區周邊雨量監測、上游入流量監測、湖區水位監測、天然壩下游流量監測、以及崩塌地監測等(如圖 5-50)。

· 直升機監視、監視攝影機、水位計、雨量計、坡面崩塌感知器、警示燈·警笛之設置或與氣象台合作藉由雨量預測等、構築強而有力之監視體制

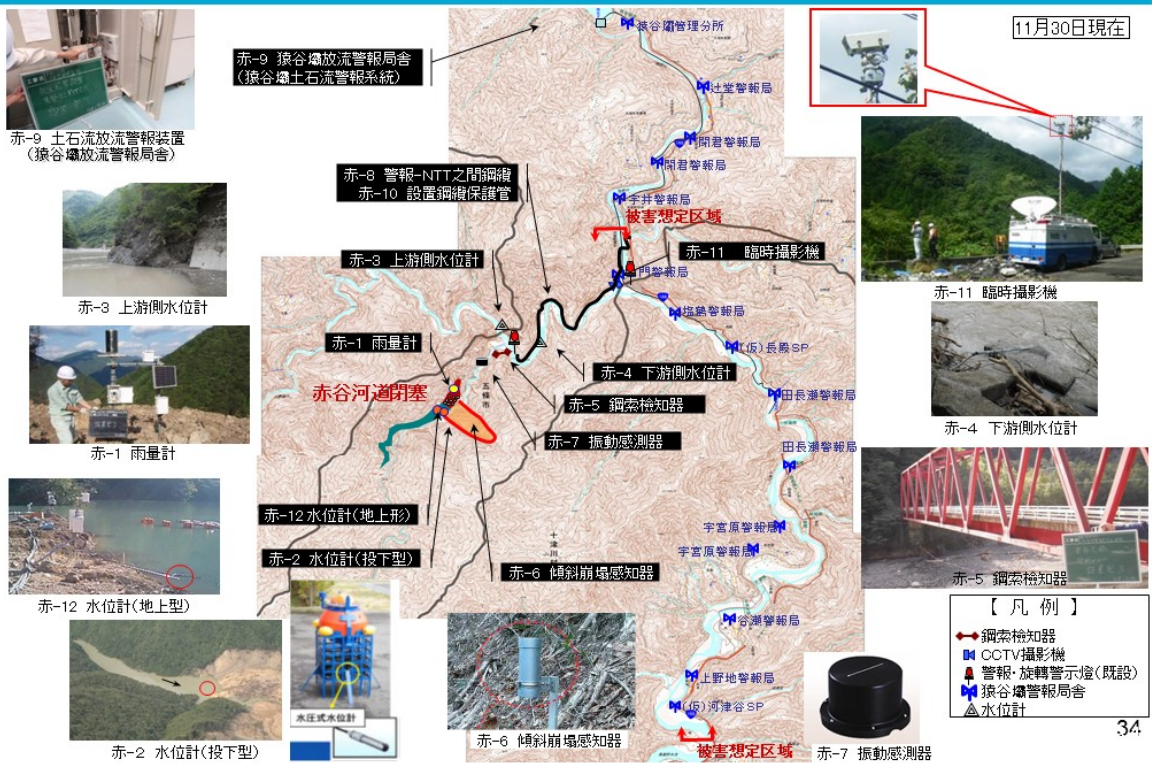
圖 5-51 赤谷地區觀監測機計配置圖

以赤谷地區的監測為利進一步說明堰塞湖監測體制配置(如圖 5-51)，現地的監測設備包含雨量計(監測堰塞湖區周邊降雨情形)、3 個水位計(分別於湖區、上游側、以及下游測各設置 1 個，以進行上游入流量監測、湖區水位監測、以及天然壩下游流量監測)、2 個投入型水位觀測浮標(於 9 月 8 日投入 1 號機，後來因為

緊急工程需求在湖區另一處投入 2 號機協助進行堰塞湖湖區水位
 監測，降雨、溢流、排水等因素造成之水位變動可從圖 5-52 中獲
 知)、傾斜崩塌感知器(監測崩塌坡面狀況)、鋼索檢知器以及震動
 感知器(監測是否有土石流或崩塌等)、以及臨時攝影機。

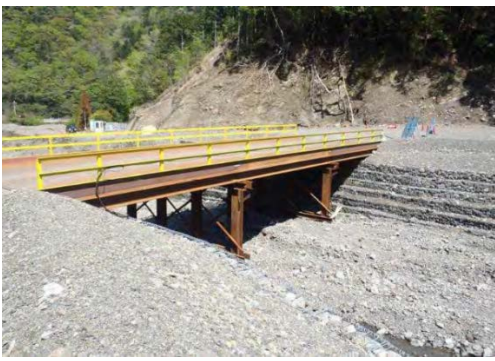
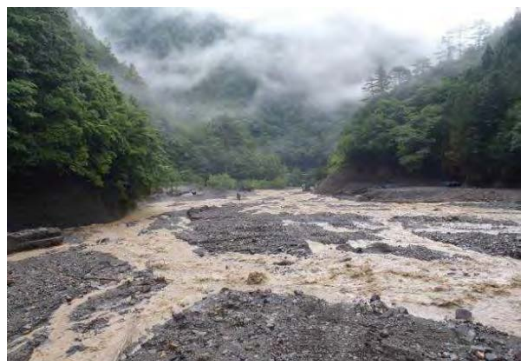
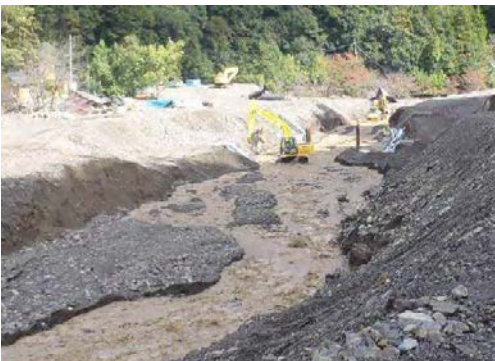
圖 5-53 赤谷地區施工用道路建設紀錄

赤谷地區原先設定在崩塌對向建造施工用道路，因為崩塌坡面不穩定，因此在遠離崩塌坡面較遠的地方建設便橋以及施工用道路，盡量降低崩塌坡面土砂流出對道路的影響。同時為了避免因為土砂流出河床持續變動造成施工用道路流失，持續在河床上進行土砂清淤工作(如圖 5-53)。

| <p>於崩塌對側設置施工用道路</p> | <p>便橋</p> |
| <p>土砂流出流路變動</p> | <p>清淤工程</p> |

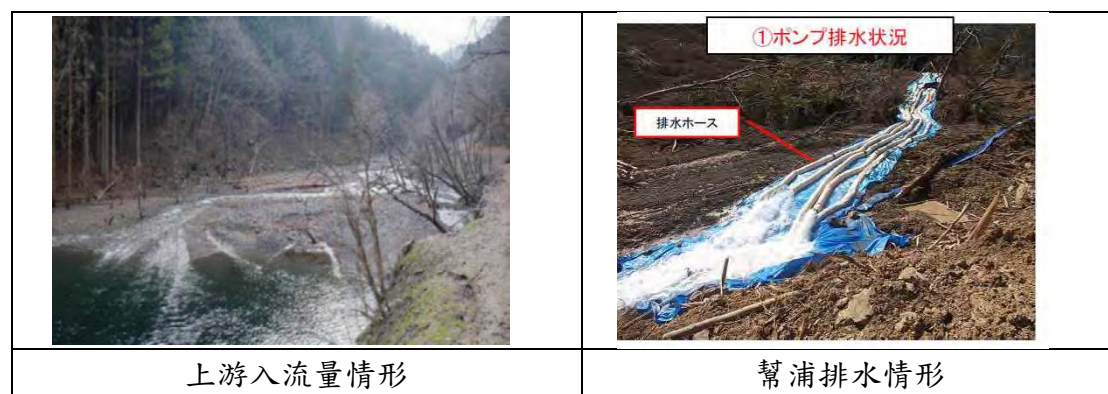
圖 5-54 赤谷地區幫浦排水紀錄

赤谷地區因為堰塞湖區上游入流量大，為了抑制水位上升而採用幫浦排水，但是因為幫浦排水能量有限，對抑制堰塞湖區水位上升的效用有限，主要是在施工用道路尚未建設完全，臨時排水路尚未設置之前之緊急之用(如圖 5-54)。

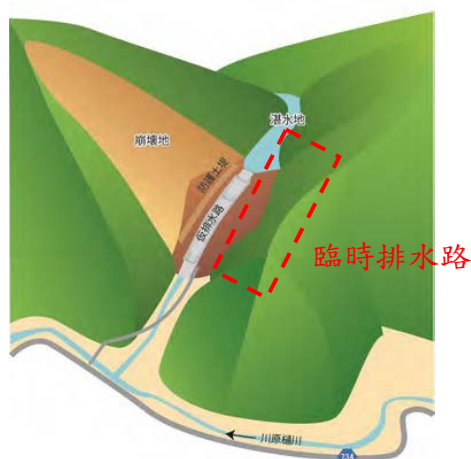
圖 5-55 赤谷地區臨時排水路設置圖

為了防止溢流侵蝕，赤谷地區因土砂流出量高，於臨時排水路下方另外設置暗渠排水管，確保排水路功能喪失時，還能抑制湖區水位上漲，在建造排水路的同時也會建造防護土堤避免崩塌土砂流入(如圖 5-55)。

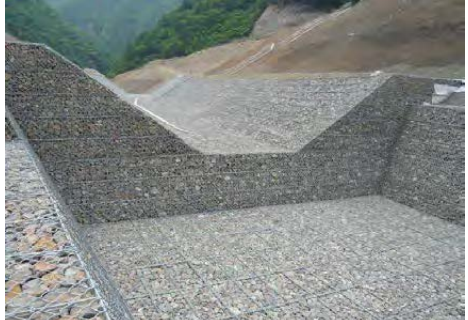
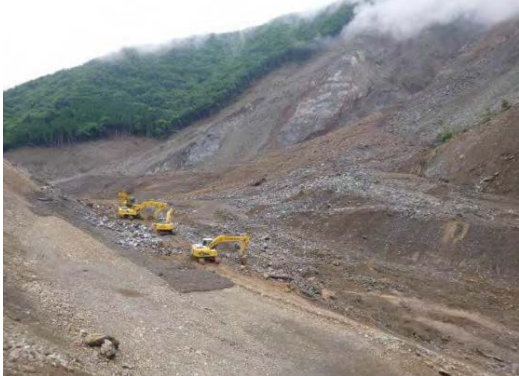
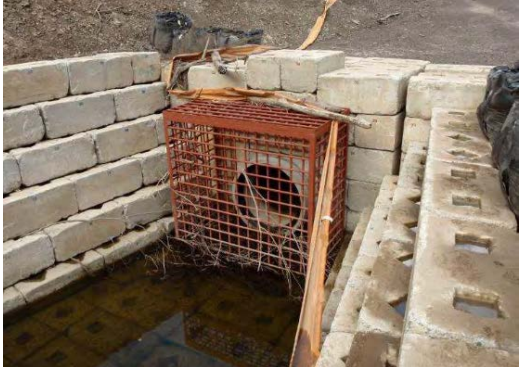
圖 5-56 赤谷地區臨時排水路設置紀錄

| <p>臨時排水路設置情形</p> | <p>臨時排水路設置情形</p> |
| <p>臨時排水路遭土砂掩埋</p> | <p>暗渠排水管設置情形</p> |
| <p>暗渠排水管入口補強</p> | <p>暗渠排水管排水情形</p> |
