壹、國內堰塞湖處置案例

國內最早的有較完整的堰塞湖紀錄為 1862 年的草嶺堰塞湖，從 1862 年開始，已發生之堰塞湖案例共計 75 處(如圖 4-1)，許多堰塞湖在來不及處置前就已潰決，或是經判斷後無立即危險且無保全對象而採持續觀察。國內堰塞湖多因降雨引起，土體運動型式以崩塌及土石流為主，多因溢流破壞而潰壞，或藉由工程控制進行堰塞湖處置。本章針對國內 4 個事件 8 個有處置紀錄的堰塞湖進行整理，內容包含誘發事件背景、堰塞湖處置時間軸、緊急應變紀錄、以及中長期應變紀錄。

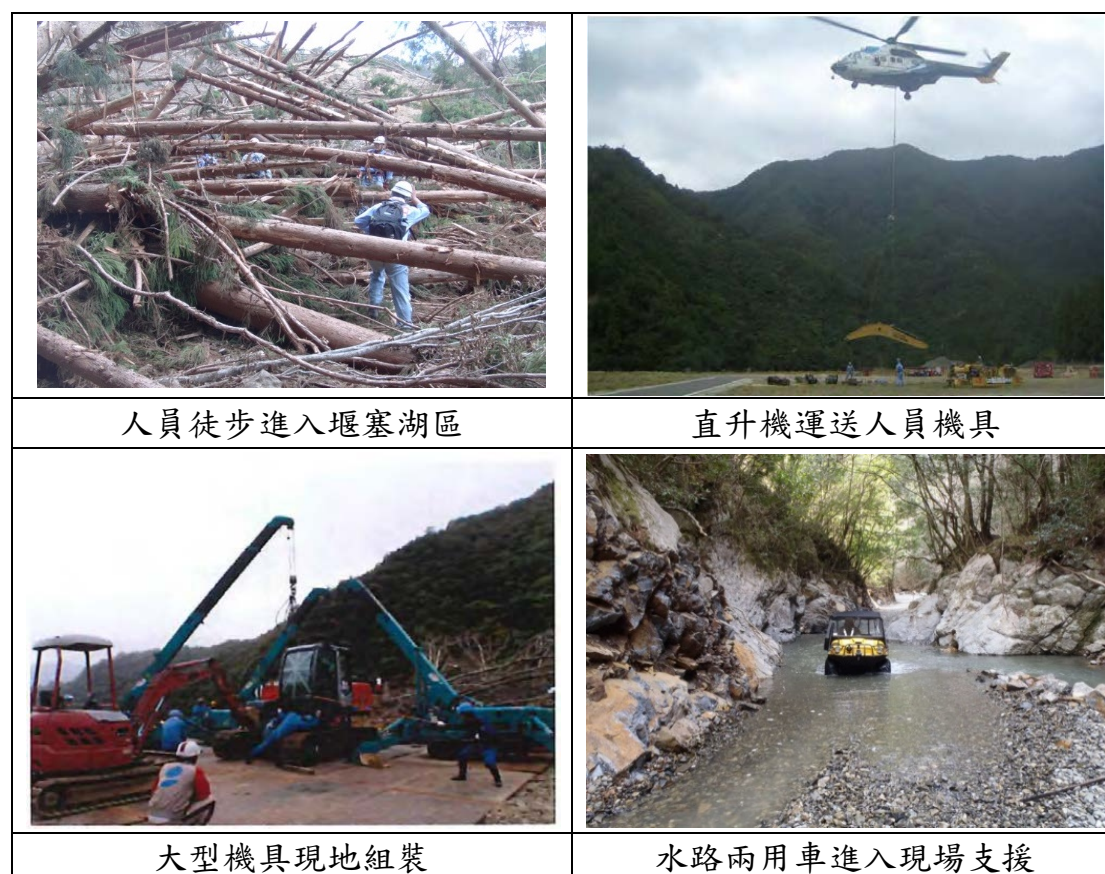
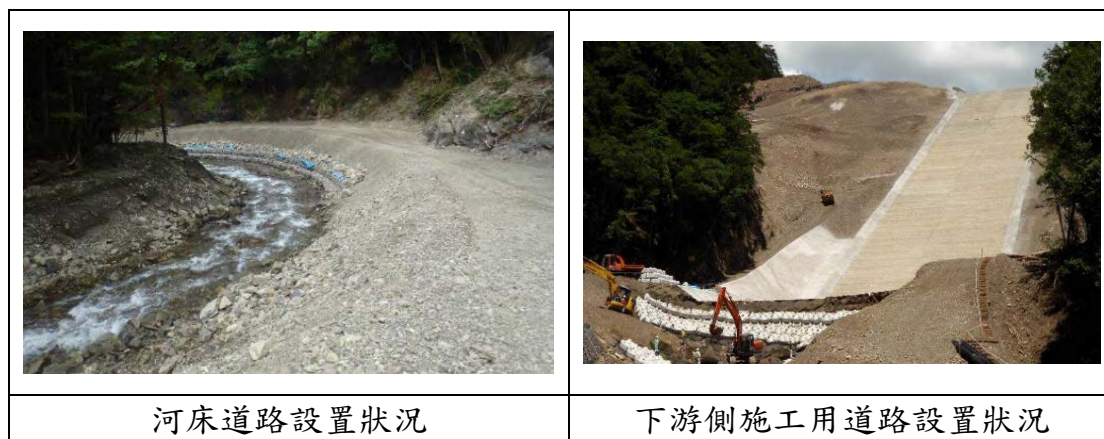
圖 5-57 栗平地區施工用道路建設紀錄

道路以利人員機具進入，最初利用直升機將各項資材機材送進去，大型機具則分解後於現地重新進行組裝，除此之外，為了提升作業效率，也利用水陸兩用車及雪地車等多樣的機具進行施工，此外亦盡速釐清土地所有權，避免建設施工道路時遭受阻撓（如圖 5-57）。

除了建設由下游進入堰塞湖鄰近的道路外，栗平地區的天然壩高達 100 公尺，為了能抵達天然壩壩頂，另外於天然壩下游側設置建設施工用道路如圖 5-57。

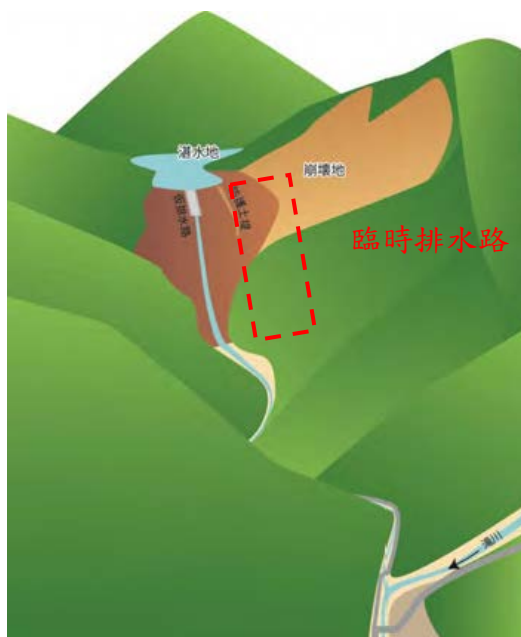
圖 5-59 栗平地區臨時排水路設置圖

栗平地區因為天然壩規模大，經判斷後確認臨時排水路即便在壩體正中間也不會影響崩塌地坡腳穩定度而設置(如圖 5-59)，盡可能在施工時減少施作土方量，排水路在設計時需要依據壩體形狀變化調整，舉例來說，坡度過大的地方需要進行填土降低坡度差異、進行地盤改良降低流速、為防止排水路下游處之侵蝕設置護床工等(如圖 5-60)。

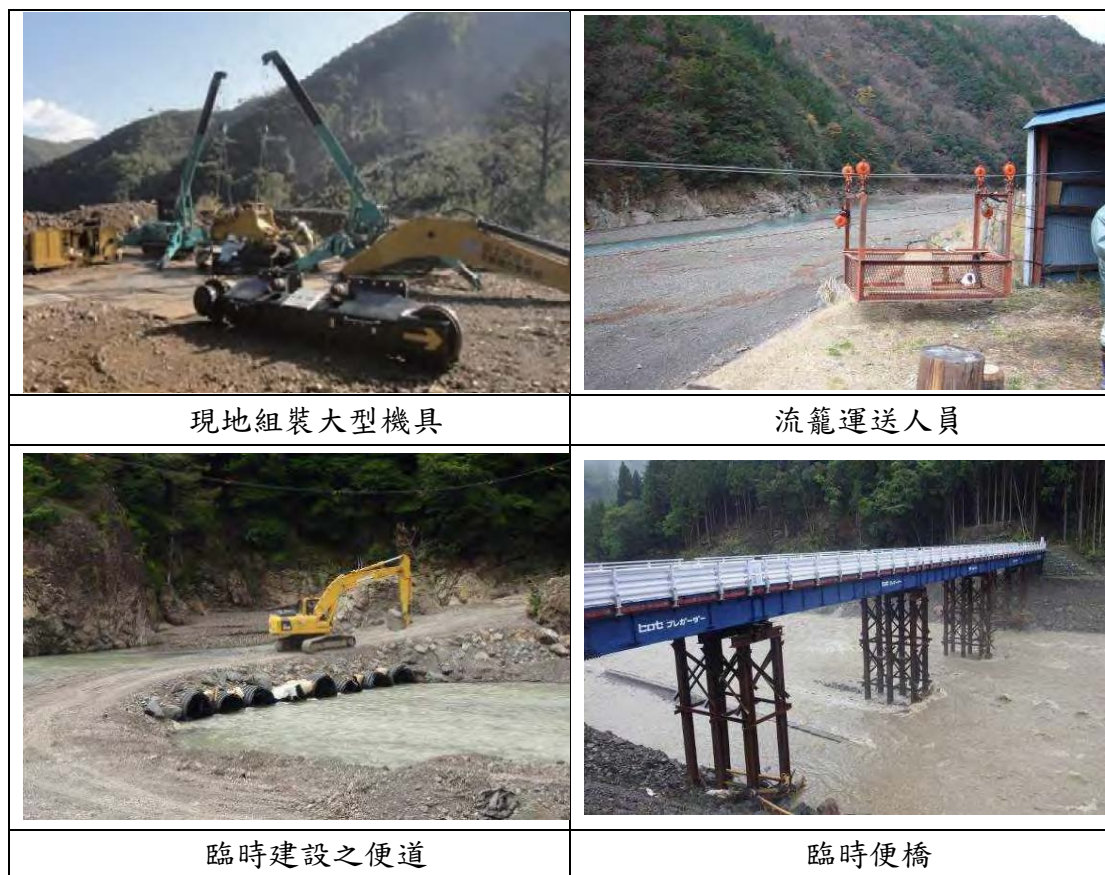
圖 5-61 長殿地區施工用道路建設紀錄

長殿地區的崩塌發生在國道 168 號熊野川對岸的溪流，並沒有跨越溪流的既存道路，因此，在渡河道路及便橋完成前，利用流籠跟直升機運送人員機具，施工道路建設會經過私人用地，只能短暫的取得用路同意，在地權遲遲無法變更之下，只能尋找替代方案，在其他的方面設臨時便橋(如圖 5-61)。

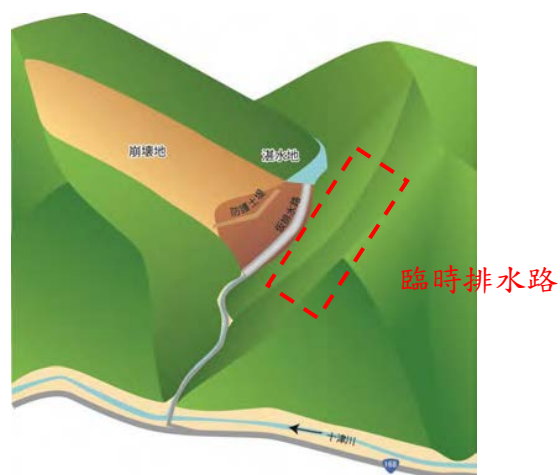
圖 5-62 長殿地區臨時排水路設置圖

長殿地區因為天然壩持續滲流，除了引導湖區水流流出之外，同時也需要確認湧水能夠安全流下，因此在湧水口設置水泥排水管，而後將臨時排水路設置在排水管上方，設想臨時排水路後方可能也會發生滲流而預留一些孔位，此外，持續監測湧水量、湧水位置、濁度、天然壩形狀變化、上游入流量等現地狀況（如圖 5-62）。

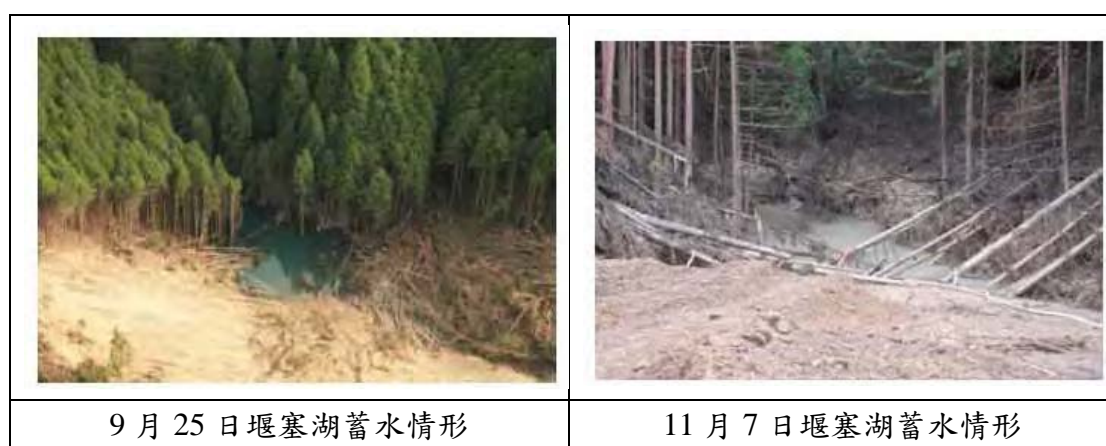
圖 5-65 北股地區幫浦排水紀錄

日時堰塞湖區仍有蓄水，在持續利用幫浦排水後，同年 11 月 7 日時已無蓄水(如圖 5-65)。

高額的發電機燃料費用是使用排水幫浦抽水面臨的主要問題，在北股地區因為鄰近聚落，由關西電力公司調整配電，在堰塞湖區進行通電設備整備，以降低燃料費用支出。

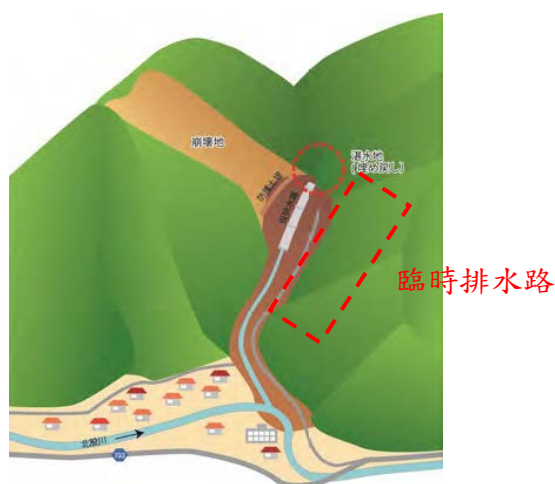
圖 5-66 北股地區臨時排水路設置圖

北股地區和赤谷地區類似，都面臨著土砂持續流出的狀況，因此在臨時排水路的設計上也另外增加暗渠排水管，並針對排水管入口進行補強作業，以便在土砂掩埋臨時排水路時能持續進行排水作業(如圖 5-66)，並於臨時排水路完成後建造防護土堤避免崩塌土砂流入損壞排水路。

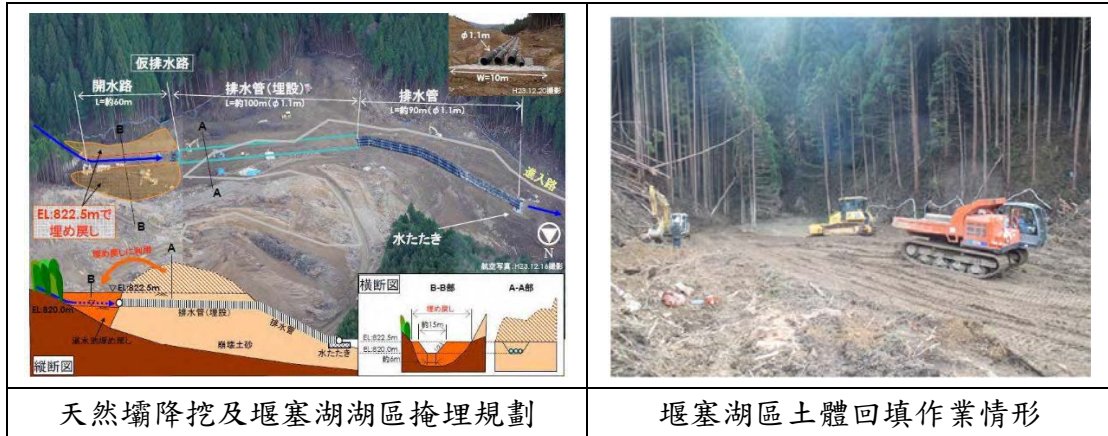
圖 5-68 北股地區天然壩降挖及堰塞湖湖區掩埋紀錄

為了降低堰塞湖溢流侵蝕及潰決的危險性，考量北股堰塞湖規模採用降挖及土體回填的方式，在土體回填的一個月內共投入 7,000 立方公尺的土砂，回填目標是希望該處以沼澤的狀態存在，為了讓工程可以在隔日繼續進行，回填的過程會混入混凝土進行土體改良強化地盤。

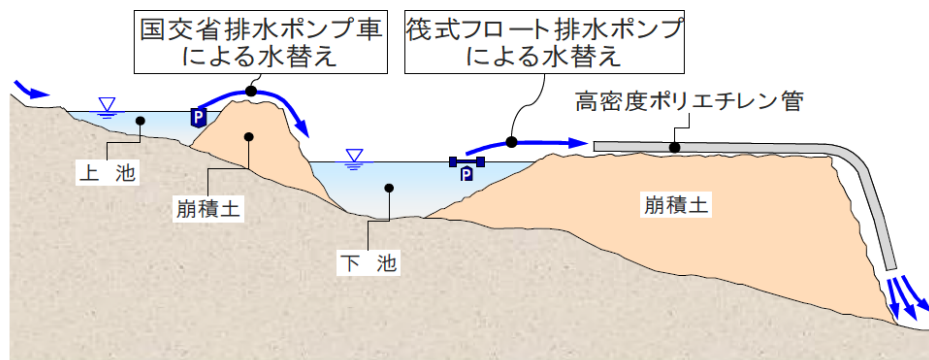
圖 5-69 熊野地區上下游堰塞湖幫浦排水規劃

熊野地區上游入流量較少，深層崩塌後形成 2 個堰塞湖，因此必須設置 2 組排水設備，因為施工用道路整備快速，上游側的堰塞湖區利用國土交通省的幫浦車進行抽水作業，下游側堰塞湖因為車輛通行困難，利用特殊機具設置筏式幫浦，依據 2 個堰塞湖區水位的變化持續進行調整(如圖 5-69、圖 5-70)。除此之外，也於兩個堰塞湖的土體間進行連通工程，解除上游側堰塞湖蓄水。

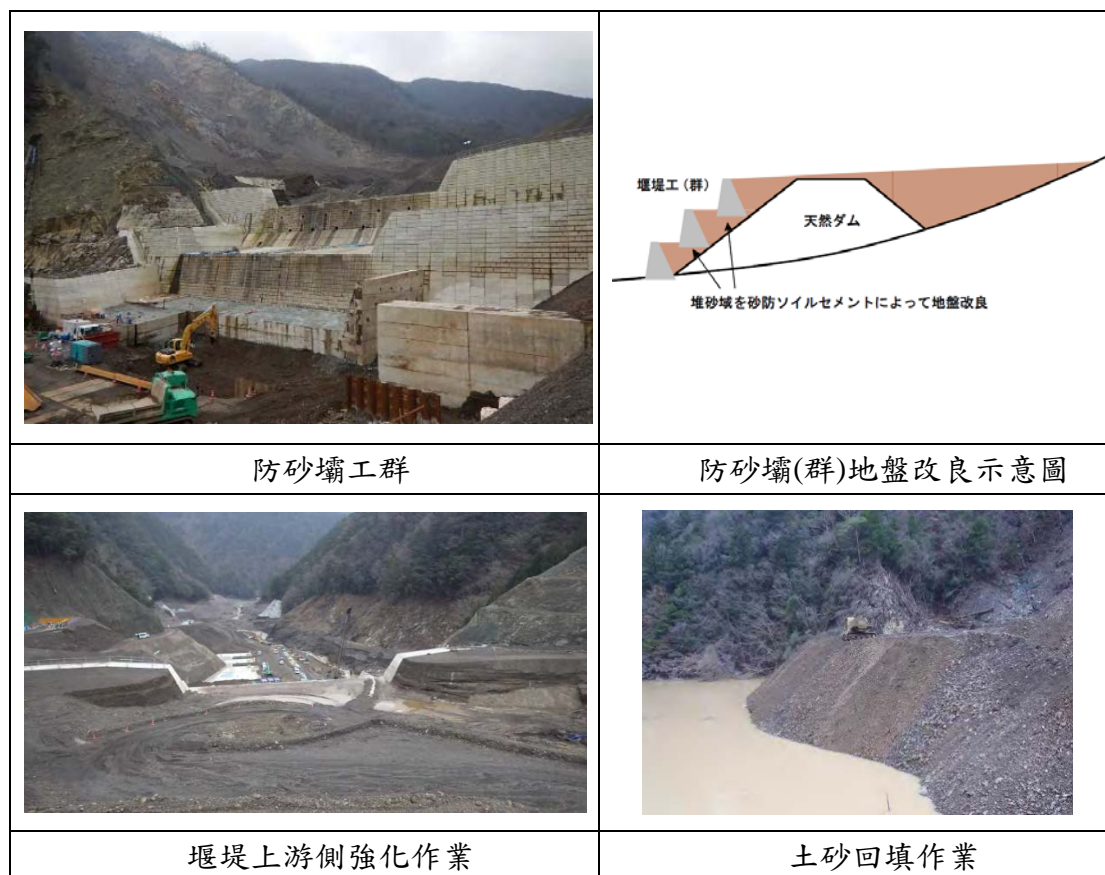
圖 5-75 赤谷地區中長程處理對策紀錄

2014 年 8 月颱風 11 號侵襲，流出土砂造成施工中的 2 號砂防壩受損，於後為加強防砂壩強度，在壩體的上游側利用土壤水泥進行強化；2015 年 7 月颱風 11 號發生溢流，造成 2 號防砂壩下游河道發生了嚴重的縱向侵蝕，因此再度利用土壤水泥強化防砂壩垂直向(如圖 5-75)，穩定設施下游側。

此外，赤谷地區因為天然壩規模較大，利用降挖土體回填湖區並不是主要對策之選項，但是在各項施工中產生的土砂量體大，搬運困難，因此選擇將土砂回填至堰塞湖區(如圖 5-75)，然而回填土砂會造成堰塞湖區容量降低，可能提前發生溢流，因此需利用 H-V 曲線預測溢流時間進行現地狀況評估。

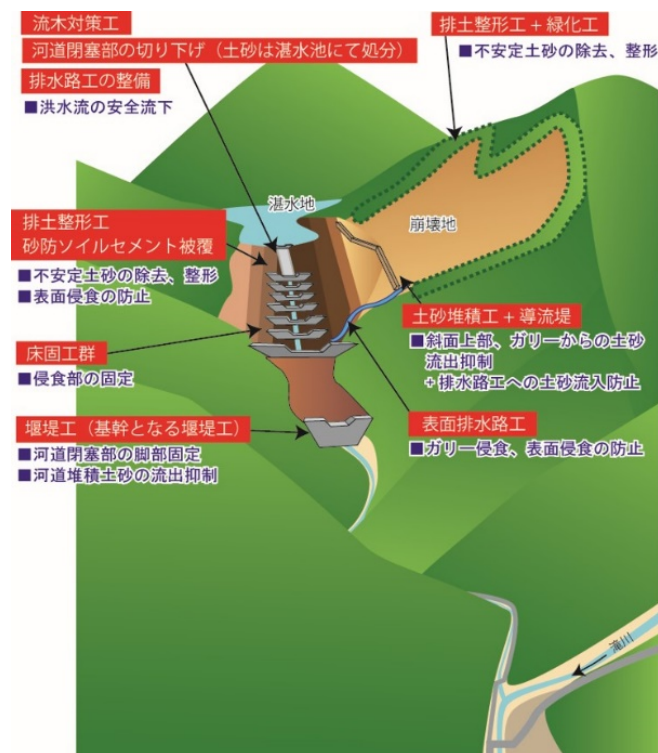
圖 5-76 栗平地區中長程處理對策規劃

栗平地區規劃之中長期處理對策如圖 5-76，包含穩定崩塌地、防砂壩、固床工、排水路等對策。栗平地區因為天然壩規模大，且天然壩容易遭受侵蝕，設置目標為即使工程構造物受災，藉由設計穩定的河床坡度可以抑制強烈侵蝕發生，因此於土砂堆積區末端設置 35 公尺高的防砂壩，並於天然壩上游坡面設置固床工群。

栗平地區在天然壩壩頂上降挖 20 公尺設置排水路，利用推進工法設置暗渠排水管，2013 年 18 號颱風時進行暗渠排水管效用評估，發現若無設置暗渠排水管，湖區在事件後 3 週仍會維持高水位狀態，可見暗渠排水管於栗平地區設置之重要性。

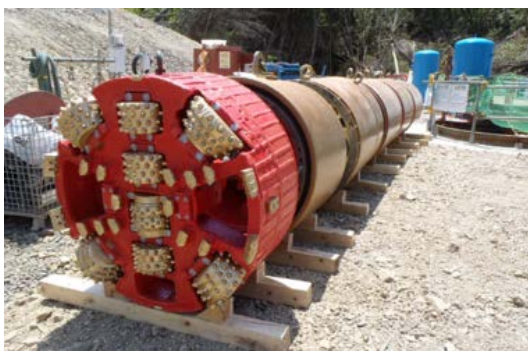
| <p>調整河床坡度</p> | <p>推進工法進行暗渠施工</p> |
| <p>防砂壩施工作業</p> | <p>防砂壩施工作業</p> |

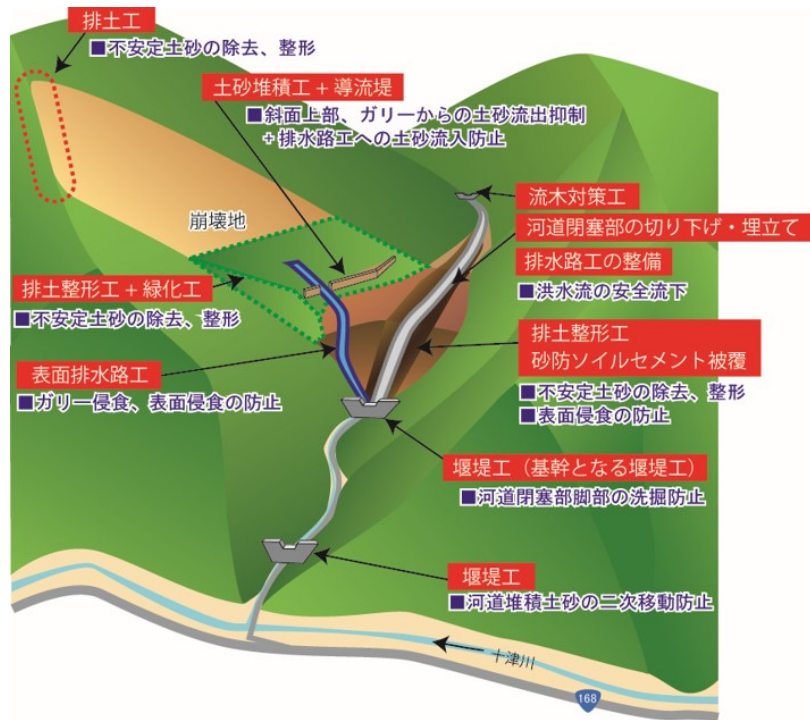
圖 5-78 長殿地區中長程處理對策規劃

長殿地區規劃之中長期處理對策如圖 5-78，包含穩定崩塌地、排水路、防砂壩等工程，並於崩塌地上設置 GPS 監測崩塌地變化。長殿地區因為天然壩高度較高，下游坡面較陡，無法利用防砂壩穩定天然壩，因此藉由水工模型進行試驗進行排水路規劃設計，在排水路末端設置防砂壩，以未滿砂的儲砂空間作為消能設施，降低高低差造成之水流能量(如圖 5-79)。並在防砂壩上預留孔隙，讓滲流水可以安全地流出。

此外，採用回填降挖土體於堰塞湖區的手法，盡可能的降低溢流標高，並同時將土砂堆積於天然壩下游側，使下游側坡度趨緩，降低溢流後所造成之危害度。

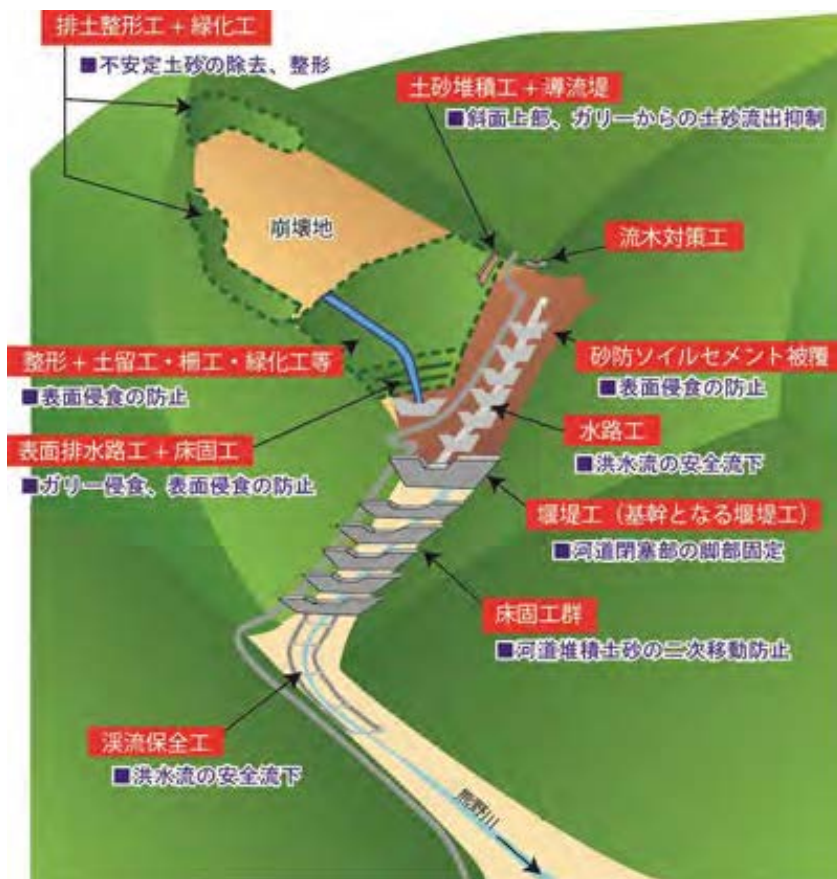
圖 5-84 熊野地區中長程處理對策規劃

熊野地區規劃之中長期處理對策如圖 5-84。在崩塌地頂端設置伸張計監測崩塌地變化。熊野地區堰塞湖規模較小，且下游河道坡度較緩，經判斷湖區出流水可藉由排水路安全的流下，以臨時排水路為基礎，從 2 年重現期將排水路強度提升至 100 年重現期，在排水路末端設置防砂壩，避免從排水路溢流之水量侵蝕天然壩造成潰決。此外，在天然壩下游側利用固床工穩定，在固床工下游側地面採用混凝土及鐵板減少侵蝕發生(如圖 5-85、圖 5-86)。

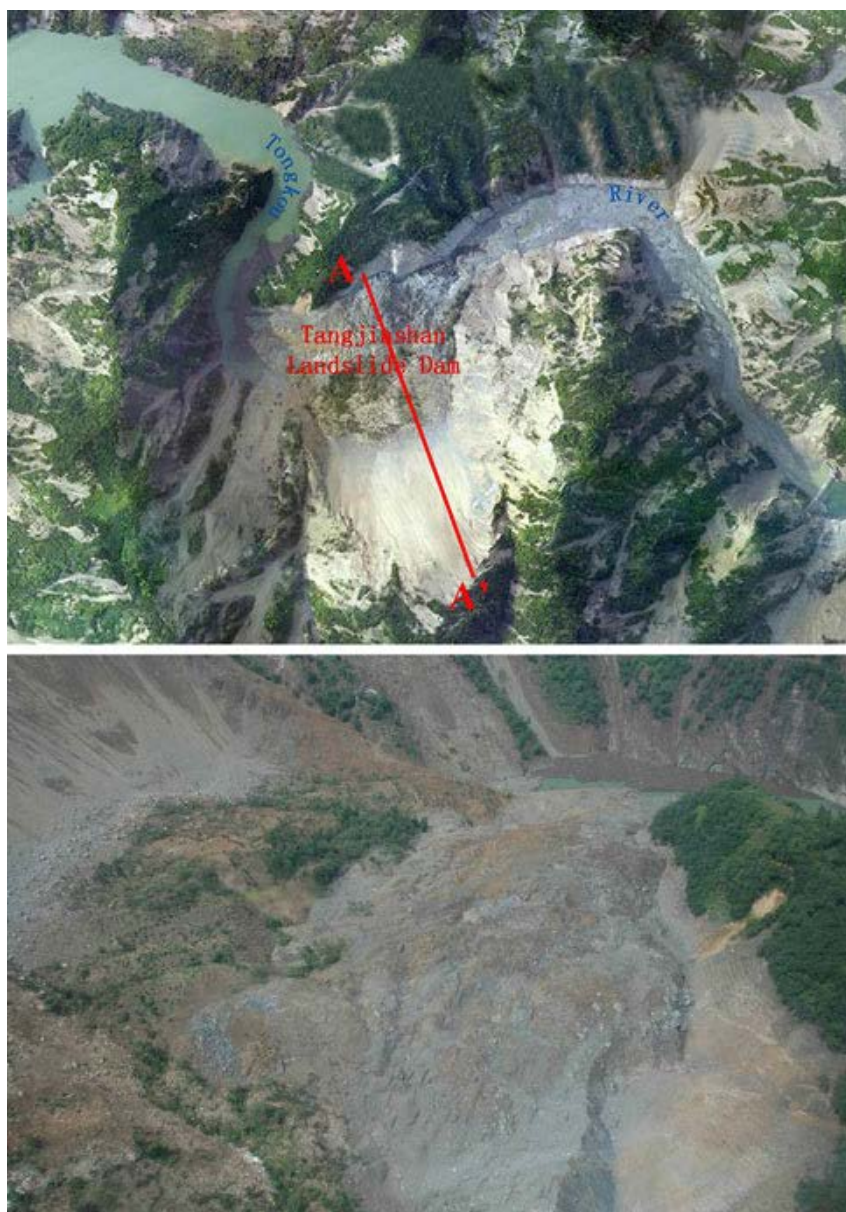
圖 5-89 唐家山堰塞湖空拍影像

唐家山堰塞湖因為 2008 年 5 月 12 日的汶川地震造成邊坡滑動阻斷通口河形成，天然壩在 2008 年 5 月 14 日進行直升機空中調查時被發現，利用航照分析既有水文及地文資訊，天然壩壩高 82 公尺，壩體長 802 公尺，寬 611 公尺，壩體堆積土方量約 2,040 萬立方公尺，

堰塞湖湖區容量約 3 億 1,600 萬立方公尺(如圖 5-89)，下游保全對象約 120 萬人，唐家山堰塞湖依據航空調查結果被認定為極度危險等級。

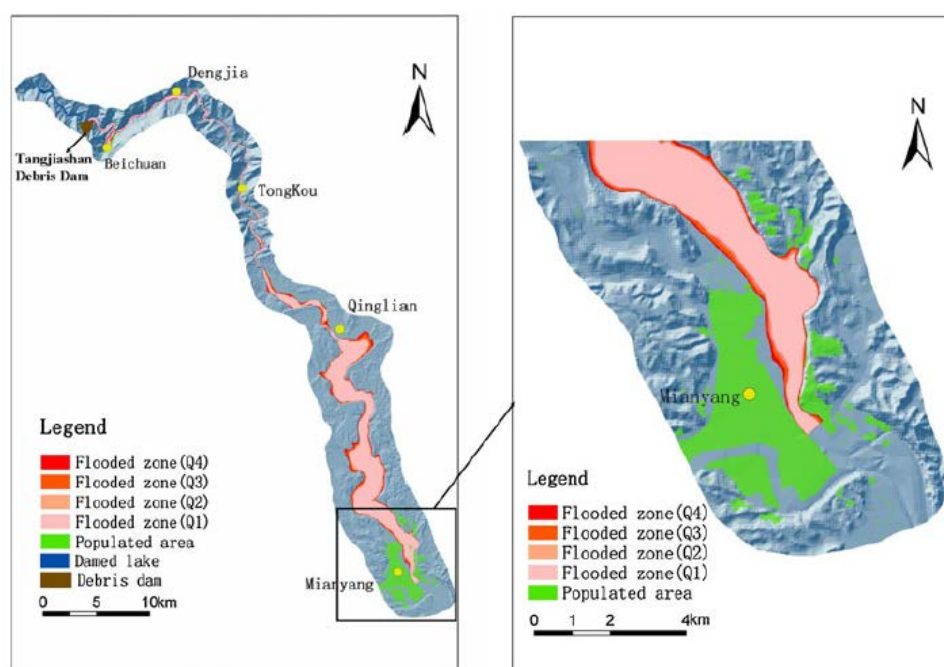
圖 5-90 唐家山堰塞湖潰壩模擬分析(下游影響範圍)

泥灰岩、以及泥岩組成，左岸為逆向坡，右岸為順向坡，底岩裂隙多，岩體較為破碎，上層為約 10~15 公尺厚的高度風化帶，地表層為厚度約 5~15 公尺的礫質土。經過潰壩模擬分析後，求得天然壩侵蝕係數從頂部的 120 mm³/N-s 到趾部的 10 mm³/N-s，壩體潰決尖峰速率約為 33,000–70,000 m³/s，下游影響範圍約 16 平方公里，風險分成極高、高、中、低四級(如圖 5-90)。同時，在現場架設水位計跟監視攝影機 24 小時進行堰塞湖監測及資訊回傳。

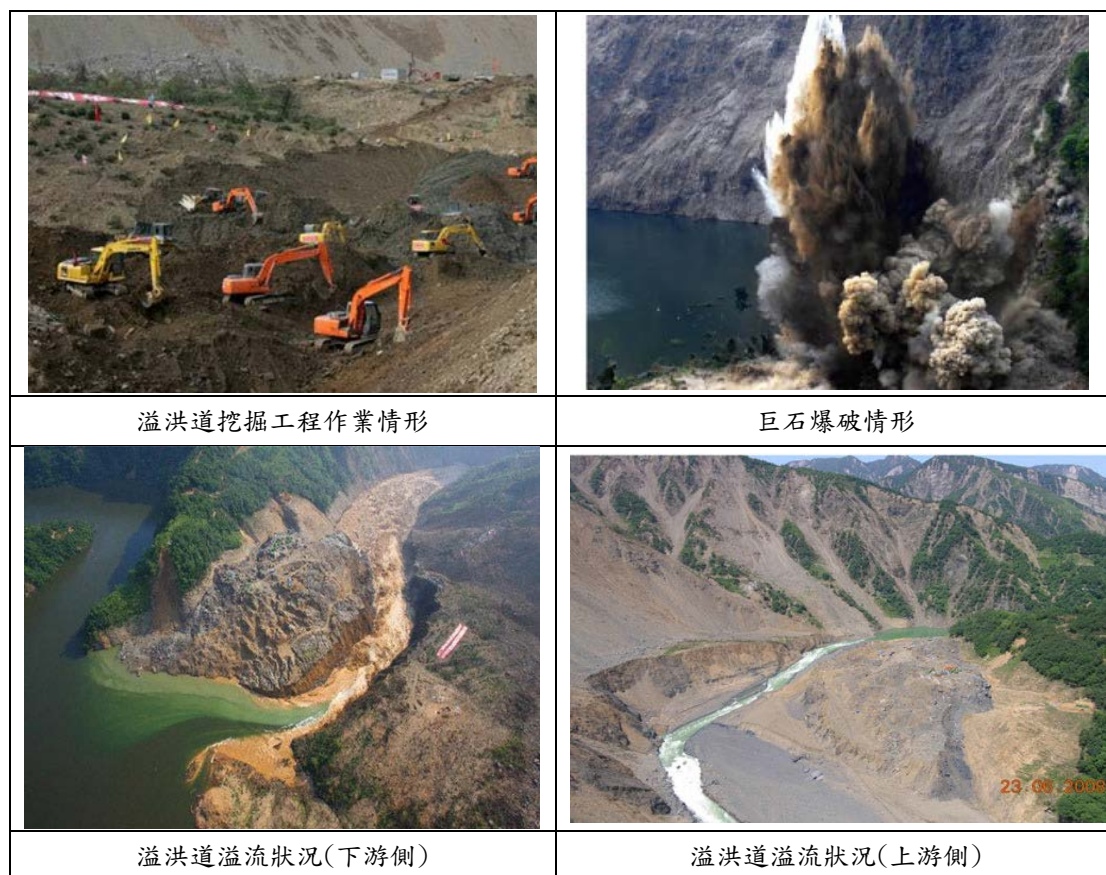
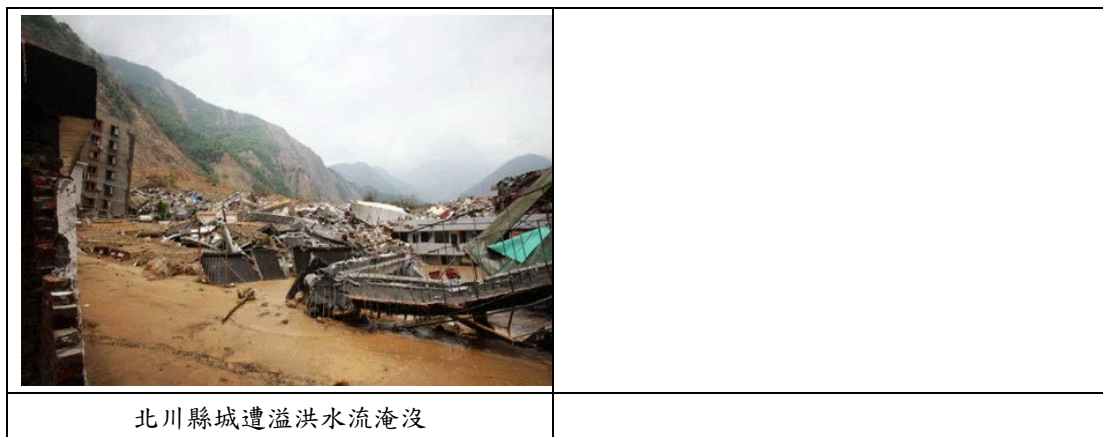
圖 5-91 唐家山堰塞湖緊急應變紀錄

為了加速溢流速度，2008 年 6 月 6 日在既有的溢洪道左側再度開闢新的溢洪道，但是在開始溢流的前兩天出留水量不足，湖區水位持續升高，為了加速壩體潰決降低降挖成本，6 月 8 日持續使用炸藥清除巨石土砂材料，並持續挖掘及小規模爆破加寬加深溢洪道。2008 年 6 月 10 日上午出流水流量遽增最高達 6,420 立方公尺/秒，造成下游的四個堰塞湖發生溢頂潰壩，大量的出流水夾帶土砂造成下游距離 4.5 公里的北川縣城發生嚴重的淹水及土砂淤積(如圖 5-91)，所幸居民已在兩週前進行撤離，無人傷亡。

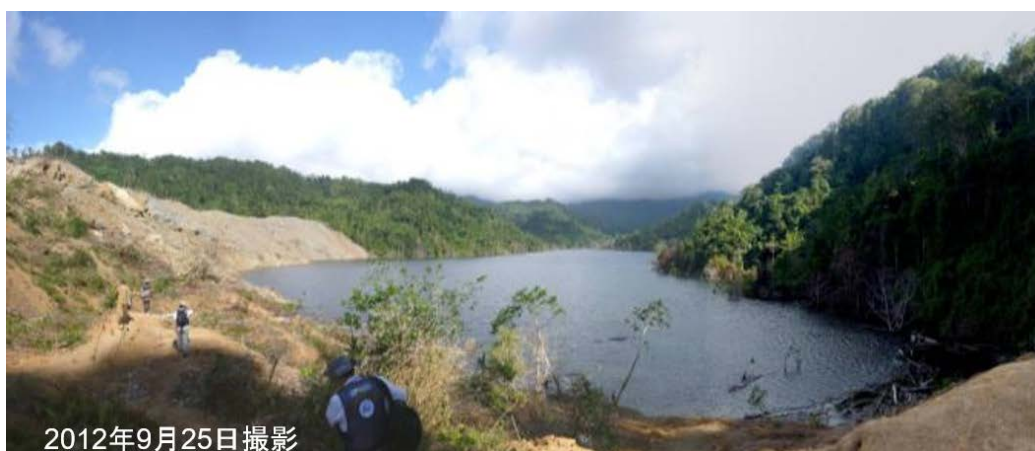
圖 5-92 印尼安汶島堰塞湖

印尼安汶島(Ambon Island)位於印尼的東部，2012 年 7 月因為大規模崩塌在 Way Ela 河右岸形成堰塞湖，天然壩壩高約 140 公尺，最大壩寬約 320 公尺，壩長約 1,660 公尺，崩塌土砂量約 1,700 萬立方公尺，最大蓄水量約 2,480 萬立方公尺，流域面積為 13.43 平方公里(如圖 5-92)。天然壩下游約 2 公里處有約有 5,000 人居住的村莊。

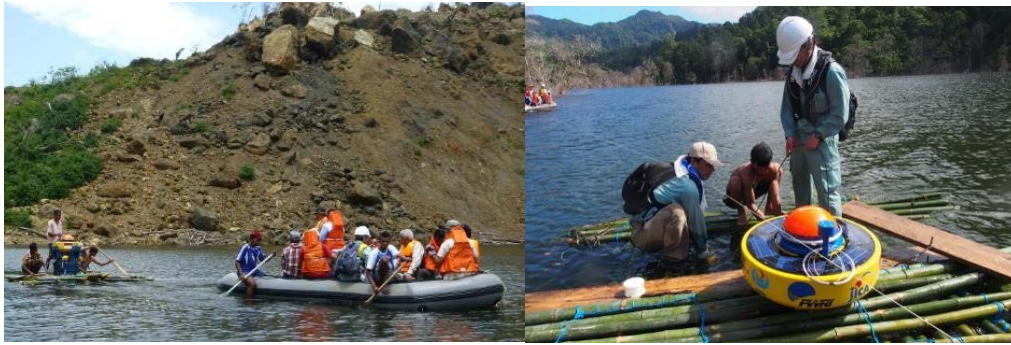
圖 5-95 投入型水位觀測浮標設置情形

除此之外，印尼公共事業省研究開發廳水資源研究所(The Research Center for Water Resources, Research and Development Agency, Ministry of Public Works)、印尼公共事業省水資源總局水資源計畫局(The Directorate of Water Resources Management, Directorate General of Water Resources, Ministry of Public Works)、以及日本土木研究所土砂管理組簽訂共同研究協定(由簽訂日至 2013 年 9 月為止)，利用土研式投入型水位觀測浮標進行安汶島堰塞湖監測(如圖 5-95)，即時蒐集回傳堰塞湖水位變化，提供警戒值作為疏散避難之依據。

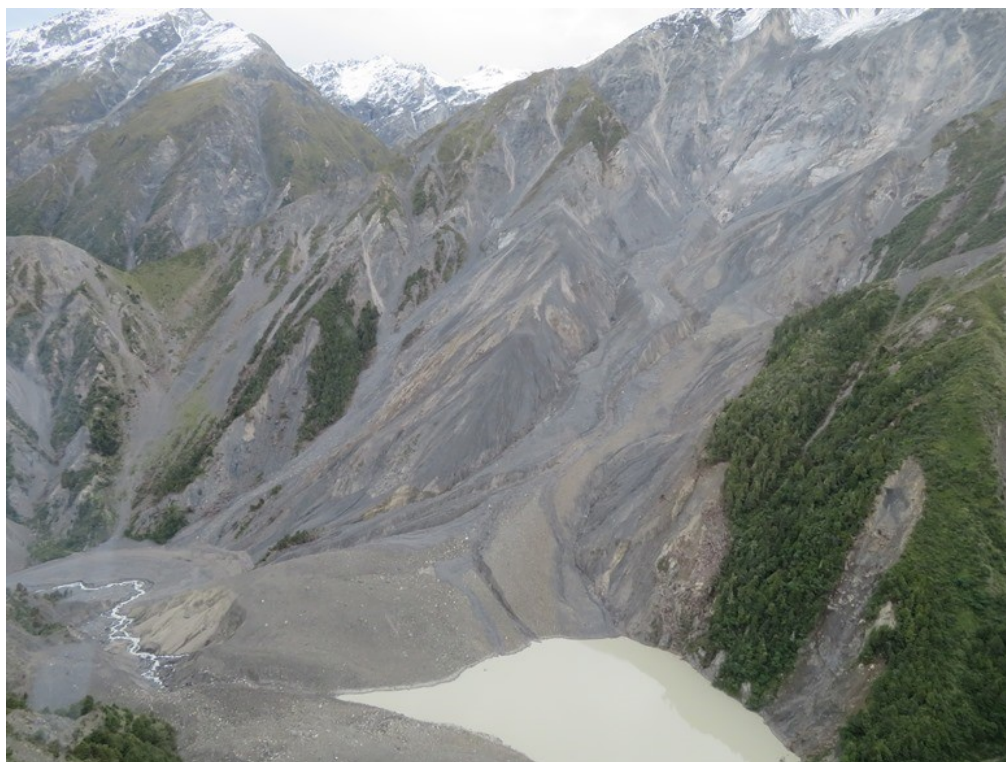
圖 5-99 Hapuku 崩塌及堰塞湖現地狀況

本冊以 Hapuku 堰塞湖為例，簡要說明調查及處置過程。Hapuku 崩塌高差為 150 公尺，崩塌面積為 656,430 平方公尺，崩塌體積為 1 千 2 百萬立方公尺，崩塌類型為岩屑崩壞，崩塌地質以硬砂岩為主(如圖 5-99)。2016 年 12 月 5 日開始出現滲流，紐西蘭交通局(New Zealand Transport Agency)在堰塞湖區及下游 11 公里處的國道 1 號橋梁附近架設水位計，進行水位監測，發現湖區水位逐漸降低，2017 年 4 月 6 日，黛比熱帶氣旋帶來強降雨，天然壩發生溢流(如圖 5-100)，滲流明顯，湖區水位達到最高後逐漸降低。

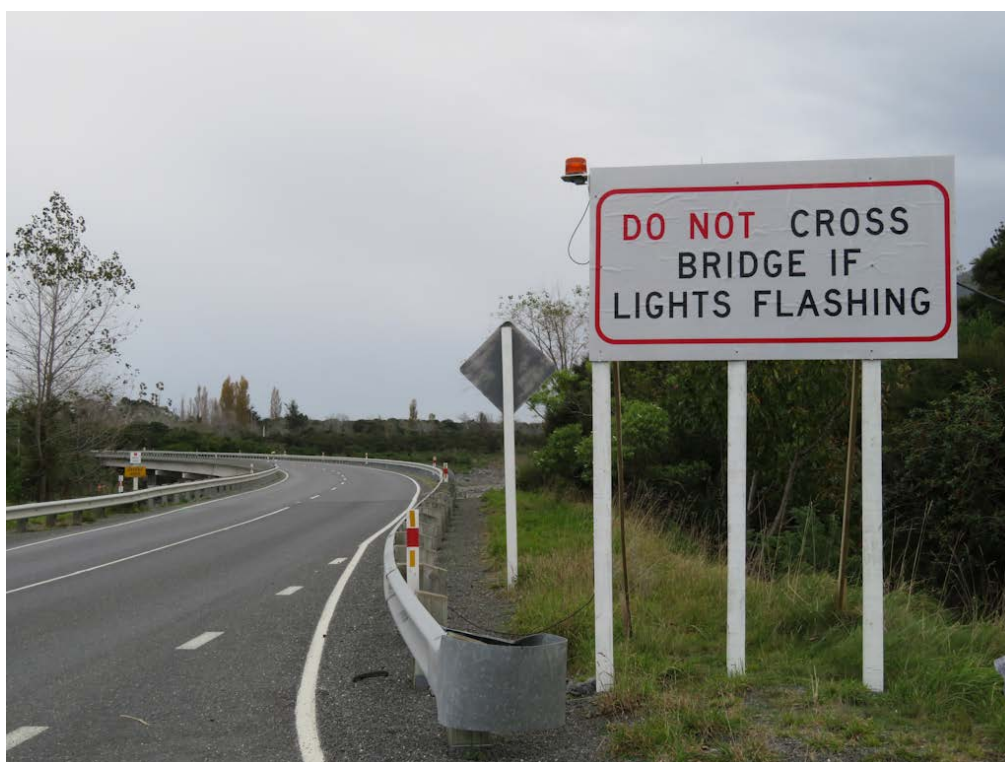
圖 5-101 Hapuku 堰塞湖下游警戒系統

在發生堰塞湖之後，主要的應變措施除了水位監測之外，也另外架設攝影機持續觀察天然壩及堰塞湖區變化，此外，因為保全戶僅有 2 戶，因此在進入堰塞湖可能影響範圍的道路入口設置警報系統，架

設警示燈以及警報標誌，告知用路人若警示燈亮起前方道路則禁止通行(如圖 5-101)。
