SWCB-96-001

# 水土保持 施工品質 常見缺失及矯正預防手冊

行政院農業委員會水土保持局  
Soil and Water Conservation Bureau

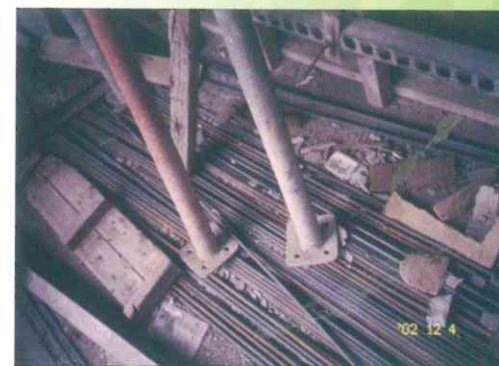
支撐不穩固

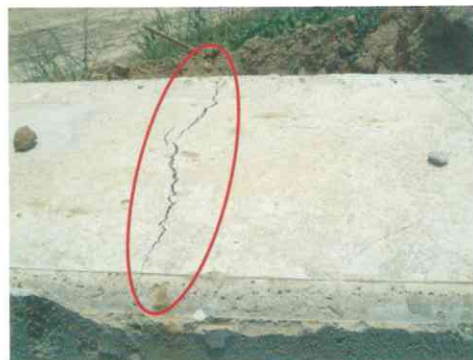
收縮縫

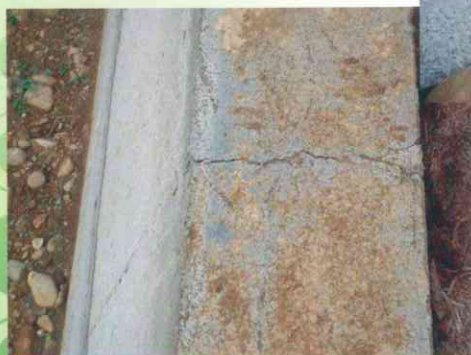
收縮縫

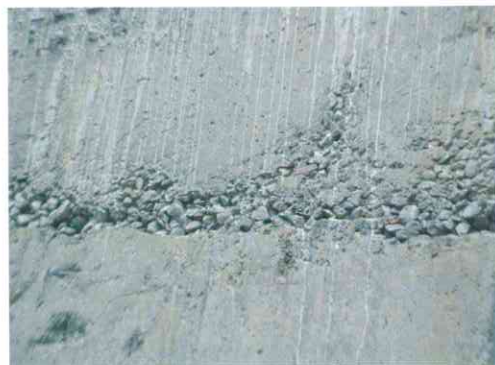
蜂窩現象

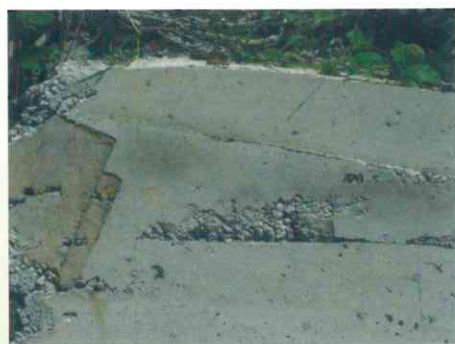
蜂窩現象

1. 輕微：將蜂窩洗刷乾淨後，用原匹配混凝土強度的水泥砂漿抹平壓實。
2. 中等：去除蜂窩薄弱鬆散顆粒，刷洗乾淨後，再使用環氧樹脂拌合水泥粉刷填塞並搗實。
3. 嚴重：蜂窩面積或深度足以影響結構物強度或水密性，打除重做。

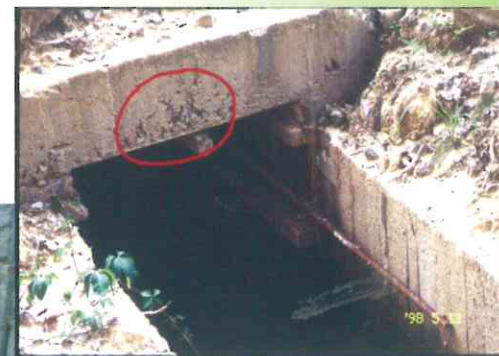
蜂窩現象

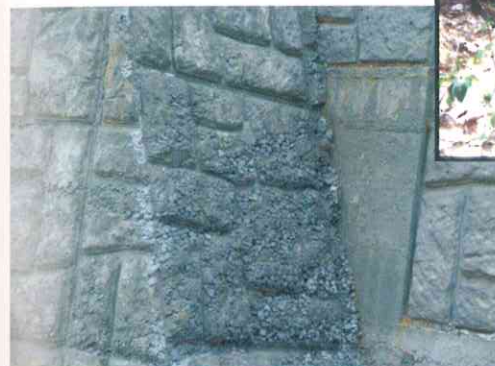
蜂窩現象

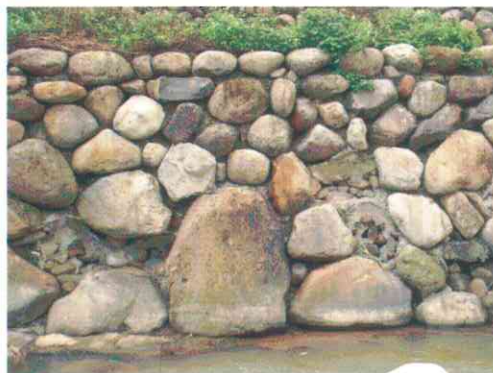
尺寸不符合規定

塊石的尺寸、品質不符合規定或未依規定堆砌，嚴重者應拆除重砌。

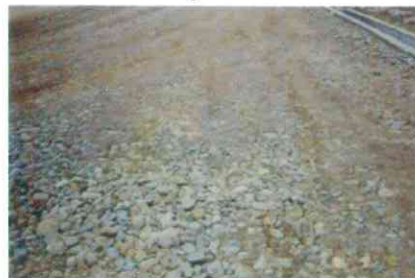
級配料太粗

1. 不合規定之顆粒及雜物，均應隨時予以檢除。
2. 按設計圖說所示分層均勻鋪設。
3. 平整度檢測：施工完成之基層或底層均應注意平整度，如不平整應再整修平整。

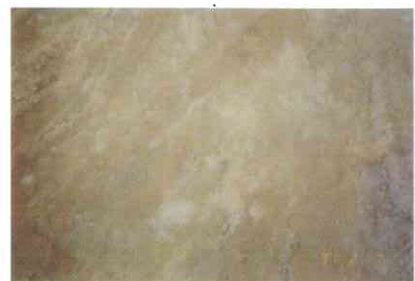
級配料太細

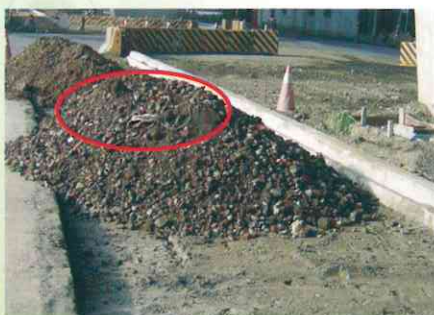
級配層有雜物

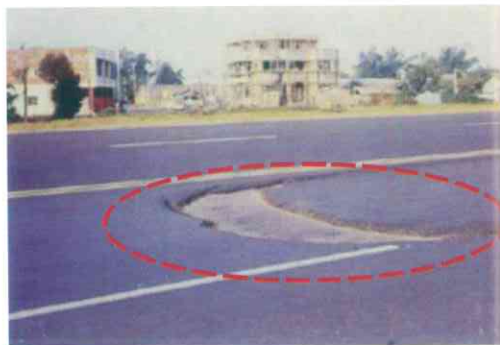
表面剝落

1. 厚度不足，應加鋪至少2.5公分。
2. 寬度與壓實度不足，依規定補足或重作。
3. 含油量超出允許誤差者，須挖除重鋪或加鋪，加鋪厚度不得小於原設計厚度。

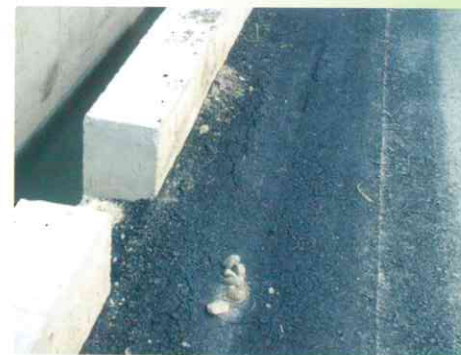
路面不平整

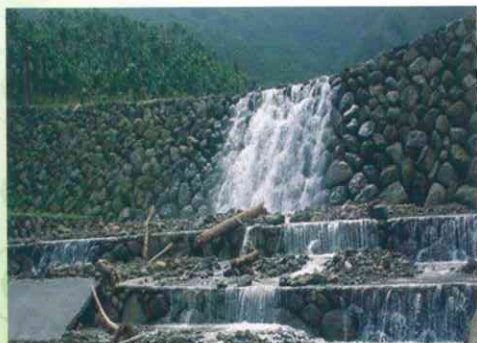
塊石防砂壩

各種材料所構築之防砂壩常見缺失，將對防砂壩本身強度及安全產生影響，詳見各單項說明。

1. 混凝土防砂壩常見缺失矯正方法，請參考前述混凝土缺失項目。
2. 砌石防砂壩常見缺失矯正方法，請詳見『砌石』。
3. 箱籠防砂壩常見缺失矯正方法，請詳見『箱籠』說明。
4. 檢測含塊石時，則依本局工程品質抽驗補充規定之「抽驗要領及容許標準表」規定辦理。

1. 混凝土防砂壩常見缺失預防措施，請參考前述混凝土缺失項目。
2. 砌石防砂壩常見缺失預防措施，請詳見『砌石』說明。
3. 箱籠防砂壩常見缺失預防措施，請詳見『箱籠』說明。
4. 嚴禁使用塊石作為施工接榫。
5. 增加鑽心組數
6. 翼牆嵌入兩岸深度應依水土保持技術規範設計。

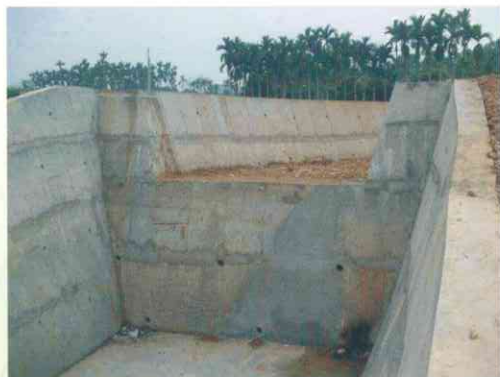
表面大量修補

1. 各種材料所構築之跌水工常見缺失，詳見各單項說明。
2. 洩水孔阻塞或未設置，則水壓過大，致使側牆及胸牆損壞。
3. 翼牆未嵌入兩岸或深度不足，影響穩定性。
4. 護坦破壞，胸牆基礎受淘刷，影響跌水工安全。

1. 混凝土跌水工常見缺失矯正方法，請參考前述混凝土缺失項目。
2. 砌石跌水工常見缺失矯正方法，請詳見『砌石』說明。
3. 箱籠跌水工常見缺失矯正方法，請詳見『箱籠』說明。
4. 疏通阻塞洩水孔，或加設洩水孔。
5. 加強護坦保護措施。

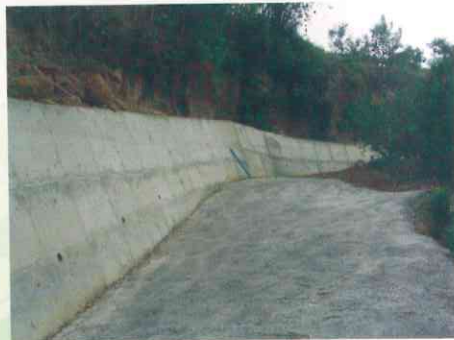
1. 斜率未符合設計規定。
2. 非透水性之護坡排(洩)水孔數不足、或上斜阻塞。
3. 混凝土護坡出現乾縮裂縫。

1. 影響結構物安全穩定。
2. 影響觀瞻。

收縮縫

1. 混凝土護坡，出現乾縮裂縫，依本局工程品質抽驗補充規定之「抽驗要領及容許標準表」規定辦理。
2. 補足排(洩)水孔或疏通。

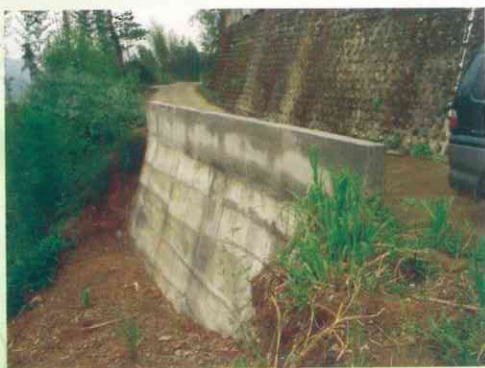
斜率未符合設計規定

1. 影響結構物安全。
2. 造成背後土方流失、崩塌及積水。

1. 依本局工程品質抽驗補充規定之「抽驗要領及容許標準表」規定辦理。
2. 確依施工規範。夯實回填土方。
3. 補足排(洩)水孔孔數或疏通。

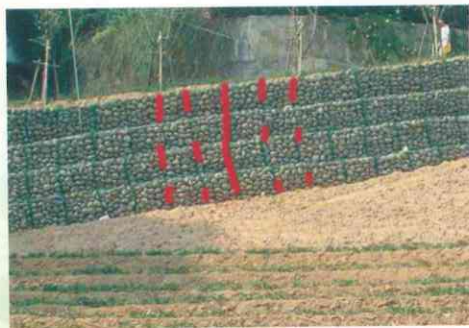
不正確堆砌方式

1. 鐵絲鍍鋅量不符規定，易遭風化腐蝕，致使箱籠使用年限縮短。
2. 鍍鋅鐵絲拉力不足，易受水流土石沖刷斷裂破壞。
3. 填充塊石品質不良或不紮實，影響構造物安全及穩定。
4. 上下兩籠身接縫成一直線，影響穩定性。

1. 箱籠之鐵絲鍍鋅量、拉力、編織網目不符規定或塊石品質嚴重不良者，拆除重築。
2. 箱籠塊石填充不紮實，則應補強填充紮實。
3. 上下層籠身垂直接縫未錯開時，拆除重做。

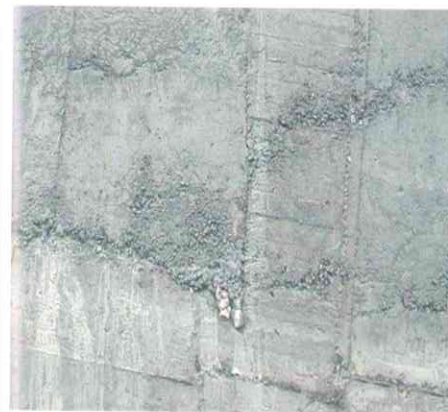
1. 產生漏水現象，影響使用年限。
2. 影響結構物安全。

蜂窩現象

1. 未依圖施工，有危險之虞者，拆除重做。
2. 無危險之虞者，依工程契約規定辦理。
3. 加強督促承包商不定期召開施工講習，有關混凝土澆置作業程序。

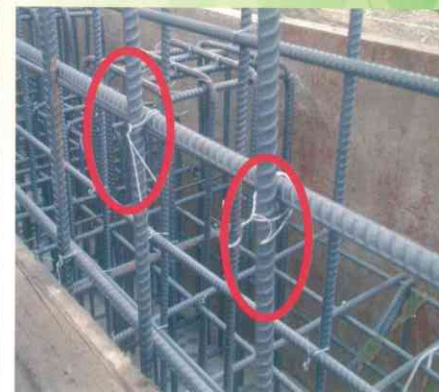
錯誤綁紮

1. 堆置時應正確放置墊塊，並做好防鏽蝕措施。
2. 綁紮不良之處應拆除重作。
3. 鋼筋間距及保護層確依規定設置。

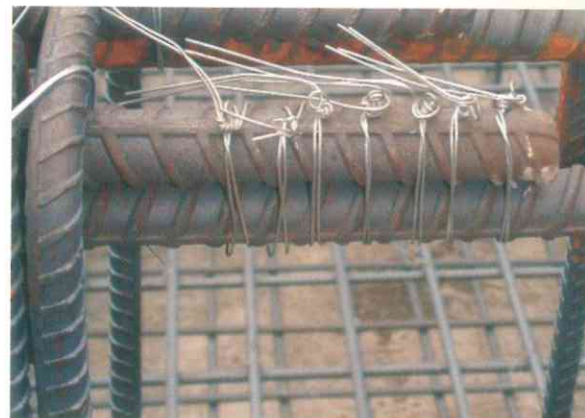
未繫結牢固

1. 鋼筋搭接完成後，應全面性檢查，避免日後補強不易。
2. 綁紮不良之處應拆除重作。
3. 鋼筋間距及保護層亦應確依規定設置。

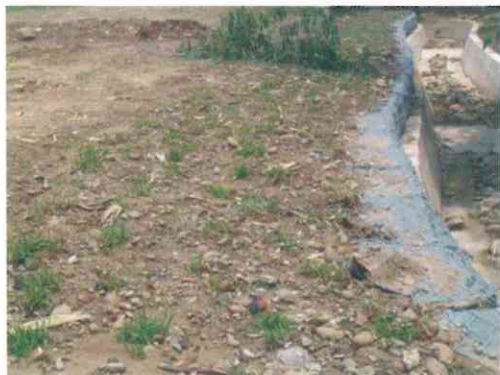
未依規定鋪植

1. 草種進場未依契約檢查其種類及規格數量。
2. 草皮鋪植前未將地表面坡面深15~20cm處之雜草根除並去除石礫，耕鋤鬆軟及耙平並考慮排水問題。
3. 草皮鋪植前，未先將過篩之細土、有機肥料做適量均勻的拌和並撒於坡面上，使草皮根部與表土緊密接觸。
4. 種植間距過大及完成面未標示圍籬遭致破壞。
5. 草皮鋪植後表面未鋪撒細砂及充分澆水。
6. 未存活之植物未加以補植更換。

1. 草種進場時應檢查是否合乎契約圖說之規定。
2. 種植時應確認間距及疏密度、基肥材料等是否合乎契約規定，以提升存活率。
3. 發現病蟲害時立即採用經政府許可之農藥進行防治清除。
4. 鋪植草皮完成後須立即圍籬標示，以免遭破壞。
5. 定期灑水養護，增加其存活率。

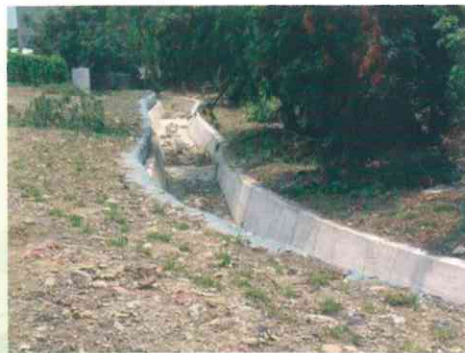
未依規定鋪植

1. 草皮之規格、施工品質不符規定，經發現應立即重新補植或換植。
2. 鋪植草之間距不符，應立即要求補植。
3. 種植前未先去除雜物並完成植草區域整平，種植後無追肥、灑水養護及除草。
4. 草皮有受損或具病蟲害者，未來易造成死亡或缺株。

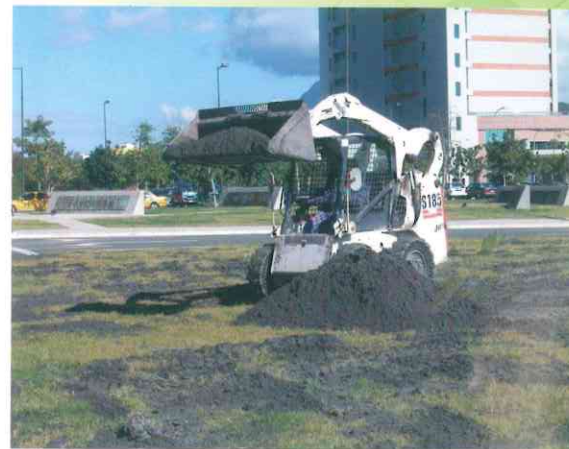
草皮鋪植後表面鋪細砂處理保護根系

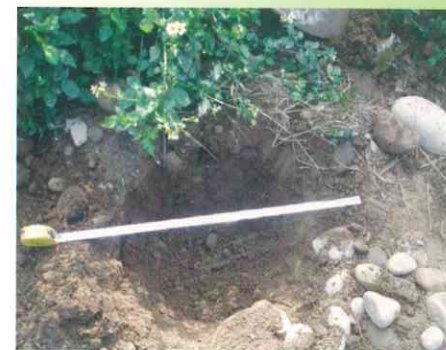
植穴寬度與深度應符合設計圖說

1. 喬木及灌木種類、規格進場時應檢查是否合乎契約圖說之規定。
2. 種植時應確認植穴、基肥材料等是否合乎契約規定。
3. 發現病蟲害時立即採用經政府許可之農藥進行防治清除。
4. 植栽應定期檢查，發現未存活時應進行補植。

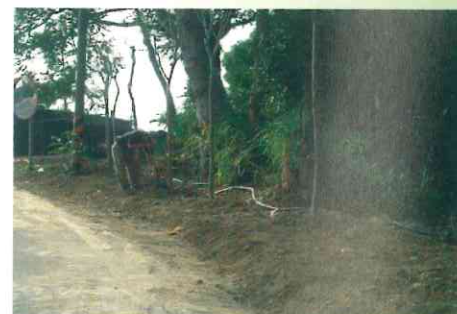
植栽補植

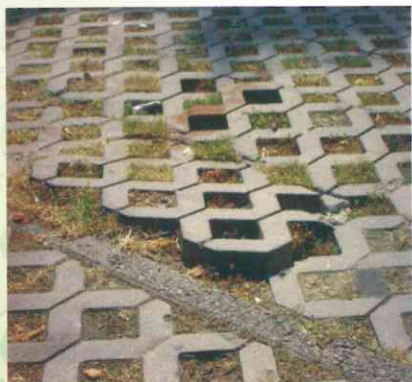
1. 搬運時發生磚材外表碰撞傷。
2. 基礎未夯實整平。檢查基底路面應滾壓平坦，不得有凹凸不平之現象。
3. 鋪設完成後未定期噴灌水分、清除雜草及追肥。

夯實未完全

1. 小心搬運避免發生碰撞。
2. 檢查基底路面應滾壓平坦，襯墊應使用潔淨細砂厚度為3~5 cm，不可含黏土、石子、植物或其他雜質。
3. 鋪設完成後，需定期澆水、施肥、除雜草...等。

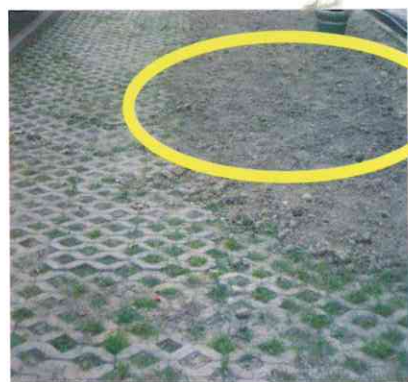
鋪設不平整

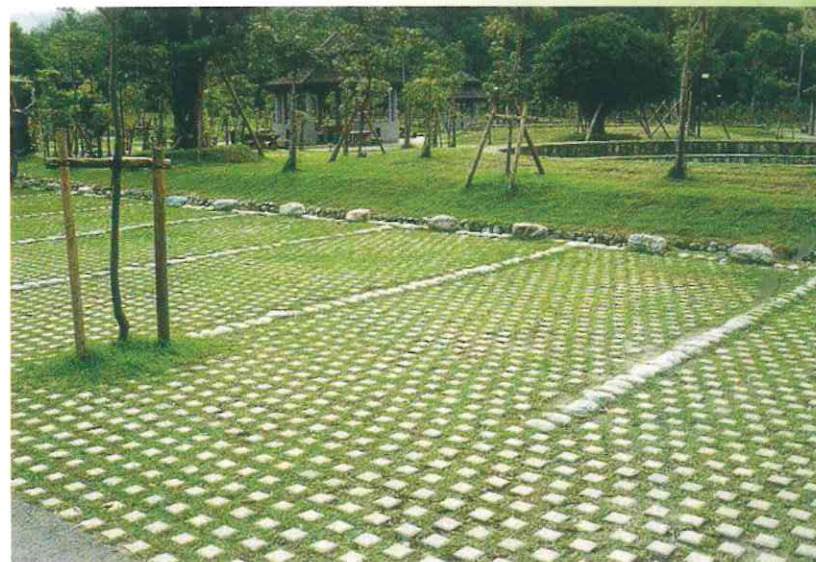
植草磚標準施工

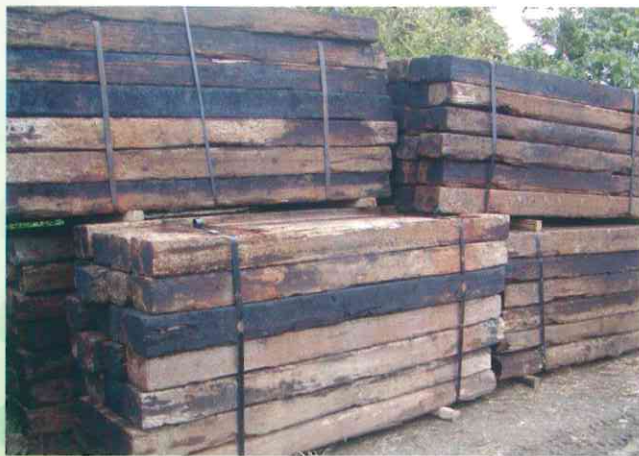
木材進廠檢查及堆放

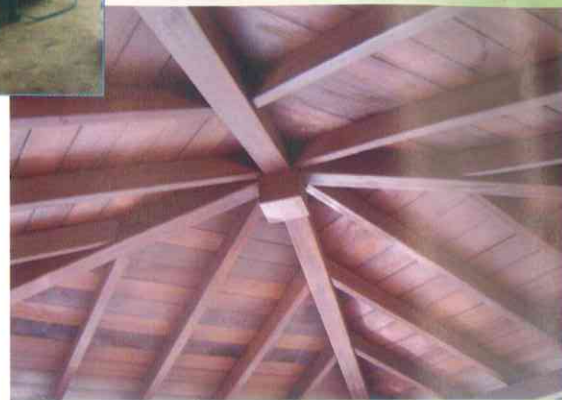
木作施作確實以防止漏水及裂縫

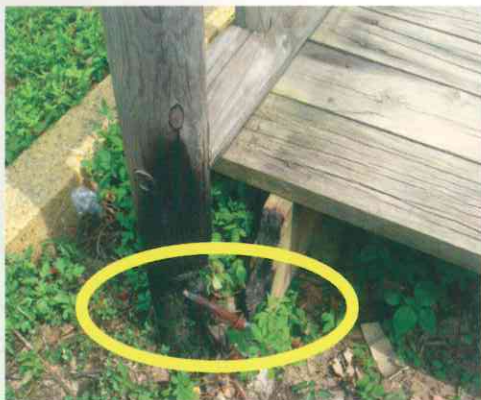
螺栓鬆脫

1. 施工面於施工前未清理或放樣 位置錯誤。
2. 螺絲鬆脫。
3. 棧板年久失修凹陷損壞。
4. 材料不符或防腐施作未落實。

1. 施作過程中即應詳細就材料、施作位置、搭接方式逐一檢查。
2. 定期整修維護，以確保木棧道材質得以維持。

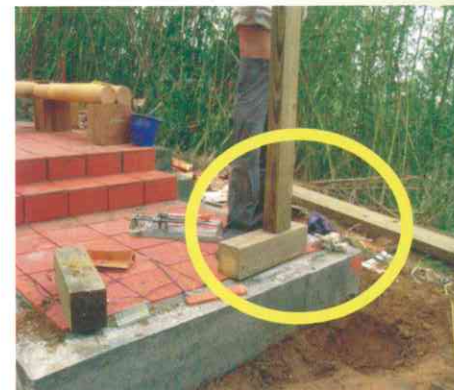
確實施工

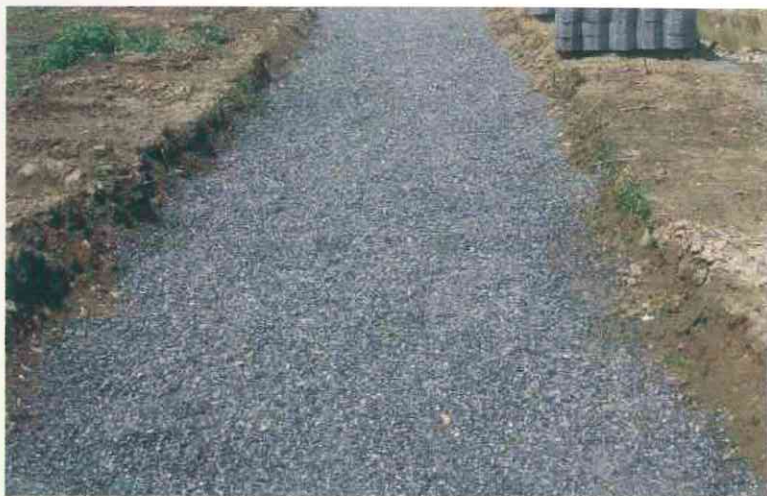
底層鋪設須符合設計圖說

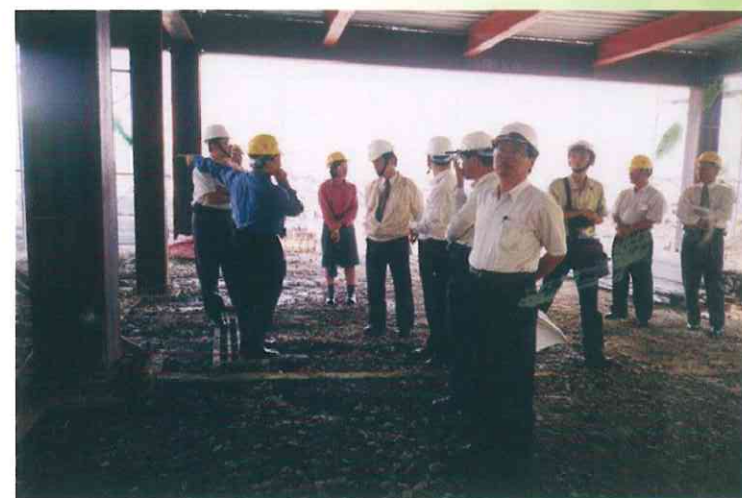
現場查核
