# 治山設施耐用年限延長對策事例集

2017 年 3 月

林野廳

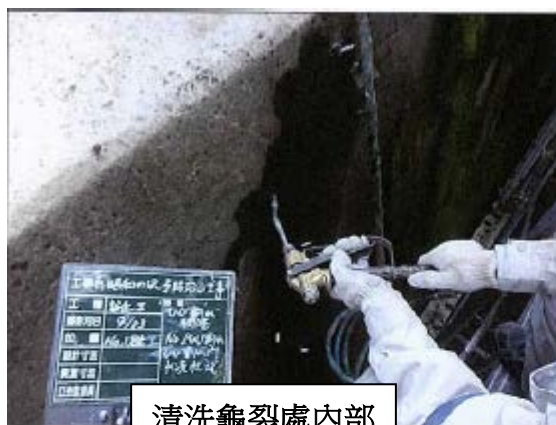
《對策實施前（損傷情況）》

損傷情況：小型防砂壩的分洪道到堤身下層堤基部，及垂直施工縫兩側堤頂到堤基部發生龜裂。

原因：長年劣化（兩端岩石接合部造成的體積變化、溫差造成的體積收縮及張力作用等）

分洪道到堤身下層堤基部龜裂（長 1.8m、寬 3mm）

修補內容：龜裂處注入水泥接著劑

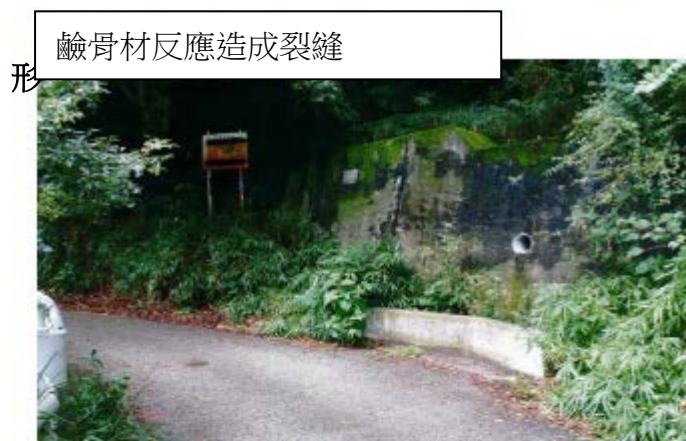
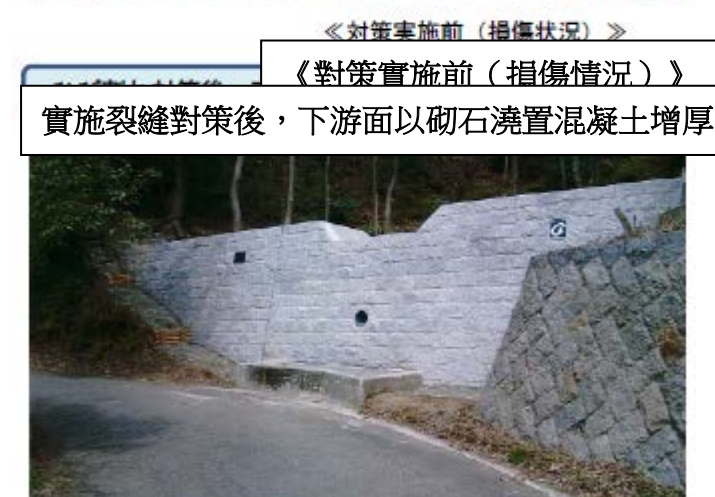
《對策實施後》

損傷情況：全體（上游面、下游面、堤頂）出現龜殼狀裂縫。

修補內容：由龜裂處注入注入劑讓壩體一體化，避免讓混凝土內部通氣及通水。

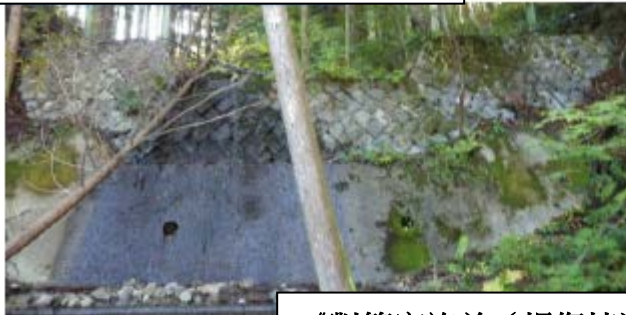
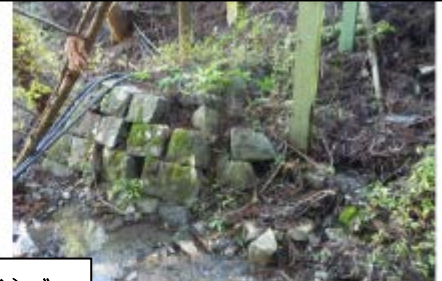
《對策實施前（損傷情況）》

損傷情況：乾砌石防砂壩破損導致漏水。

乾砌石工程破損，確認有漏水情形

因豪雨等影響導致水流進入石縫，石頭漸漸不再密合後，地震造成防砂壩鬆垮。

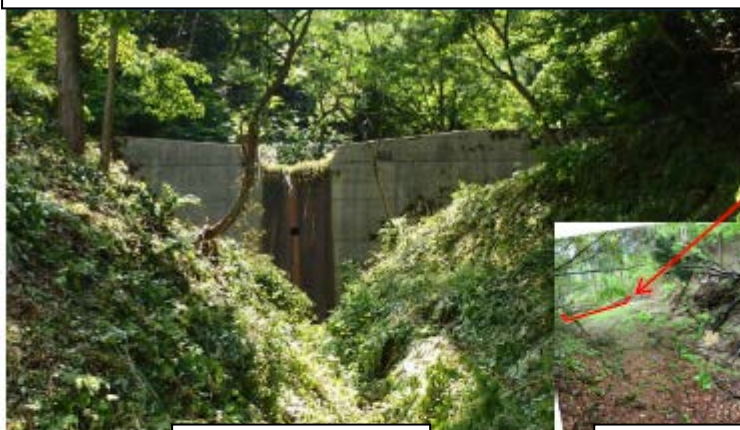
《對策實施前》

損傷情況：現有防砂壩上游側發生崩壞，河床泥沙淤積（壩體無明顯損傷）。

現有小型防砂壩上游側發生崩壞，河床內泥砂堆積。

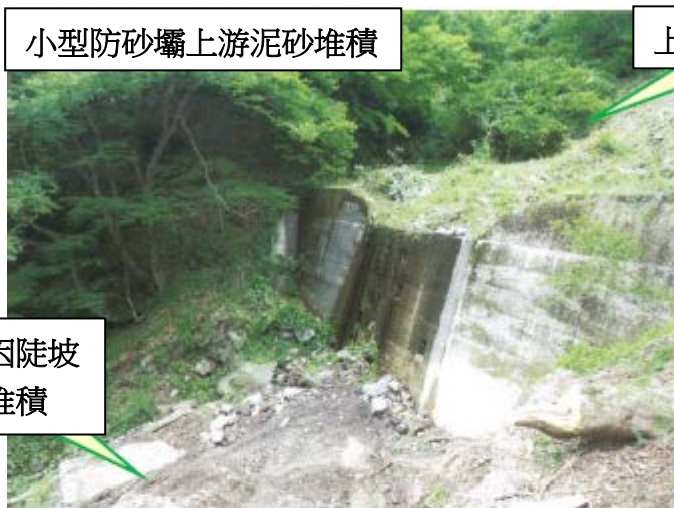
《對策實施

損傷情況：上游側泥砂過度淤積

上游面泥砂堆積

基礎部位因陡坡  
造成泥砂堆積

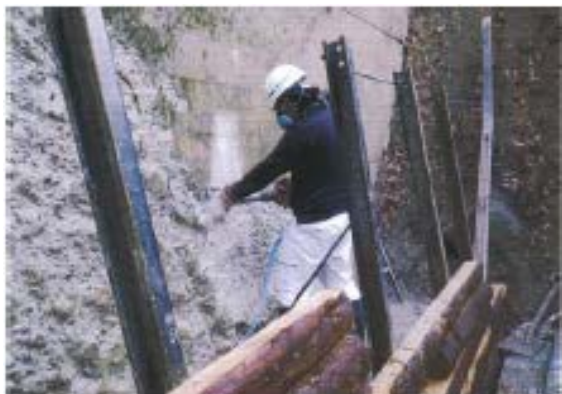
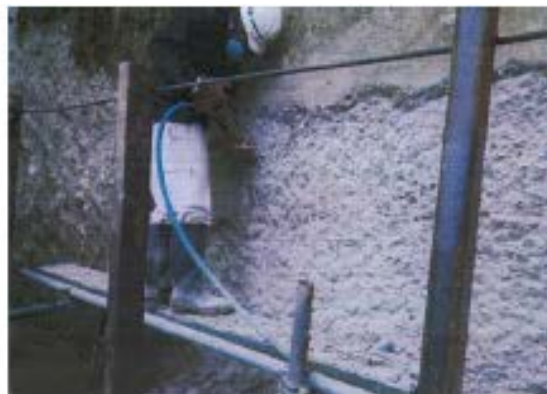
〈鑿毛情形（第3梯）〉

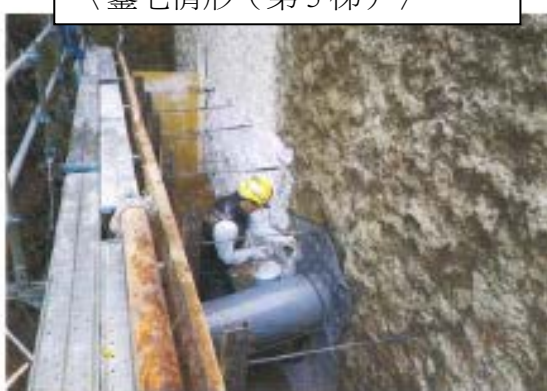
〈接著劑塗佈情形（第3梯）〉

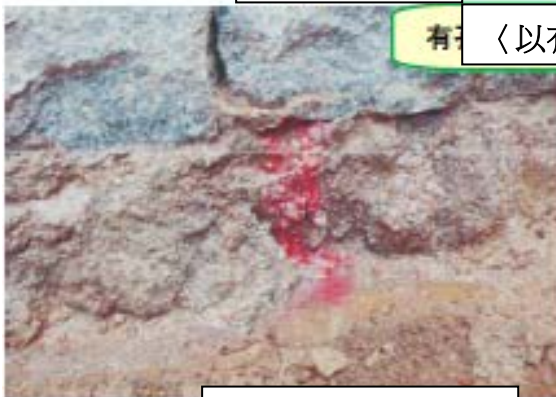
〈壩體出現的湧水〉

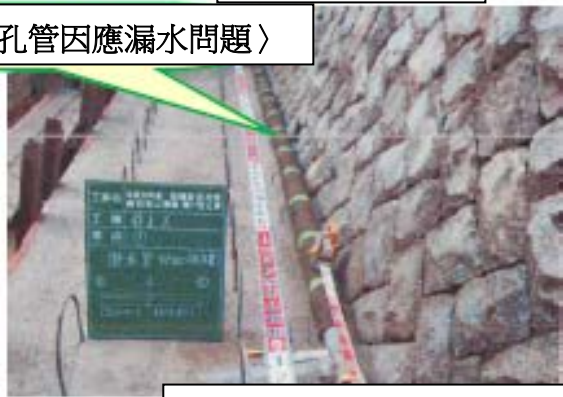
〈以有孔管進行排水處理〉

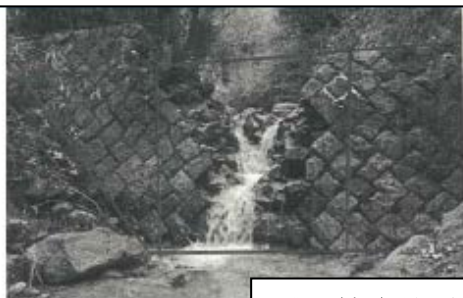
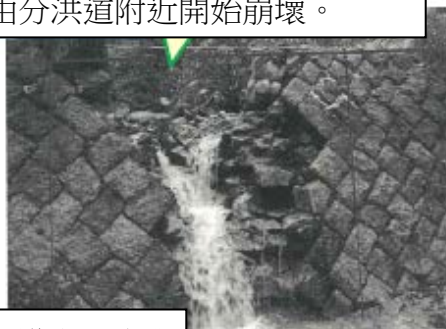
損傷情況：砌石混凝土防砂壩因長年劣化，導致壩體由分洪道周圍開始崩壞。

原因：長年劣化

砌石混凝土的小型防砂壩因長年劣化由分洪道附近開始崩壞。

壩頂損壞部位以混凝土修補

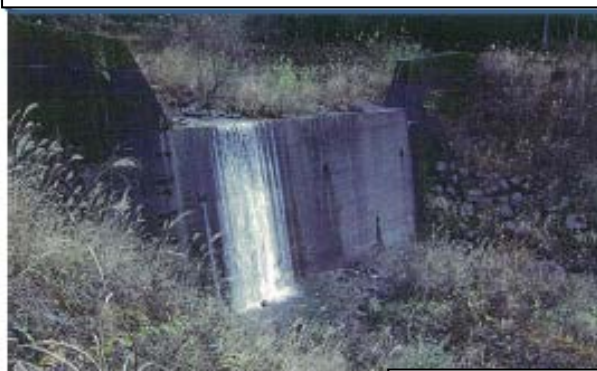
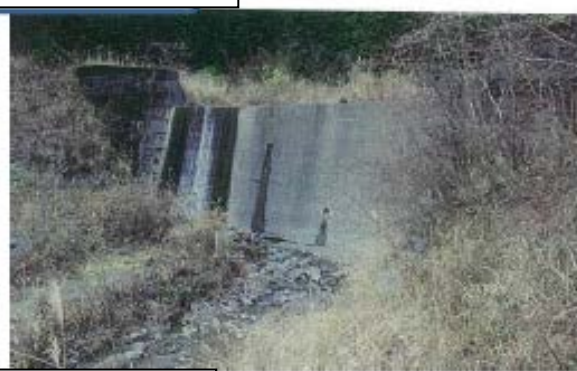
損傷情況：防砂壩底部因受到淘刷出現漏水情形。

小型防砂壩底部因受到淘刷，由基礎部位出現漏水情形。

設置加深基部，以避免小型防砂壩崩塌。

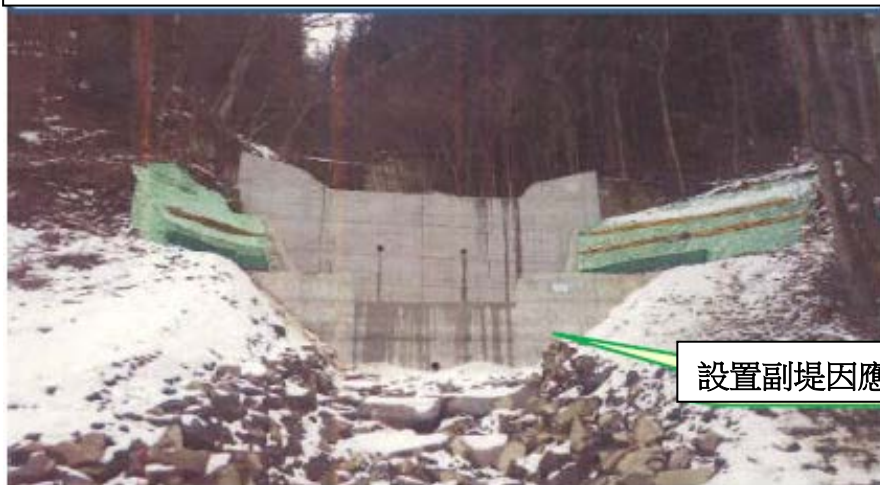
損傷情況：由於地基部分受到淘刷，導致透水柵基礎部分（混凝土）露出，並出現缺損及裂痕（基礎部位、壩體）。

原因：長年劣化及陡峭地形，另外下游面沒有施加對策進行改善，導致橫縱向侵蝕情形

下游面增厚及扶壁部分進行填充（混凝土）

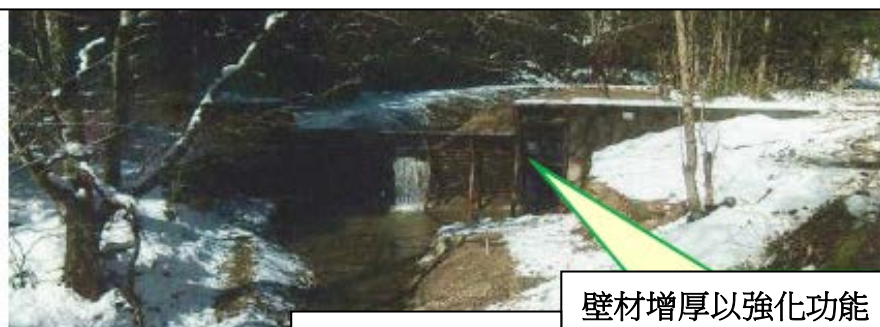
損傷情況：鋼製防砂壩壁材材料（鋼棒： $\Phi 114.3\text{mm}$ ）因生鏽腐朽。由於鋼材整體受到影響，必須全面更新。

鋼製小型防砂壩壁材因生鏽腐朽。由於影響壁材前側，因此需全面更新。

壁材增厚以強化功能

若欲拆除壁材需先去除上流泥沙。因此不進行拆除，而是於下游面增設新壁材，以二重管構造強化其功能。

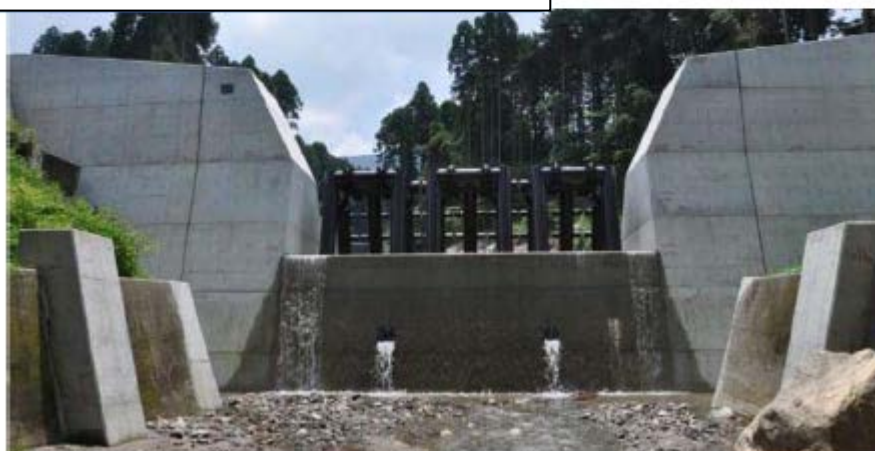
損傷情況：鋼材腐蝕

拆除扶壁，更換為鋼製 B 型梳子壩

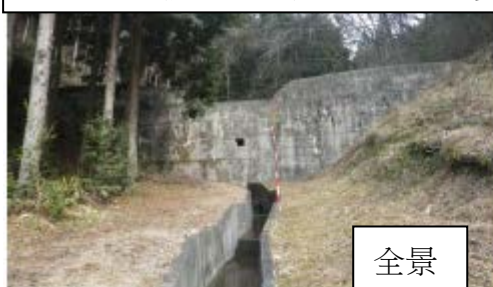
全景

損傷情況：小型防砂壩的壩體（上下游面）出現多處裂縫。

原因：鹼骨材反應導致劣化。

小型防砂壩體（上下游面）出現多處裂縫

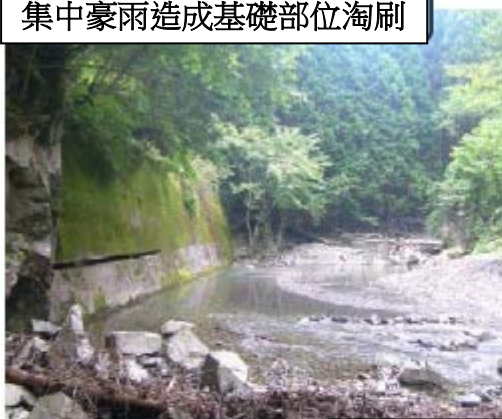
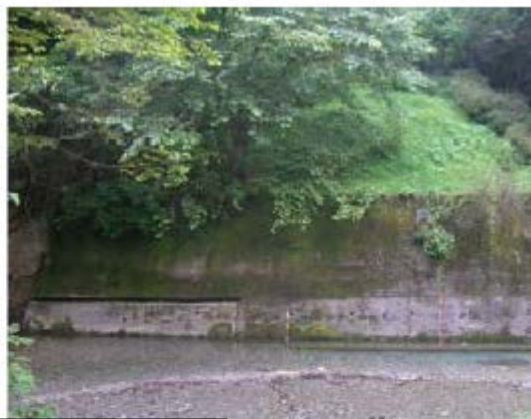
損傷情況：全長 28m 的護岸工其中 25m 基礎部位受到淘刷。因此護岸工程的混凝土銜接縫有 2 處上下分離。

集中豪雨造成基礎部位淘刷

以基部接續強化功能

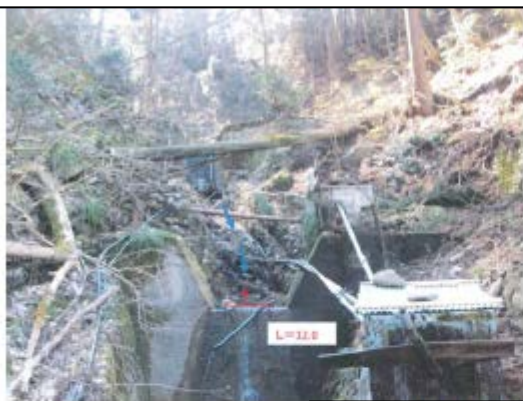
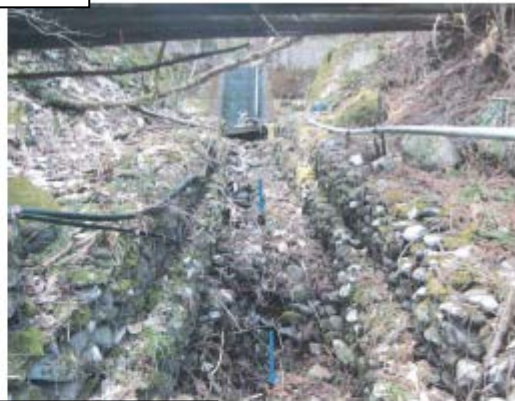
損傷情況：水路工的箱型石籠鐵線斷裂，卵石從中掉出。

整流工（箱型石籠）鐵線斷裂，卵石掉出

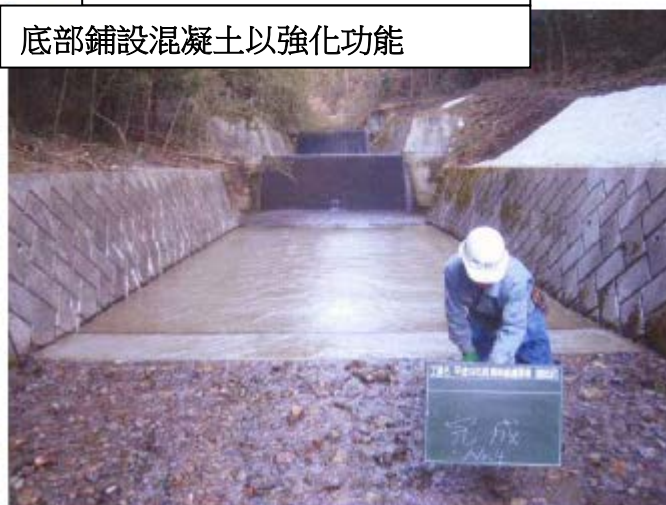
損傷情況：細粒流出並伴隨河床淘刷。

底部鋪設混凝土以強化功能

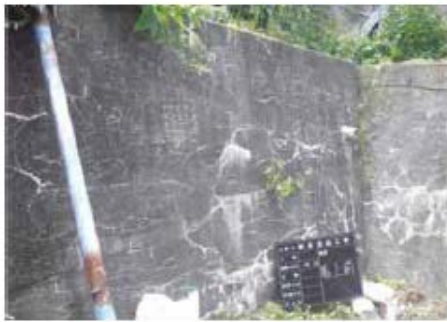
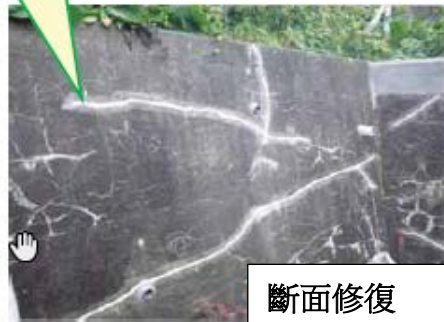
裂縫填充

損傷情況：混凝土擋土工程出現裂縫及龜裂

修補內容：混凝土擋土工程修補（以泥作進行斷面修復、裂縫填充、以環氧樹脂  
塗裝鋼筋進行裂縫修補） L=15.6m（堤頂長度）

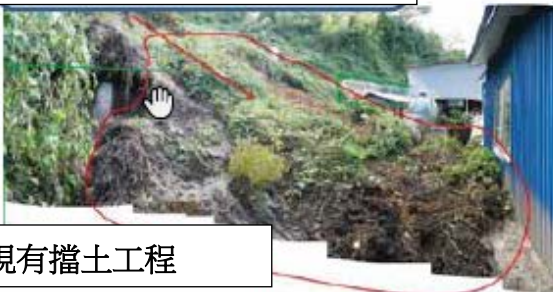
損傷情況：現有擋土設施正上方斜面崩壞，去除掉落的土石後發現擋土設施的砌縫部分約有 20cm 的偏移及傾斜。

現有擋土設施上方斜面崩壞

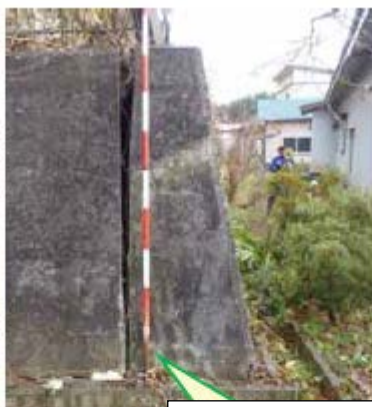
偏移約 10cm

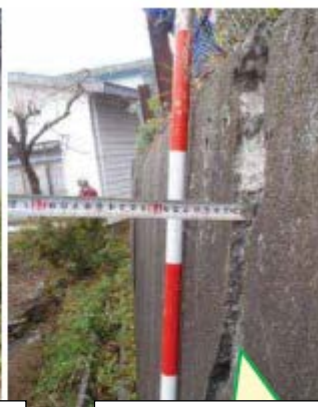
偏移約 2.5cm

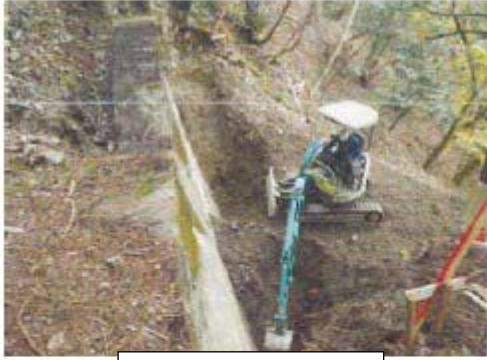
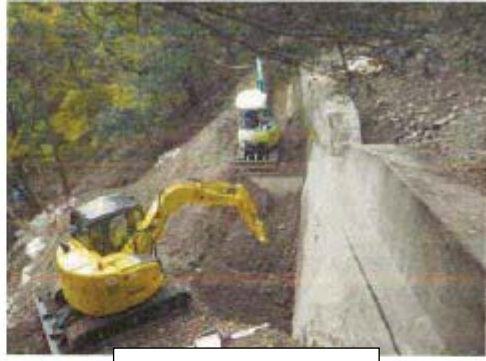
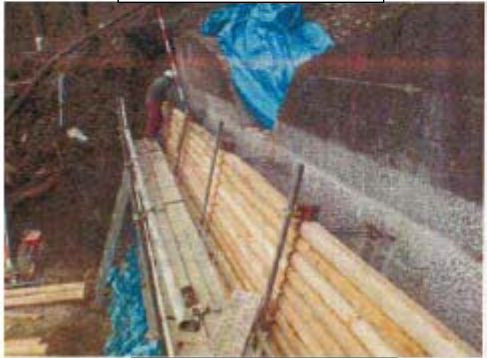
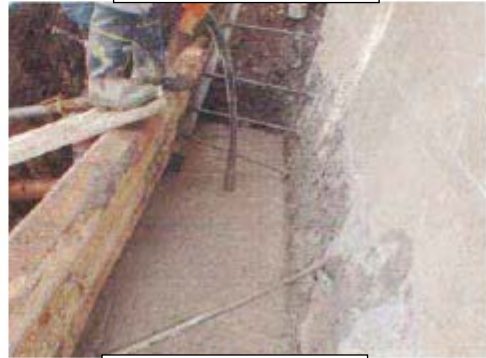
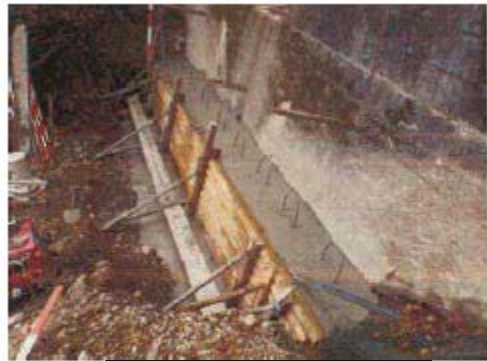
損傷情況：擋土設施分洪道右下側旁有裂縫。

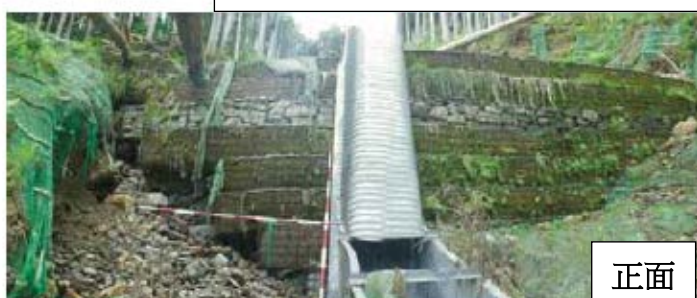
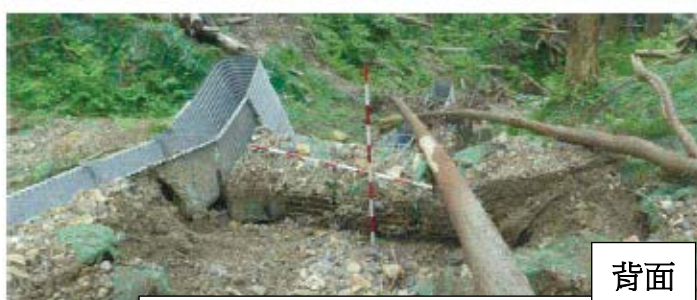
《對策實施前（損傷情況）》

損傷情況：擋土設施上方山腹工程發生部分崩壞，對擋土設施（簡易鋼製）加載超過預期的土壓而造成變形，回填土流出。

上方山腹崩壞的土壓造成填回的砂石流出。

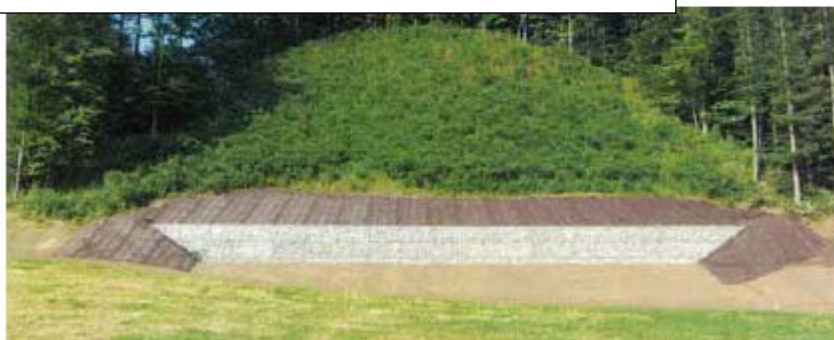
損傷情況：2008 年 7 月大雨造成水壓過大，導致擋土工程倒塌傾斜。

大雨時水壓過大導致擋土設施倒塌傾

更換為鋼製擋土設施。填入材料是利用倒塌的混凝土擋土設施打碎後填入。

利用破碎混凝土做為填材料

鋼製擋土設施 (水可透過性構造)

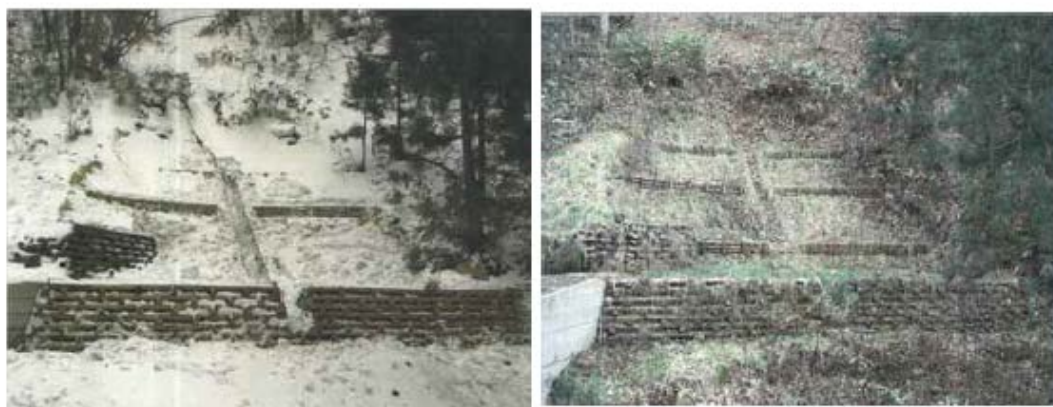
《對策實施後》

損傷情況：左岸側壁上方回填土約有 12m 崩壞，用於袖隱工的 8.8m 圓木擋土設施中有 6.5m 下沉，2.3m 與回填土一同掉落。

修補內容：撤除破損圓木擋土設施後重新設置，並於下部設置新的圓木擋設施。

撤除破損圓木擋土設施，於下方設置新的圓木擋土設施。

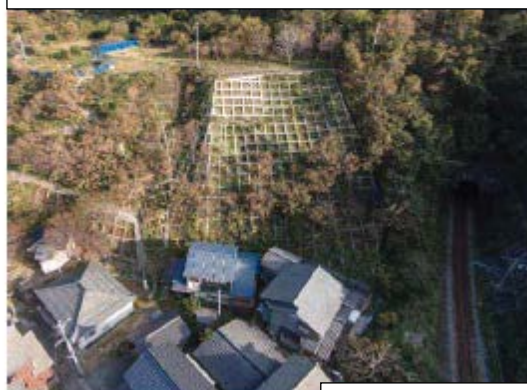
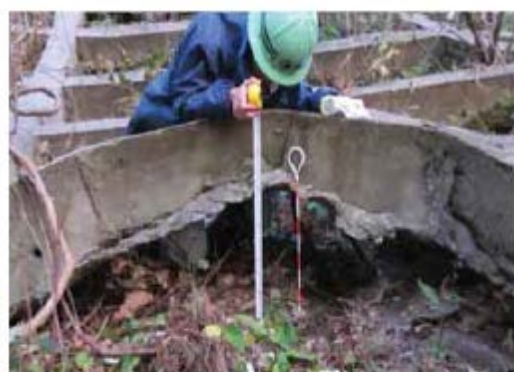
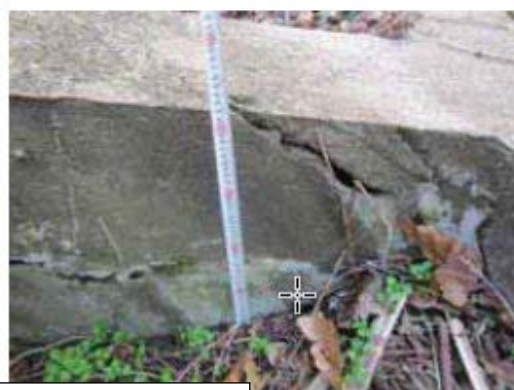
《對策實施前（損傷情況）》

損傷情況：格框因長年劣化造成龜裂剝離，與地盤分離的情形逐漸惡化。

原因：長年劣化

格框因長年劣化造成龜裂剝離，與地盤分離狀況十分明顯

拆除分離情形嚴重處 → 重新設置+地錨

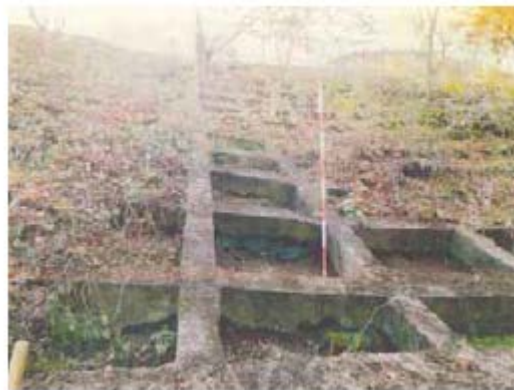
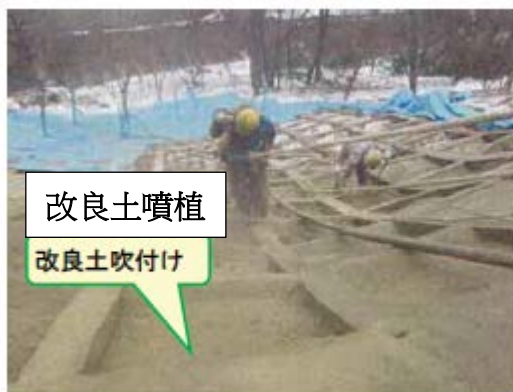
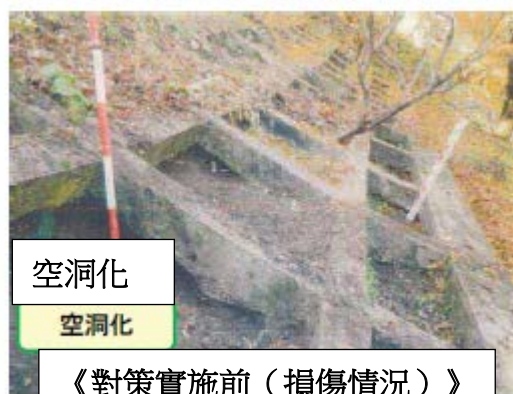
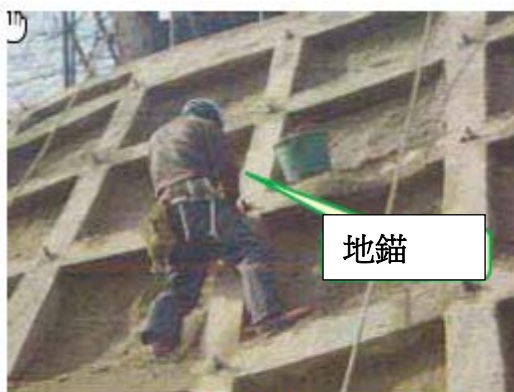
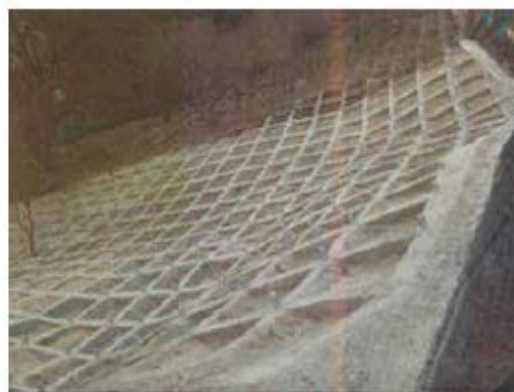
損傷情況：格框背面土砂被沖走造成型框浮空。

原因：長年劣化

鋼筋插入工改為”設置鋼筋”

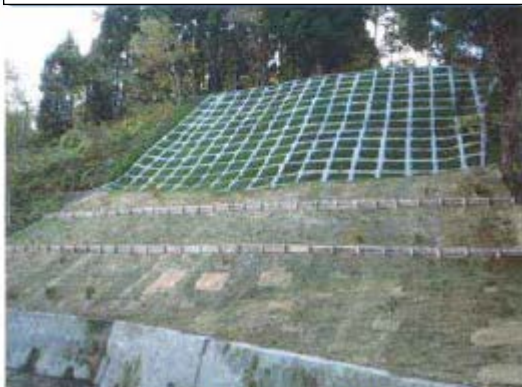
《對策實施後（正面）》

損傷情況：因 2013 年 8 月豪雨造成木製格框設置位置之中腹部開始崩壞。

木製格框更新為簡易水泥砂漿噴凝工程

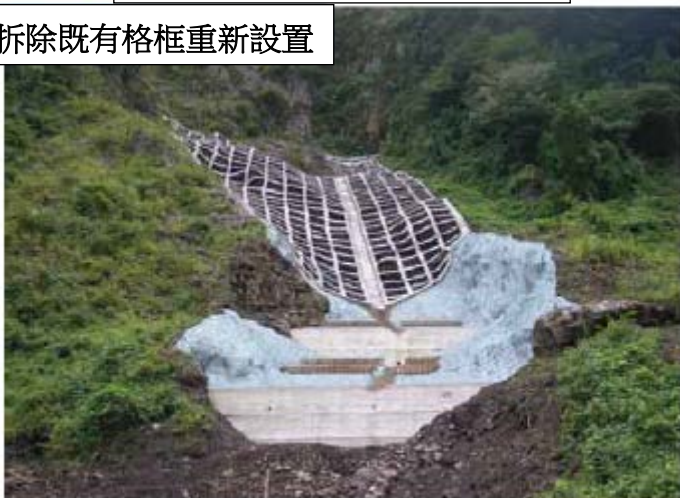
《對策實施後》

損傷情況：2012 年廣域大規模水災害造成包含既有格框之山腹崩壞，因而損壞。

拆除既有格框重新設置

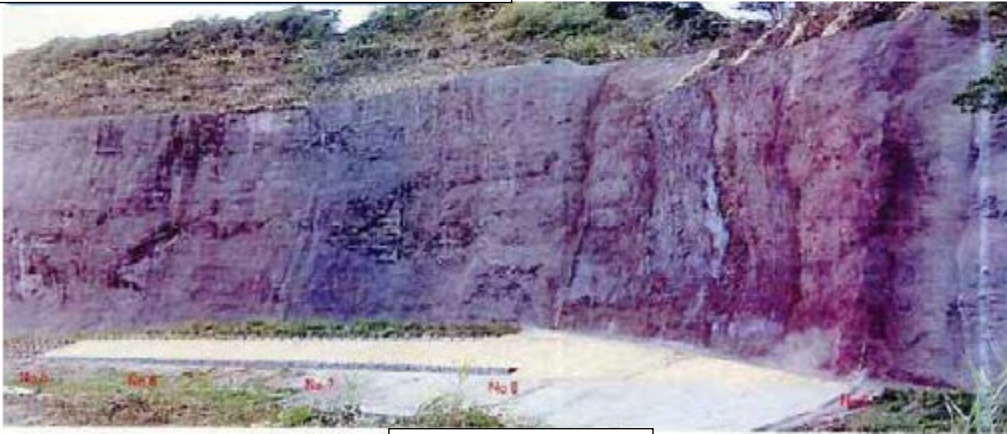
《對策實施後》

損傷情況：因豪雨造成部分噴凝崩落。

崩壞部位撤除後補修（重新設置）

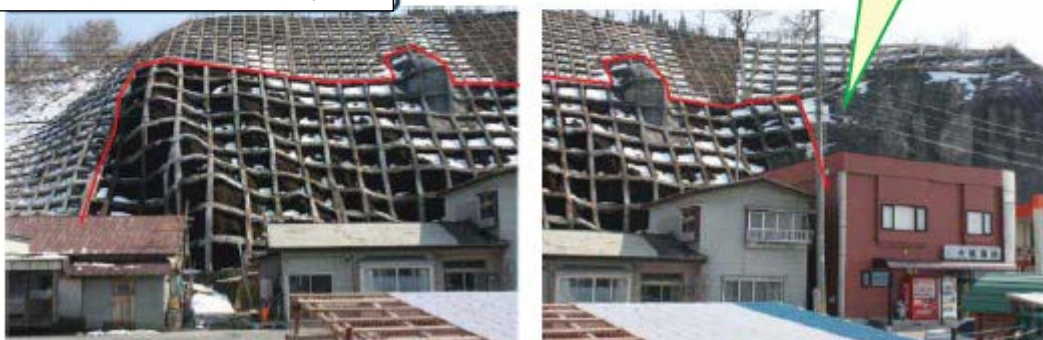
《對策實施後》

損傷情況：水泥砂漿噴凝劣化剝離。部分區域形成空洞。

原因：長年劣化

整地後設置自由型格框

植生基材噴植

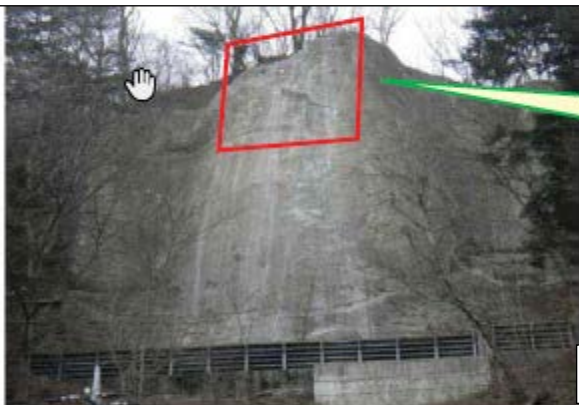
《對策實施前（損傷情況）》

損傷情況：混凝土噴凝斜面受災害影響，斜面上部出現寬 20cm 左右的開口龜裂，35m<sup>2</sup> 的剝離空洞，開口龜裂至斜面下方及上部斜面至坡頂有細微龜裂。

斜面上方有 20cm 左右寬度的龜裂，剝離空洞 35m<sup>2</sup>，另有其他細微龜裂  
（研判是因為 2010 年 311 大地震）

修補內容：設置鋼筋（岩栓）30 根、斜面修繕工程（裂縫修補）52.7m

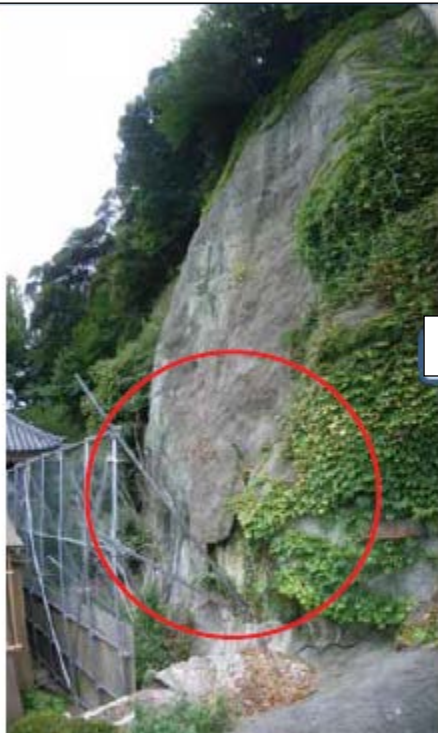
損傷情況：既有水泥砂漿噴凝明顯老化，有多處開口龜裂，並有約 2mx2m 規模的砂漿剝落痕跡。此外整體砂漿與背後地盤間出現空隙，貼合性低落。

水泥砂漿噴凝老舊、剝離、部分產生空洞

修補內容：於現有水泥砂漿噴凝上方設置岩栓及格框以安定斜坡。（水泥砂漿背後的空洞部分進行灌漿填充，龜裂及空隙則採用含纖維水泥砂漿噴凝工程）

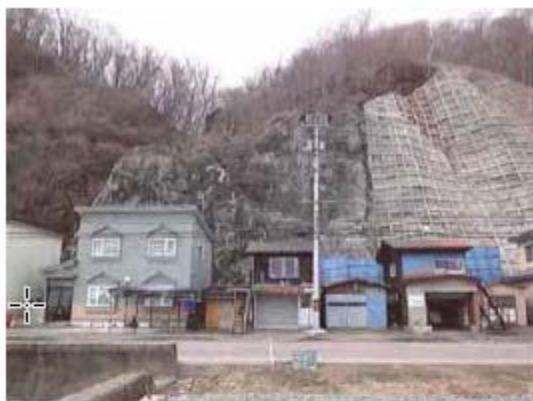
《對策實施前（損傷情況）》

損傷情況：水泥砂漿噴凝整體出現龜裂情形，部分出現剝離剝落。

原因：長年劣化（凍融作用）

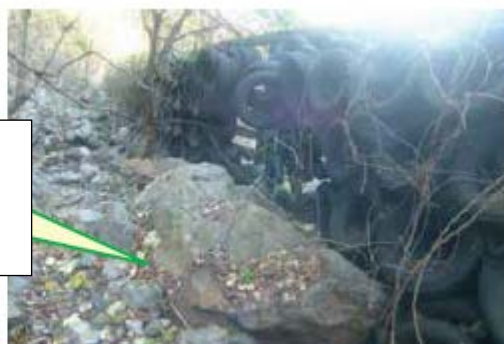
《對策實施前（損傷情況：落石撞擊）》

損傷情況：落石防護壁破損

平均 $\Phi 1.3\text{m}$  左右的落石撞擊，  
泥砂堆積

落石撞擊造成落石防護欄破損

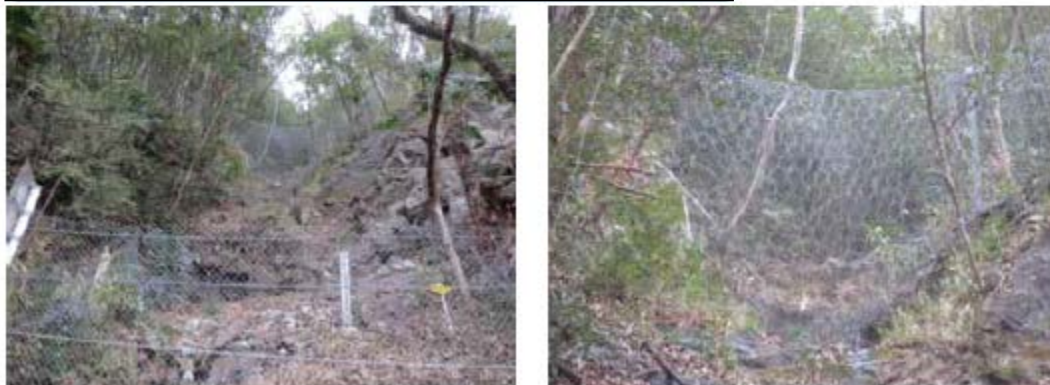
《對策實施後》

損傷情況：原本在山腹設置高能量吸收型落石防護工做為落石對策。但降雨導致泥砂流下時，全被緩衝欄擋住。(L=5.0m、砂石 21m<sup>3</sup>)

利用人力及臨時搬運軌道，以撤除堆積土砂

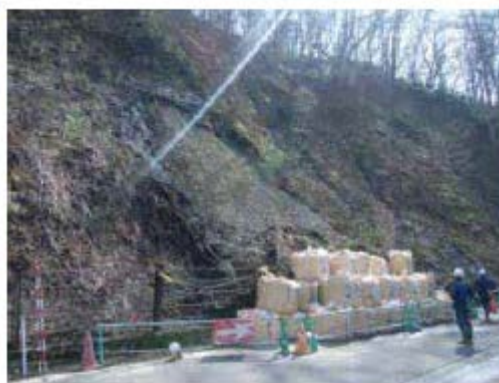
《對策實施前（損傷情況）》

損傷情況：鋼筋支柱長年劣化，防護欄損傷。

原因：長年劣化

鋼筋支柱長年劣化、防護欄損傷

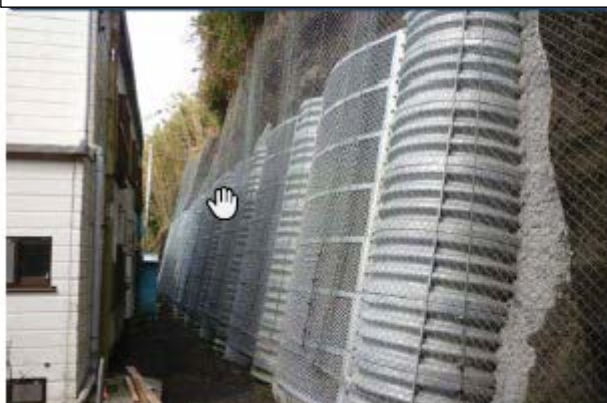
《對策實施後》

損傷情況：山腹斜面發生局部崩壞，掉落於既有落石防止網。最大的落石約直徑 50cm，導致落石防止網變形。

以鋼製擋土設施（鐵壁）強化功能

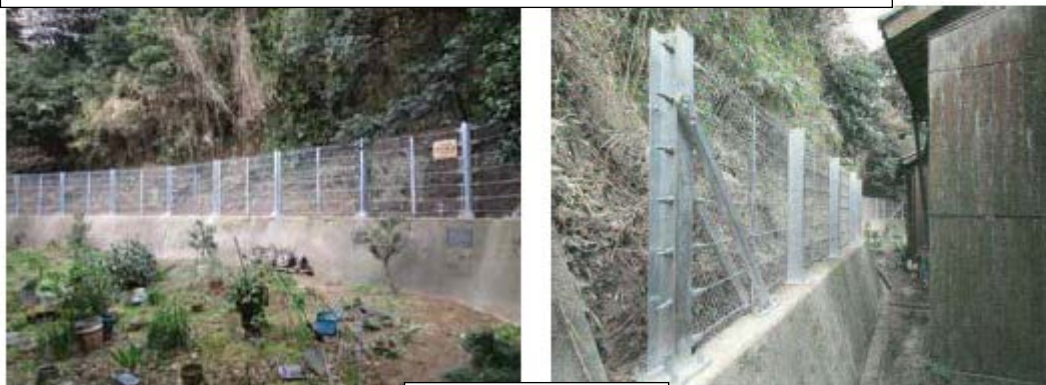
《對策實施後》

損傷情況：落石防護欄的支柱部分腐蝕破損，纜繩及防護網的支撐用螺栓也遺失。

落石防護欄的支柱部分腐蝕破損，支撐纜繩及防護網的螺栓也遺失。

將現有落石防護欄包含支柱一併撤除，設置新落石防護欄。  
支柱採用底板式。

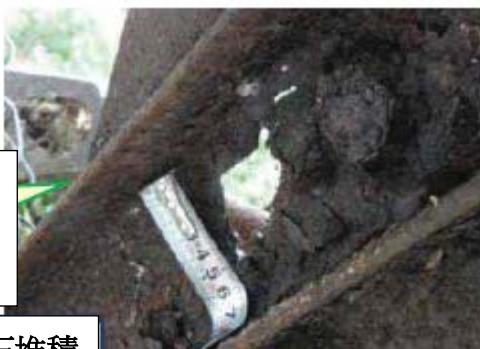
損傷情況：落石防護欄支柱腐蝕、鐵網缺損，並造成落石防護欄背面的砂石堆積。

靠近海岸的住家  
→濕氣及鹽害造成腐蝕

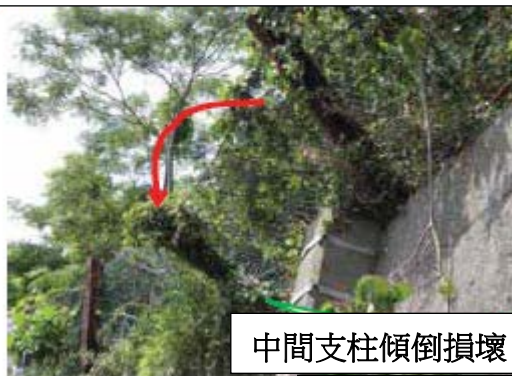
落石防護欄支柱腐蝕、鐵網缺損、背面土石堆積

中間支柱傾倒損壞

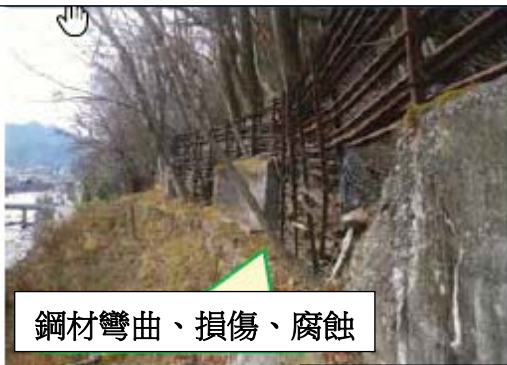
損傷情況：1961 年時利用廢棄的森林鐵道軌道施工，因落石及倒塌的樹木受損，鋼材出現彎曲及腐蝕情形。此外基礎部位的混凝土護牆老舊化，另有裂縫、因基礎部位下沉造成結構物傾斜的情形。

因落石及樹木倒塌造成的損傷、基礎混凝土老舊化（裂痕、基礎下沉）

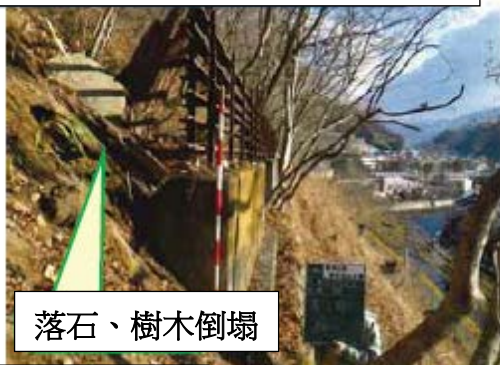
鋼材彎曲、損傷、腐蝕

落石、樹木倒塌

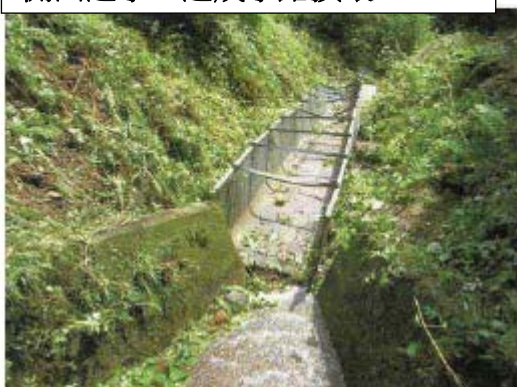
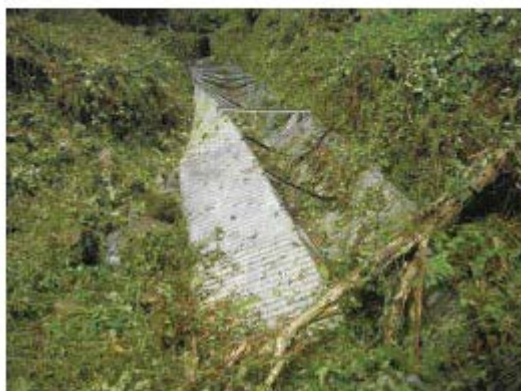
損傷情況：波紋管水路側面進水，造成水路損壞

側面進水，造成水路損壞

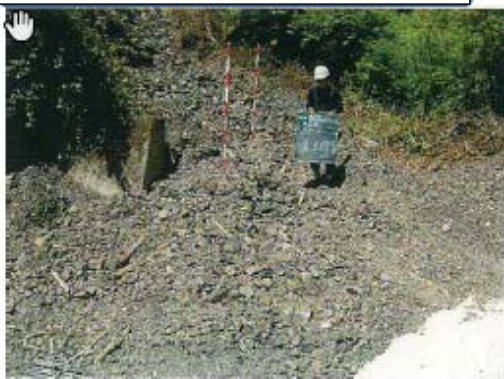
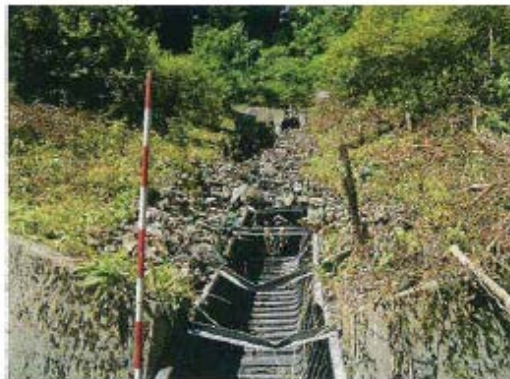
損傷情況：由兩岸流入土砂造成水路被掩埋損壞，功能受損。

土砂流入，水路掩沒

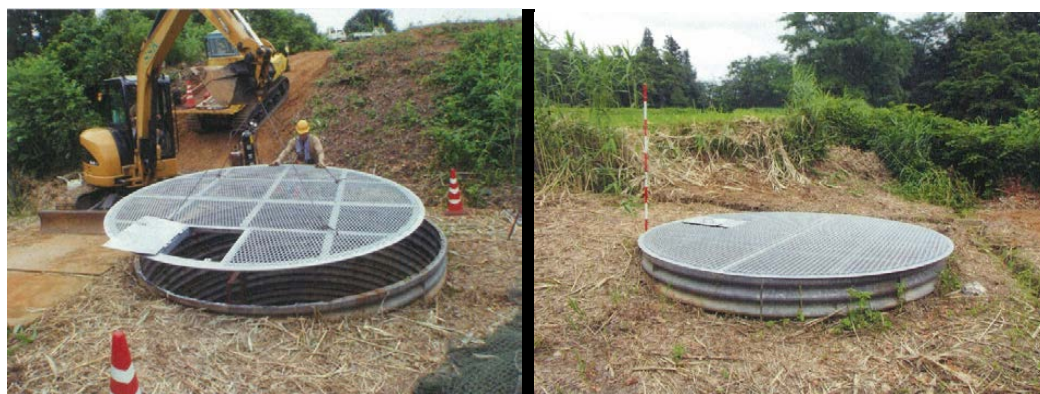
損傷情況：襯板製集水井蓋板遭腐蝕，出現破洞。

集水井蓋板遭腐蝕，出現破洞。

修補內容：將腐蝕破損的集水井蓋板換新。

更新為金屬多孔網蓋板

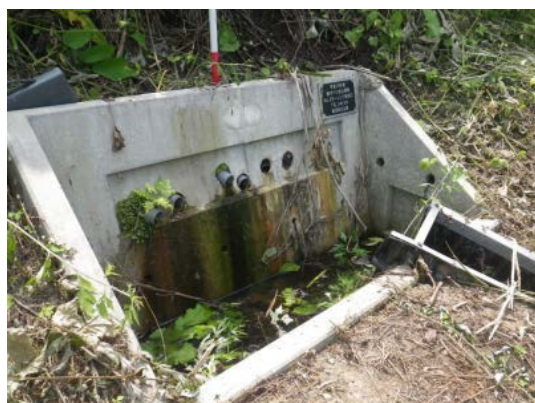
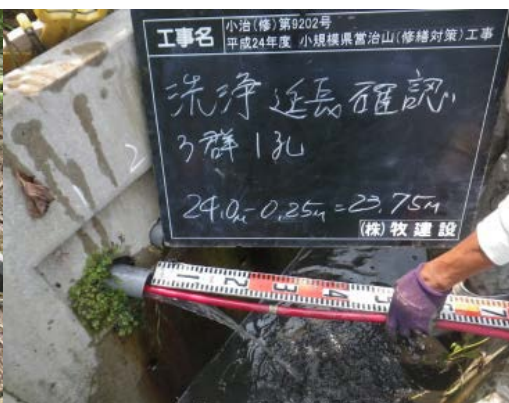
損傷情況：2007 年、2008 年設置水平排水管，但卻沒有達到目標排水量。調查孔內（插入檢尺棒）後發現檢尺棒只能進到中途，推測孔內有阻塞情形。

水平排水管堵塞

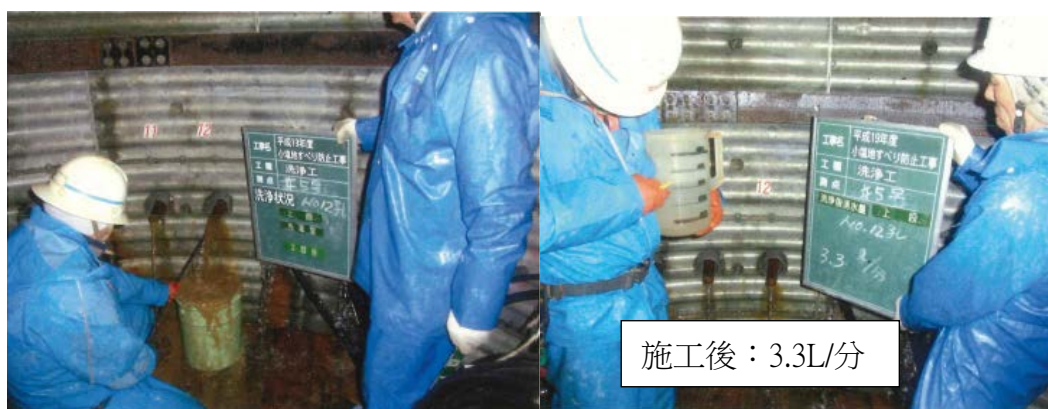
損傷情況：橫向集水設施（集水管）堵塞等導致集水效果下降。

橫向集水設施（集水管）孔內清洗

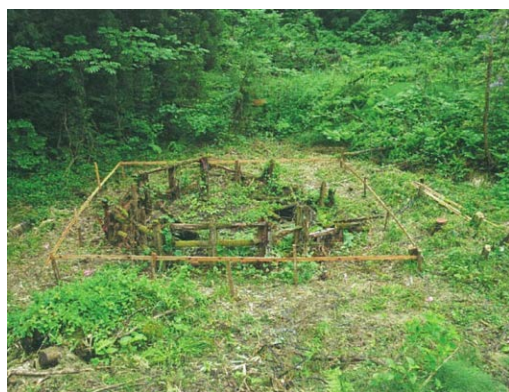
損傷情況：集水井（2 座）蓋板的鐵網因腐蝕破損，造成水井上部有開口。

原因：因是降雪積雪較多的地區，嚴寒狀態及融雪的沉積重量和凍融作用等造成集水井蓋板（多孔金屬網）變形劣化，其後因腐蝕造成破損。

因集水井蓋板的鐵網腐蝕破損，  
造成水井上部有開口

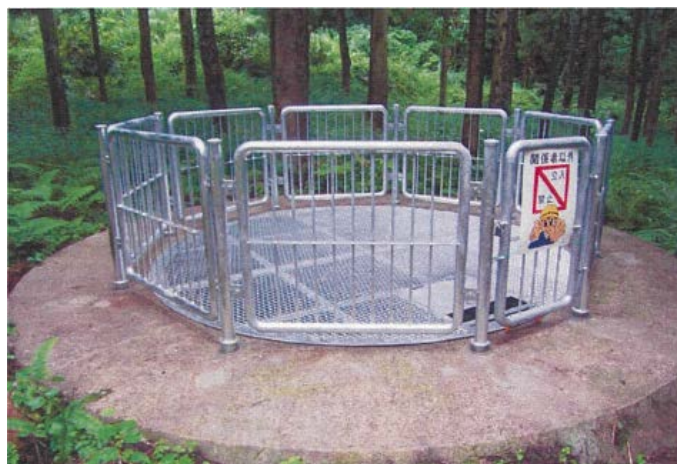
損傷情況：集水井蓋板腐蝕及禁入防護欄破損

積雪等造成禁入防護欄破損

更換為耐雪型防護欄

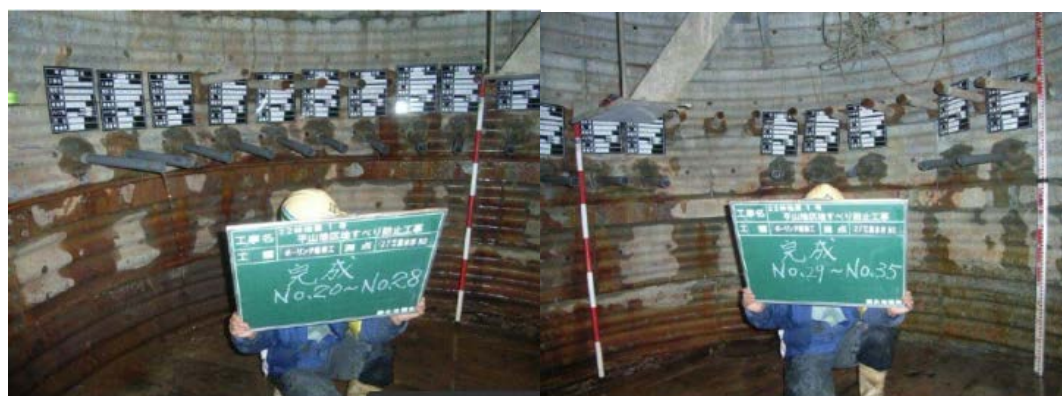
損傷情況：横向集水管有稀泥附著，造成阻塞導致集水能力下降。2008 年進行清洗，但集水功能沒有恢復。

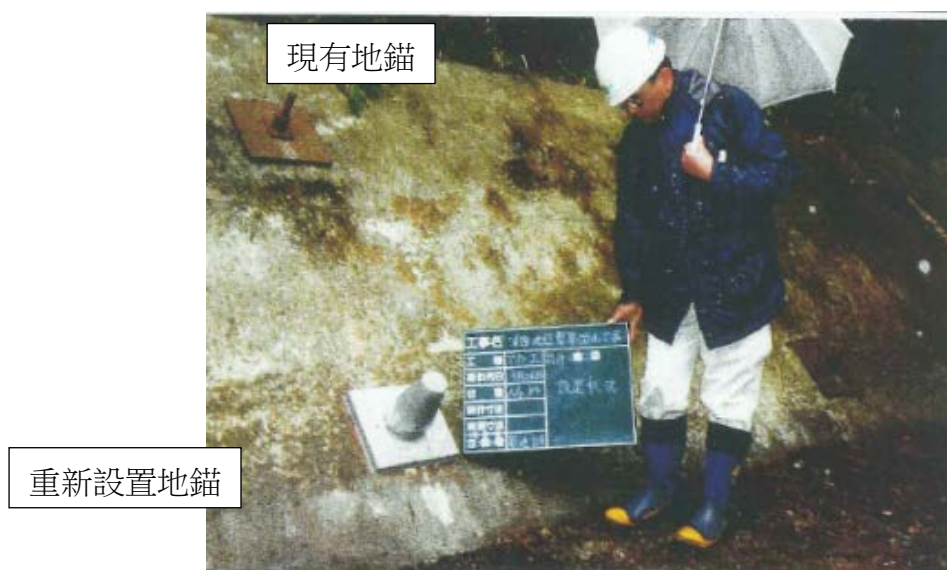
損傷情況：重新拉緊錨碇工時 2 根地錨斷裂。

修補內容：重新設置斷裂或有斷裂可能性的 4 根地錨。

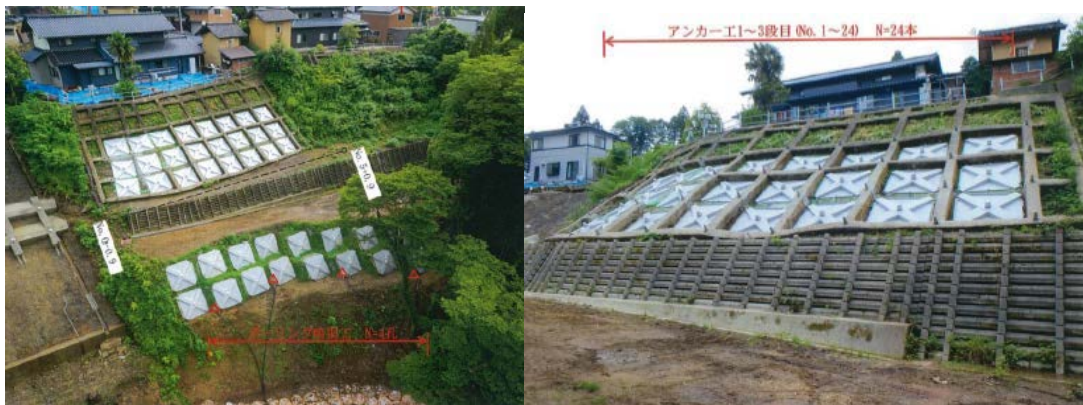
損傷情況：因地滑活動發生在比現有地錨設置更深處，造成部分地錨上浮，斜坡上部住宅的基礎部位發生龜裂。

比設置時更深處發生地滑活動，造成地錨上浮及斜坡上部住宅基礎部位發生龜裂。

保留現有地錨，於更深處增設地錨

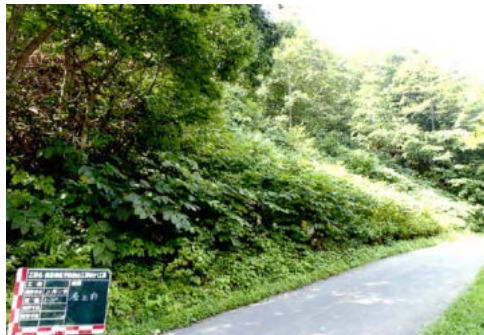
損傷情況：並非損傷或劣化，而是因基準（最大積雪深度）修正因此必須重新考慮構造及規格。

因現有柵欄沒有損壞，因此  
以加高的方式繼續使用。

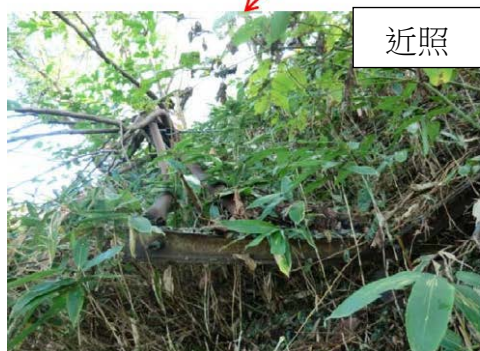
損傷情況：1960、61 年設置的雪崩預防柵欄（鋼製）因長年劣化（腐蝕）造成部分缺損，所有鋼製構件均有腐蝕，鋼製地錨也有部分腐蝕。

現有雪崩預防柵欄因腐朽造成的破損

拆除現有柵欄

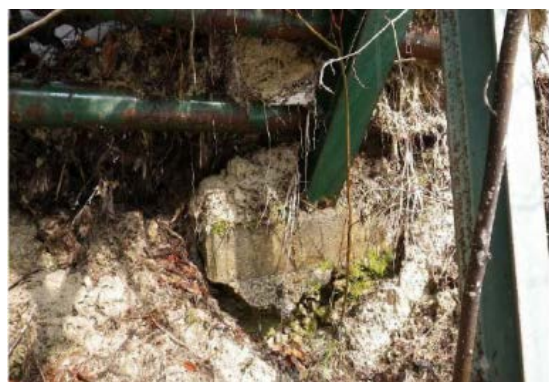
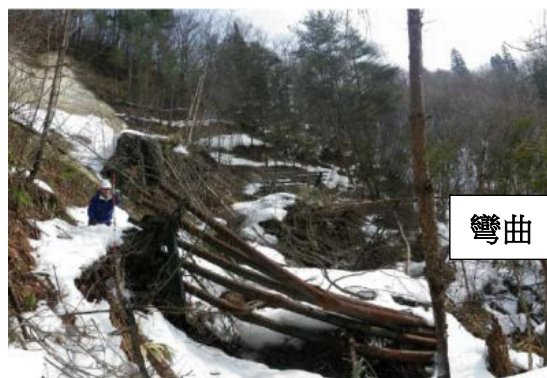
損傷情況：因豪雨帶來山腹崩壞，造成構件彎曲，基礎部位受到侵蝕。

豪雨引起山腹崩壞所造成的部材彎曲及基礎部位侵蝕

修補 基礎部位侵蝕

《對策實施前（損傷情況）》  
拆除、重新設置

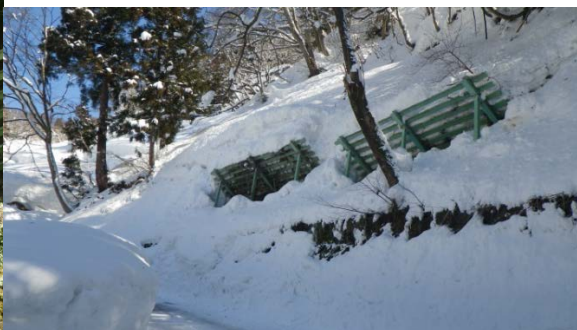
橫樑因雪壓造成 2 處變形及損傷

《對策實施前（損傷情況）》  
拆除、重新設置

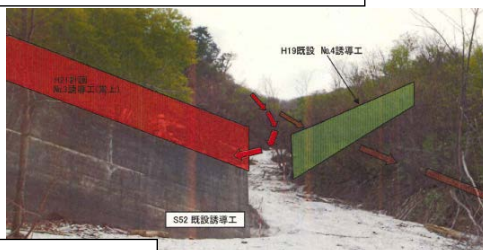
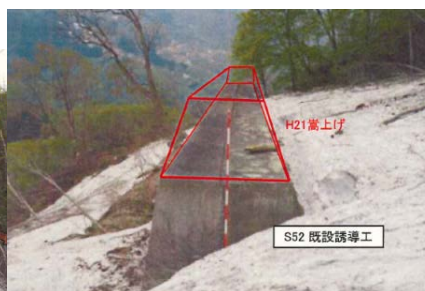
既有雪崩誘導式護牆高度不足

既有雪崩誘導式護牆  
被積雪掩埋

加高增厚以強化功能
