邊坡病兆人機協作巡查方法與狀態評估模  
式之研究

**Man-machine Cooperative Inspection  
Method and Slope Condition Assessment  
Model for Engineering Slope**

執行單位：逢甲大學

中華民國 111 年 12 月

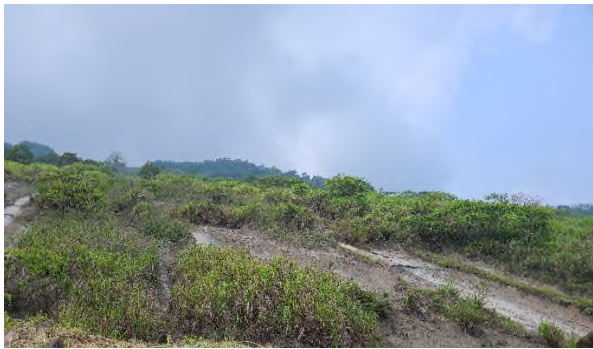
| 1 坡面裸露 | 2 土質溝 |

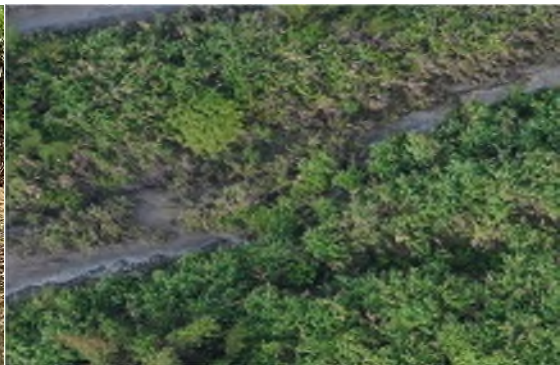
| 1 坡面裸露 | 2 土質溝 |
|---|---|
| 3 土質溝 | 4 植被枯萎 |

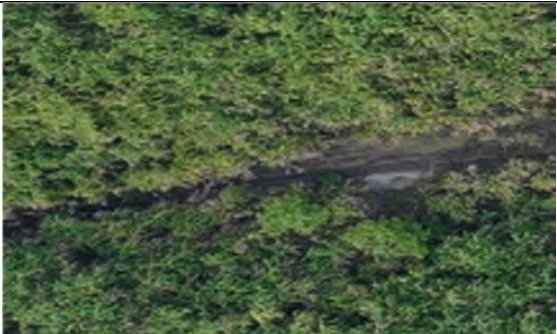
| 1 | 2 |
|---|---|
| 3 坑溝 | 4 植生旺盛 |
