農業部農村發展及水土保持署  
Agency of Rural Development and Soil and Water Conservation, MOA

# 水土保持工程構造物維護管理 策略及執行

保育治理組：吳晉安

113年4月30日

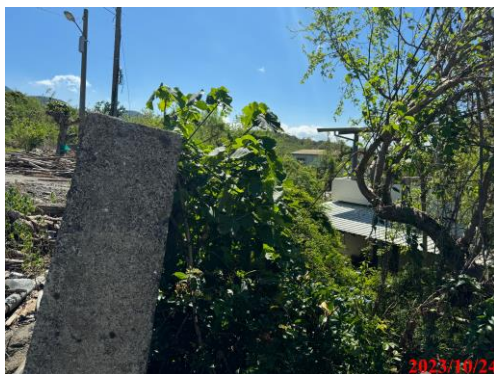
破裂(3公分)

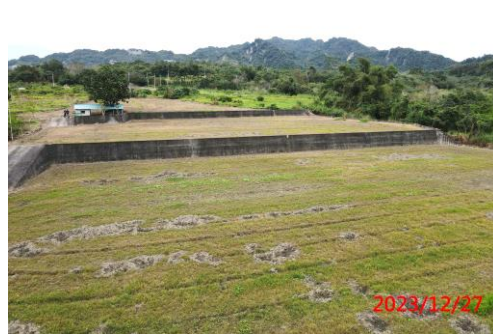
植生稀疏

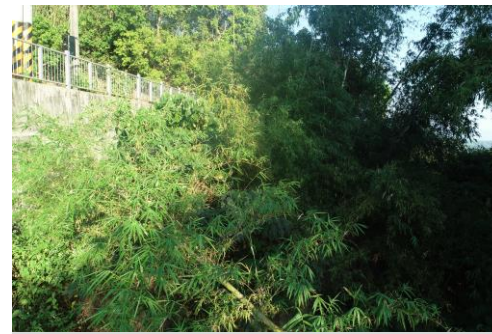
植生茂密

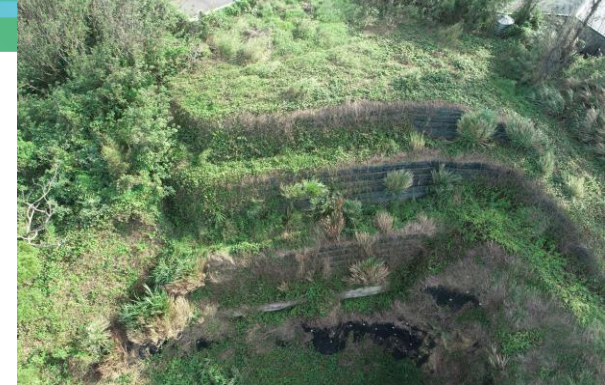
植生**未完整**覆蓋

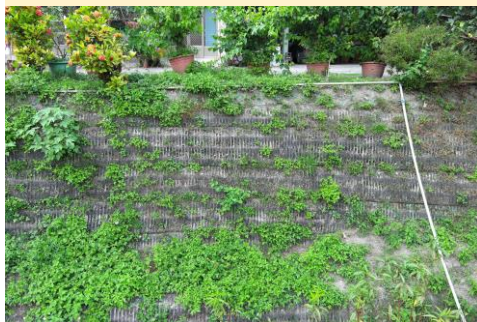
植生**完整**覆蓋

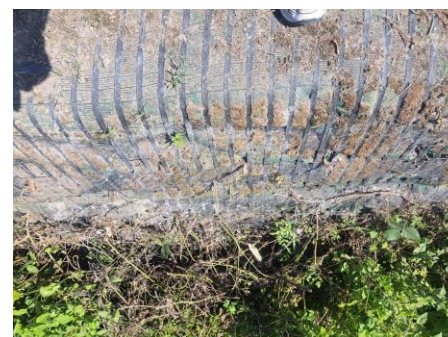
加勁材完整

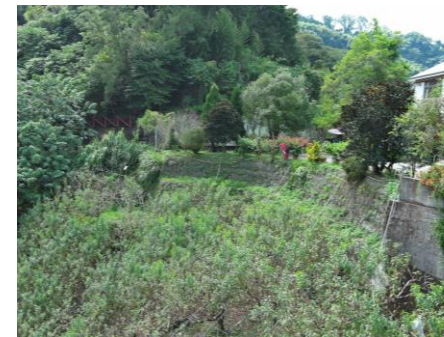
鄰近植生茂密
