113年度臺東南迴(1)潛在大規模崩塌調查、監測及維運計畫

# 臺東金峰撒布優部落邊坡崩塌風險 之防減災作為與現階段成效分析

2025年5月27日

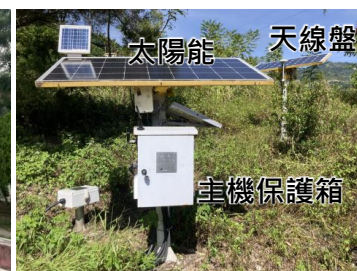
X22-GM1

- LS1滑動塊體X22-GM1、X22-GM2測站，往東縣DF077坑溝(聚落)方向位移。
- LS2滑動塊體X22-GM3測站往東北方位移，**2023年9月海葵颱風後垂直變位**相對明顯，累積變位量**37.3mm**。
- 2024年9-10月山陀兒颱風事件**LS1滑動塊體之X22-GM1、X22-GM2**均見E軸有位移變位達**10.8mm**及**29.9mm**，H軸呈陷落現象達**32.1mm**及**17.5mm**，持續觀察。

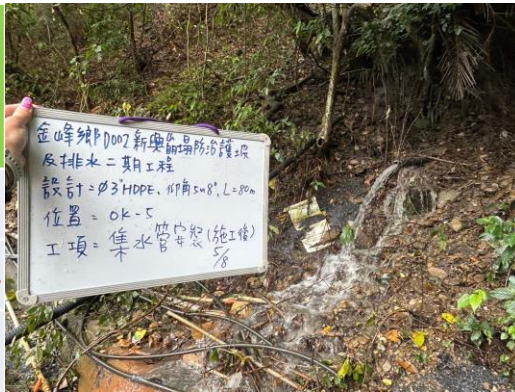
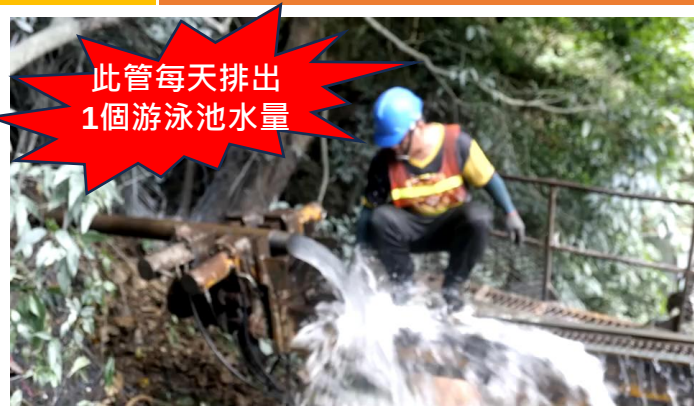
20230505\_0K-005\_80m大出水

| 日期 | 貫入長度(m) | 出水描述 | 現場量測出流量 | | 出流量 (L/min) | 出流量 (m³/hr) | 出流量 (m³/day) |
|---|---|---|---|---|---|---|---|
| 2023/5/5 | 80 | 施工完成，大出水。 | 20 | 1 | 1,200.0 | 72.0 | 1,728.0 |

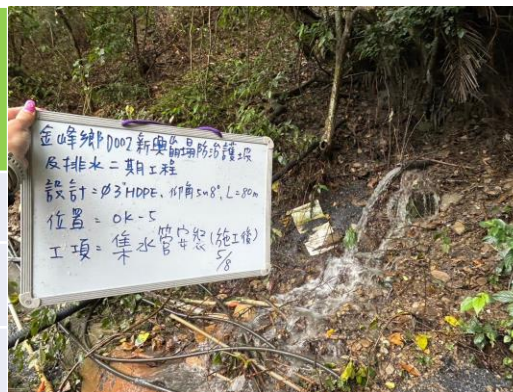
20230505\_0K-005\_80m大出水

| 日期 | 貫入長度(m) | 出水描述 | 現場量測出流量 | | 出流量<br>(L/min) | 出流量<br>(m3/hr) | 出流量<br>(m3/day) |
|---|---|---|---|---|---|---|---|
| 2023/5/5 | 80 | 施工完成，大出水。 | 20 | 1 | 1,200.0 | 72.0 | 1,728.0 |

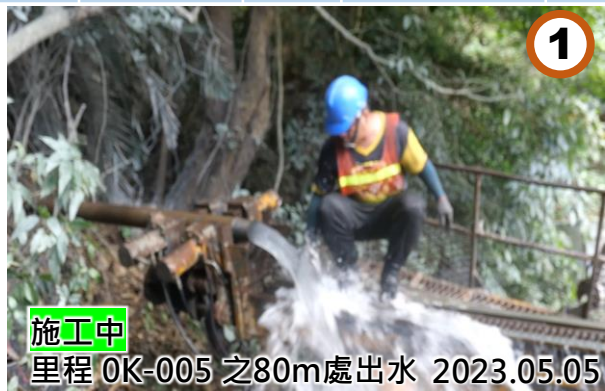
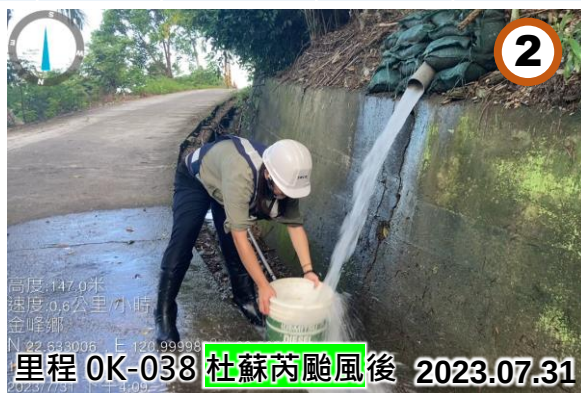
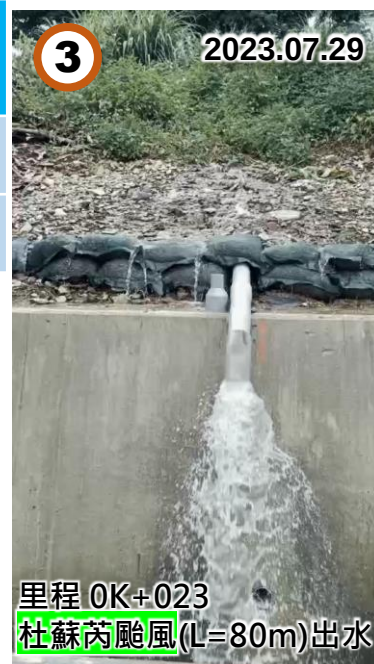
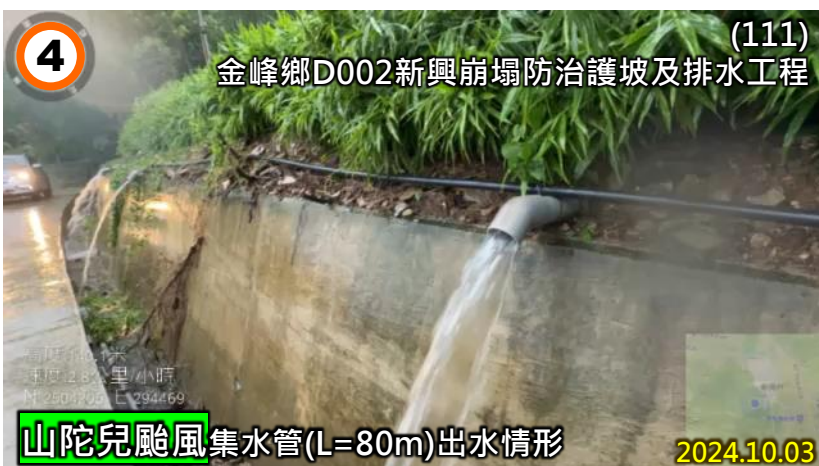
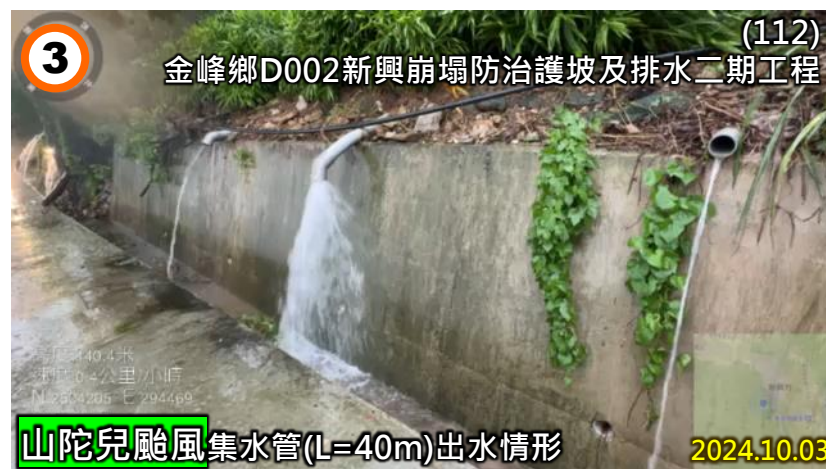
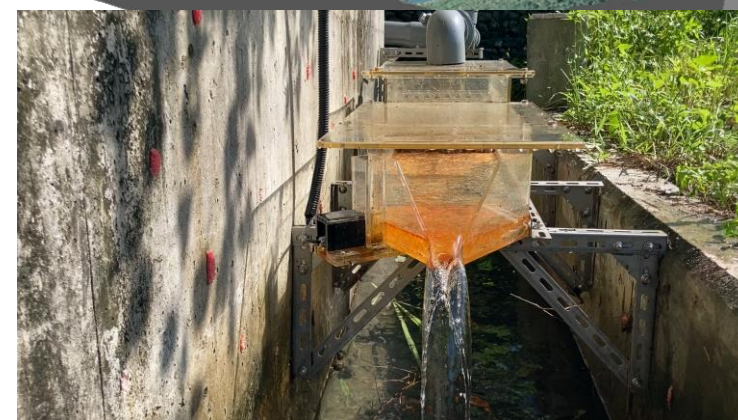
| 影片 | 日期 | 貫入<br>長度<br>(m) | 出水描述 | 現場量測出流量 | | 出流量<br>(L/min) | 出流量<br>(m³/hr) | 出流量<br>(m³/day) |
|---|---|---|---|---|---|---|---|---|
| ① | 2023/5/5 | 80 | 施工完成，大出水。 | 20 | 1 | 1,200.0 | 72.0 | 1,728.0 |
| ② | 2023/7/31 | 80 | 颱風事件出水 | 20 | 3 | >400 | >24 | >576.0 |

自動化地下水流量監測

已於後續工程建議設置量水堰，長期監測出流量，提供成效評估之需。

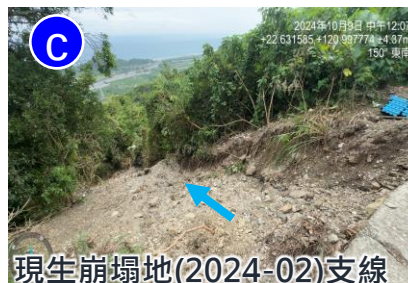
現生崩塌地(2024-02)支線農路逕流沖刷，路基淘空崩塌源頭，影響路段長約8m

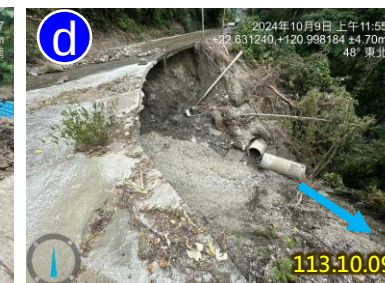
現生崩塌地(2024-02)坑溝逕流沖刷，農東金002路基淘空，影響路段長約20m
