農業部農村發展及水土保持署  
Agency of Rural Development and Soil and Water Conservation, MOA

# 野溪通過跨河構造物之水砂溢淹 肇災分析與治理減災解決方案

研邦科技有限公司

114年6月24日

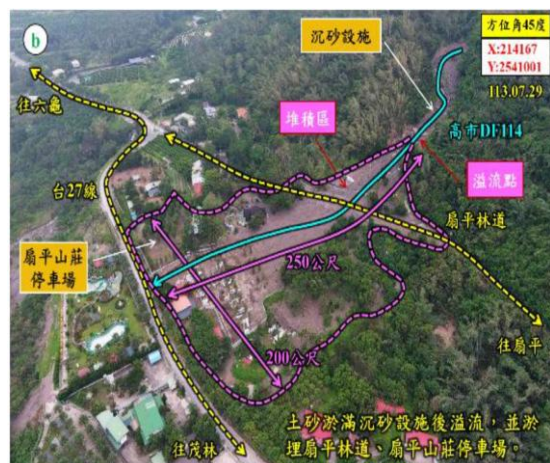
事件：113年-凱米颱風  
地點：高市DF114-扇平山莊  
說明：強降雨沖刷集水區源頭舊有崩塌地引發土石流，砂淤滿既沉設施後溢兩岸，土砂淤埋原河道，造成現況水流沿扇平林路邊坡向下游。
