# 南投分署水砂觀測及構造物巡查

## 成果案例分享

創聚環境管理顧問股份有限公司

114年11月4日

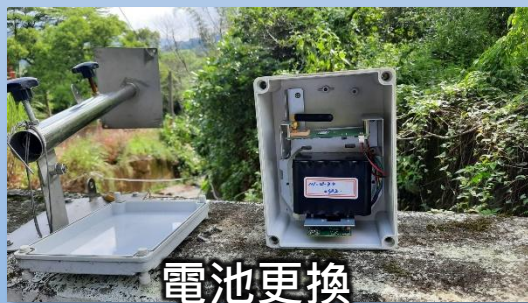
電池更換

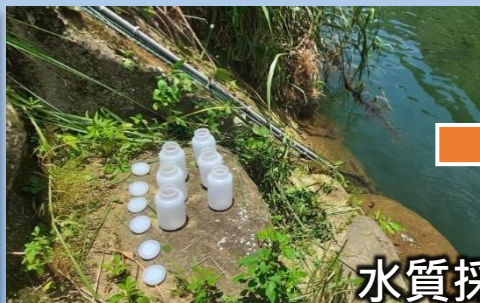
水質採樣

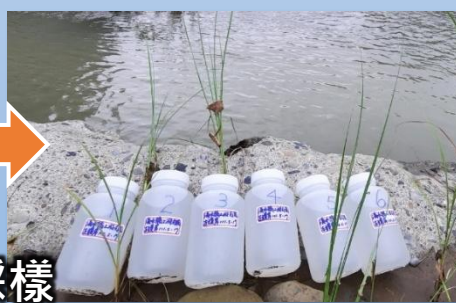
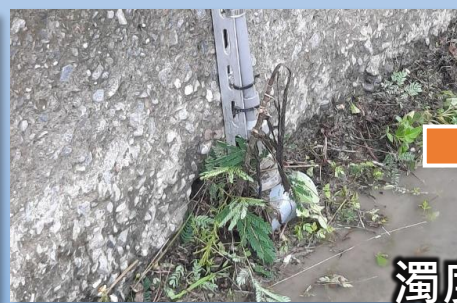
濁度計感測頭維護

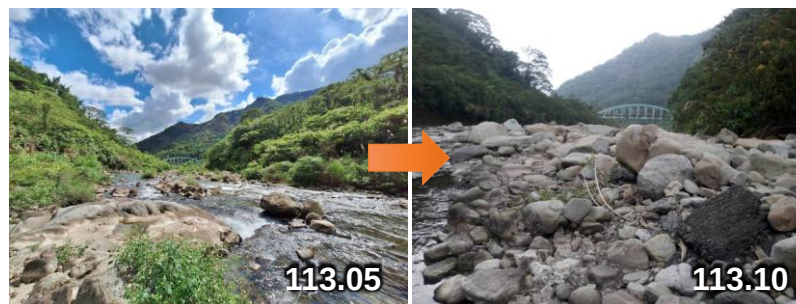
長谷川溪-鋼構壩下游轉彎段斷面  
(JL09-1、JR09-1)

- ◆ 鋼構壩下游轉彎段(J09-1)：既有斷面，5月至10月左岸至河道中央有約20~130cm顯著沖刷。與前期(112年)測量成果比較，**本河段沖淤互現、深槽流路之改變**。

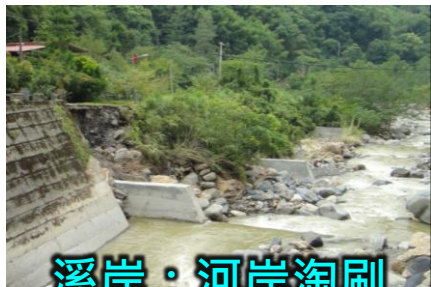
溪岸：河岸淘刷

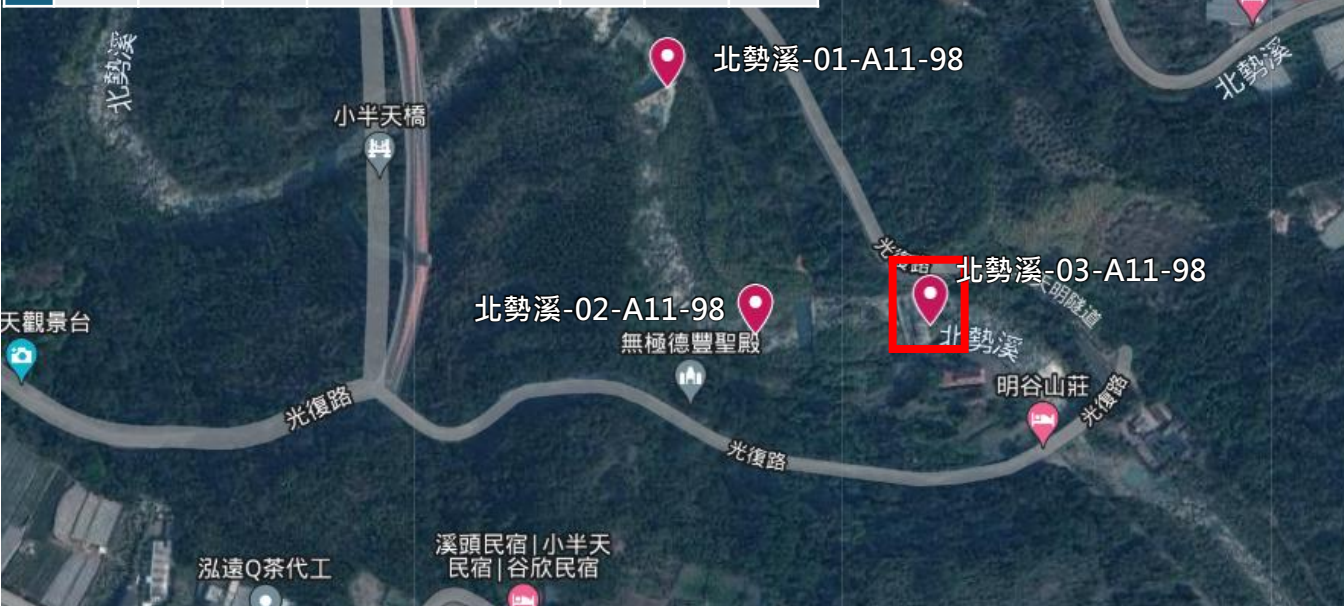
- 維持等級C級2座。
- 106年構造物(北勢溪-03-A11-98)磨蝕嚴重評估為C級；本計畫(113年)發現無修復工程(維持C級)，破損加劇，考量鄰近重要保全對象包含北勢溪橋、小半天橋、明隧道及聚落等，道路屬於重要聯外道路，建議辦理修復工程。

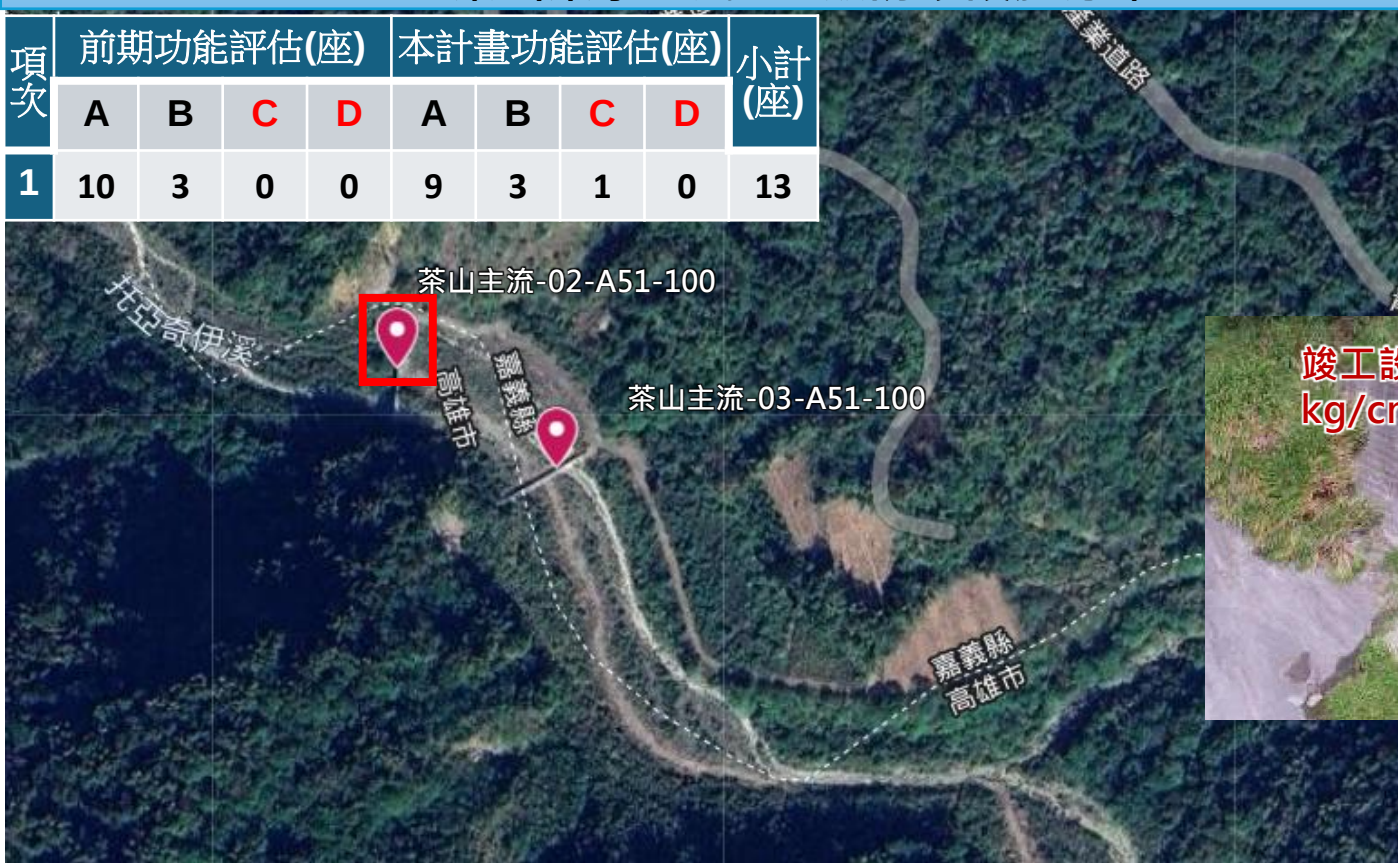
- 調降等級B級→C級1座。
- 107年構造物(茶山主流-02-A51-100)底床沖刷，功能評估為B級；本計畫(113年)發現局部跌水造成基礎沖刷擴大全斷面(C級)，考量下游無鄰近替代工程且屬曾文水庫上游，攔蓄功能重要，建議辦理修復。

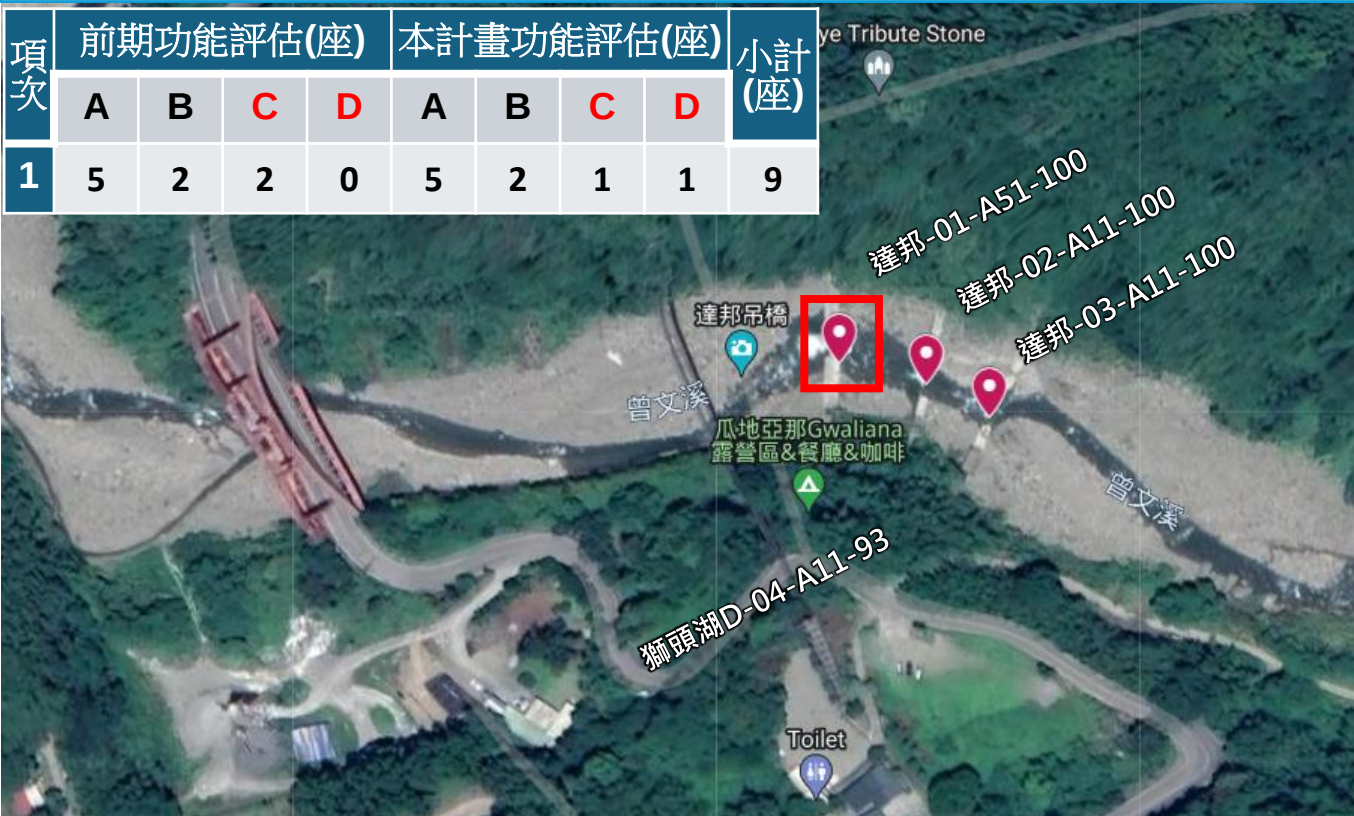
➤ 106年構造物(達邦-01-A51-100)功能評估為C級，構造物表面磨蝕；本計畫(113年)發現無投入相關修復工程(維持C級)，破損加劇情勢，鄰近重要保全對象包含下游之達邦吊橋、特富野橋、達邦部落及特富野聚落等，道路屬於重要聯外道路，建議辦理修復工程。

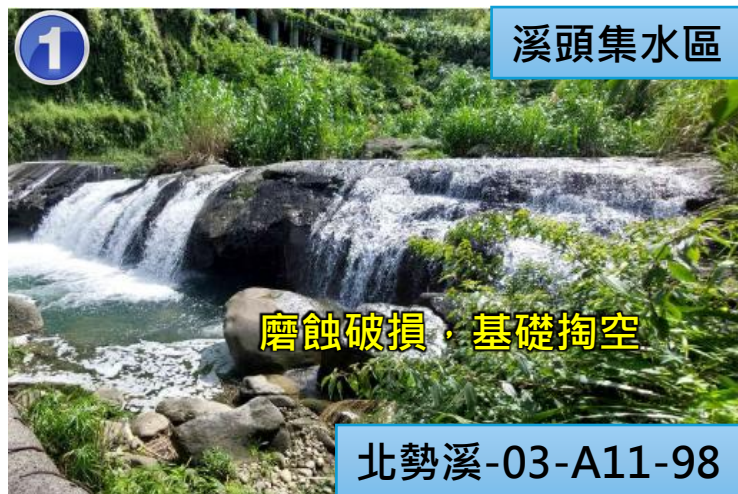
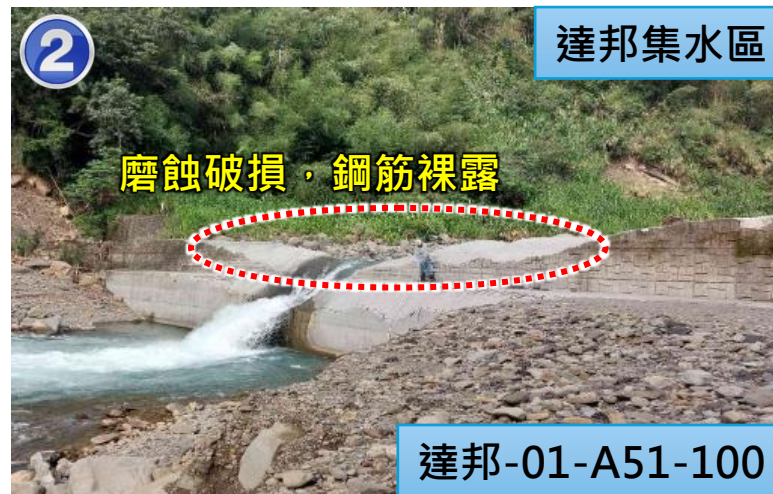
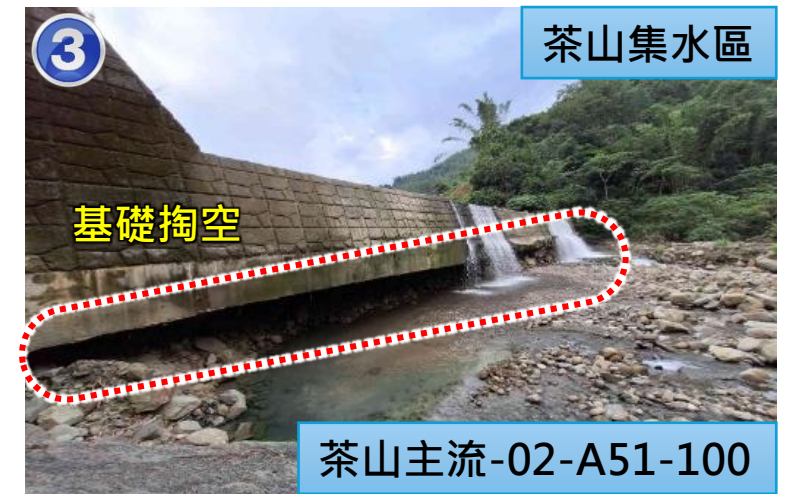
| 項次 | 集水區 | 建議工程名稱 | 預算額度(千元) | 縣市 | 鄉鎮 | 村里 | X(m) | Y(m) | 工程內容 | 構造物編號 |
|---|---|---|---|---|---|---|---|---|---|---|
| 1 | 溪頭 | 北勢溪水土保持工程 | 8,000 | 南投縣 | 鹿谷鄉 | 竹林村 | 226042 | 2624992 | 1.結構體基腳修復<br>2.溢洪口修復及埋設鋼軌<br>3.臨時施工便道及復原 | 北勢溪-03-A11-98<br>(C2級) |
| 3 | 茶山 | 托亞奇伊溪整治工程 | 7,820 | 嘉義縣 | 阿里山鄉 | 達卡努瓦里 | 216174 | 2576661 | 1.結構體基腳修復<br>2.臨時施工便道及復原 | 茶山主流-02-A51-100<br>(C2級) |
