水土保持單元叢書

# 農村發展及水土保持署 施工品質常見缺失及矯正預防手冊

農業部農村發展及水土保持署 編印  
中華民國114年2月

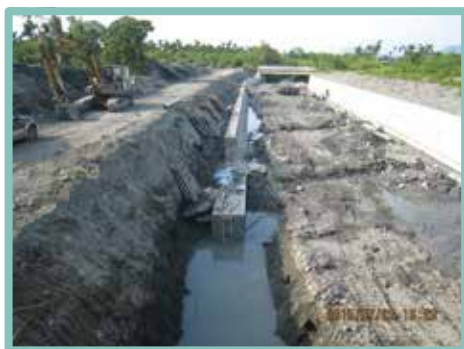
▲ 未適當導排水而影響工進

1. 設計階段應根據開挖深度及範圍妥善規劃臨時排水路線。
2. 施工階段妥善安排施工機具動線，進行開挖作業時並避免一次性開挖過深或過大。

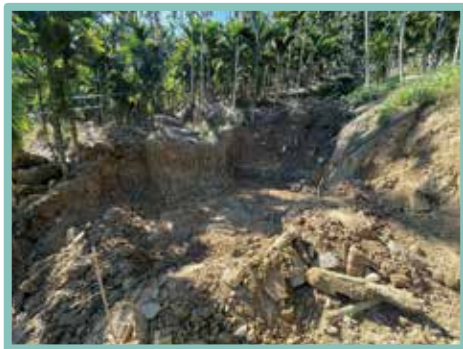
▲ 開挖放樣高程未達設計高程

1. 應加強確認構造物放樣檢驗停留點是否符合設計。
2. 可以設置多個放樣點進行交叉檢查，避免單一點誤差過大。

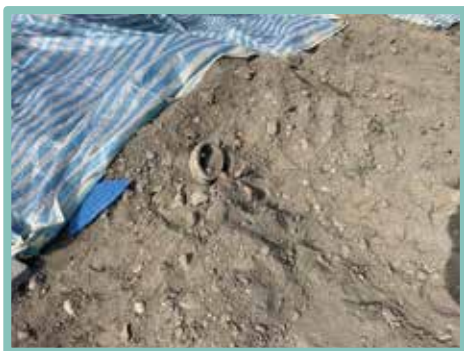
▲ 回填土內含垃圾及餘料

1. 回填材料應妥善儲存和管理，避免與其他雜物混合堆放。
2. 營建剩餘廢棄物 ( 含瀝青混凝土刨除料 ) 可利用部分仍可回填，如混凝土塊應打除至可利用大小回填。
3. 加強抽查驗停留點及自主檢查頻率。

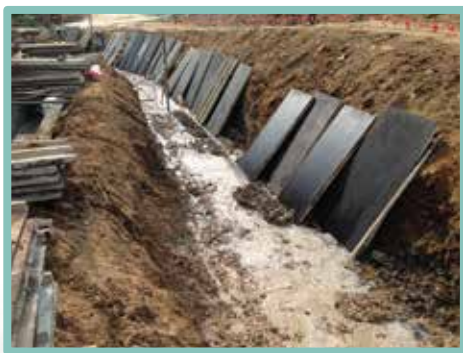
▲ 模板表面未依規定塗以認可脫模劑

1. 使用經監造單位認可之塗料並確實塗抹脫模劑。
2. 若模板表面汙染嚴重且不易清除，一律退場不得使用。
3. 拆模後模板應即時將其表面附著之泥土、木屑、渣滓、水泥砂漿或其他雜物徹底清除乾淨後，確實塗以脫模劑。
4. 加強辦理模板材料抽查驗與自主檢查項目內容。

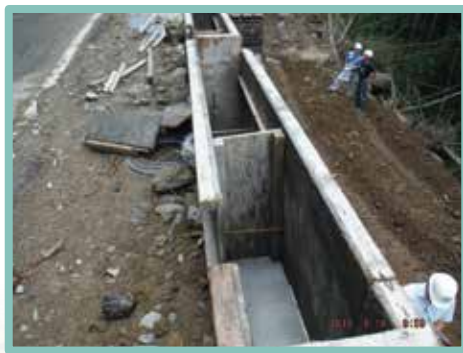
▲ 模板表面未塗脫模劑

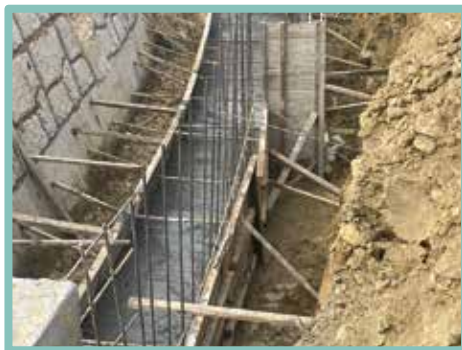
▲ 因模板組立尺寸不足而錯斷

1. 確實檢查，確認模板組立及支撐施工不良情事。
2. 加強辦理模板工程抽查驗與自主檢查項目內容。

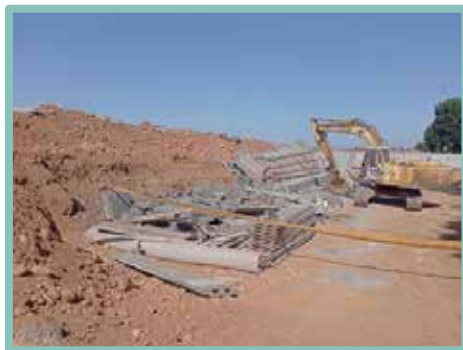
混凝土未達預定強度前拆模，造成構造物變形、裂縫甚至倒塌。

▲ 未依規定時間拆模及回填

1. 依梁、柱、版、牆確實應在澆置混凝土後依規定拆模時間進行拆模作業。
2. 加強模板工程抽查驗停留點頻率。

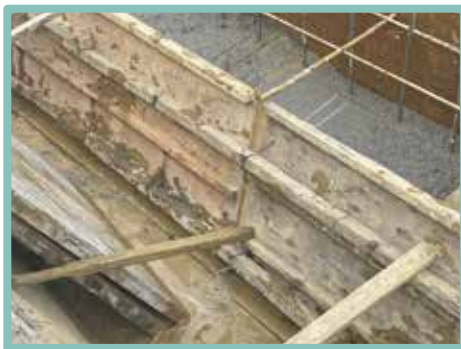
▲ 不當使用其他材料作為模板隙縫修補

加強檢驗停留點頻率。

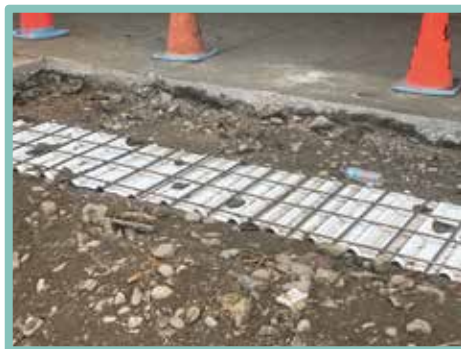
▲ 未經同意使用其他材料作為模板

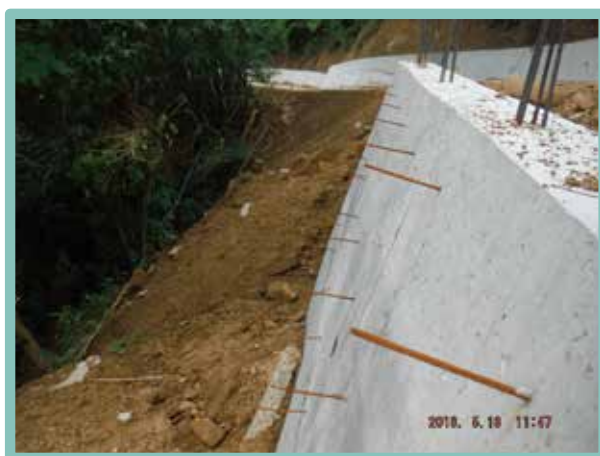
▲ 下邊坡擋土牆混凝土表面螺桿未清理

1. 拆模板時應依規定立即清除繫件材料，不應等到完工時一併整理清除。
2. 承攬廠商加強自主檢查頻率。

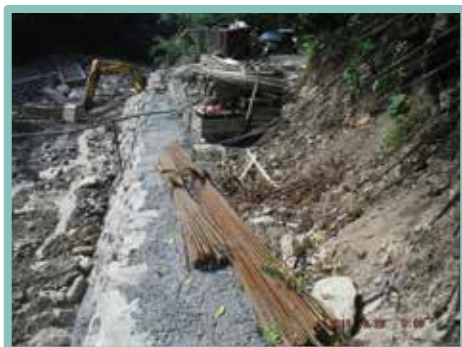
▲ 鋼筋堆置未墊高

1. 材料堆置時應正確放置墊塊，並做好防鏽蝕措施。
2. 加強鋼筋工程抽查驗停留點及自主檢查。

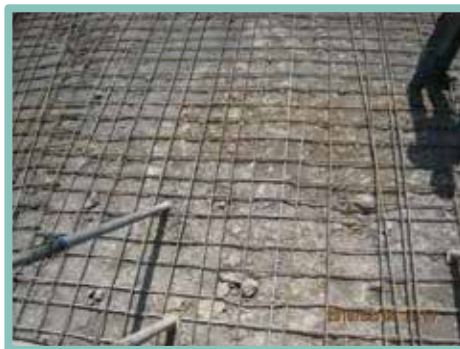
▲ 鋼筋未確實綁紮以致間距不符設計大小

加強鋼筋工程抽查驗停留點及自主檢查頻率。

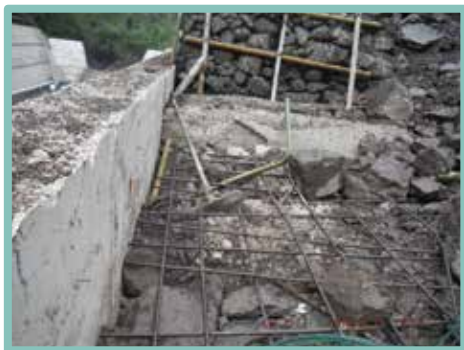
▲ 鋼筋間距不符設計

加強辦理鋼筋組立檢驗停留點查驗，鋼筋間距依規定設置。

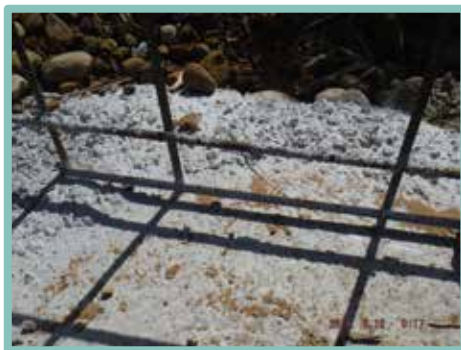
▲ 鋼筋間距不符設計

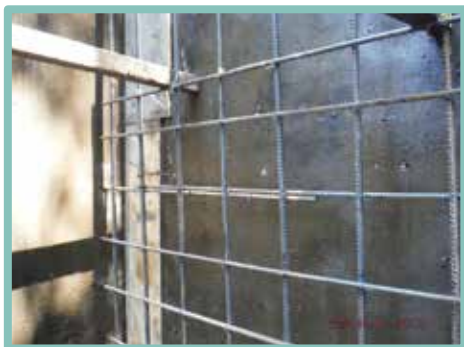
▲ 鋼筋垂直間距不符設計

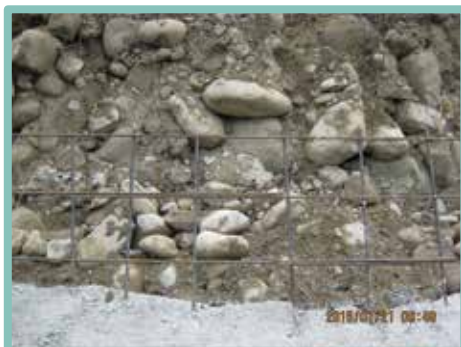
▲ 鋼筋間距不符設計

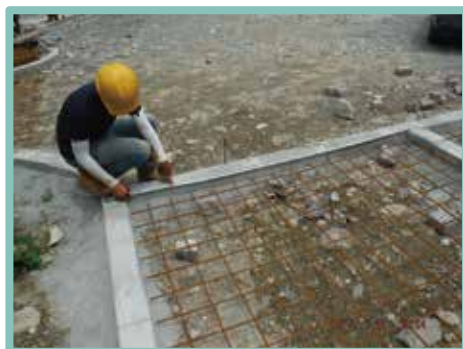
▲ 不當使用其他材料替代墊塊

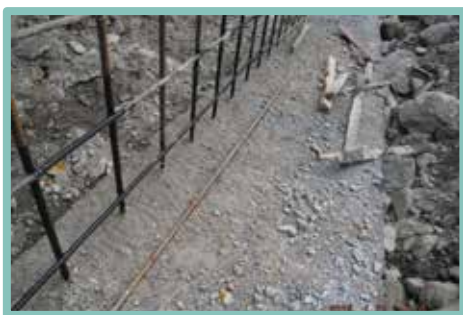
施工人員便宜行事、或習慣不佳，將餘料、垃圾丟置已組立鋼筋模板內，澆置後恐影響構造物之結構安全。

▲ 升層未清潔

立即清理並加強宣導。

加強鋼筋工程抽查驗停留點及自主檢查頻率。

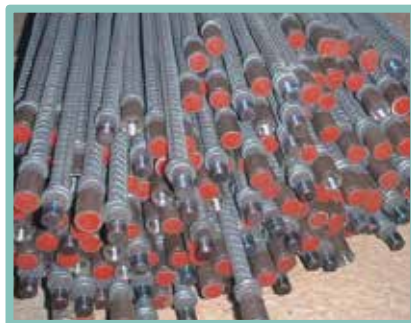
▲ 螺牙加工後，沒套保護套

1. 鋼筋與接續器進場後應堆置正確，並做好防鏽蝕措施。
2. 接續器應確實檢查其規格及品質，務必以保護套保護。
3. 鋼筋接續完成後，應全面性檢查後再繼續綁紮作業，避免日後補強不易，延宕工期。

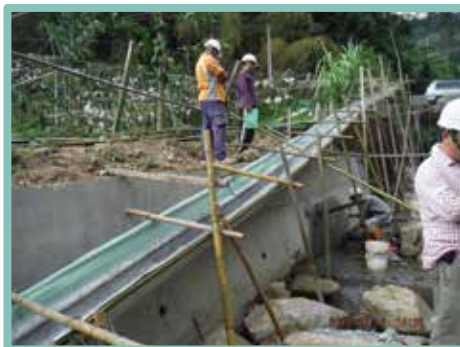
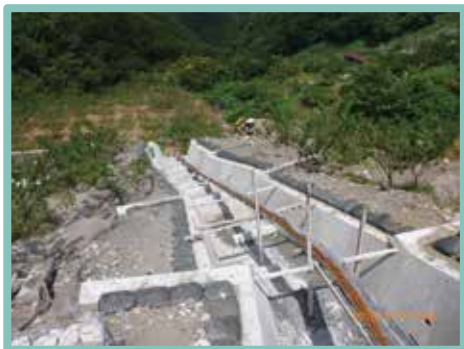
▲ 混凝土澆置傾洩過長易造成粒料分離

1. 澆置時加強品質管制避免澆置中斷或輸送時間過長而設置滑槽。
2. 應保持混凝土落下之方向與澆置面垂直，且不可加水使混凝土之流動加速，且滑槽出口處應做擋板（Baffle Board）或反向裝置（Reversed Section）以防混凝土粒料分離。
3. 若滑槽長度超過 600cm 者，其出口應設置承接落下混凝土之漏斗裝置並加強拌合方能澆置。

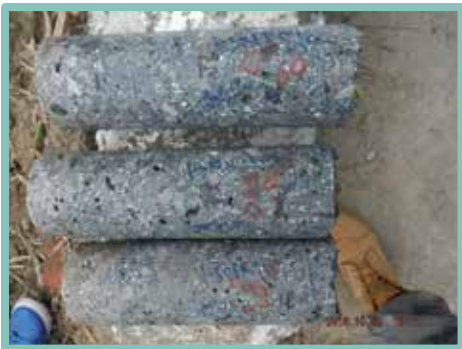
▲ 鑽心斷面粗骨材小於混凝土配比標稱粒徑

確實要求混凝土配比得宜。

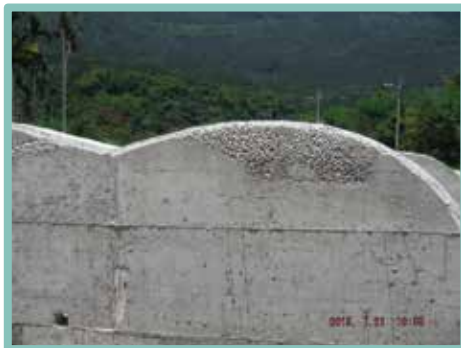
▲ 混凝土搗實未確實造成蜂窩

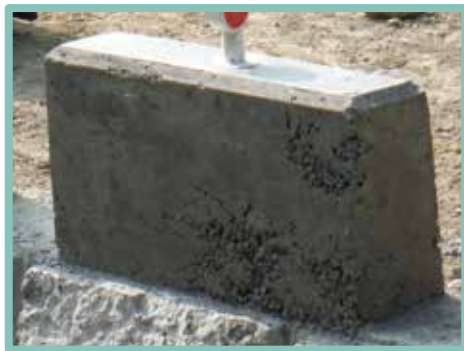
▲ 塊狀護欄搗實未確實造成蜂窩

加強辦理混凝土工程檢驗停留點查驗及施工步驟宣導。

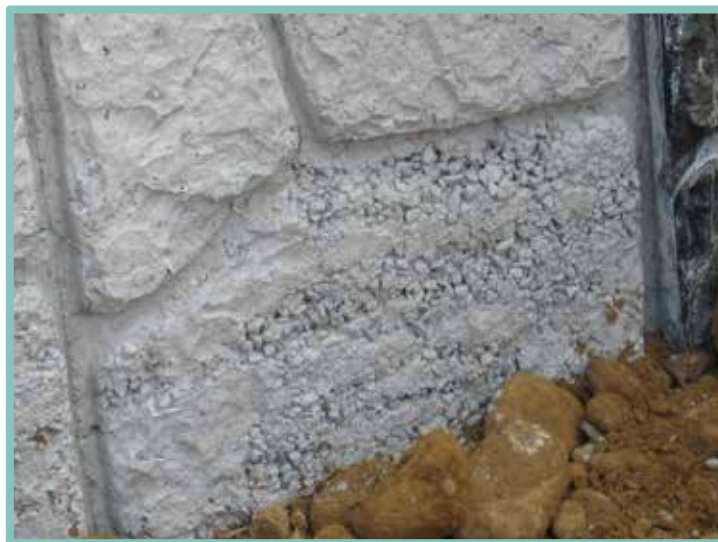
▲ 因粒料分離而浮水造成蜂窩

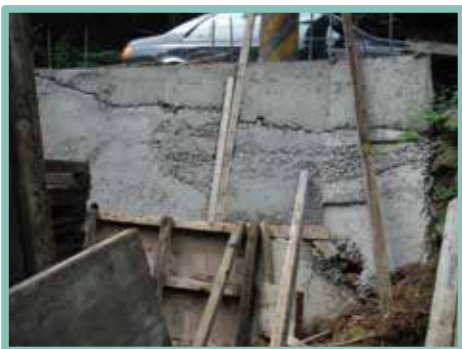
▲ 擋土牆相鄰各層間隔時間久而無法密合

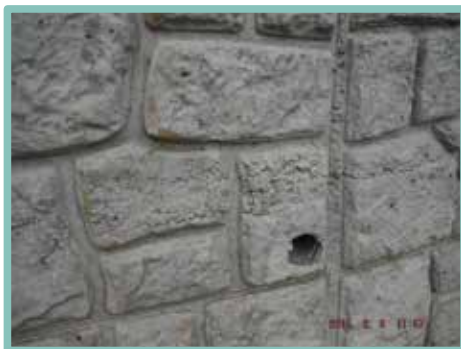
▲ 護岸澆置間隔時間久而無法密合

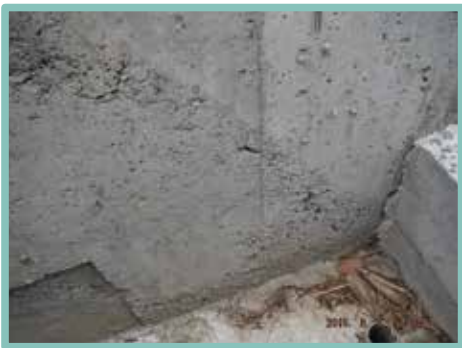
▲ 洩槽牆身澆置間隔時間久而無法密合

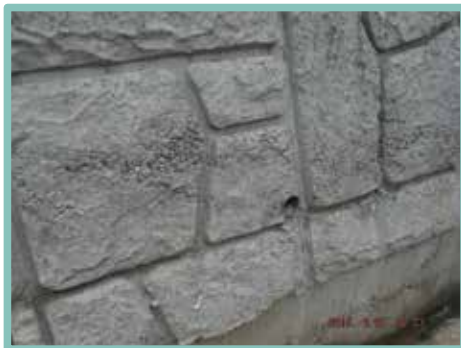
▲ 護岸澆置間隔時間久而無法密合

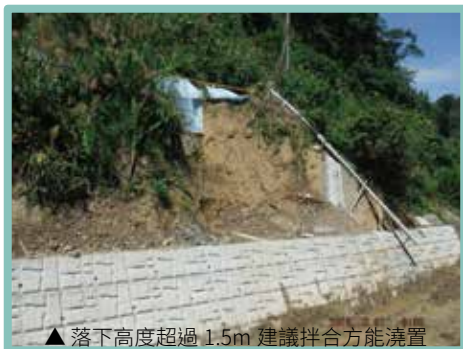
▲ 落下高度超過 1.5m 建議拌合方能澆置

加強確認混凝土灌漿高度若超過 1.5 公尺時應設置洩槽。

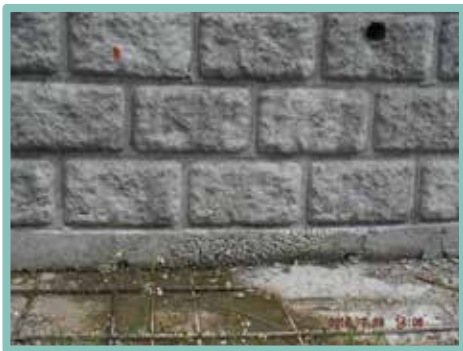
▲ 面積或深度足以影響構造物強度或水密性，打除重做。

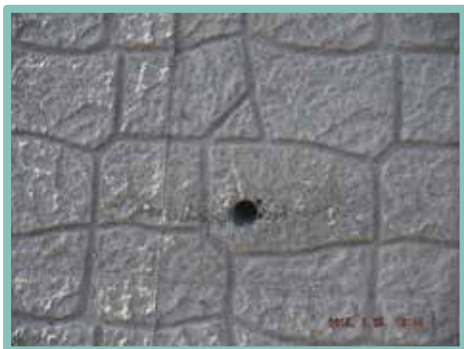
▲ 未妥善處理分層且位於洩水管處澆置形成蜂窩

澆置應分層，並依序搗實。

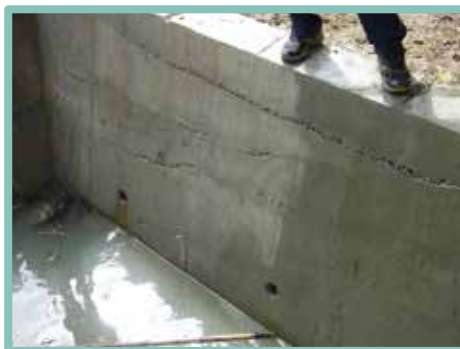
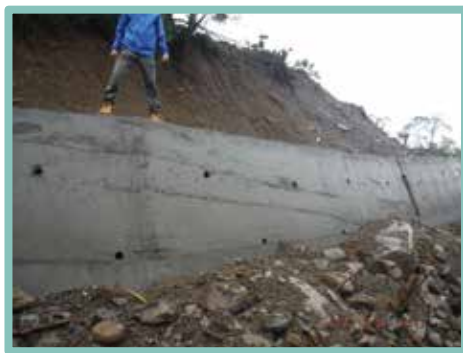
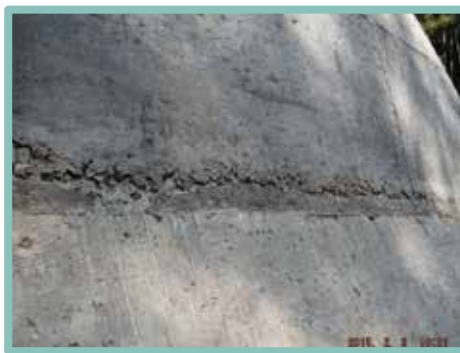
兩台預拌混凝土車間隔時間過久，以致前車下料初凝後車銜接不及，發生冷縫現象，使構造物易產生漏水現象，抗剪應力等於零。

▲ 分層澆置間未處理表面而形成線狀蜂窩

加強辦理混凝土工程檢驗停留點查驗及施工步驟宣導。

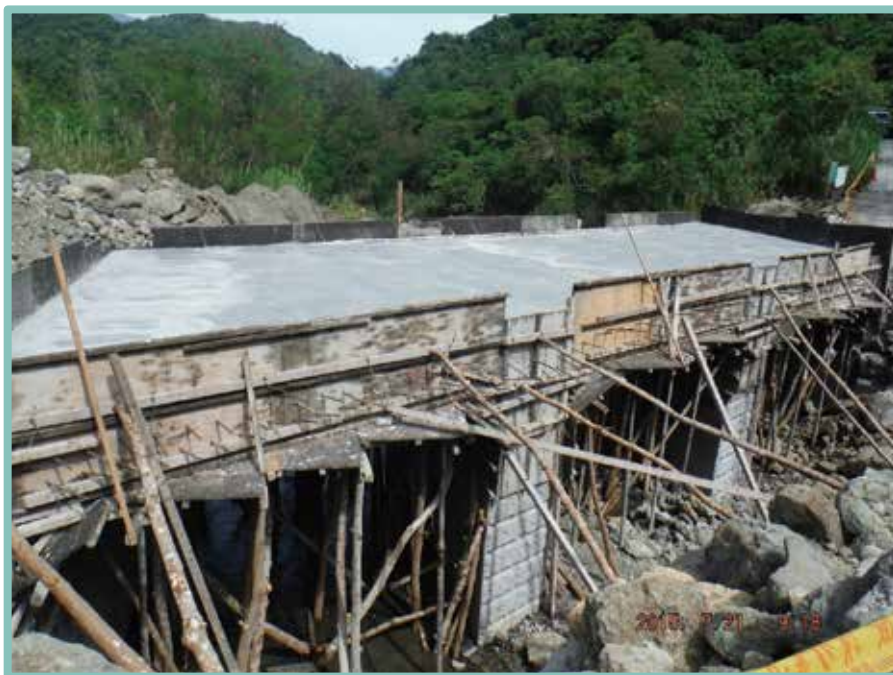
在一般在炎熱天或有大風之狀況下，因高溫及水分蒸發消失太快，最易發生冷縫現象，使構造物易產生漏水現象，抗剪應力等於零。

▲ 過水路面澆置風大、高溫應加強養護

1. 使用緩凝劑或噴霧或覆蓋撒水，或使用養護劑以保持混凝土表面濕度。
2. 依照施工計畫增加人力與設備，加速施工效率。
3. 減少混凝土運送時間。

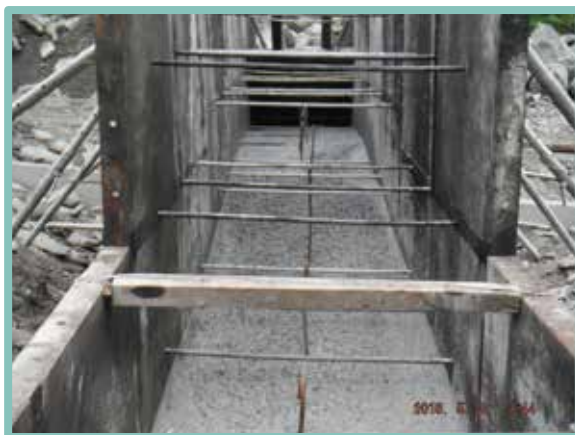
▲ 不符設計要求於分層澆置  
埋入木條形成凹槽施工縫

分層澆置混凝土時，確實設置及施作施工縫。

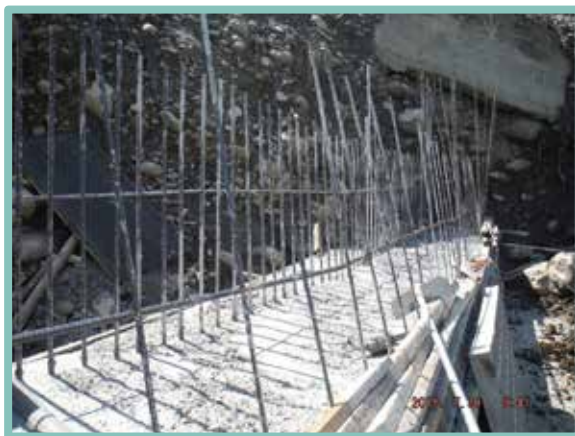
▲ 不符設計要求未設立施工縫

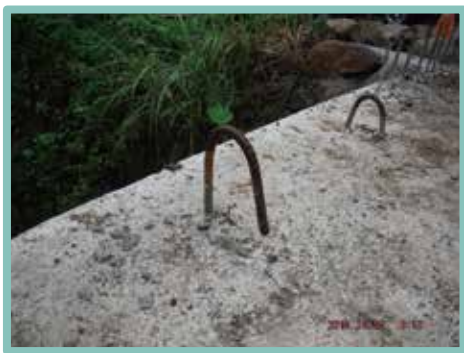
▲ 僅在構造物邊緣處設立剪力筋

分層澆置混凝土時，切記必須施作施工縫並與監造單位、承攬廠商再次確認。

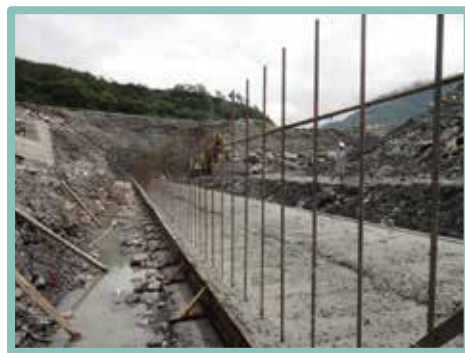
▲ 不符設計要求未設立施工縫

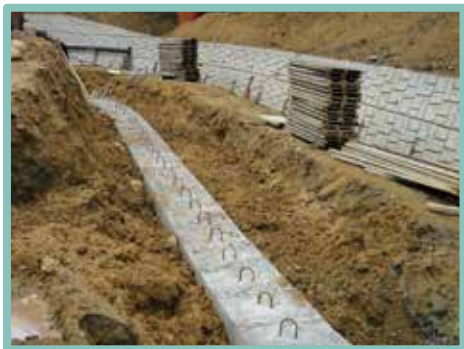
▲ 施工縫設立剪力筋應符合設計

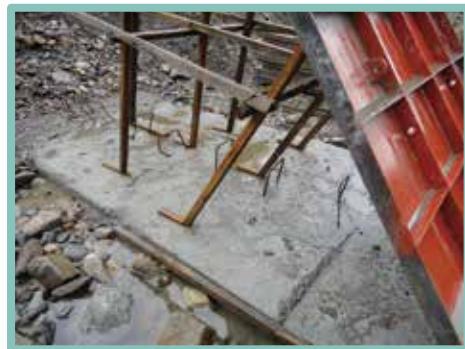
▲ 剪力筋不符合設計

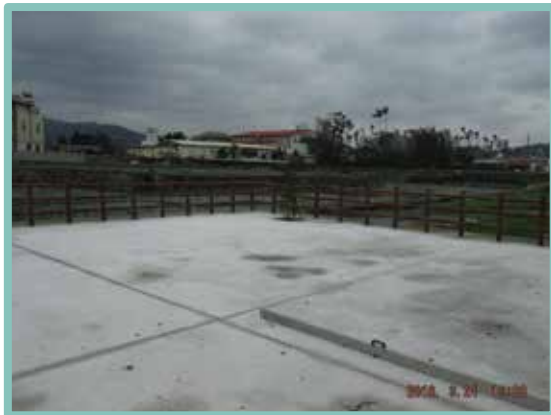
拆模後，未徹底對混凝土進行養護工作，以致高溫對混凝土乾燥後收縮後表面明顯裂縫，影響構造物美觀及水密性。

▲ 澆置完成後應未進行養護

1. 輕微裂縫矯正對策請參考『冷縫』
2. 嚴重收縮縫，貫穿混凝土構造物，則打除重做。

1. 噴灑養護劑或定時灑水或覆蓋稻草蓆、帆布或不織布等以保持混凝土表面濕度。
2. 確實依照施工計畫辦理並增加人力和設備控管混凝土品質。

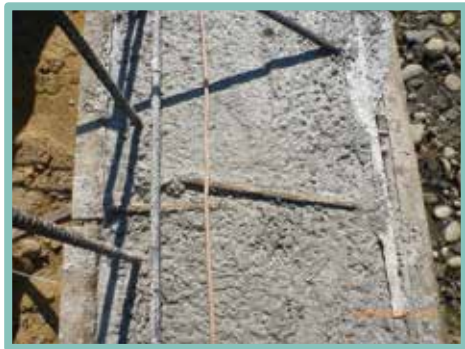
▲ 護岸伸縮縫因澆置而位移

應確實固定並檢查無誤後方可澆置。

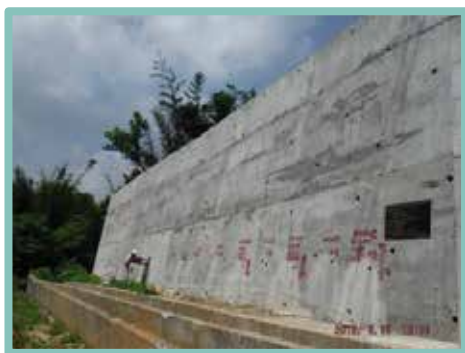
▲ 洩水管擺設位置過高過低且排列不齊

1. 確實檢查，避免洩水管擺設位置不當。
2. 加強辦理工程抽查驗與自主檢查項目內容。

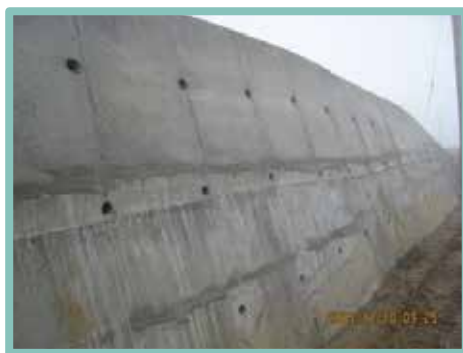
▲ 洩水管擺設位置未交錯

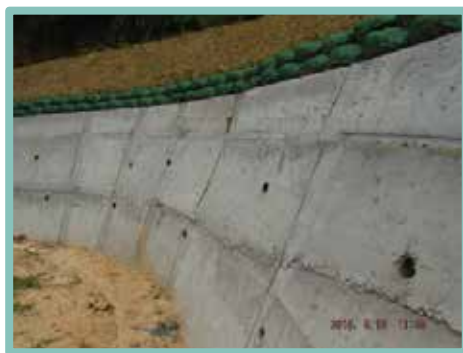
▲ 洩水管擺設位置太高且高低不齊

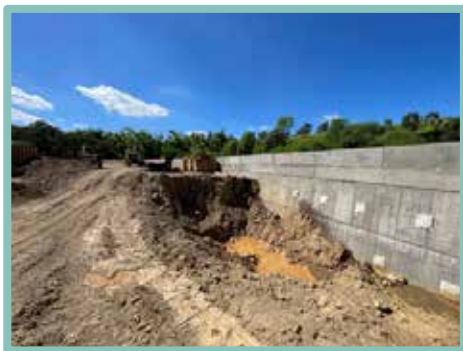
未設置濾砂層、碎石級配、毛細式排水管（帶）等排水器或施工不當，易造成排水孔堵塞無排水功能。

▲ 不當使用其他材料（不織布）作為排水器

依施工規範及設計圖設置濾砂層降低堵塞。

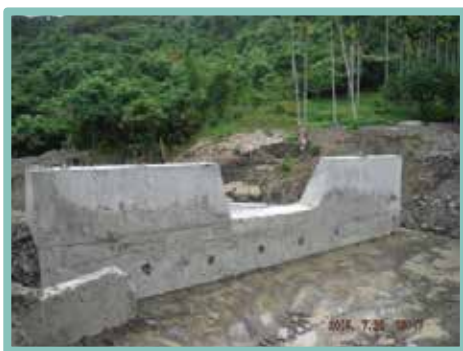
▲ 僅以濾網作為濾水設施不符設計

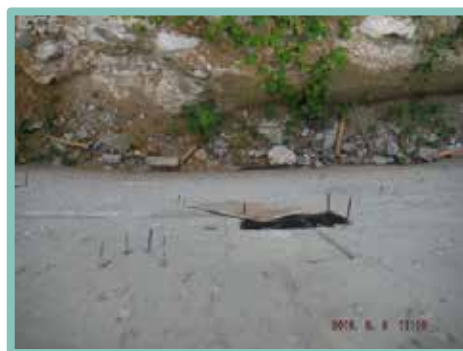
▲ 不符設計規格之濾水器

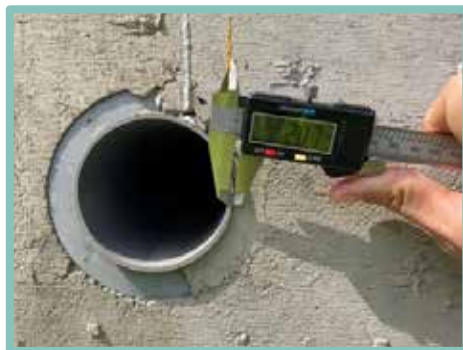
材料使用薄管，澆置混凝土時易破損、變形、位置位移，堵塞變形易造成土壓力及水壓力增加。

▲ 壁厚不符設計厚度

依施工規範及設計圖設置洩水管 PVC 管壁厚以降低澆置變形及位移。

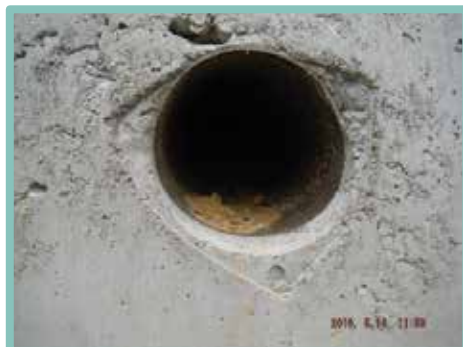
▲ 使用薄管不符規定

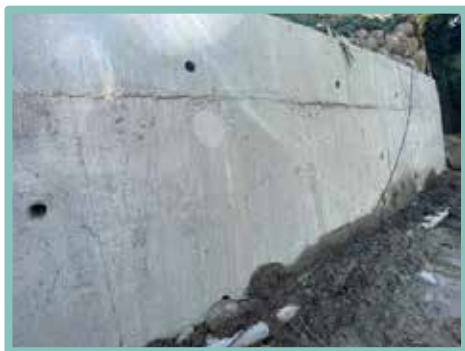
▲ 洩水孔數量不足

1. 確實檢查，發現洩水管擺設位置錯誤或數量不足，立即改善。
2. 加強辦理洩水管停留點查驗項目內容。

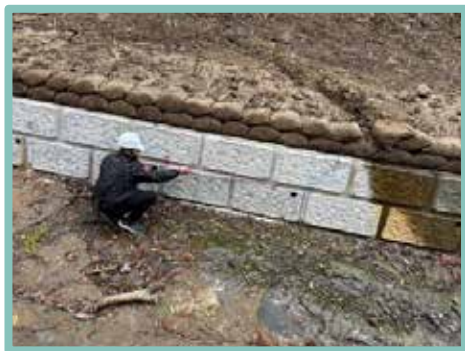
▲ 洩水孔間距不符設計

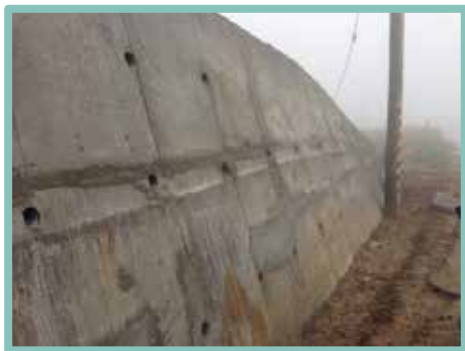
▲ 洩水孔未以品字狀排列

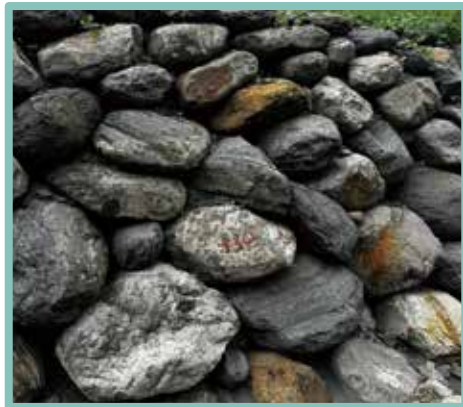
▲ 圍砌不符設計要求且呈現疊砌

1. 主要砌築方式為五圍砌或六圍砌，不可以四圍砌、七圍砌或八圍砌施築。
2. 請施工廠商試砌 1 段（約 10m）檢視是否符合。
3. 加強監造單位施工停留點及承攬廠商自主檢查。

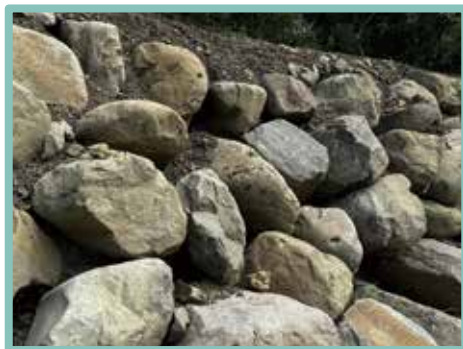
▲ 塊石長徑未垂直坡面

1. 加強辦理塊石砌築停留點查驗。
2. 請施工廠商試砌 1 段（約 10m）檢視是否符合。
3. 加強監造單位施工停留點及承攬廠商自主檢查。

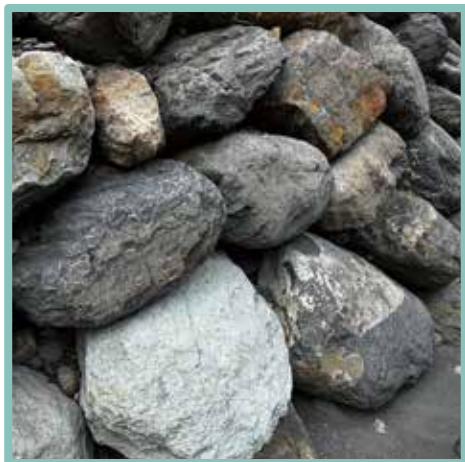
▲ 堆砌塊石粒徑相差過大

1. 加強確實施工步驟分段自基礎砌起，平均水平升高，基礎選用較大塊石。
2. 施工時塊石最大面朝下，接觸面盡量平整寬大，且應小心砌置安放，不得拋置及施以重大錘擊。
3. 加強監造單位施工停留點及承攬廠商自主檢查。

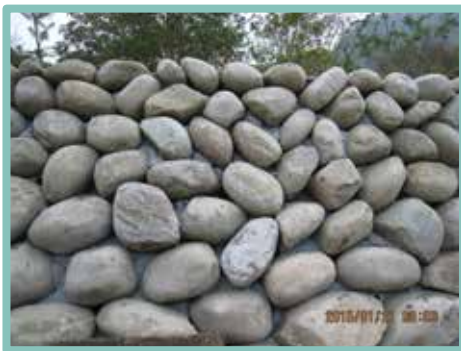
▲ 漿卵石護岸圍砌方式不正確

1. 加強辦理混凝土砌塊石停留點查驗。
2. 施工前應先試砌一段（約 10m），並逐步修正缺失。
3. 加強監造單位施工停留點及承攬廠商自主檢查。

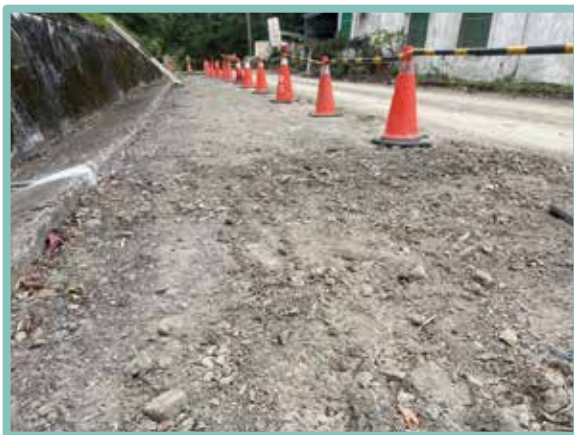
級配層內有雜物，恐影響面層鋪築以致不規則沉陷或龜裂。

▲ 路面地層含有有機質等雜質

1. 不合規定之顆粒及雜物，均應隨時予以撿除。
2. 加強監造單位施工停留點及承攬廠商自主檢查。

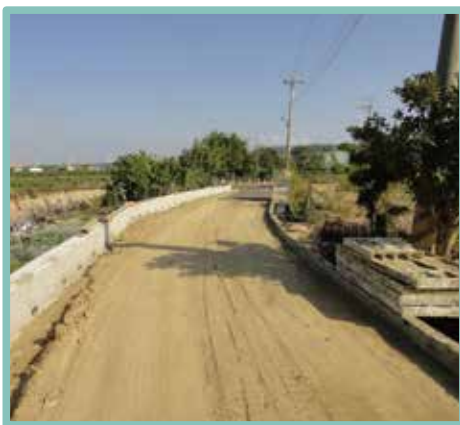
壓實密度不足，恐影響面層鋪築以致不規則沉陷或龜裂，及其穩定性。

▲ 地層土壤邊緣未夯實

1. 酌量灑水，使級配粒料含有適當之含水量，俾能壓實設計圖及施工規範至所規定之密度。
2. 級配粒料符合設計粒徑百分比，滾壓方式及步驟依照施工規範辦理。
3. 加強監造單位施工停留點及承攬廠商自主檢查。

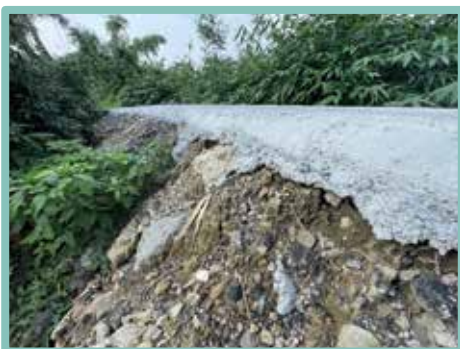
▲ 設計與原地形不符以致路面收邊不當

1. 檢視設計圖是否符合現場地形。
2. 應符合設計圖要求施工並加強施工停留點查驗。

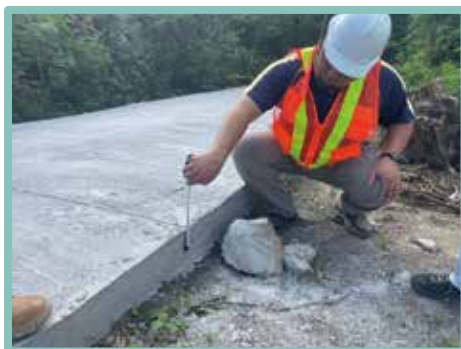
▲ 路面收邊以模板組立且厚度達設計標準  
宜考量設計土袋包收邊

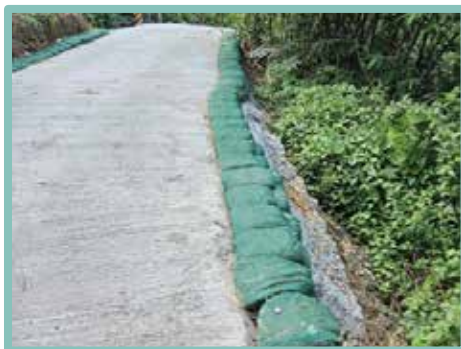
▲ 混凝土路面以土包包收邊

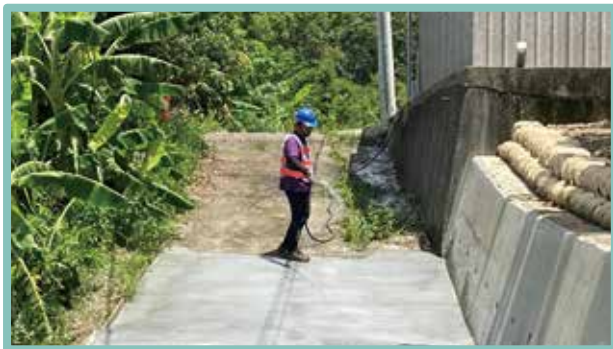
由於高溫、風大等環境因素，易使混凝土表面水分散失過快，造成完成面出現乾縮裂縫。

▲現場加強養護灑水

路面出現乾縮裂縫，參考『混凝土面收縮縫』說明矯正。

1. 鋪設前澆水防止路基過度乾燥，完成後確實灑水養護或以養護劑養護，或以覆蓋稻草蓆、帆布或不織布等。
2. 加強監造單位施工停留點查驗及承攬廠商自主檢查。

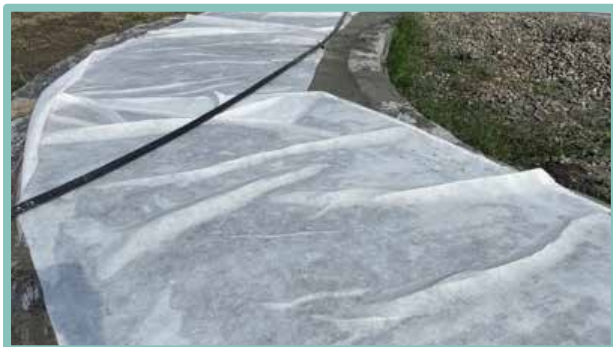
▲現場加強養護灑水鋪設不織布

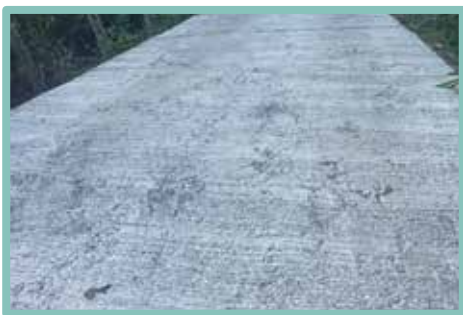
▲ 混凝土路面未鏟平與搗實不足呈現孔洞

1. 承攬廠商澆置過程加強宣導及施工步驟。
2. 加強監造單位施工停留點查驗及承攬廠商自主檢查。

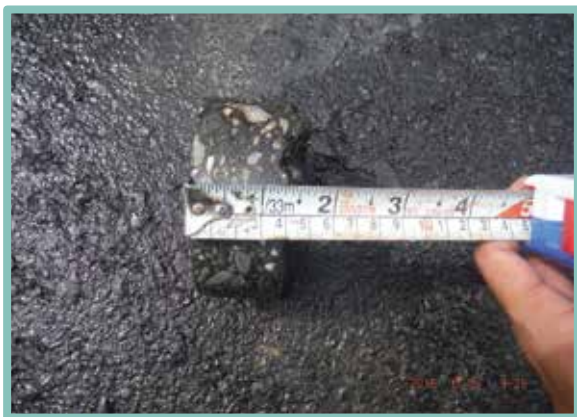
厚度不足，不符設計規定，未達工程品質要求，造成使用年限過低易於龜裂破損。

▲ 瀝青混凝土鑽心試體厚度未達設計標準

確實放樣及加強瀝青混凝土鋪設停留點。

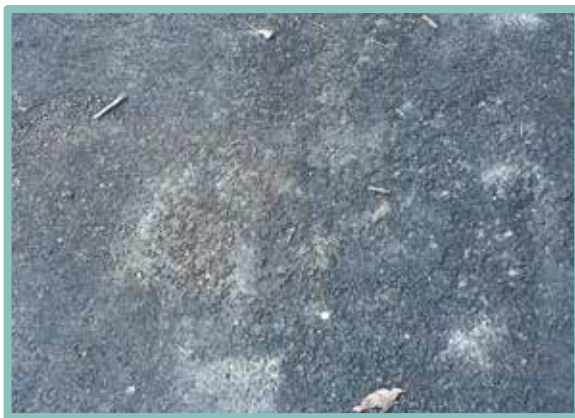
▲ 含油量過高而路面冒油

依規定確實夯實滾壓並加強辦理瀝青混凝土施工停留點查驗。

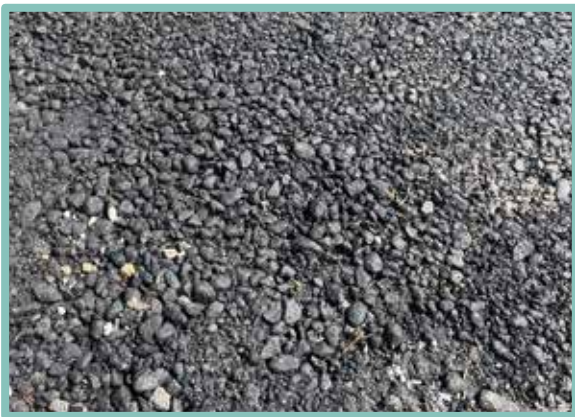
▲ 含油量過少粒徑不易膠結而鬆散

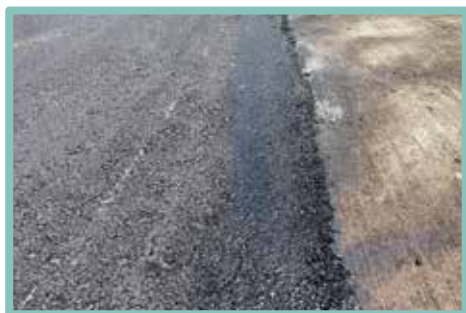
▲ 與新舊界面未妥善處理

依規定加強辦理瀝青混凝土施工停留點查驗。

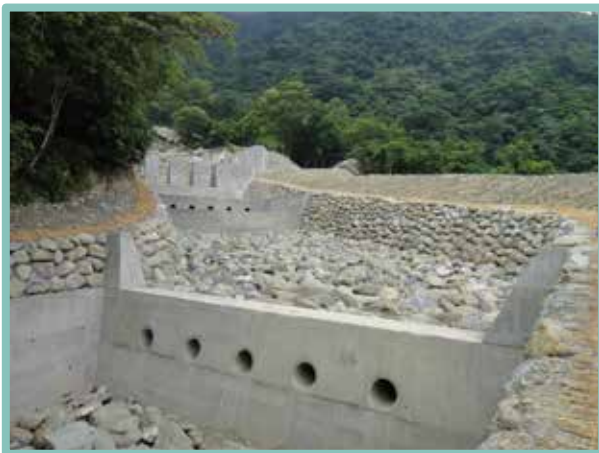
▲ 壩址未依設計位置恐影響流心造成淘刷

確實放樣及加強辦理防砂壩施工停留點查驗。

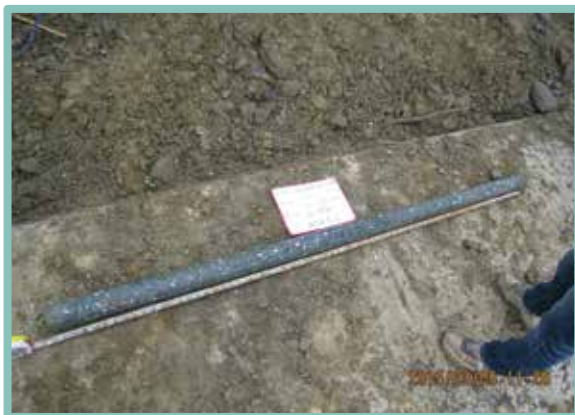
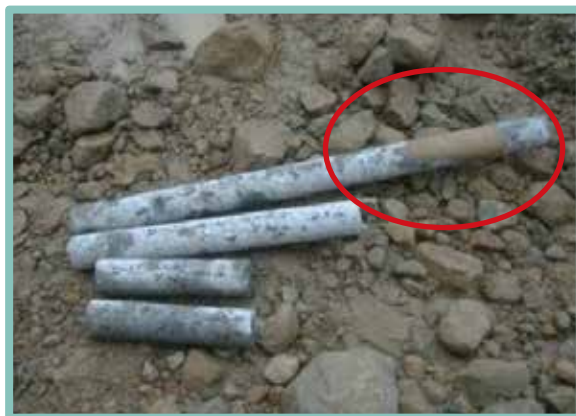
壩體鑽心塊石檢測內含塊石，不符設計要求，壩體含塊石易造成塊石混凝土交接處產生裂縫影響結構安全進而壩體破裂傾倒。

▲ 進行壩體塊石檢測作業

▲ 壩體檢測塊石

1. 混凝土澆置現場監造人員加強辦理施工停留點查驗。
2. 針對承攬廠商加強教育訓練與宣導。

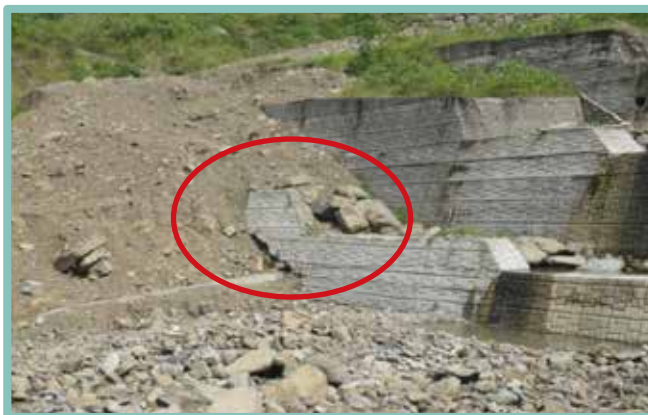
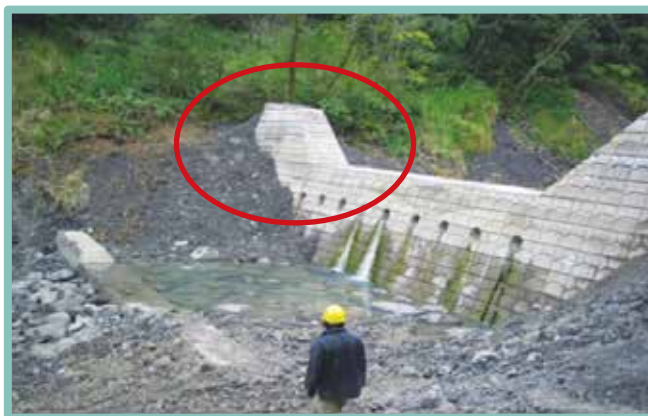
▲ 壩翼嵌入深度不足

1. 應依據硬岩或卵礫石層、堆積層而嵌入深度不同設計，要求詳閱設計圖，並確實按圖施工。
2. 加強監造單位施工停留點查驗及承攬廠商自主檢查。

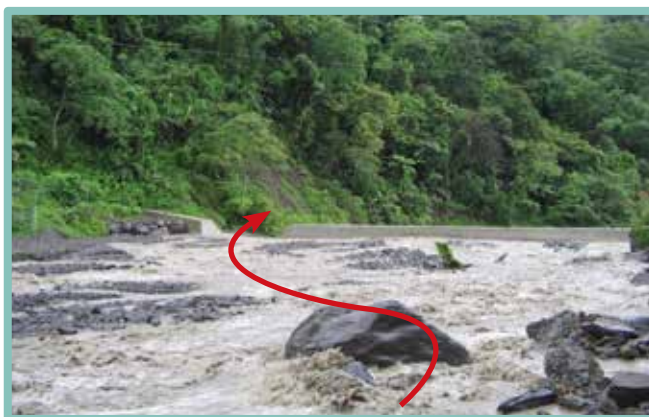
▲ 壩心位置未有效控制流心

1. 應於工程放樣後檢視是否符合設計原則與現況，詳閱設計圖，並確實按圖施工。
2. 加強監造單位施工停留點查驗及承攬廠商自主檢查。

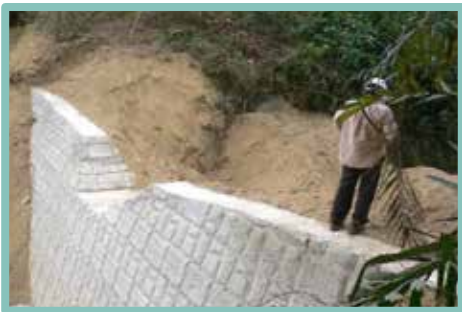
▲ 因壩翼開挖過大以混凝土階梯方式改善

1. 應確實放樣，會同監造單位與施工廠商現場確認開挖深度與範圍，是否符合設計原則。
2. 加強監造單位施工停留點查驗及承攬廠商自主檢查。

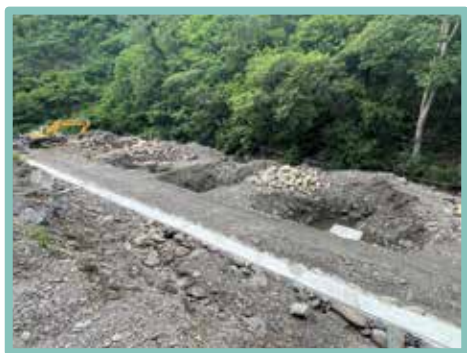
▲ 確實測量放樣丁壩區位、高程與方向

1. 詳閱設計圖，並確實依圖與施工規範，完成開挖前測量及放樣標記。
2. 加強監造單位施工停留點查驗及承攬廠商自主檢查。

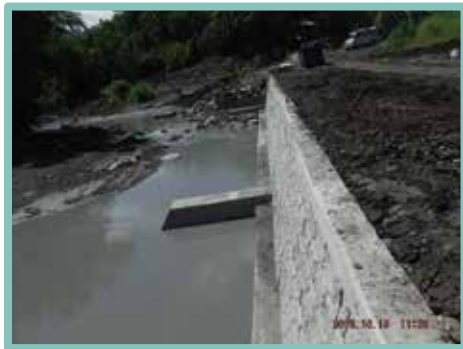
▲ 丁壩間距過大恐未能發揮功能

1. 加強施工人員對構造物設計尺寸的確認。
2. 加強監造單位施工停留點查驗及承攬廠商自主檢查。

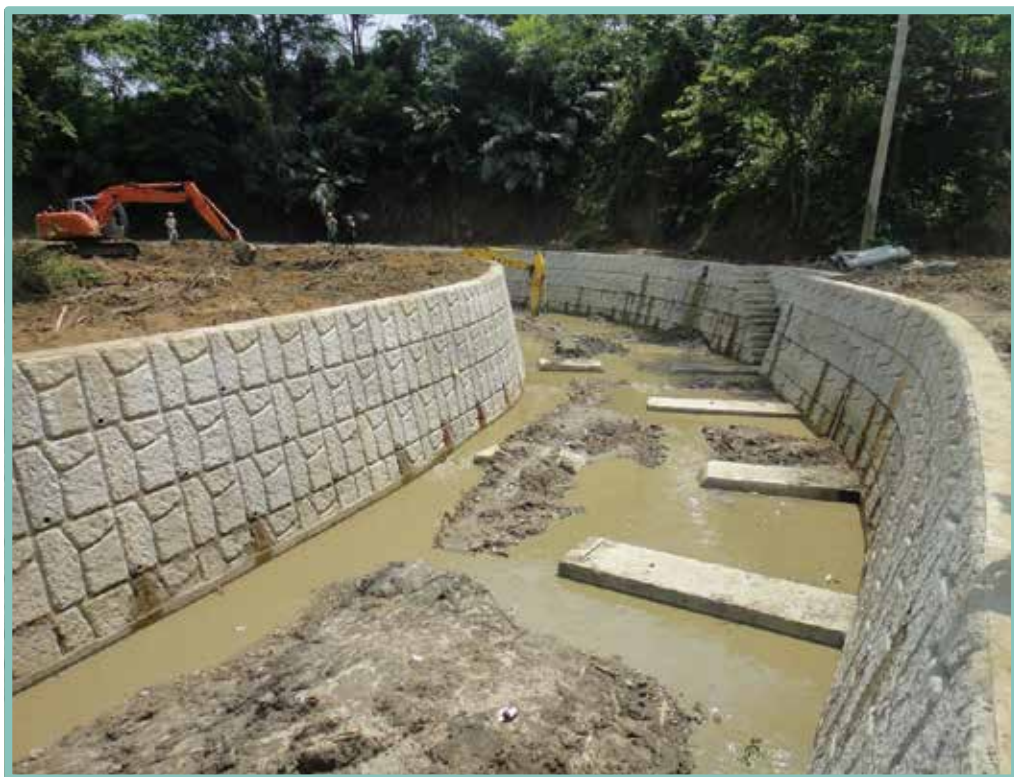
▲ 丁壩角度與長度不符設計要求

1. 依水土保持技術規範內容設計。
2. 詳閱設計圖，並確實依圖與施工規範，完成開挖前測量及放樣標記。

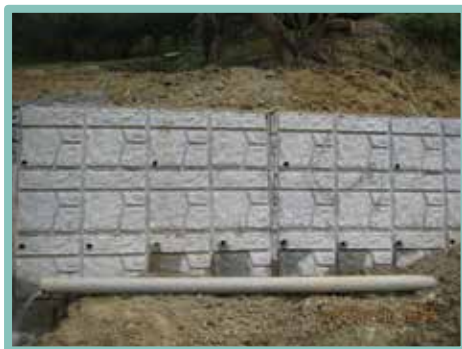
▲ 護岸洩水孔排列不符設計

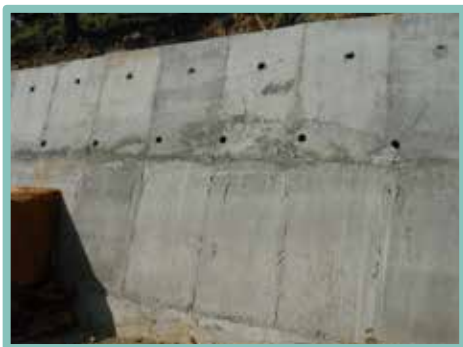
▲ 護岸洩水孔排列不正確

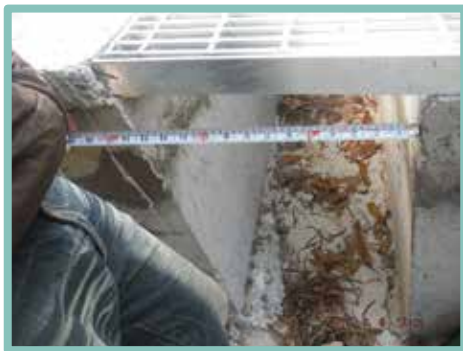
▲ 檢測排水溝是否符合設計

加強辦理施工停留點及自主檢查項目內容。

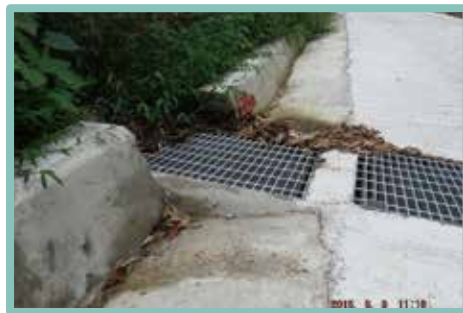
▲ L 型側溝銜接不平順

1. 按圖施工，克服地形變化，橫向排水溝出水口須保護措施。
2. 加強放樣內容，以及施工停留點及自主檢查表查驗項目。

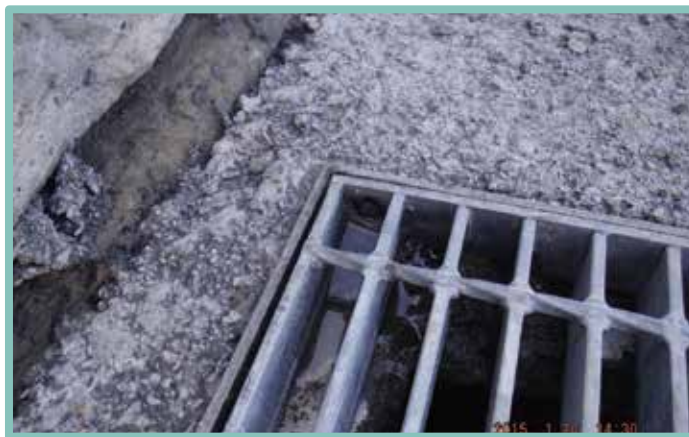
▲ 鍍鋅隔柵板缺少五金零件插銷

應依設計圖內容施作。

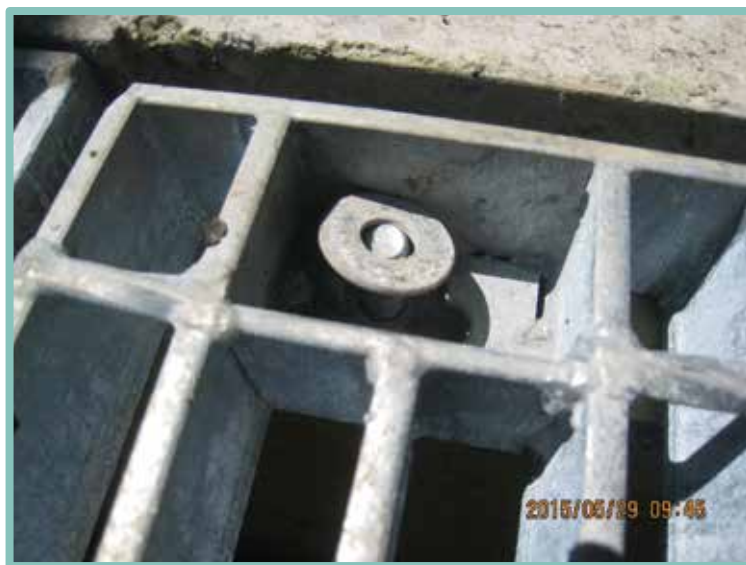
▲ 鍍鋅隔柵板缺少五金零件螺帽

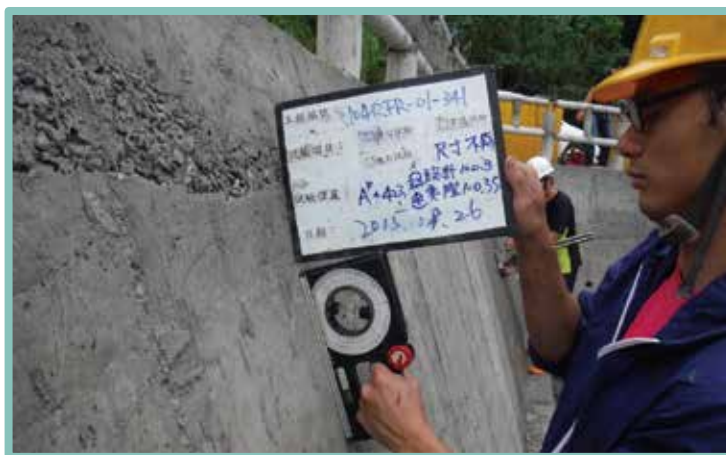
▲ 擋土牆斜率不符設計

加強辦理放樣、模板組立施工停留點及自主檢查項目內容。

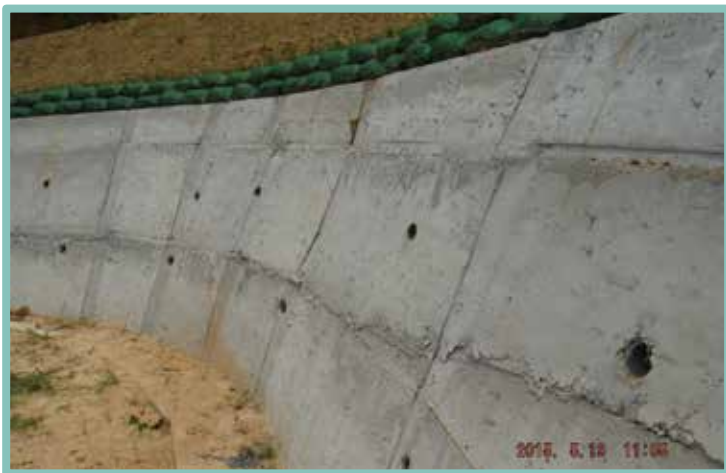
▲ 擋土牆各層斜率不同不符設計

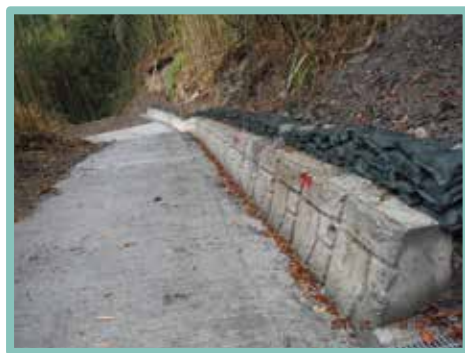
▲ 擋土牆縱向銜接折角

1. 依照施工規範及設計圖施工，克服地形變化。
2. 加強監造單位施工停留點與施工廠商自主檢查。

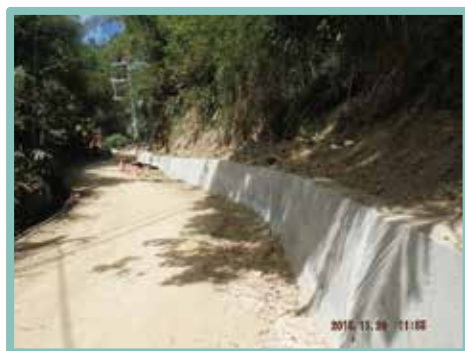
▲ 擋土牆銜接處線型折角明顯

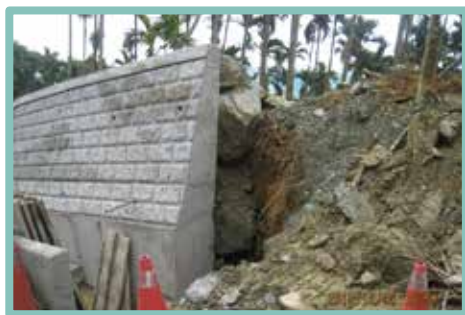
▲ 擋土牆未設結束工卻以塊石填在背填處

1. 擋土牆規劃設計時，應考量設置擋土牆起終點保護措施。
2. 承攬廠商確實自主檢查，監造單位應設檢驗停留點及施工檢查。

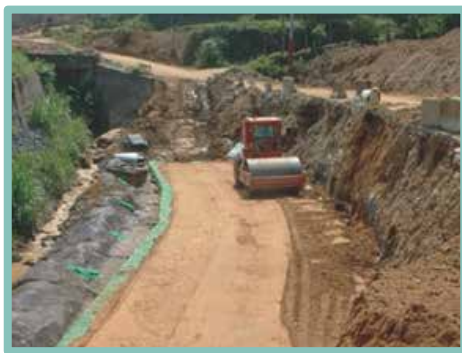
▲ 清除完成後方予壓實

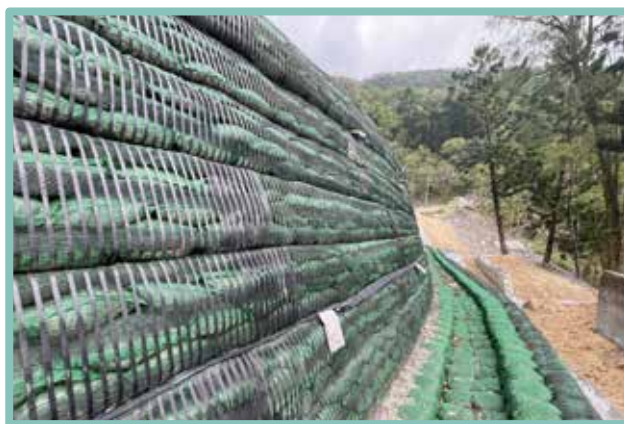
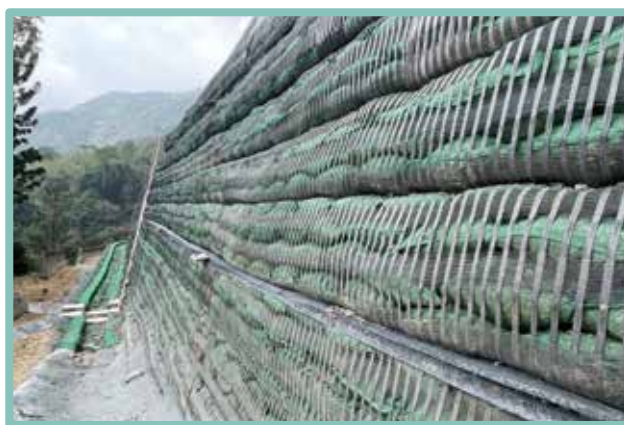
▲ 牆面土袋包堆疊未緊密且斜率不平順

1. 堆疊擋土植生包時，應隨時注意監測是否符合設計之傾斜度。
2. 在填方坡面土壤中逐層或適當間距鋪放加勁材料以形成擋土構造，其高度以在8m 以下為宜。

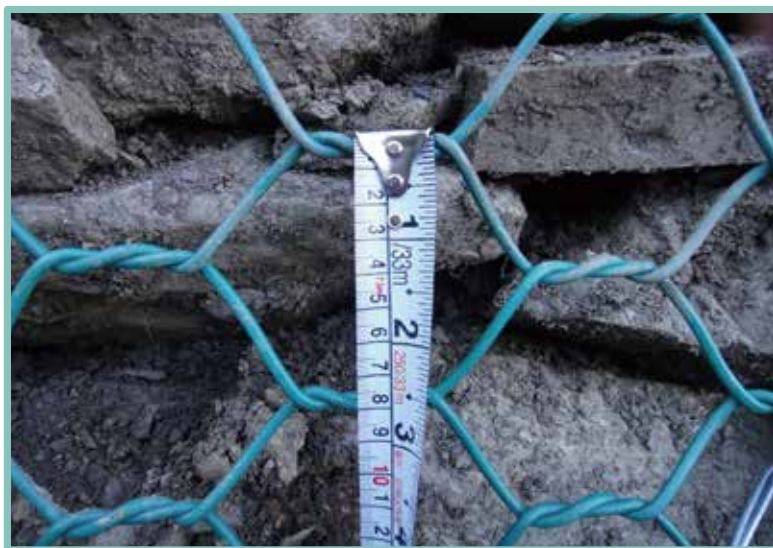
▲ 網目不符設計大小

應於材料進場時加強分批取樣抽驗，不合格應退回運移工地，不得使用。

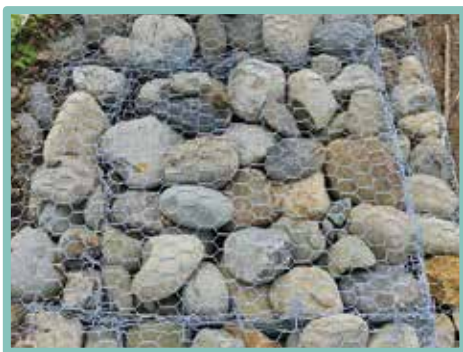
▲ 填充塊石品質不良或不紮實或不緊

1. 塊石材料應挑選堅硬且尺寸符合規定，並進行查驗合格者始能進場。
2. 箱籠填充塊石應確實依照圖樣施作。

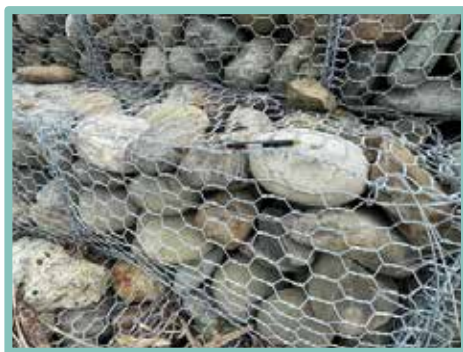
▲ 填充塊石過大以致撐開網材

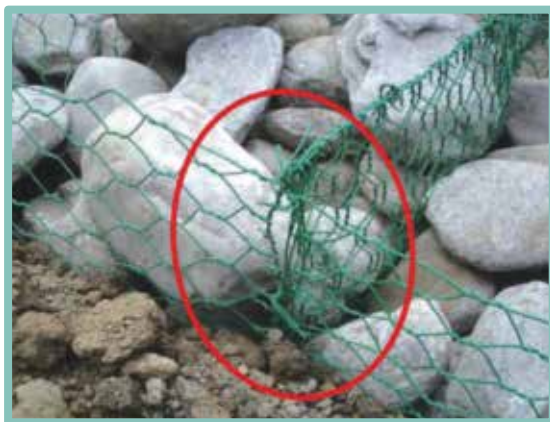
▲ 綁紮不確實致變形分離

1. 加強施工人員教育訓練及宣導。
2. 加強辦理箱籠工程施工停留點及自主檢查項目內容。

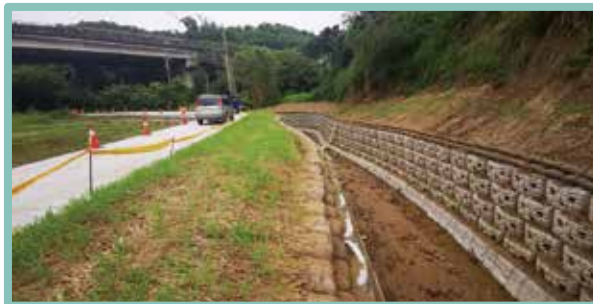
▲ 現場種子復育不良

1. 設計圖註明撒播流程。
2. 加強施工自主檢查。

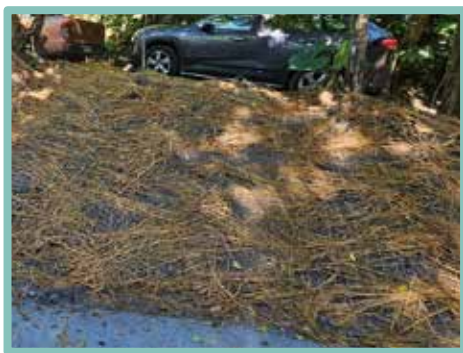
▲ 稻草席鋪設過於鬆散不符設計

1. 設計圖應註明稻草席鋪設方向。
2. 加強辦理監造單位施工停留點與施工廠商自主檢查等。
3. 維護管理期間需留意被覆網材或噴植基材被沖刷之情形，一旦發現即加以補強或重新施作以利後續植生之覆蓋。

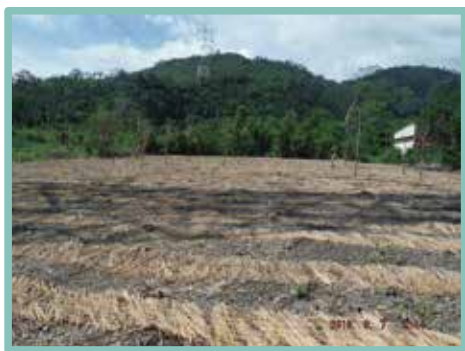
▲ 稻草席未重複搭接仍有裸露狀況

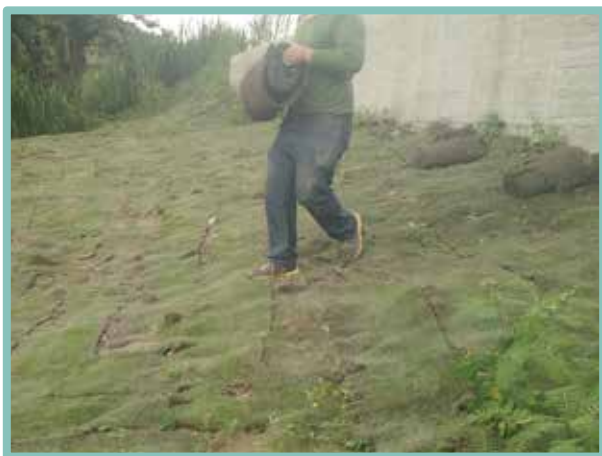
▲ 鋪設草皮間距過於緊密且不伏貼

1. 草種進場時應檢查是否合乎契約圖說之規定。
2. 加強辦理監造單位施工檢驗停留點與施工廠商自主檢查等。

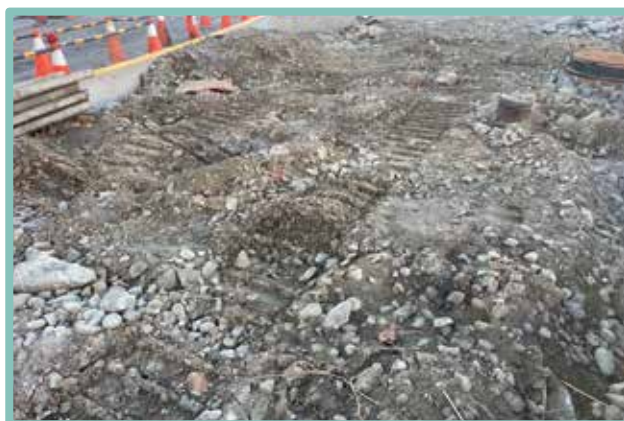
▲ 草皮底層含石量過多

1. 加強草皮鋪植施工停留點及自主檢查頻率
2. 未鋪前植物材料宜先放置於陰濕處並予以敷蓋，減少蒸發。

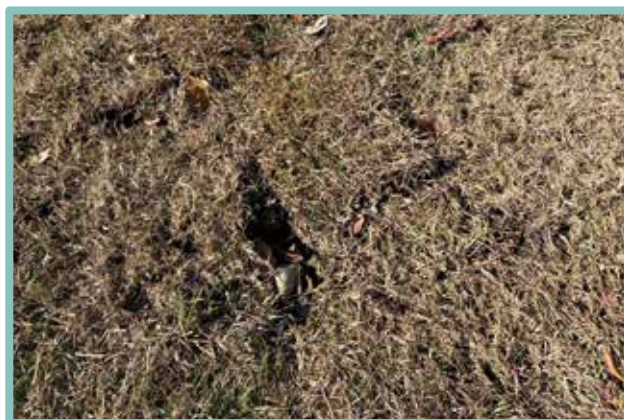
▲ 草皮內明顯雜質與石材

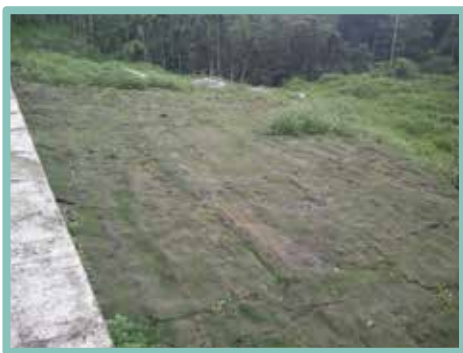
▲ 鋪設草皮間距過密

1. 種植時應確認間距及疏密度、基肥材料等是否合乎契約規定，以提升存活率。
2. 加強辦理監造單位施工停留點與施工廠商自主檢查等。
