水土保持單元叢書

# 農村發展及水土保持署 施工品質常見缺失及矯正預防手冊

農業部農村發展及水土保持署 編印  
中華民國114年2月

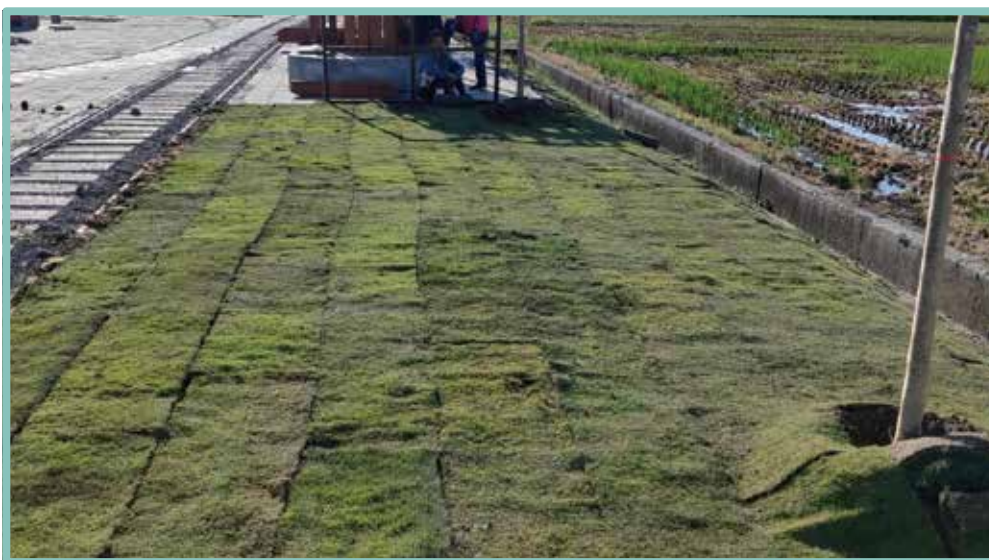
▲ 鋪設草皮間距過於緊密且不平整

1. 種植時應確認間距及疏密度、基肥材料等是否合乎契約規定，以提升存活率。
2. 加強辦理監造單位施工停留點與施工廠商自主檢查等。

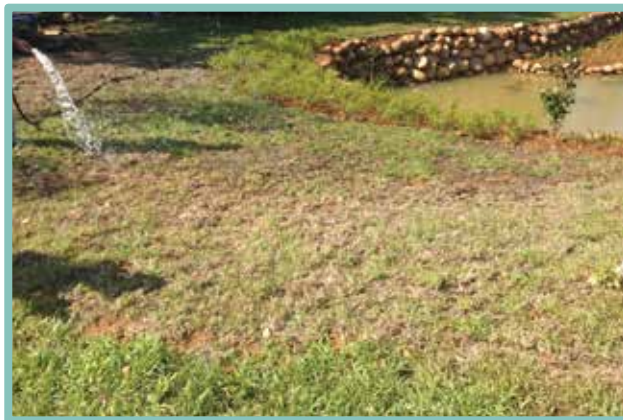
▲ 草皮部分乾枯加強養護

1. 植草後應視需要加強澆水、除草與追肥等維護管理作業。
2. 若發現病蟲害時立即採用經政府許可之農藥進行防治清除。
3. 定期灑水養護，增加其存活率，並且以梅雨來臨前進行鋪草為佳。

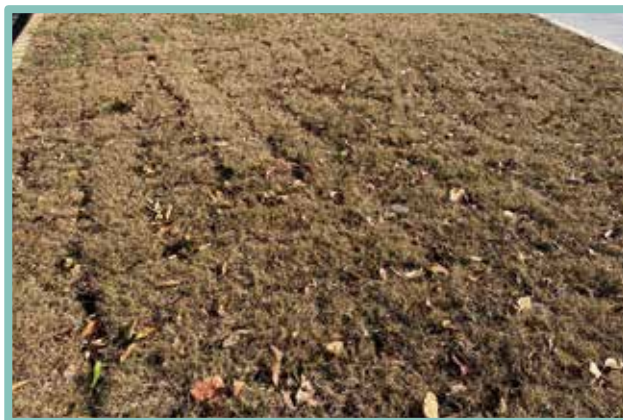
▲ 草皮乾枯應加強養護

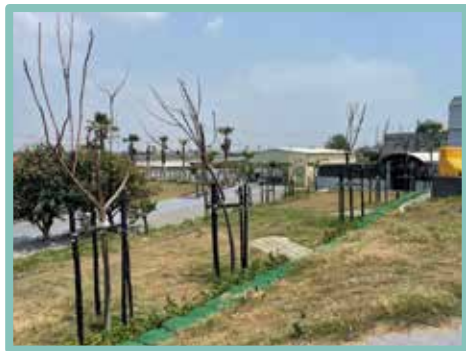
▲ 栽種喬木乾枯

喬木及灌木種類、規格進場時應檢查合乎契約圖說之規定，且應妥善存放或立即栽種。

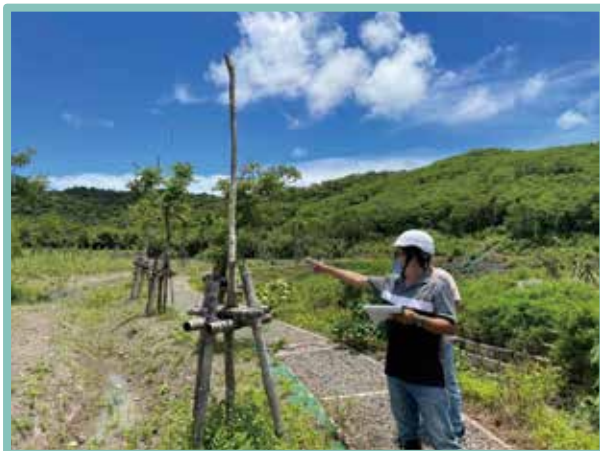
▲ 養護期間喬木遭受病蟲危害枯萎

維護管理期間相關灑水養護、防蟲劑之噴灑及追肥作業若不確實時應要求加強改善。

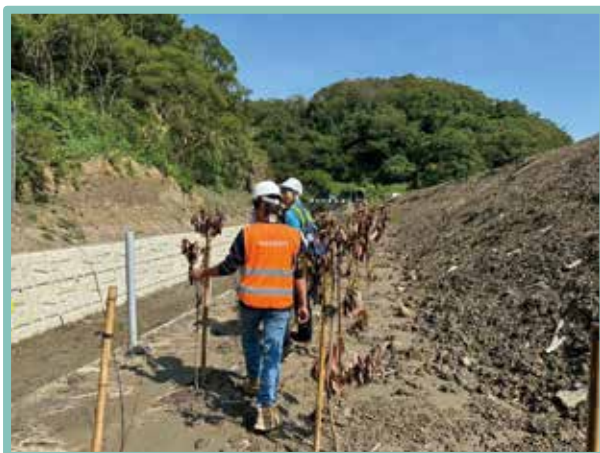
▲ 保固期間植栽乾枯

維護管理期間相關植栽應定期檢查，發現未存活時應進行補植。

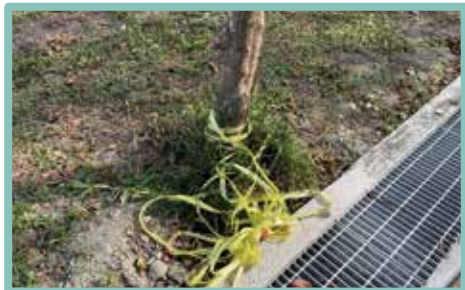
▲ 土球網綁材料未清理

施工時加強現場查驗及自主檢查頻率。

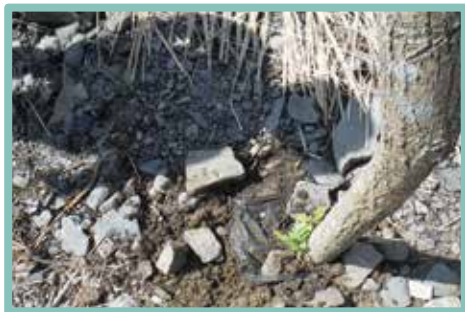
▲ 土球網綁物未移除

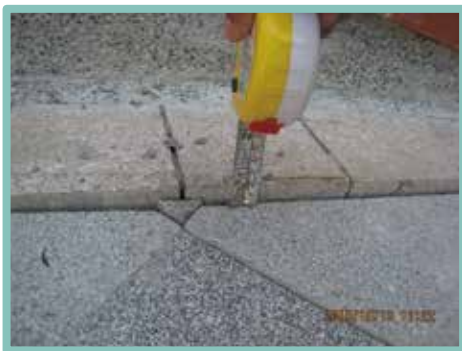
▲ 高壓磚高程不平順恐造成用路人危害

1. 加強監造單位施工停留點與施工廠商自主檢查等。
2. 詳閱施工圖，確實放樣，並檢查基底路面應滾壓平坦。
3. 襯墊應使用潔淨細砂厚度為 3~5cm，不可含黏土、石子、植物或其他雜質。

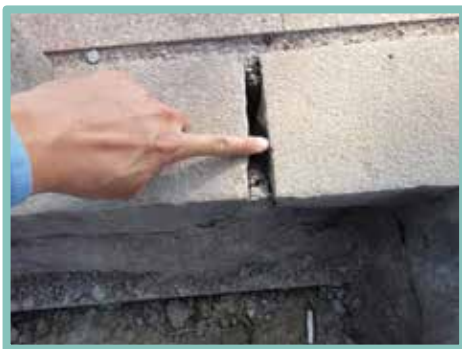
▲ 石板磚填縫未確實

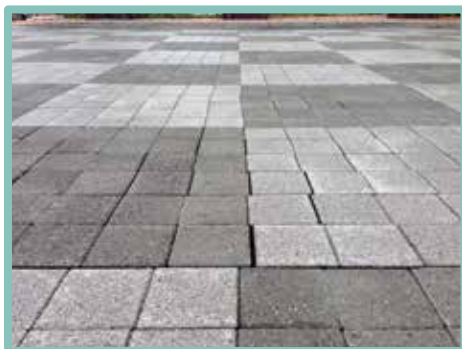
▲ 高壓磚鋪設未對花紋及線條

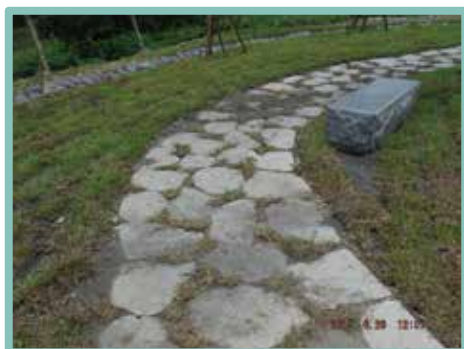
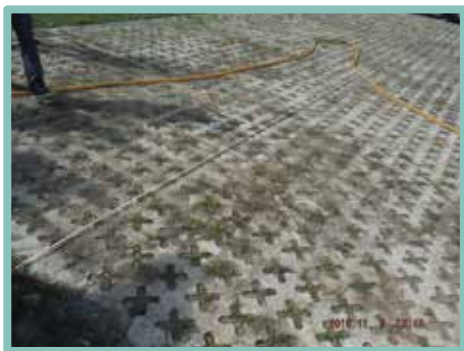
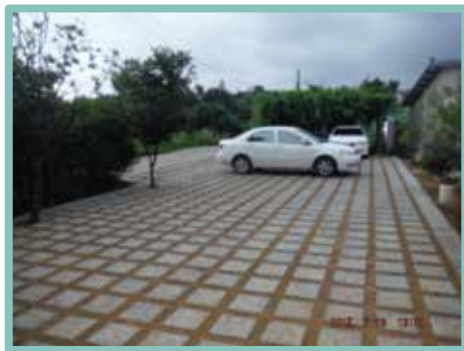
▲ 磚縫植生未確實

鋪設完成後，需定期澆水、施肥、除雜草及避免踩踏等維護，以提升存活率。

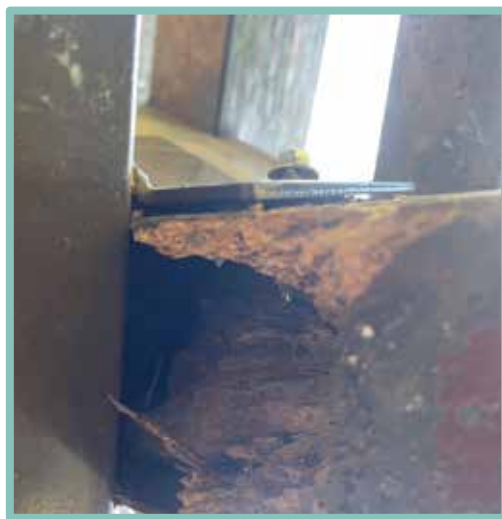
木作接合處處理不當，以致五金零件外露造成危險、或木作接合處與安裝處理不當造成不正常裂縫將影響結構安全。

▲ 木作五金接合不當造成木材受損

若木材施工時產生過大裂縫，應拆除不良材質部分並重作。

1. 加強施工人員教育訓練及提供假組範例予以參考。
2. 加強監造單位施工停留點與施工廠商自主檢查。

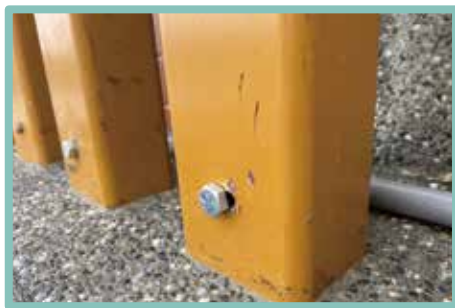
油漆粉刷不合規範，造成耐用性縮短及表面龜裂。

▲ 安裝時不慎磕碰調漆應予以補漆

已造成龜裂時，應會同主辦機關、監造單位與施工廠商現場會勘確認，檢視油漆成分、施工程序等與設計圖是否相符，依據現勘結論辦理改善。

1. 施工完成後應加強保護避免碰撞受損。
2. 加強監造單位施工停留點與施工廠商自主檢查。

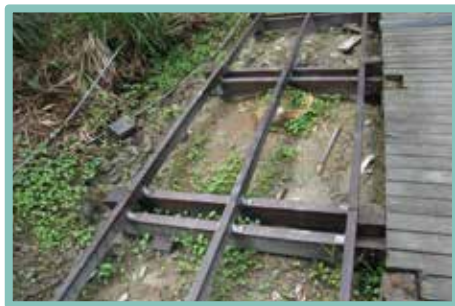
完工後廢料隨意丟棄，造成環境污染。

▲ 安裝時切割餘料應蒐集丟棄

立即改善並需將餘材、雜物清除運離現場。

加強施工人員教育訓練及職業安全衛生觀念。

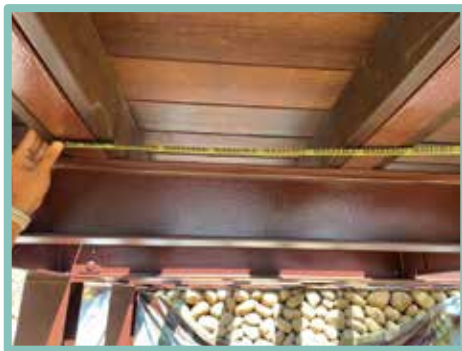
施工前未清理或放樣位置錯誤，以致施工組裝線型不平順且有誤差，造成棧道不穩固影響結構。

▲ 確認各部位桿件尺寸是否符合設計

1. 若設計與原地形不符，應會同各單位辦理變更設計，如檢討棧道高程與位置。
2. 詳閱設計圖，並確實依圖施工，加強測量放樣並加強施工抽查驗及自主檢查項目內容。
3. 施作過程中即應詳細就材料、施作位置桿件、接合方式逐一檢查。

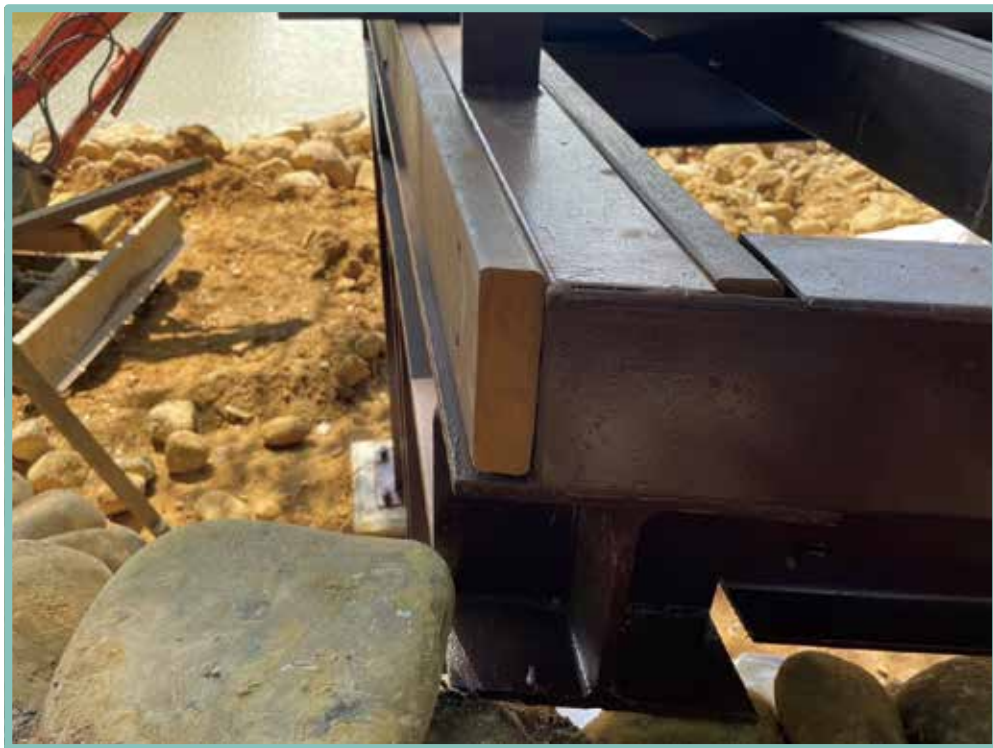
▲ 材料尺寸不符因而切割加強防腐

1. 依照設計圖說防腐規定加強辦理材料檢驗與自主檢查項目內容。
2. 妥善規劃材料堆置區，未有檢驗結果不得使用。
3. 加強施工人員教育訓練及宣導。

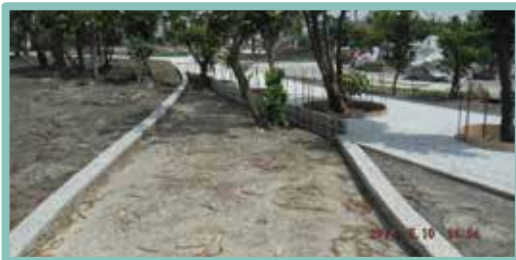
▲ 步道放樣未確實使原有喬木置於步道中央

1. 若設計與原地形不符，應會同各單位辦理變更設計，如檢討步道高程與位置。
2. 詳閱設計圖，並確實依圖施工，加強測量放樣並加強施工抽查驗及自主檢查項目內容。

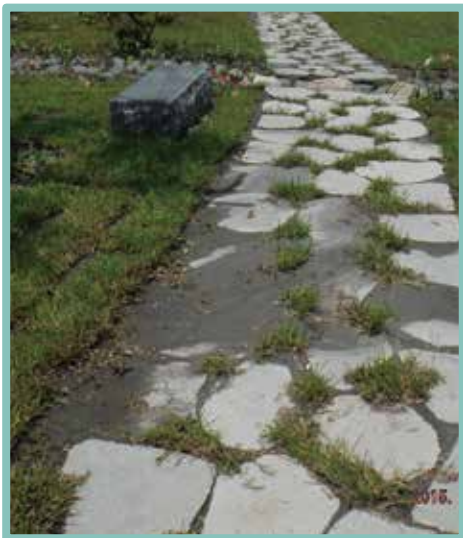
▲ 石板步道放樣高程未確實以致步道積水

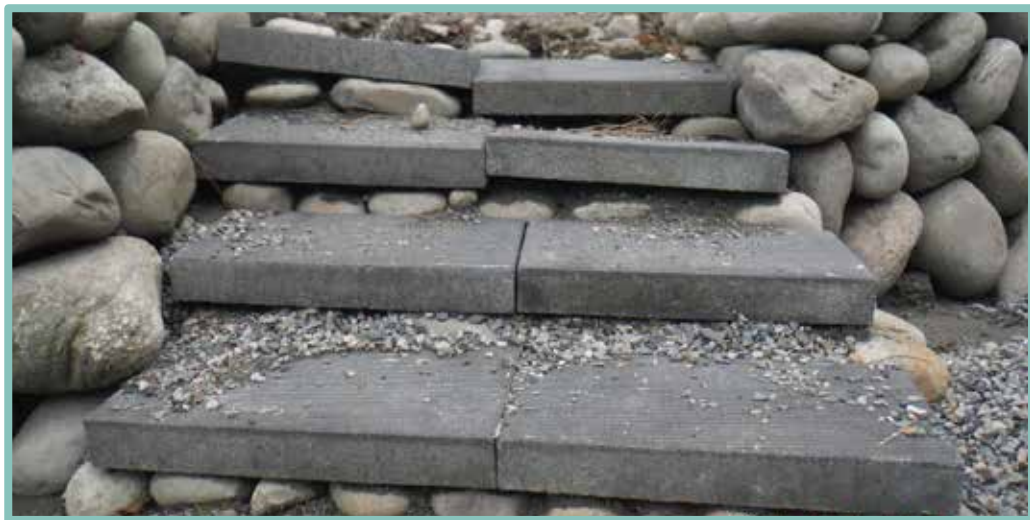
▲ 階梯步道放樣錯誤使階梯高低不一

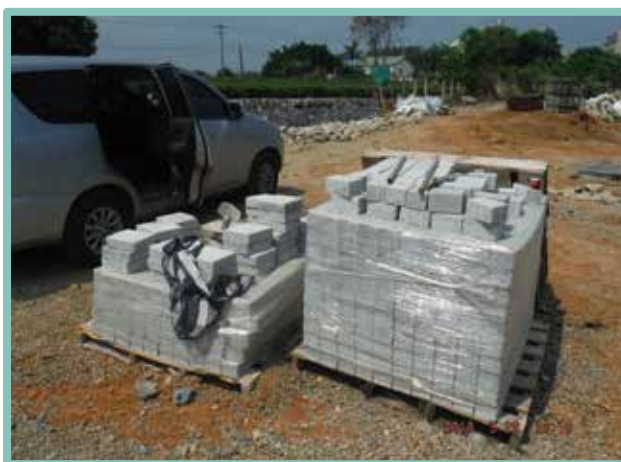
▲ 高壓磚未蓋帆布

妥善規劃材料堆置場所及各種保護措施。

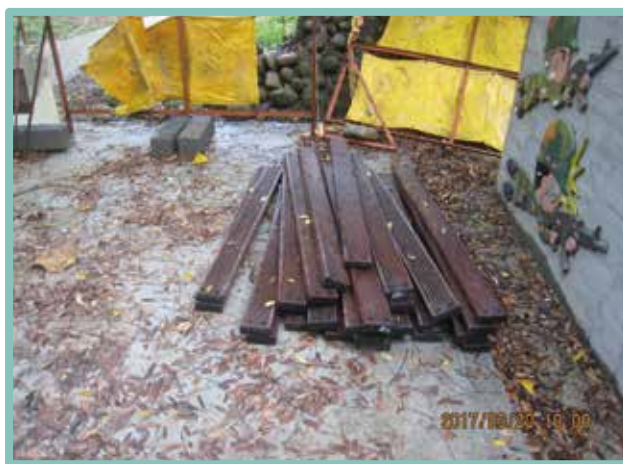
▲ 步道棧板材未墊高與蓋帆布

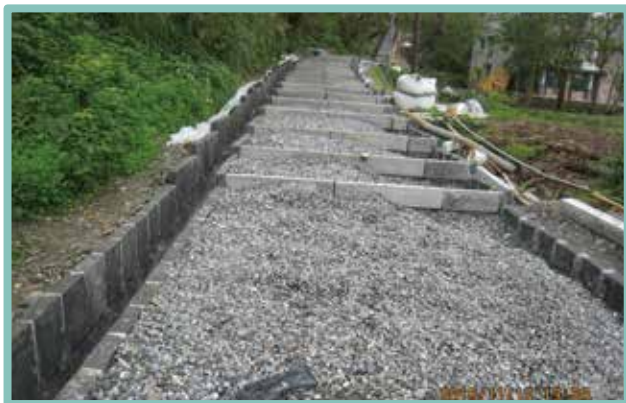
步道底層處理不合規定，如壓實度未檢驗或不足，或排水系統欠缺，導致步道不規則沉陷或積水。

▲ 步道底層雜物未清理

1. 酌量灑水，使級配粒料含有適當之含水量，俾能壓實至設計圖及施工規範所規定之密度。
2. 級配粒料符合設計粒徑百分比，滾壓方式及步驟依照施工規範辦理。
3. 加強監造單位施工停留點及承攬廠商自主檢查。

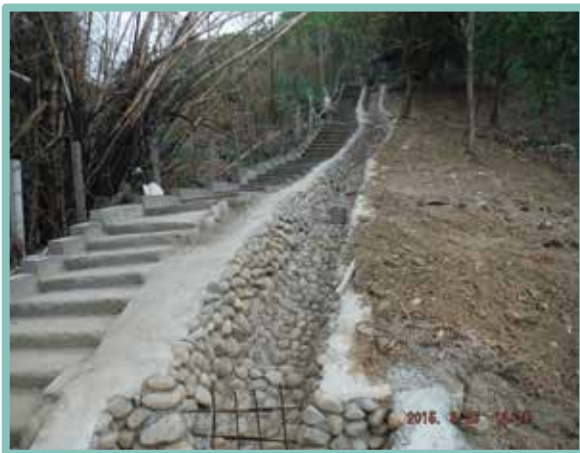
▲ 步道階梯高低不一恐影響行人安全

1. 若設計與原地形不符，應會同各單位辦理變更設計，如檢討步道階梯高程與位置。
2. 詳閱設計圖，並確實依圖施工，加強測量放樣並加強施工抽查驗及自主檢查項目內容。

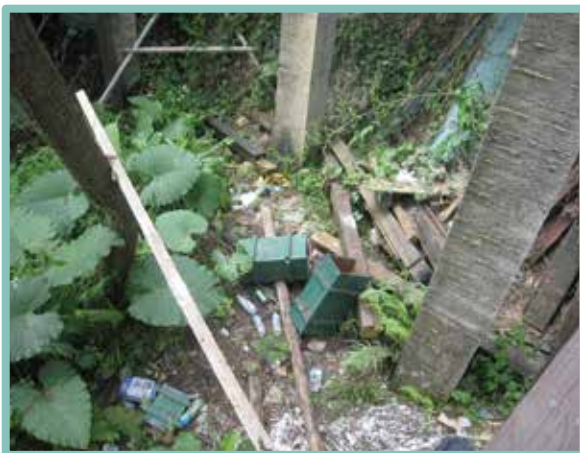
▲ 完工後餘料未清理

1. 施工完後工區現場需整理乾淨並拆除圍籬及施工標誌。
2. 加強施工人員教育訓練及宣導。

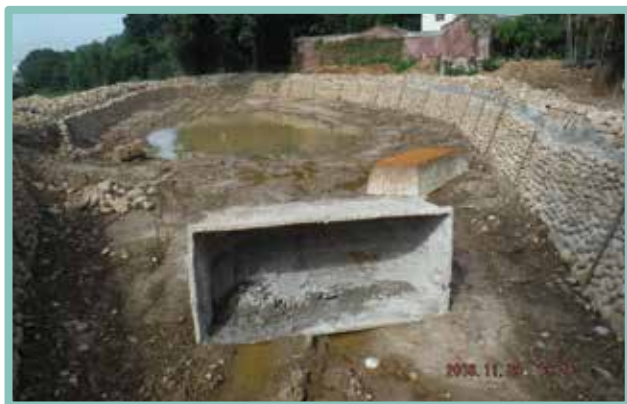
整地不平整，會影響後續防水層、不透水層施作，導致構造物漏水。

▲ 現場積水未能整地而不平整

1. 鋪設黏土層或不透水層前，應確實依設計圖要求施作及檢查完整性並滾壓夯實。
2. 詳閱設計圖，並確實依圖施工，加強測量放樣並加強施工抽查驗及自主檢查項目內容。

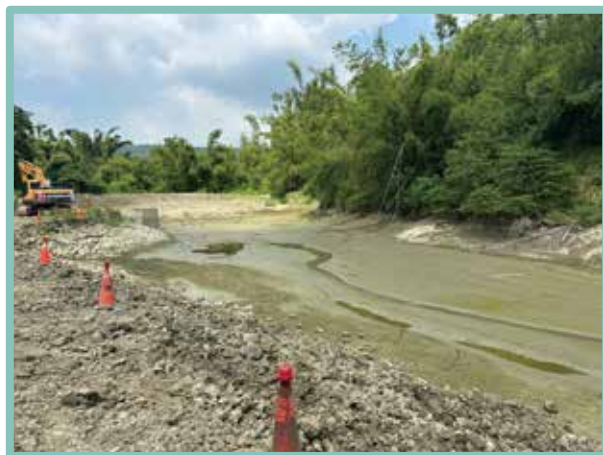
▲ 池底面層未整平不符設計

1. 各類池底應確實檢查整地完整，並滾壓夯實依設計圖要求施作。
2. 加強辦理監造單位施工檢驗停留點及施工廠商自主檢查項目內容。

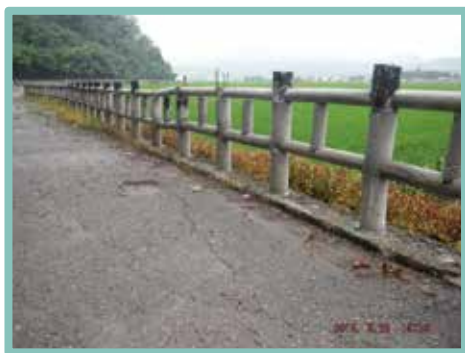
▲ 護欄轉折處修飾不順暢

1. 依照施工規範及設計圖施工，克服地形變化。
2. 加強監造單位施工停留點與施工廠商自主檢查。
